**PROCEDIMIENTOS CONSTRUCTIVOS ERRÓNEOS  
EN EDIFICIOS DE CONCRETO ARMADO**

**Tesis para optar al Grado de Magister en Ingeniería Civil**

**Ing. Marko Antonio Lengua Fernández**

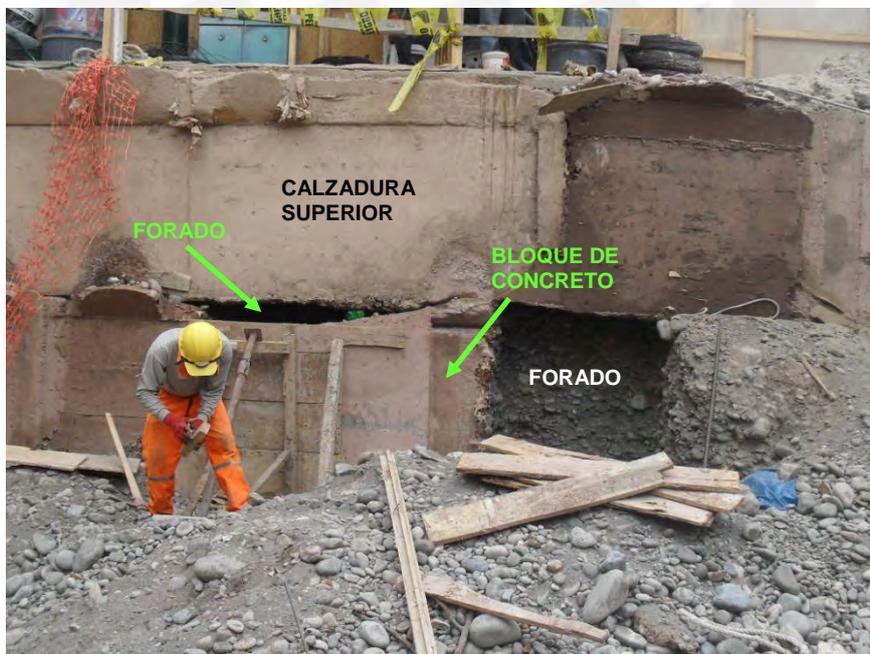
En la figura 1.1 se puede apreciar la construcción de dos bloques de una calzada demasiado cerca uno del otro (uno ya está encofrado), separados solamente por un bloque de concreto que apenas soporta la calzada superior, la cual se encontraría en estado de colapso inminente.

Fig 1.1: Trabajador encofrando dos forados para fabricar bloques de calzada (nivel inferior), a los cuales solo los separa un pequeño bloque de concreto.

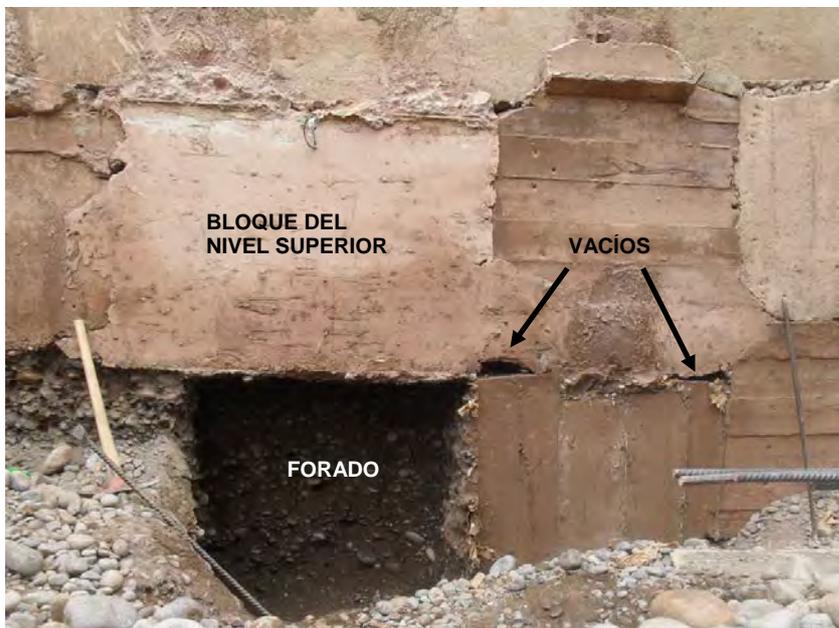
Se puede observar en la figura 1.4 cómo por error construyen los bloques de las calzaduras uno por debajo del otro. También se observan vacíos entre bloque y bloque, con lo cual se pierde transmisión de fuerzas a lo alto de las calzaduras. Se puede observar en la figura 1.5 cómo se detiene la construcción de un bloque de calzadura debido al vaciado de otro elemento. Se aprecia cómo el forado queda expuesto, y una carga viva de máquinas y personas generando fuerzas de empuje debido a la sobrecarga.

Fig. 1.4:  
Forado para fabricación de calzadura, dejando al bloque del nivel superior casi sin apoyo.

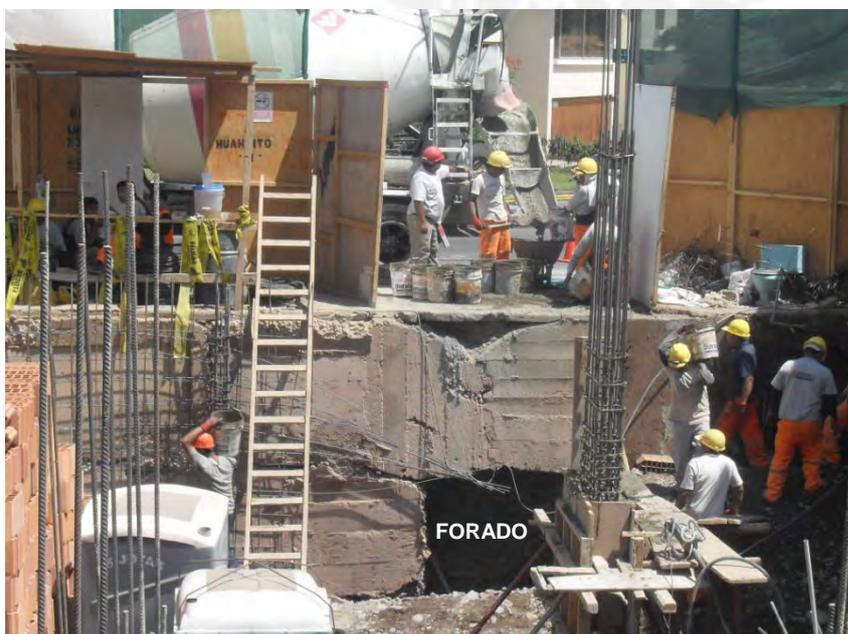
Fig. 1.5:  
Maquinaria pesada y trabajadores haciendo presión sobre el suelo que soporta la calzadura, sin estar ésta completamente terminada.

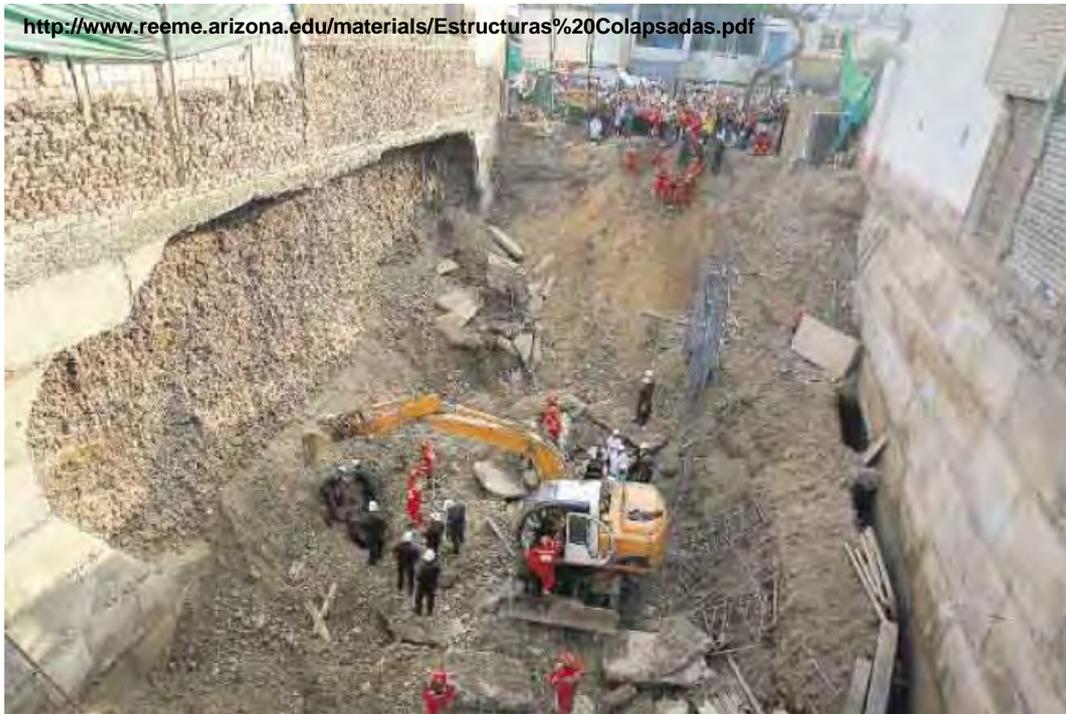
En algunas ocasiones, y por razones de irresponsabilidad e ignorancia no se va incrementando el espesor de las calzaduras conforme se va bajando de nivel. Este mal procedimiento podría generar resultados desastrosos, tales como derrumbes del suelo, así se aprecia en la figura 1.8.

Fig. 1.8: Desplome de calzada mal construida. El empuje del suelo superó a la estabilidad de la estructura.

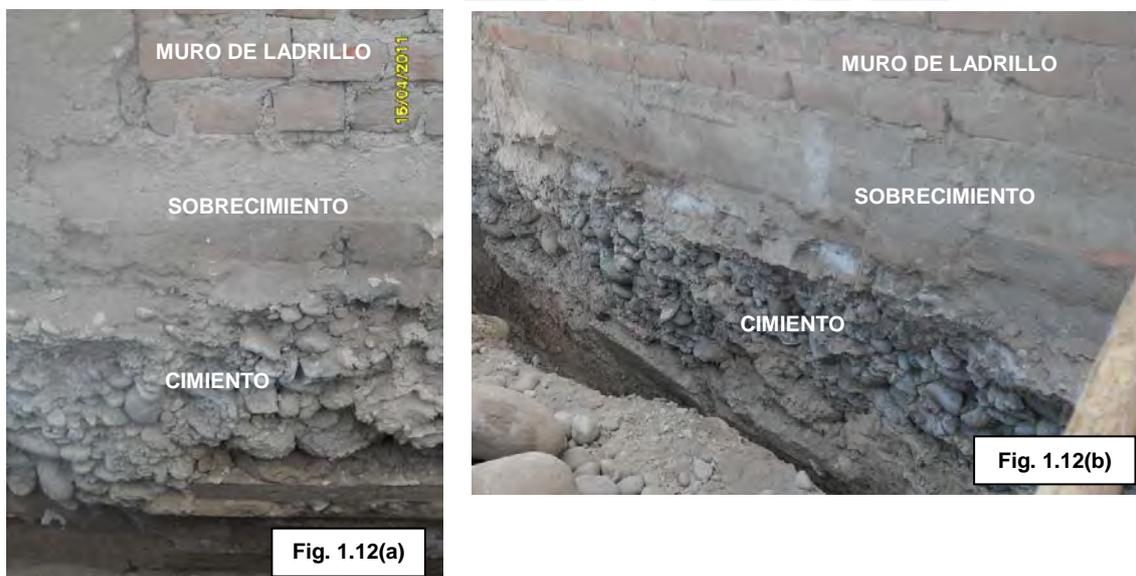
Se puede apreciar en las figuras 1.12(a) y 1.12(b) a las piedras de zanja aglomeradas en el cimiento, de tal modo que el concreto queda prácticamente desplazado por completo.

*Figs. 1.12 (a, b): Concreto ciclópeo mal dosificado, las piedras de zanja ocupan la mayor parte del cimiento corrido.*

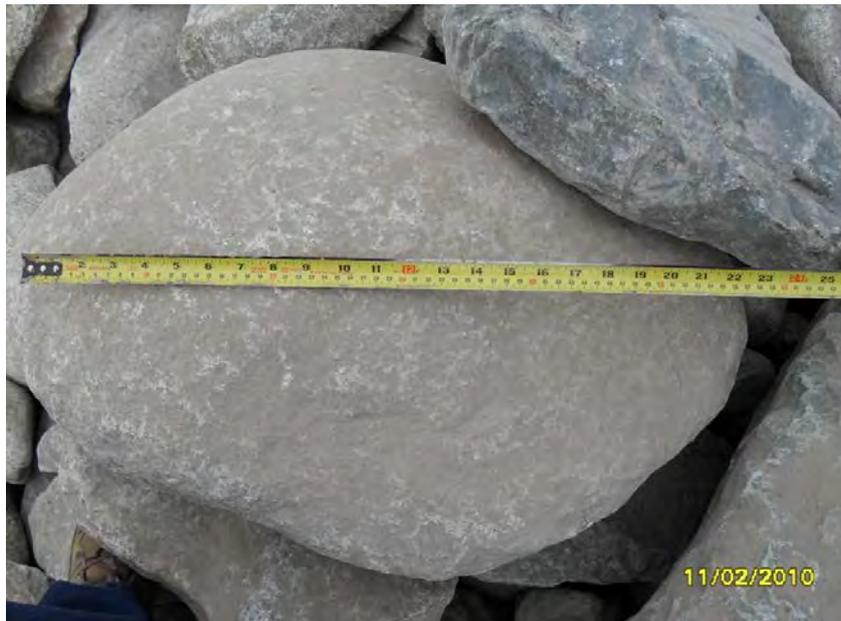
Este mal procedimiento genera problemas en la dosificación, pues lo más probable es que el volumen ocupado por las piedras sea mayor que el del concreto. También se generarán problemas de adherencia entre el acero y el concreto, ya que al ser piedras muy grandes, al momento de ser depositadas en la zanja se toparán unas con otras y, a las barras de acero, las cuales terminarán por no estar completamente rodeadas de concreto.

Fig. 1.14: Piedra de zanja de aproximadamente 22 pulg. de tamaño, dimensión no recomendada para ser usada en el concreto ciclópeo.

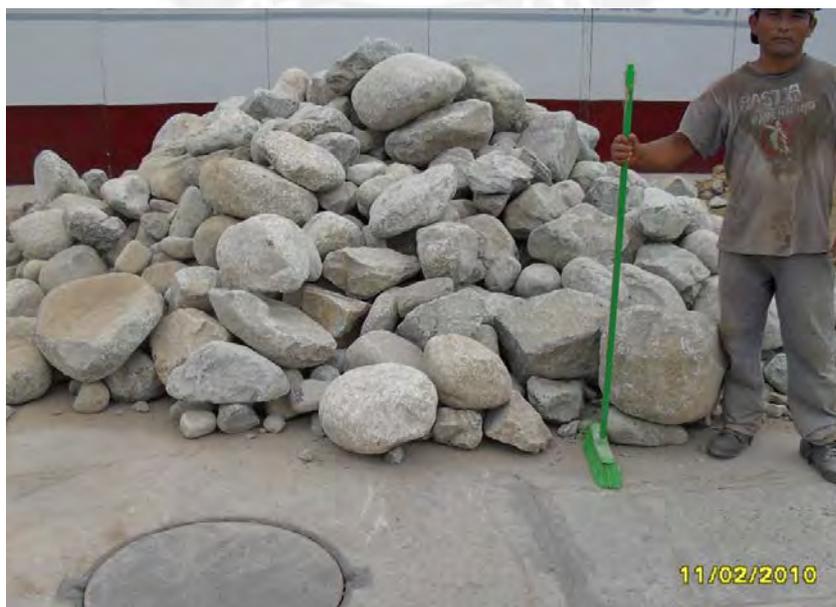
Fig. 1.15: Tamaño de piedras de zanja con respecto al tamaño de un hombre.

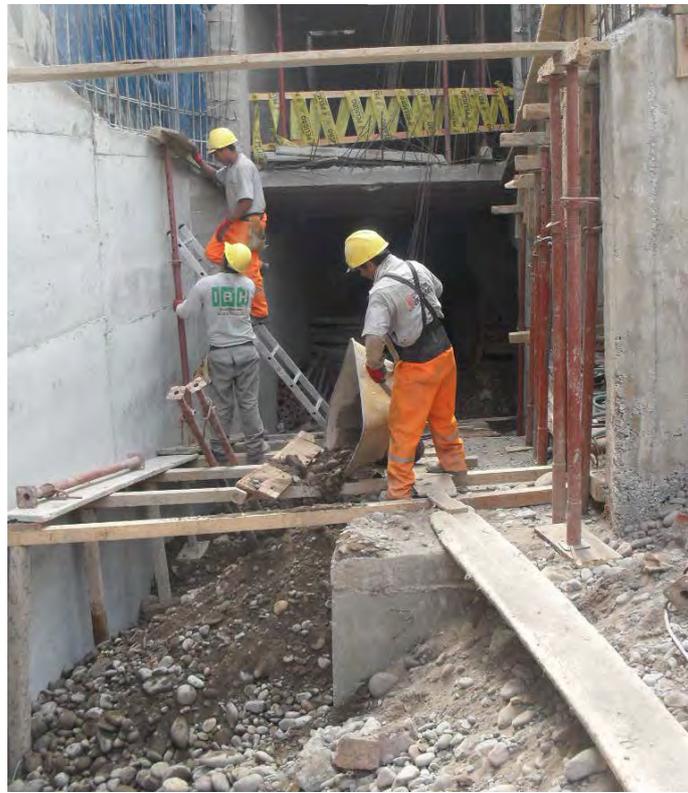
En la figura 1.20 se aprecia cómo un trabajador vacía material de relleno en una zanja y lo acumula sin compactarlo mediante capas.

*Fig 1.20: Trabajador acumulando material de relleno sin hacer la debida compactación.*

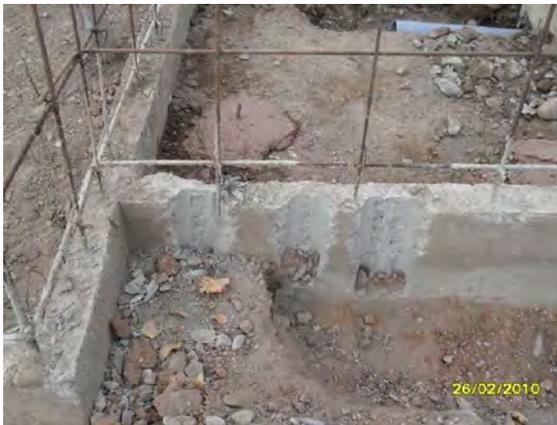
*Fig. 2.1: Reducción de la sección de un muro de concreto debido a los pases dejados en la zona inferior.*

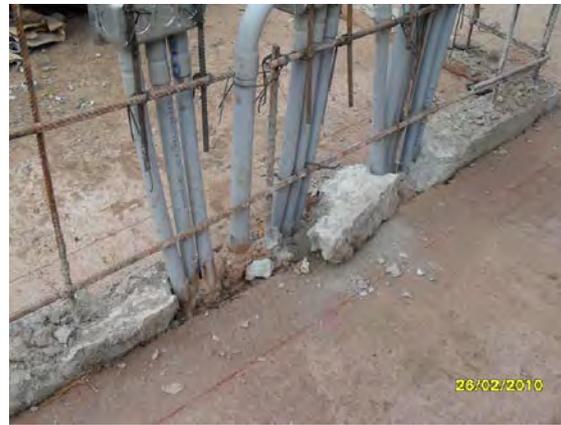
*Fig. 2.2.: Degradación de la parte inferior de un muro de concreto debido a la presencia de tuberías.*

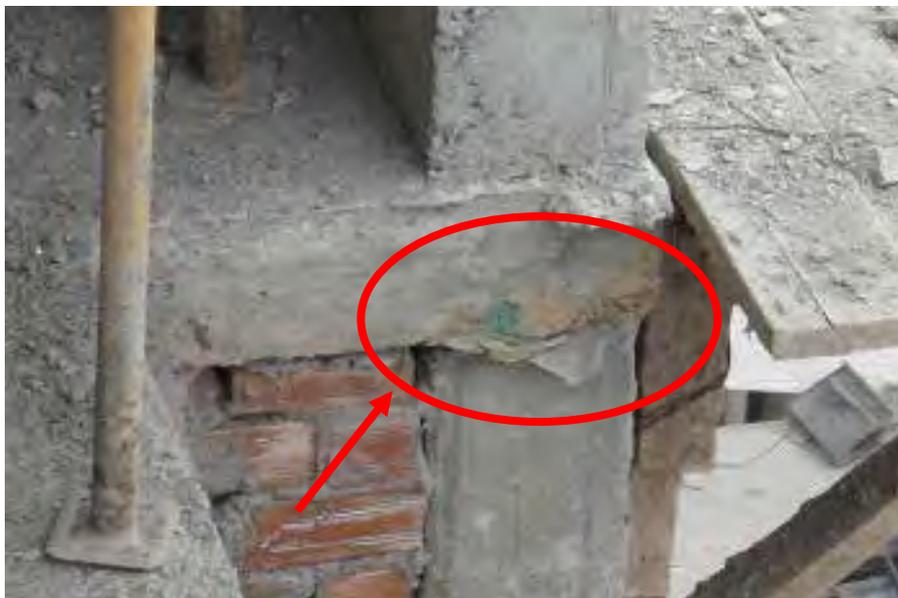
En la mayoría de edificios de concreto armado, es común que durante la tarea de encofrado de placas los operarios tratan de tapar algunos vacíos de éste acuñando papel (ver figuras 2.3 y 2.4), durante el vaciado el papel evitará que el concreto llene toda la placa, y al desencofrar quedará una cavidad (equivalente a cuando se forma una “cangrejera”), entonces la placa o columna habrá disminuido su sección transversal en ese punto, lo cual reduce la resistencia del elemento.

Fig. 2.3: Papel de bolsa de cemento acuñado entre una losa y una placa.

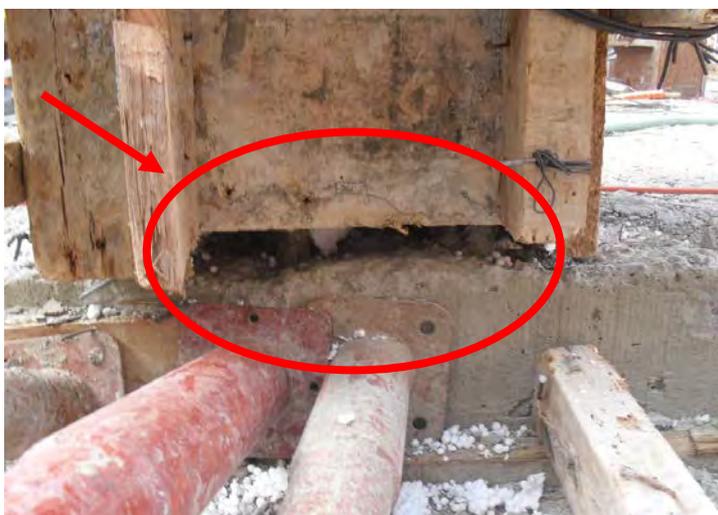
En la figura 2.5 se aprecia la parte baja del encofrado de una columna, el cual, al estar incompleto permitirá que se escape la mezcla al momento del vaciado. Para evitar esto en obra se suelen colocar cuñas de algún material fácil de amoldar, tal como se ve en la figura 2.6, en la que se ha introducido tecnopor para evitar la fuga de concreto, sin embargo, erróneamente se introducen estas cuñas hasta muy adentro, de tal forma que se reduce la sección transversal resistente del elemento vertical.

Fig. 2.5: Parte inferior del encofrado de una columna en malas condiciones, de tal modo que no permite un cerramiento hermético.

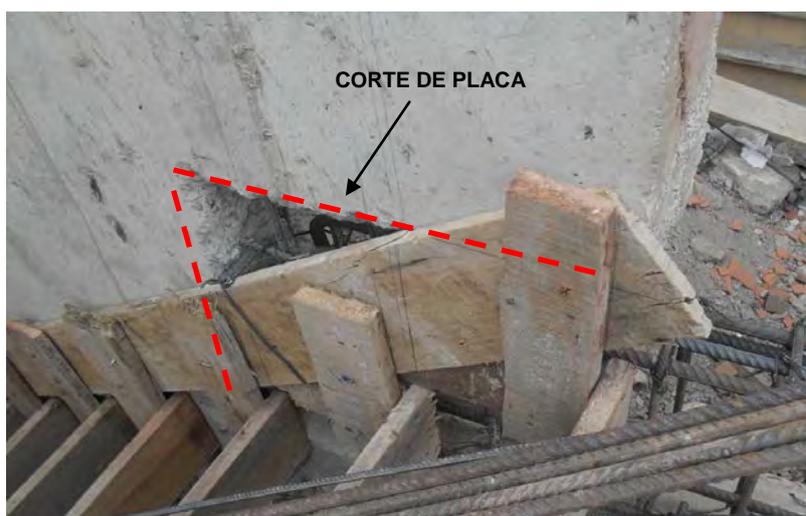
Las placas de concreto armado también son dañadas después de ser vaciadas, en ocasiones, para apoyar otro elemento estructural se desbasta la placa formando surcos inclusive en dirección horizontal (ver figura 2.10), con lo cual, se merma la rigidez de la placa y se ve incrementado el esfuerzo por compresión en su sección transversal. Aunque el elemento a acoplarse llene el vacío que se generó, la placa de concreto dejará de ser un elemento monolítico y contará con una superficie potencial de falla (ver figuras 2.9 a 2.11).

Fig. 2.9: Placa cortada con el fin apoyar una viga de concreto.

En el caso de dos elementos de concreto armado (contiguos entre sí) fabricados en tiempos distintos, lo recomendable es dejar las varillas de acero parcialmente embebidas en el concreto del primer elemento, con el fin de que al fabricar el siguiente no se tenga que desbastar tanto al primero. Además debe considerarse una capa de epóxico en la superficie de unión entre ambos elementos, con el fin de mejorar la adherencia entre éstos.

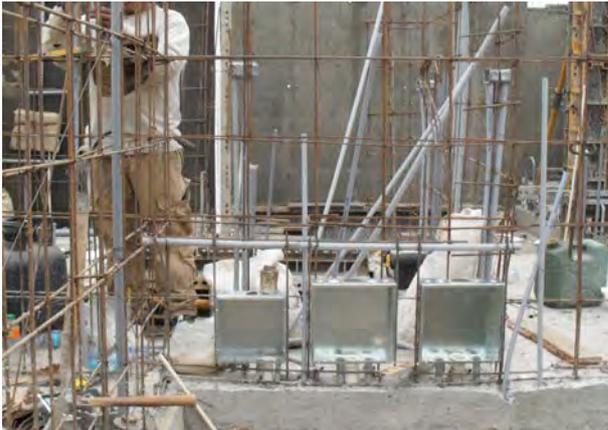
La presencia de accesorios como cajas de luz, válvulas de agua, tuberías, etc., reducen la rigidez y resistencia de las placas, ya que se ven disminuidas en su sección transversal. Además de lo anterior, se afecta el recubrimiento de las placas, a la vez que el acero puede quedar expuesto a agentes corrosivos. En cuanto a las tuberías embebidas en el concreto existen limitaciones especificadas en el RNE E.060 (2009), Art. 6.3.

Fig. 2.12: Cajas de electricidad empotradas en la armadura de una placa de concreto, antes del vaciado.

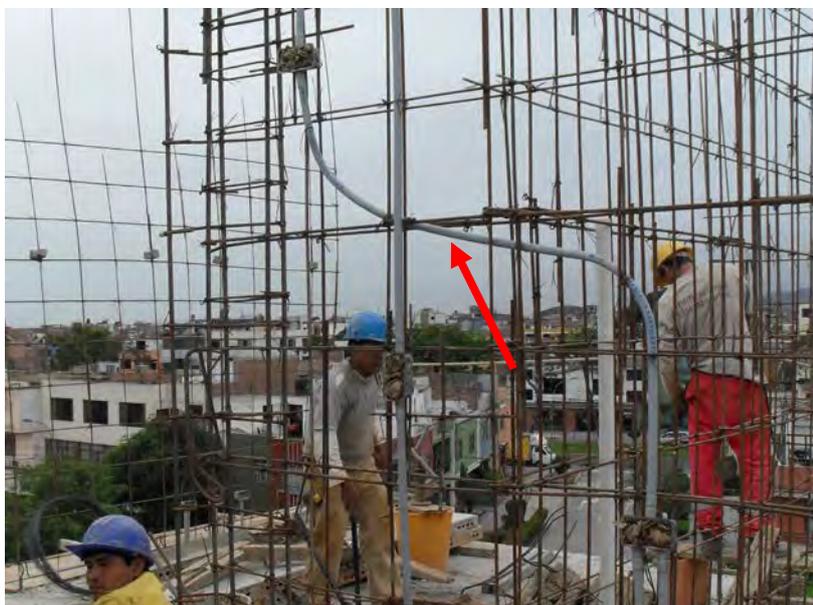
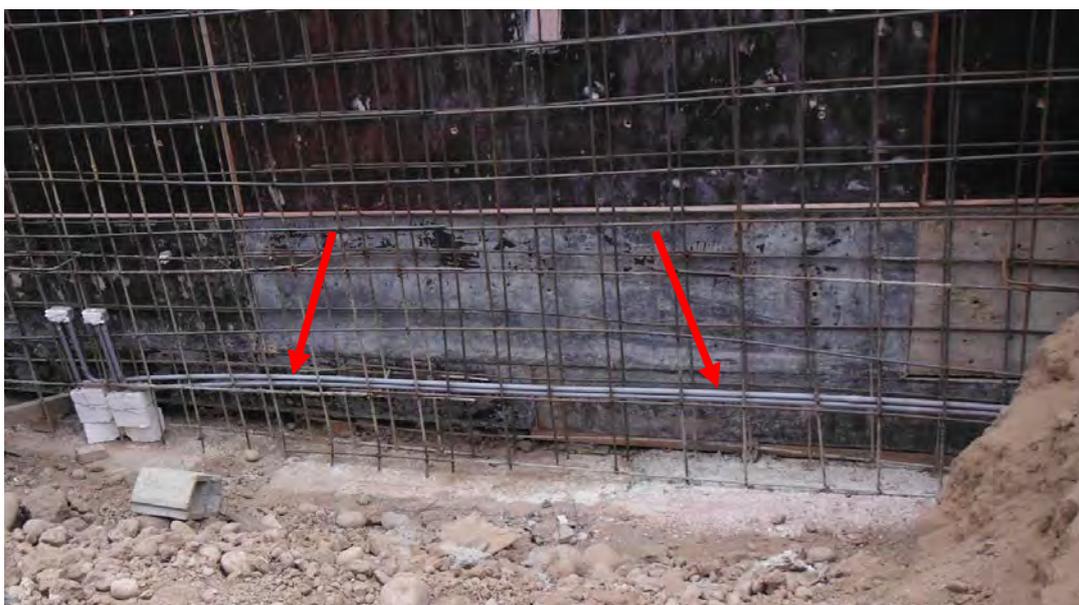
*Fig. 2.18: Tuberías de electricidad cortando la parte inferior de una placa, base de la futura estructura.*

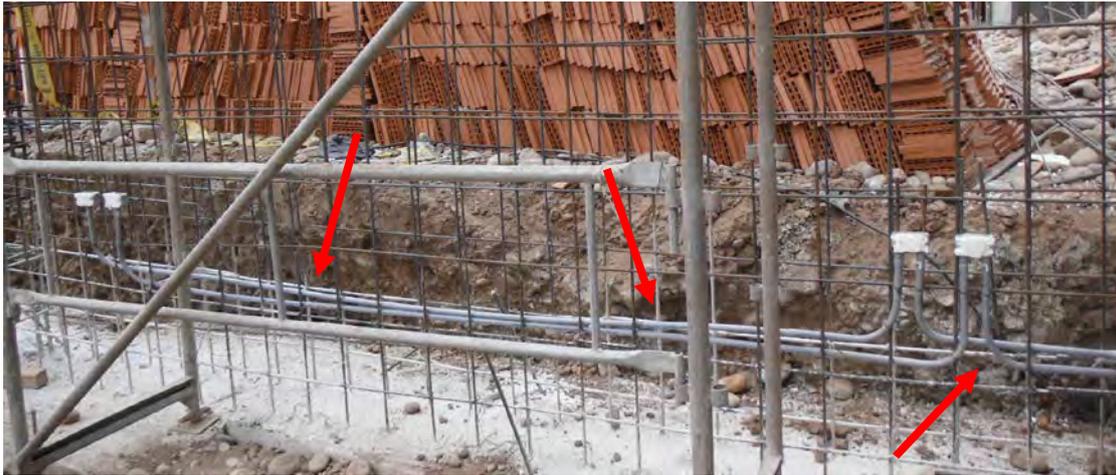
Fig. 2.19: Armadura de una placa de concreto cortada prácticamente en su base por tuberías de PVC.

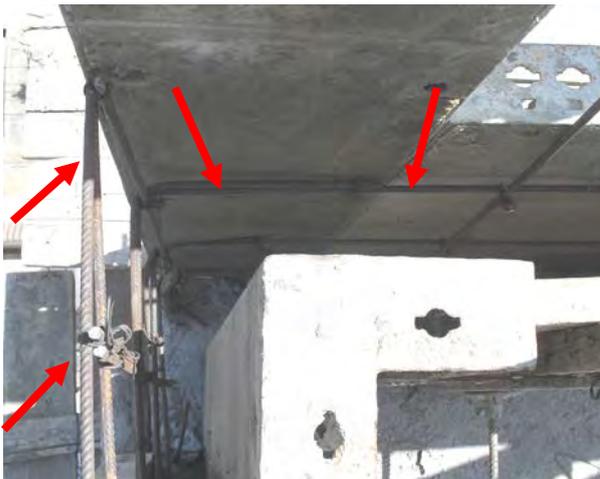
En muchas ocasiones las varillas de acero quedan en contacto con el encofrado, o de lo contrario muy alejado de éste. Según el diseño cada elemento de concreto armado tiene un recubrimiento especificado, el cual debe cumplirse. Cuando el recubrimiento es excesivo las fisuras por agrietamiento serán más notorias, y el elemento no trabajará como estuvo diseñado originalmente. Si el recubrimiento posee un espesor por debajo de lo requerido existirán problemas de adherencia entre el acero y el concreto, a la vez que estarán expuestos al fenómeno de corrosión.

Fig. 2.20: Vista desde arriba de la esquina de una placa de concreto antes del vaciado. Véase la proximidad de la armadura al encofrado.

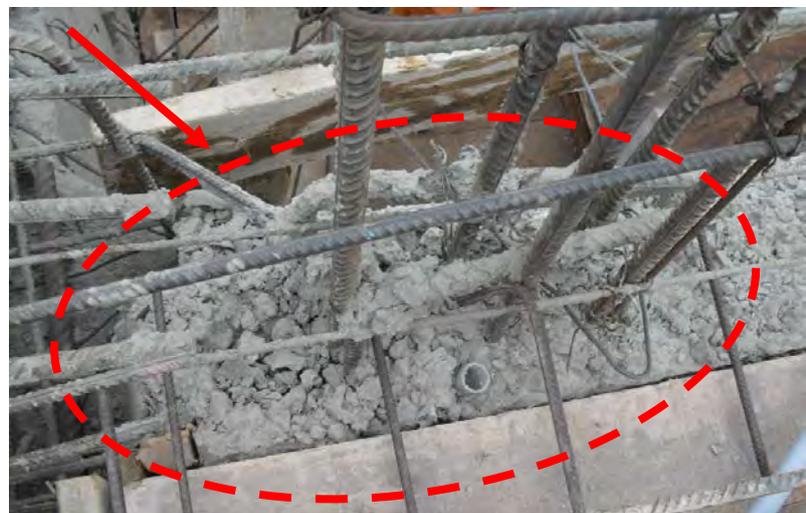
Fig. 2.30: Parte superior de una columna, con los desperdicios de concreto desprendiéndose de ésta.

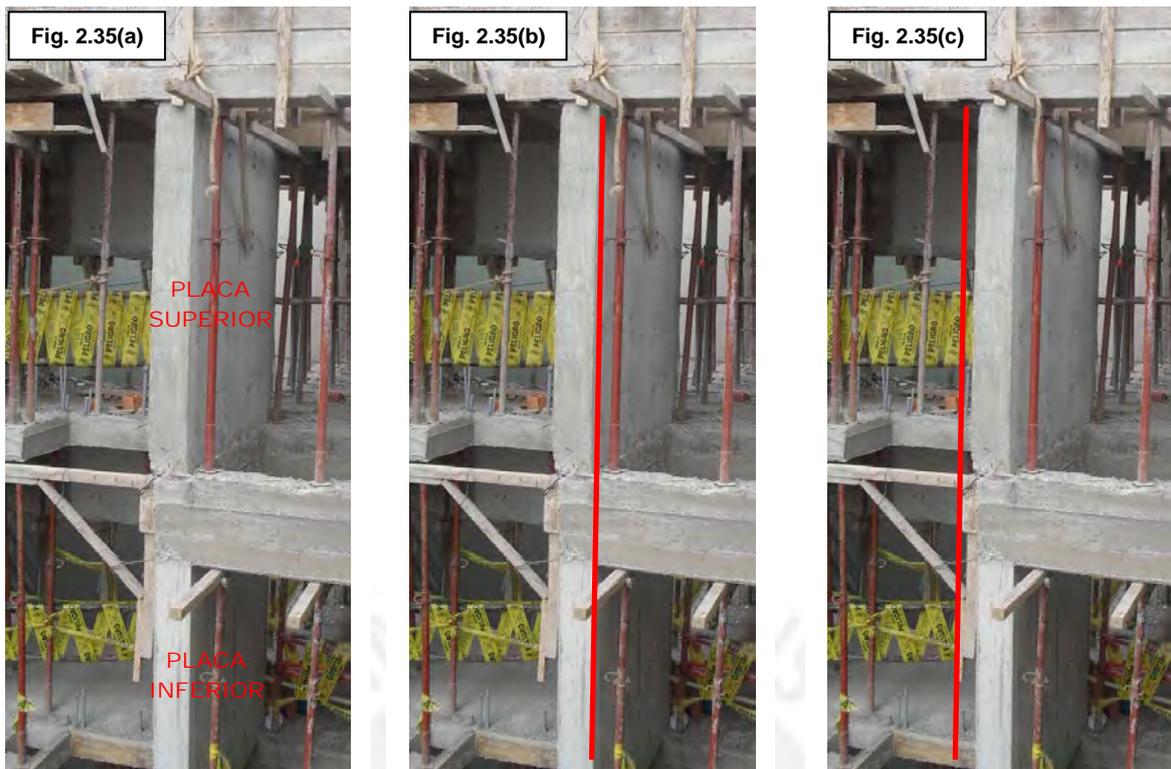
Figs. 2.35 (a, b, c): (a) Placa de concreto en dos pisos contiguos. (b,c) Trazo de una línea roja por las aristas de ambas caras. Puede notarse la no concordancia en el aplomo, la placa superior sobresale con respecto a la inferior.

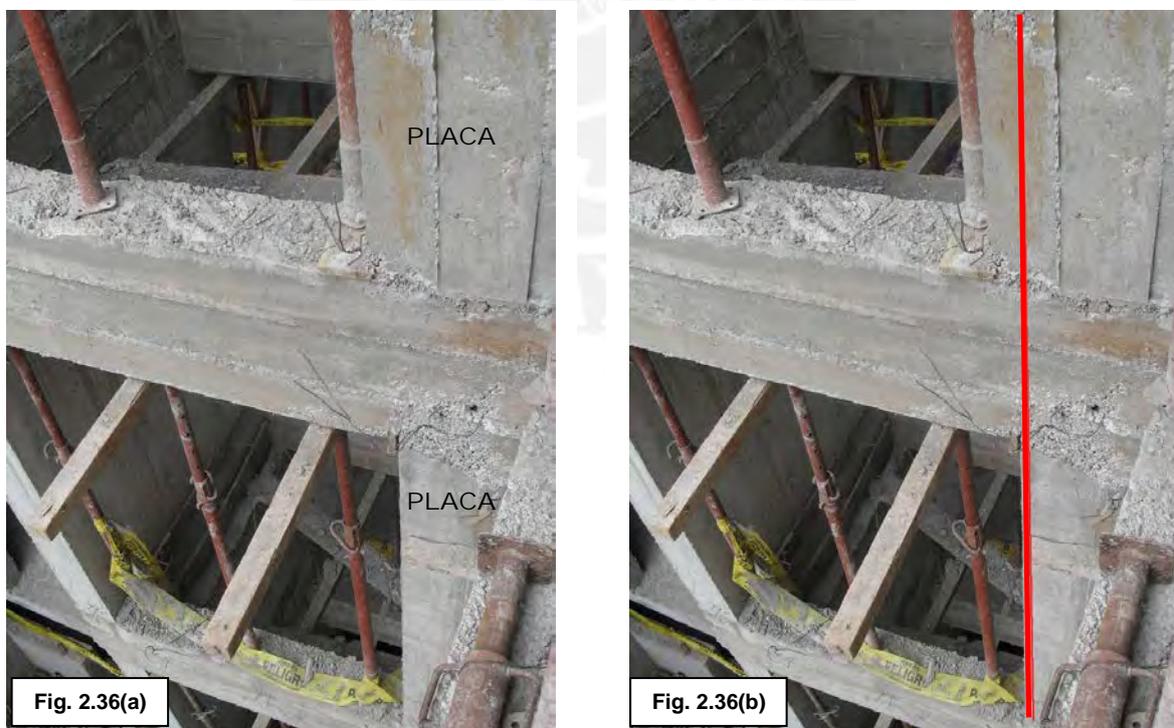
Figs. 2.36 (a, b): (a) Placa de la caja de un ascensor. (b) Mediante una línea roja puede verse la diferencia de posición en dos pisos contiguos.

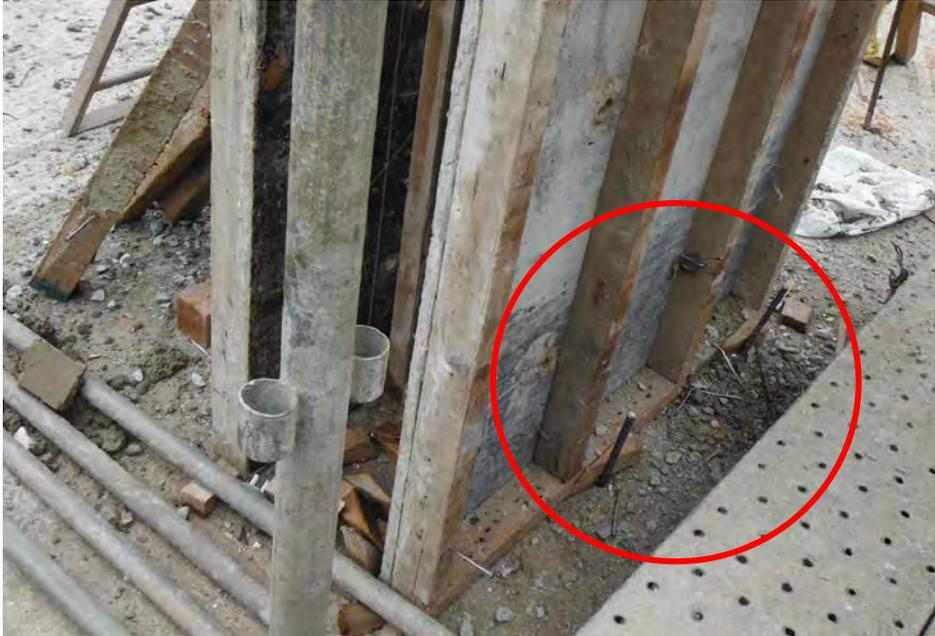
Fig. 2.44: Barras de acero como tope de encofrado por fuera de la columna.

Se podría permitir que el anclaje de barras de acero sea exterior y con cuidado de no dañar alguna tubería (ver figuras 2.44 y 2.45), para luego cortarlas, sin embargo, se recomiendan los escantillones de concreto, que se pueden fijar a la armadura de la columna y preservan al material del deterioro.

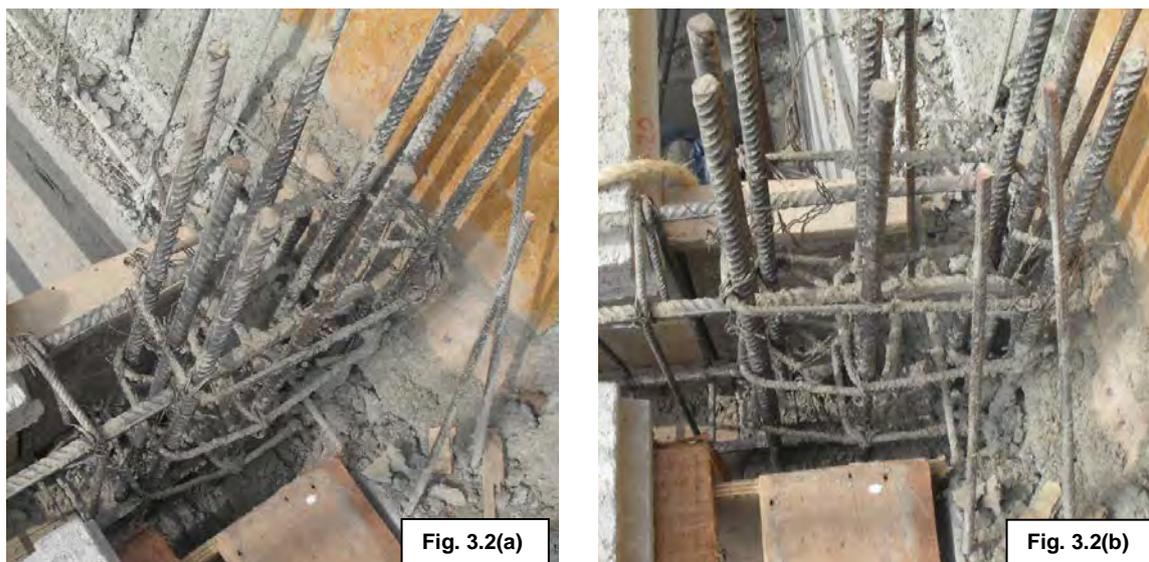
Figs. 3.2 (a, b): Intersecciones de las armaduras de viga y columna, con acumulación de residuos de concreto.

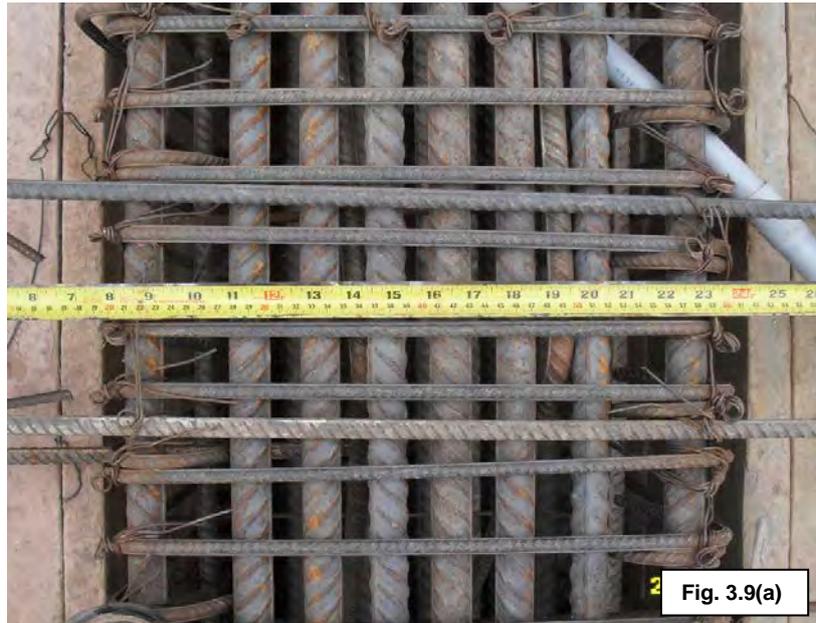
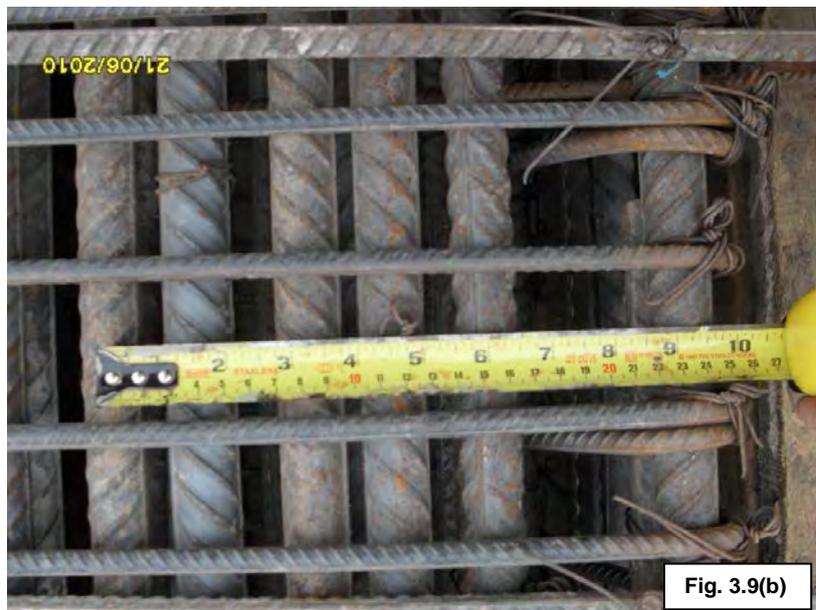
Figs. 3.9 (a, b): (a) Vista en planta de la armadura de una viga peraltada. Nótese el escaso recubrimiento con respecto al encofrado lateral. (b) Acercamiento en donde se puede apreciar la separación entre barras, la cual fluctúa alrededor de un cm de longitud, ni siquiera el diámetro de éstas.

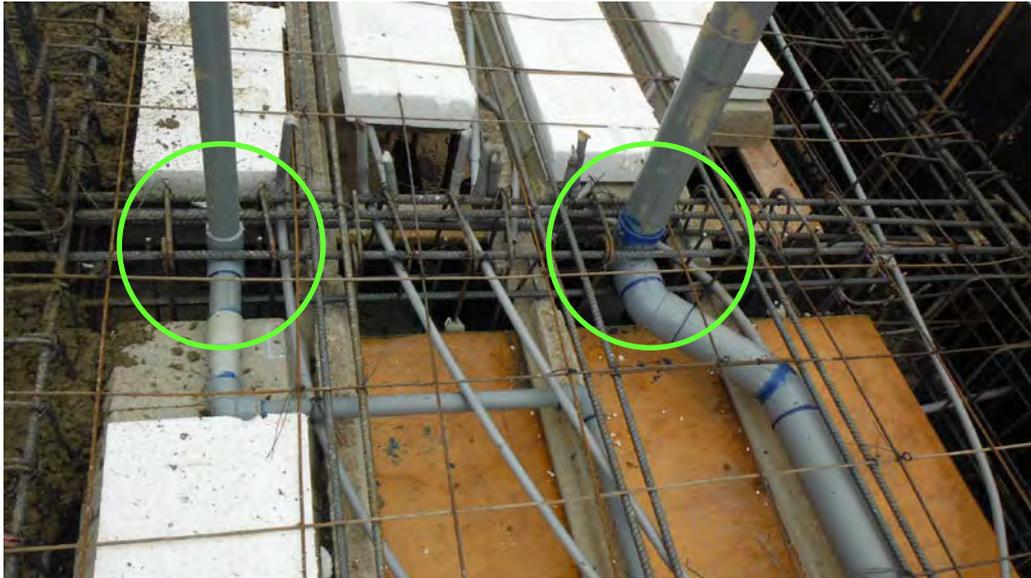
*Fig. 3.14: Tuberías de agua y desagüe atravesando una viga peraltada. Se reduce la sección resistente en ciertos tramos de la viga.*

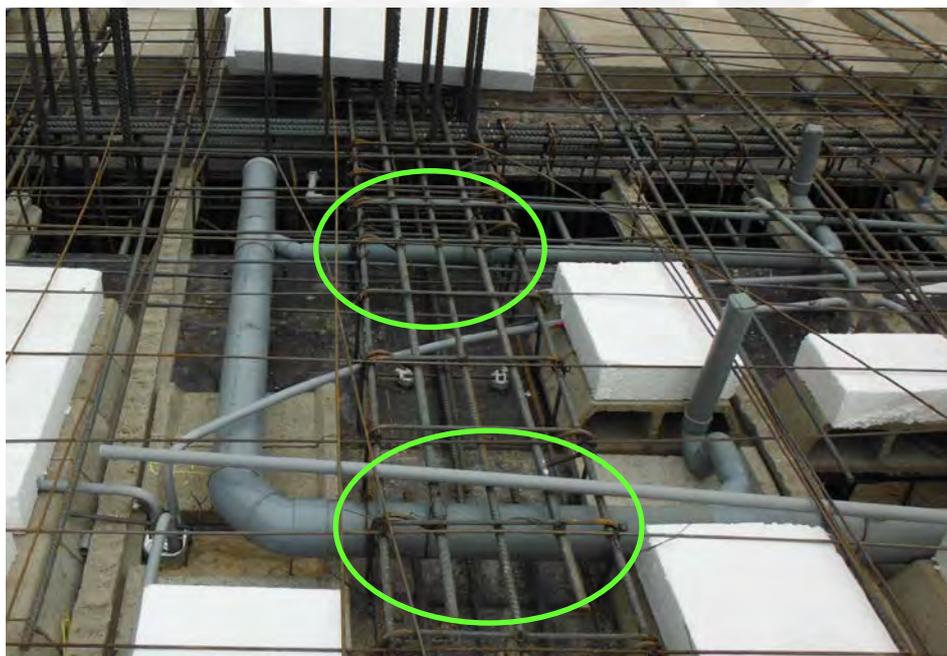
*Fig. 3.15: Tubería de desagüe atravesando una viga chata en dos puntos.*

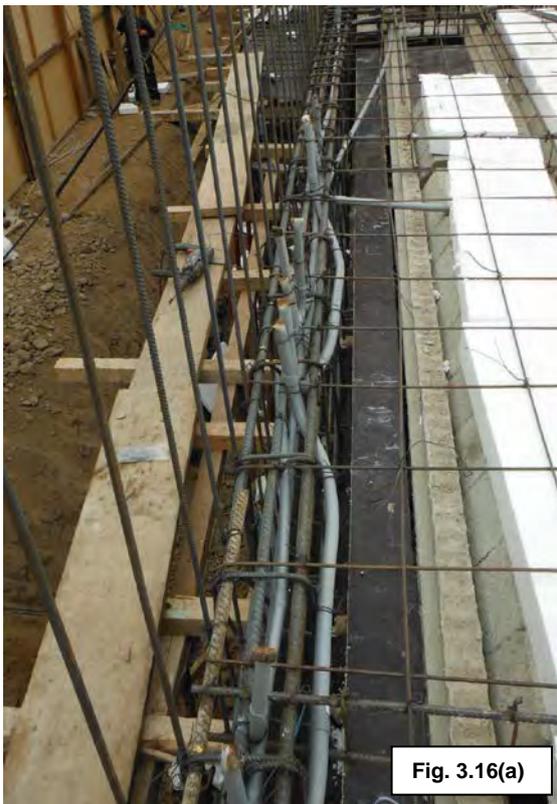
Fig. 3.16(a)

*Figs. 3.16 (a, b): (a) Tuberías de electricidad que corren a lo largo de una viga peraltada, degradando su capacidad resistente. (b) Las mismas tuberías han sido reubicadas en su recorrido con el fin de no dañar tanto al elemento.*

Antes de iniciar la ejecución de un proyecto es necesario compatibilizar los planos de todas las especialidades. El caso de las redes sanitarias y eléctricas es muy particular, por su envergadura sí podrían dañar a los elementos estructurales; por ello, las modificaciones que sean necesarias al recorrido de las tuberías ayudarían a minimizar el daño a la estructura (ver figuras 3.16 (a, b)).

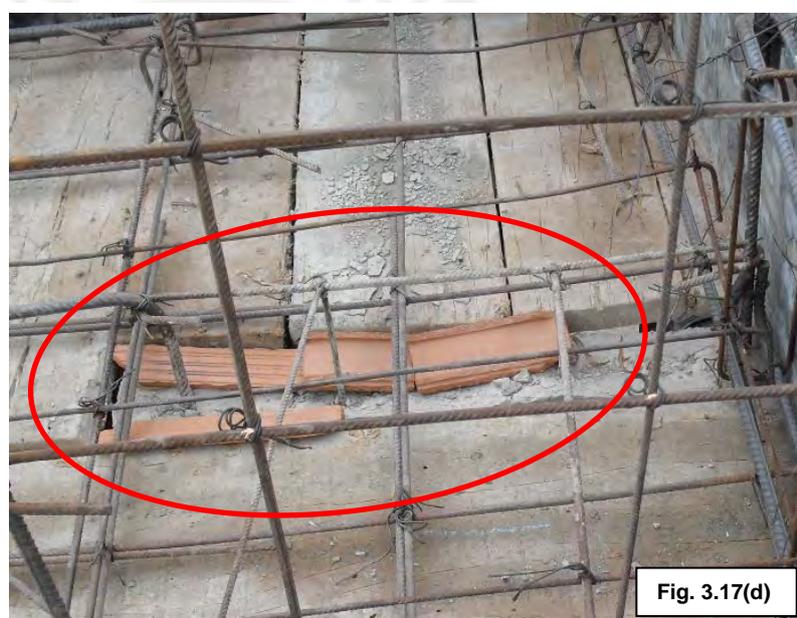
Figs. 3.17 (a, b, c, d): Fragmentos de ladrillo encima de la placa de concreto, impidiendo que la losa a vaciarse se apoye en toda la sección de la placa.

Para situaciones como éstas lo recomendable es tapar las pequeñas aberturas con retazos de madera triplay, clavándola al encofrado, de tal modo de no superponerse encima de la placa o columna. Este procedimiento ofrece la ventaja de que el retazo que tapa el orificio ya no se moverá, a diferencia del cascajo de ladrillo, que sí puede salir de su lugar debido al impacto del vaciado de concreto. Esto también impide la fuga de la pasta de concreto.

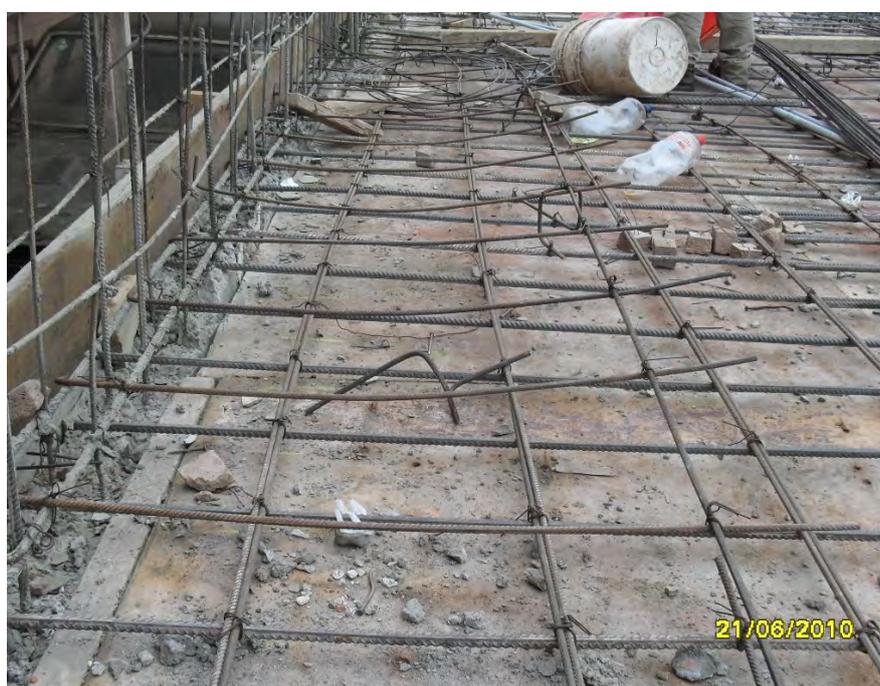
*Fig. 3.21: Deformación del acero negativo en una losa maciza. Nótese la superficie del encofrado llena de desperdicios ajenos al concreto.*

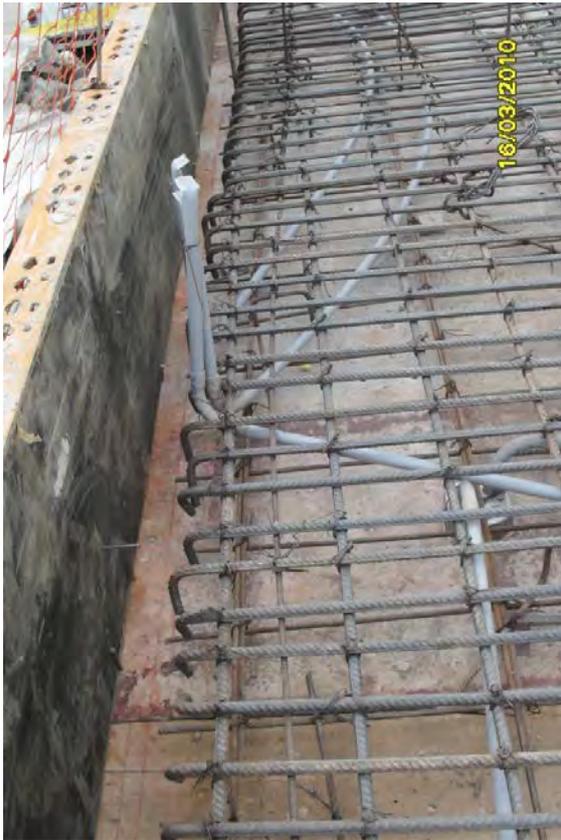
En la figura 3.22, la armadura de la futura losa maciza presenta un recubrimiento lateral excesivo, este arreglo erróneo de la armadura originará que las primeras grietas que se empiecen a formar (en los bordes de la losa) sean de abertura muy grande.

Fig. 3.22: Recubrimiento lateral excesivo en el arreglo de acero de una futura losa maciza.

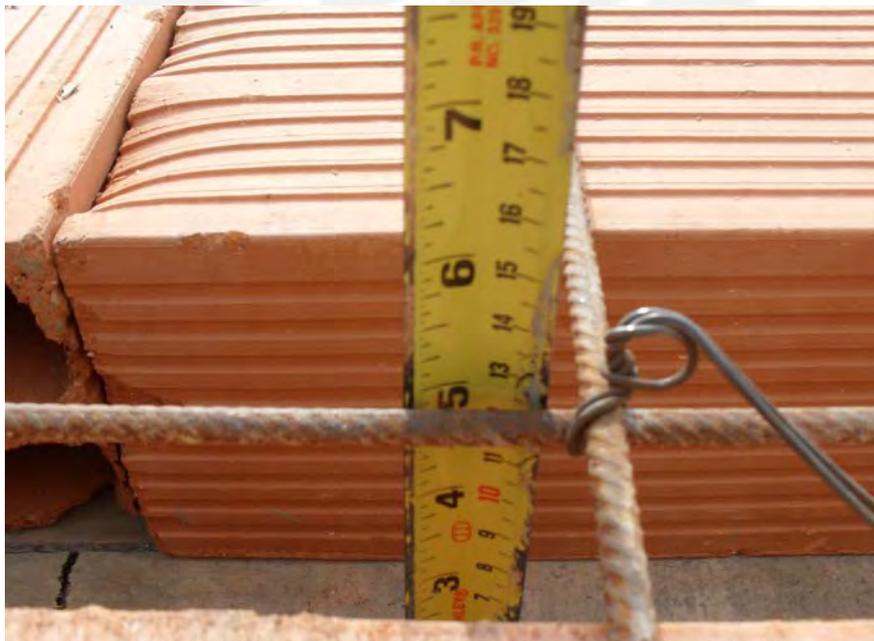
Fig. 3.29: Losa aligerada de 17 cm, con ladrillos techo de 12 cm de altura, se observa claramente que el acero de temperatura está a 12 cm del encofrado, es decir, apoyado sobre el ladrillo techo.

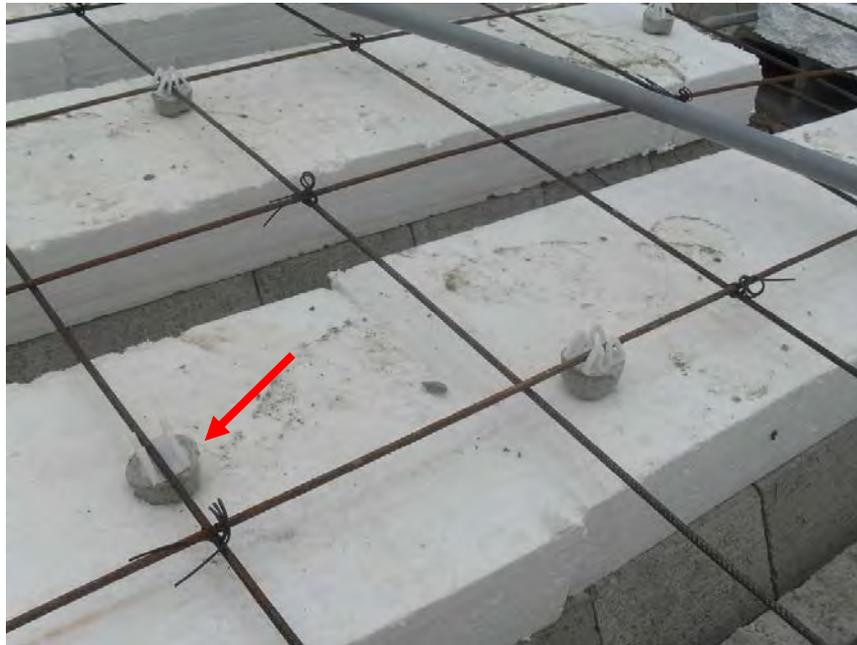
Fig. 3.30: Separadores de concreto para el acero de temperatura sobre bloques de tecnopor. Véase en el extremo inferior izquierdo cómo uno de los separadores empieza a introducirse en el ladrillo de tecnopor.

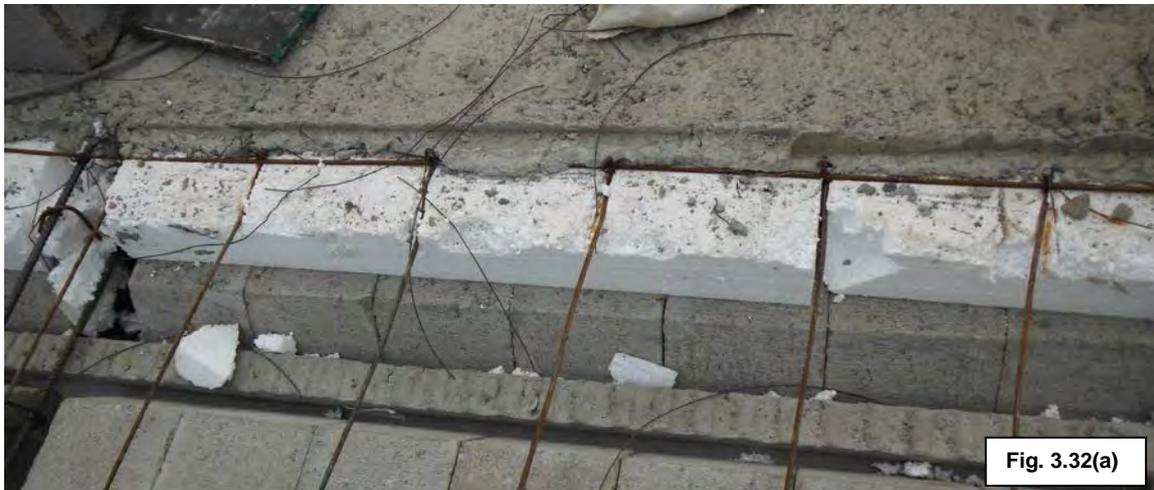
*Figs. 3.32 (a, b): Acero de temperatura completamente pegado a los bloques de tecnopor, debido a la incrustación de los separadores de concreto durante el vaciado.*

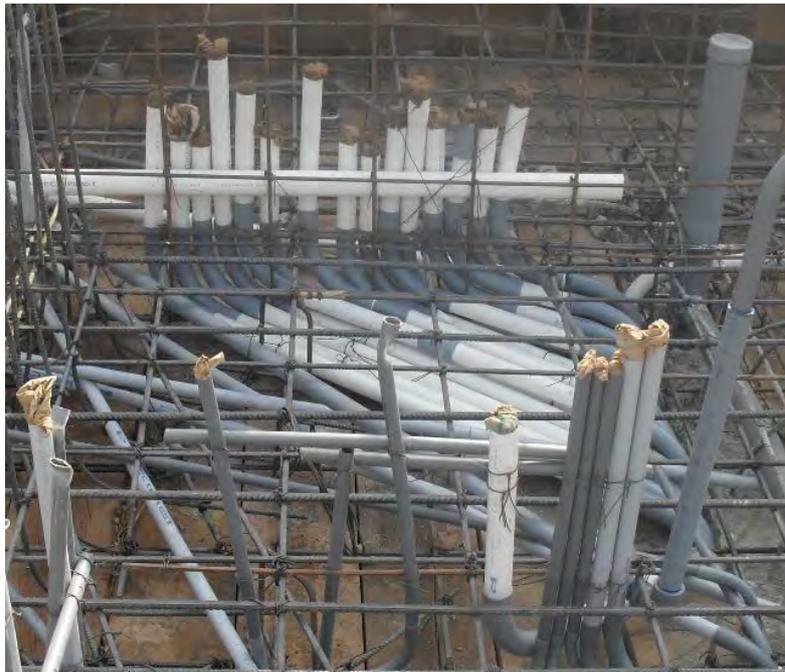
La presencia de las tuberías de PVC dentro de una losa de techo ocasiona disminución en su resistencia, sobre todo cuando son tubos de diámetro mayor a 2 pulgadas y que atraviesan elementos estructurales importantes. Los tubos desplazan el volumen de concreto, creando un vacío en la zona por donde pasan, haciéndolo un punto potencial de falla. A continuación se muestran unos ejemplos.

Fig. 3.33: Aglomeración de tubos de electricidad en una losa maciza.

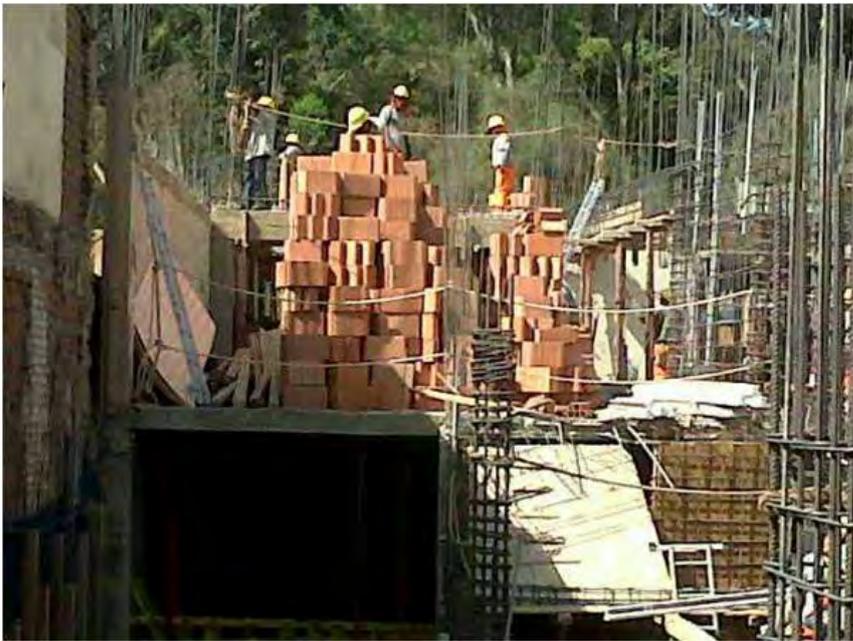
*Fig. 3.39: Acumulación temporal de ladrillos techo sobre una losa aligerada, los cuales serán utilizados para la losa aligerada del siguiente nivel.*

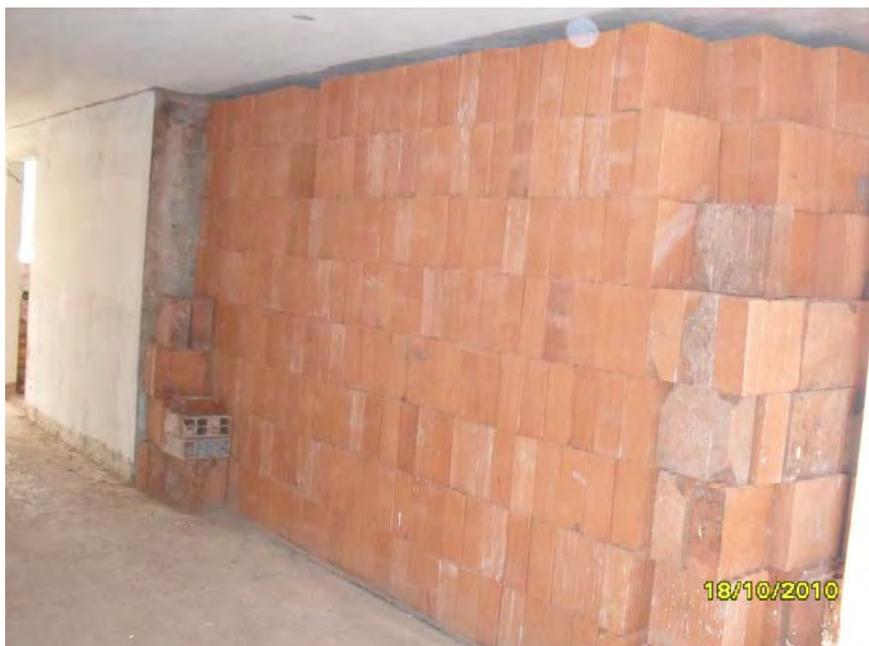
Fig. 3.41:  
Almacenamiento de ladrillos techo sobre los pasillos de un edificio multifamiliar. Nótese lo alto de las pilas de ladrillos.
