**PROCEDIMIENTOS CONSTRUCTIVOS ERRÓNEOS  
EN EDIFICIOS DE CONCRETO ARMADO**

**Tesis para optar al Grado de Magister en Ingeniería Civil**

**Ing. Marko Antonio Lengua Fernández**

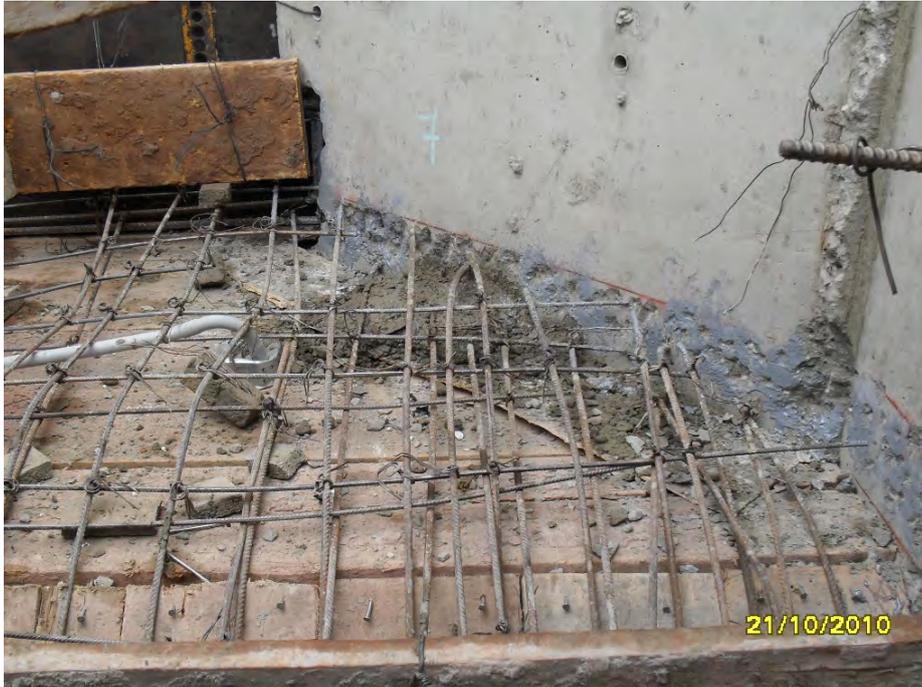
*Fig. 3.42: Descanso de una escalera. La malla de acero no está anclada a la placa, y no presenta uniformidad en cuanto a la separación de las barras.*

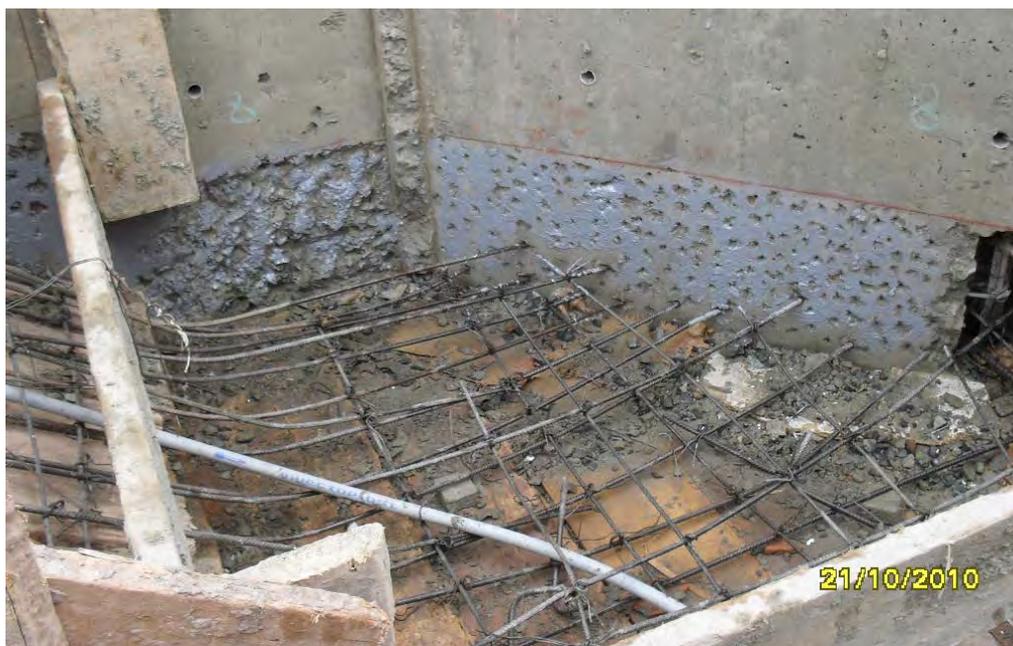
*Fig. 3.43: Descanso de una escalera. Puede verse la deficiente escarificación de la placa en donde pegará el descanso, y la contaminación de la superficie del encofrado.*

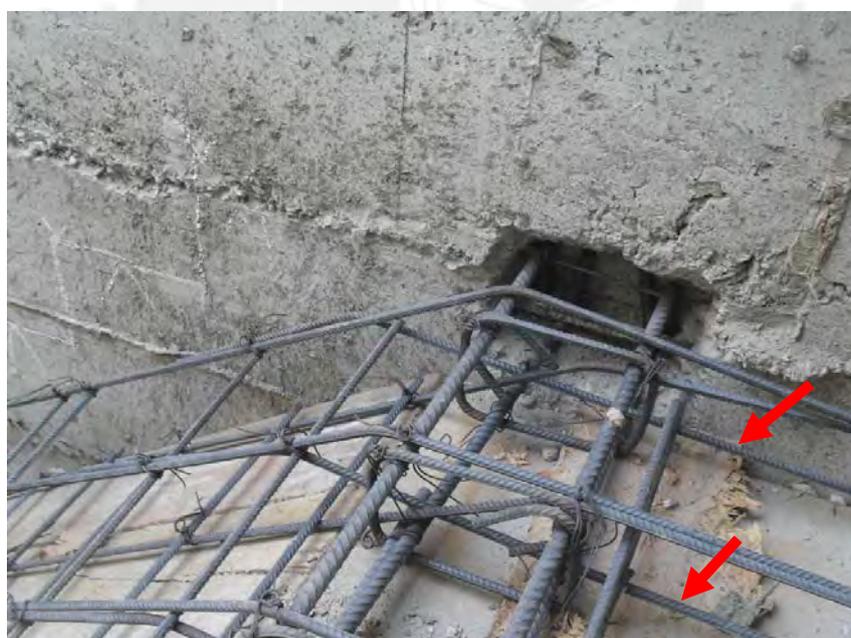
Fig. 3.47: Armadura de escalera, en donde el anclaje en el descanso es el correcto, sin embargo, no existe recubrimiento con respecto al encofrado de madera, con lo cual estas barras no desarrollarán una buena adherencia.
