**USO DEL LEAN PROJECT DELIVERY SYSTEM PARA EVALUAR  
Y COSTEAR LOS RECLAMOS POST OCUPACIÓN EN  
PROYECTOS DE VIVIENDA MULTIFAMILIAR**

Tesis para optar el Título de **Ingeniera Civil**, que presenta la bachillera:

**MARICARMEN CÁCERES VÁSQUEZ**

**SETIEMBRE  
2018**

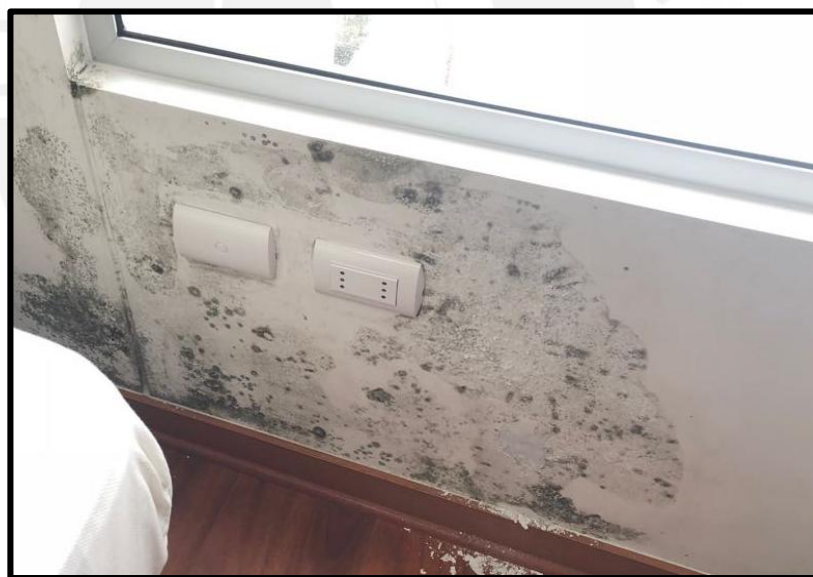
La mayor parte de casos de este problema se produjeron en las zonas húmedas de los departamentos como baños y lavanderías. Sin embargo, hubo algunos casos donde éste inconveniente se presentó en dormitorios.

Figura 36 Humedad y hongos en paredes de un dormitorio principal

Se puede observar como el hongo se ha impregnado en el empaste provocando que éste se desprenda. Este problema afectó en gran medida el confort de los propietarios ya que también ellos eran conscientes del problema de salud grave a su sistema respiratorio que podría significar vivir de esta manera.

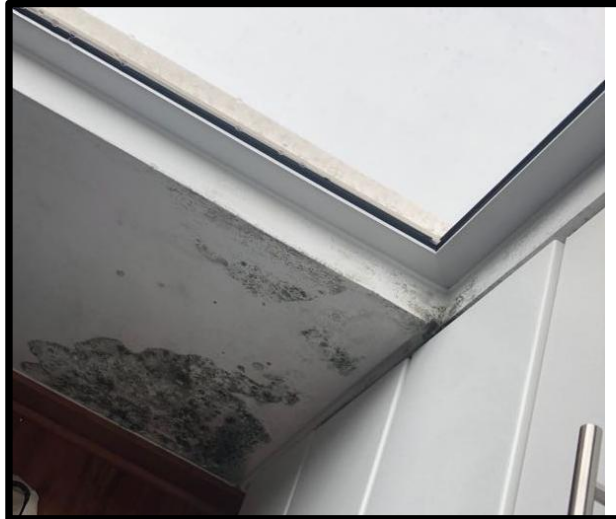
Figura 37 Humedad en pared al costado de la cajonería de closet

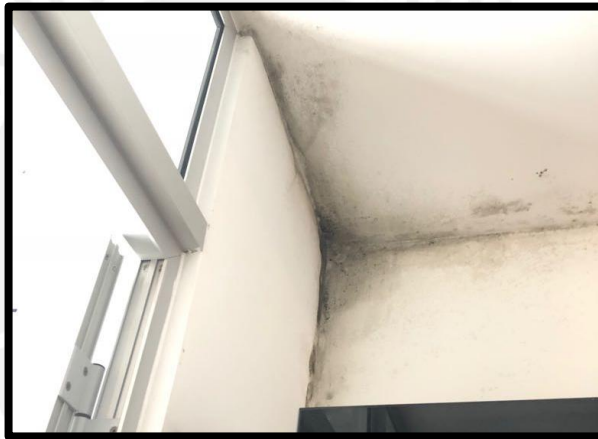
Figura 38 Hongos en pared y viga cercana a lavandería

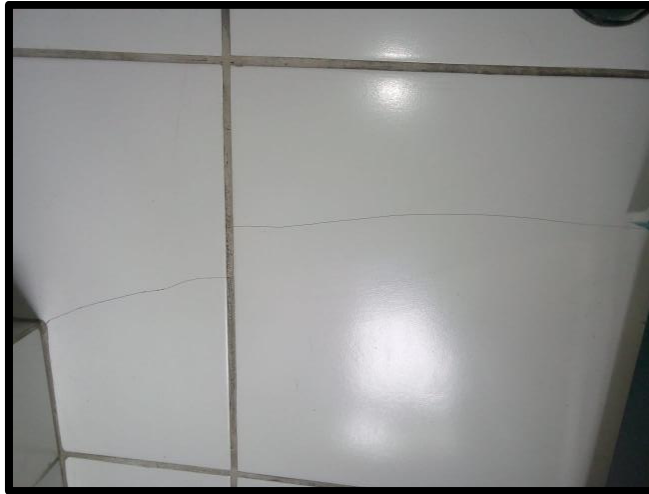
Se registraron treinta y nueve reclamos (4.39%) por casos de enchapes fisurados por el fenómeno denominado cajoneo. En algunos casos, el cerámico llegó a desprenderse de su lugar, provocando preocupación a los propietarios por temor de algún daño personal. En las figuras 39, 40 y 41 se muestran algunos ejemplos.

Figura 39 Cerámico de cocina fisurado

Una falla en la supervisión pudo provocar estos problemas. En la partida de enchapes el tiempo es limitado y forma parte de los acabados húmedos del edificio por lo que su ritmo es determinante para lograr cumplir las entregas.

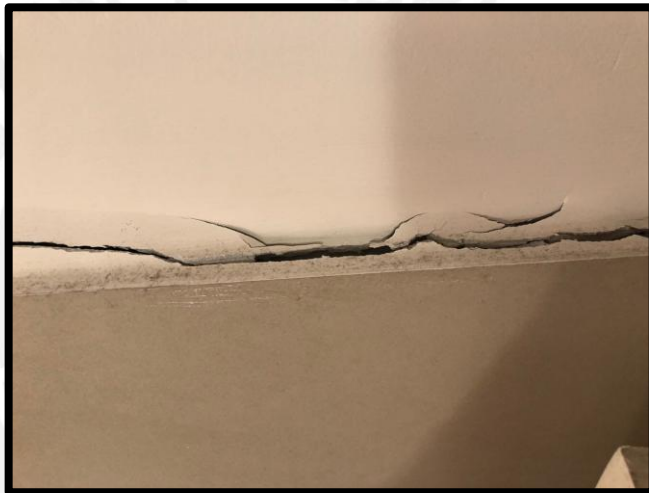
Figura 40 Pieza de cerámico cajoneada en baño principal

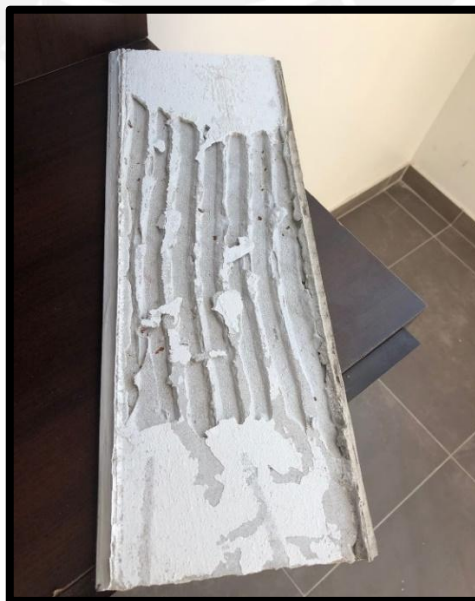
Figura 41 Pieza de cerámico desprendida en terraza

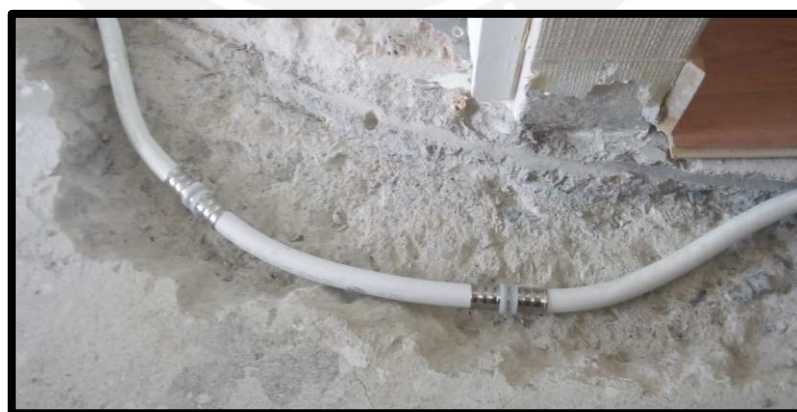
Así mismo se presentaron veintiséis reclamos en ambos edificios (2.93%) problemas de obstrucciones de tuberías en instalaciones de sistemas de comunicaciones. Dentro de las tuberías había restos de concreto que durante el proceso no se tuvo el cuidado adecuado para evitar algún rompimiento de las tuberías u otro accidente. Al momento de que los propietarios contrataban a la compañía de internet, de teléfono o cable, el servicio correspondiente no podía ser instalado debido a las obstrucciones lo cual causaba retrasos. En algunos de los casos registrados el tema se podía solucionar fácilmente con una compresora y un winche para desatorar la tubería. Sin embargo, hubo otros casos en donde el tema no era tan sencillo de subsanar y se tuvo que romper el piso instalado para poder liberar el circuito, tal como se muestra en la figura 42.

Figura 42 Tuberías obstruidas con cemento

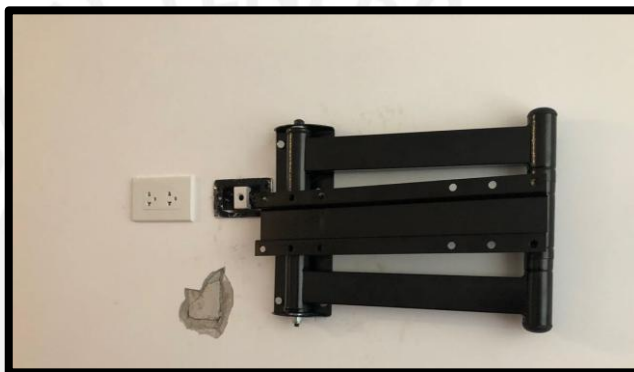
En la siguiente figura se muestra como un muro medianero de espesor 10 cm es dañado de lado a lado por la instalación de un objeto (rack, cuadro, etc.) por parte del vecino.

Figura 43 Pared de sala con fisura por instalación de soporte para televisor

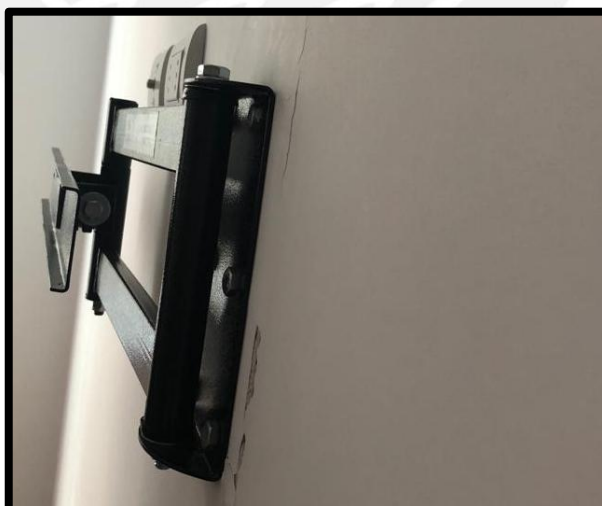
Figura 44 Pared fisurada del departamento vecino en zona de borde de soporte del televisor

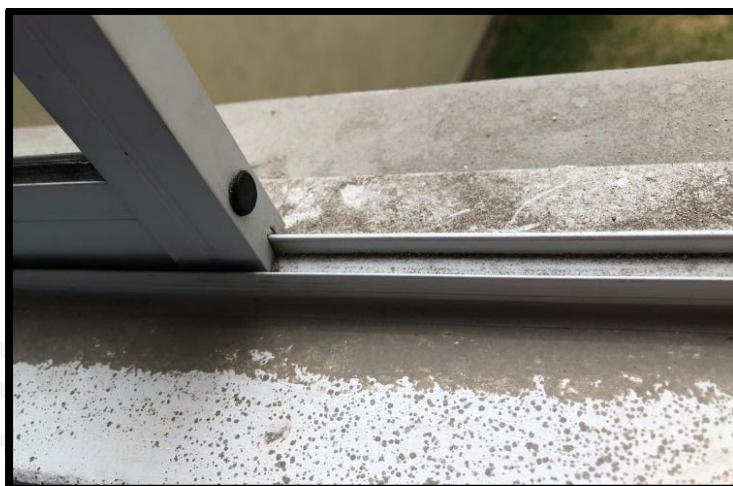
Otro tema que resaltó en esta partida fue el registro de reclamos de la caída de ventanas, fueron registrados 14 casos (1.58%). Esto fue un tema que se presentó y fue muy alarmante porque esta caída de un piso alto pudo haber provocado un daño personal. Los propietarios manifestaron que los perfiles no estuvieron correctamente alineados y además que los rieles no tenían ninguna seguridad. Para evitar ello, se instalaron un seguro entre los rieles posterior a las entregas para evitar futuros incidentes de esta naturaleza.

Figura 45 Riel de ventana muy corto con pestañas inseguras

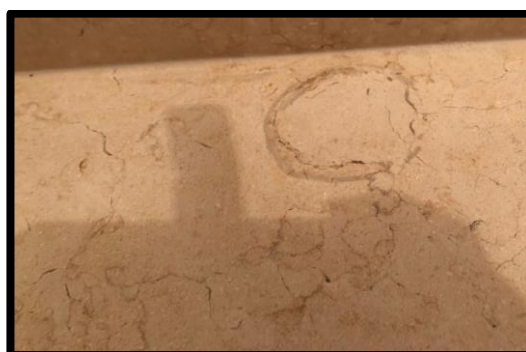
En esta partida se tuvo sesenta y nueve reclamos (7.77%) por problemas de calidad de los tableros de baños y cocinas. Entre ellos, los reclamos registrados por manchas prematuras en estos tableros, evidenciándose que no se encontraba el sellado en estos materiales. Como la garantía indicada por ley es de 12 meses, este costo era asumido por la empresa. En algunos casos, se tuvo que cambiar el tablero completo en otros se pudo pulir la mancha.

Figura 46 Mancha en tablero de mármol de baño principal

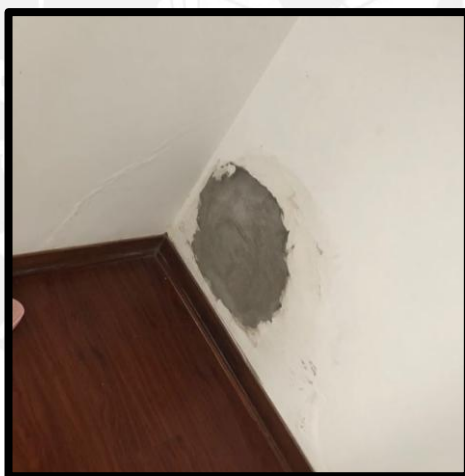
Se presentaron 15 reclamos de filtraciones (1.69%) en los departamentos, producto de las fallas en el proceso de instalación de tuberías sanitarias. En algunos casos fueron reparaciones sencillas sin embargo en otros hubo repercusiones que afectaron más como romper algunas partes del piso o de alguna pared, tal como se muestra en la figura 47.

Figura 47 Pared con filtración en proceso de reparación
