“Reparación de un Muro de Albañilería Confinada mediante varillas
de Fibra de Vidrio”
Área de Estructuras

Tesis para optar el Título Profesional de:
INGENIERO CIVIL

Este trabajo de tesis presenta la reparación de un muro de albañilería confinada ensayado previamente a carga lateral cíclica [Tesis de Nancy Janampa, 2003], presentando una falla por corte con grietas y daño en la estructura. El informe esta dividido en tres partes:

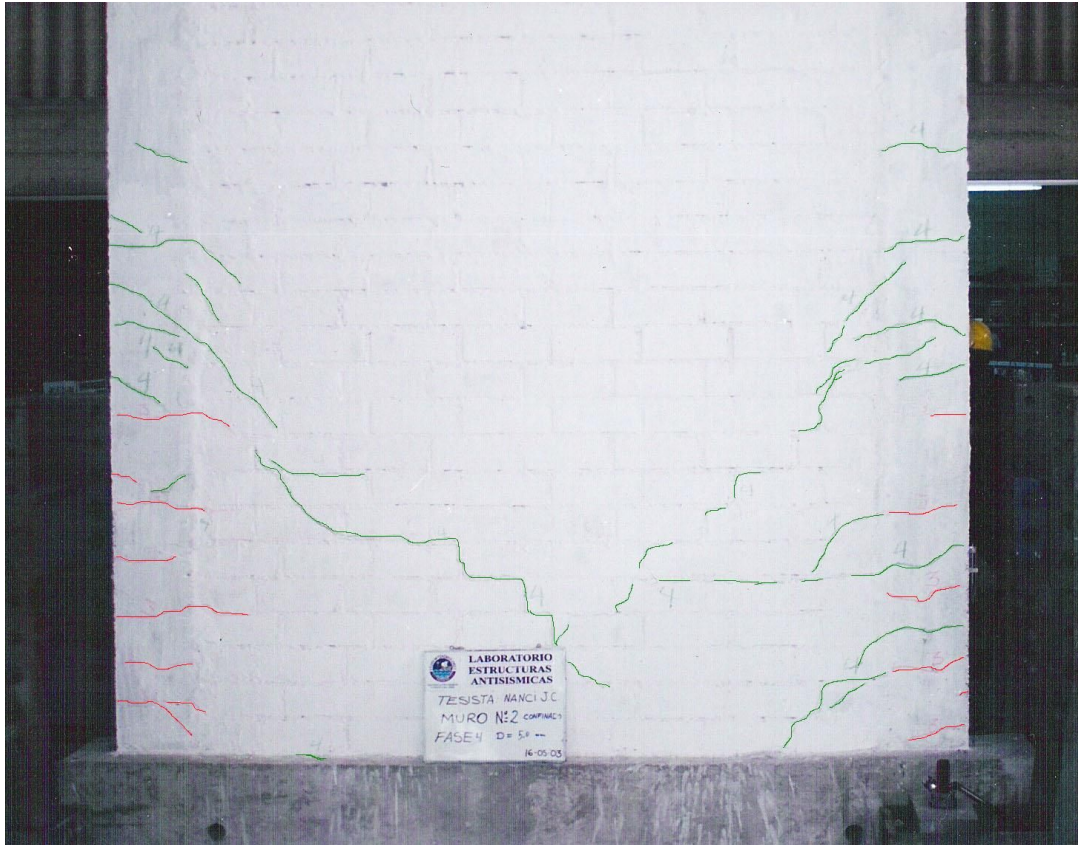
El primer punto importante que se presentó durante el ensayo, ocurrió en el primer ciclo de la Fase 3 ($D = 2.5\text{mm}$), generando un desplazamiento $D1$ de 1.6mm , y fisuras de hasta 0.4mm de espesor en las zonas de las columnas, esta primera fisura por flexión marcó el ingreso del desplazamiento del muro a la zona inelástica. Continuando con el ensayo, en la fase 4 ($D = 5.0\text{mm}$), se empezó a observar grietas escalonadas en la mitad inferior de la albañilería, alcanzando aberturas de hasta 2.5mm , tal y como se puede apreciar en la figura 7.1

Fig. 7.1 Durante la Fase 4 ($D = 5.0\text{mm}$) se puede apreciar claramente el inicio de las grietas escalonadas en el muro, luego de haberse presentado las primeras fisuras por flexión en la fase 3 ($D = 2.5\text{mm}$).

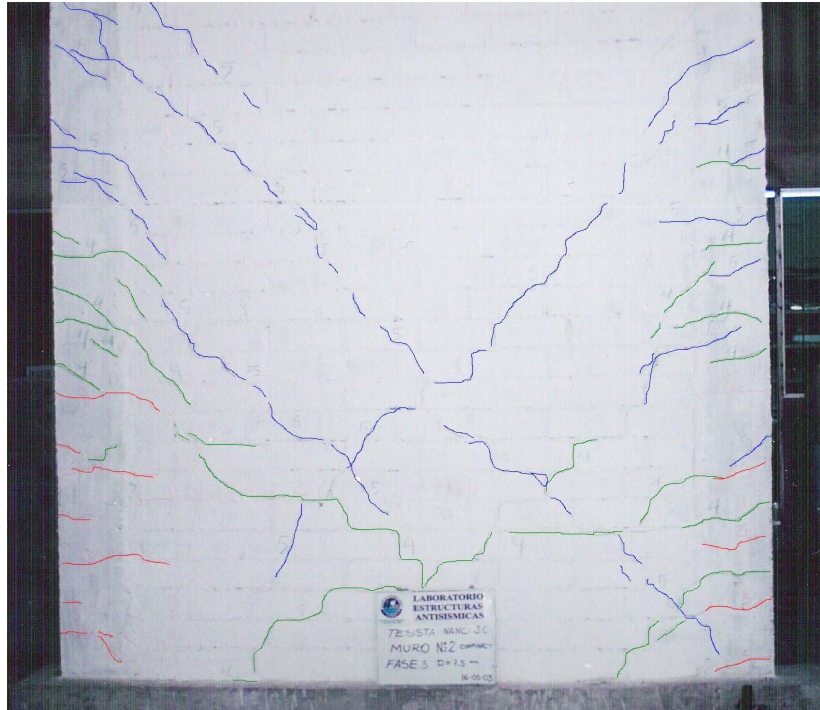
Al someter al muro a las fases 5 ($D = 7.5\text{mm}$), 6 ($D = 10\text{mm}$) y 7 ($D = 12.5\text{ mm}$), lo más relevante fue que las grietas de las columnas fueron agrandándose hasta un grosor máximo de aproximadamente 6mm en la base de la columna derecha, mostrando además, el aumento de la grieta diagonal en ambas caras del muro, como se puede apreciar en las figuras 7.2 y 7.3.

Fig. 7.2 En la figura se puede apreciar con color azul, las grietas que se empezaron a formar durante la fase 5 ($D = 7.5\text{mm}$) con grietas de hasta 3mm.

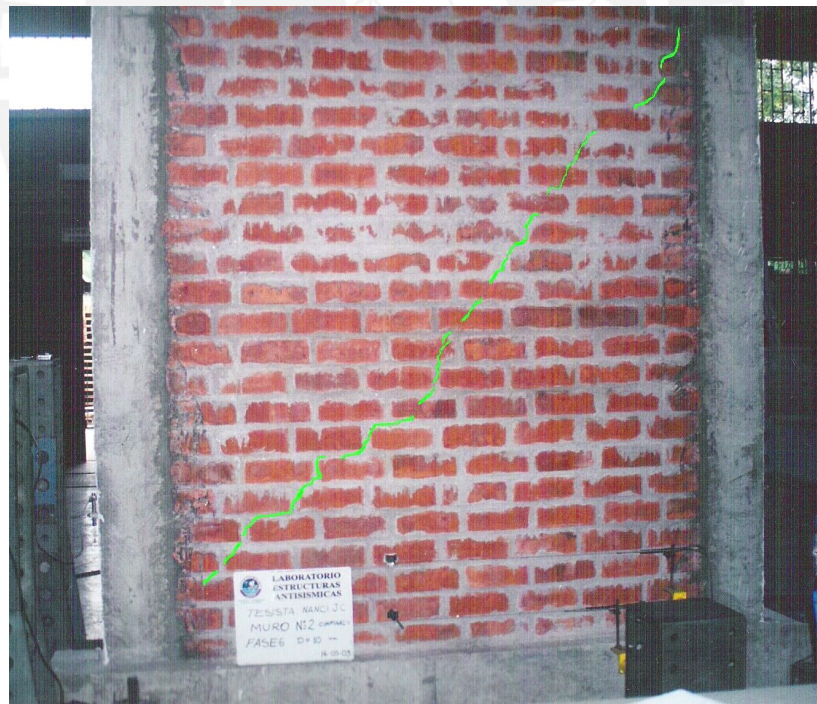
Fig. 7.3 Vista de la parte posterior del muro luego de la Fase 6 ($D= 10\text{mm}$). Se puede apreciar la grieta diagonal del muro con tamaños de hasta 5mm, la grieta ha sido pintada en la foto con color verde para poder apreciarla mejor.

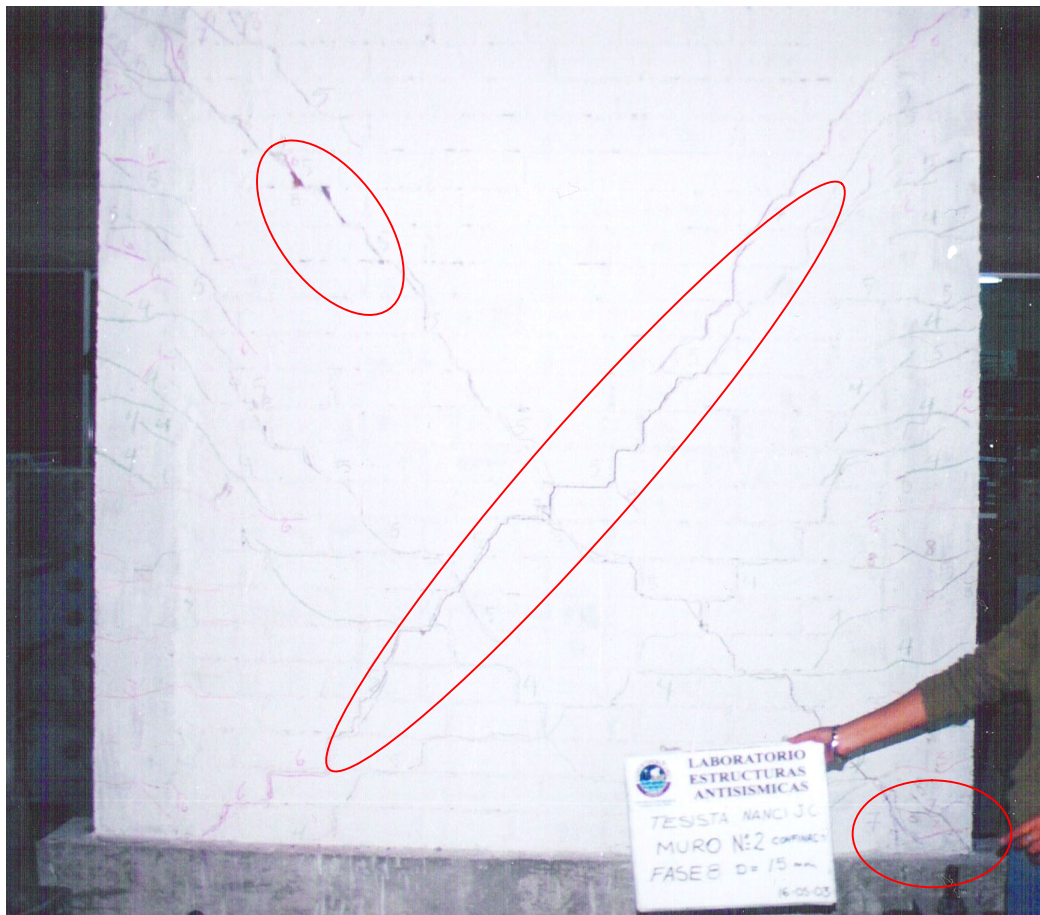
La trituración de las unidades de albañilería y grietas de hasta 8mm de espesor se dio durante el primer ciclo de la fase 8 ($D = 15.0 \text{ mm}$) a la altura superior del muro, siguiendo una de las diagonales claramente visibles y que con el transcurrir del movimiento fue marcándose cada vez más. También pudo notarse el inicio de la trituración de la base derecha de la columna del muro (Fig. 7.4)

Fig. 7.4 Fase 8 ($D = 15\text{mm}$), inicio de la trituración de las unidades de albañilería, notoria presencia de una de las grietas diagonales, e inicio de la trituración de la base de la columna derecha.

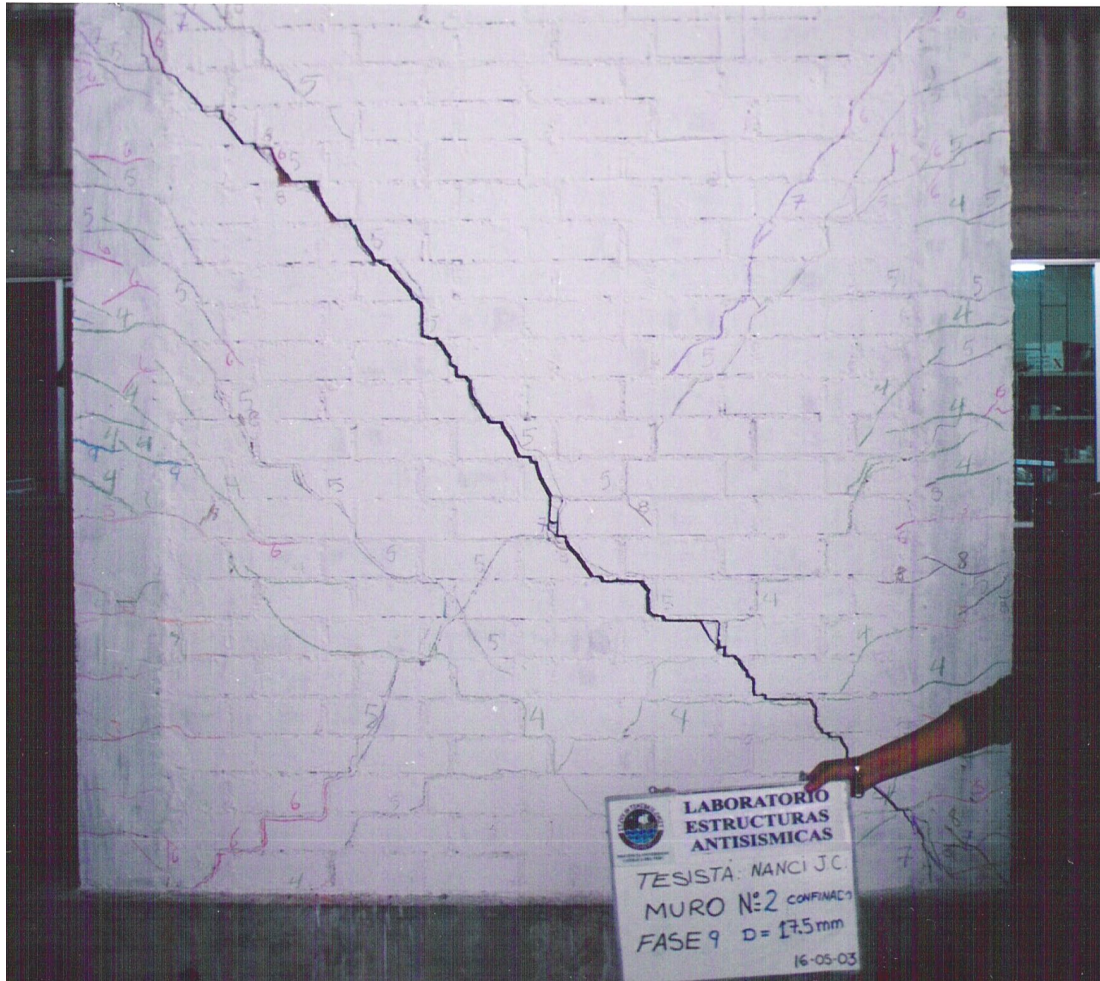
La carga máxima ($P_{\text{máx}} = 21.39 \text{ Ton}$) se alcanzó durante la ejecución del primer ciclo de la fase 9 ($D = 17.5 \text{ mm}$), y las grietas llegaron a ser de hasta 15mm de grosor. Durante esta fase además la grieta diagonal se propagó por la parte superior de la columna izquierda (Fig. 7.5).

Fig. 7.5 Fase 9 ($D = 17.5 \text{ mm}$) la grieta diagonal se propagó por la parte superior de la columna izquierda, al mismo tiempo que continuó ocurriendo la trituration de las unidades de albañilería.

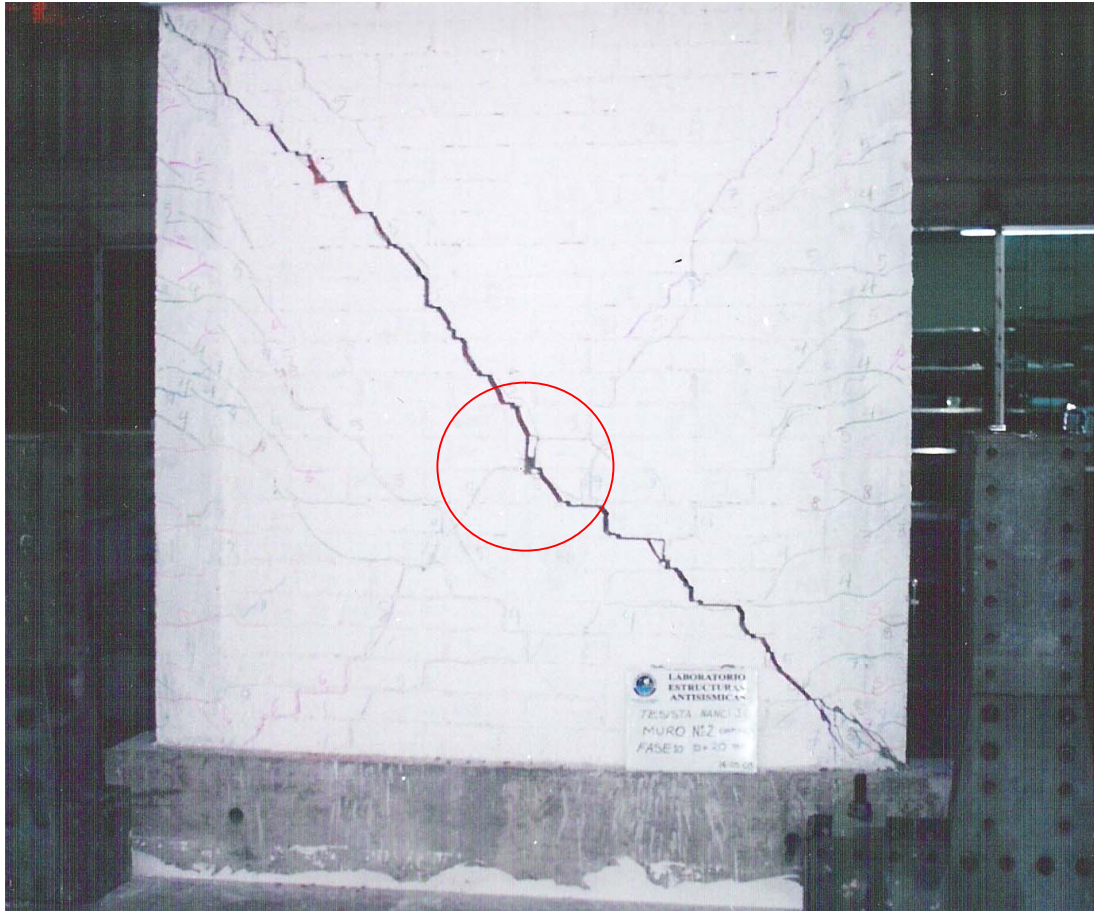
Fig. 7.6 La unidad central del muro, encerrada en el círculo, quedó triturada y la diagonal principal formada luego alcanzó un tamaño de abertura de hasta 18mm en el momento de culminado el empuje.

En general, se determinó que el muro tuvo una falla por corte.

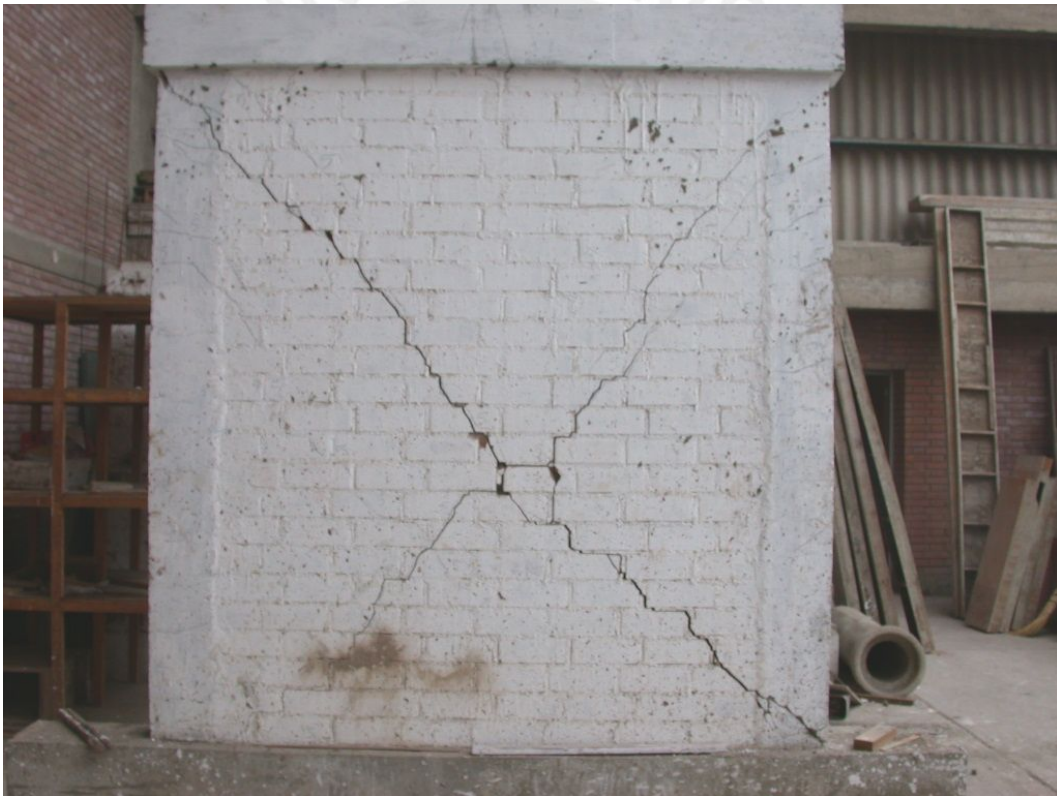
Fig. 8.1 Muro de albañilería original, antes de la reparación.

Luego de haber sido ensayado el muro y de presentar falla por corte, tal y como se esperaría en un muro típico de alguna edificación existente, se procedió a repararlo para tratar de recuperar su rigidez inicial y su capacidad máxima resistente.

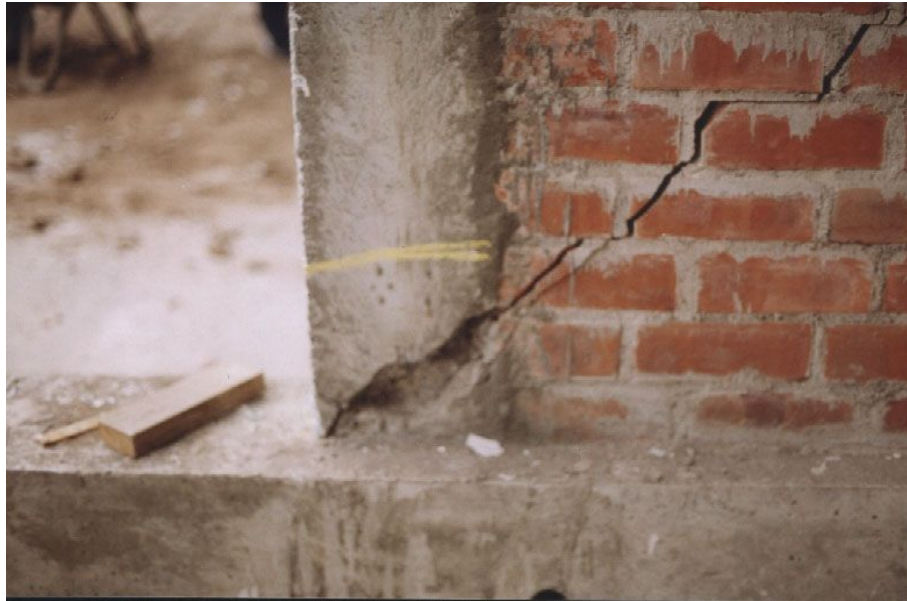
Fig. 8.3 Detalle de la trituración del concreto debida a la falla por corte del muro.

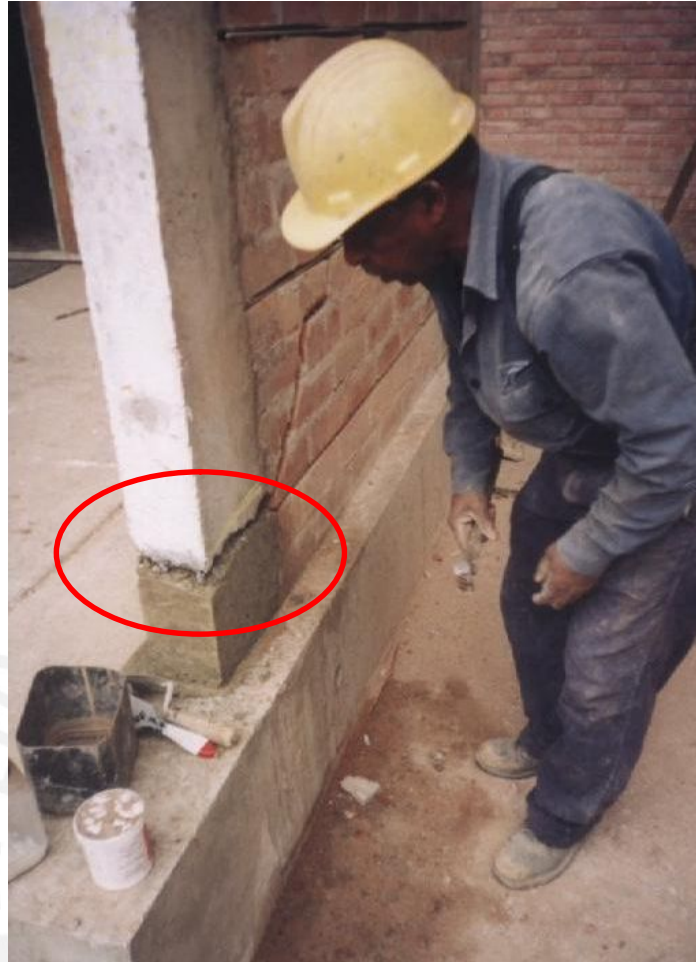
Fig. 8.12 Zona de la cangrejera. Su reparación se hizo con mortero y resina epóxica simple en polvo.

Finalmente, el concreto se descargó en un bugui y fue llevado al pie del muro para ser distribuido en las zonas de reparación de ambas columnas. Para un correcto vaciado y una correcta consolidación del concreto se utilizó un vibrador (Fig. 8.11); pese a ello al día siguiente, cuando se desencofró la columna derecha, se encontró una cangrejera en la zona de contacto entre el concreto de la columna existente y el concreto utilizado en la reparación. Esta cangrejera fue reparada con mortero 1:3 mezclada con resina epóxica en polvo, no se utilizó concreto porque la zona era muy pequeña (Fig. 8.12)

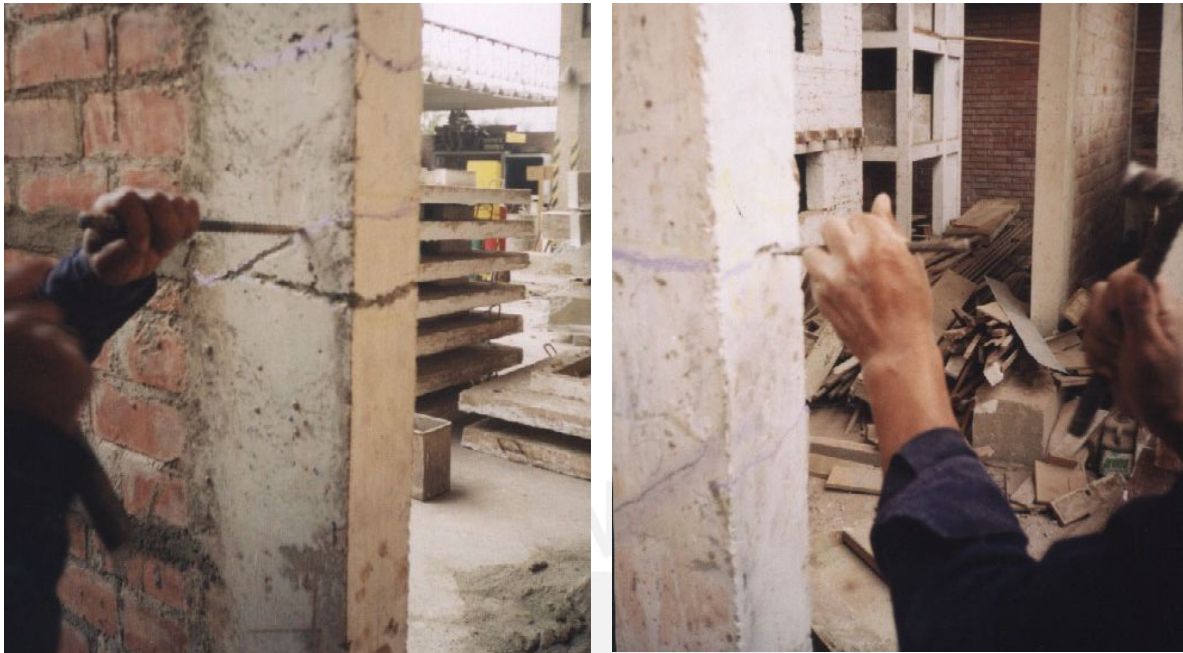
Luego de un día de haberse instalado las varillas de refuerzo, se vio por conveniente reparar también las grietas más notorias de las columnas existentes. Estas grietas tenían grosores de 1.5mm en los casos más extremos y que en su mayoría se concentraban en la columna izquierda del muro.

Para dicha reparación primero se marcaron con tiza las grietas más notorias, luego con cincel y martillo se picaron un poco ensanchándolas con la finalidad de poder colocarle una mezcla que las selle. Luego de una limpieza con brocha de las zonas picadas y de humedecer la zona de contacto, se sellaron las grietas con una mezcla de mortero 1:3 y resina epóxica en polvo como puente de adherencia, en una cantidad igual al 2% del peso de la mezcla total. Para terminar este proceso se limpiaron los excedentes de mortero (Fig. 8.17).

Fig. 8.17 Reparación de grietas importantes en las columnas.

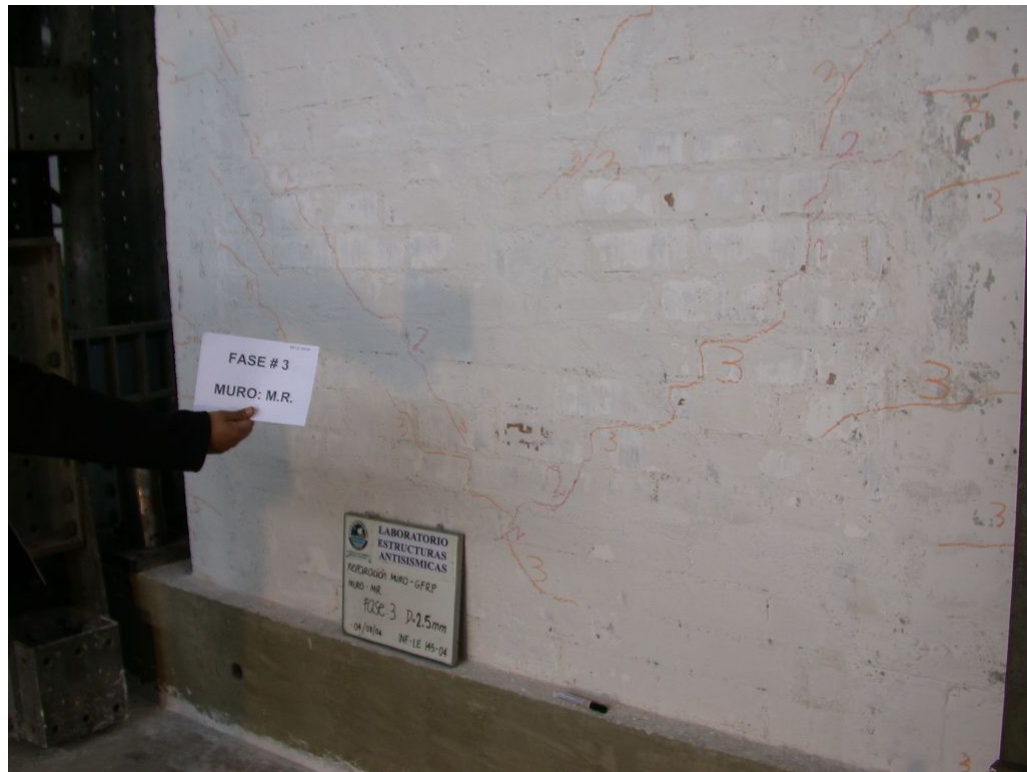
Las primeras fisuras por flexión se presentaron durante la fase 3 ($D = 2.5\text{mm}$), dispersas en ambas columnas con grosores de 0.50mm y acompañadas de un aumento de grietas diagonales y escalonadas en la albañilería (Fig. 10.1). Se observó también la aparición de una fisura horizontal en la unión de la columna reparada de la derecha y la cimentación, al llegar al segundo ciclo de esta fase se presentó una fisura en la base de la otra columna (columna izquierda), además en la parte superior de la columna izquierda, donde también se realizaron reparaciones, aun no se observaban grietas.

Fig. 10.1 Primeras fisuras por flexión, se pueden apreciar en ambas columnas (Fase 3, $D = 2.5\text{mm}$).

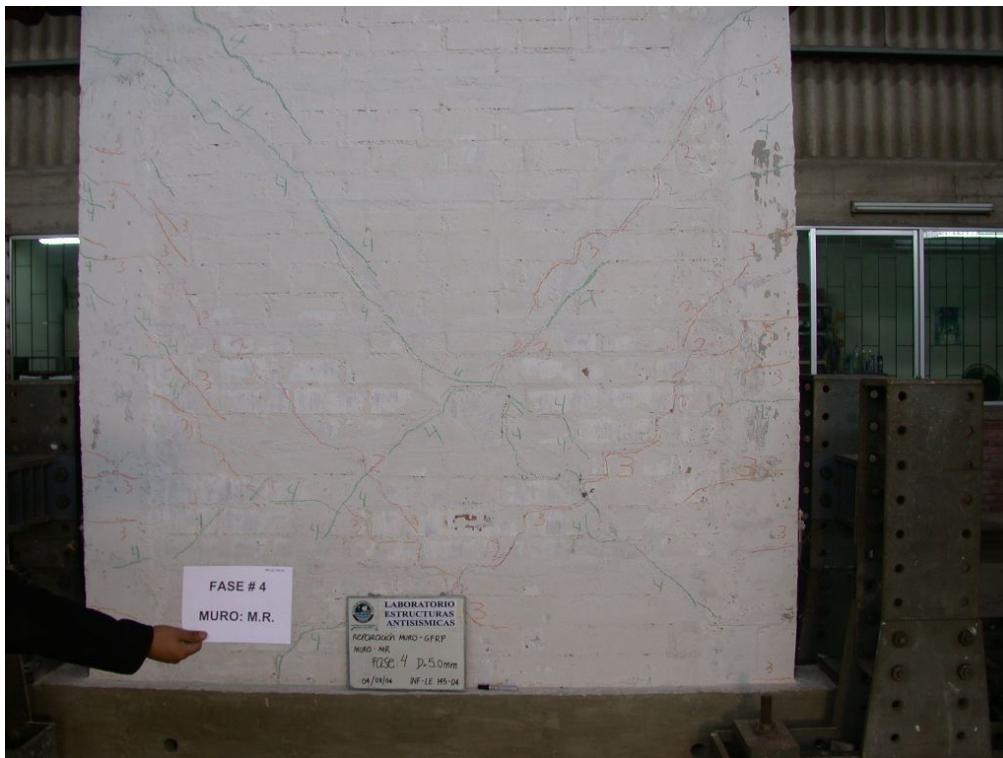
La fase 4 ($D = 5.00\text{mm}$) incrementó notablemente el número de fisuras por flexión, además se presentó la rotura diagonal ante una fuerza aplicada de aproximadamente 10 Ton. Ambas grietas diagonales siguieron el mismo camino dejado por las grietas diagonales del muro original, y se unían casi al centro del muro, en la zona donde se reemplazó el ladrillo por mortero 1:3 y epóxico en polvo (Fig. 8.13). En la fase 5, se originó una grieta importante en el talón de la columna reparada, alcanzando un grosor de 2.0mm y se presentó más o menos en la zona donde se cambiaron los estribos doblados del muro original. También se debe mencionar la posibilidad de que un mal vibrado del concreto de reparación haya afectado la resistencia del concreto, además de la cangrejera que se originó durante la reparación. Las fisuras donde se hicieron resanes en la albañilería original, empezaron a notarse con mayor claridad y alcanzaron grosores de hasta 2.5mm, casi al terminar esta fase se presentó una nueva grieta, en la base de la columna derecha, también con un grosor promedio de 2.0mm.

Fig. 10.2 Fase 4. Formación de la grieta diagonal.

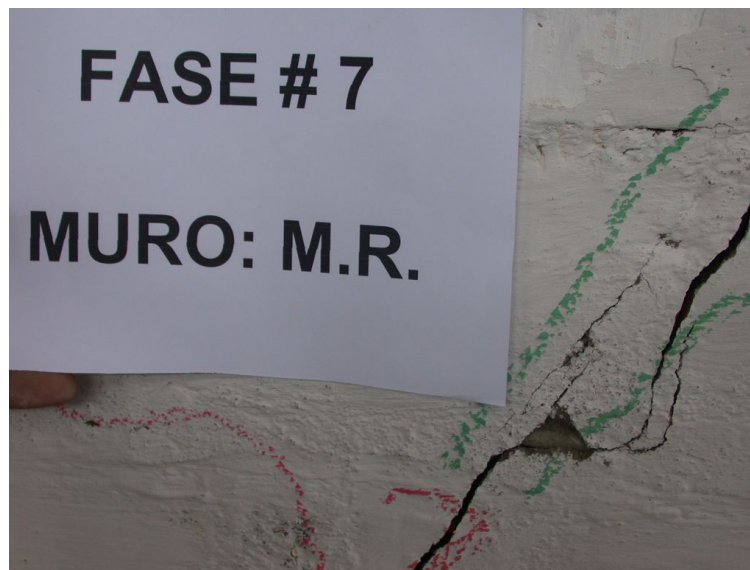
Fig. 10.3 Fase 7, $D = 12.5\text{mm}$, se pueden observar en distintas partes de las diagonales principales las varillas de refuerzo de GFRP.

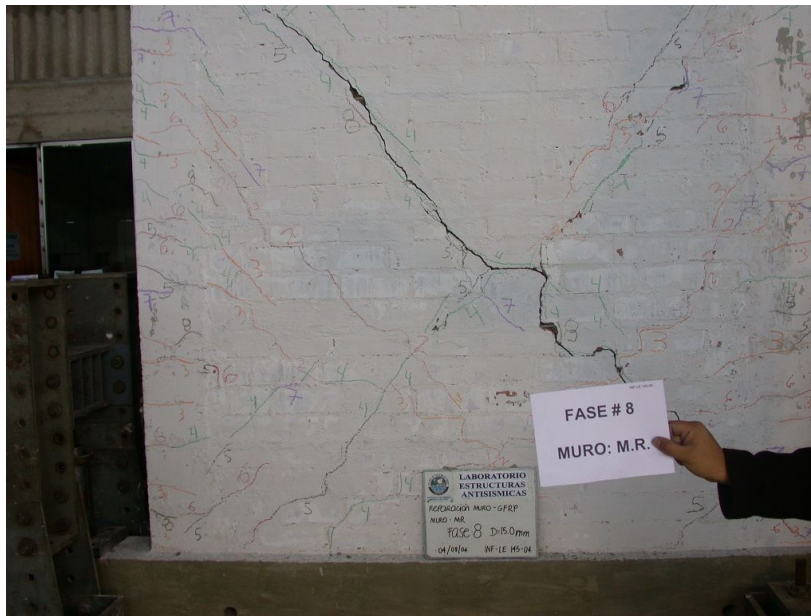
En la fase 8 ($D = 15.0\text{mm}$) la fisura diagonal se marca desde un extremo del muro al otro, y en toda su extensión el espesor alcanza un promedio de 8.5mm , además aparece un escalón en la zona central de la diagonal en donde se reparó con mortero (Fig. 10.4 Arriba.). Por la parte posterior del muro apareció una grieta horizontal en la junta donde se alojó una varilla central del muro, exponiéndola en más de 10cm (Fig. 10.4 Abajo).

Fig. 10.4 Diagonal principal con un escalón en la zona central del muro (arriba). Grieta en la cara posterior del muro donde queda completamente visible la varilla de GFRP (abajo).

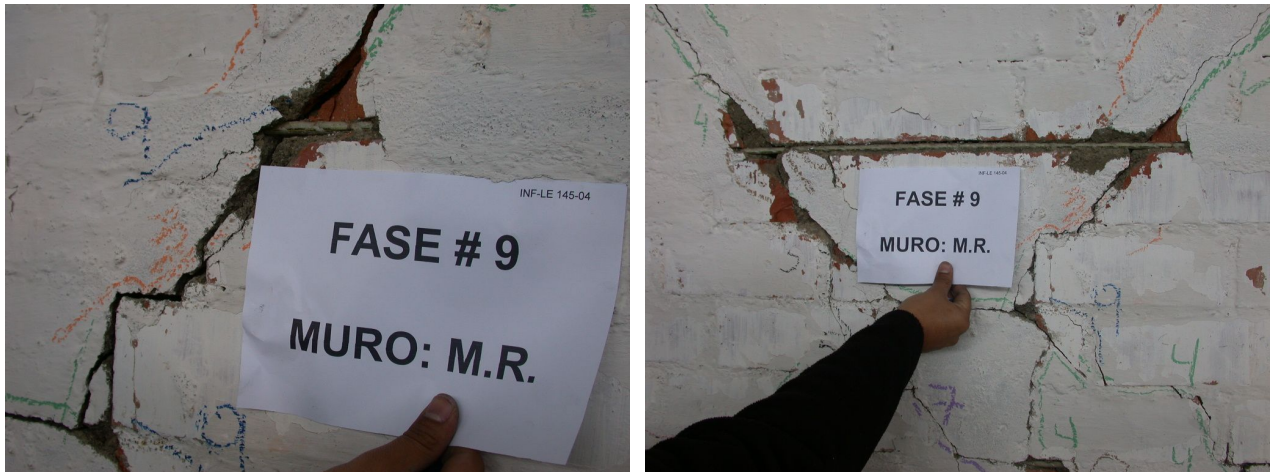
Un crujido en la fase 8 advirtió que se estaba empezando a triturar el talón del muro. En la fase 9 (17.5mm) las fisuras alcanzaron grosores de hasta 10mm, y un nuevo crujido señaló el inicio del trituramiento del talón derecho. En ese momento empezó el pandeo de las varillas de refuerzo GFRP pudiendo observarse a simple vista en distintos puntos del muro (Fig. 10.5).

Fig. 10.5 Fase 9, $D = 17.5\text{mm}$, las varillas de refuerzo GFRP pandearon y ya no pueden controlar los esfuerzos de corte en el muro.

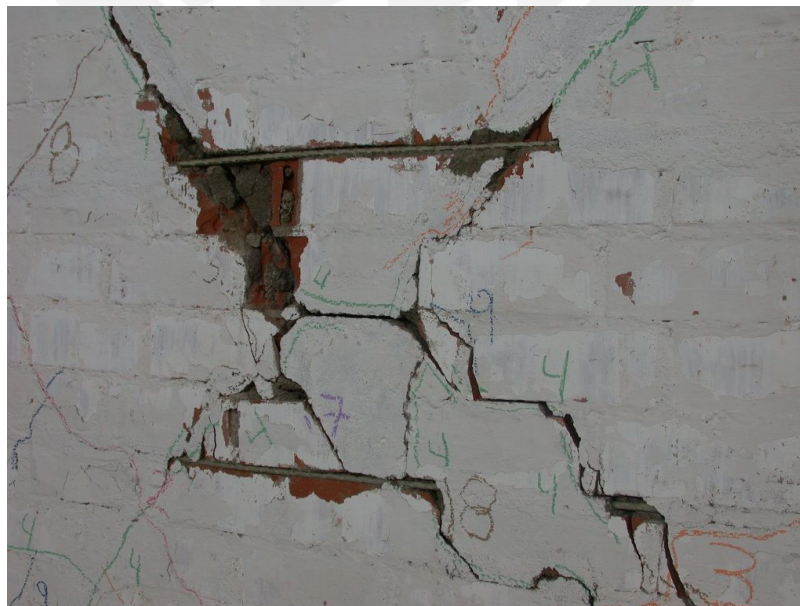
Fig. 10.6 Trituración de ladrillos en la fase 10, $D = 20.0\text{mm}$.

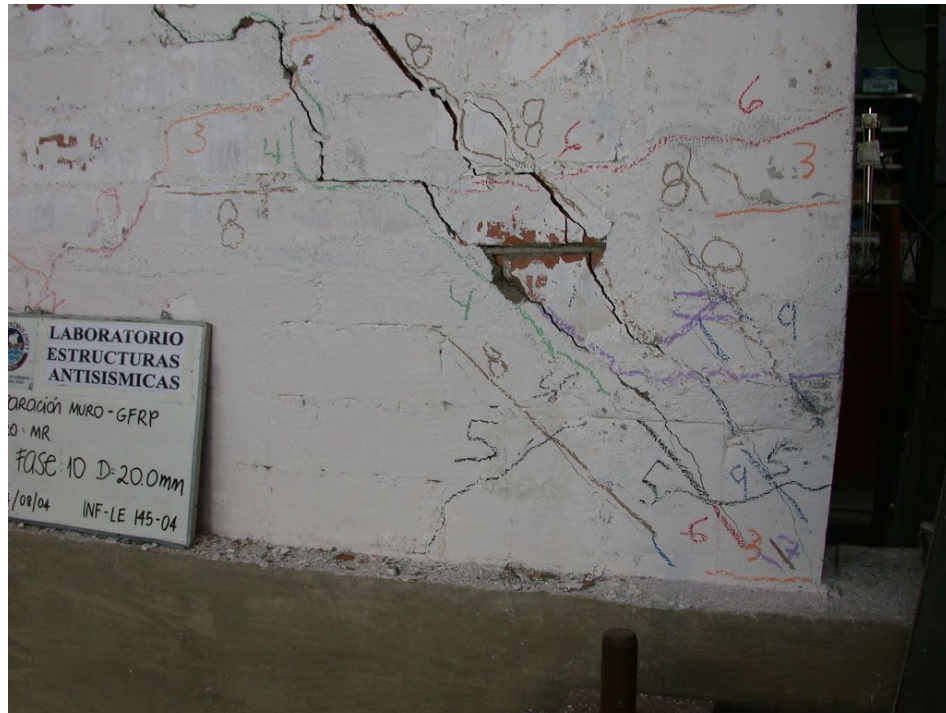
Fig. 10.7 La adherencia entre las varillas de GFRP y la cama de mortero se perdió en distintas zonas del muro.

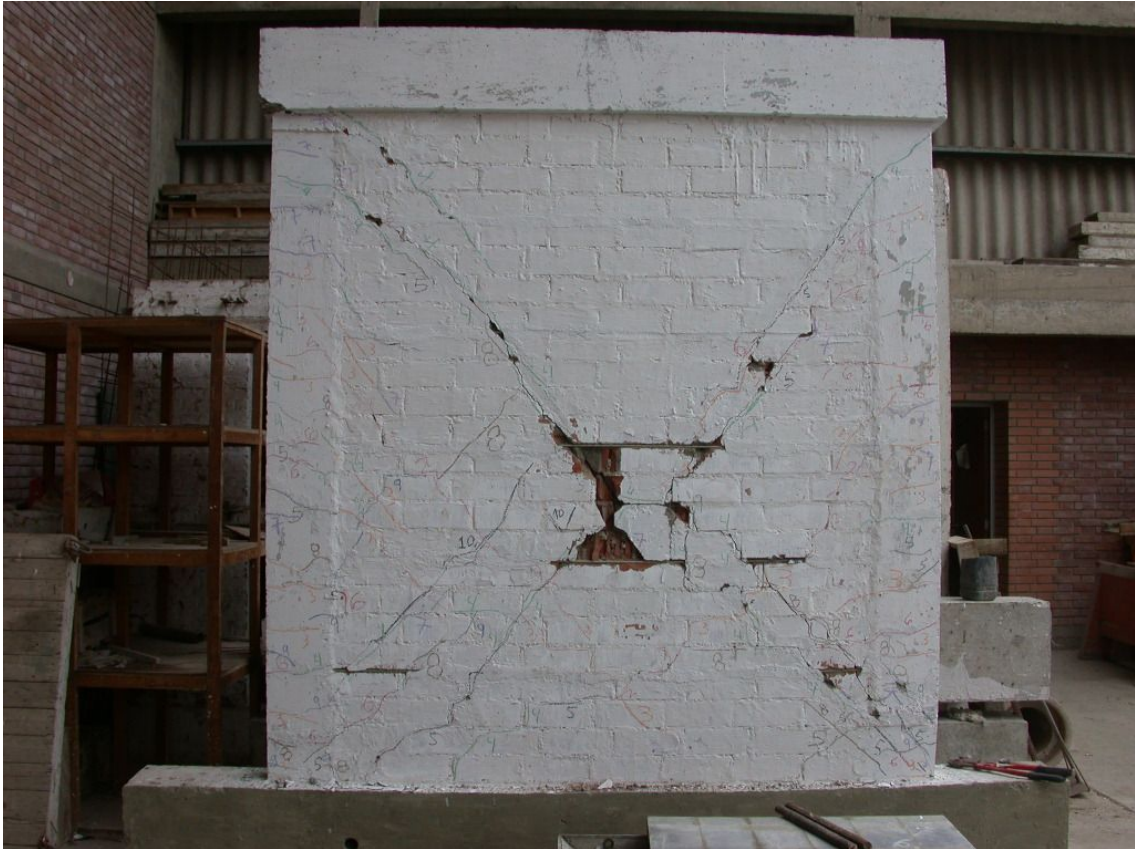
Fig. 10.8 Muro reparado después del ensayo.

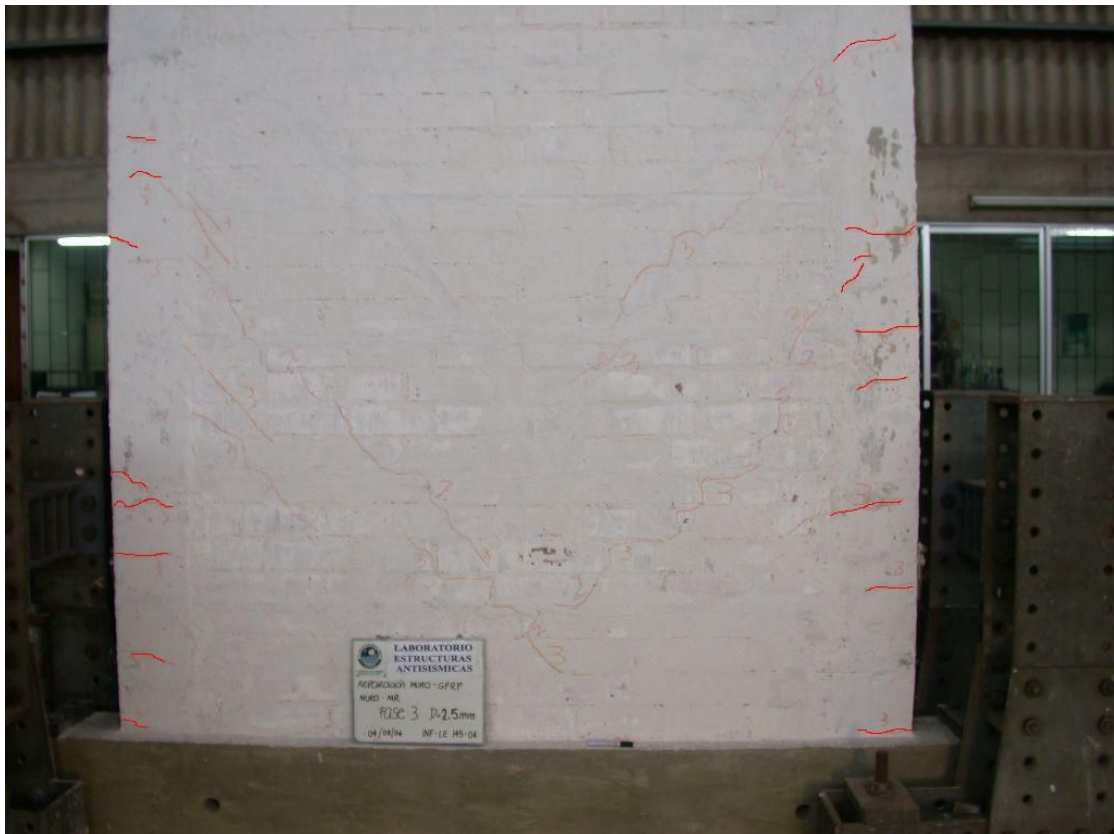
Fig. 10.9 Fase 3. Fisuras por flexión en el muro reparado.

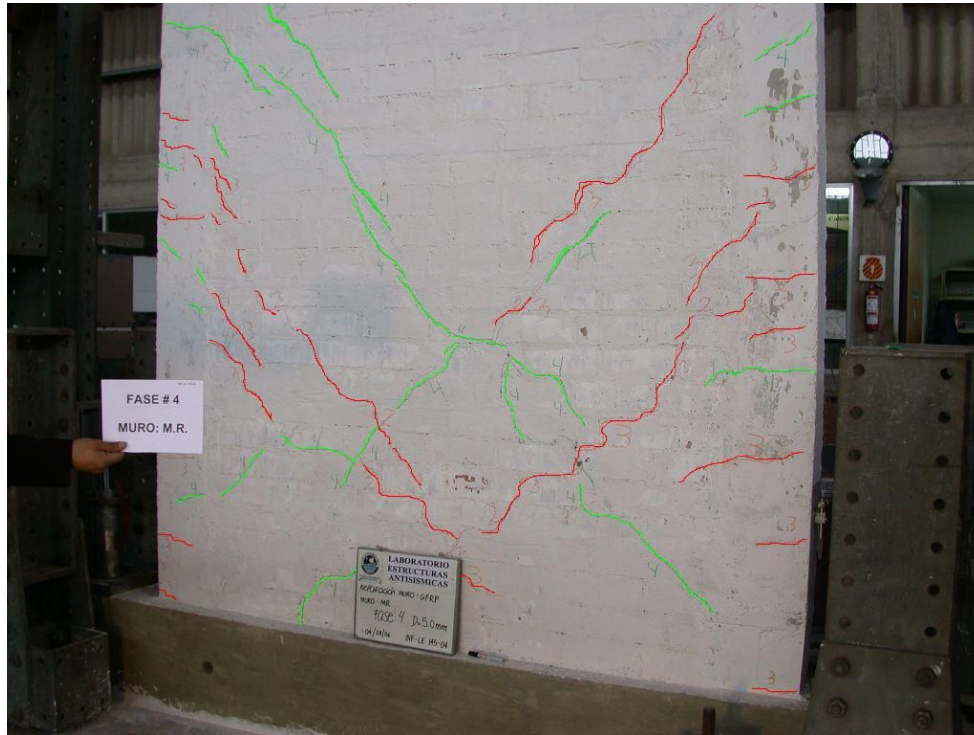
Fig. 10.10 Fase 4. Agrietamiento Diagonal.

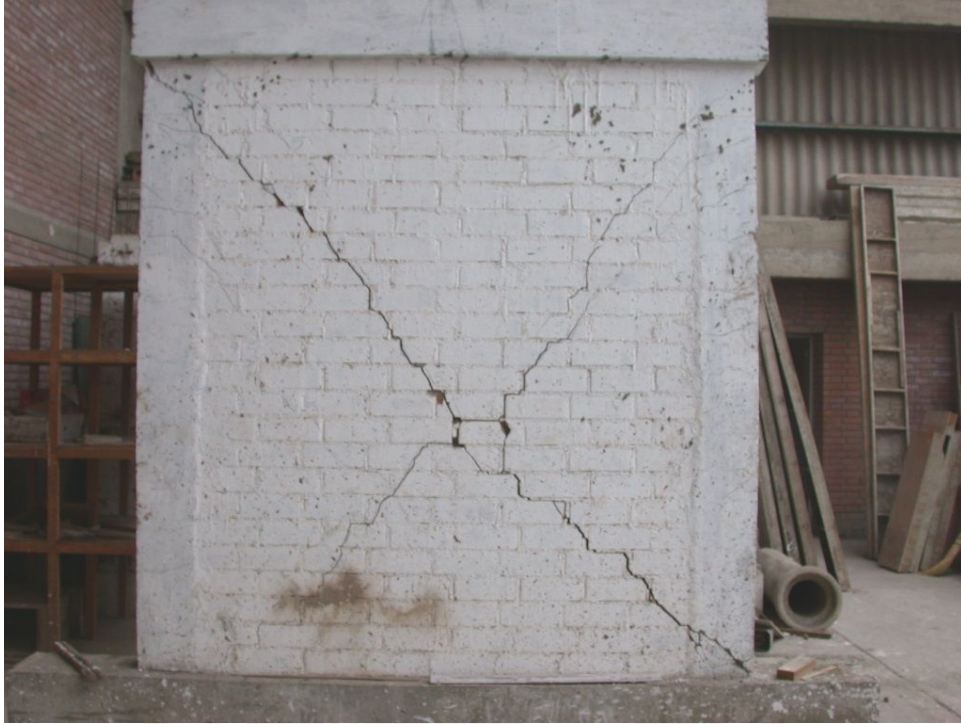
Fig. 11.1 Muro Original (arriba) y Muros reparado (abajo), después del ensayo.
