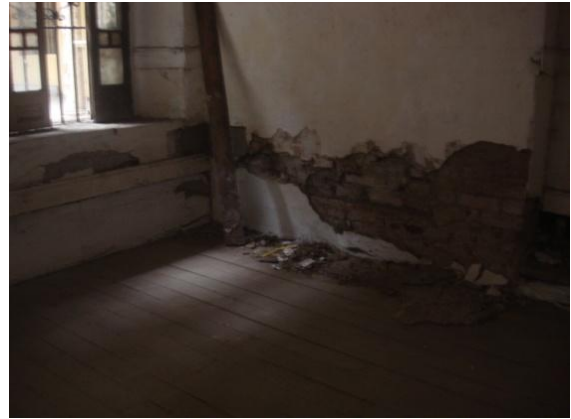
Foto 1: Columna de madera. La madera se encuentra en muy mal estado.

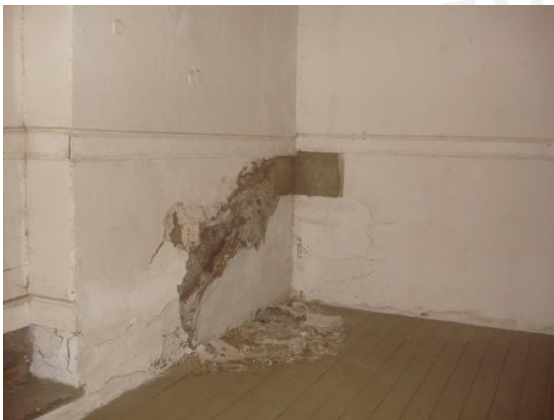
Foto 2: Desprendimiento del recubrimiento y algunas grietas profundas

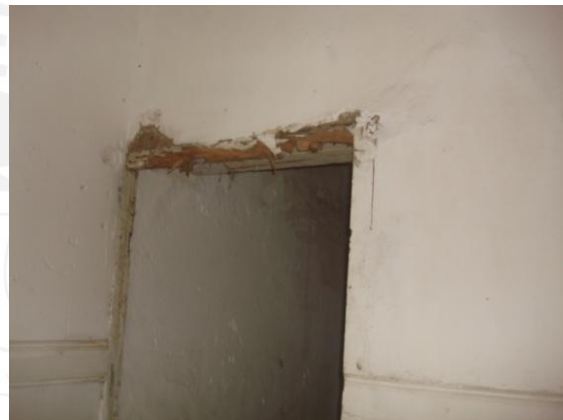
Foto 3: Grietas en muro y desprendimiento de material.

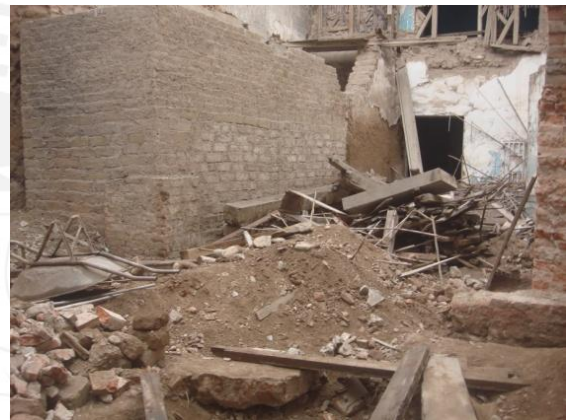
Foto 9: Colapso del pasillo, puntales sosteniendo losa superior.

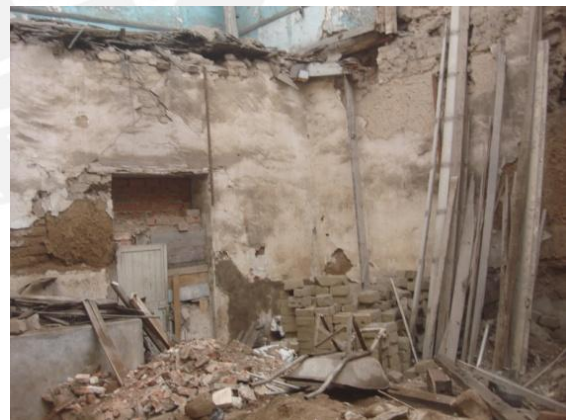
Foto 11: Columna del primer piso a punto del colapso.

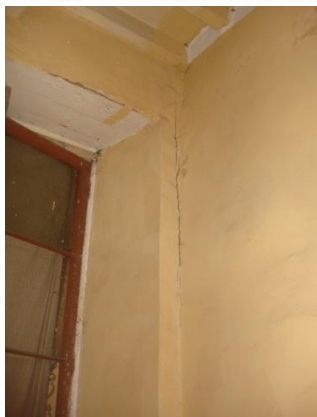
Foto 12: Colapso de la estructura. Existe separación entre el sistema de entrepiso y el muro

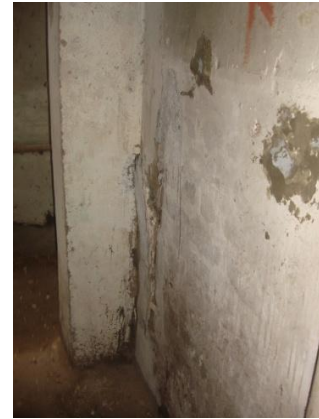
Foto 19: Desprendimiento de recubrimiento y de material de albañilería.

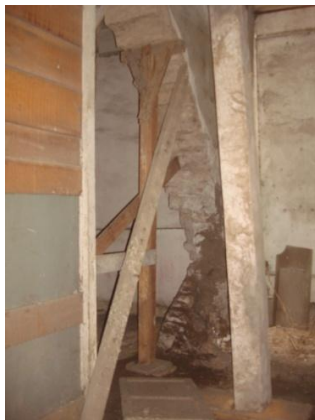
Foto 20: Grieta entre muro y columna.

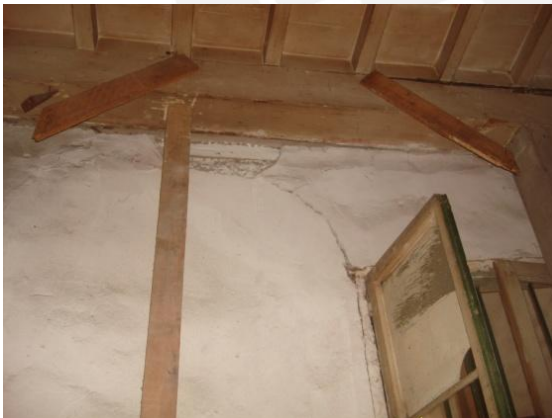
Foto 22: Desprendimiento de recubrimiento.

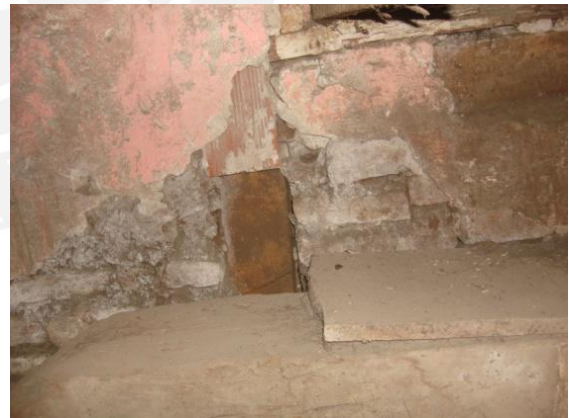
Foto 23: Grieta que llega a la esquina superior del vano.

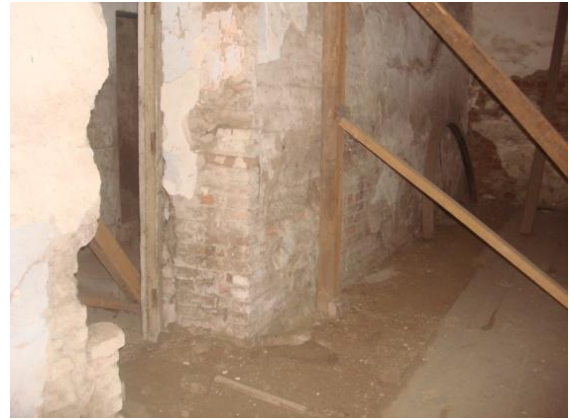
Foto 25: Desprendimiento del material de recubrimiento

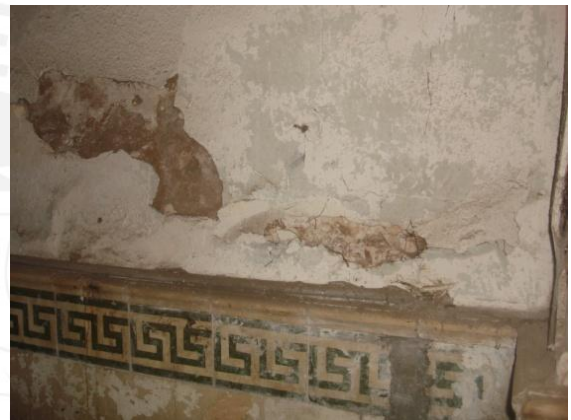
Foto 27: Desprendimiento del material de recubrimiento y presencia de humedad.

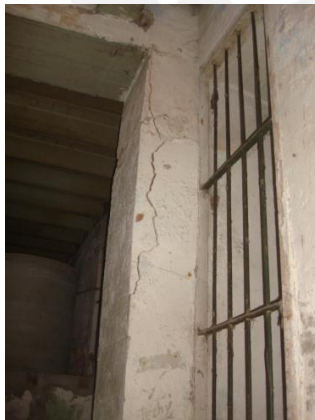
Foto 28: Pérdida de recubrimiento.

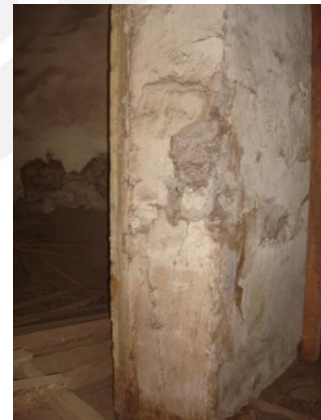
Foto 29: Grietas a lo largo de la columna.

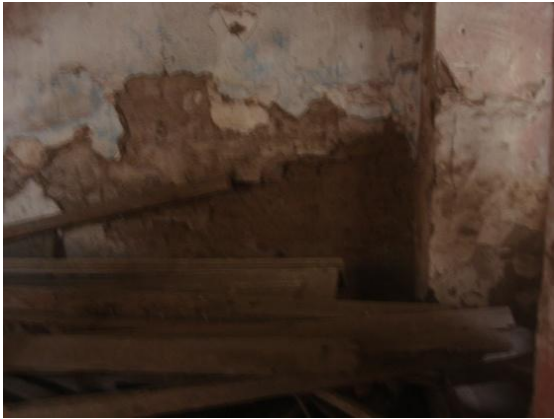
Foto 30: Desprendimiento de material de recubrimiento y agrietamiento de muro.

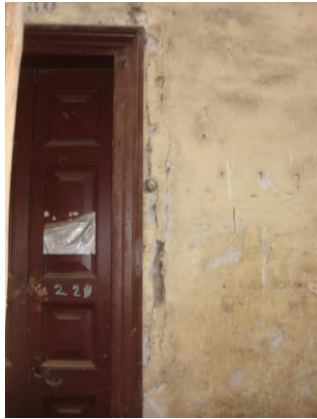
Foto 36: Desprendimiento de material y presencia de humedad.

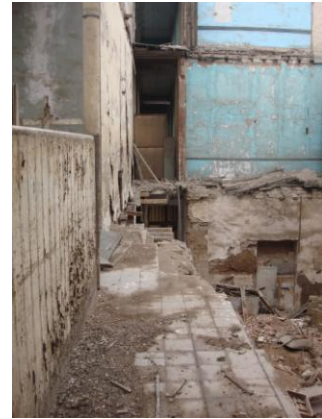
Foto 37: Agrietamiento en muro de quincha.

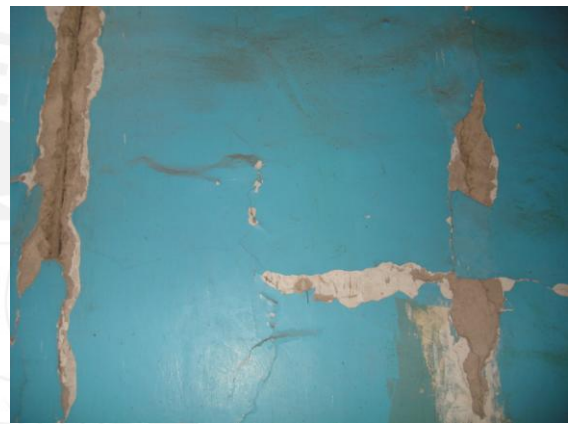
Foto 39: Grietas profundas en muro de quincha.

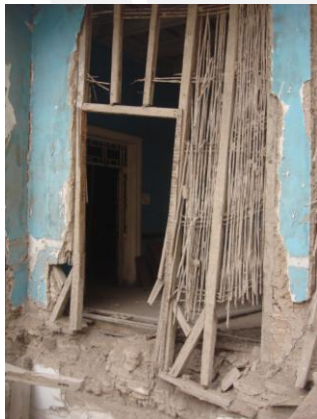
Foto 40: Grietas en muro de quincha.

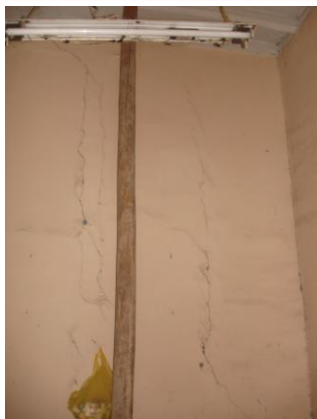
Foto 42: Deflexión de losa.

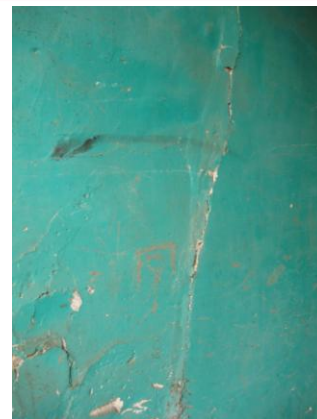
Foto 43: Grietas superficiales a lo largo del muro

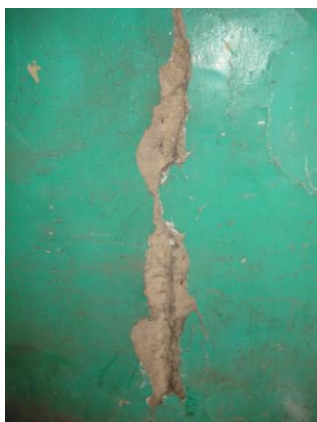
Foto 44: Grietas en muro de quincha.

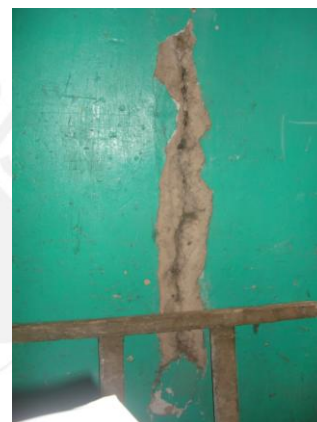
Foto 45: Grietas en muro de quincha

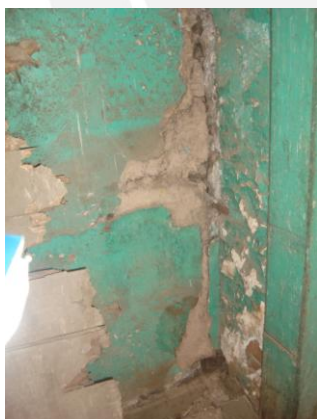
Foto 46: Grietas en muro de quincha.

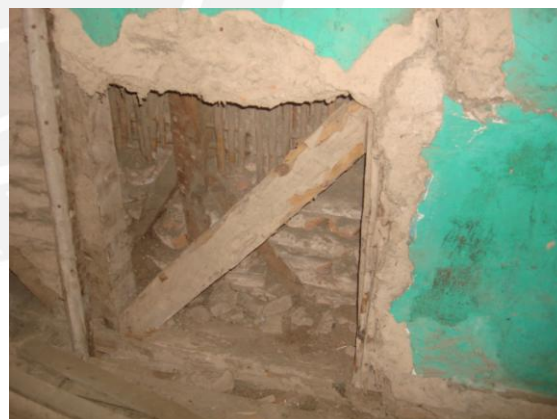
Foto 47: Grieta en la unión de muros.

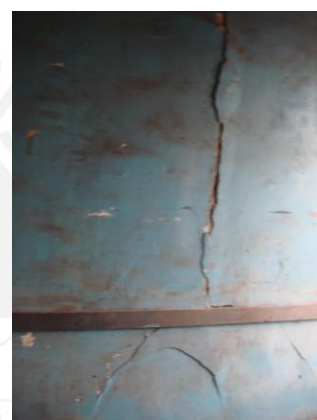
Foto 51: Cañas de muro de quincha expuestas al ambiente.

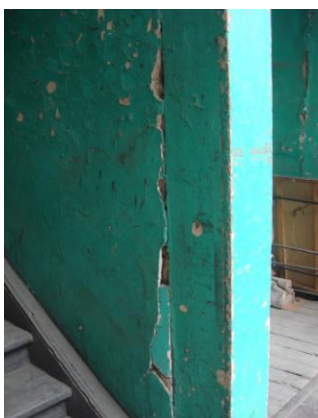
Foto 56: Desprendimiento de material en muro de quincha.

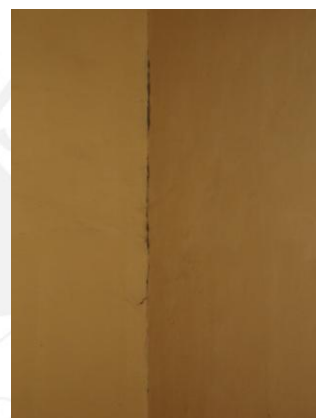
Foto 57: Grieta en muro de quincha.

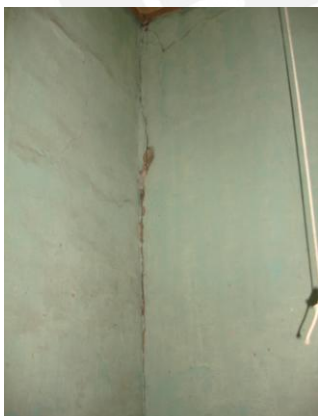
Foto 58: Grieta en unión de muros.

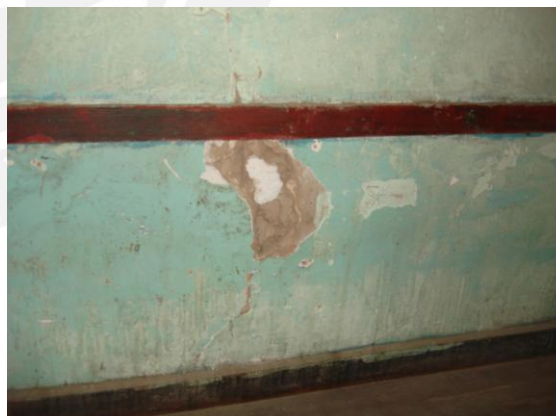
Foto 59: Grieta en unión de muros.

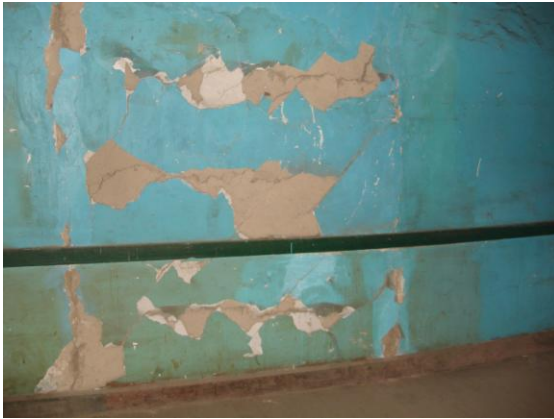
Foto 60: Desprendimiento de material.

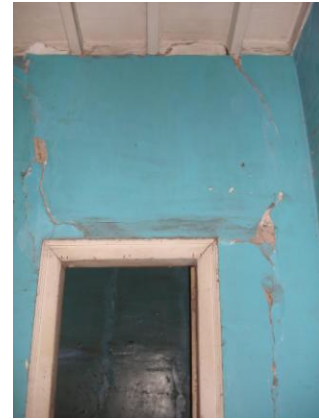
Foto 61: Desprendimiento de material y grietas en muro de quincha.

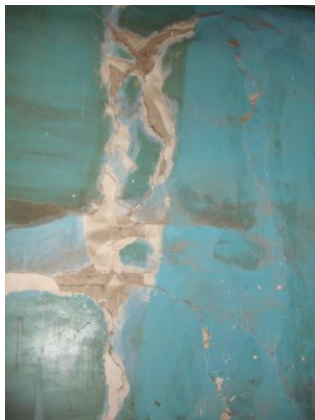
Foto 62: Grietas a lo largo del muro y en el dintel.

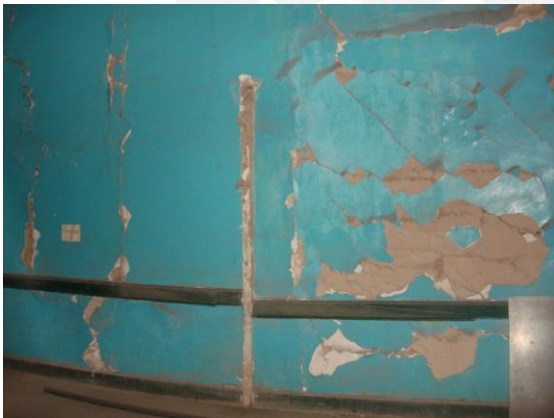
Foto 64: Colapso de muro.

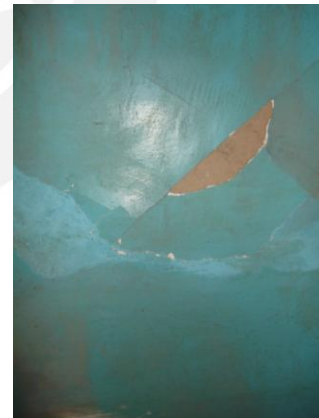
Foto 65: Desprendimiento de material y grietas.

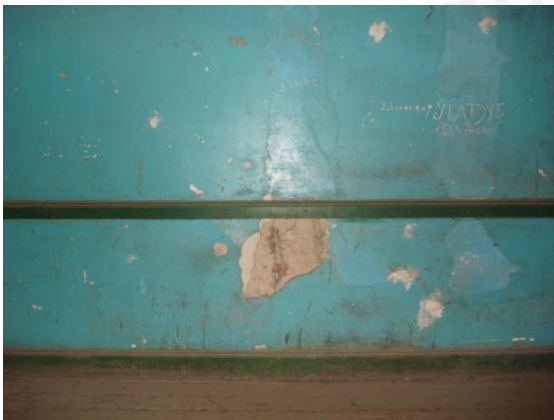
Foto 68: Grietas en muro de quincha.

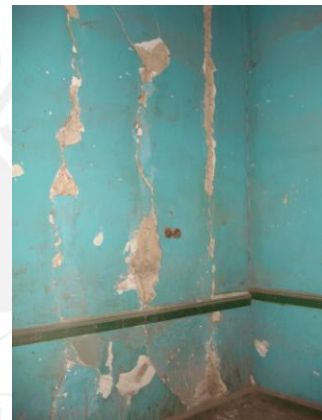
Foto 69: Desprendimiento de material.

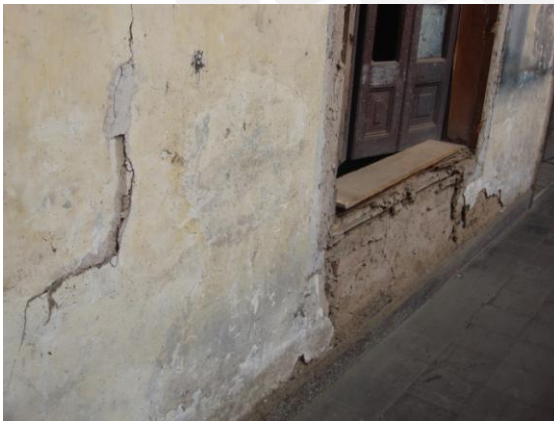
Foto 70: Grietas en muro de quincha.

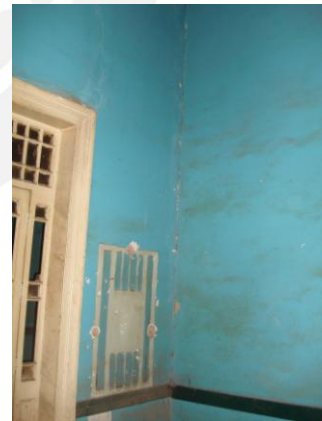
Foto 71: Grietas en muro de quincha, desprendimiento de material.

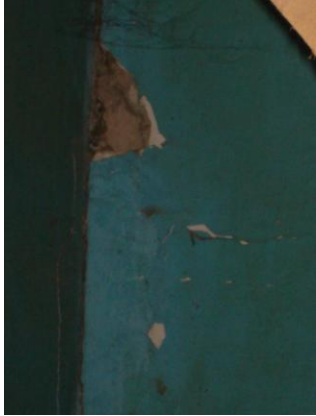
Foto 72: Grieta en unión de muros.

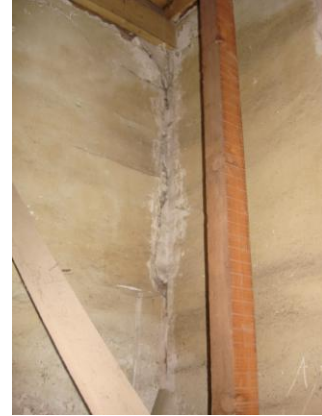
Foto 73: Agrietamiento y desprendimiento de material en muro de quincha.

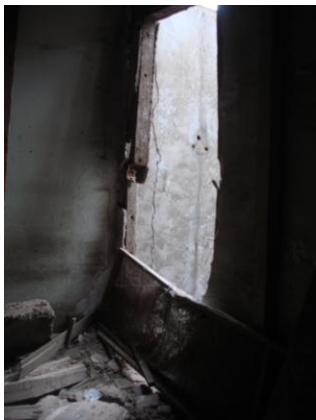
Foto 74: Grietas en unión de muros perpendiculares.

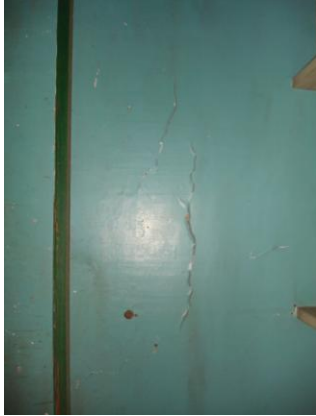
Foto 84: Agrietamiento en muro de quincha.

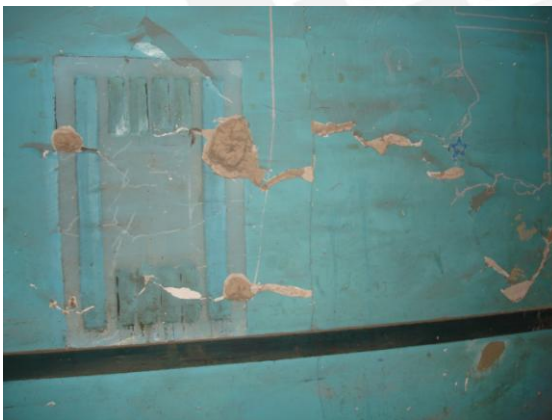
Foto 88: Grietas en muro de quincha.

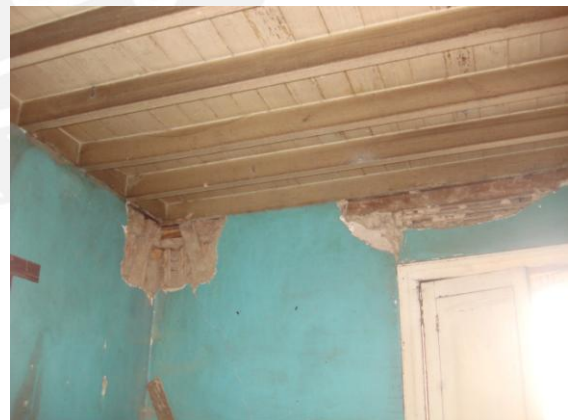
Foto 89: Grietas y desprendimiento de material en muro de quincha.

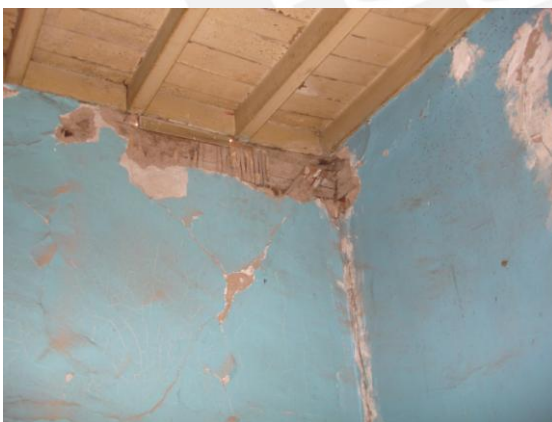
Foto 94: Grieta en muro de quincha.

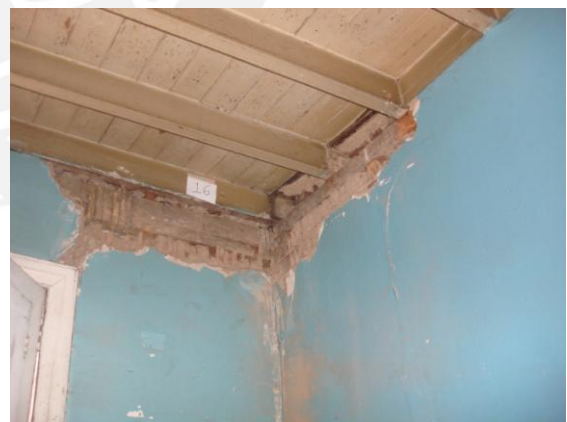
Foto 95: Grieta en unión de muros y desprendimiento de material.
