**ANÁLISIS DE LA VULNERABILIDAD SÍSMICA DE LAS
VIVIENDAS INFORMALES EN LA CIUDAD DE TRUJILLO**

Tesis para optar el Título de **INGENIERO CIVIL**, que presenta el bachiller:

Johan Edgar Laucata Luna

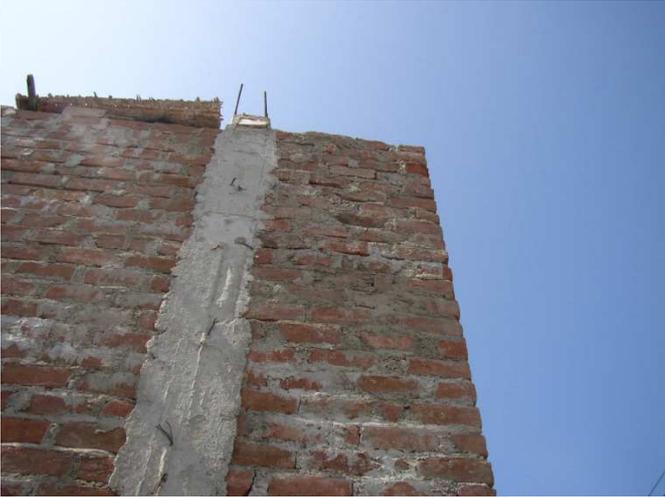
Muros Desplomado con presencia de Eflorescencia Armaduras expuestas y corroidas de Columna

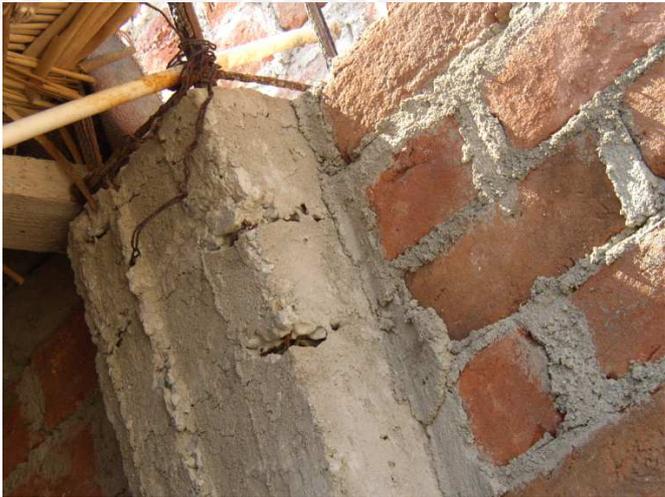
Cangrejas en Columna Corrosión en el fierro de la columna

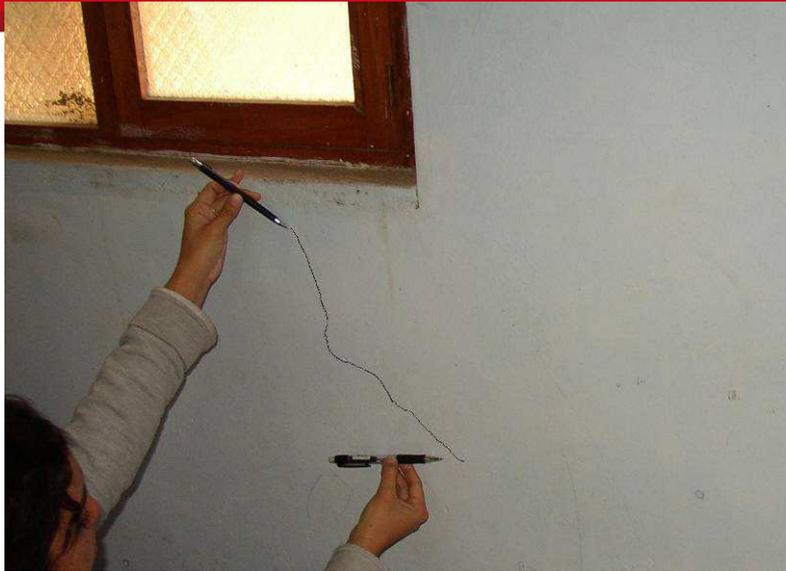
A continuación una fotografía en la Fig. 7.1 de una fisura en una vivienda en Víctor Larco.

Fig. 7.1 Fisura por asentamiento en vivienda sobre suelo arenoso

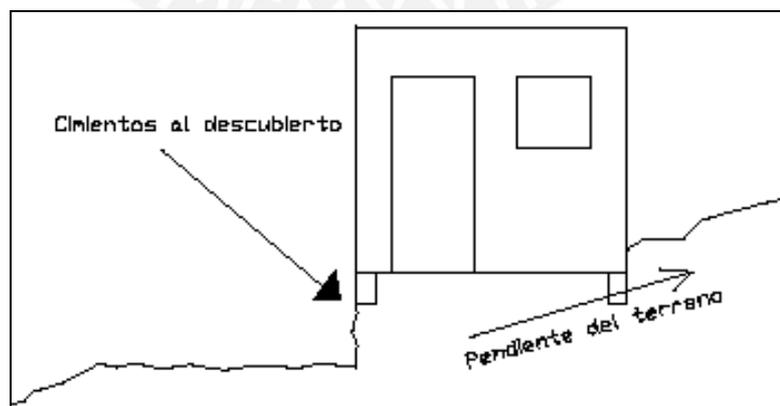
Fig. 7.2 Problema de pendiente de viviendas

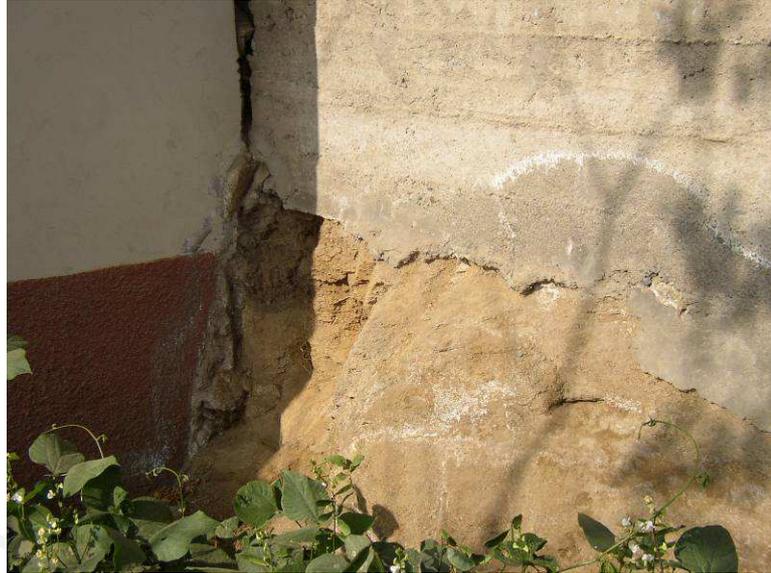
Las viviendas en pendiente al construirse dejan al descubierto los cimientos induciendo futuros problemas de erosión y debilitamiento de la estructura. (Ver Fig. 7.3)

Fig. 7.3 Vivienda con cimientos descubiertos por pendiente alta

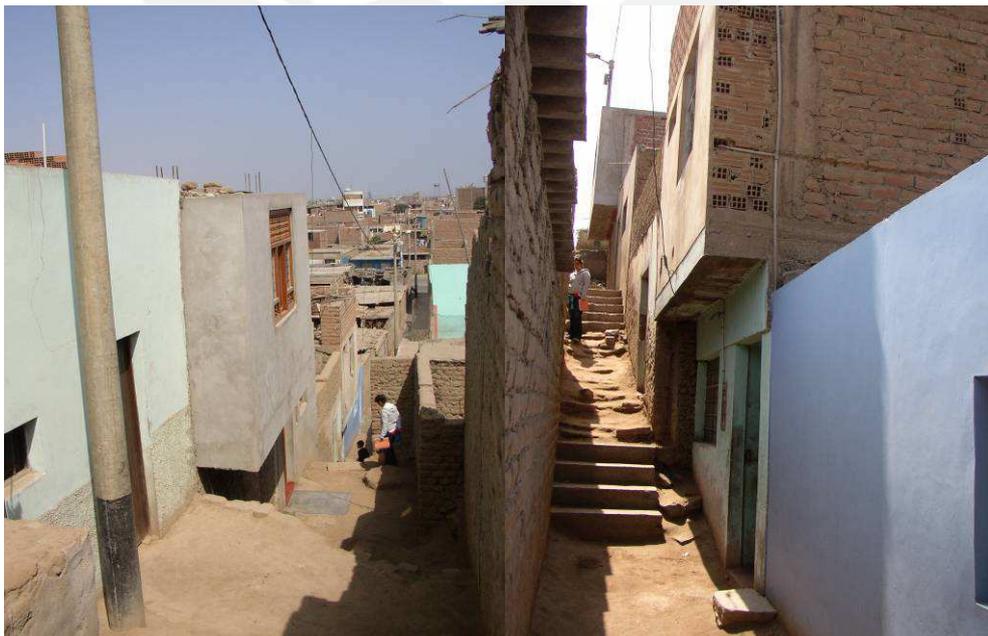
Fig. 7.4 Viviendas con pendientes pronunciadas y vías de acceso angostas

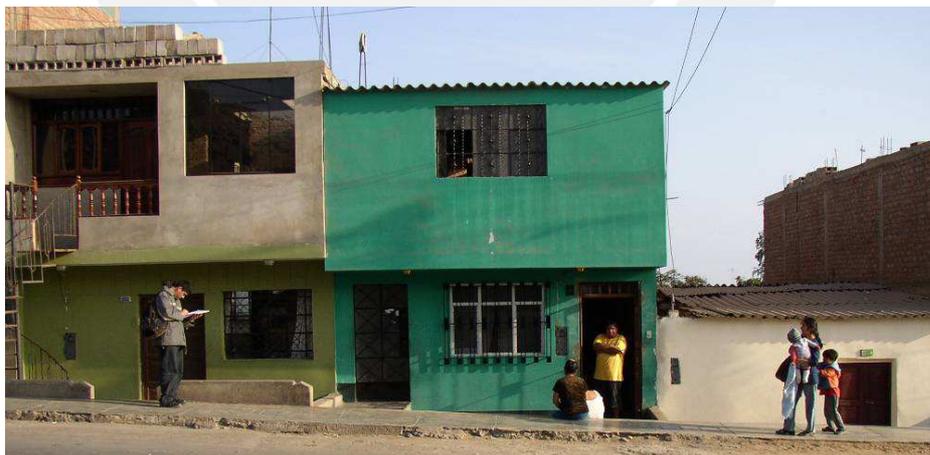
Todas las viviendas encuestadas no tienen juntas sísmicas laterales entre las viviendas. A continuación se puede ver un ejemplo en la Fig. 7.6.

Fig. 7.6 Viviendas sin junta sísmica y losas a desnivel

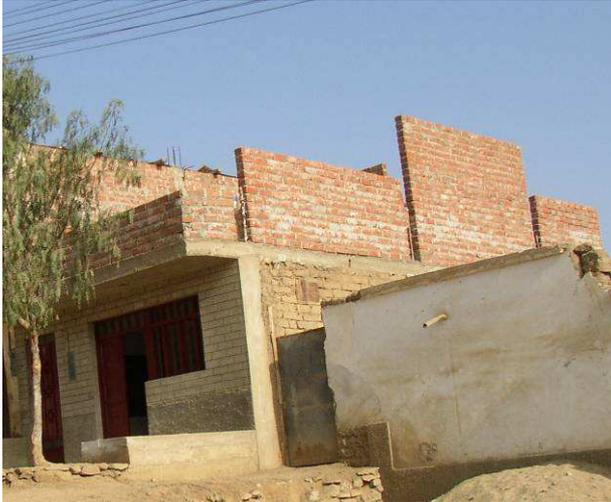
Fig. 7.7 Vivienda con tabiquería no arriostrada

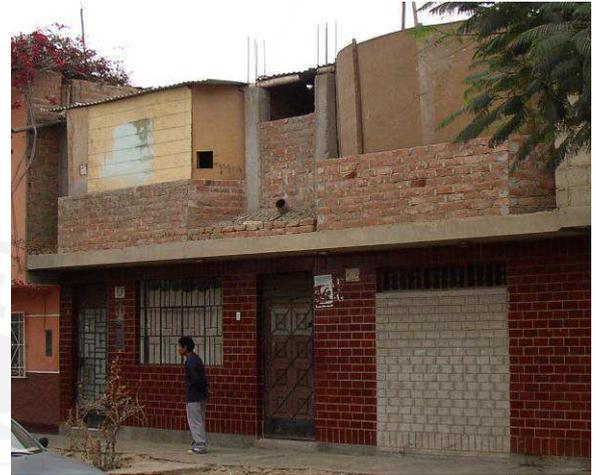
Fig. 7.8 Vivienda con tabiquería no arriostrada

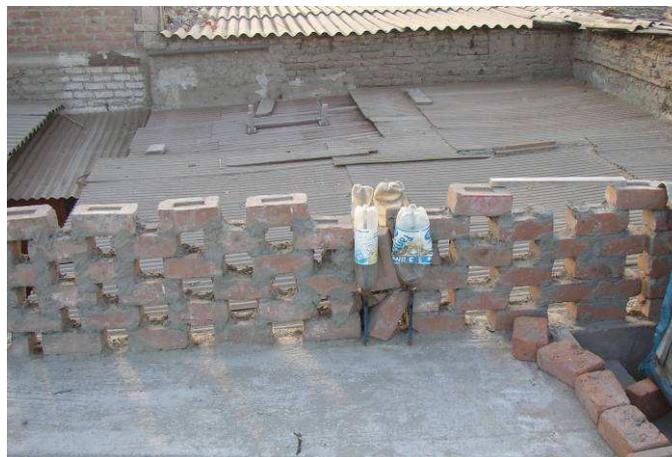
Un parapeto con ladrillos entrelazados con espacios entre medio se puede observar en la foto de la Fig. 7.9.

Fig. 7.9 Viviendas con parapeto de fácil volteo sin arrioste

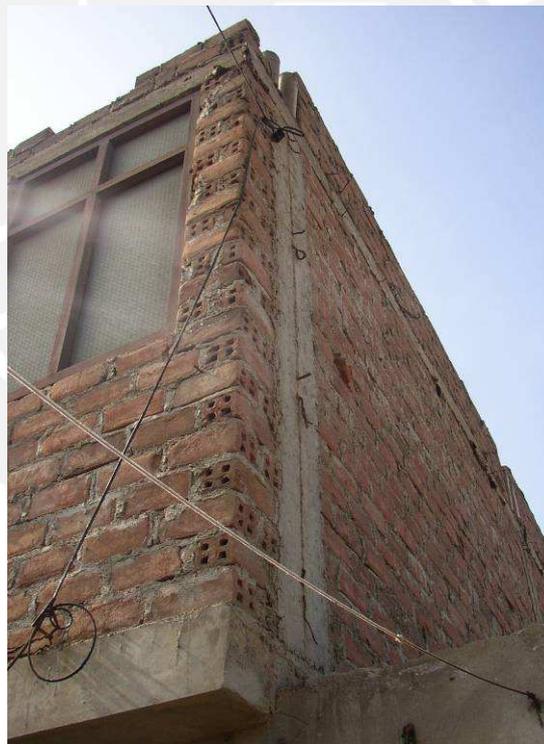
Fig. 7.10 Viviendas con muros portantes de ladrillo pandereta

El uso de estos ladrillos tubulares es debido a su menor costo frente a los macizos o sólidos. Los muros construidos de ladrillo pandereta presentan una falla frágil y repentina, haciendo perjudicial su desempeño ante eventuales sismos.

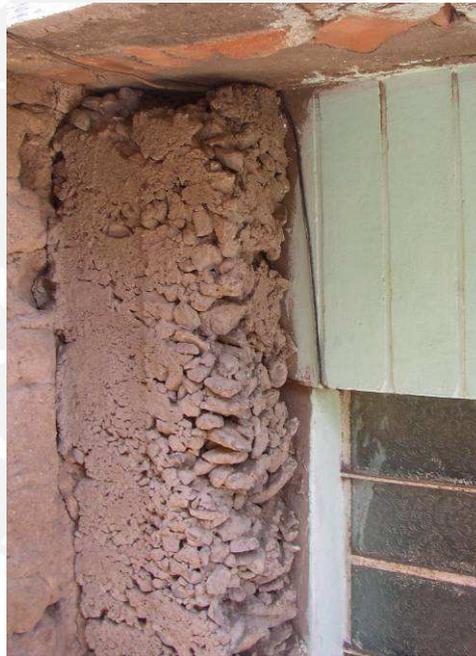
Las cangrejeras en el concreto se forman por diferentes causas. En la siguiente imagen Fig. 7.11 se observa una cangrejera en una columna.

Fig. 7.11 Vivienda con cangrejera en columna por agregado mayor a $\frac{3}{4}$ "

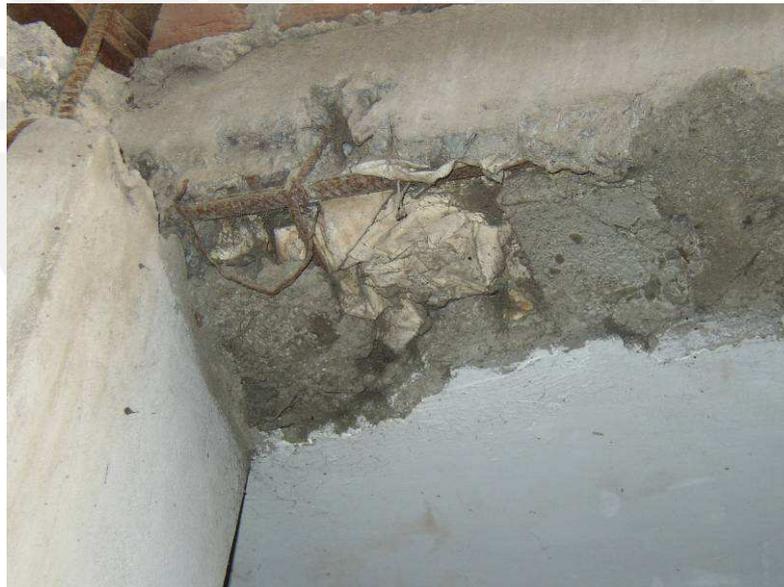
Otra causa de la formación de las cangrejeras ocurre en el encofrado de madera, de mayor uso en la vivienda informal. Este presenta un número de usos de acuerdo al elemento a encofrar y al tipo de madera. Cumplido la cantidad de usos, la madera se arquea y/o se agrieta, produciendo que los elementos queden desplomados o se presenten fugas del concreto líquido. Los encofrados son generalmente alquilados al mismo maestro encofrador, quien evita cortar lo menos posible su madera, para mantener su equipo de encofrado. Al no cortar el encofrado, se generan zonas sin encofrar, las cuales son completadas con pedazos de ladrillo, papel de la bolsa de cemento, latones, restos de maderas y hasta basura. Mucho de este desperdicio se queda en la zona de adherencia del concreto con el fierro corrugado, rompiéndose la interacción en la cual trabajan estos dos materiales.

Fig. 7.12 Vivienda con cangrejera generada por resto de bolsa de cemento

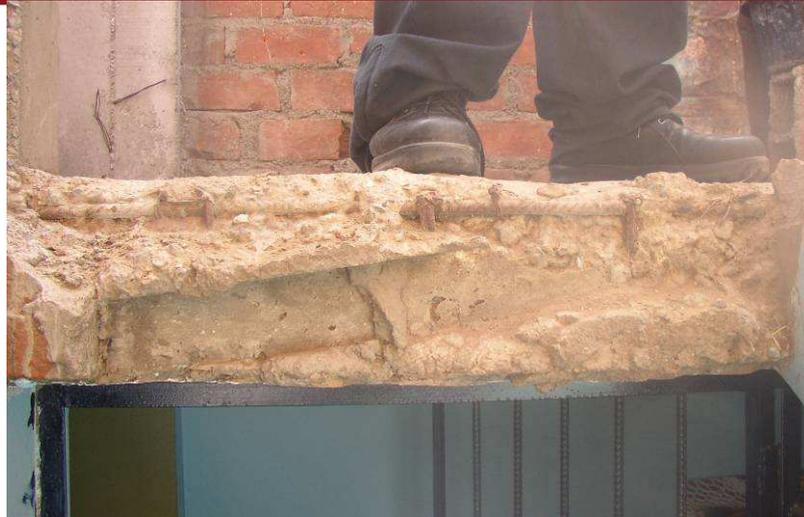
Los efectos que produce la corrosión en los elementos de concreto armado son: disminución y transformación del acero en un óxido expansivo que fractura el concreto, así como la disminución en la adherencia entre el acero y el concreto. Podemos ver una viga expuesta al borde de una losa en la siguiente figura 7.13.

Fig. 7.13 Acero de refuerzo corroído en losa

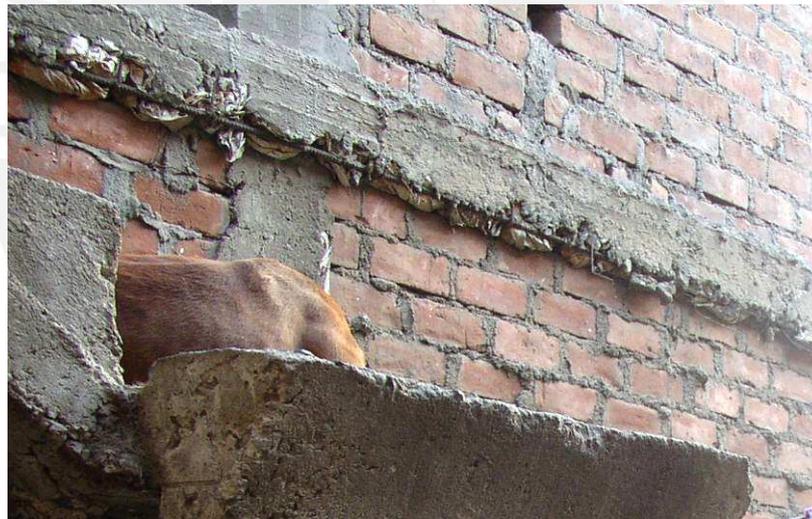
Este problema se encontró en todas las viviendas encuestadas. Los aceros corroídos se encontraron en vigas, columnas y techos. En la siguiente fotografía de la Fig. 7.14 se puede observar otra Viga con el refuerzo oxidado y con presencia de papel entre el concreto y el refuerzo.

Fig. 7.14 Acero de refuerzo corroído en viga

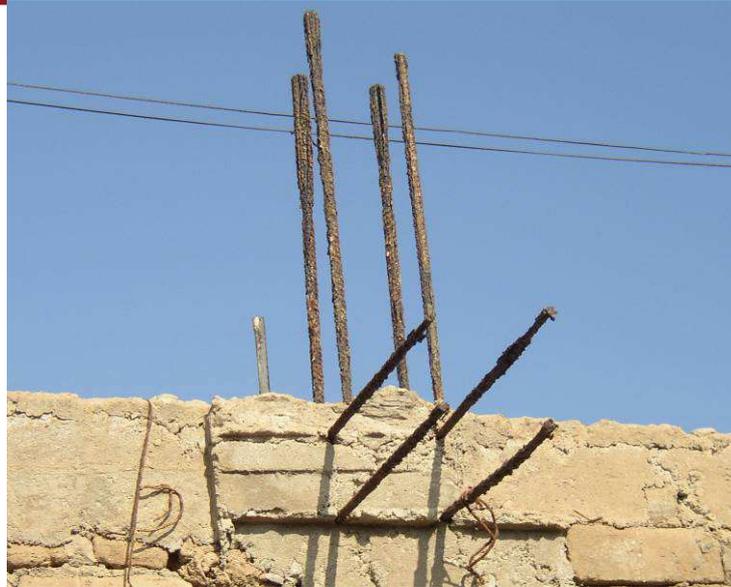
En los distritos encuestados se observó la exposición a la intemperie de los refuerzos verticales de las columnas dejados para futuras ampliaciones. Se puede observar en la Fig. 7.15 a continuación un refuerzo expuesto con signos de alta corrosión.

Fig. 7.15 Acero de refuerzo corroído en columna y viga

Este nivel de corrosión donde se puede ver que el refuerzo es prácticamente inservible para una futura ampliación. Se debe proteger sobretodo en zonas cercanas al mar.

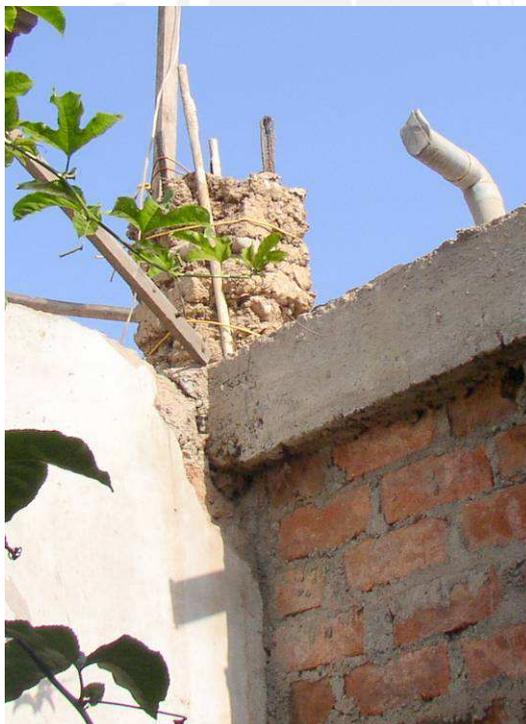
Fig
.
7.1
6
Ac
ero
de
col
um
na
pro
teg
ido

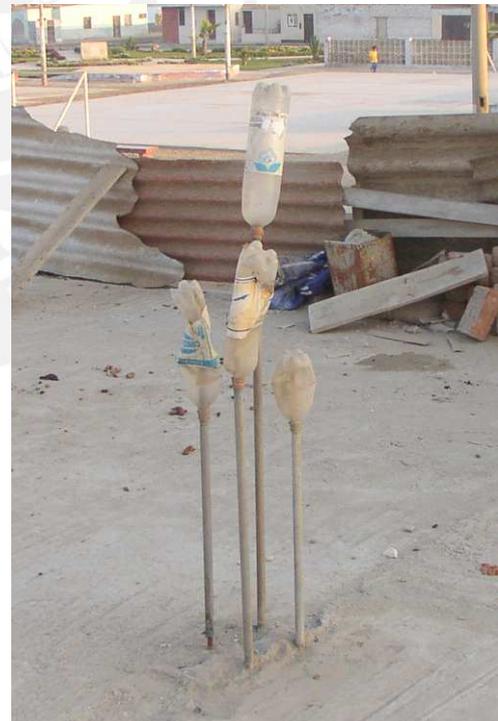
Fig. 7.17 Acero de columna protegido con barro con botellas plásticas y tubos de pvc

Los pobladores del distrito de Víctor Larco quienes conocen la capacidad erosiva de la corrosión. Ellos protegen los refuerzos verticales de las columnas que sobresalen de la losa, de manera precaria contra la brisa marina. Se observó que en algunas viviendas, estos refuerzos estaban protegidos con botellas, tubos, papel, barro y grasa. Sólo en un caso puntual se encontró protección con concreto.

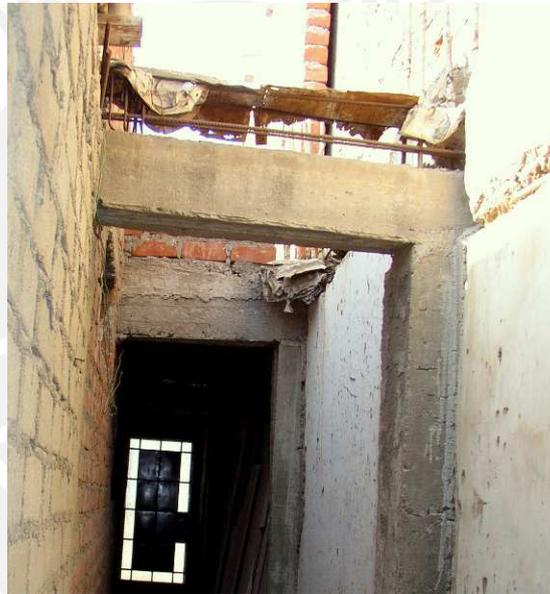
Fig. 7.18 Junta fría en viga se observa el acero de refuerzo negativo

Esta viga trabaja parcialmente, siendo muy vulnerable durante un sismo. La inversión de los propietarios en sus viviendas, es periódica y del mismo modo es su construcción. En la Fig. 7.19 a continuación se observa una junta fría en una vigueta y una losa aligerada.

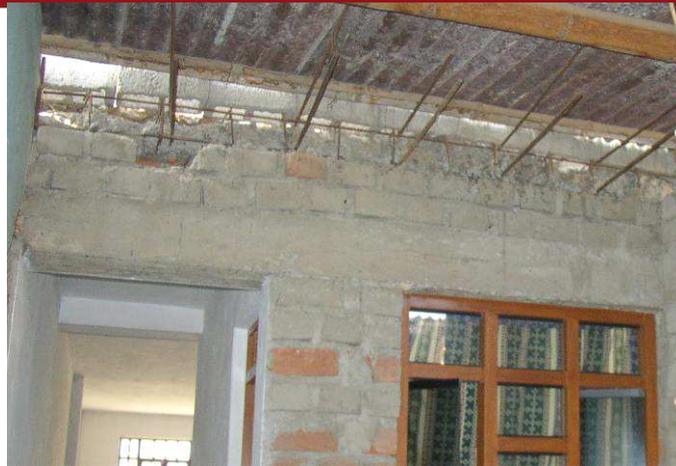
Fig. 7.19 Junta fría en viga y viguetas de losa aligerada

Estas construcciones parciales originan algunas juntas frías de construcción, en ubicaciones poco apropiadas. Además por el prolongado periodo en que retoman la construcción de las viviendas, estas juntas se convierten zonas probables de corrosión en los refuerzos de acero. Y otros casos cuando se retoma la construcción no se prepara adecuadamente la superficie para recibir un concreto nuevo. Esto genera superficies de falla en caso de sismos.

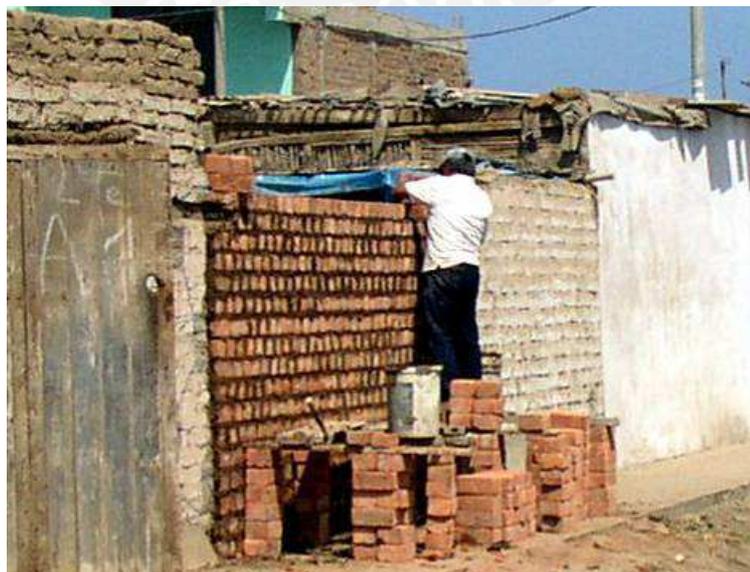
Fig. 7.20 Albañil asentando muro de ladrillos con barro en Víctor Larco

Se observa las bajas condiciones de seguridad y las deficientes herramientas que dispone el trabajador. A pesar de que SENCICO, dicta cursos de capacitación en Trujillo, las viviendas presentan deficiencias técnicas en los procesos constructivos. Esto da a ver que son pocos los que se capacitan. La mayoría de los constructores: maestros de obra, albañiles, obreros; adquirieron su oficio de manera empírica y trabajan con herramientas poco especializadas.

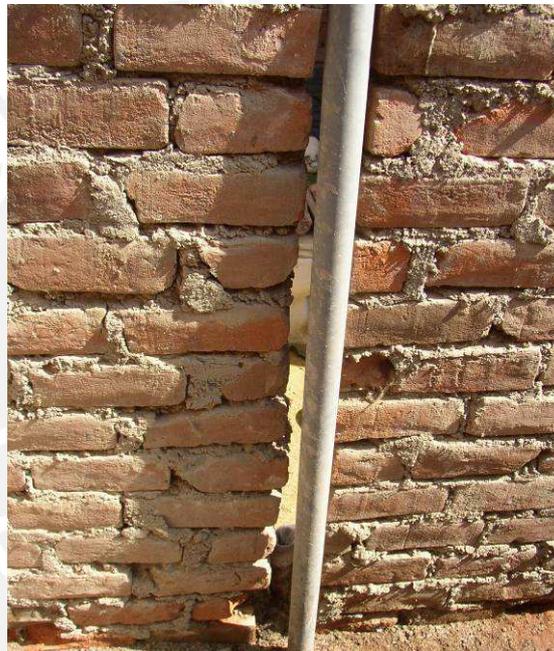
En la fotografía a continuación Fig. 7.21, se puede observar la deficiente calidad de las viviendas, encontrándose un muro irregularmente construido, junto a una tubería que está fuera de plomo con respecto al muro.

Fig. 7.21 Calidad de construcción deficiente

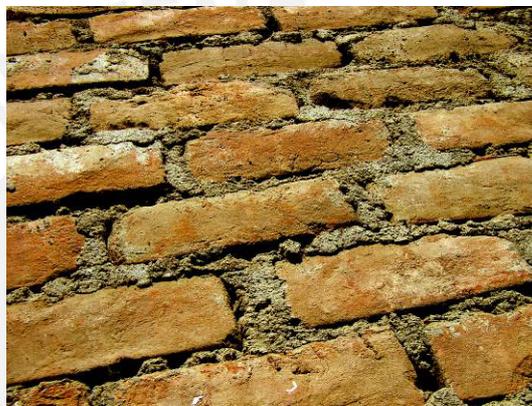
Todas las viviendas se construyeron con ladrillos artesanales. Estas unidades de albañilería carecen de control de calidad en su fabricación. Se vieron ladrillos con diferente grado de cocción, con una alta variabilidad dimensional y una falta de homogeneidad del material de fabricación. Estos ladrillos presentan además rajaduras y cierta facilidad a erosionar con la brisa y el agua. En la foto de la Fig. 7.22 se observa un muro con alta variabilidad en las juntas y en las dimensiones de los ladrillos.

Fig. 7.22 Calidad del ladrillo deficiente

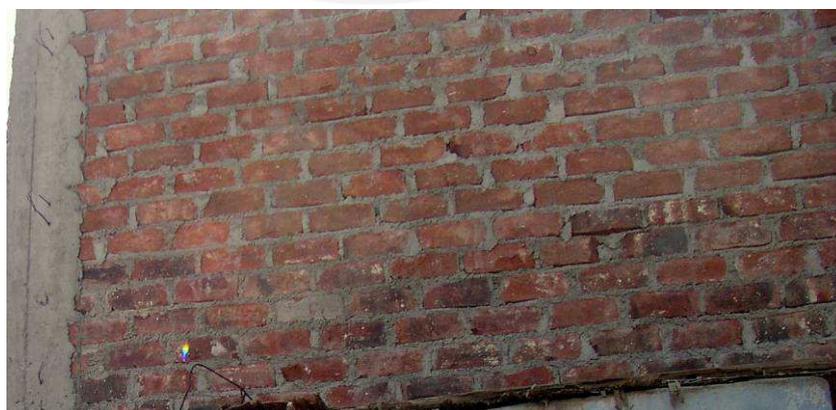
Las diferencias en las dimensiones genera la posibilidad a obtener juntas mayores al 1.5cm entre los ladrillos. Los ladrillos artesanales macizos en muchos casos, presentan problemas de adherencia entre el ladrillo y el mortero, pudiendo generar fallas de cizallamiento en las juntas.

Fig. 7.23 Ladrillo con distintos grados de cocción

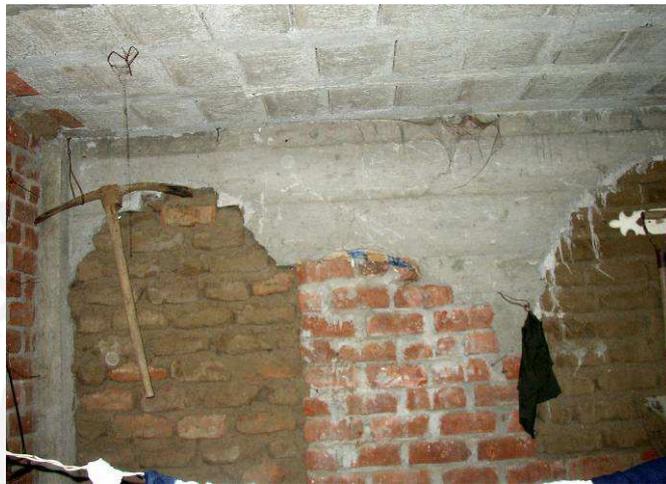
Fig. 7.24 Vanos cubiertos de adobe

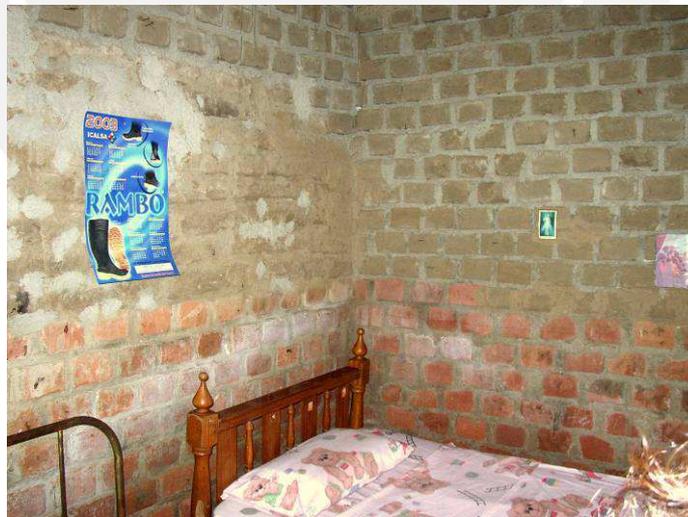
Fig. 7.25 Tabiques completados con ladrillo crudo asentado con barro y mortero

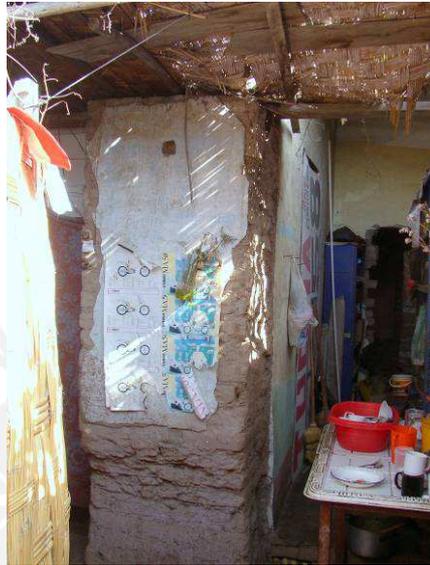
Fig. 7.26 Muro residual de adobe antiguo ubicado en el patio perteneciente a la anterior vivienda
