PONTIFICIA UNIVERSIDAD CATOLICA DEL PERU

DIAGNOSTICO PRELIMINAR DE LA VULNERABILIDAD SISMICA DE LAS AUTOCONSTRUCCIONES EN LIMA

Tesis para optar el título de:

INGENIERO CIVIL

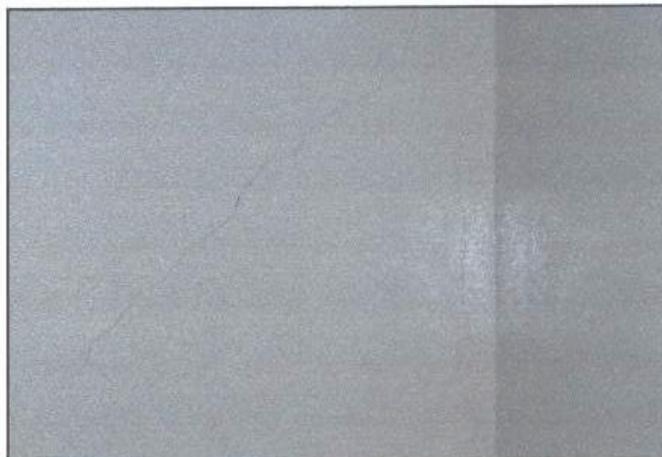
Diagnóstico: La vivienda tiene uno de sus dos sentidos más fuertes. Durante un sismo severo la vivienda sufrirá daños en su sentido paralelo a la calle. Sin embargo las grietas y rajaduras en los muros aumentarán los daños en la vivienda. Además los muros del segundo piso serán inestables. Por tanto se considera a la vivienda vulnerable sísmicamente.

Foto 001.2 Rajaduras en muro de la vivienda

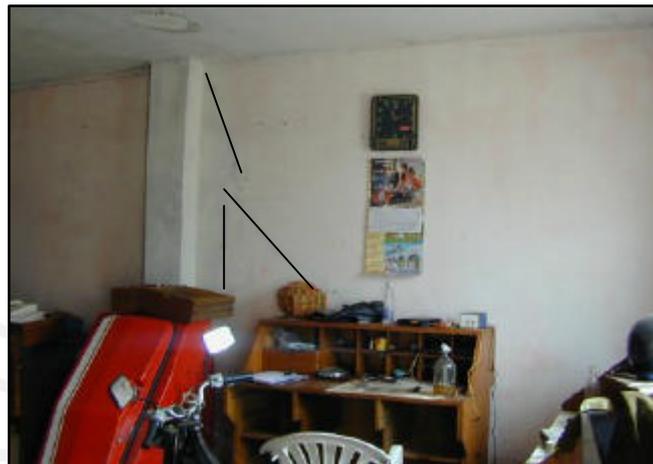
Las viviendas en Villa el Salvador están sobre suelo arenoso. El 30% de estas viviendas que utilizan cimentación de concreto ciclópeo presentan fisuras y rajaduras que pueden ser producidas por asentamientos del terreno (Fig. 7.1). Sin embargo en las viviendas donde se utilizó concreto armado en la cimentación (cimientos con armaduras de acero) no se encontró éste problema. Gran parte de las fisuras y rajaduras observadas en muros tienen orientación vertical, producidas por asentamientos diferenciales. En la encuesta fue difícil identificar con precisión cuales eran los daños en los muros producidos por asentamientos del terreno.

Fig. 7.1 Rajaduras verticales en muro portante.

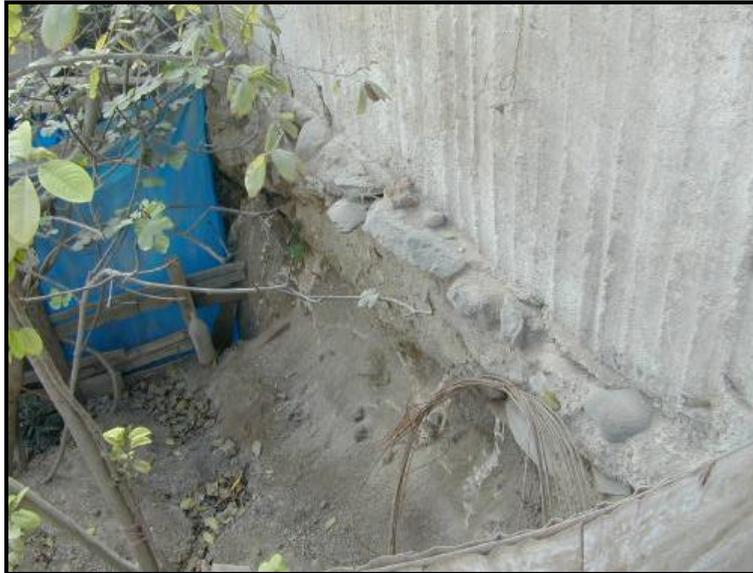
Los pobladores que viven en zonas de pendiente elevada como en cerros, cuando nivelan su terreno e inician la excavación de las zanjas para la cimentación de sus viviendas, dejan al descubierto los cimientos de la vivienda vecina de la parte alta (Fig. 7.2 y 7.3). Este problema es común en la zona denominada “La Cumbre” en el distrito de Carabayllo, donde se encuestó 28 viviendas que presentan este inconveniente.

Fig. 7.3 Cimientos sin el apoyo necesario.

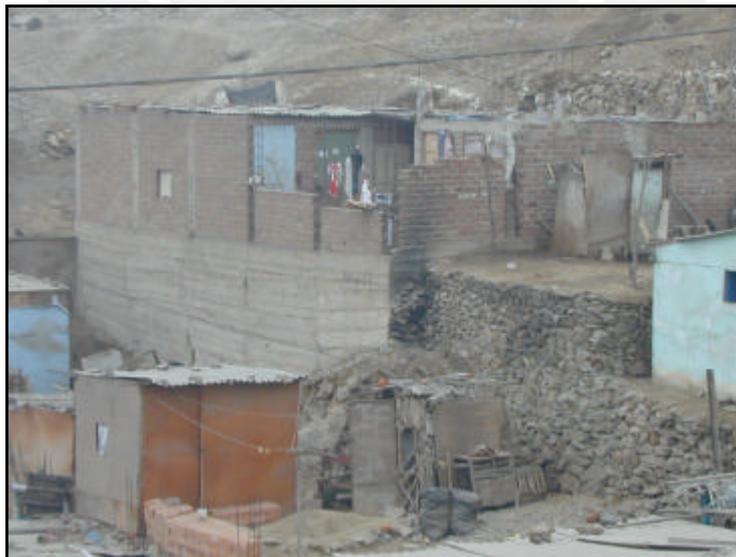
Más del 50% de las viviendas encuestadas en Carabayllo están construidas sobre terrenos con pendiente alta o rellenos de escombros. Los dueños, en su afán de nivelar el terreno, cortan y rellenan, construyendo muros de contención de concreto simple o de piedras grandes para soportar la zona de relleno (Fig. 7.4). Los muros cimentados sobre estos rellenos presentan grietas verticales, incluso cuando la vivienda carece de techo de concreto aligerado (Fig. 7.5). Las grietas verticales en los muros son debidas a que el suelo contenido por el muro tiene baja capacidad portante y no ha sido compactado debidamente.

Fig. 7.4 Muros de contención artesanales.

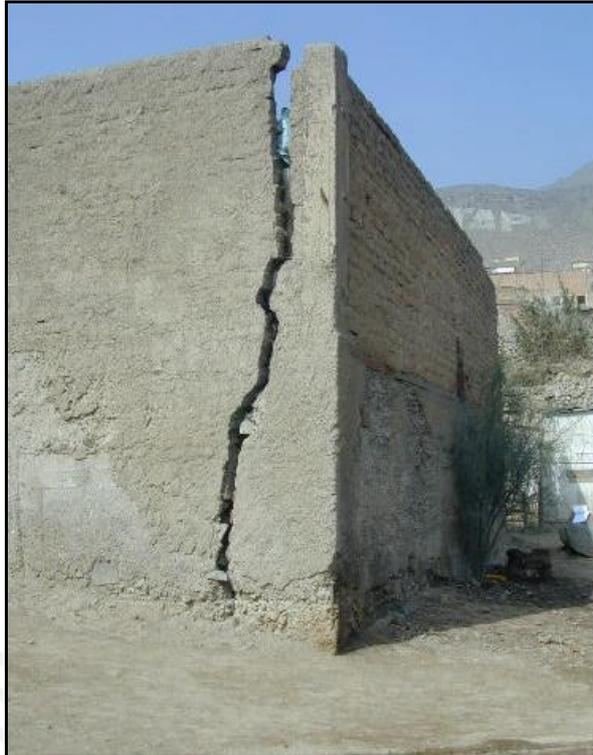
Fig. 7.5 Muro cimentado sobre un relleno.

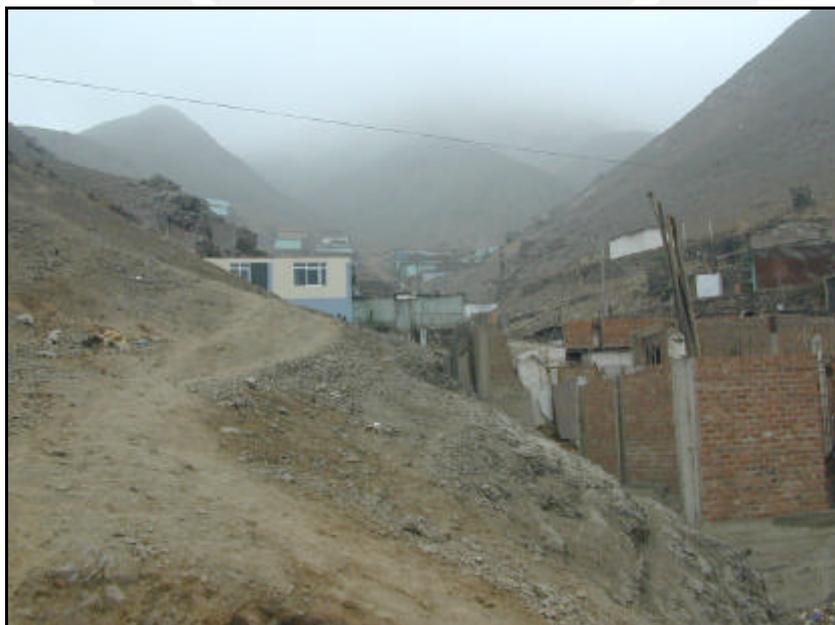
Las viviendas ubicadas en quebradas están expuestas a la caída de rocas sueltas de la parte superior de los cerros (Fig. 7.6). La zona que se observó con este problema se ubica en la parte alta de Villa el Polvorín, en el distrito de Carabaylo, que no pudo encuestarse por falta de seguridad.

Fig. 7.6 Viviendas en quebradas.

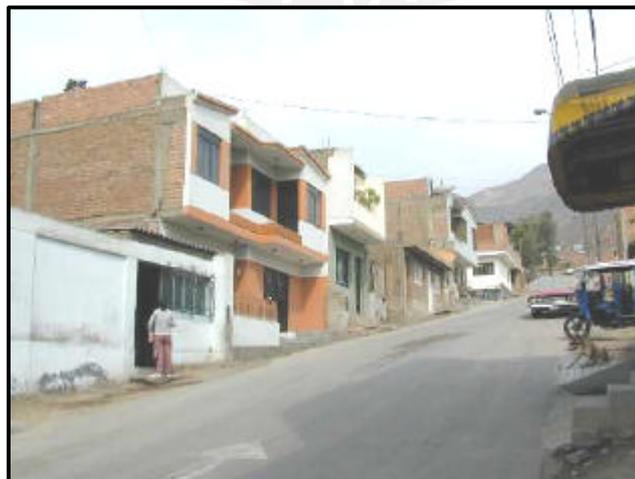
Problema es común en zonas con pendientes altas. Como se suele construir viviendas pegadas unas con otras, las losas de techo de viviendas coinciden con la parte central de los muros de sus vecinas. La ubicación vertical de las losas, en la media altura de la casa de abajo, presenta la posibilidad de un mecanismo frágil de falla por ausencia de juntas de separación sísmica (Ref. 3) ,(Fig. 7.8). Cuando un terremoto suceda, las losas de techo pueden punzonar a los muros de las viviendas vecinas y cuando estos se dañen, la vivienda afectada puede perder su estructuración en dirección transversal a la calle, pudiendo llegar a colapsar.

Fig. 7.8 Losas de techo a desnivel

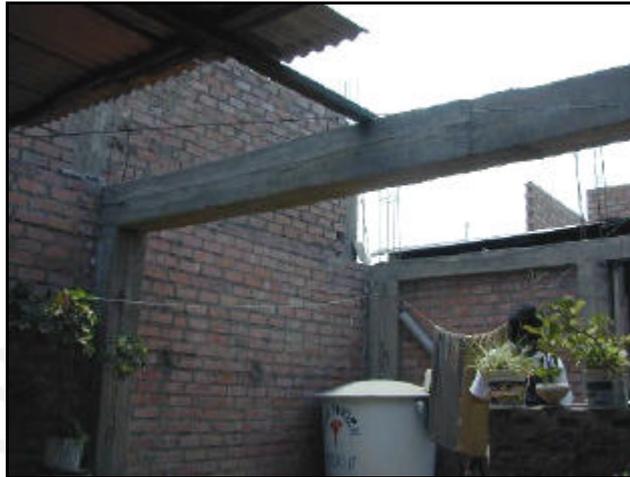
Generalmente, por carencia de medios económicos, se acostumbra realizar el techado de la vivienda en etapas. Otras veces se llenan las vigas transversales para colocar luego una cobertura provisional (Fig. 7.9), pero, no se suelen dejar llaves de corte en las vigas. Cuando, el techado se realiza en etapas y no se tiene una adecuada adherencia entre losas, es posible que durante un sismo cada etapa de techado se comporte individualmente, causado por la falta de integridad en la vivienda.

Fig. 7.9 Techado en dos etapas.

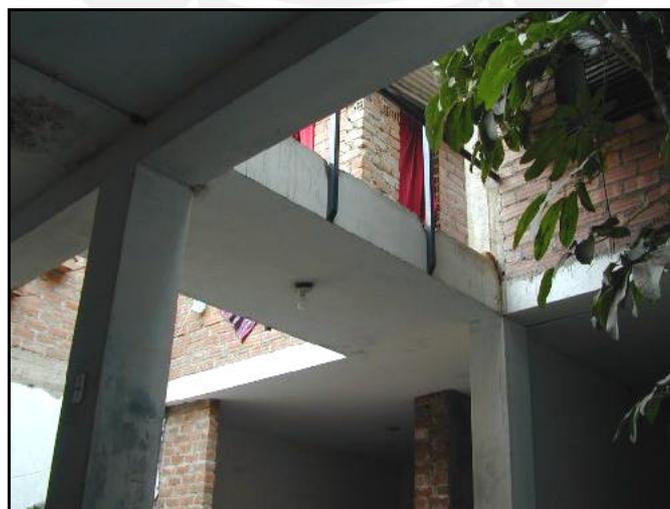
Sólo se encuestaron dos viviendas con reducciones en planta importantes. Los pobladores, a veces, para unir dos etapas de techado, colocan una especie de puentes de losa aligerada (Fig. 7.10). Los extremos de estos “puentes” estarían sometidos, durante un sismo severo, a grandes esfuerzos que producirán rajaduras y grietas. Pero este efecto dependerá de la rigidez y masa de los bloques unidos.

Fig. 7.10 Reducción importante en planta

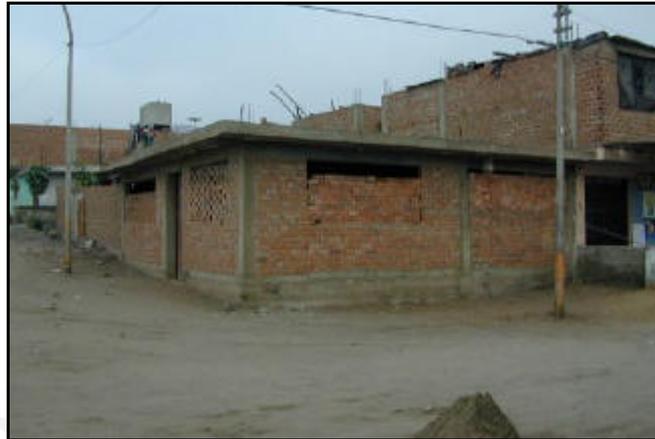
Este problema se da en las viviendas ubicadas en las esquinas de las manzanas, pues se colocan vanos de ventanas y puertas en los dos frontis (Fig. 7.11) produciendo que estos muros pierdan rigidez. En estas viviendas, la rigidez de la vivienda se concentra en muros de los lados colindantes a los otros lotes. Se encuestaron 6 viviendas con este problema, que representa el 6% del total de viviendas encuestadas.

Fig. 7.11 Vivienda con vanos en sus dos frontis.

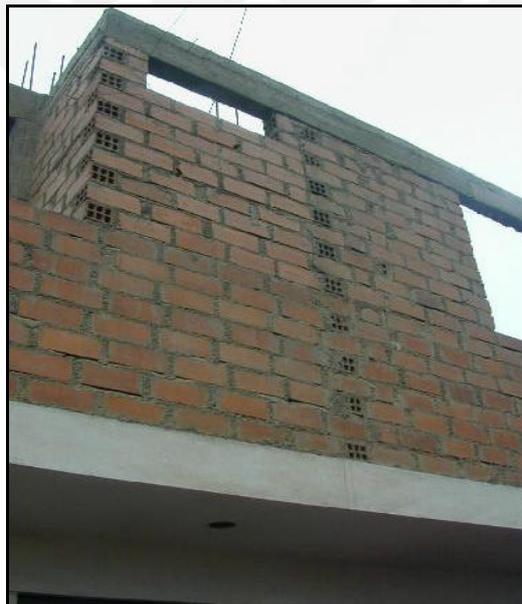
Todas las viviendas con construcciones en el segundo piso (40% de las viviendas encuestadas), presentaban este problema. Los pobladores acostumbran tener voladizos de los techos. Sobre estos volados se suele construir tabiquería sin arrioste que generalmente es de albañilería tipo pandereta (Fig. 7.12), que durante un sismo severo, puede llegar a fallar y colapsar por volteo.

Fig. 7.12 Tabiquería no confinada.

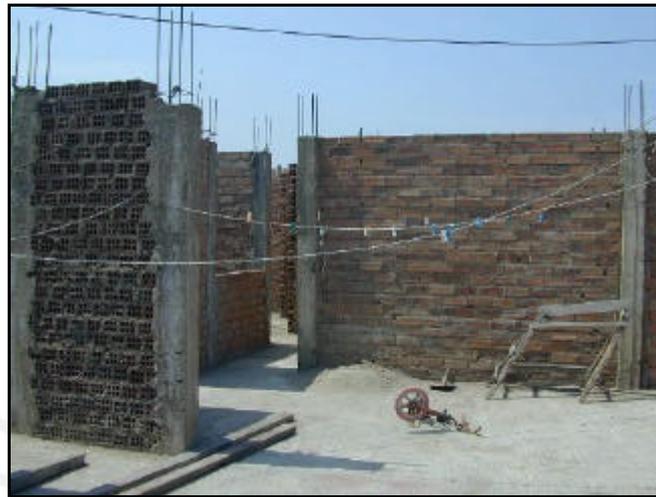
El 17% de las viviendas encuestadas tienen muros portantes de albañilería tubular o pandereta en sus segundos pisos y 14% los tendrán después del techado del segundo piso (Fig. 7.13). Se construye con esta albañilería para disminuir el peso de la edificación y por su gran disponibilidad en depósitos de materiales. Los ladrillos tipo pandereta son muy frágiles y su amarre es defectuoso, consecuentemente el muro de albañilería resiste muy poco (Ref. 18).

Fig. 7.13 Futuros muros portantes de albañilería tubular.

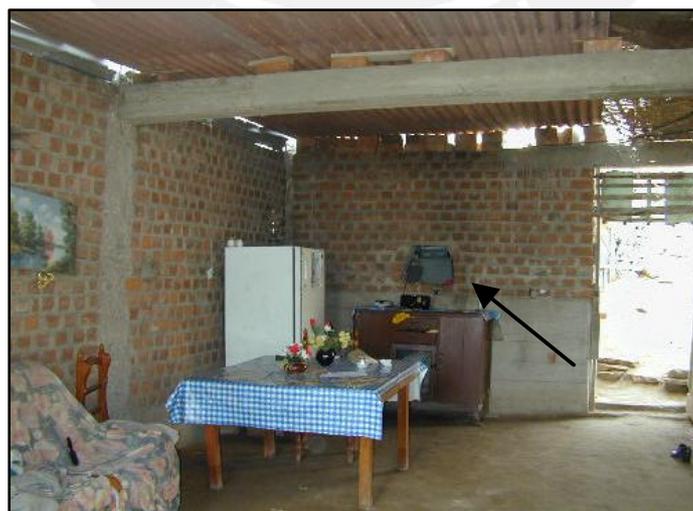
Son zonas débiles en elementos estructurales de la vivienda. Son generados principalmente por muros con aberturas por picado (Fig. 7.14) o remoción de elementos estructurales por razones arquitectónicas (Fig. 7.15). Se encuestaron 4 viviendas con muros picados y 2 con elementos estructurales removidos.

Fig. 7.14 Futuro muro portante con abertura por picado.

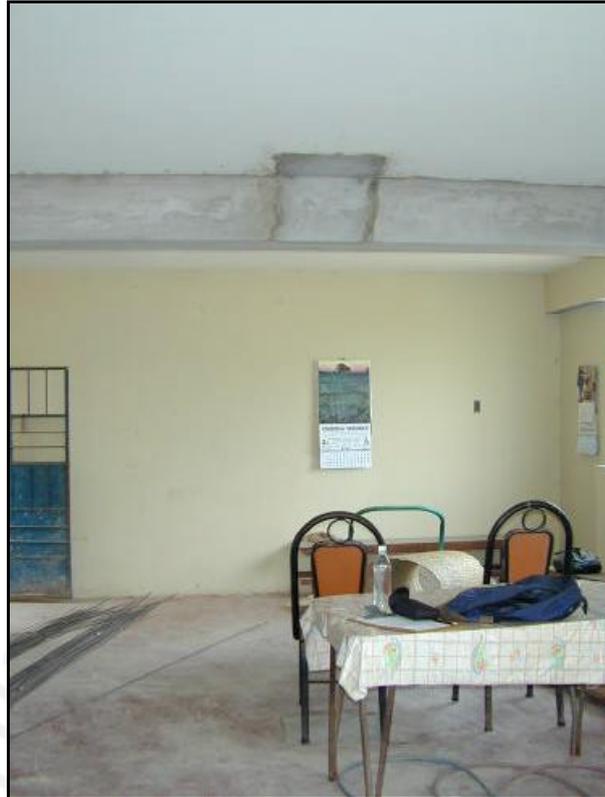
Fig. 7.15 Remoción de columna.

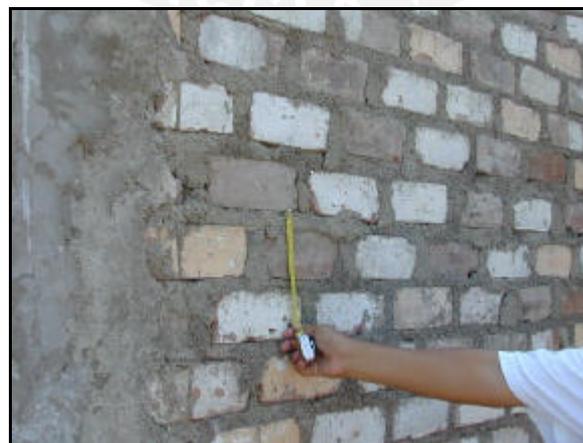
La calidad de construcción de la viviendas se clasifica visualmente de modo cualitativo. En la mayoría de las viviendas observadas la calidad de construcción es aceptable . Son pocas las viviendas que tienen una buena calidad de construcción. Las viviendas de deficiente calidad de construcción, están por lo general, construidas de albañilería maciza artesanal con juntas entre ladrillos mayores a 4 cm y mortero débil (Fig. 7.16), que producen muros poco resistentes a fuerzas sísmicas.

Fig. 7.16 Calidad de construcción deficiente.

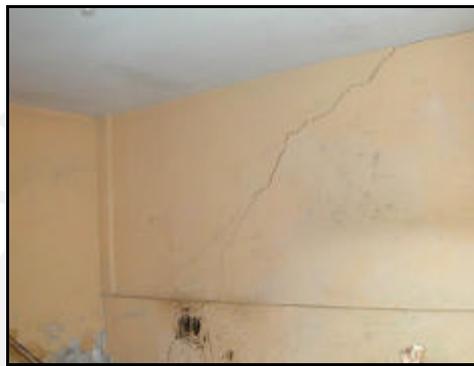
El 16% de las viviendas observadas tienen sus muros con rajaduras o grietas, ocasionadas generalmente por asentamientos del suelo. En Carabayllo, la zona denominada “La Cumbre” presenta un suelo arenoso que al humedecerse produce asentamientos que ocasiona agrietamientos en los muros portantes de las viviendas (Fig. 7.17). Incluso se observaron muros sin carga agrietados. Algunas viviendas de Villa el Salvador también presentan este problema, pero el tipo de suelo arenoso tiene una capacidad portante mayor al suelo en la zona denominada “La cumbre” en el distrito de Carabayllo, no encontrándose muros sin techar rajados.

Fig. 7.17 Muro agrietado.

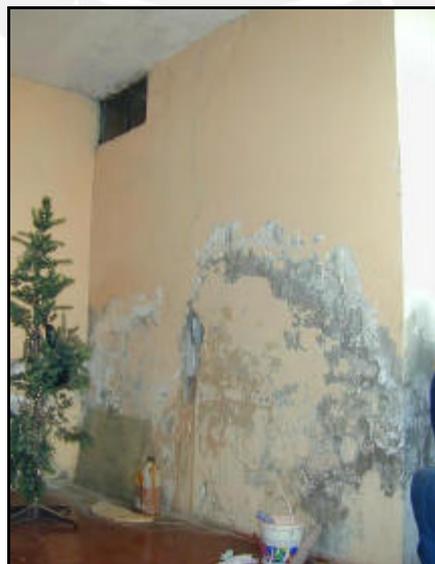
Este problema se encontró en zonas con pendiente alta. Los vecinos del nivel superior a la vivienda encuestada echan agua al suelo, el cual al humedecerse transmite sus impurezas al muro vecino, que disminuye su resistencia cuando sus unidades de albañilería son destruidas total o parcialmente (Fig. 7.18).

Fig. 7.18 Humedad en muro.

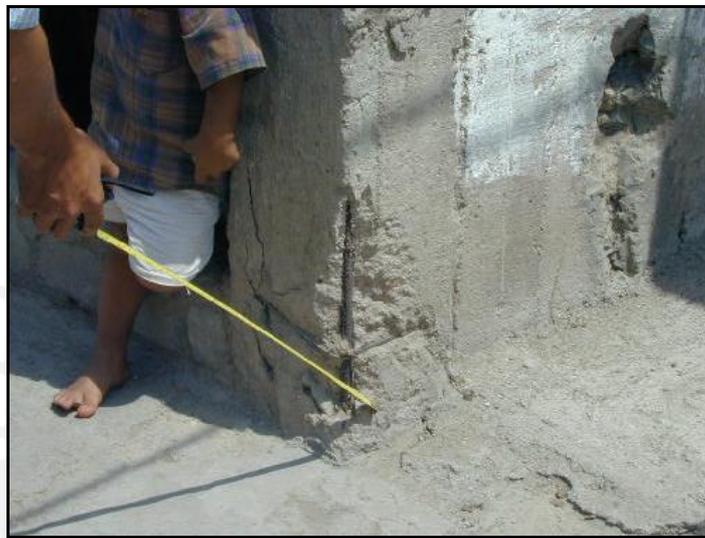
La corrosión es la interacción físico-química entre un metal y su medio ambiente, ocasionando modificaciones en las propiedades del metal y una degradación de sus funciones (Norma ISO 8044). Los efectos en elementos de concreto armado son: disminución y transformación del acero en un óxido expansivo que fractura el concreto, así como la disminución en la adherencia entre el acero y el concreto. Este problema se encontró en los dos distritos encuestados. Los aceros corroídos se encontraron en vigas, columnas y techos. En los casos observados, las varillas de acero carecían del recubrimiento necesario, ya sea por el picado del elemento estructural o por el mal proceso constructivo (Fig. 7.19 y 7.20).

Fig. 7.19 Acero corroído en talón de columna.

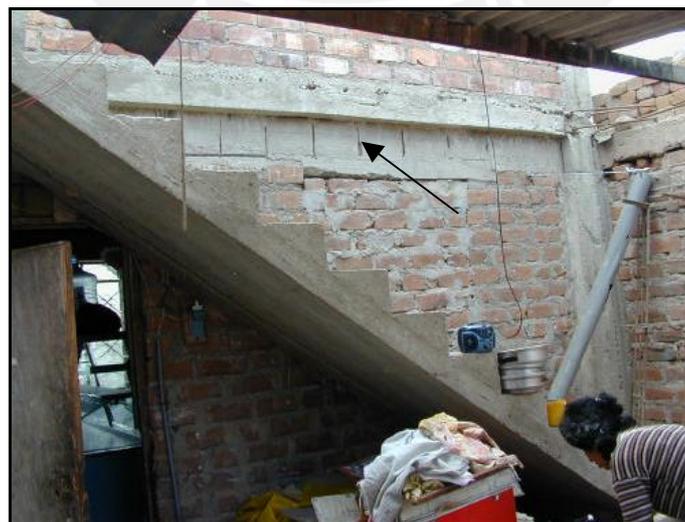
Fig. 7.20 Acero de viga sin recubrimiento.

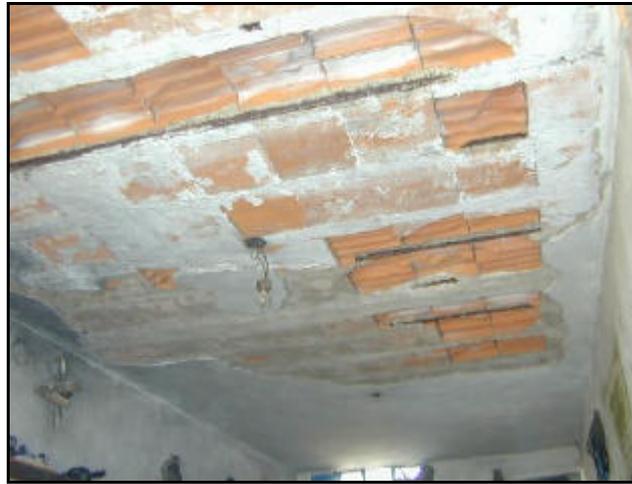
Se encontraron 4 viviendas con acero de refuerzo corroído dentro de aligerados. La posible causa de esto es la baja calidad de la mezcla de concreto que no protege al acero del intemperismo (Fig. 7.21).

Fig. 7.21 Acero corroído en aligerado

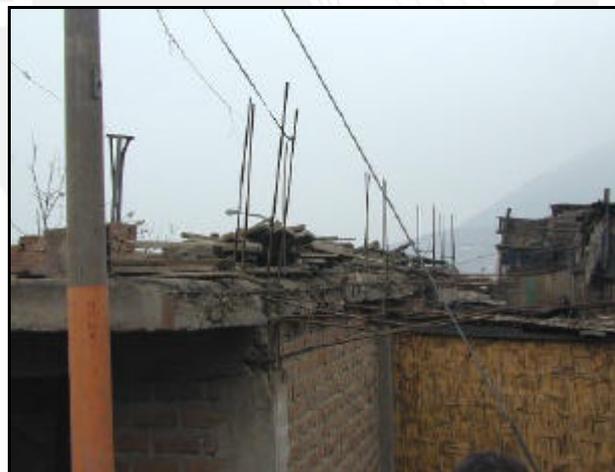
Todas las viviendas encuestadas tienen mechas de acero en las vigas, columnas o aligerado expuestos a la intemperie, sin protección alguna (Fig. 7.22). Estos refuerzos se dejaron para una futura ampliación de la vivienda.

Fig. 7.22 Mechas de acero a intemperie
