INSPECCIONES DE SEGURIDAD VIAL

ANEXOS

A. Primer Caso Práctico

- Lista de Chequeo: Intersección Av. Los Frutales y Av. Separadora Industrial

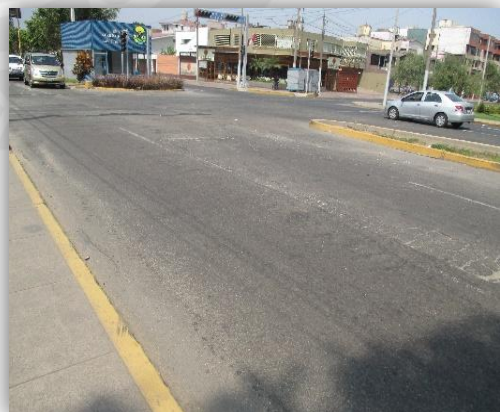
Foto 11: Camino peatonal induce a la gente a cruzar a mitad de cuadra.

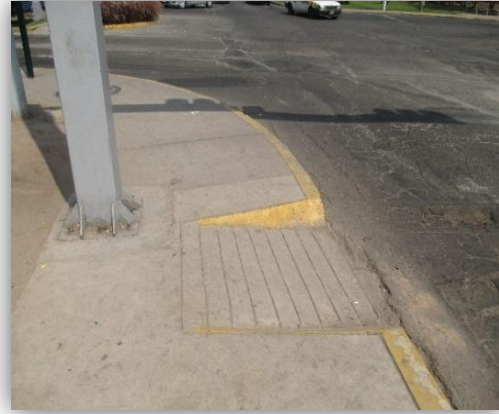
Foto 13: Rampa de discapacitados en mal estado (zona La Molina).

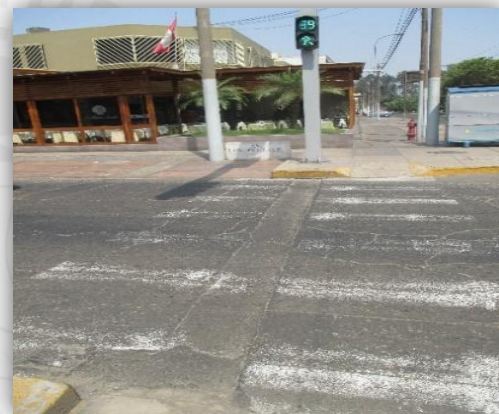
Foto 15: No existe línea de PARE y líneas de cruce peatonal se encuentran desgastadas.

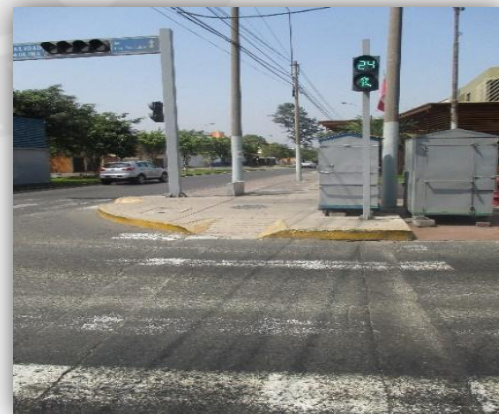
Foto 17: Líneas peatonales desgastadas y no hay continuidad de rampas.

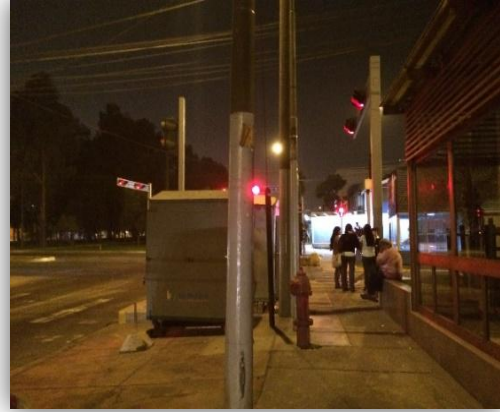
Foto 19: Rampa peatonal interrumpida por semáforos (zona La Molina).

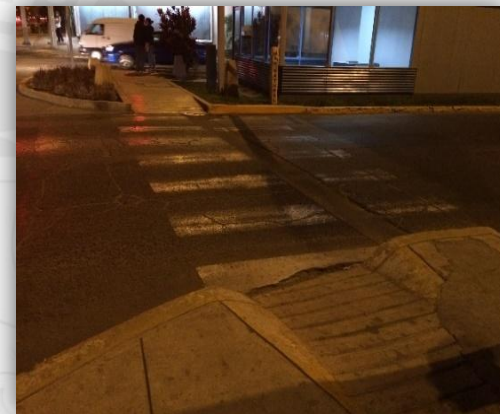
Foto 21: Discontinuidad de rampas y señalización en calzada desgastada.

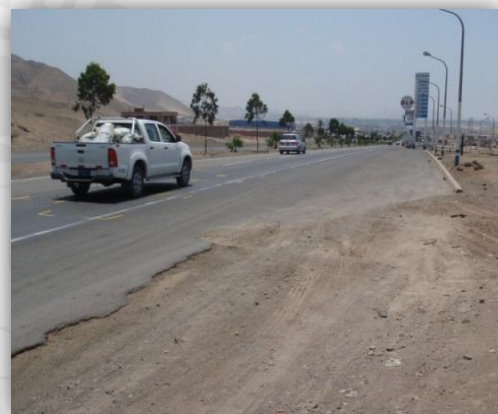
Foto 39: Mal estado de la calzada.

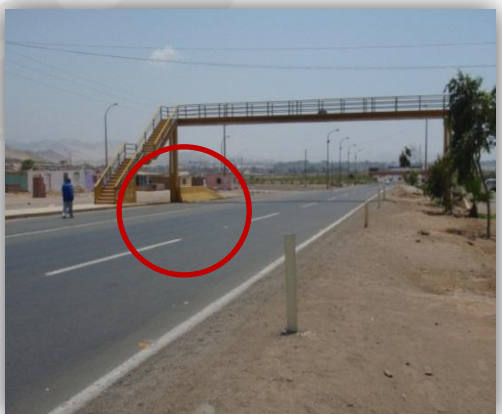
Foto 47: Elemento rígido en la base del puente.

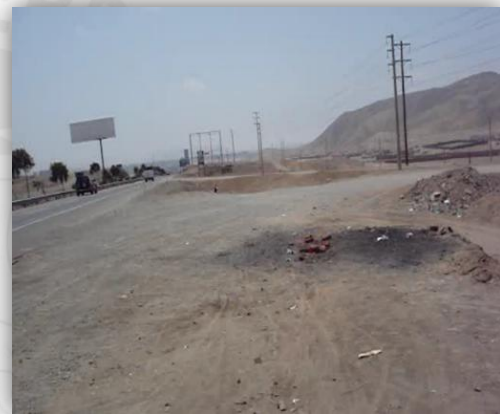
Foto 51: Elementos rígidos de señalización de apertura de vía.

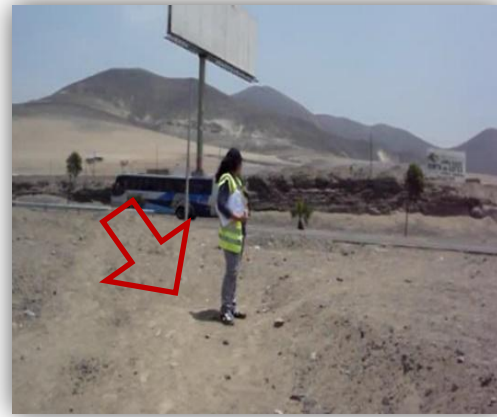
Foto 55: Elementos rígidos cerca de la calzada.

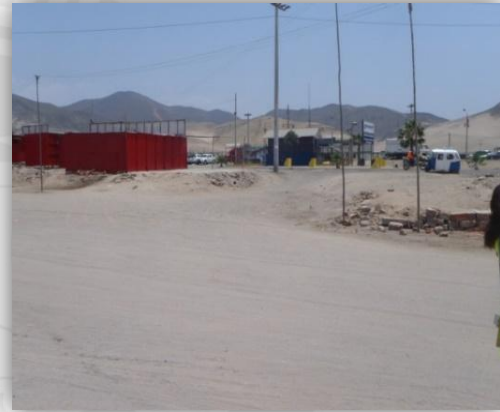
Delineadores	31	¿Delineadores ubicados al borde de la autopista se encuentran en buen estado?	X	Delineadores ubicados en la "zona 1" están en mal estado. Hay zonas de acceso que no están delimitadas ("zona 1" - accesos a la playa HONDA).	57
	32	¿Existe continuidad en la ubicación de los delineadores?	X	No hay continuidad en delineadores en la "zona 2" y la "zona 3".	
Elementos de contención y barreras de seguridad	33	¿Los elementos de contención son los adecuados?	X	Hay elementos de contención mal diseñados en la entrada del puesto de control de la SUNAT (dirección norte).	51,53,68,70,73,74
	34	¿Existen dispositivos terminales adecuados en caso de impactos?	X	En el separador central de la "zona 1", el guardavía no tiene terminación.	
	35	¿Existen elementos duros que pongan en peligro a los usuarios en caso de accidentes?	X	El puente cuenta con elementos (concreto armado) como barrera de "protección" de una longitud aproximada de 3 m. de largo. Algunos postes de electricidad se encuentran "protegidos" por bloques de concreto.	42,47,48,55

Foto 57: Delineador en malas condiciones.

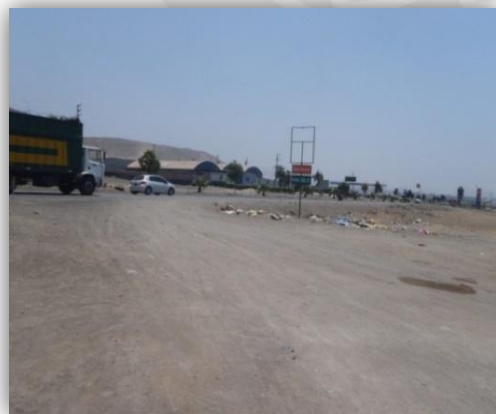
Foto 58: Acceso sin señalización y postes ubicados en zonas potencialmente peligrosas.

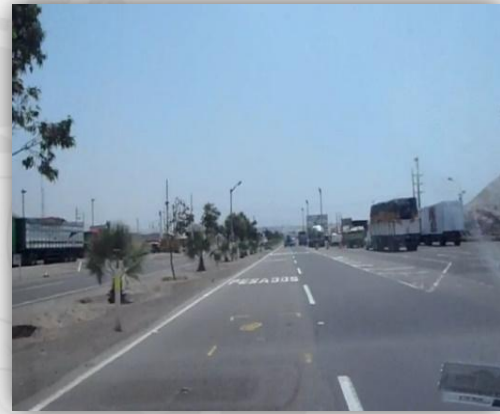
Foto 63: No existe señalización vertical de acercamiento hacia control.

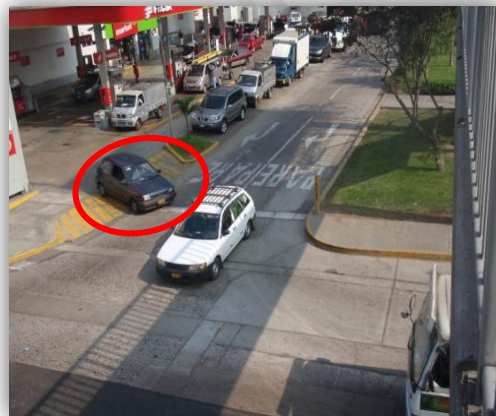
Foto 79: Conflicto entre vehículos por la mala ubicación de la salida del grifo.

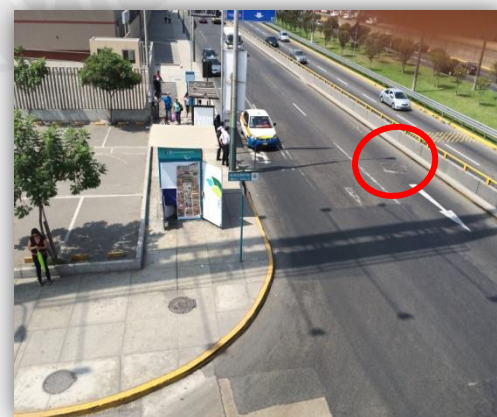
Foto 82: Agrietamiento profundo (piel de cocodrilo) en el pavimento.

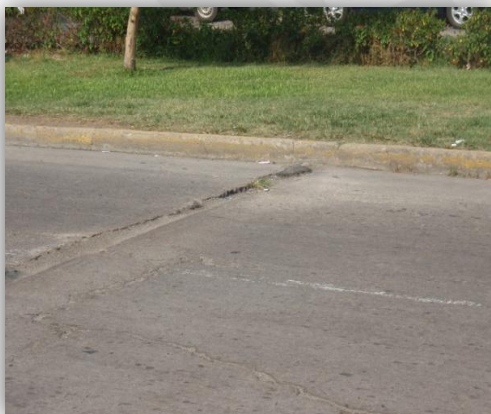
Foto 87: Grietas profundas cercanas a las juntas del pavimento de concreto.

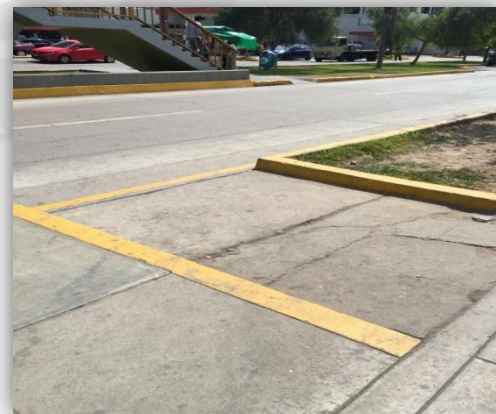
Foto 88: Rampa para discapacitados inadecuada y mal ubicada.

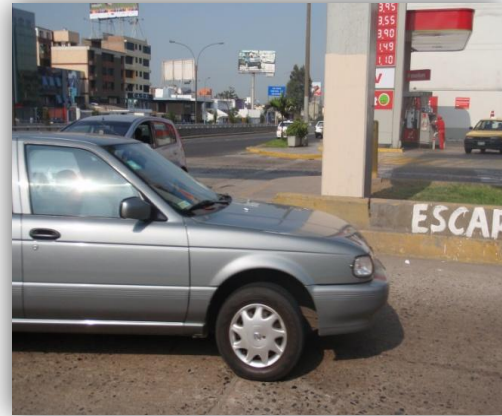
Foto 90: Ingreso inseguro de un vehículo al girar en "U" en sentido contrario.

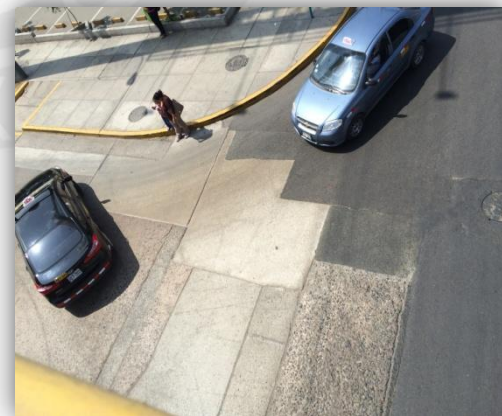
Foto 94: Pavimento con descacaramiento.

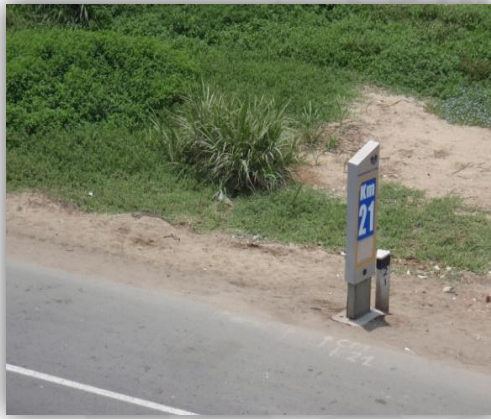
Foto 121: Elementos de concreto al borde de la berma.

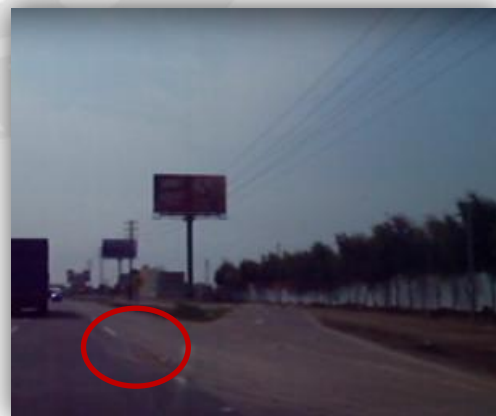
Foto 130: *Pavimento con baches y grietas profundas.*

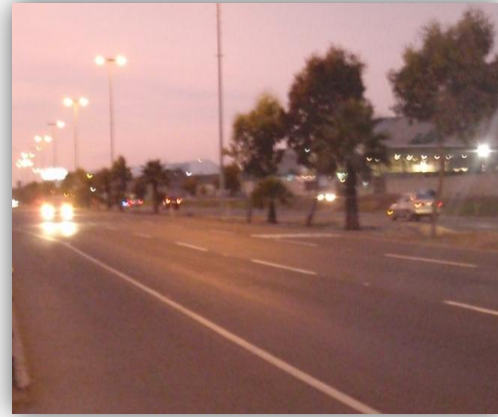
Foto 132: Postes de alumbrado (rígidos) ubicados en el separador central sin protección contra impactos.

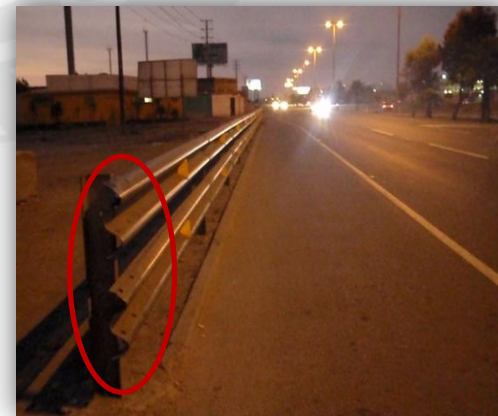
Foto 136: Guardavía entre los accesos 4 y 5 sin terminación en un extremo (Inadecuado para Carril Reversible).

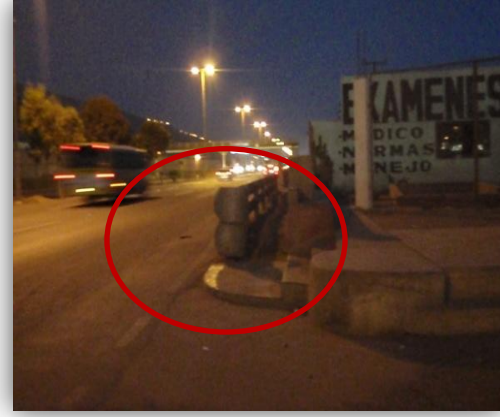
Foto 138: Elemento de concreto sin protección contra colisiones.
