**EVALUACIÓN DE UNA TUBERÍA A PRESIÓN DE ACERO  
DE BAJO CARBONO DAÑADA POR FUEGO MEDIANTE LA  
NORMA API 579-1/ASME FFS-1**

Tesis para optar el Título de ingeniero Mecánico, que presenta el bachiller:

**LEONARDO CÉSAR VÉLIZ MENDOZA**

**Lima, marzo del 2016**

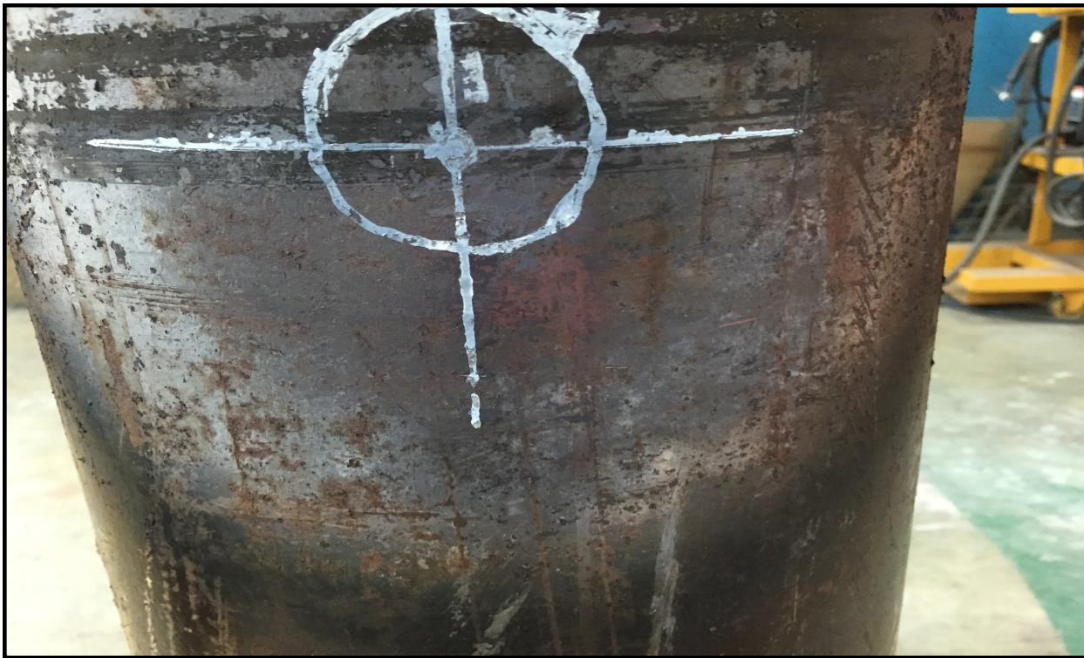
Figura 3.1 Zona del primer daño.

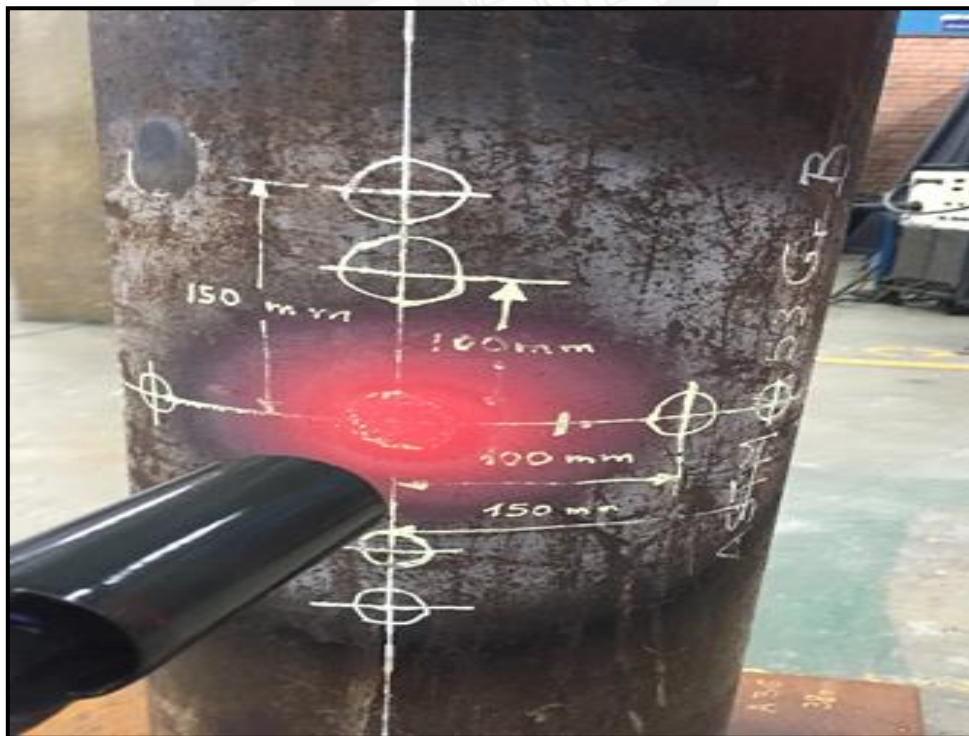
En la segunda zona de daño (Ver **Figura 3.2 y 3.3**), se observó en el centro una coloración roja clara correspondiente a una temperatura máxima de 815 °C. A esta zona, la rodea una coloración entre anaranjada rojiza y anaranjada que relaciona temperaturas máximas de 870 °C y 930 °C respectivamente. También, se aprecia que a esta zona la encierra una circunferencia roja medio oscura, la cual representa una temperatura de 650°C a 700°C. Toda la segunda zona se clasifica en una zona de exposición al calor nivel VI por tener una temperatura mayor de 730°C.

Figura 3.2 Coloración de la tubería durante el segundo daño.

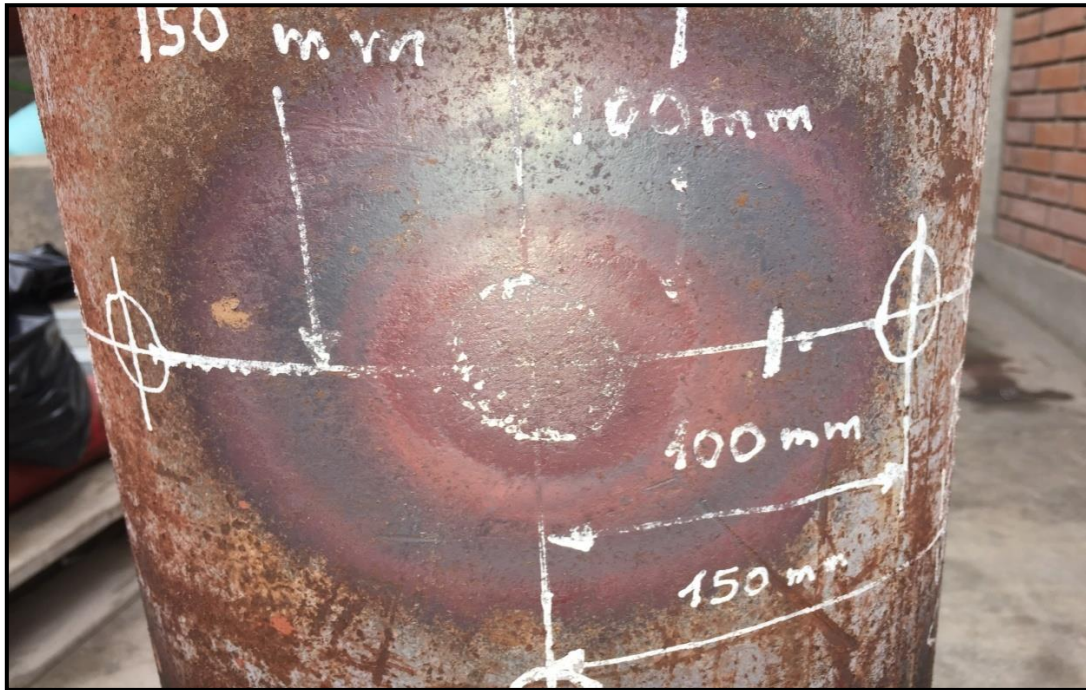
**Figura 3.3** Zona del segundo daño después del fuego

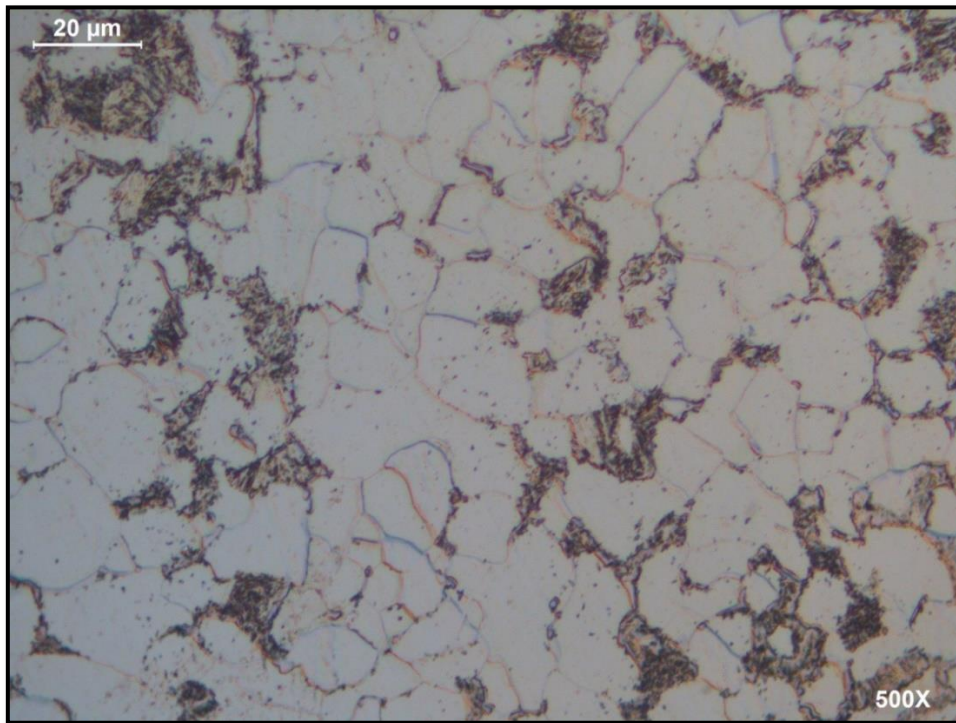
El tamaño de grano para las ubicaciones X, Y y Z, no varía. Esto se observa en las imágenes del anexo D.

**Figura 3.6** Fotomicrografía de la ubicación Z. 500x

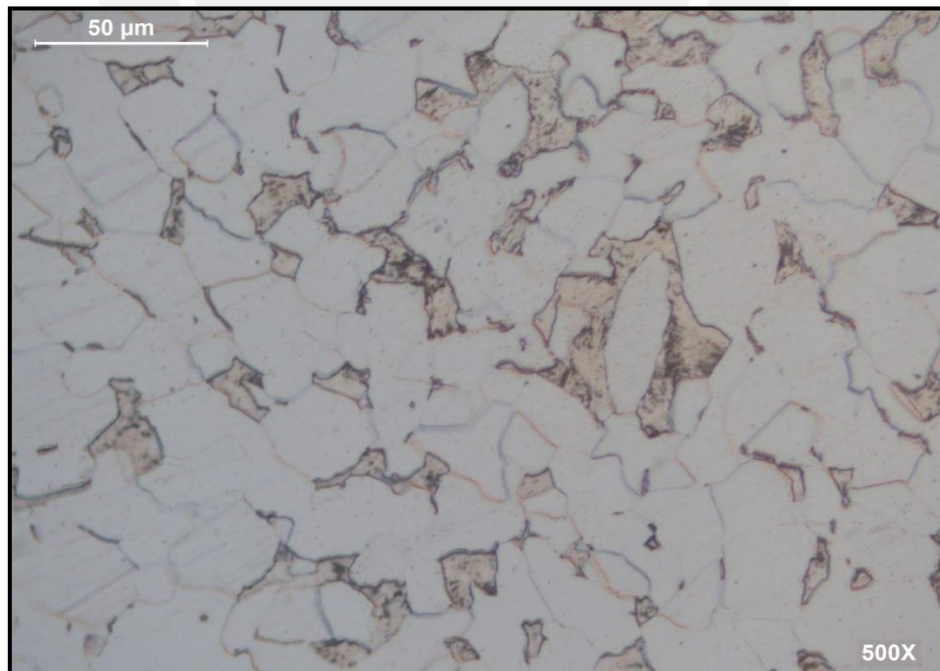
**Figura 3.7** Fotomicrografía de la ubicación Y. 500x

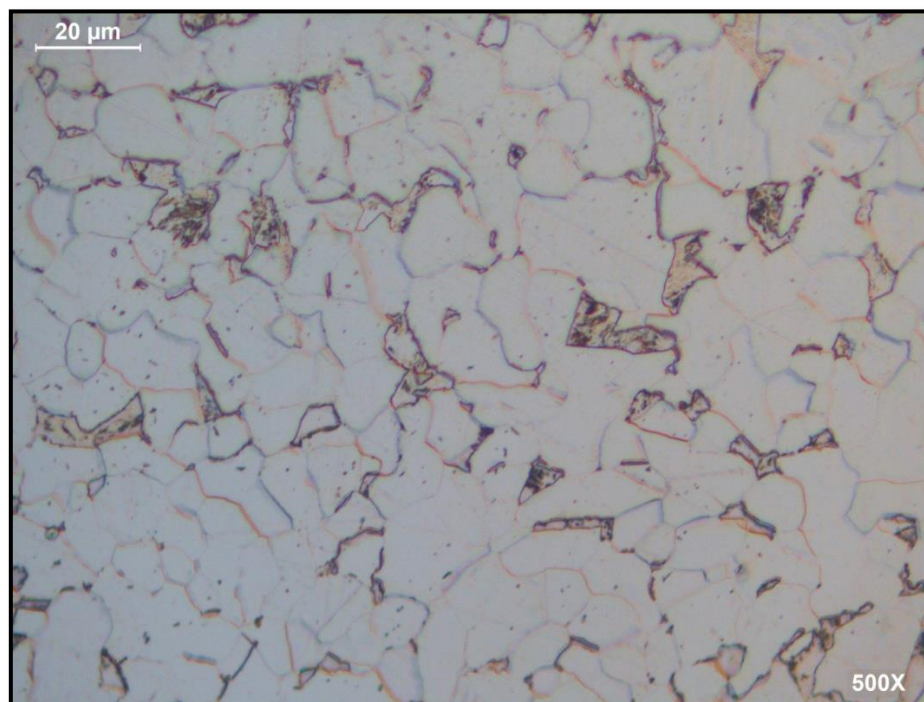
**Figura 3.8** Fotomicrografía de la ubicación X.500x

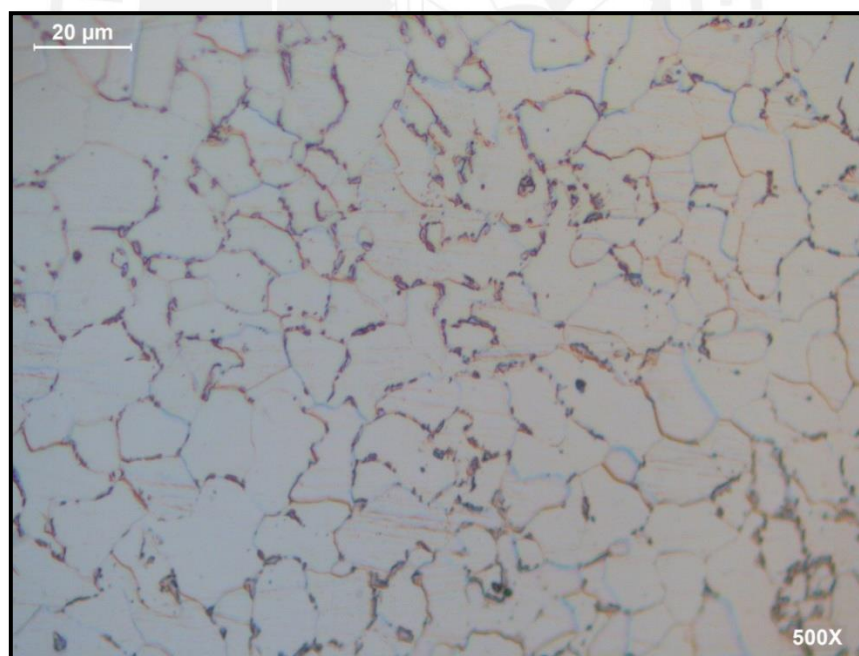
Las imágenes del anexo D muestran que no hubo crecimiento de grano en las ubicaciones A, AD, AI, C1 Y C3.

**Figura 3.9** Fotomicrografía de la ubicación A.500x

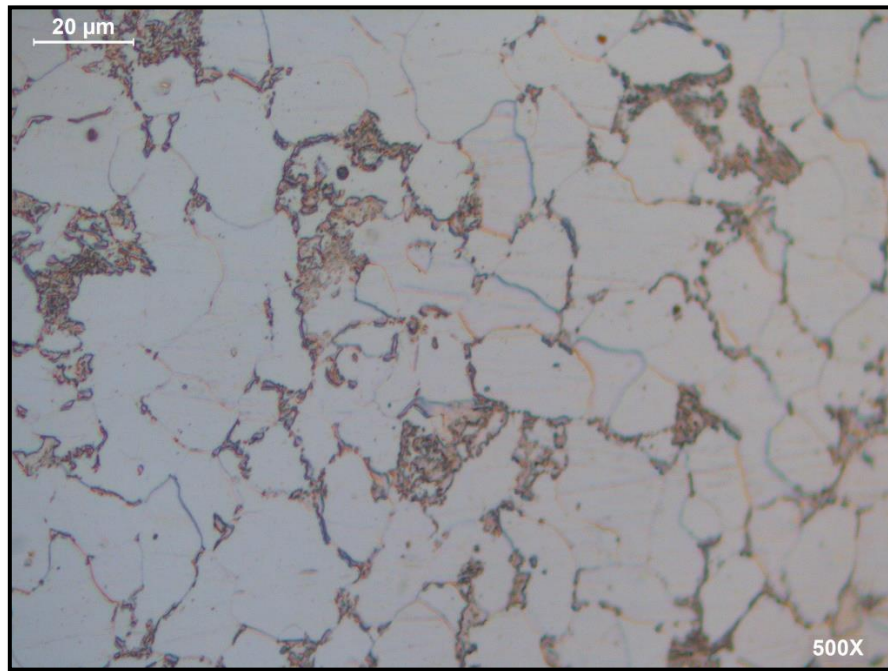
**Figura 3.10** Fotomicrografía de la ubicación AD.500x

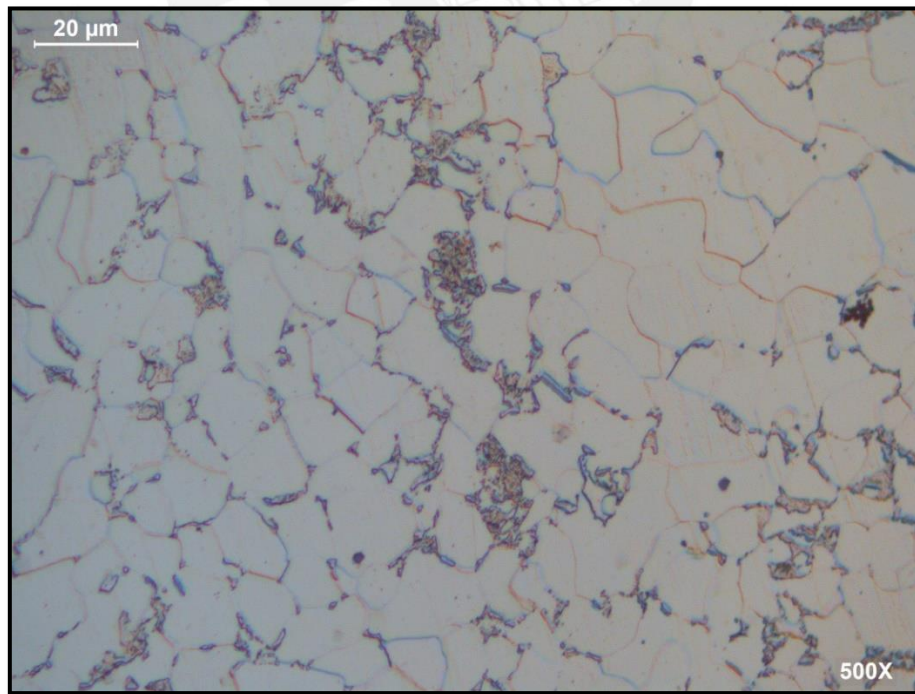
**Figura 3.11** Fotomicrografía de la ubicación AI.500x

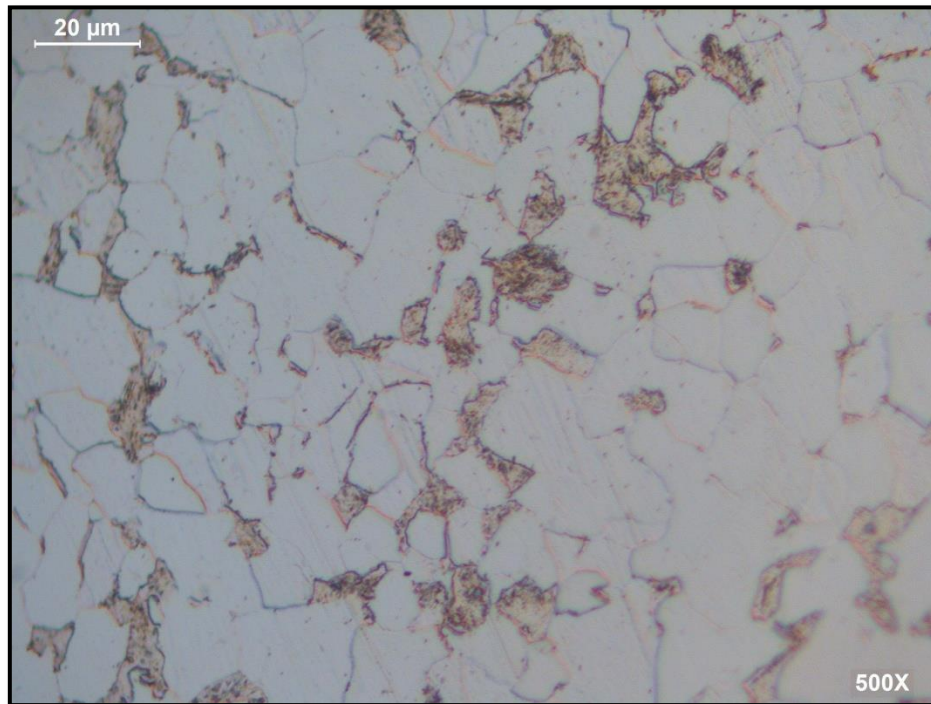
**Figura 3.12** Fotomicrografía de la ubicación C1.500x

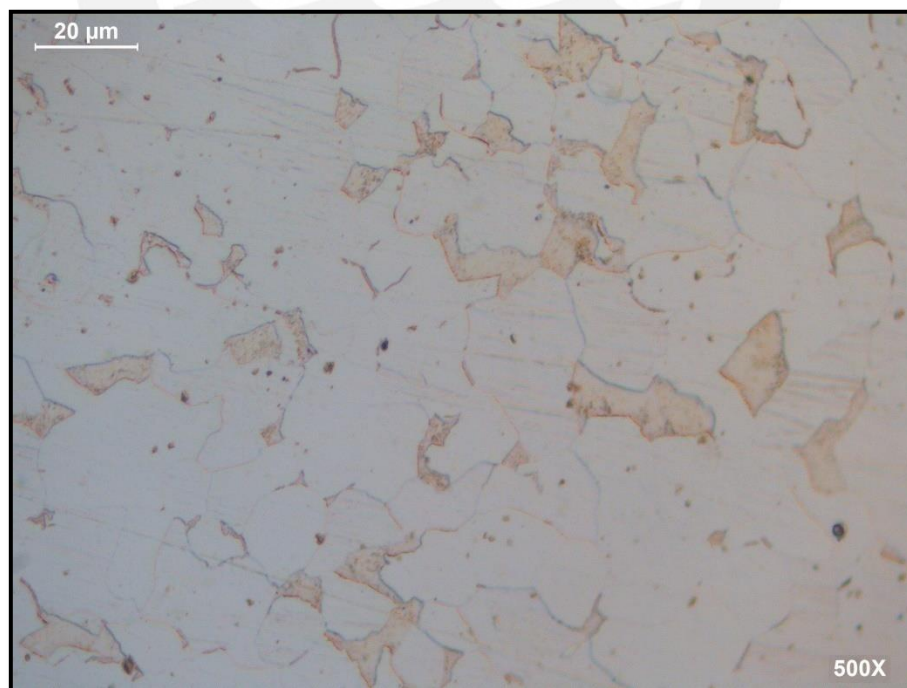
**Figura 3.13** Fotomicrografía de la ubicación C3.500x

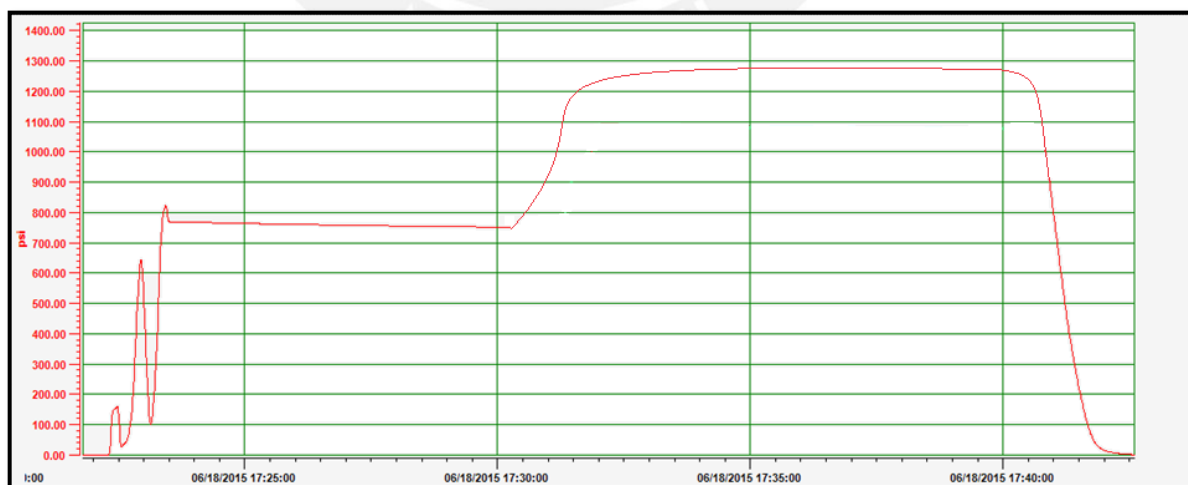
Al realizarse la prueba hidrostática, se elevó la presión alrededor de 750 psi en dos minutos. Luego se mantuvo durante cinco minutos a esa presión, con una caída muy leve debido a que los hilos del roscado no eran compatibles con el tapón. Después, se subió la presión en un tiempo de dos minutos hasta llegar a una presión alrededor de 1280 psi, se mantuvo esa presión por un tiempo total de siete minutos. Finalmente se bajó la presión gradualmente hasta llegar a cero. (Ver **Figura 3.14**).

**Figura 3.14** Comportamiento de la presión en la tubería durante la prueba hidrostática.
