**DIAGNÓSTICO ESTRUCTURAL Y ANÁLISIS SÍSMICO DE LA IGLESIA SAN  
PEDRO APÓSTOL DE ANDAHUAYLILLAS**

Tesis para optar el grado de Magister en Ingeniería Civil que presenta

CAROLINA PAOLA BRICEÑO MELÉNDEZ

San Miguel, 2016

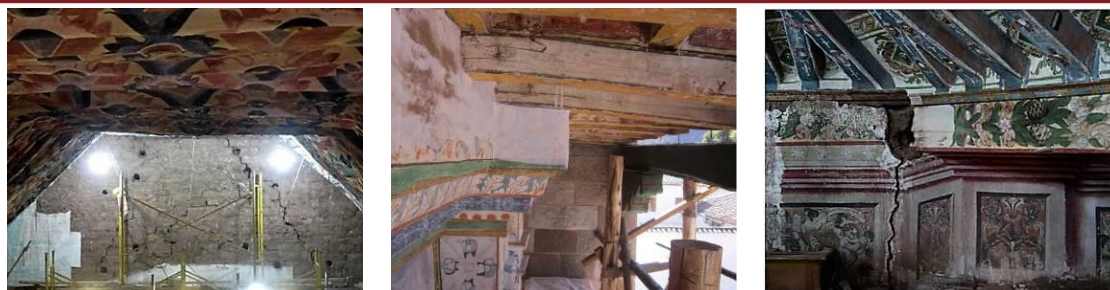
Desde su construcción, la iglesia ha pasado por una gran cantidad de trabajos de restauración especialmente en los últimos 50 años (Vargas et al., 2013); sin embargo, su mayoría han sido orientados al aspecto estético del templo. En el 2012 se realizó una inspección visual identificando grietas importantes en algunos muros de adobe, principalmente en la zona del presbiterio y capillas (Castillo et al., 2012). Entre las patologías más resaltantes encontradas (Figura 2.2) están una abertura en la pared del presbiterio, colindante con la nave, a la altura de 12.5 m y grietas diagonales de 2.5cm de espesor en el tímpano del arco triunfal. Además se detectaron deflexiones y evidencias de ataque de xilófagos en elementos de madera.

Figura 2.2 Algunas de las patologías más resaltantes en la iglesia

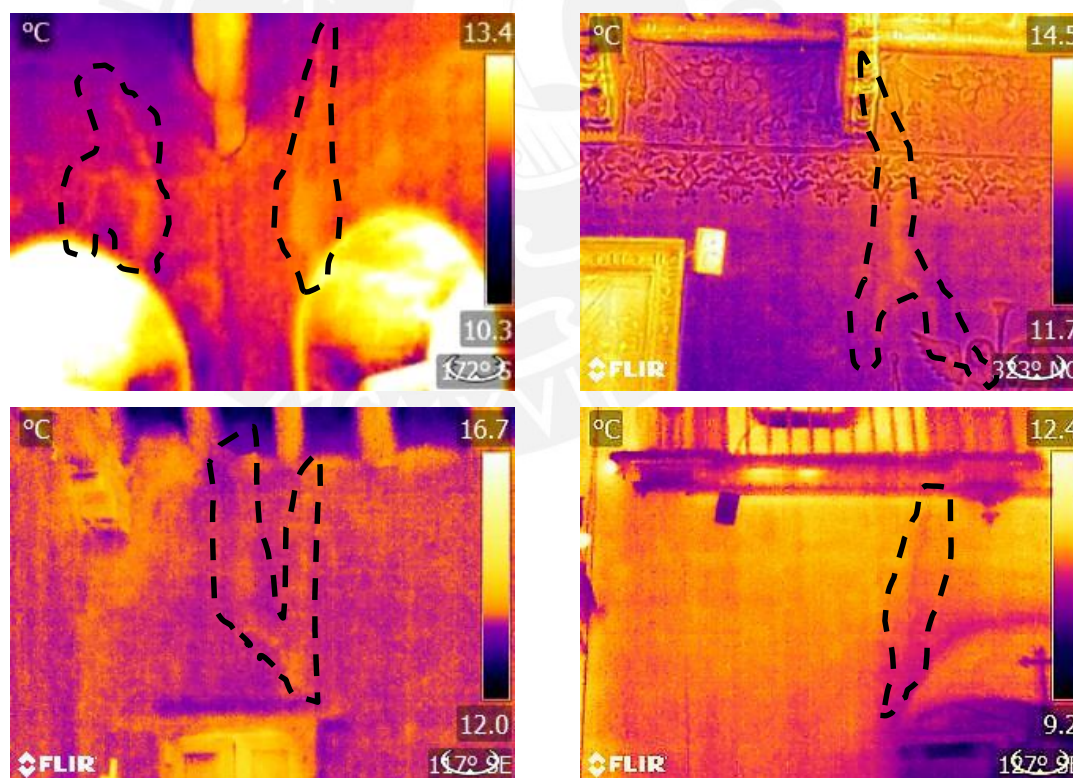
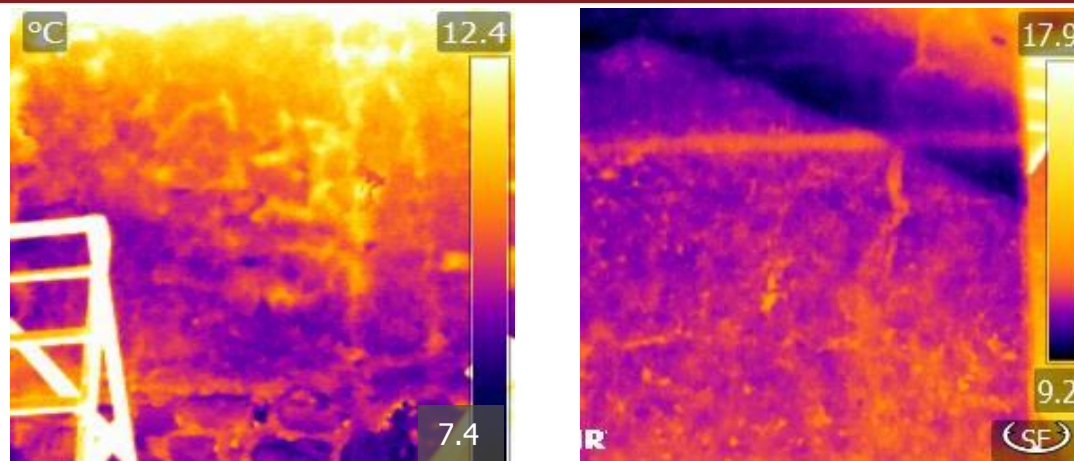
Figura 2.4. Termogramas que evidencian grietas en albañilería de adobe

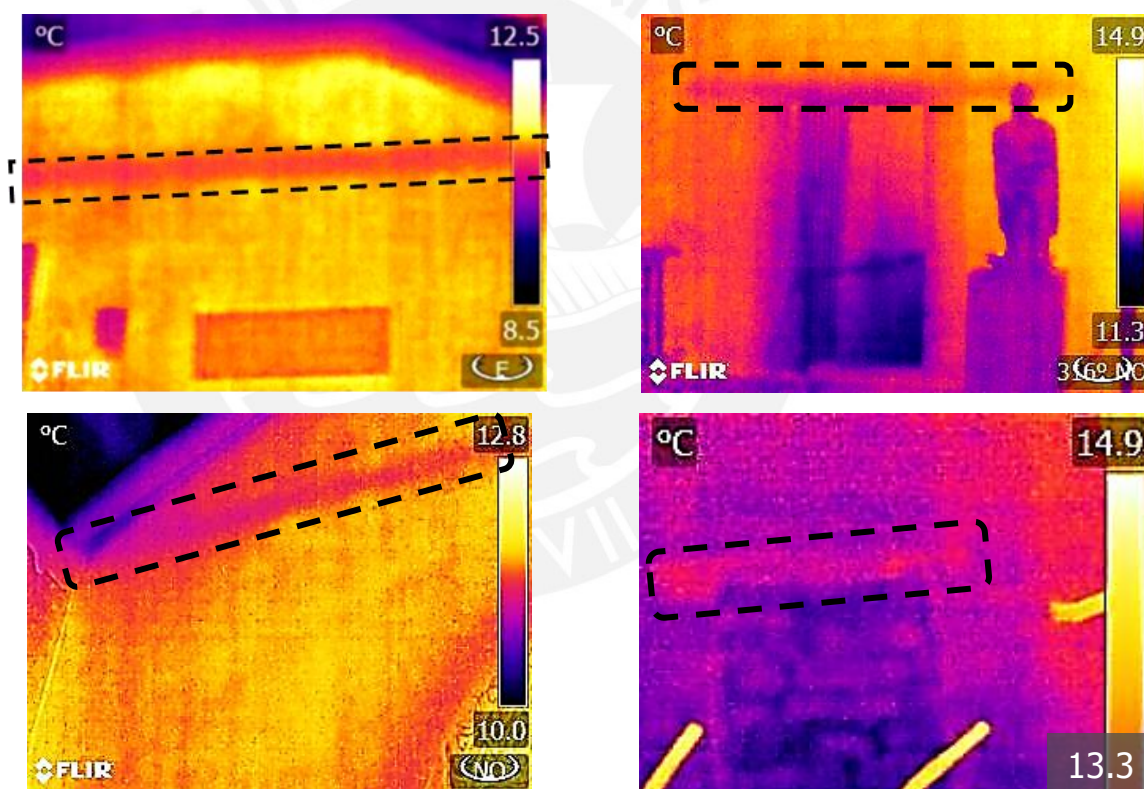
Figura 2.5. Termogramas que muestran las vigas de madera embebidas en las capillas laterales

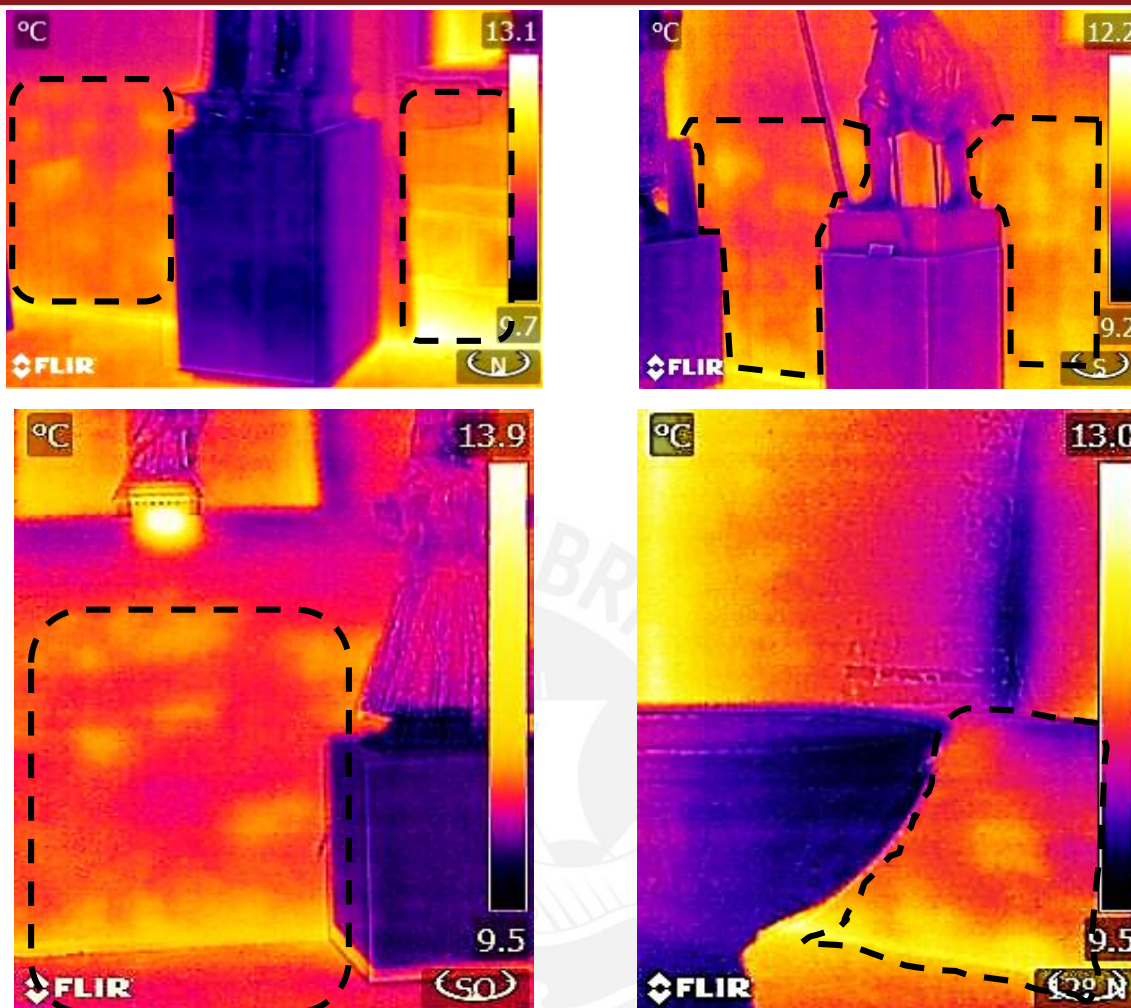
Figura 2.6. Termogramas que presentan sobrecimientos de albañilería de piedra

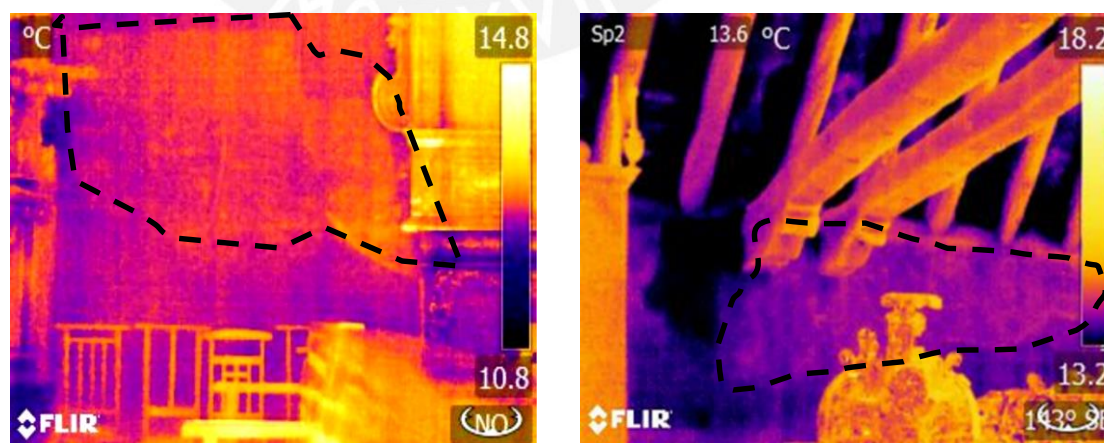
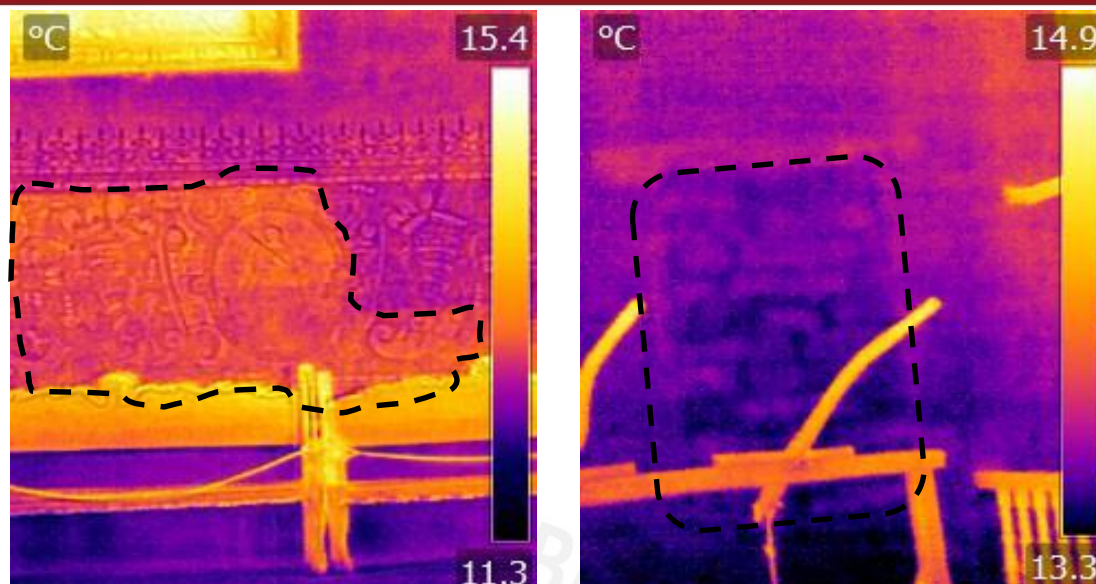
Figura 2.7. Termogramas que muestran las zonas con resanes y nueva albañilería de adobe en los muros laterales del a nave

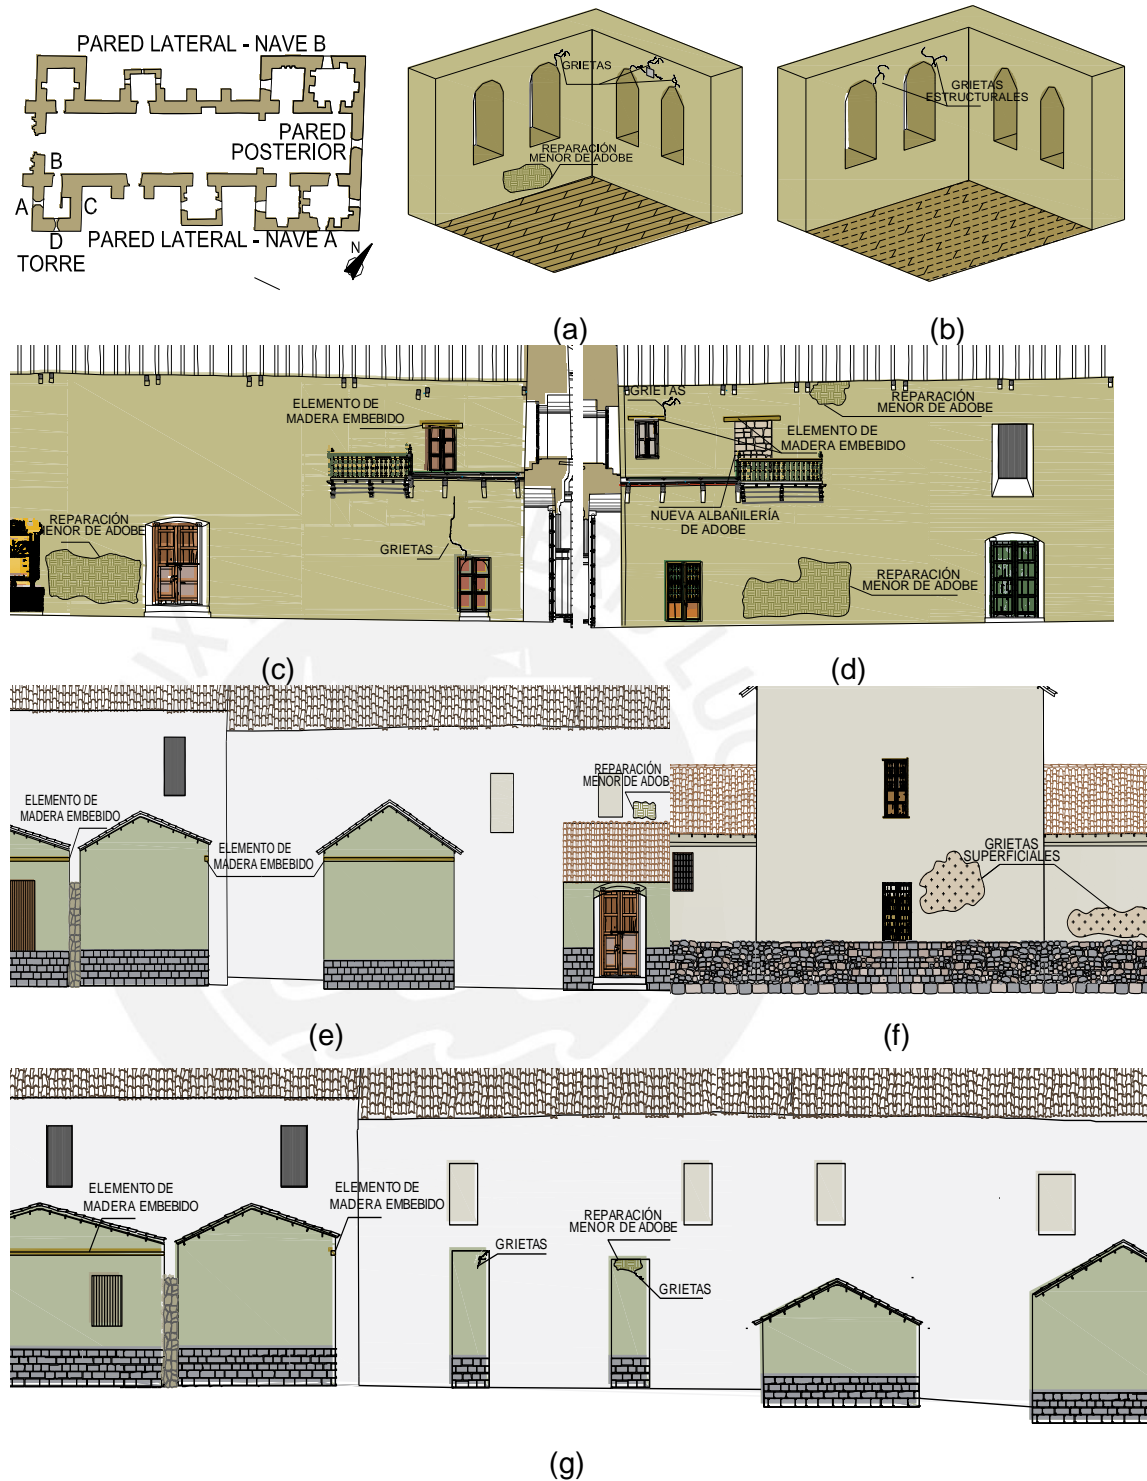
Se encontraron tres tipos de adiciones/modificaciones históricas: reparaciones de adobe, mampostería de piedra mayores de fundaciones y vigas de madera. En su mayoría, las zonas que muestran resanes o nueva albañilería de adobe corresponden a trabajos anteriores de intervención menores ejecutados en los muros longitudinales de la nave. Adicionalmente, se detectaron sobrecimientos de albañilería de piedra en las capillas laterales, lo cual apoyaría la teoría de que su construcción fue ejecutada en una segunda etapa a fin de reforzar la nave y el presbiterio. Asimismo, se encontraron vigas de madera embebidas en cada conexión entre las paredes y los tímpanos de las capillas, los cuales probablemente fueron incluidos como elementos de reforzamiento. Por otro lado, varios termogramas evidenciaron un alto número de grietas en las paredes cerca de elementos de madera como vigas o el sistema de techo, ocasionadas por la interacción de ambos materiales. Grietas con una distribución dispersa se encontraron en la fachada posterior, cuya justificación podría ser debida a un pésimo recubrimiento de yeso sobre el muro. Del mismo modo, se detectaron grietas diagonales cerca de aberturas en la torre del campanario y coro alto, lo cual es típico en adobe albañilería bajo acciones sísmicas. En la Figura 2.8 se muestra un resumen de los resultados de la inspección termográfica.

Figura 2.8. Patologías estructurales y modificaciones históricas identificadas a través de la termografía infrarroja localizada en las paredes (a) A y B y (b) C y D de la torre del campanario; (c) - (d) paredes interiores; y (e) - (g) exteriores de la nave; y (f) fachada posterior

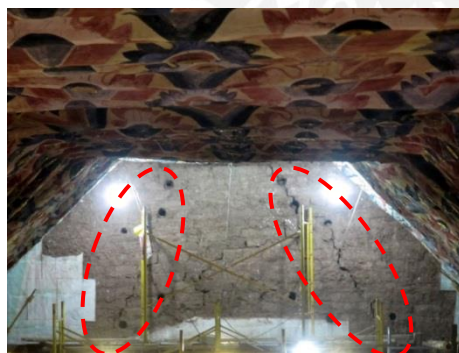
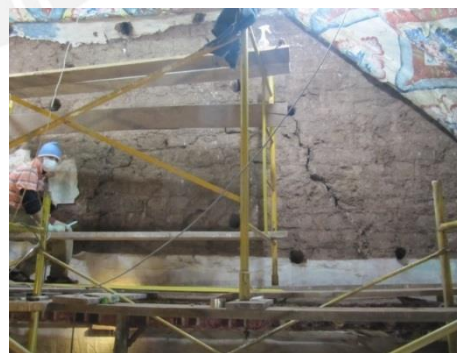
Dadas los múltiples trabajos de conservación realizados en la iglesia durante los últimos 50 años, no es posible identificar fácilmente el daño profundo acumulado a lo largo de los años (Vargas et. al, 2012). Mediante la inspección visual se logró detectar varias fracturas profundas en las paredes del presbiterio y las capillas, así como en el tímpano del arco triunfal. Por ejemplo, en la Figura 3.3, se observa grietas de espesor considerable en el muro sur junto al arco del triunfo y profundas grietas diagonales en el tímpano del arco triunfal, las cuales solo fueron posibles detectar luego de retirar un lienzo que estaba localizado sobre el arco.

Figura 3.3. Grietas encontradas en el tímpano de adobe del arco triunfal
