**PONTIFICIA UNIVERSIDAD CATÓLICA DEL PERÚ**  
**ESCUELA DE GRADUADOS**

**VULNERABILIDAD SISMICA DE LAS VIVIENDAS DE ALBAÑILERIA**  
**CONFINADA EN LA CIUDAD DE CAJAMARCA**

**Tesis**

Para optar el grado académico de  
**Magíster en Ingeniería Civil**

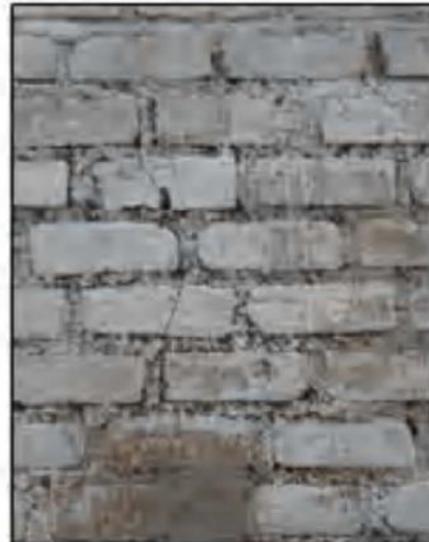
**Fotografía N° 02:**  
Cercos perimetricos, nótese la rajadura, juntas entre ladrillos de mala calidad.

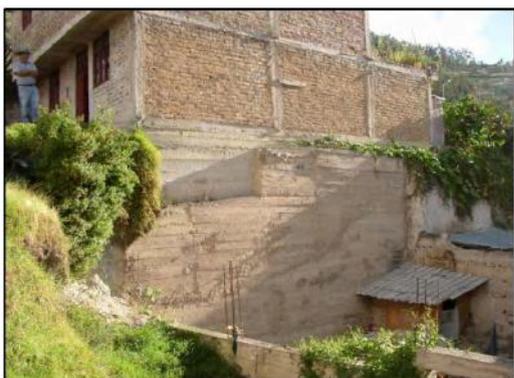
Fig. 7.3: Empuje de terreno aledaño.

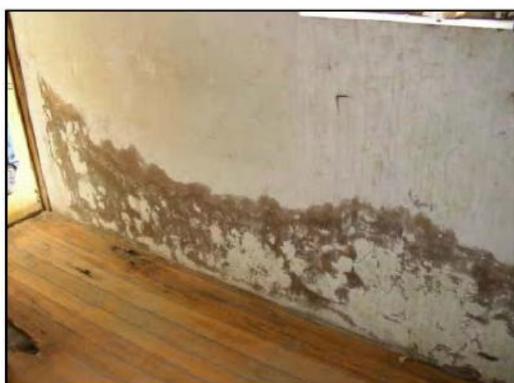
Fig. 7.5: Humedad proveniente del terreno.  
Barrio Santa Elena Baja.

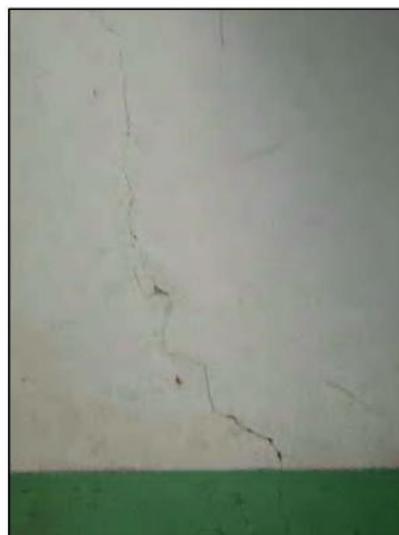
Fig. 7.8: Grieta de 1.5mm en muro.  
Barrio Aranjuez.

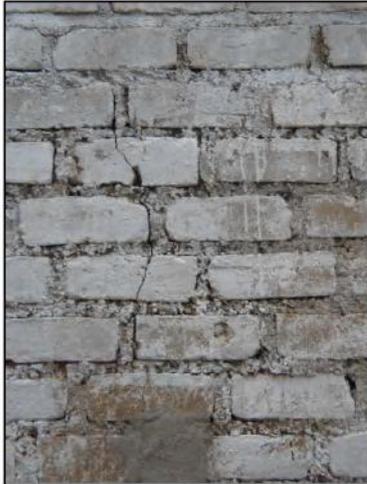
**Viviendas en Zona de Pendiente Baja (ZPB):** El problema fundamental que presentan las viviendas en esta zona son las fisuras y grietas producto del probable asentamiento debido a la baja calidad del suelo que en su mayoría es orgánico. (antiguamente eran zonas de pastizales). Según INDECI es una zona de peligro frente a la ocurrencia de un sismo (por la calidad de suelo que presenta) y de peligro medio ante inundaciones.

**Fig. 7.9:** Grieta de 2.0mm en muro.  
Urb. Universitaria.

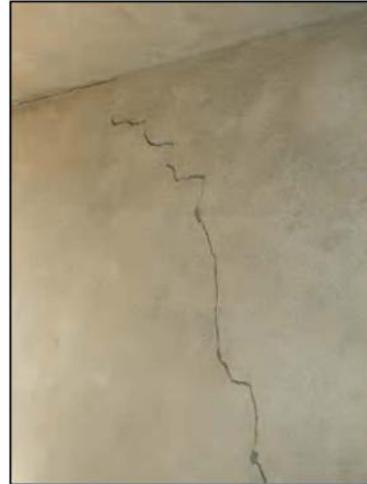
**Fig. 7.10:** Rajadura de 8.0mm en promedio.  
Urb. Villa Universitaria.

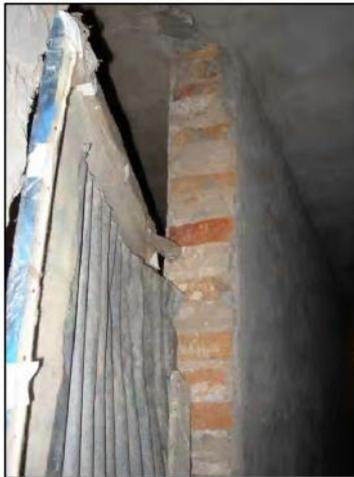
Fig. 7.15: Remoción de muros para la apertura de puerta.

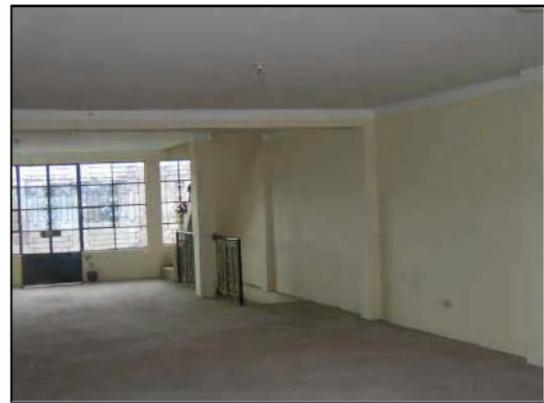
Fig. 7.21(b): Nula densidad de muros en el sentido en el sentido paralelo a la calle.

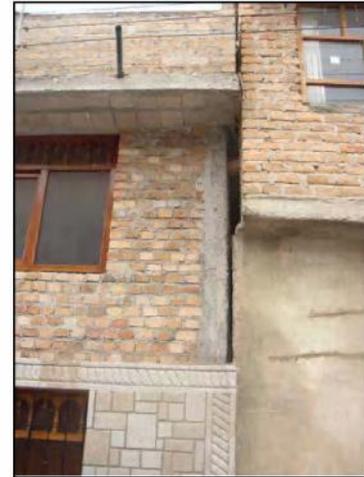
Fig. 7.23: Adecuada junta sísmica, aunque se observó que ocasiona ingreso de lluvia.

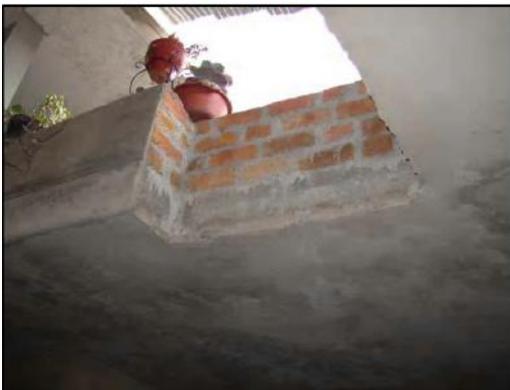
**Remoción de elementos sismorresistentes:** En varias viviendas encuestadas se pudo observar que habían removido elementos sismorresistentes, tales como muros, columnas, vigas y aligerados; agravando aún más la falta de rigidez que muestran las viviendas.

Fig. 7.24: Remoción de aligerado para pase de escalera.

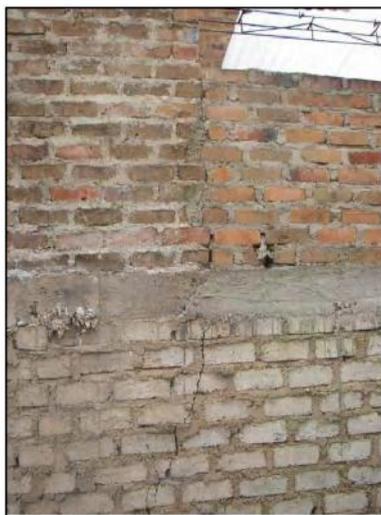
**Cercos pegados a la estructura:** Otro caso típico es la falta de independización de la estructura principal con respecto a los cercos de patios y/o jardines, encontrándose las consecuentes fisuras y grietas en tal unión, ello debido a la gran diferencia de rigidez entre ambas estructuras.

Fig. 7.31: Rajadura, mayor de 2.5mm.

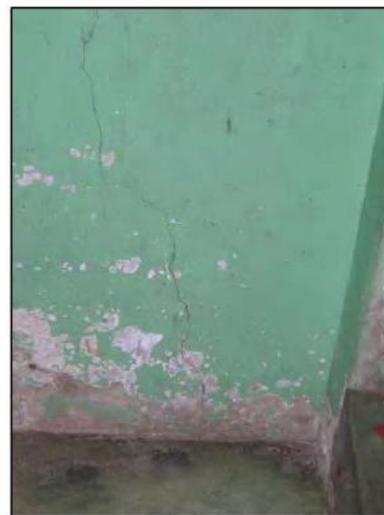
Fig. 7.32: Grieta entre 1 a 2mm.

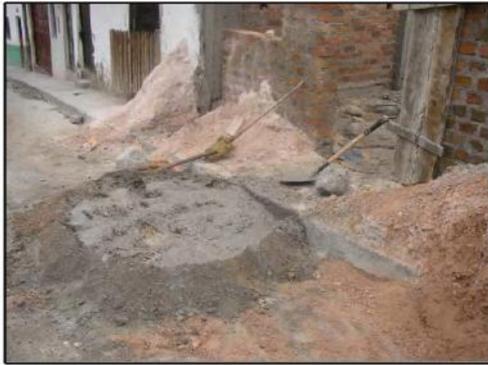
**Dosificación y mezclado inadecuado de materiales en la elaboración del concreto:** De algunos seguimientos de obra realizados se pudo observar y concluir que los obreros no tienen ningún criterio técnico así como herramientas y equipos adecuados para la elaboración del concreto, encontrando casos en que la mezcla la hacían en forma manual con las implicancias que ello trae consigo, elaboración de la mezcla con contaminación (residuos orgánicos: tierra, etc.), sin medición de las cantidades de cemento, agregados y sobre todo agua al mezclar, no vibran al momento de vaciar la mezcla a un determinado elemento encofrado.

Fig. 7.33: Elaboración manual del concreto con agregados de cantera de cerro.

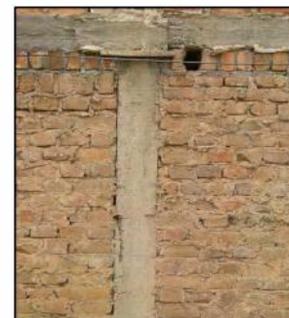
Fig. 7.40: Falta de conectividad Muro-columna.

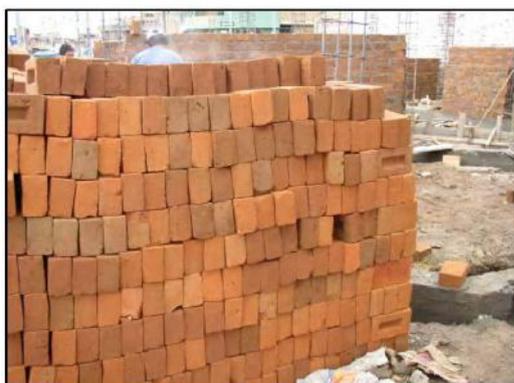
Estos representan el punto de debilidad por donde se iniciará la falla del muro.

Fig. 7.41 Unidades resquebrajadas, de significativa variación dimensional, y diferentes grados de cocción.

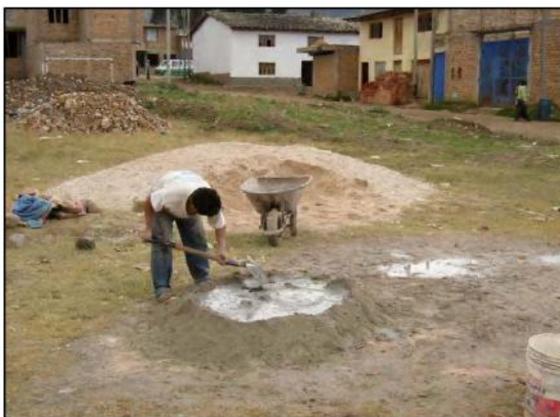
**Agregados inadecuados:** En Cajamarca existen canteras de río y de cerro, las más usadas son las segundas debido su bajo costo y a su fácil disponibilidad en cualquier época del año. Lamentablemente los agregados de cerros presentan impurezas orgánicas perjudiciales para el concreto.

Fig. 7.43: Agregado de cerro, y elaboración de concreto manualmente.

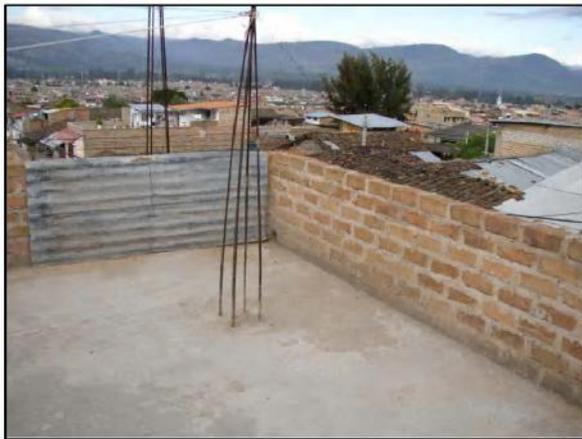
El otro medio a través del cual se han observado oxidación del acero es en elementos de concreto armado que poseen cangrejas.

Fig. 7.46: Armadura de columnas expuestas.

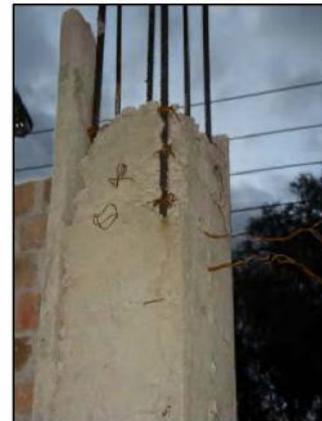
Fig. 7.47: Falta de recubrimiento.

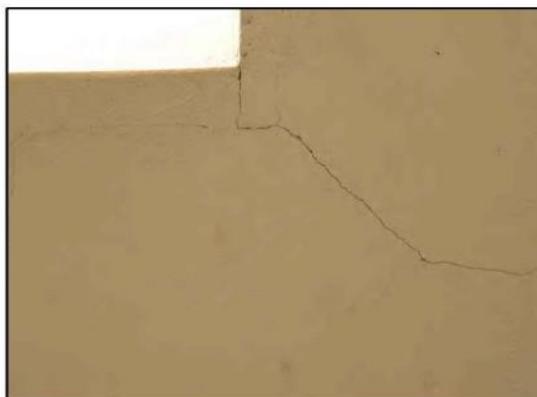
Fig. 7.48: Grietas en alféizar.

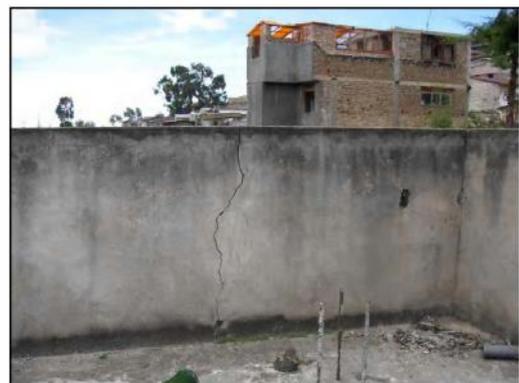
Fig. 7.49: Grietas en parapeto de azotea.

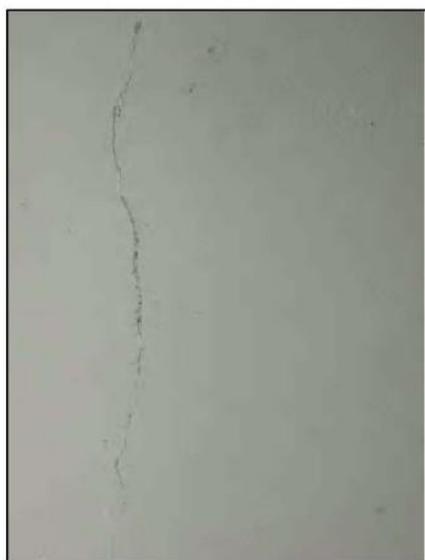
**Fig. 7.50:** Grietas al centro de un muro.

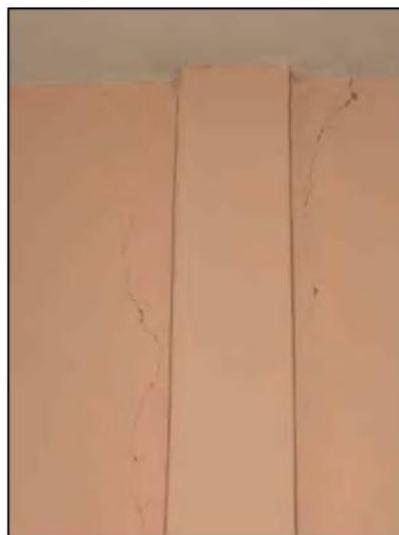
**Fig. 7.51:** Grietas en la unión muro-columnas.

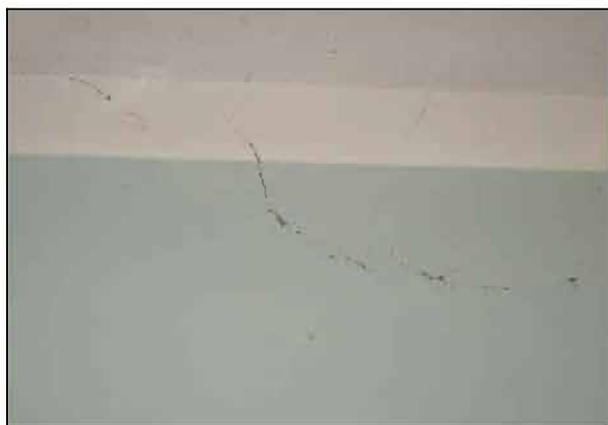
**Fig. 7.52:** Grieta en muro portante.

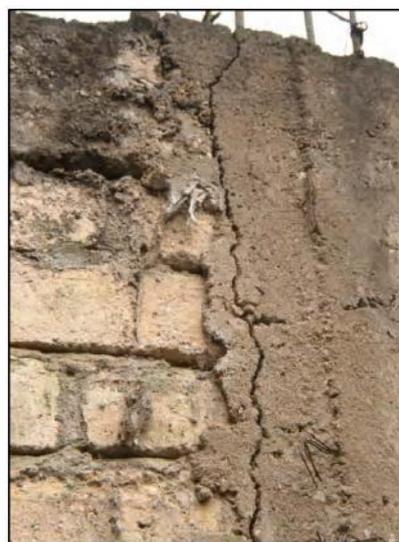
**Fig. 7.53:** Rajadura en cerco de jardín, unidades de concreto.

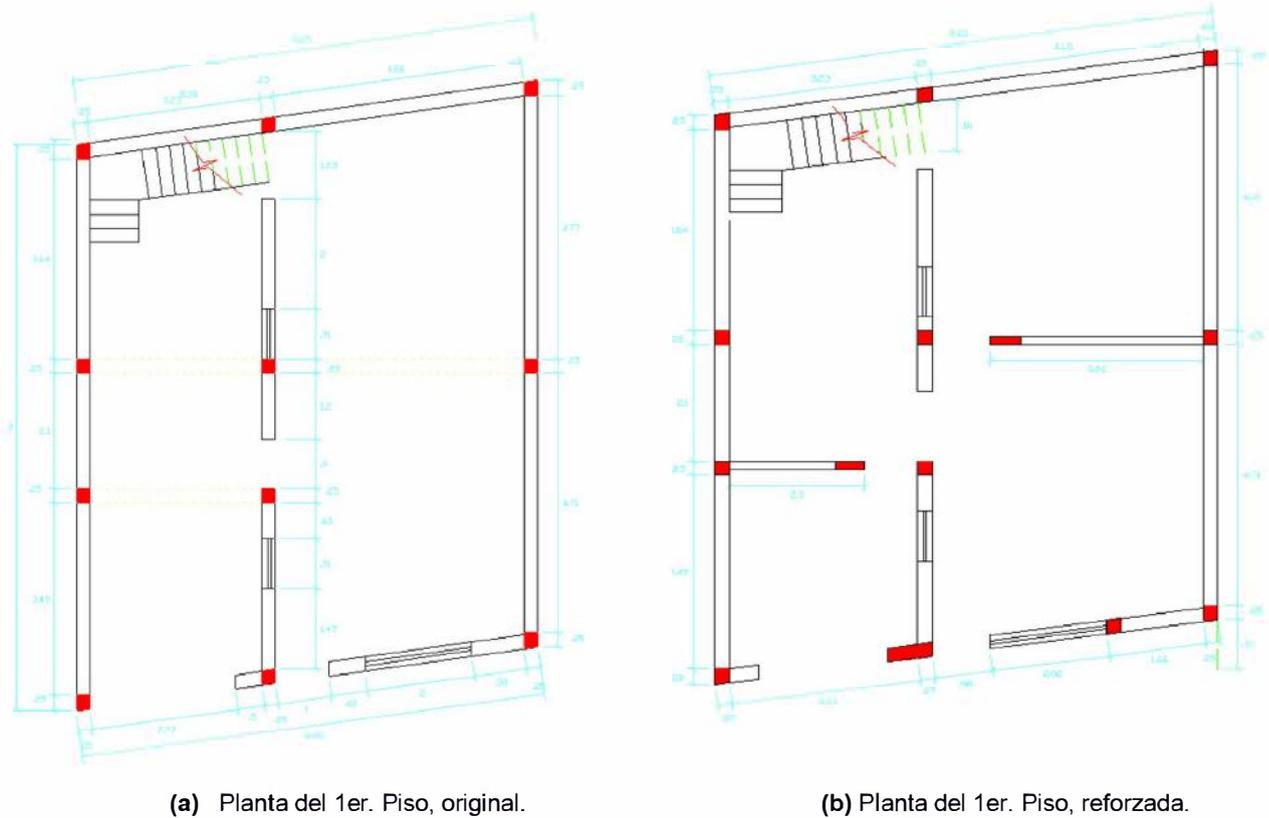
Fig. 8.01 (a) y (b): Vivienda N° 30 – ZPA. Nula densidad de muros en la dirección paralela a la calle (dibujo izquierdo), reforzamiento alternativo (dibujo derecho).

En el caso de la vivienda que se muestra en el plano de la Fig. N° 8.01 es notoria la falta de muros en la dirección paralela a la calle por ello el reforzamiento consistirá en adicionar dos muros de albañilería en esta dirección debidamente confinados en su cuatro bordes y con fines arquitectónicos columnas de 0.50m x 0.15m; de igual forma se adicionó dos placas de concreto armado de 0.25x0.50 en el portón que dá a la calle y finalmente se reubicó la ventana de la fachada hacia el extremo de la puerta angosta para formar una nueva puerta-ventana, ganando así longitud de muro de 0.90m (original) a 1.70m y además adicionándole una columna izquierda a dicho muro; con estas simples soluciones estaremos garantizando el buen desempeño sísmico de la vivienda también en el sentido paralelo a la calle.

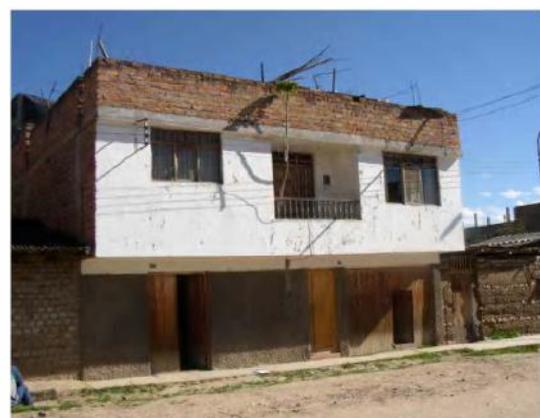
(b) Parapeto al cual debería reforzarse con elementos de confinamiento.

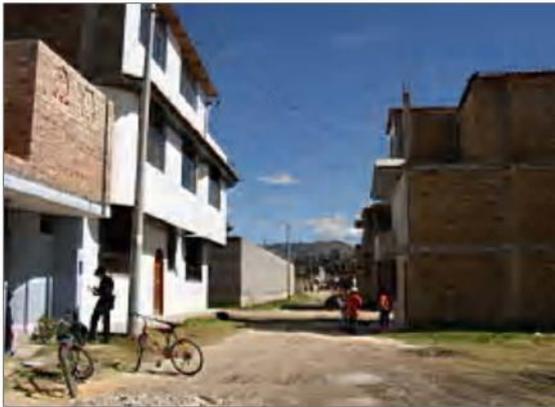
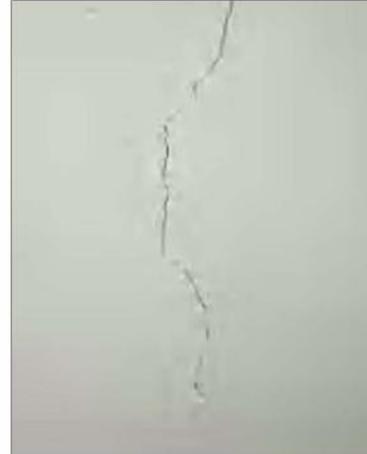
Fig. 9.03: Vivienda que presentaba grietas como la que se observa, sin embargo el segundo nivel fue techado a los pocos días.
