ANEXOS

Muro M01

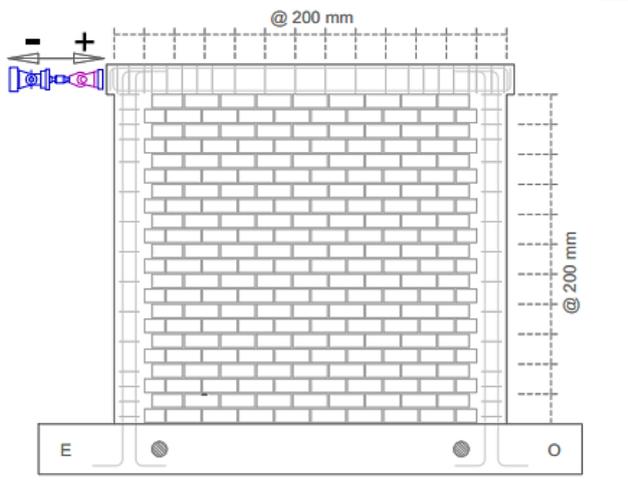
Evolución del agrietamiento del espécimen M01 en la Fase 2.

No se mostraron fisuras, manteniendo un comportamiento elástico.

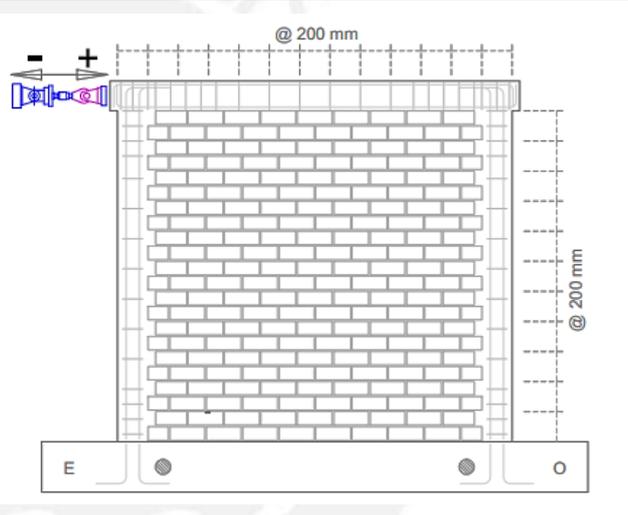
Evolución del agrietamiento del espécimen M01 en la Fase 3.

Se presentaron las primeras fisuras de tracción por flexión. Se ubican en la zona inferior de la columna de confinamiento.

Las fisuras presentaron un grosor de 0.05 mm.

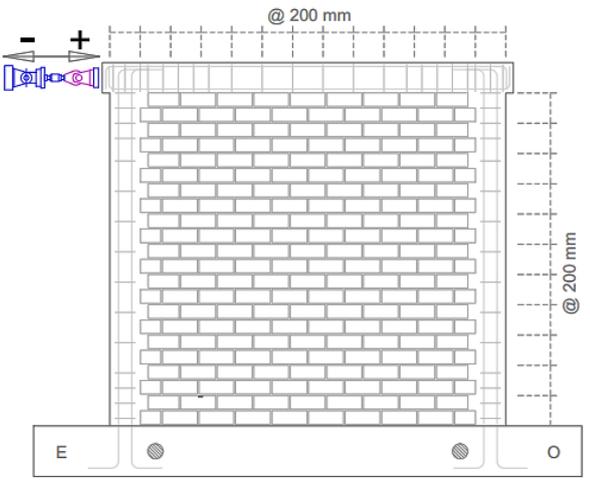
Evolución del agrietamiento del espécimen M02 en la Fase 2.

Se presentaron las primeras fisuras de tracción por flexión en ambos extremos del muro. Pero, con mayor intensidad en la columna izquierda. Grosor de grietas 0.05mm.

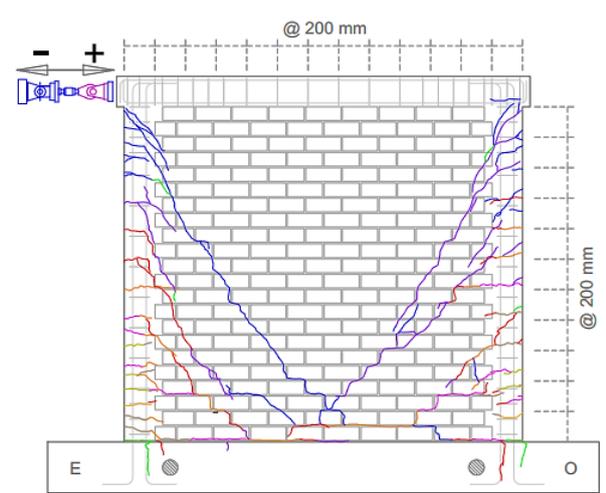
Descripción:
Las grietas se fueron propagando con poca intensidad. Además, aparecieron grietas en las esquinas superiores del muro, con espesor de 5.0mm.

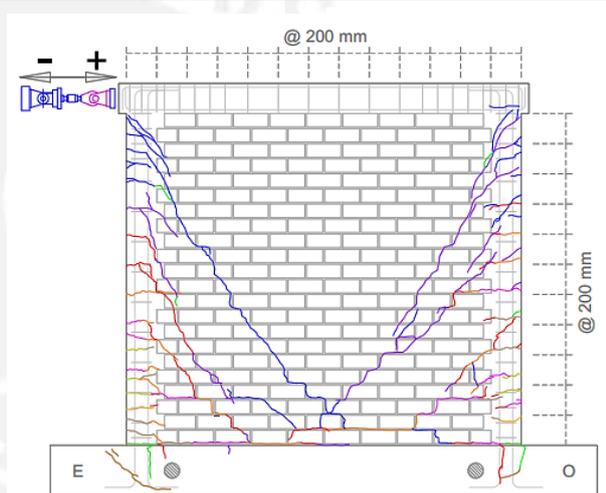
Descripción:
Las grietas diagonales principales en forma de V, aumentaron en grosor. Estas tuvieron un ancho entre 7mm. También, se observó el inicio del aplastamiento del concreto en la parte inferior de la columna izquierda.

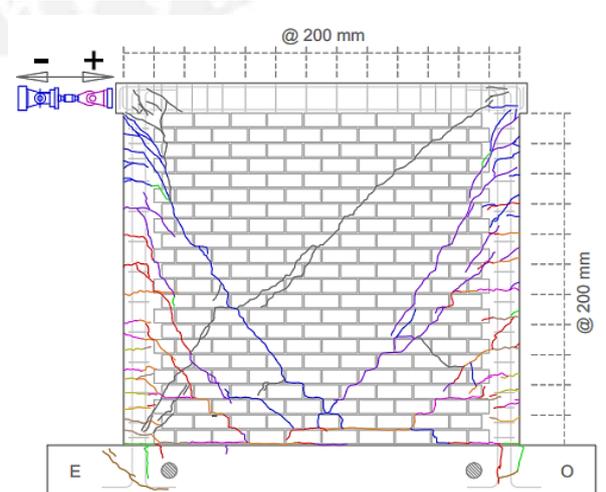
Descripción:
Se remarcó las grietas diagonales en forma de V, aumentando su máximo grosor de grieta a 20mm en su extremo izquierdo. Además, se presentó una grieta diagonal desde la esquina superior derecha del muro, con un grosor de 10.0mm.

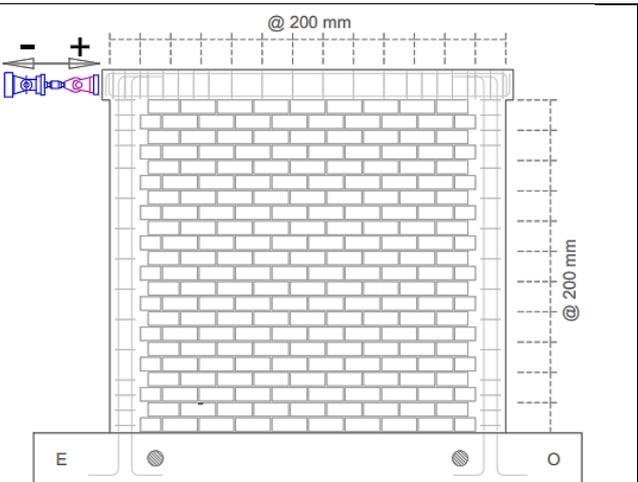
Evolución del agrietamiento del espécimen MQ01 en la Fase 2.

Se presentaron las primeras fisuras de tracción por flexión en ambos extremos inferiores del muro. Grosor de grietas 0.05mm.

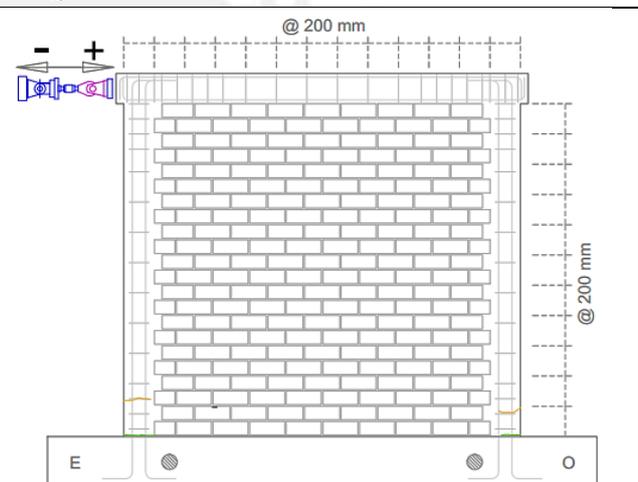
Evolución del agrietamiento del espécimen MQ01 en la Fase 3.

La produjeron nuevas fisuras en el borde inferior de las columnas de confinamiento. Sin observar su incursión en el panel de albañilería. Grosor de fisura 0.05mm.

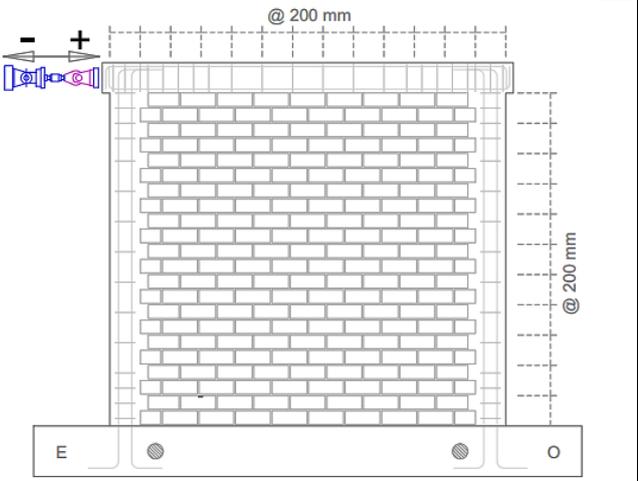
Evolución del agrietamiento del espécimen MQ03 en la Fase 2.

Se presentaron las primeras fisuras de tracción por flexión en ambos extremos inferiores del muro. Grosor de grietas 0.05mm.

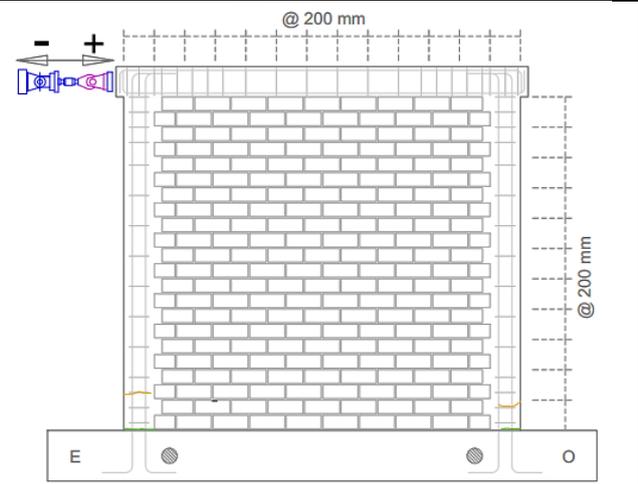
Evolución del agrietamiento del espécimen MQ03 en la Fase 3.

La produjeron nuevas fisuras en el borde inferior de las columnas de confinamiento. Sin observar su incursión en el panel de albañilería. Grosor de fisura 0.05mm.

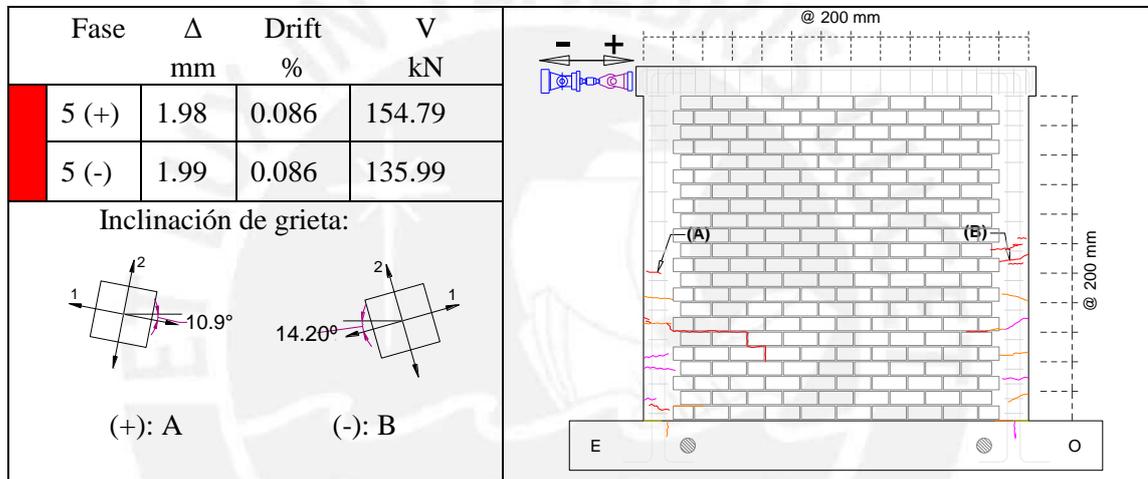
Evolución del agrietamiento del espécimen MR01 en la Fase 5.

Descripción:
Las fisuras existentes de la columna izquierda se alargan hasta llegar a la albañilería en forma escalonada. Continúa la aparición de fisuras horizontales en las columnas ahora localizadas en el tercio central de éstas. Las grietas presentan un espesor máximo de 0.25mm.

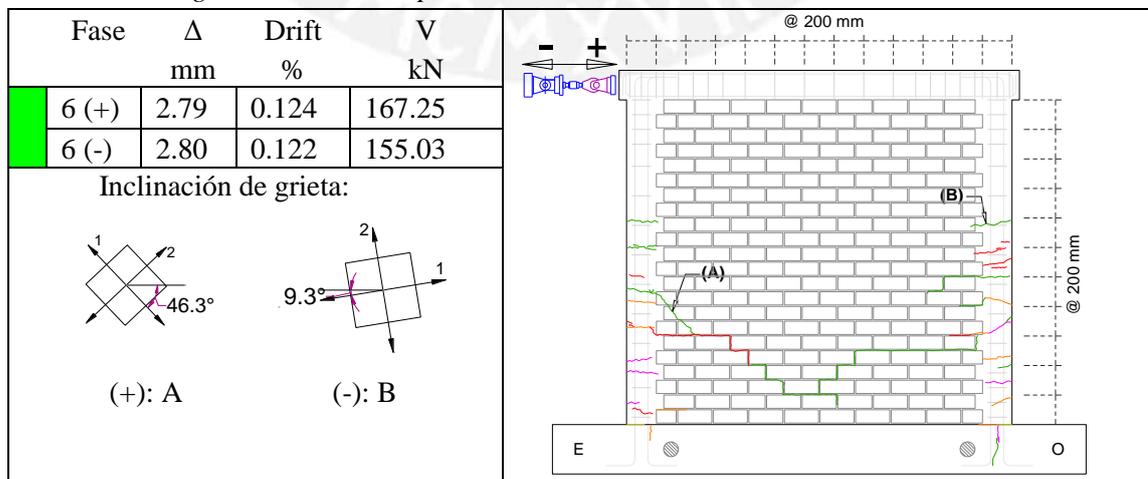
Evolución del agrietamiento del espécimen MR01 en la Fase 6.

Descripción:
Se observa la presencia de nuevas grietas de forma escalonada a través de las juntas de mortero. Estas se extienden de las columnas derecha e izquierda y cruzan en la parte central de la albañilería. El grosor de grieta máximo fue de 0.40mm. Se observa el decaimiento de la curva Fuerza – Desplazamiento lo que se traduce a una degradación de rigidez del muro.

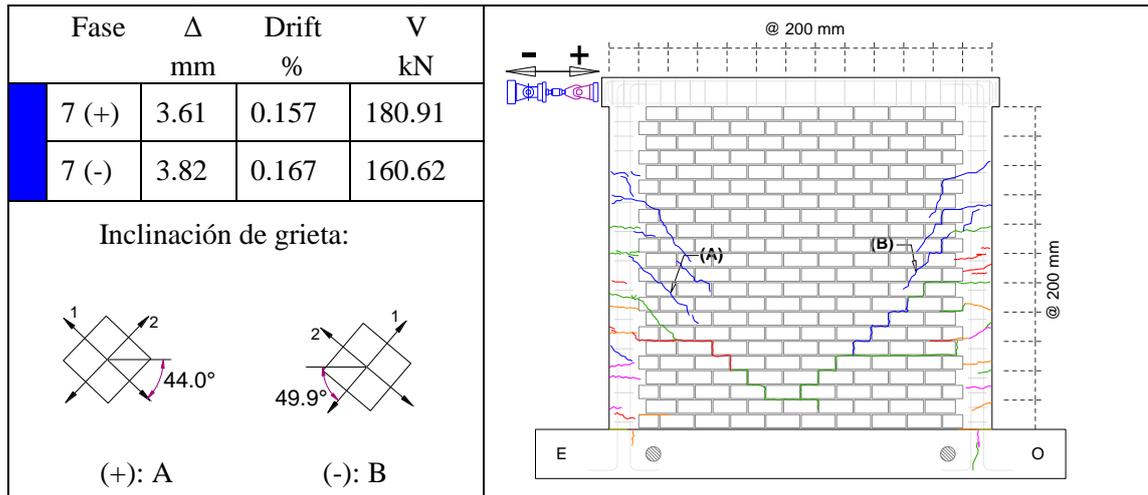
Evolución del agrietamiento del espécimen MR01 en la Fase 7.

En esta fase aparecen nuevas grietas situadas en forma paralela a las diagonales escalonadas ya existentes en ambos lados del muro. El grosor máximo de grieta es de 0.50mm. Las grietas ya existentes tienden alargarse y aumentar su grosor de grieta.

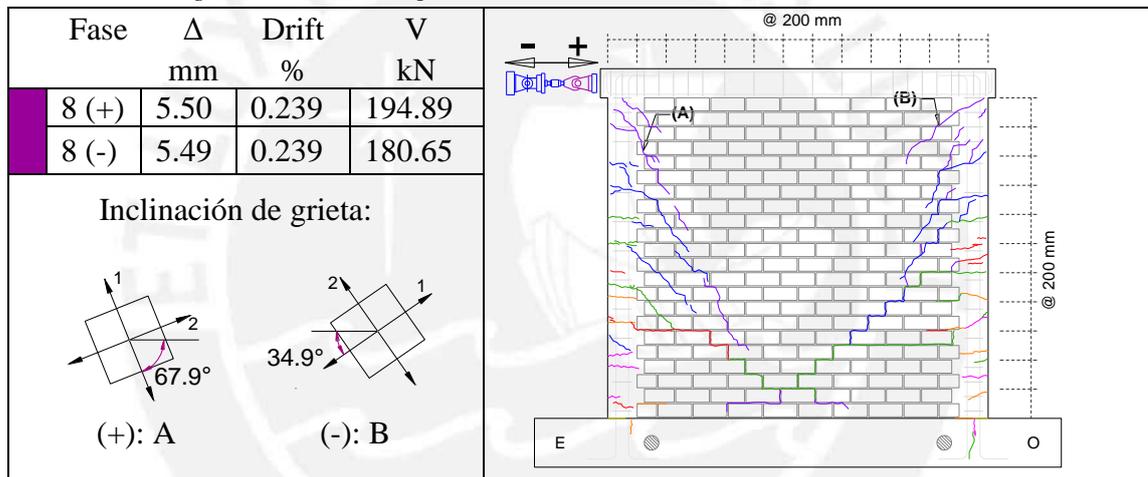
Evolución del agrietamiento del espécimen MR01 en la Fase 8.

Se observa la aparición de nuevas fisuras en las esquinas superiores del muro en ambos lados. Las grietas existentes aumentan su espesor (mayor de 0.80mm).

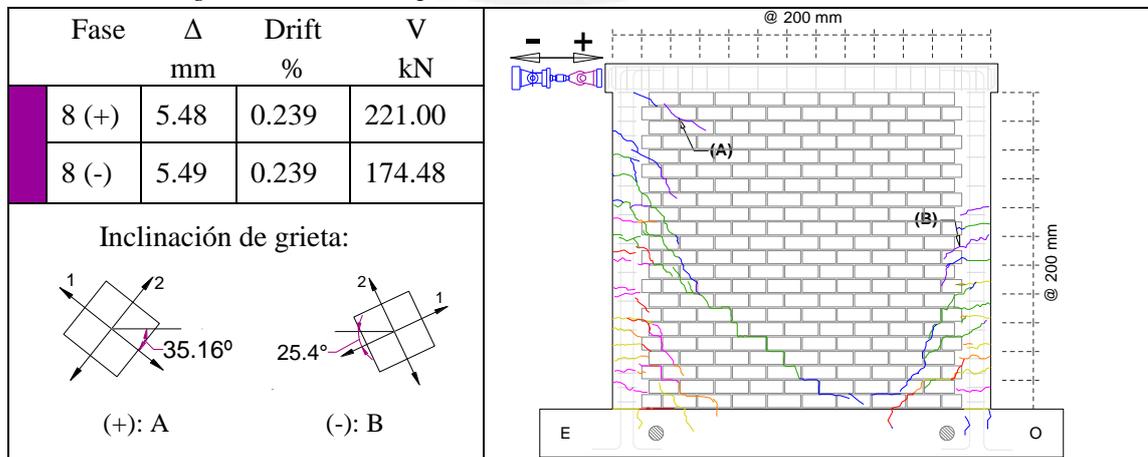
Evolución del agrietamiento del espécimen MR02 en la Fase 8.

Se observa la aparición de nuevas fisuras en la esquina superior izquierda del muro. Las grietas existentes aumentan su espesor y adquieren un valor mayor de 0.80mm. Aparecen las primeras fisuras en la unión muro-viga de cimentación. Se observa que hay más daño en la parte izquierda del muro.

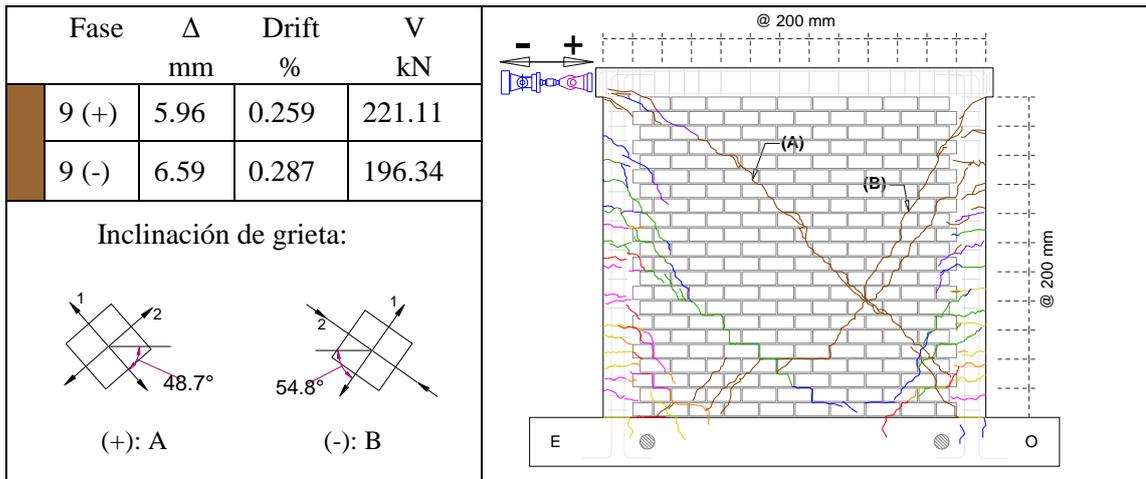
Evolución del agrietamiento del espécimen MR02 en la Fase 9.

En esta fase se observa la aparición de las primeras grietas diagonales. Por un lado, se observa una grieta (espesor >0.80mm) que inicia en la esquina izquierda del muro y finaliza a 3 hiladas de la base del muro en la esquina inferior derecha del muro. Por otro lado aparecen otras grietas (espesor >0.80mm) ubicadas en el sentido opuesto a las anteriores que no son continuas en su longitud pero si paralelas entre sí. Las fisuras existentes aumentan sus espesores.

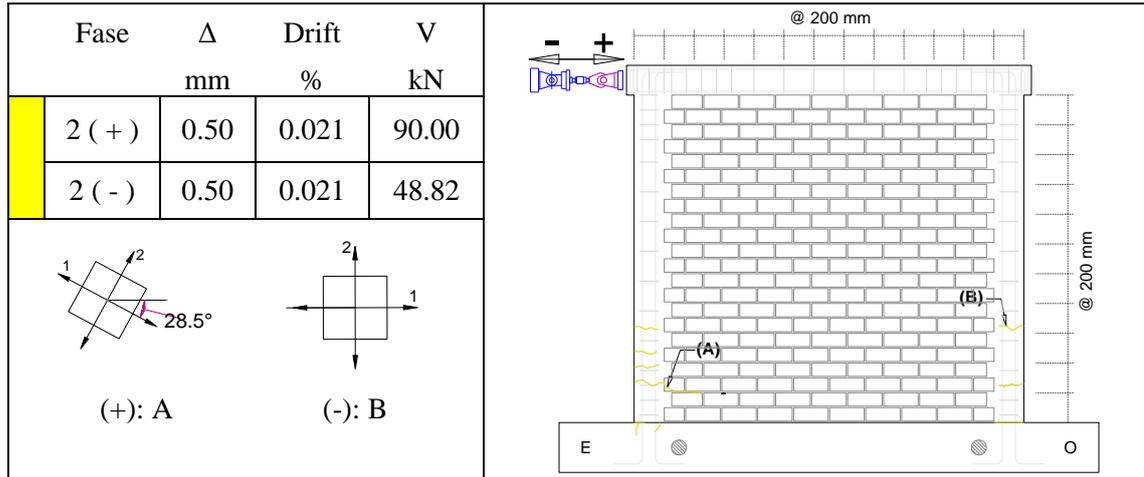
Evolución del agrietamiento del espécimen MR03 en la Fase 2.

Aparecen las primeras fisuras horizontales de tracción por flexión localizadas en el tercio inferior de la columna derecha e izquierda, las fisuras tienen un grosor de 0.05mm.

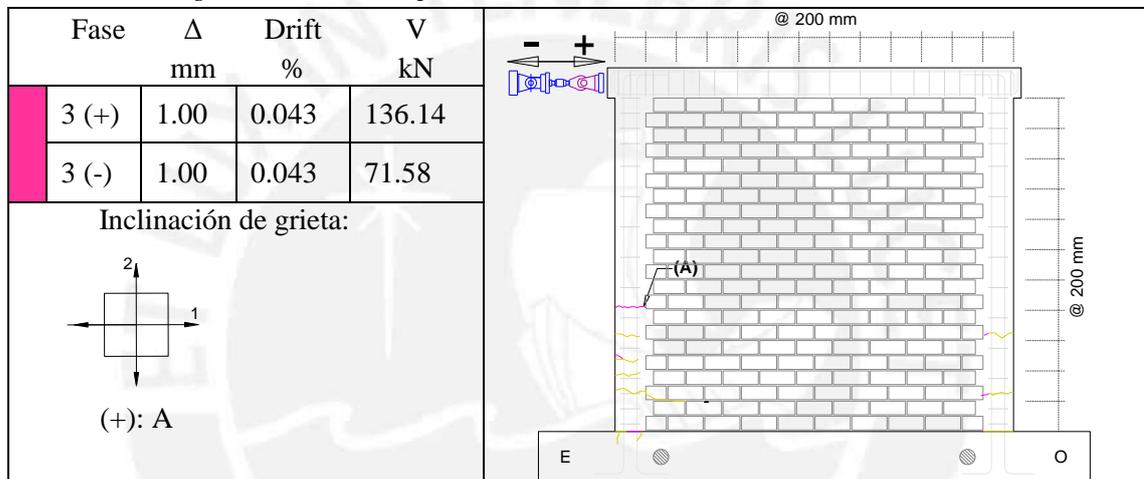
Evolución del agrietamiento del espécimen MR03 en la Fase 3.

Aparecen nuevas fisuras horizontales de tracción por flexión localizadas en el tercio inferior de la columna derecha, las fisuras tienen un grosor de 0.05mm. Algunas de las fisuras existentes se extienden sin llegar aun a la albañilería.

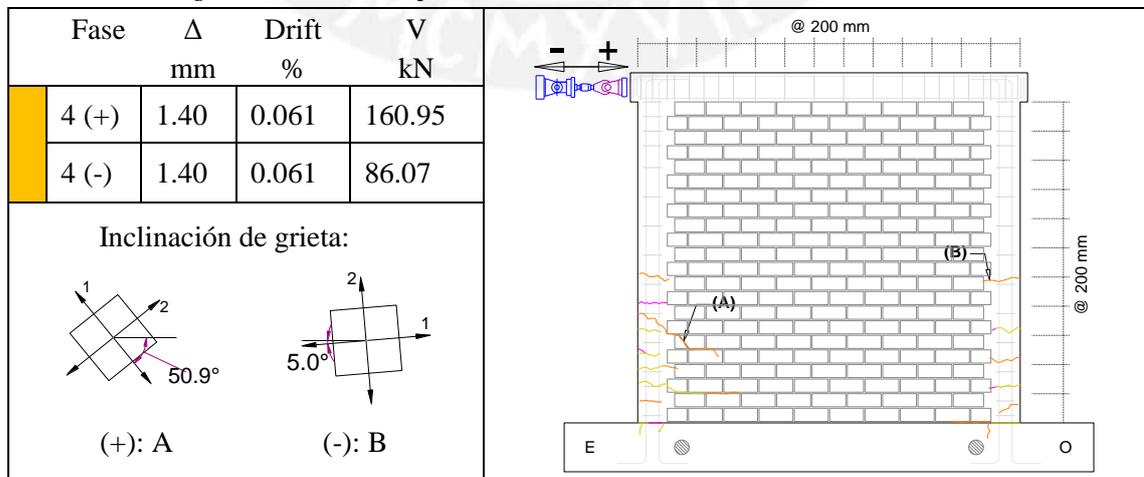
Evolución del agrietamiento del espécimen MR03 en la Fase 4.

Se observa nuevas fisuras horizontales situadas en los tercios inferiores de ambas columnas de grosores iguales a 0.05mm. Algunas fisuras se extienden hasta llegar a la albañilería atravesando el ladrillo y en algunos casos recorren las juntas de mortero en forma escalonada. Aparece una fisura en la unión muro-viga de cimentación en el lado derecho del muro.

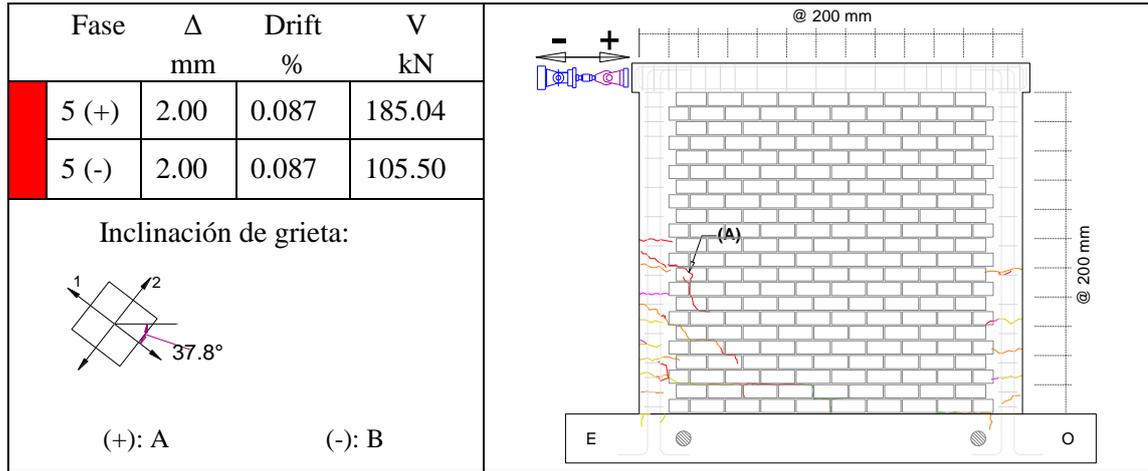
Evolución del agrietamiento del espécimen MR03 en la Fase 5.

Las fisuras existentes de la columna izquierda continúan alargándose. El espesor máximo de fisura es de 0.25mm. Las fisuras de la columna derecha mantienen su longitud y espesor.

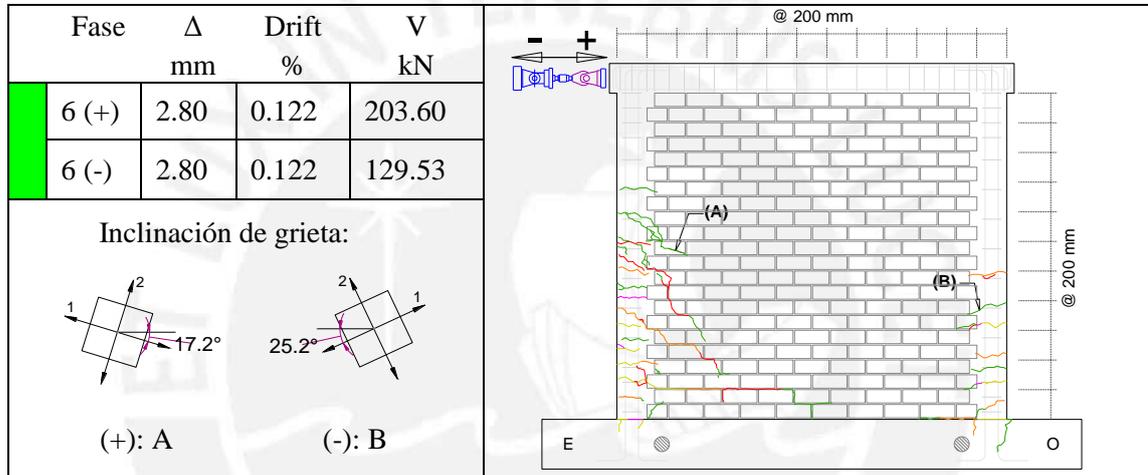
Evolución del agrietamiento del espécimen MR03 en la Fase 6.

Se observa la presencia de nuevas fisuras en el tercio central de la columna izquierda. Las fisuras existentes del lado izquierdo del muro continúan extendiéndose diagonalmente hasta llegar a la parte central del muro. El grosor de grieta máximo fue de 0.40mm. Por otro lado aparecen nuevas fisuras en los dos tercios inferiores de la columna derecha.

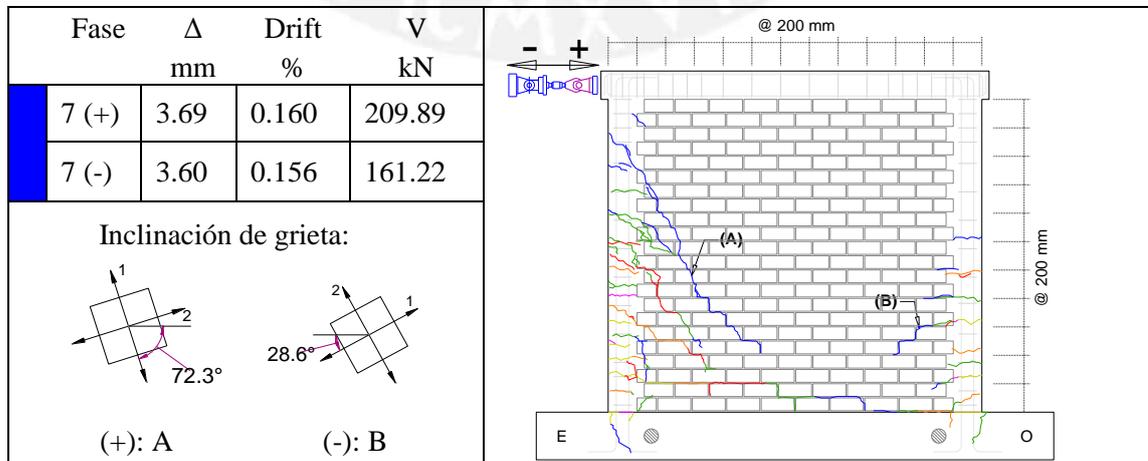
Evolución del agrietamiento del espécimen MR03 en la Fase 7.

En esta fase aparecen nuevas grietas situadas en forma paralela a las diagonales escalonadas ya existentes en el lado izquierdo del muro. En el lado derecho del muro aparece una grieta diagonal de espesor de 0.10mm.

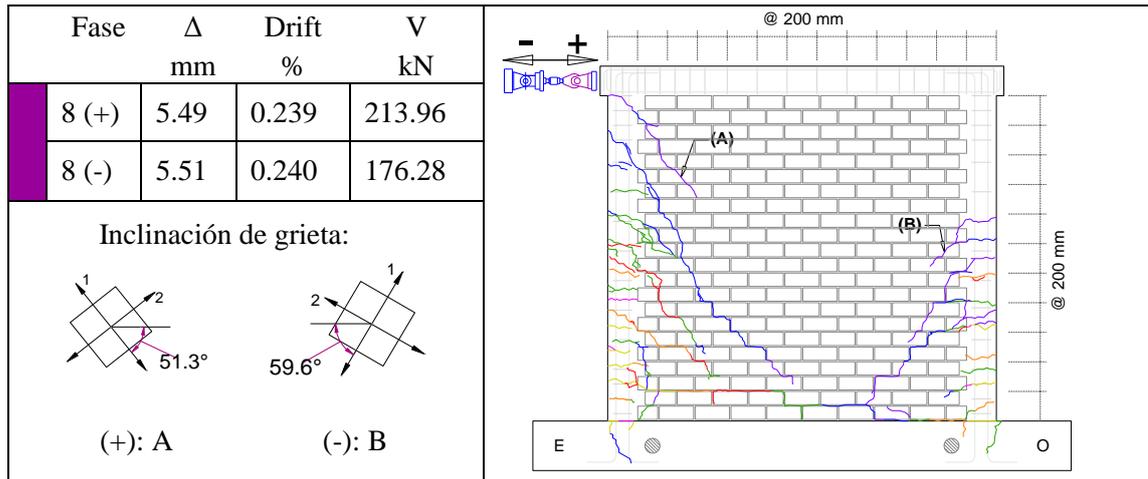
Evolución del agrietamiento del espécimen MR03 en la Fase 8.

Se observa la aparición de nuevas fisuras en la esquina superior del lado izquierdo del muro, paralelas a las grietas diagonales ya existentes. En el lado derecho del muro la grieta diagonal existente se alarga hasta la base de la albañilería. El grosor máximo de grieta es $> 0.80\text{mm}$.

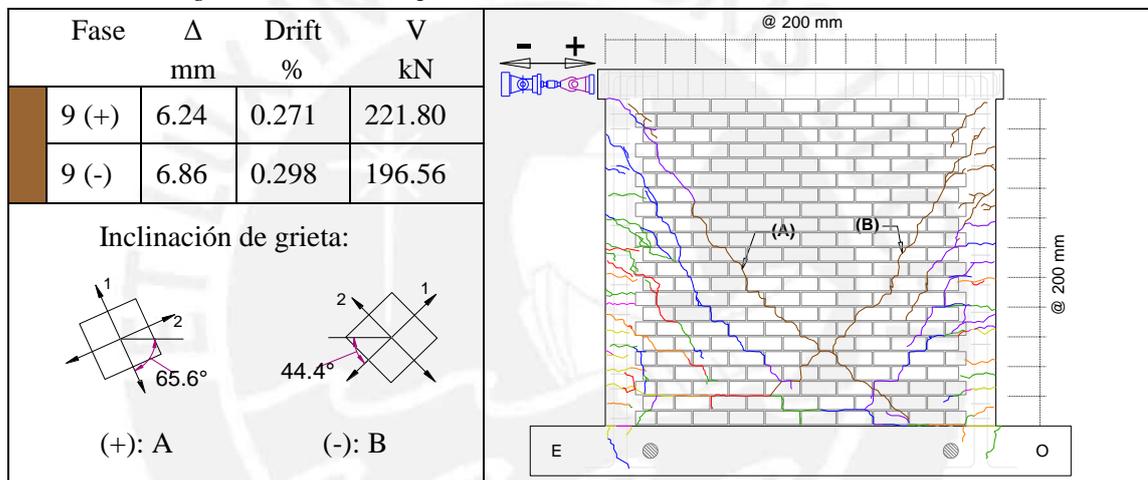
Evolución del agrietamiento del espécimen MR03 en la Fase 9.

Por un lado, se observa una grieta (espesor 5 mm) que inicia en la esquina izquierda del muro y finaliza en la base del muro. Por otro lado aparecen otras grietas (espesor 3 mm) que inicia en la esquina superior derecha y termina a hiladas de la base del muro. Las fisuras existentes aumentan su longitud y espesor.

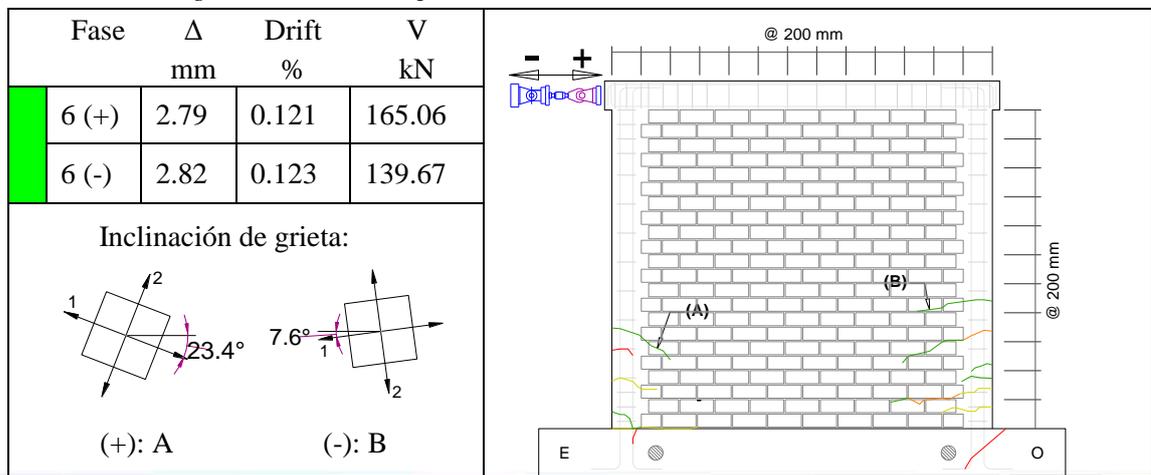
Hubo alargamiento de la fisuras de fases anteriores, también nuevas fisuras en la parte inferior de ambas columnas con 0.05 mm de grosor.

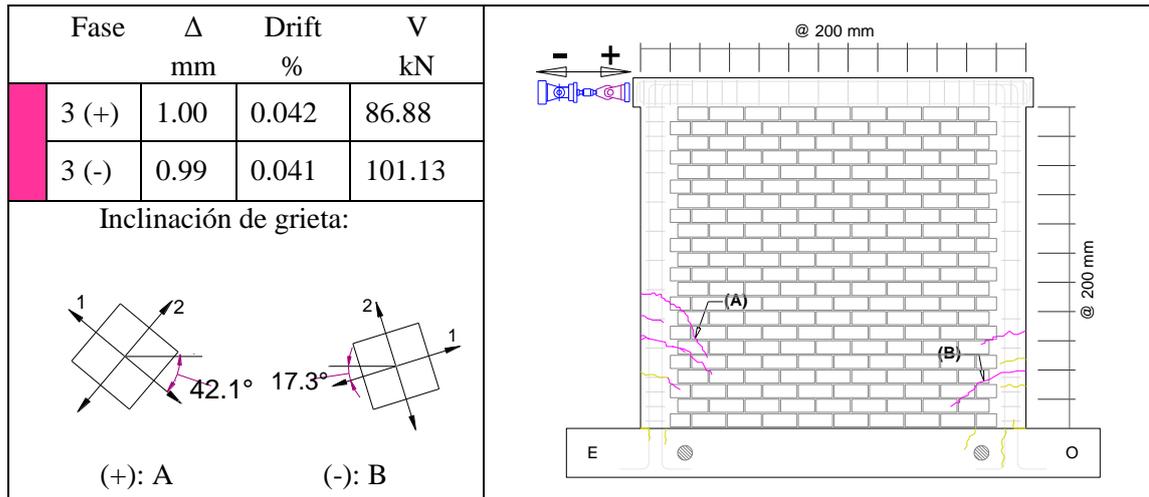
Las fisuras en el lado derecho comenzaron a crecer en longitud, pero el grosor seguía siendo de 0.05mm. Las primeras fisuras en la viga de cimentación aparecieron.

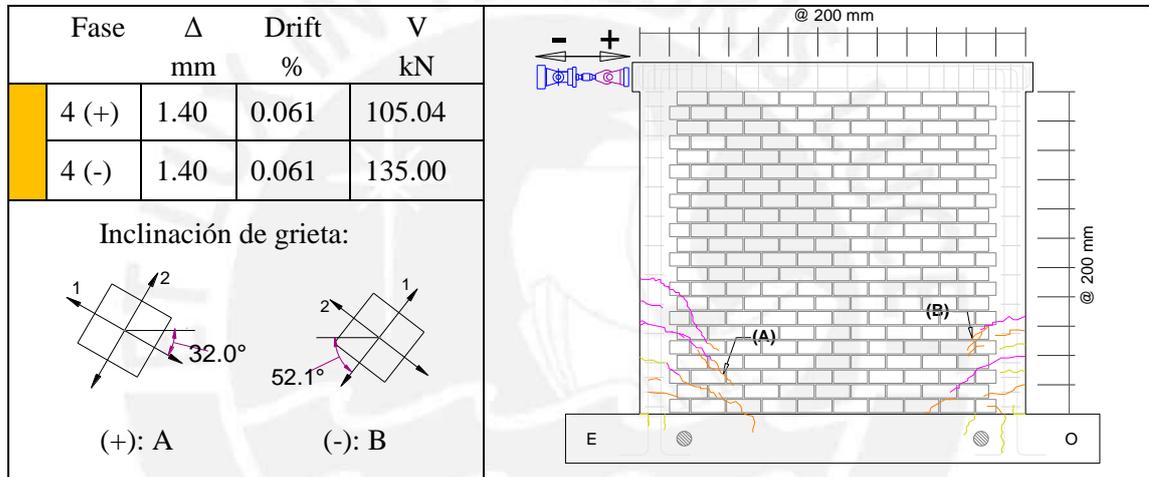
Las grietas siguieron alargándose y nuevas grietas tuvieron lugar en la parte inferior de las columnas. Además, apareció la primera fisura en el lado izquierdo de la viga de cimentación que se unió con las fisuras del muro.

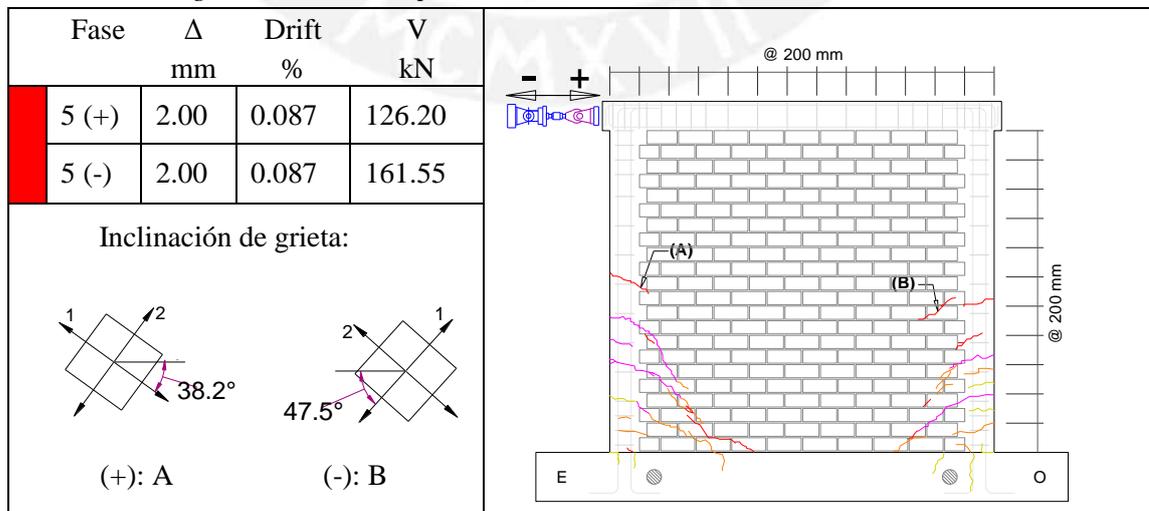
Nuevas grietas con un grosor de 0.05mm aparecieron en la mitad del paño en ambos extremos del muro. Las fisuras se extienden hacia la parte inferior del muro. Aparecieron dos fisuras, una de 0.50 mm en el extremo inferior izquierdo del muro y la otra en el otro extremo inferior derecho de 0.35mm de grosor.

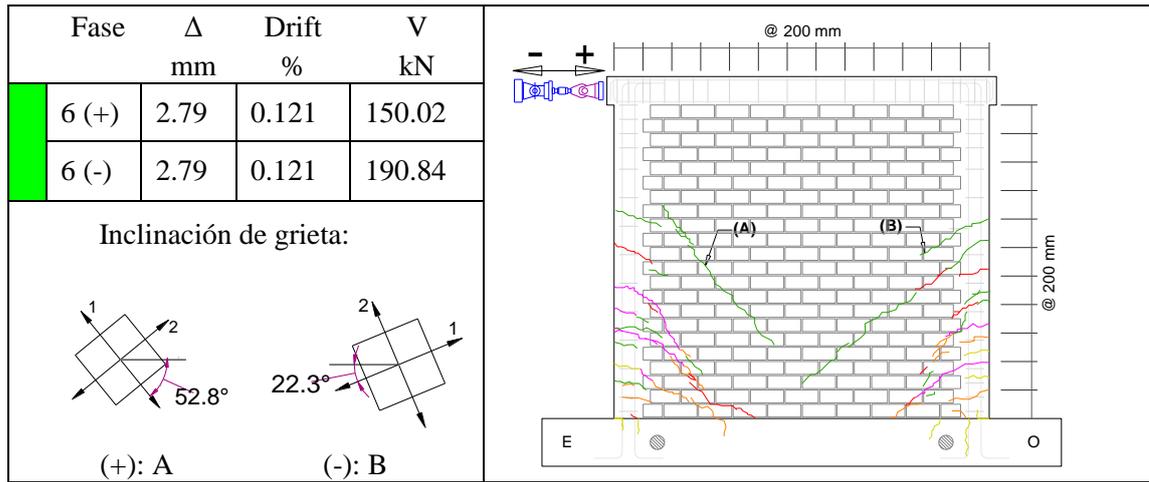
A la altura de la mitad de las columnas se produjeron varias grietas en ambos lados. Aparecieron grietas de 0.05 y 0.10mm que tuvieron una trayectoria escalonada con dirección hacia la zona central inferior del paño de albañilería. El grosor de las fisuras en los extremos del muro siguieron siendo de 0.05 y 0.15mm.

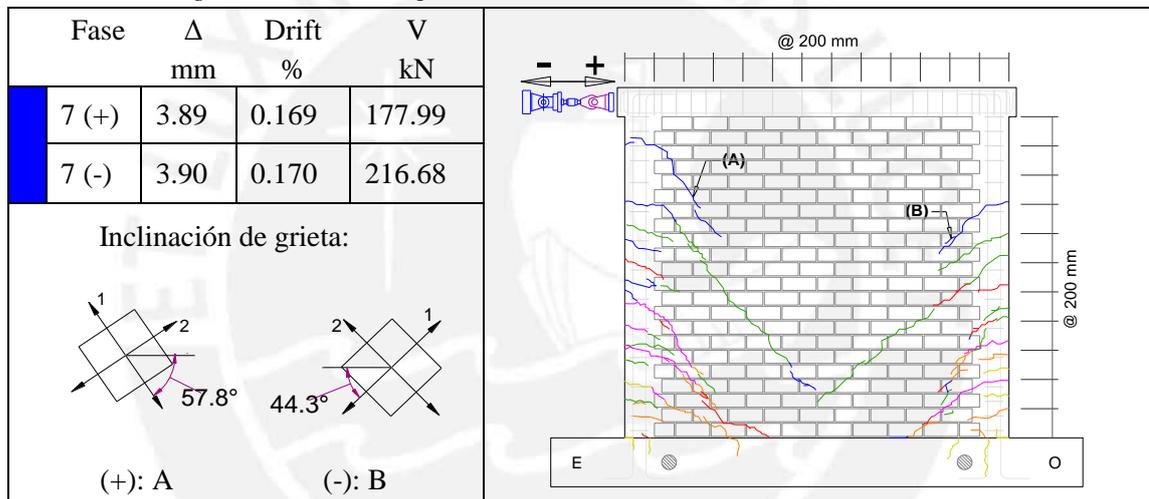
Una fisura de grosor de 0.30mm apareció en la continuación de la trayectoria escalonada inferior izquierda. Aparecieron fisuras un poco más arriba de la mitad del muro. Otras fisuras como las fisuras de las fases 5 y 6 se comenzaron a unir. Asimismo, apareció una fisura en la parte superior de la columna izquierda.

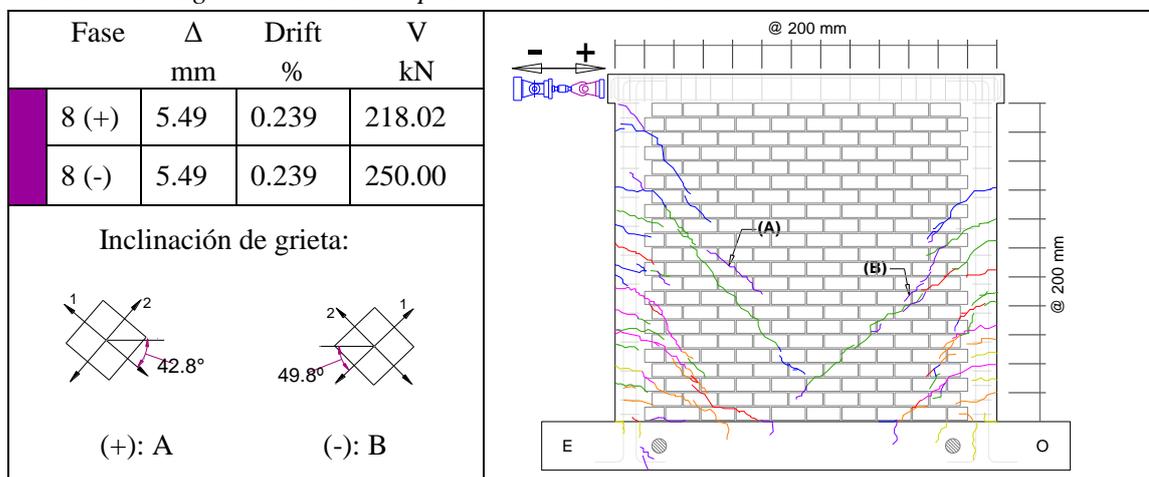
En esta fase se produjeron grietas en la viga de cimentación, algunas de ellas fueron continuación de las fisuras de anteriores fases. Fisuras de 0.20mm comenzaron a aparecer en la diagonal superior de ambos extremos.

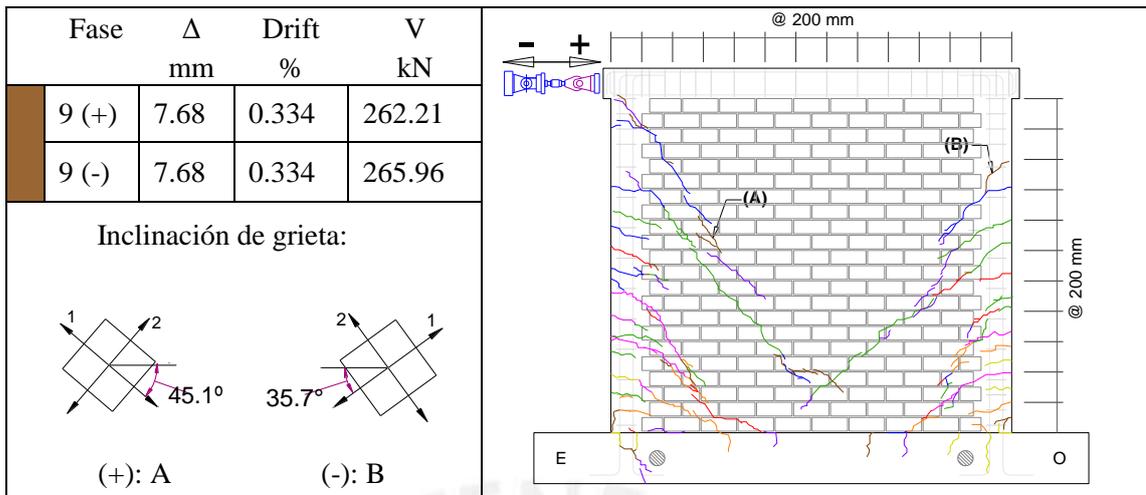
Aparecieron varias fisuras las cuales se ubicaron en los extremos derecho e izquierdo. En el lado derecho apareció una fisura de 0.40mm. Luego, se produjo la unión de las dos fisuras diagonales.

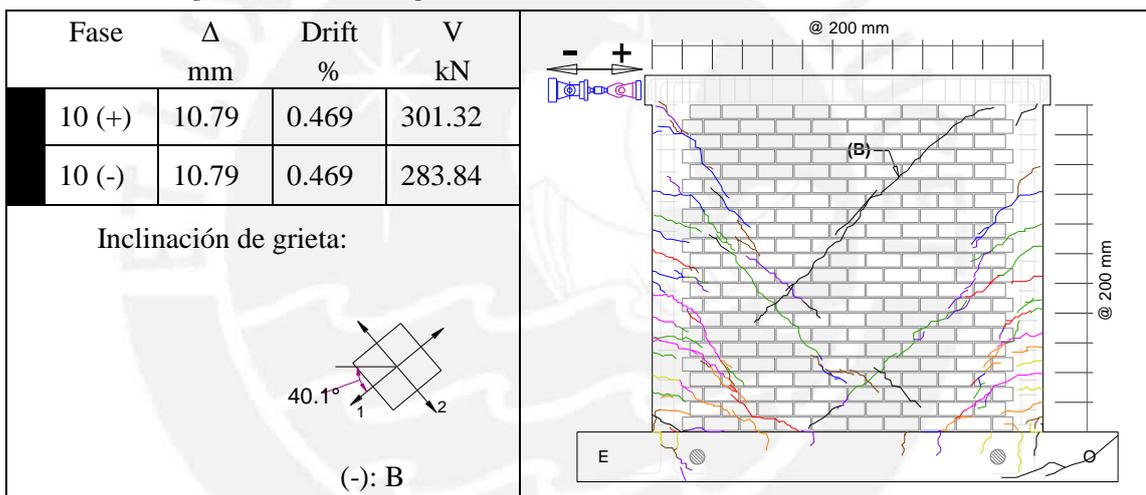
Una gran fisura diagonal apareció que se originó en la parte superior derecha y llegó hasta la unión de las otras fisuras diagonales inferiores. El tamaño de algunas grietas aumentó. Se generó una fisura de 3.0mm de grosor en la parte inferior de la columna izquierda y derecha. Además, se incrementó la fisura en la unión viga de cimentación y muro.

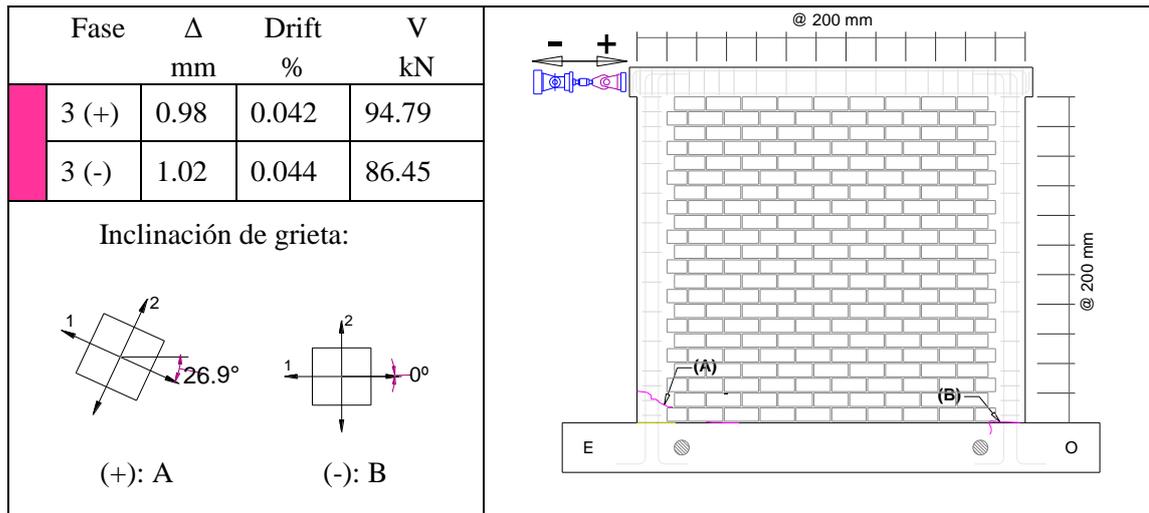
Una fisura de 0.10mm de grosor comenzó a aparecer en el lado derecho de la columna. Otra fisura de 0.05mm se dio origen en el lado inferior izquierdo.

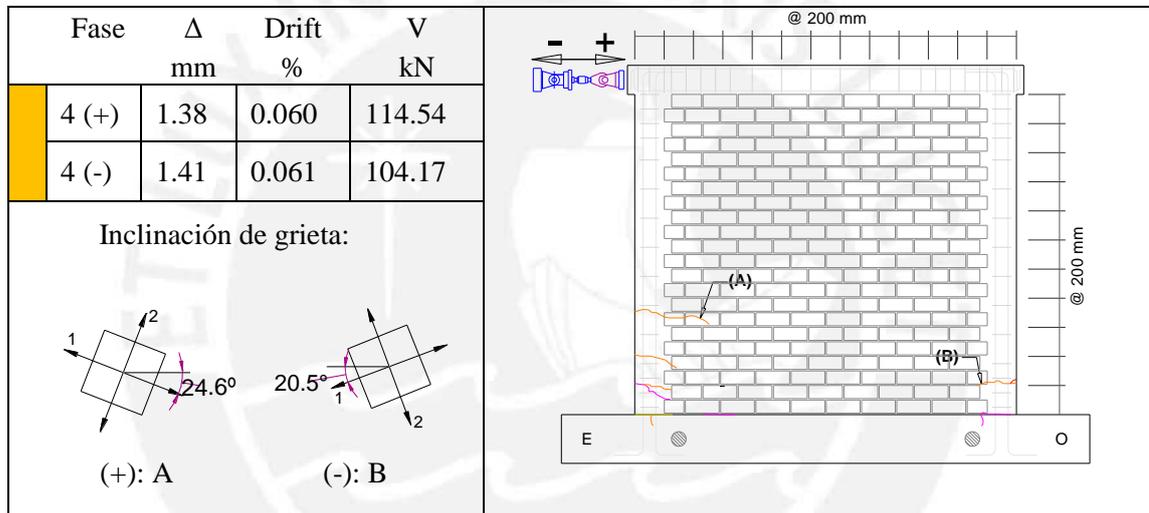
Las grietas siguieron alargándose y nuevas grietas tuvieron lugar en la parte inferior de las columnas. Además, las nuevas fisuras se unieron a otras fisuras de las fases anteriores.

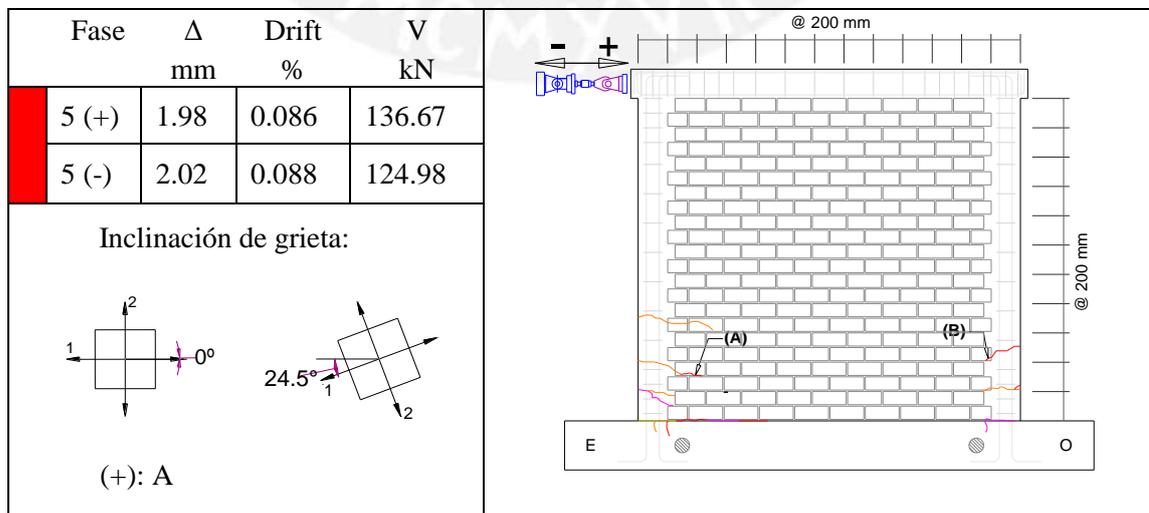
Nuevas grietas con un grosor de 0.05mm aparecieron en la unión del muro y la viga de cimentación. Las fisuras se extienden hacia la parte inferior del muro. Aparecieron dos fisuras en la viga de cimentación de 0.05mm.

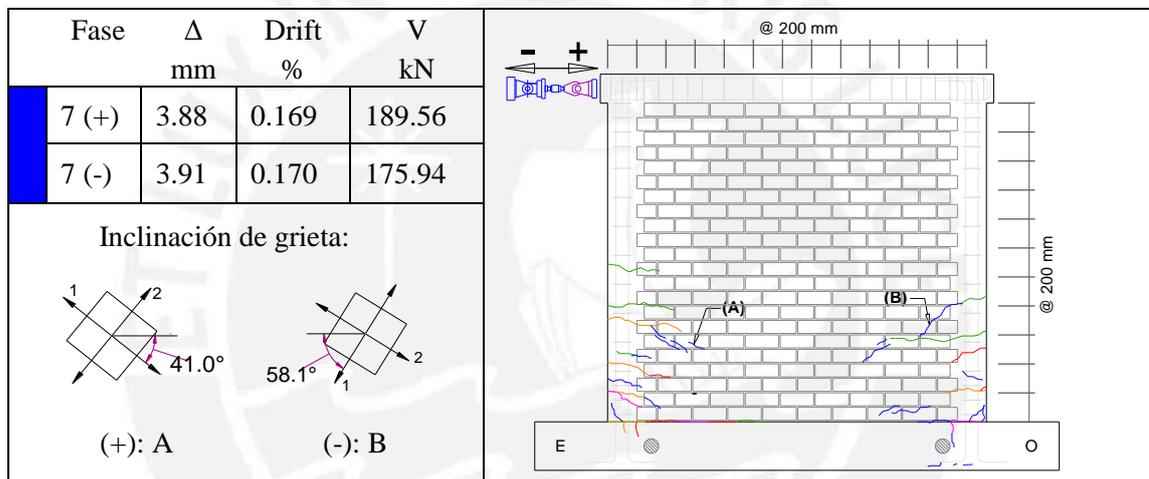
Nuevas fisuras siguieron teniendo el mismo grosor de 0.05mm. Mientras que otras fisuras como las fisuras de las fases 5 y 6, se comenzaron a unir. Las nuevas fisuras y las antiguas tienden a ir hacia la parte inferior del muro.

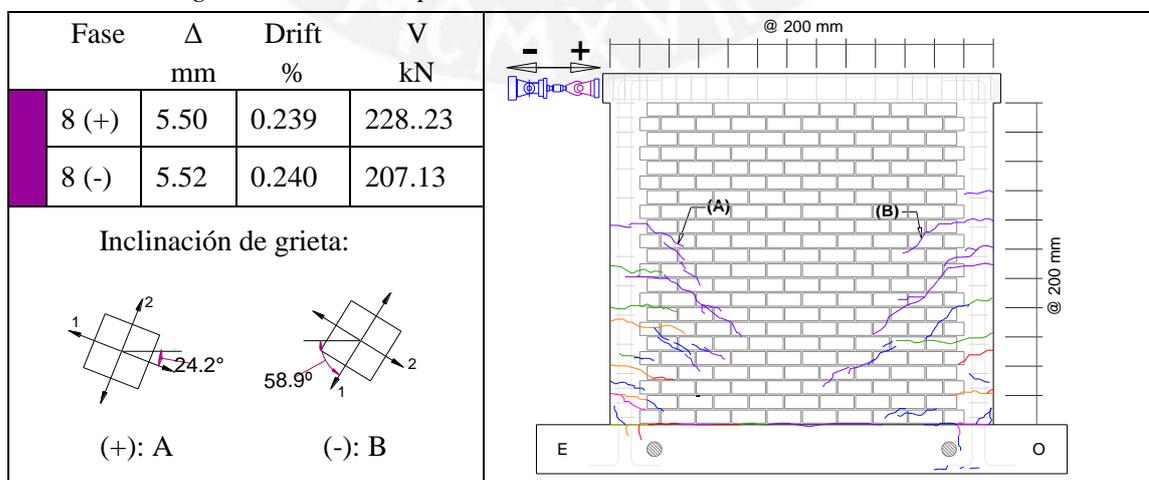
En esta fase se produjeron varias fisuras de 0.10mm de grosor en la zona intermedia de las columnas y avanzaron hacia la parte inferior del paño del muro. Las fisuras que habían aparecido en la unión viga cimentación y muro se comenzaron a alargar y se originó una fisura de 0.30mm de grosor. Las fisuras en esta fase siguieron una trayectoria escalonada.

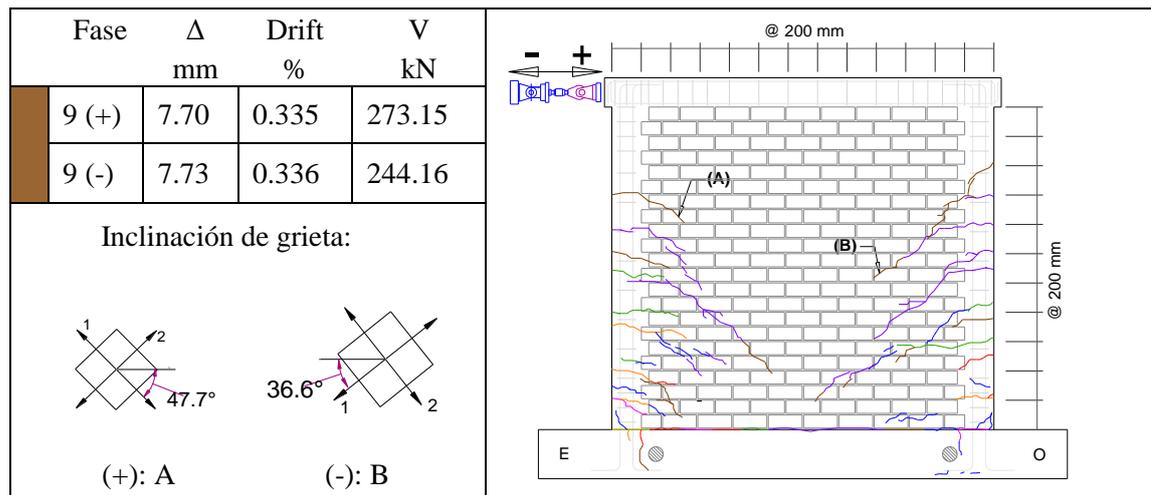
Aparecieron varias fisuras en las columnas especialmente en la zona cercana a la base. En el lado derecho, aparecieron fisuras de 0.05, 0.10 y 0.20mm de grosor. La viga de cimentación comenzó tener fisuras considerables.

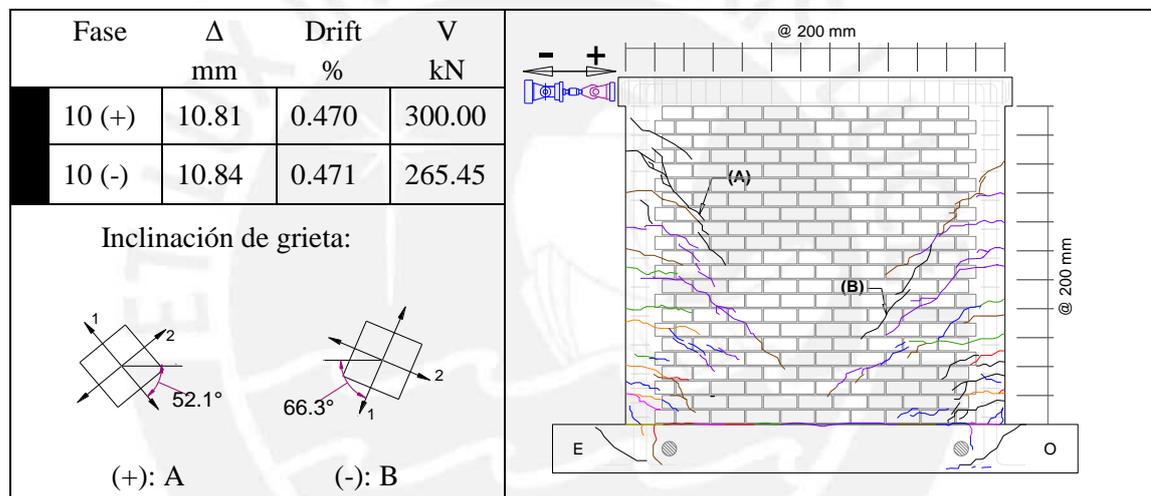
Ambas columnas comenzaron a tener mayor cantidad de fisuras en todo su altura, siendo la parte inferior la más afectada. Las fisuras en la viga de cimentación siguieron incrementándose.
