ANEXOS

Muro M01

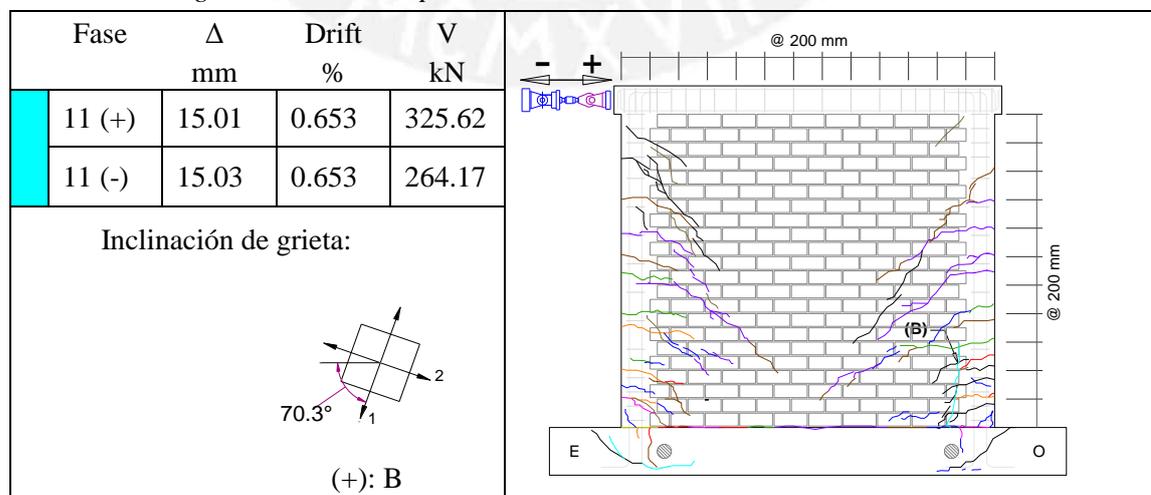
La cantidad de fisuras no aumento en gran proporción a comparación de las fases pasadas, pero una gran fisura se originó en la columna derecha parte inferior. La dirección de esta fisura es una línea recta paralela a la altura del muro con grosor de 6mm.
