**DETERMINACIÓN MEDIANTE LA REALIZACIÓN ANÁLISIS DE  
FALLA DE LAS CAUSAS MÁS COMUNES DE FALLA EN EJES DE  
EQUIPOS INDUSTRIALES**

**Tesis para optar el Título de Ingeniero Mecánico, que presenta el bachiller:**

**JORGE LUIS DÍAZ CÁCERES**

**Lima, agosto del 2017**

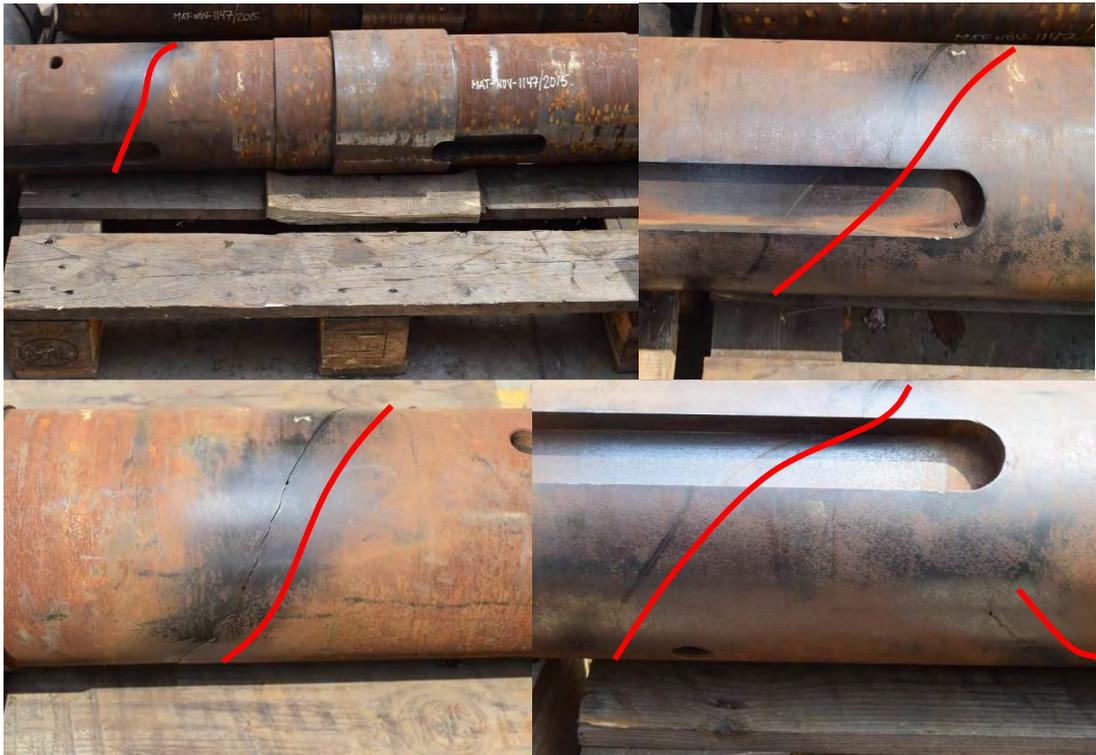
Fig. 3.3 - Fisura de Eje Falk N°1

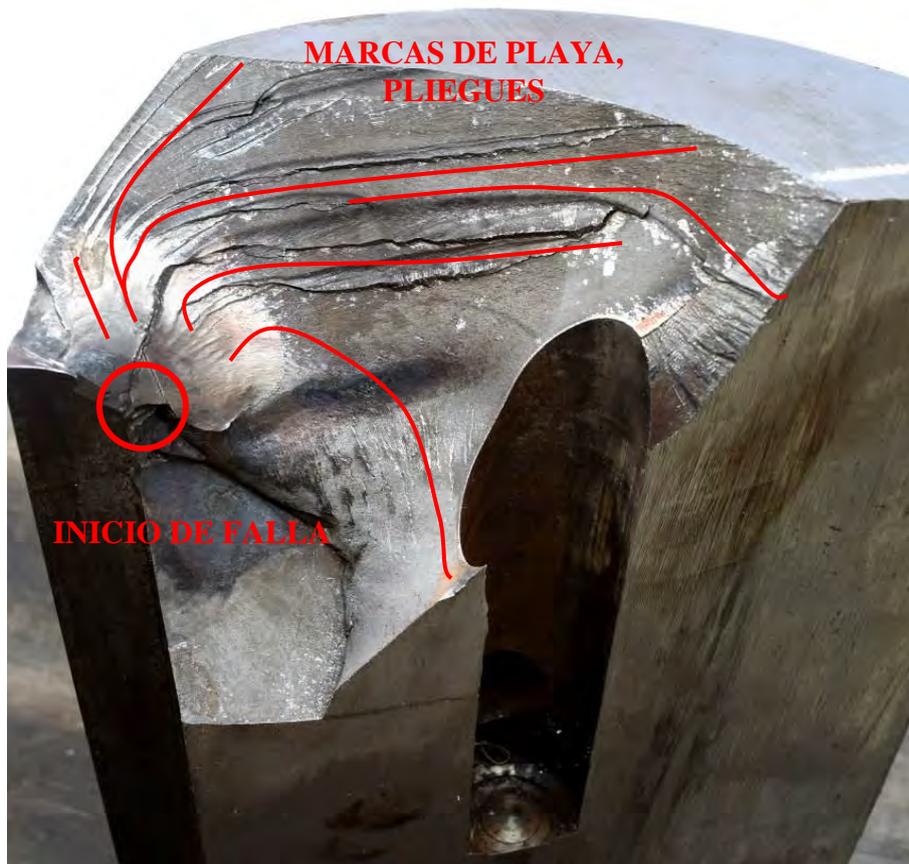
Fig. 3.5 - Superficie de Fractura

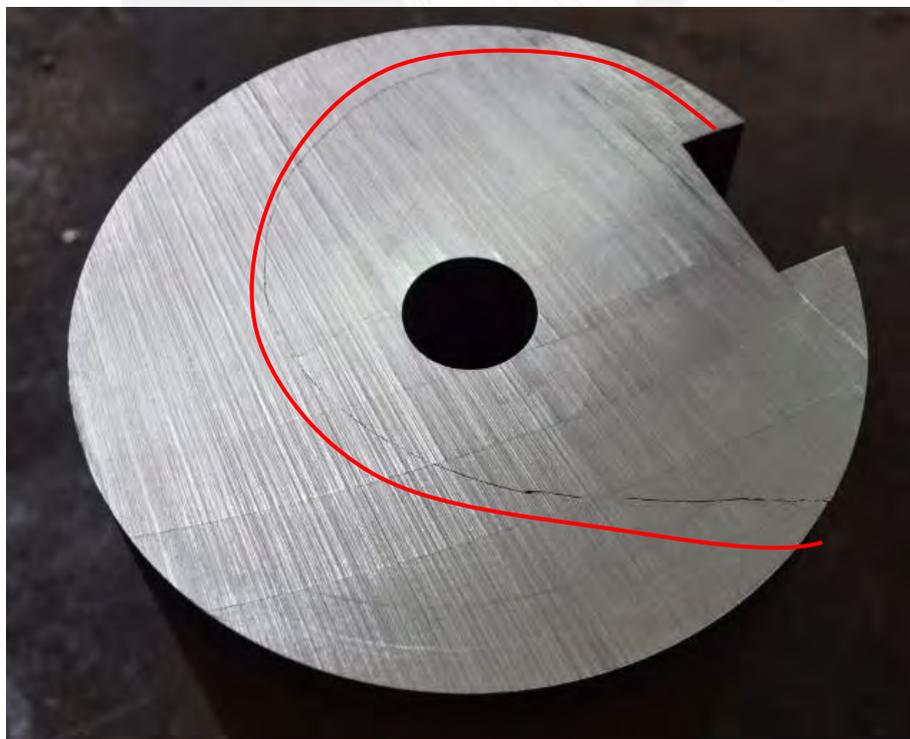
Fig. 3.6 - Propagación de la fisura en la sección transversal del componente

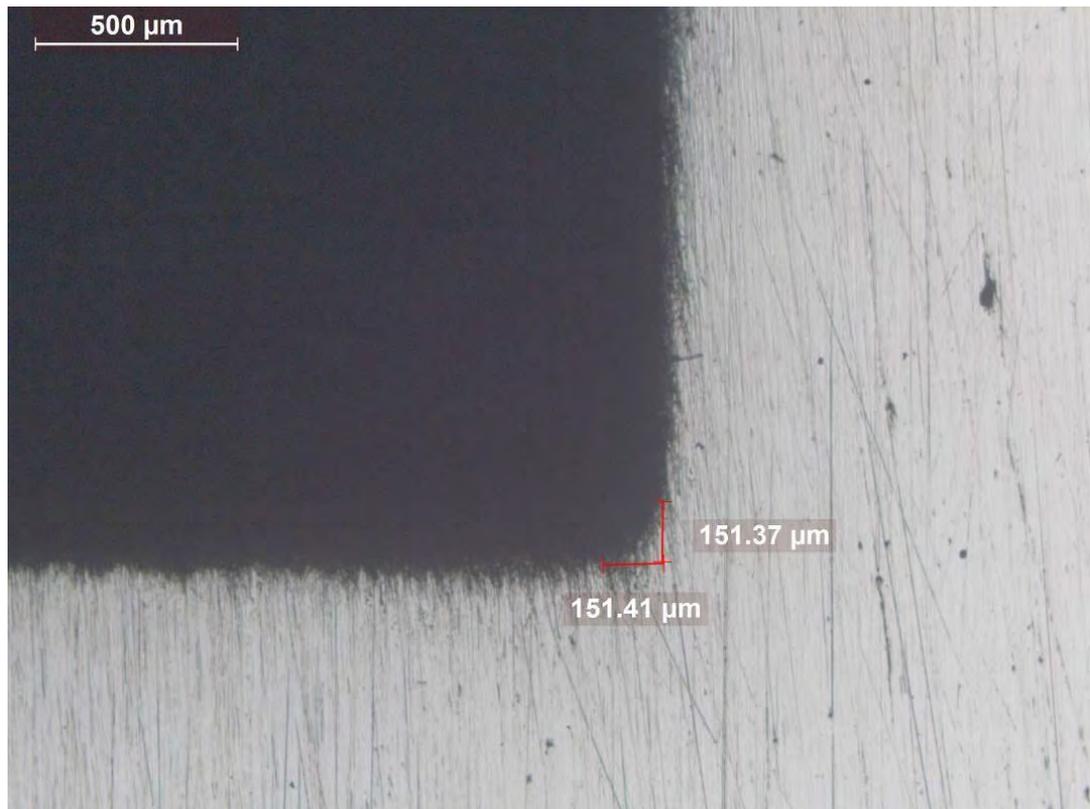
Finalmente, una muestra es analizada en el estereoscopio para determinar el radio de curvatura del canal chavetero, como se puede apreciar en la Fig. 3.7 este supera levemente las 150 micras.

Fig. 3.7 - Radio de curvatura de la base del canal chavetero

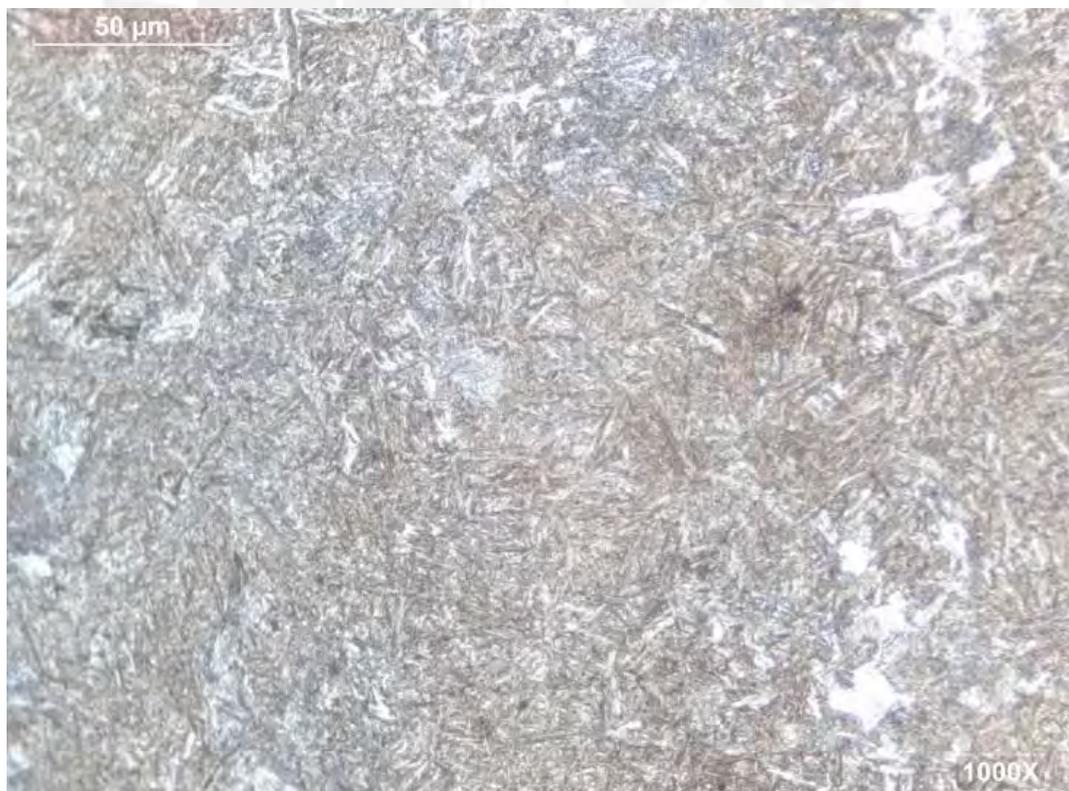
En la fig. 3.9 se puede apreciar que la matriz de la muestra es martensita revenida, por lo tanto, se puede concluir que el material recibió tratamiento térmico de temple y revenido, ratificando los resultados encontrados en los ensayos de dureza y análisis químico.

Fig. 3.9 - Micrografía de la zona afectada, con ataque a 1000x

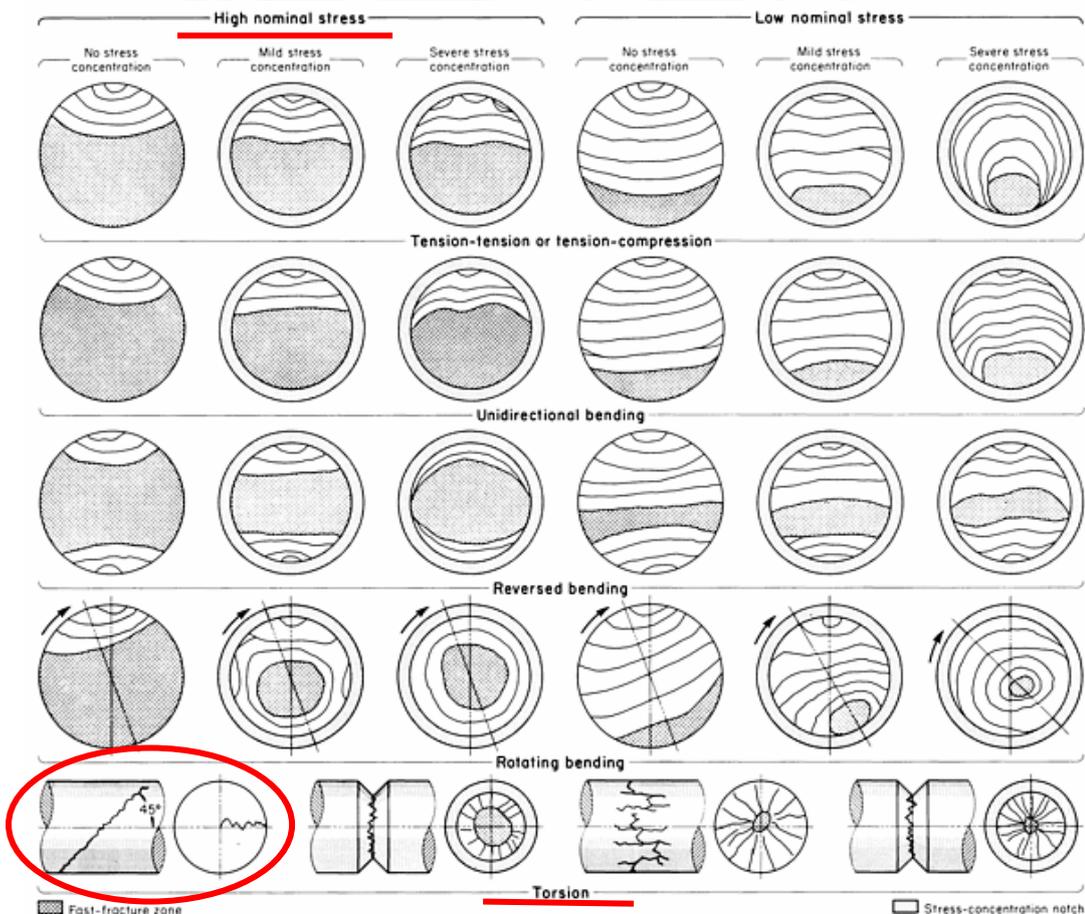
El radio de curvatura encontrado es un gran concentrador de tensiones, esto sumado a los pequeños defectos encontrados en el material (exceso de Carbono, insuficiente Níquel y presencia de inclusiones) iniciaron la falla.

Fig. 3.10 - Tipo de falla por fatiga del eje FALK N°1

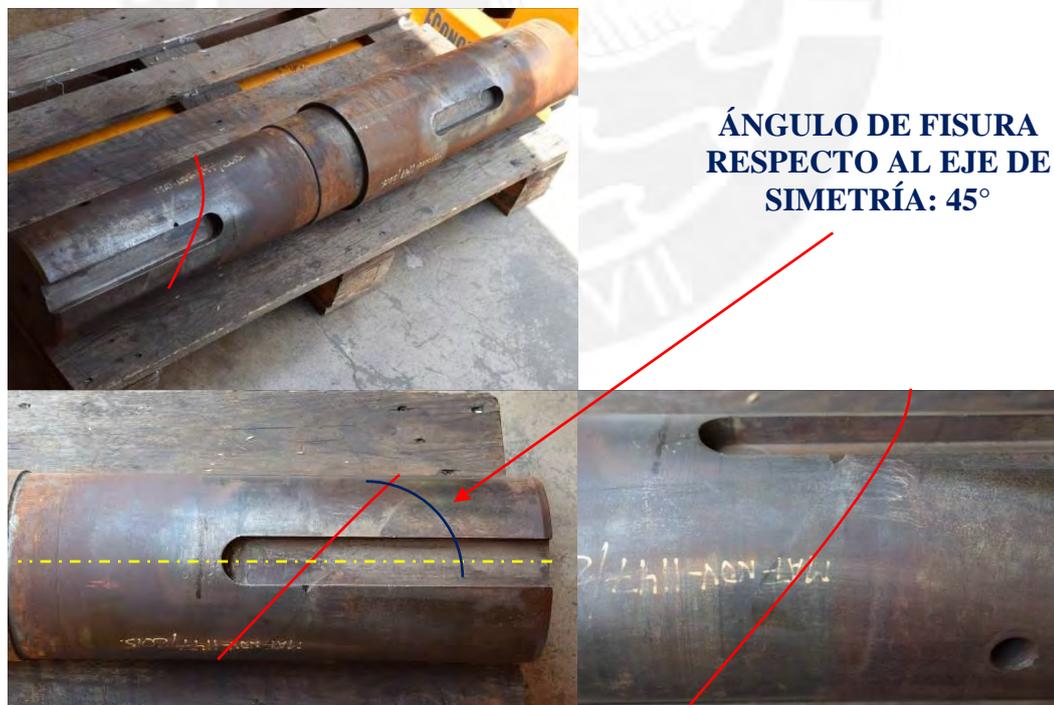
Fig. 3.12 - Fisura del Eje Falk N°2

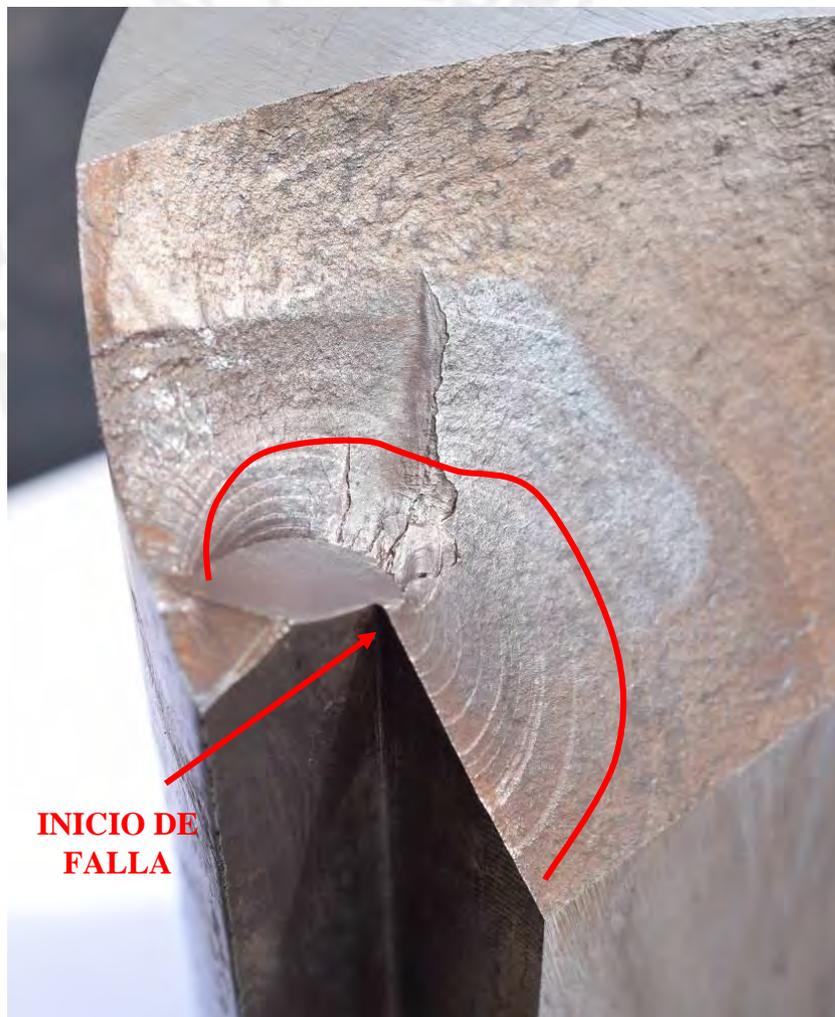
Fig. 3.14 - Superficie de Fractura en el eje FALK N°2

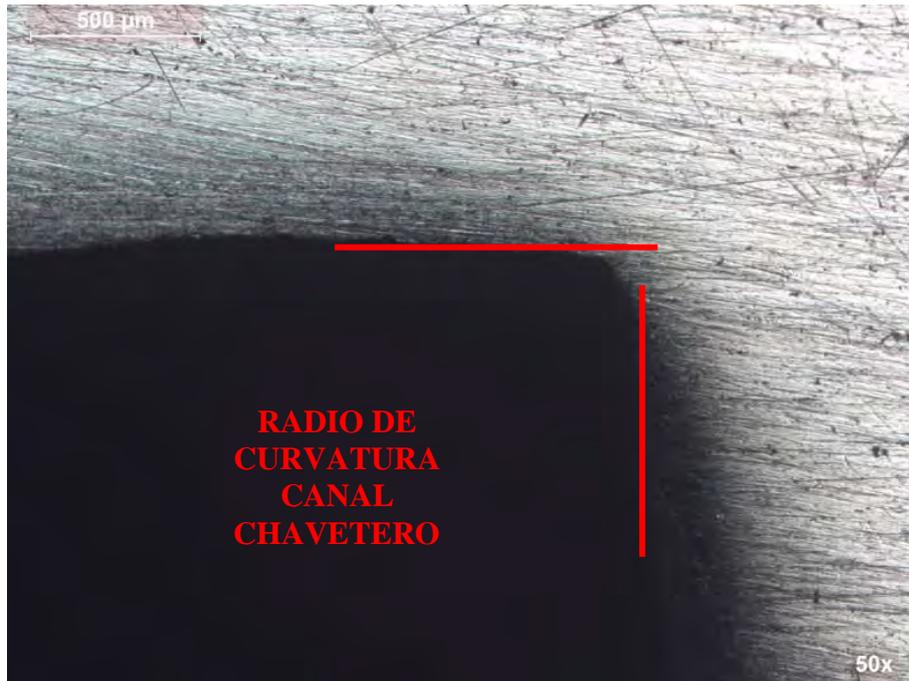
Finalmente, una muestra es analizada en el estereoscopio para determinar el radio de curvatura del canal chavetero, como se puede apreciar en la Fig. 3.15 este tiene un ángulo de  $90^\circ$  con un radio de curvatura imperceptible a la vista.

Fig. 3.15 - Radio de curvatura de la base del canal chavetero del eje FALK N°2

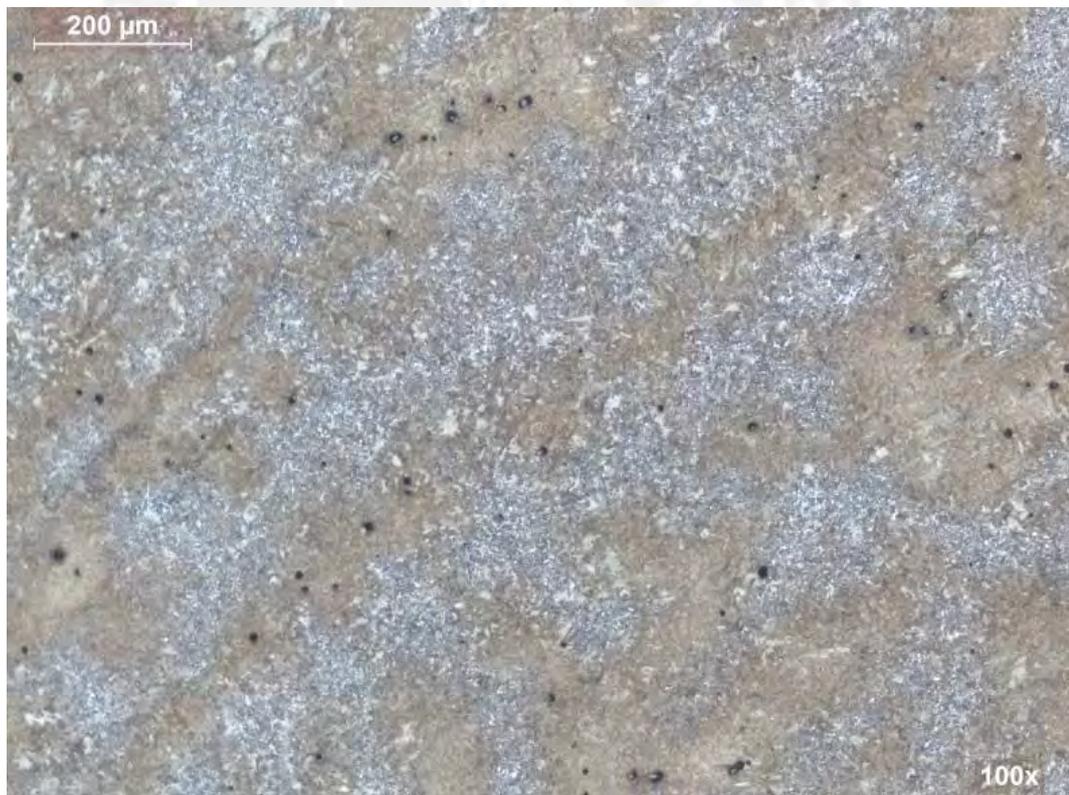
En la fig. 3.17 se puede apreciar que matriz de la muestra es martensita revenida, por lo tanto se puede concluir que el material recibió tratamiento térmico de temple y revenido, ratificando los resultados encontrados en los ensayos de dureza y análisis químico.

Fig. 3.17 - Micrografía de la zona afectada, con ataque a 100x

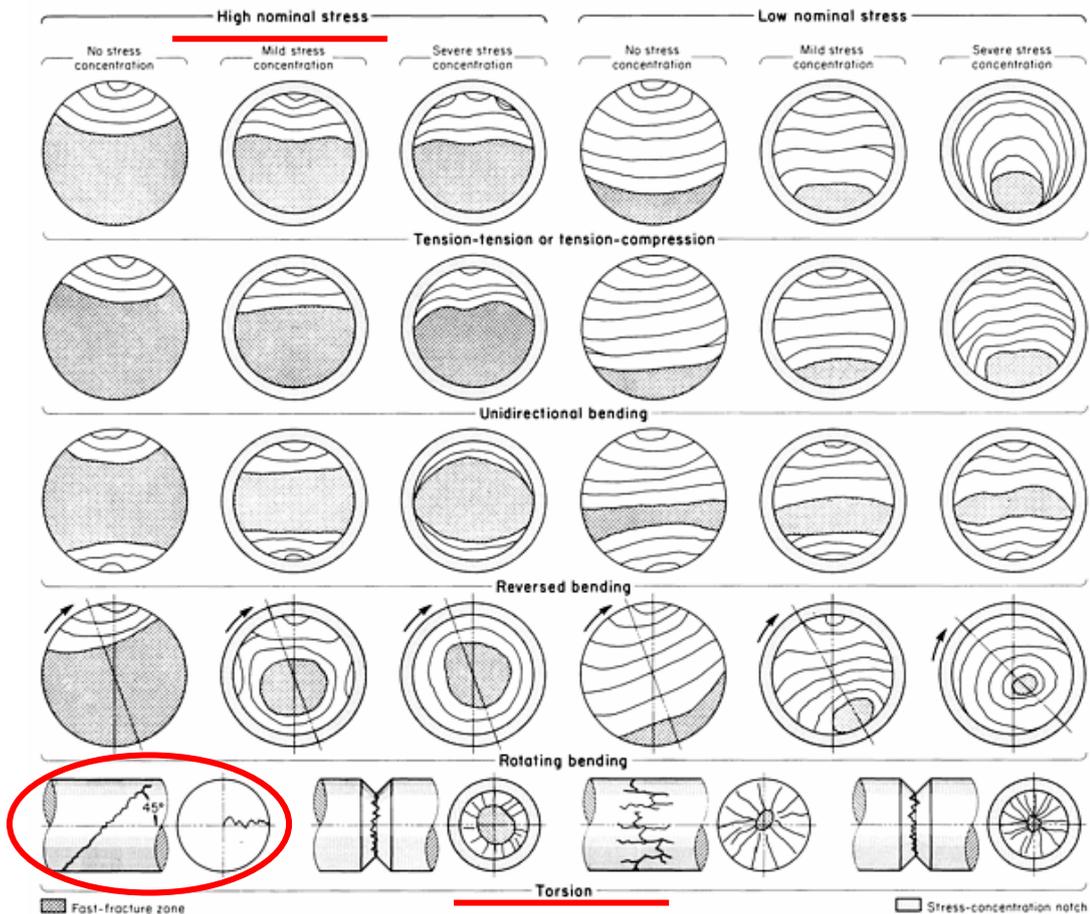
El radio de curvatura encontrado es un gran concentrador de tensiones, esto sumado a los pequeños defectos encontrados en el material iniciaron la falla.

Fig. 3.18 - Tipo de falla por fatiga del eje FALK N°2

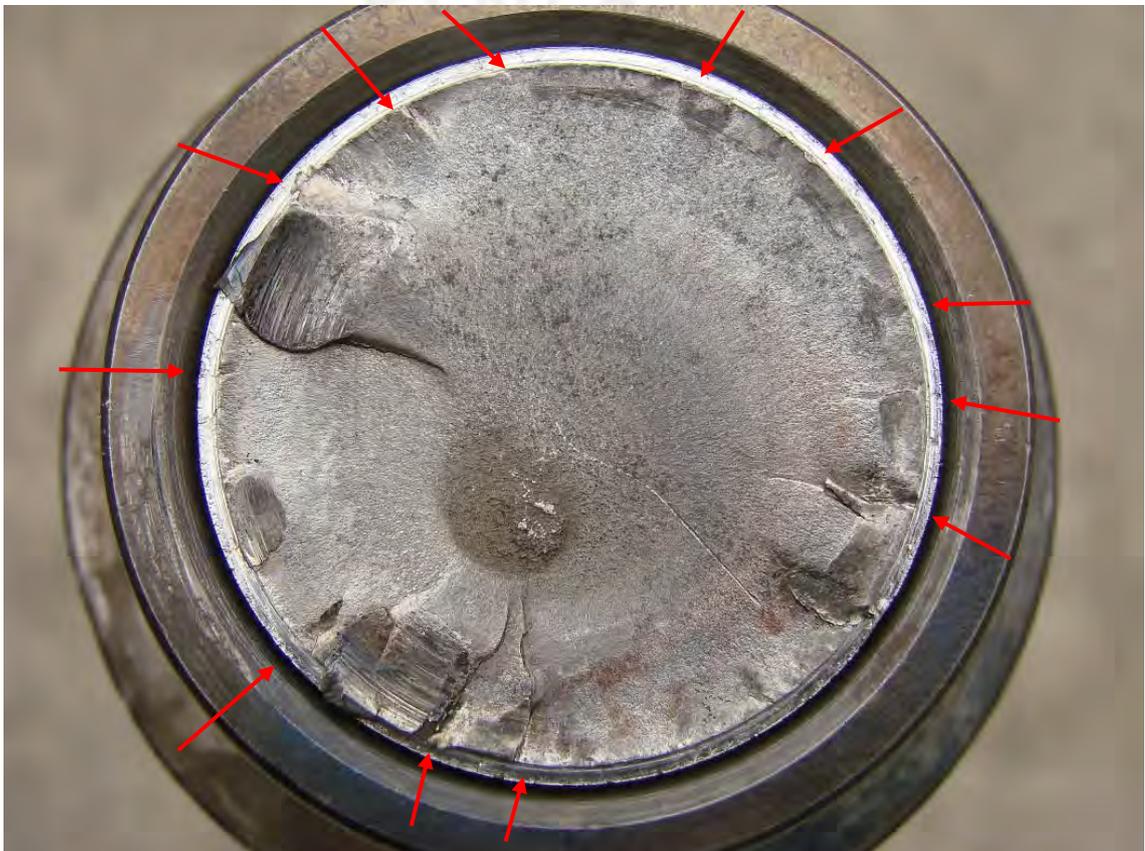
En la Fig. 3.20 se puede apreciar la superficie de fractura, en ella se aprecia claramente que tuvo varios frentes de inicio de fisura alrededor de toda la circunferencia del eje. La nucleación del eje se llevó a cabo en el fondo del canal de cambio de sección del eje reductor. Se puede apreciar que la zona final de rotura está al centro del eje y que la zona frágil ocupa aproximadamente un 20% de la superficie total, esto se puede apreciar claramente en la Fig. 3.21, en la misma foto se puede apreciar levemente las marcas de playa de forma concéntrica a la zona de rotura final.

Fig. 3.20 - Superficie de fractura eje de caja reductora de bomba

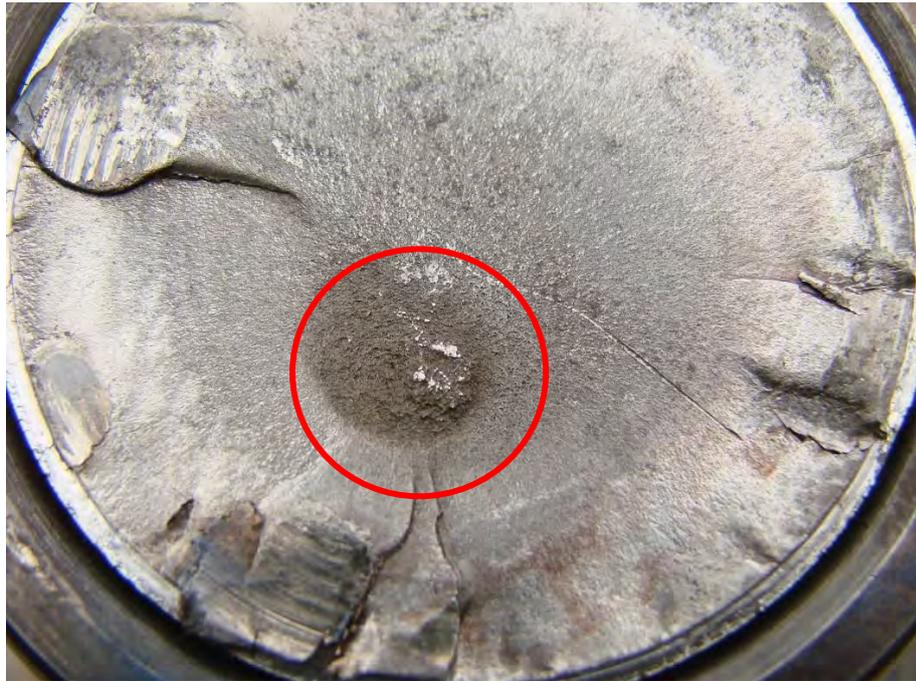
Fig. 3.21 - Zona de fractura final de eje de reductor de bomba

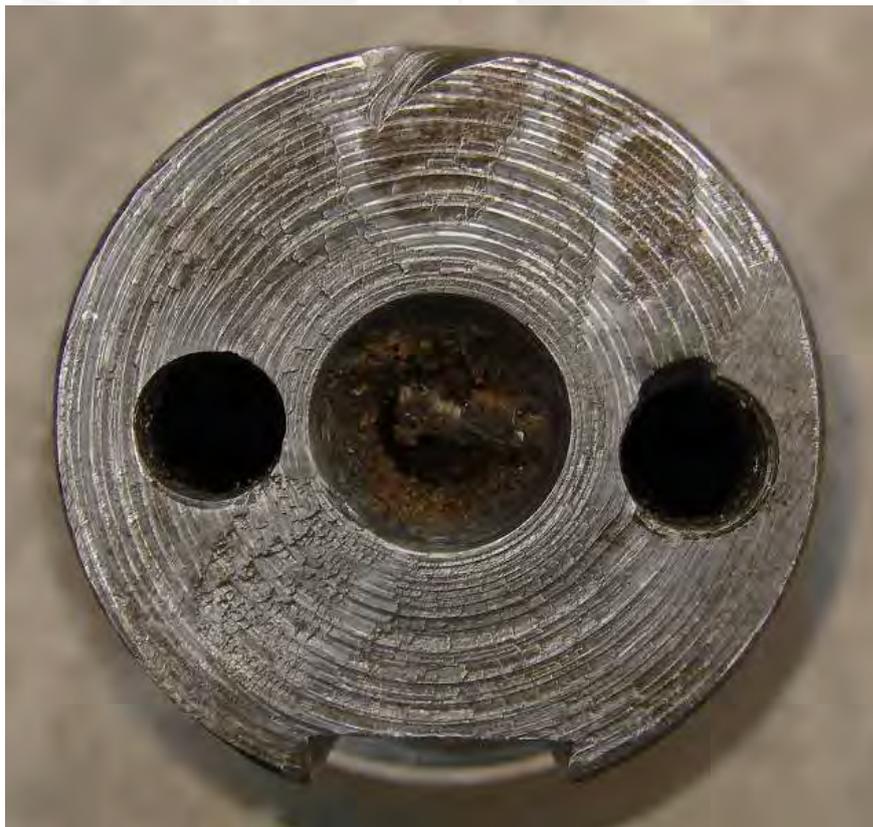
Fig. 3.22 - Acabado superficial de un extremo del eje con huellas del mecanizado

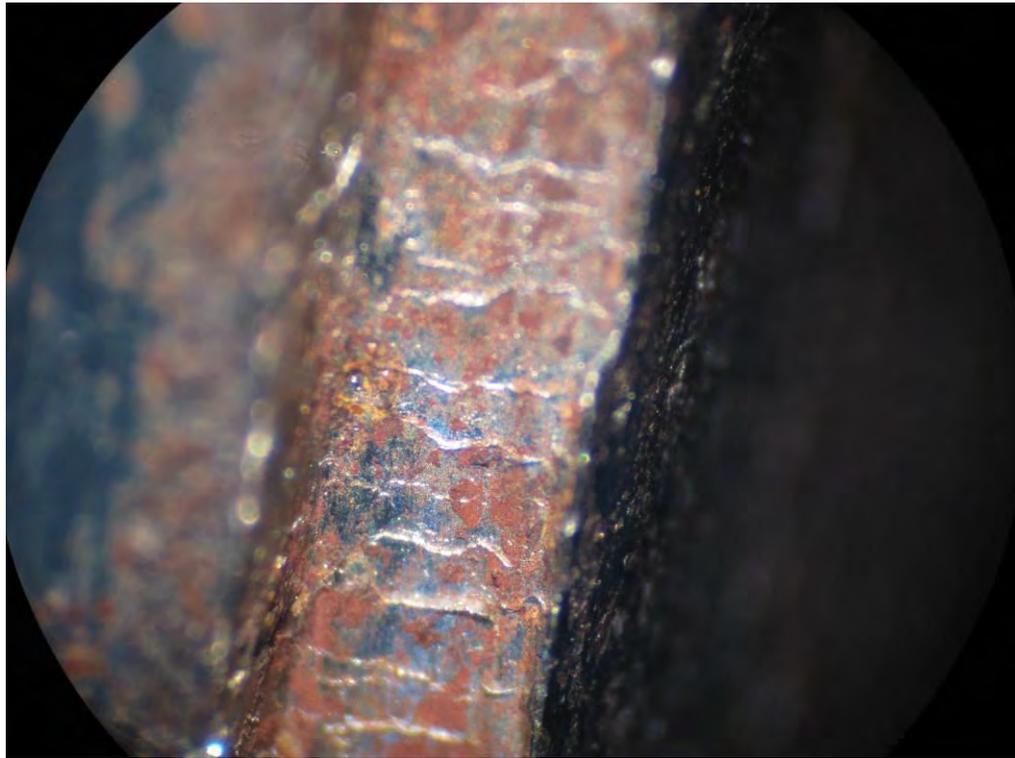
Con ayuda de un estereoscopio se procedió a inspeccionar una muestra retirada del eje a la altura del canal de cambio de sección a 20X. En dicha inspección se pudo detectar un acabado superficial basto, se nota las marcas del mecanizado, con presencia de corrosión, esto se aprecia en la Fig. 3.23.

Fig. 3.23 - Presencia de corrosión en el fondo del canal además de un pésimo acabado superficial

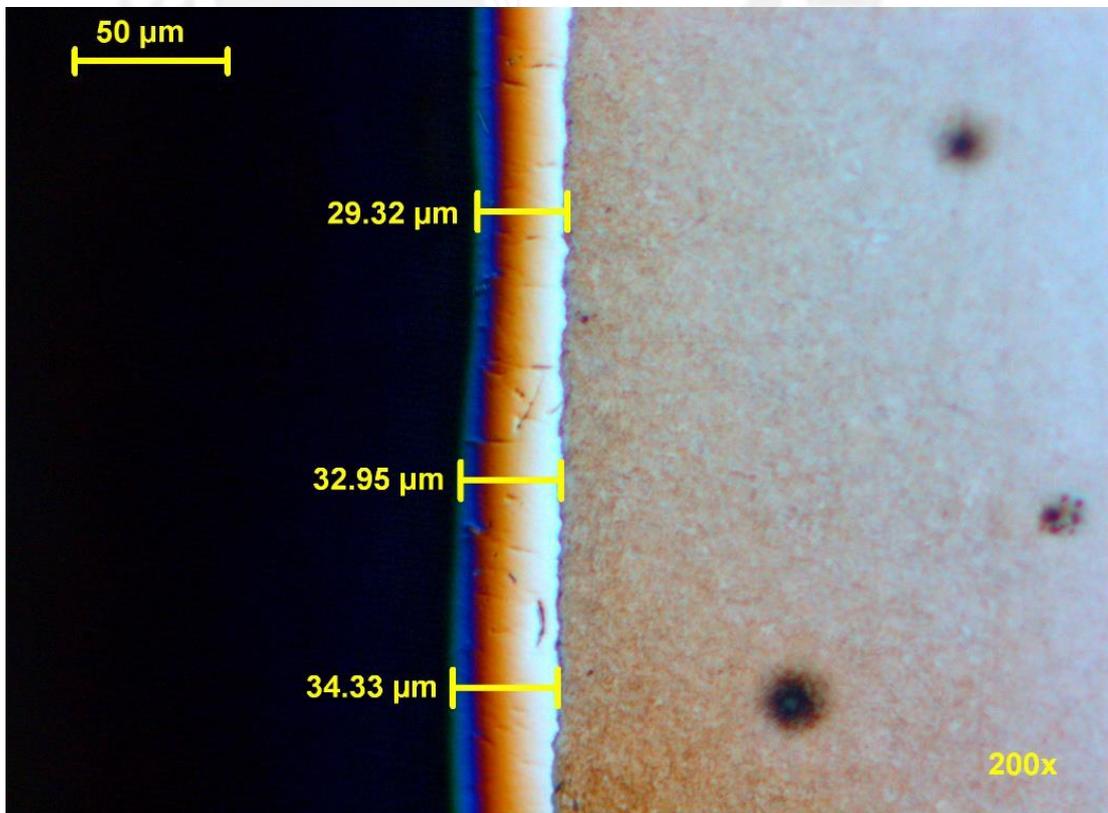
En la Fig. 3.25 se puede apreciar inclusiones del tipo óxido circulares y de un tamaño considerable. Además, en la misma figura se puede apreciar que el espesor del recubrimiento metálico no es constante en toda la superficie analizada.

Fig. 3.25 - Micrografía de la zona afectada sin ataque a 200x

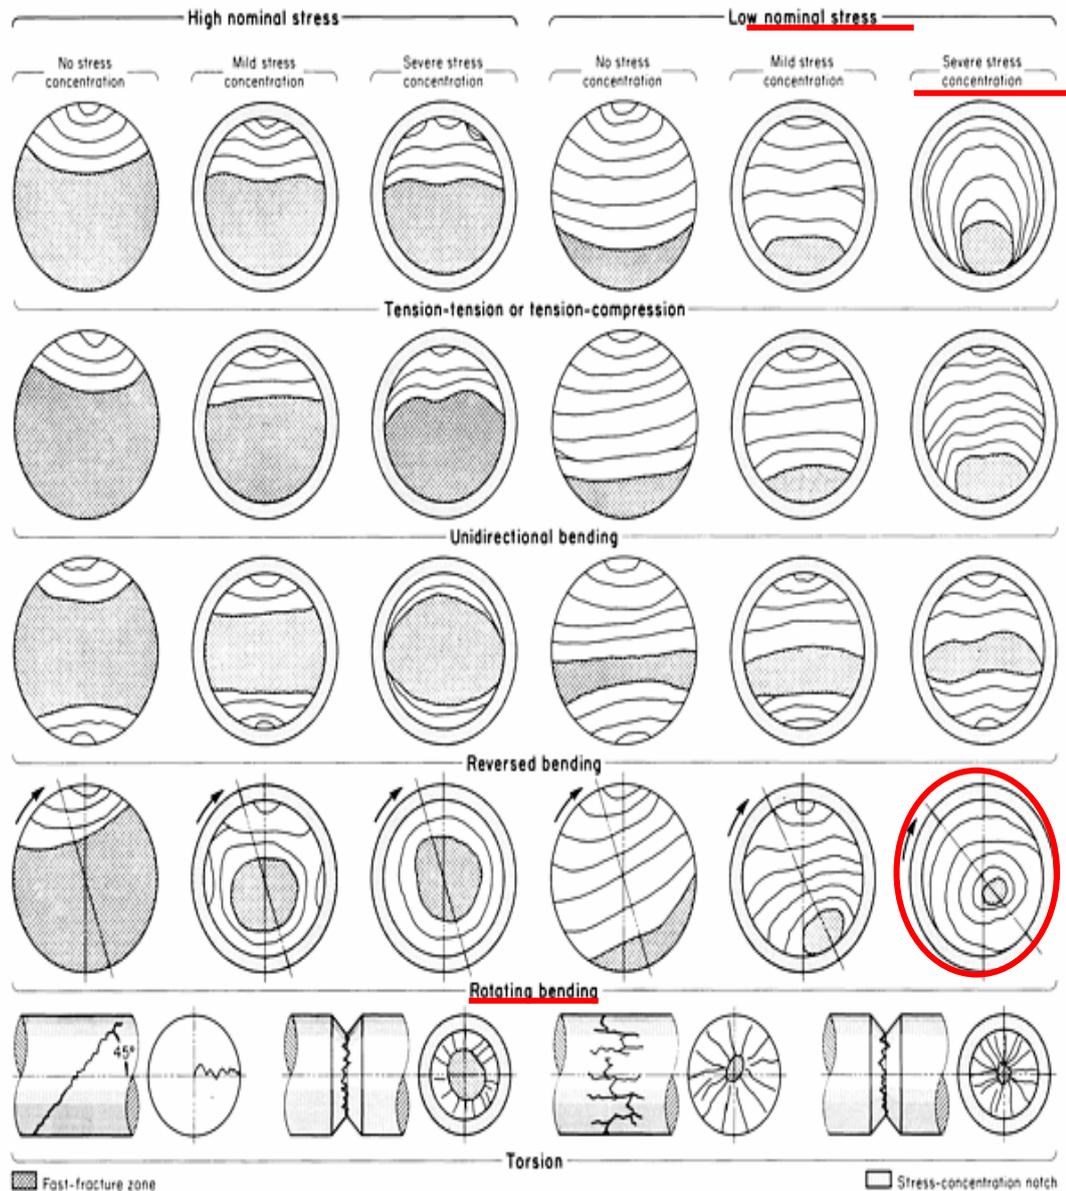
La nucleación de las fisuras se dio en toda la circunferencia del canal de cambio de sección. Esto debido a que la corrosión por picadura actúa como grandes concentradores de tensión al igual que el basto acabo que tiene, disminuyendo notablemente la resistencia a la fatiga del componente.

Fig. 3.27 - Mecanismo de falla por fatiga del eje del reductor del equipo de bombeo

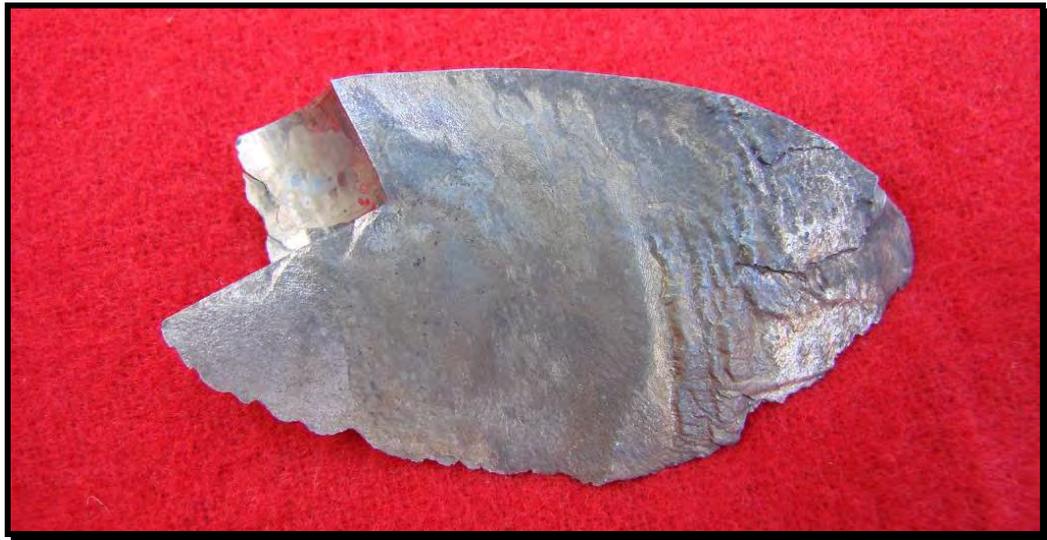
Fig. 3.29 - Parte "C" atrapada entre los dos extremos del eje

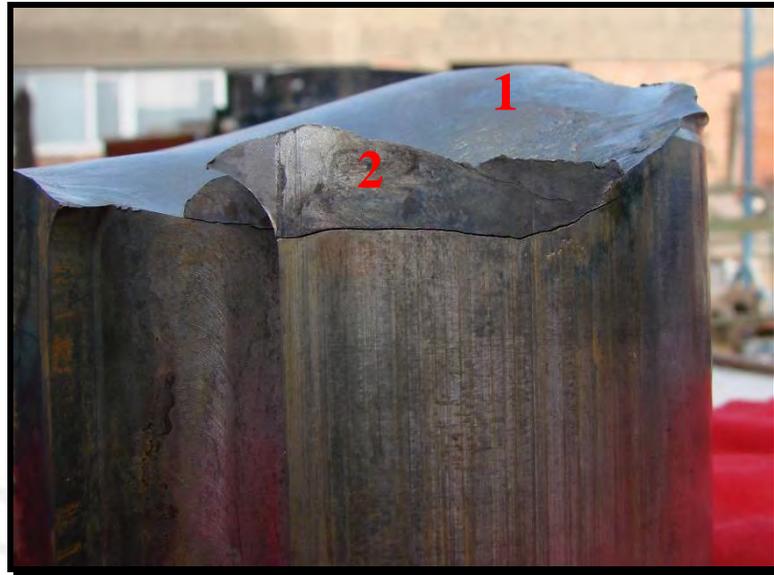
Lo primero que se puede apreciar en la inspección visual es que hubo dos frentes de propagación de fisura, estas llegan a juntarse en un momento dejando atrapado a la parte C como se muestra en la Fig. 3.31.

Fig. 3.31 - Frentes de propagación de fisura del eje

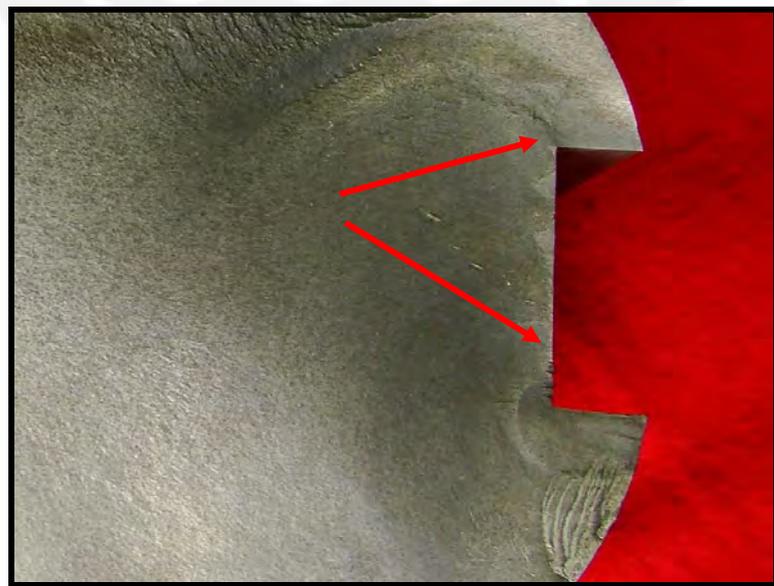
Fig. 3.32 - Inicio de fisura de Frente de propagación 1

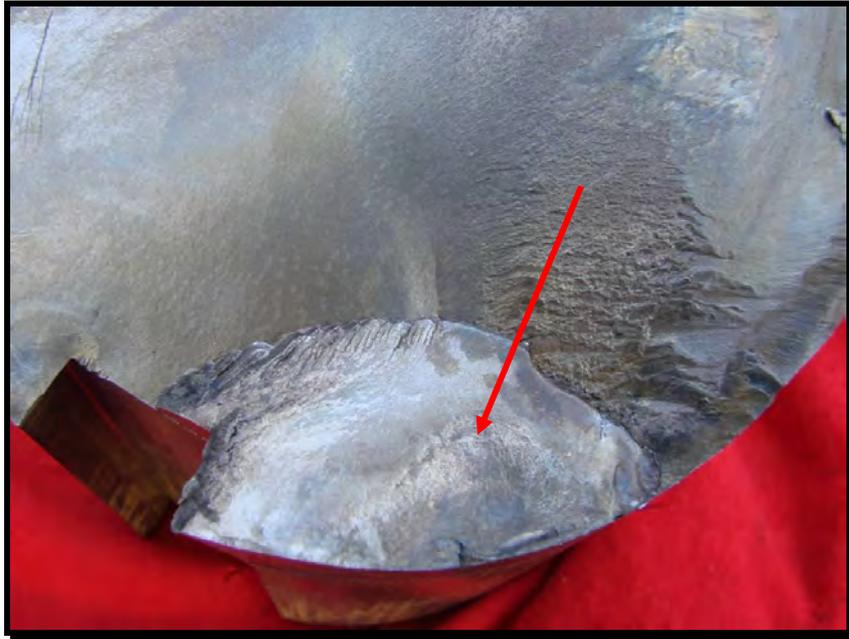
Fig. 3.33 - Inicio de fisura de frote de propagación 2

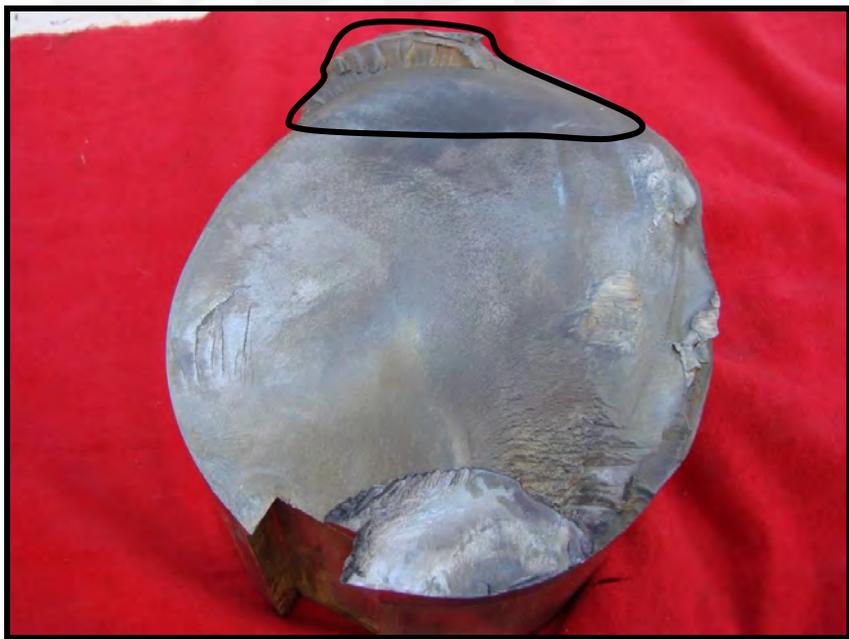
Fig. 3.34 - Superficie de fractura. Zona de rotura final

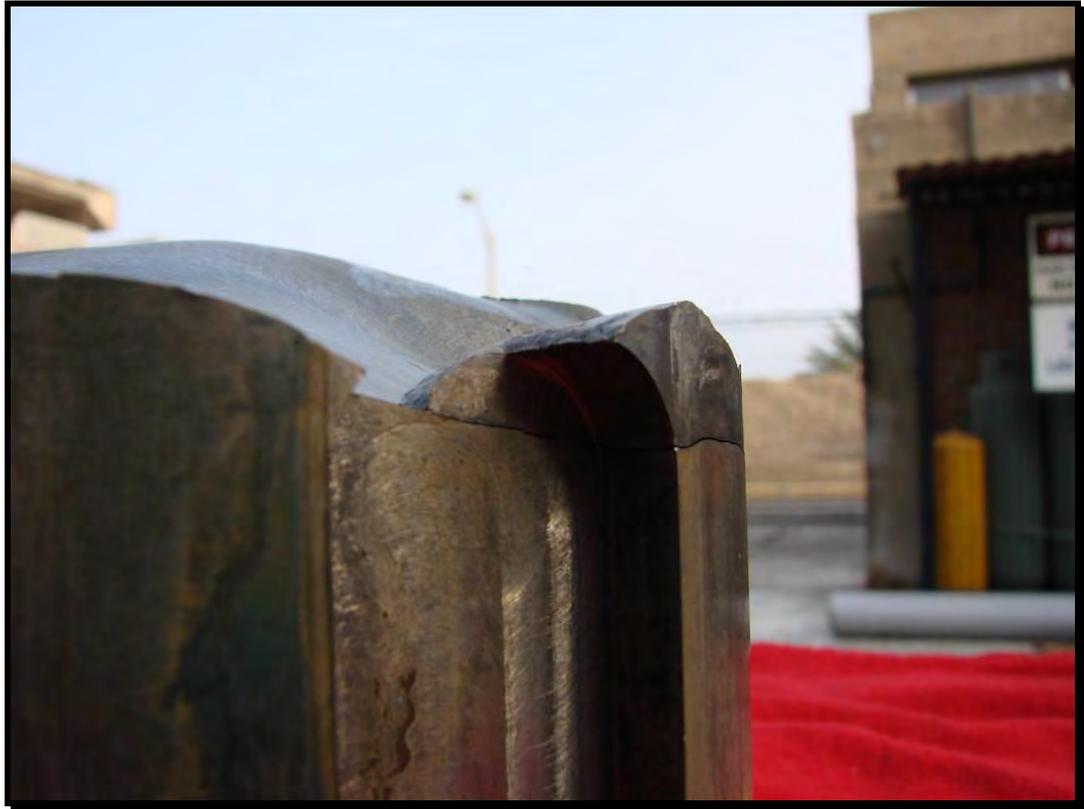
Fig. 3.35 - Acabado superficial de fondo de canal chavetero

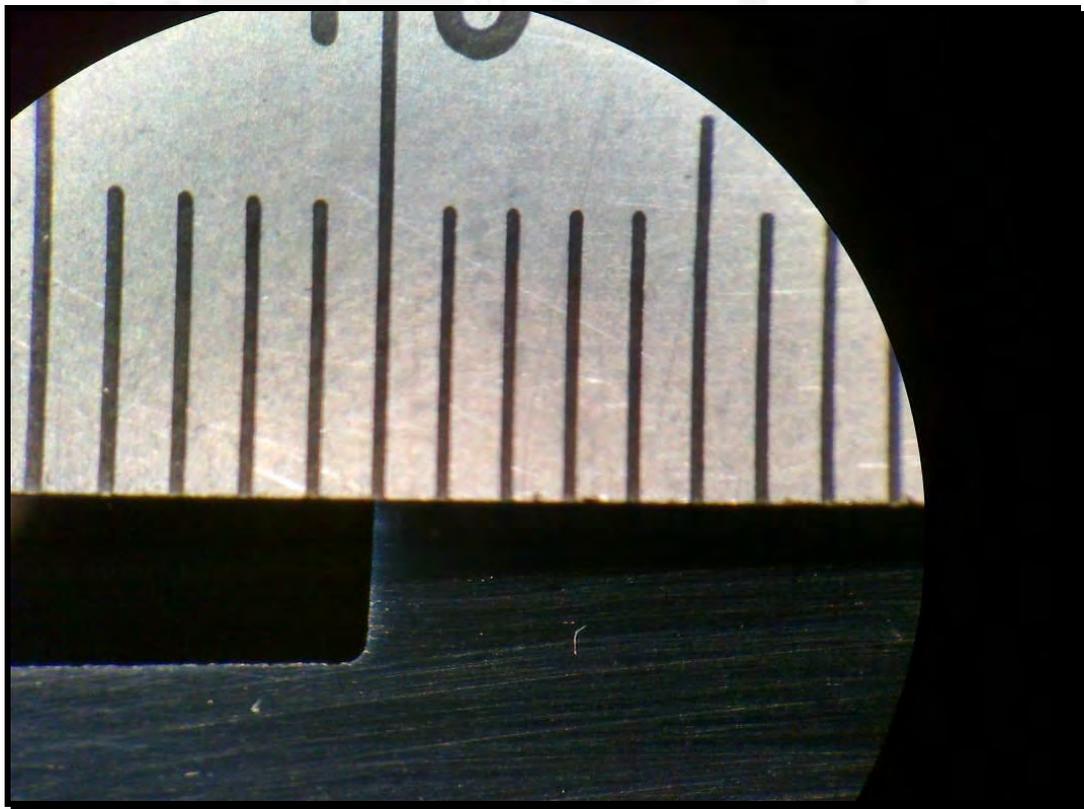
En la Fig. 3.36 se aprecia el radio de curvatura del canal Chavetero.

Fig. 3.36 - Radio de Curvatura de base de canal chavetero

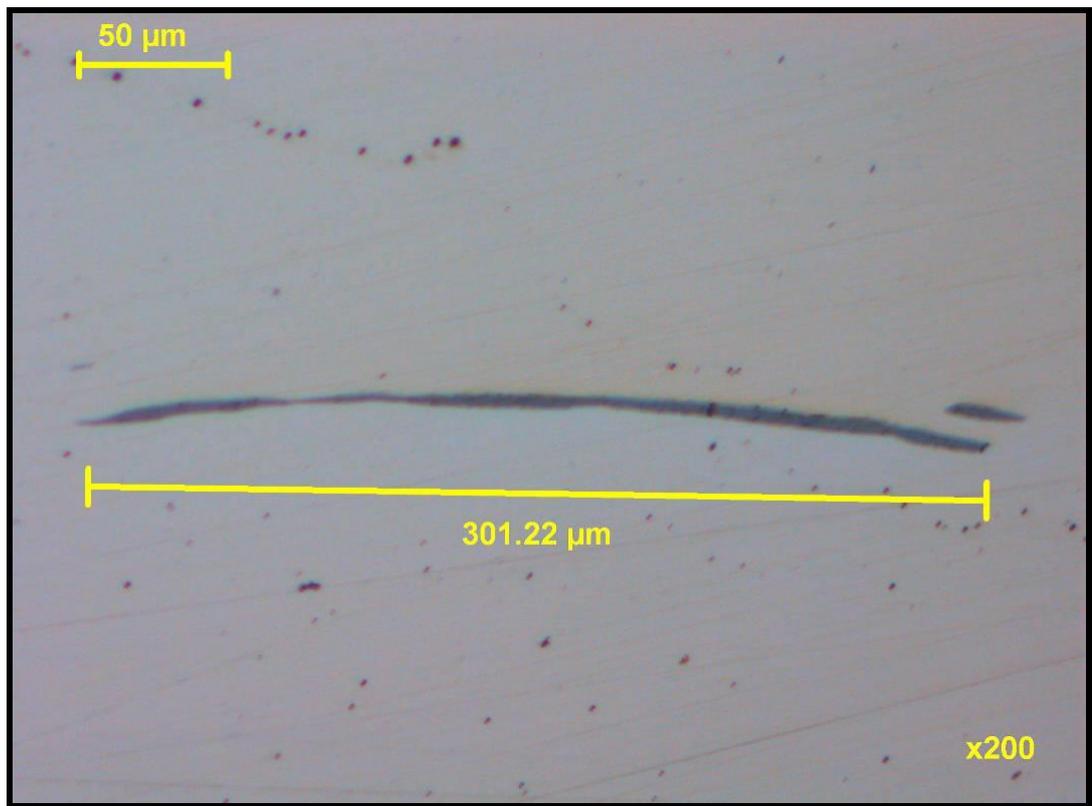
En la Fig. 3.37 se puede apreciar inclusiones de forma circular distribuidas aleatoriamente en toda la sección del componente, estas inclusiones son compatibles con óxidos. En la misma imagen se puede apreciar la presencia de inclusiones alargadas y orientadas hacia el mismo lado; éstas inclusiones tienen un gran tamaño y son compatibles con inclusiones del tipo sulfuro, ratificando los valores encontrados en el análisis químico.

Fig. 3.37 - Micrografía de la zona afectada sin ataque a 200x

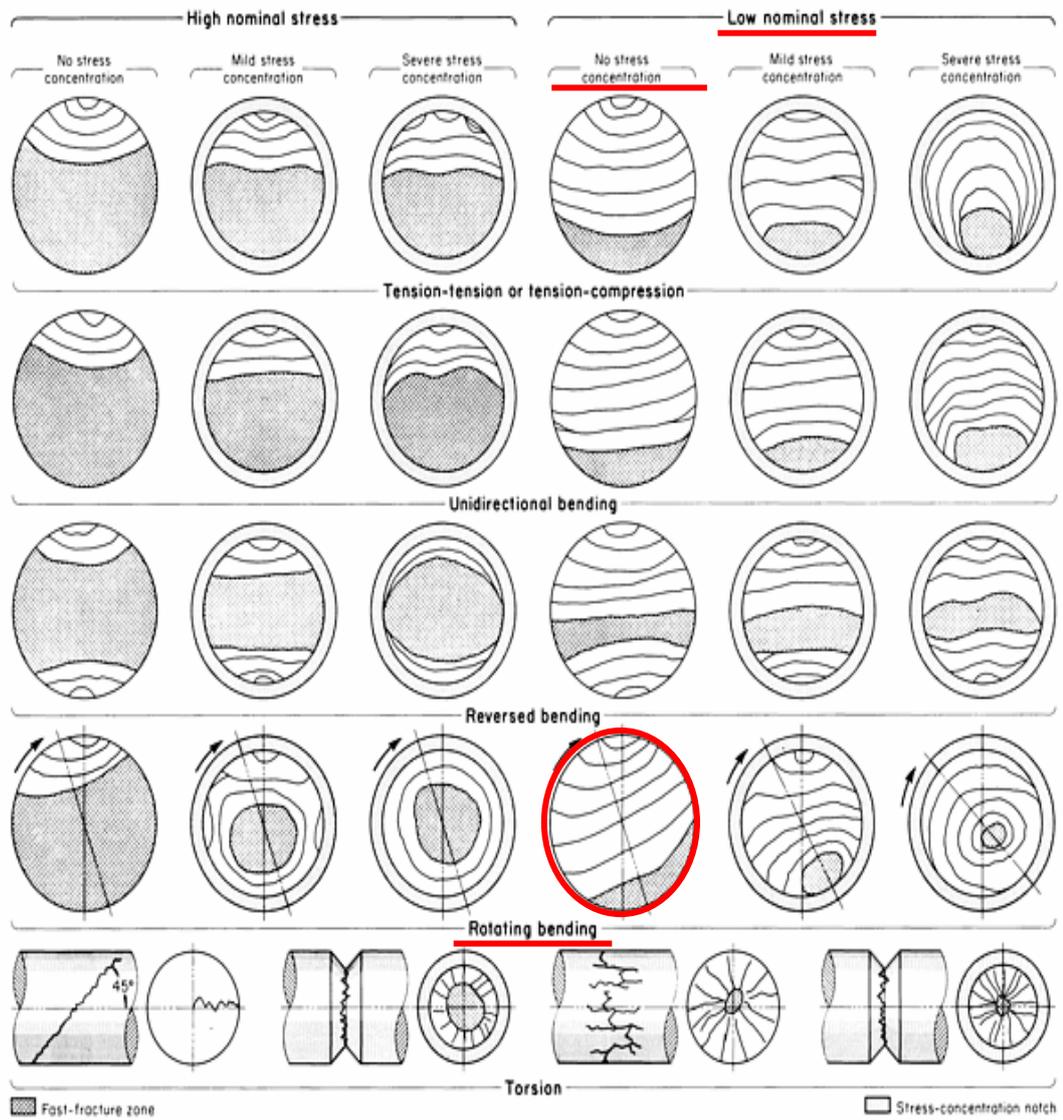
La nucleación de la fisura del componente se llevó a cabo por la combinación del pobre acabado superficial en la base del canal chavetero, el pequeño radio de curvatura y sobre todo por la presencia de inclusiones alargadas del tipo sulfuro.

Fig. 3.39 - Mecanismo de falla por fatiga del eje reductor de equipo de bombeo

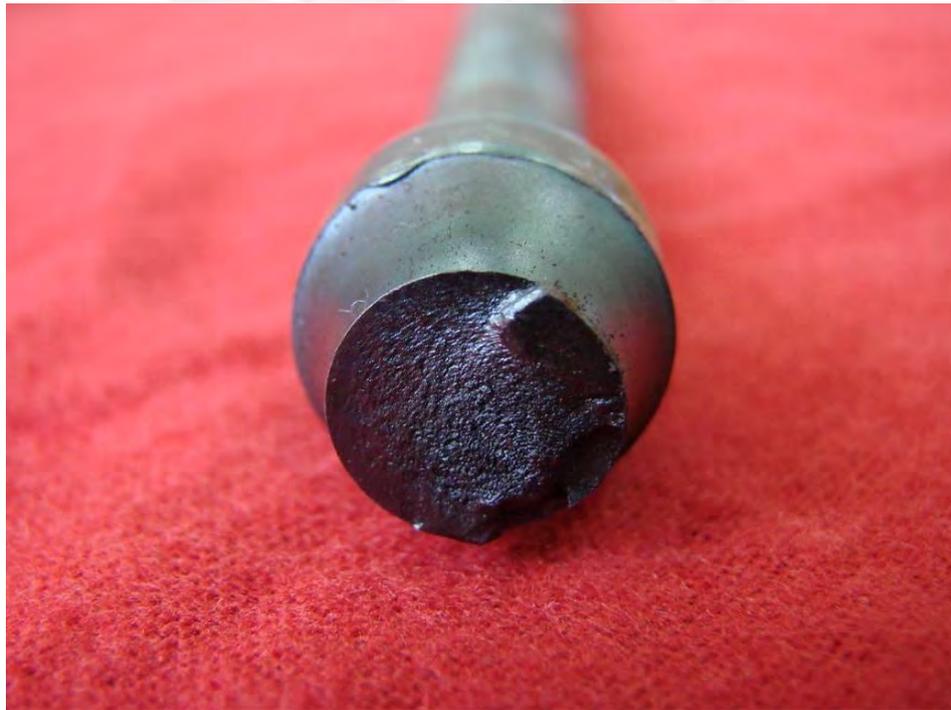
En la inspección visual realizada a la espiga se aprecia dos zonas de fractura, uno de ellos en la zona cilíndrica y la segunda en la zona roscada. En la Fig. 3.41 se puede apreciar la superficie de fractura de la zona cilíndrica, en él se aprecia que la zona frágil abarca aproximadamente un 80% del total de la sección, además se aprecia los puntos de inicio de fractura. En la Fig. 3.42 y 3.43 se aprecia la superficie de fractura de la zona roscada, en dicha figura se puede apreciar que la superficie frágil abarca aproximadamente un 40% del total de la sección.

Fig. 3.41 - Superficie de fractura zona cilíndrica
