**DETERMINACIÓN MEDIANTE LA REALIZACIÓN ANÁLISIS DE  
FALLA DE LAS CAUSAS MÁS COMUNES DE FALLA EN EJES DE  
EQUIPOS INDUSTRIALES**

**Tesis para optar el Título de Ingeniero Mecánico, que presenta el bachiller:**

**JORGE LUIS DÍAZ CÁCERES**

**Lima, agosto del 2017**

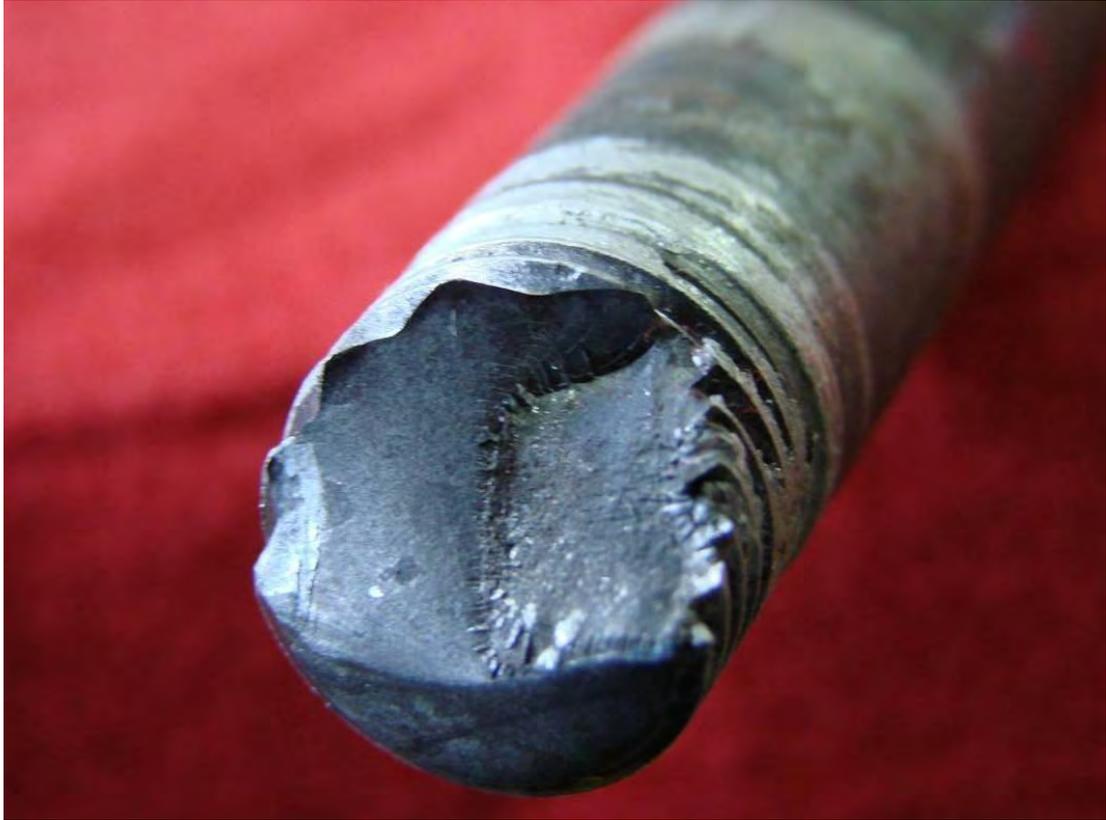
Fig. 3.42 - Superficie de fractura zona roscada. Propagación a 45° respecto al eje axial

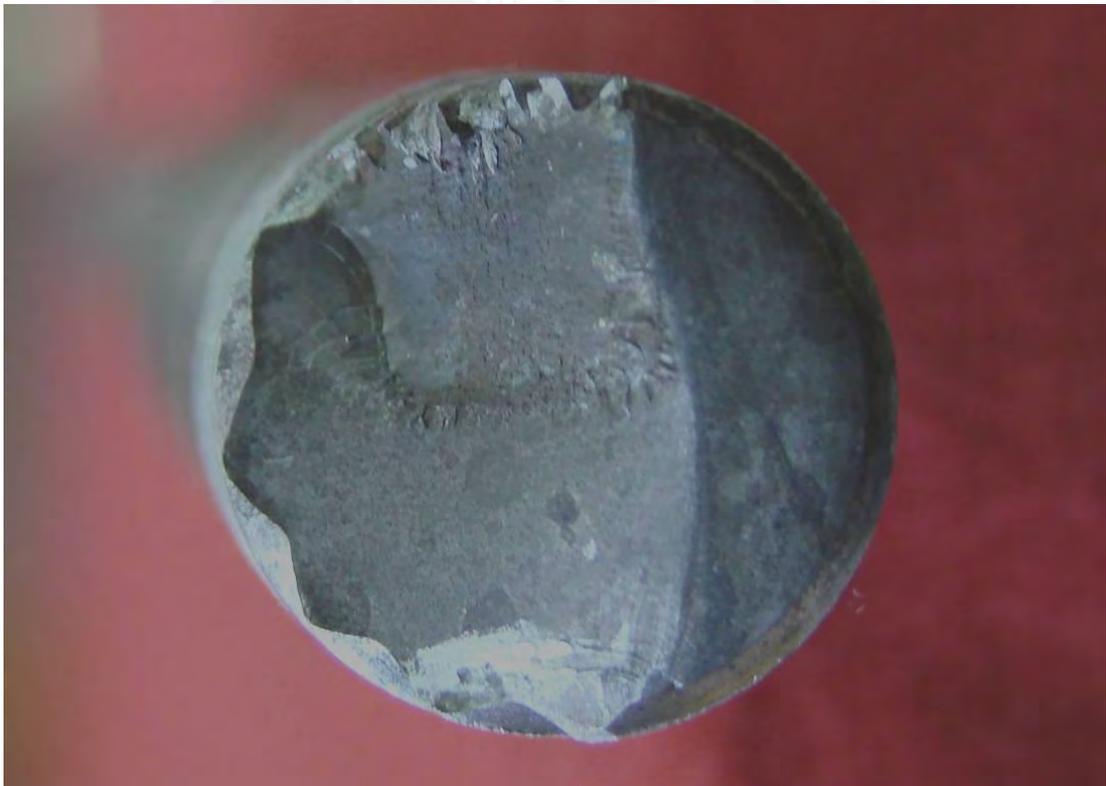
Fig. 3.43 - Superficie de fractura de la zona roscada. Zona de rotura final

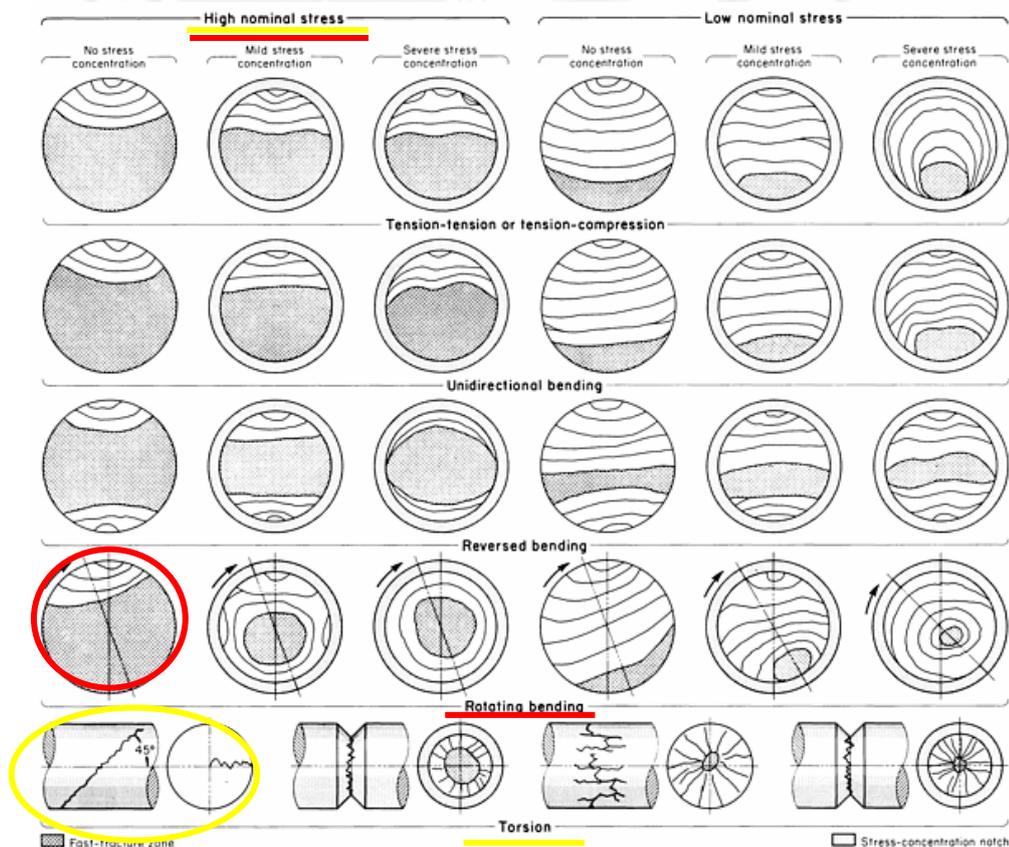
Todo lo mencionado anteriormente favoreció a la disminución de la resistencia a la fatiga del componente, el cual originó la falla causada.

Fig. 3.47 - Mecanismo de falla por fatiga de las dos superficies de fractura

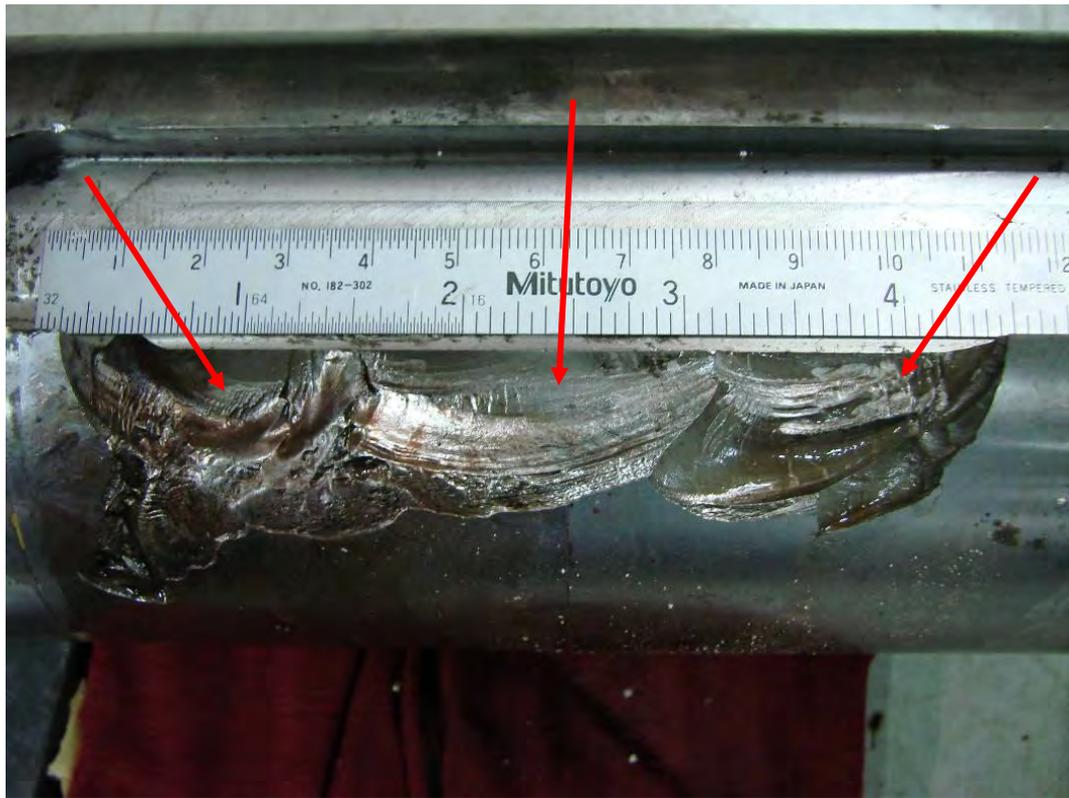
Fig. 3.50 - Diferentes puntos de inicio de fractura. Zona final de rotura

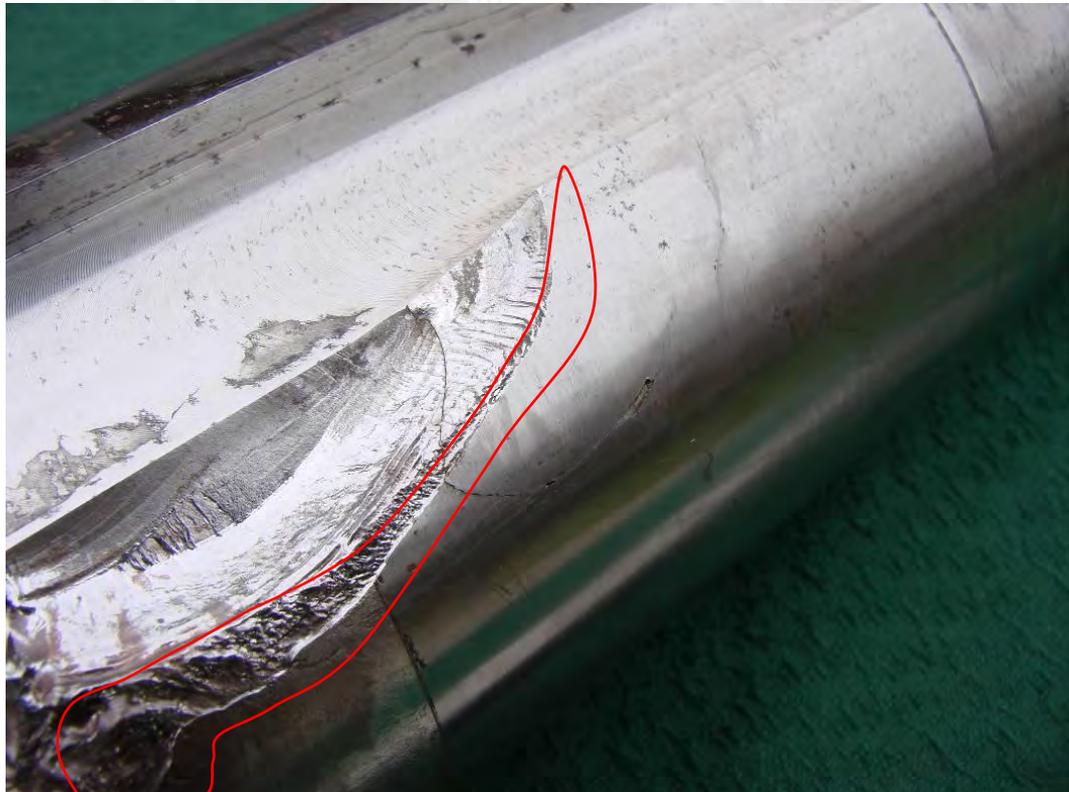
Fig. 3.51 - Superficie de Fractura de eje de faja de chancado. Zona de rotura final

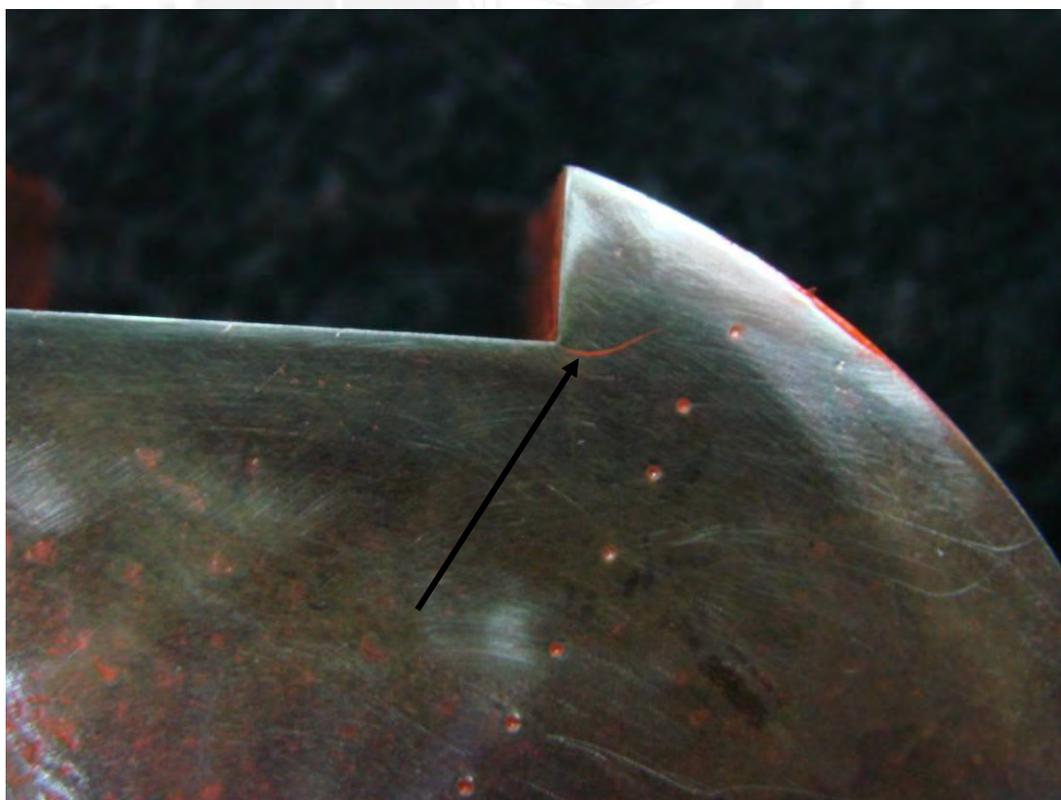
Fig. 3.53 - Dirección de propagación de fisura dentro de canal chavetero. Transversal al eje

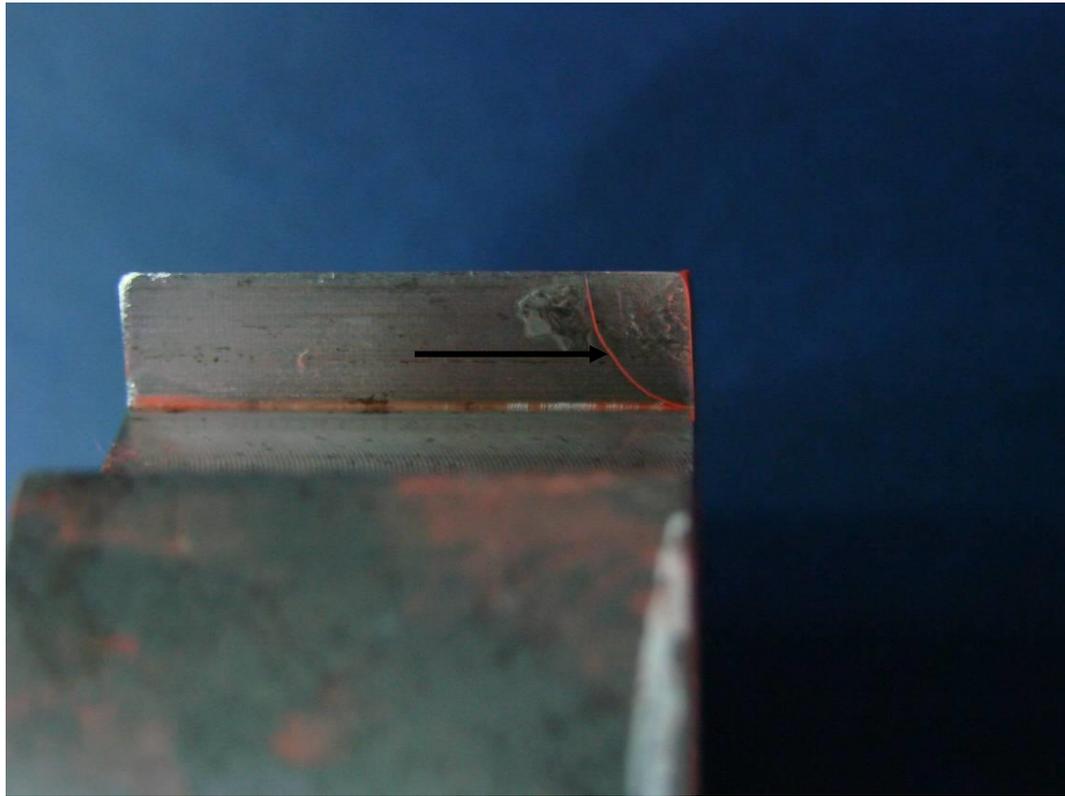
Fig. 3.54 - Dirección de propagación de fisura dentro de canal chavetero. Longitudinal al eje

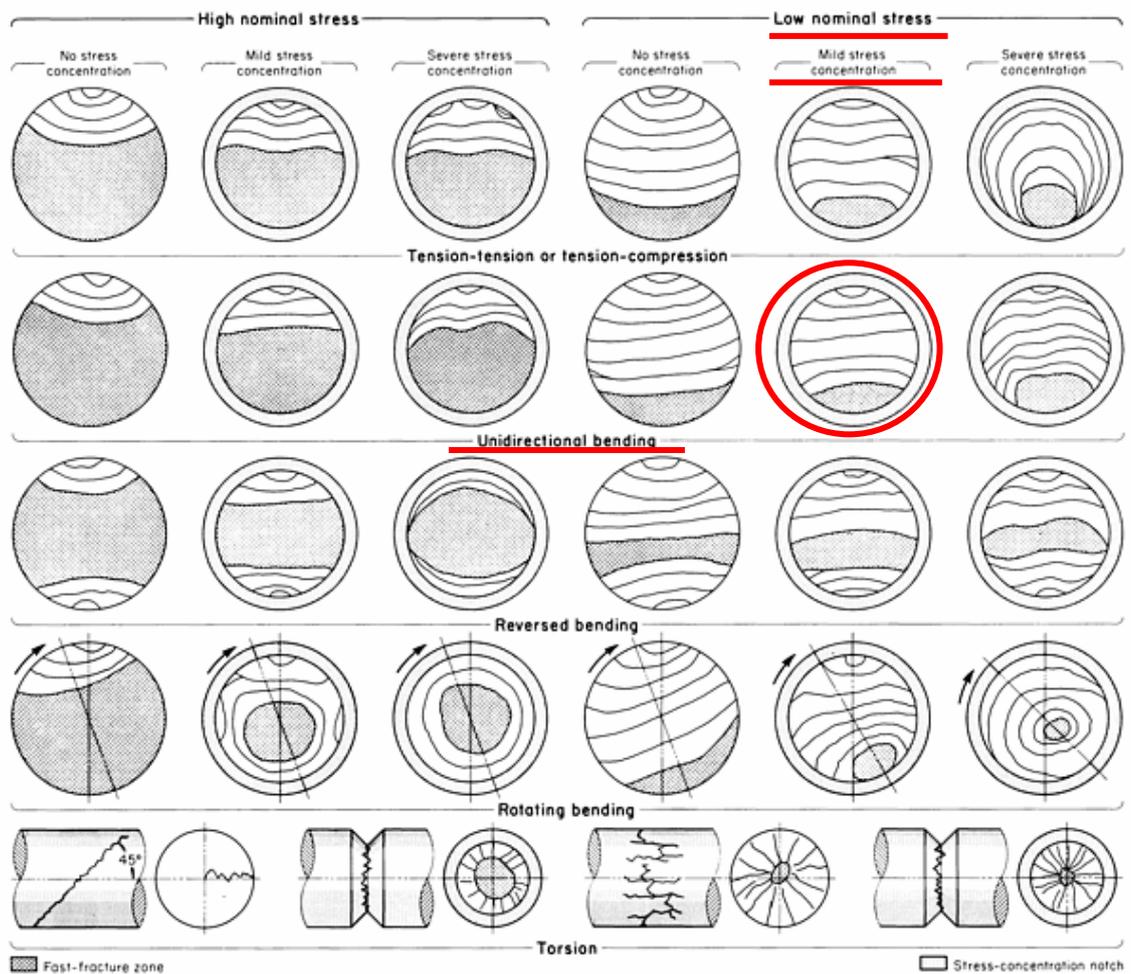
Fig. 3.57 - Mecanismo de falla por fatiga del eje de faja de chancado

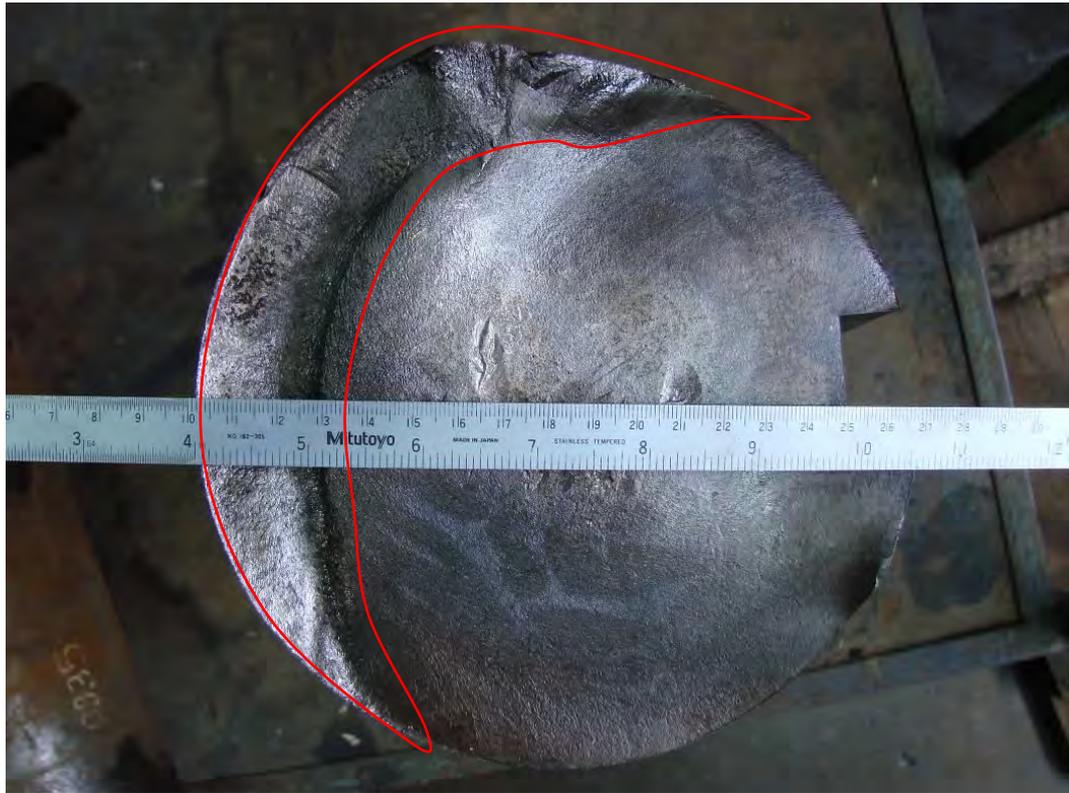
Fig. 3.60 - Superficie de Fractura sin deformación plástica. Rotura final

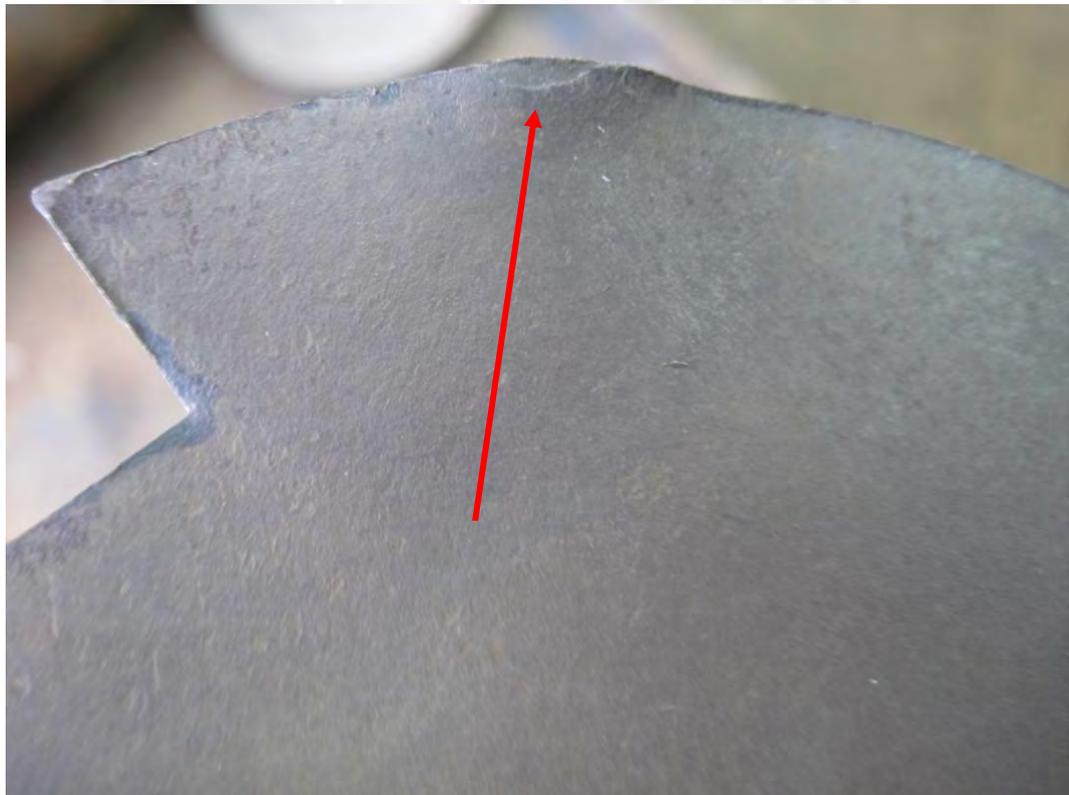
Fig. 3.61 - Inicio de fractura en eje de sistema de izaje

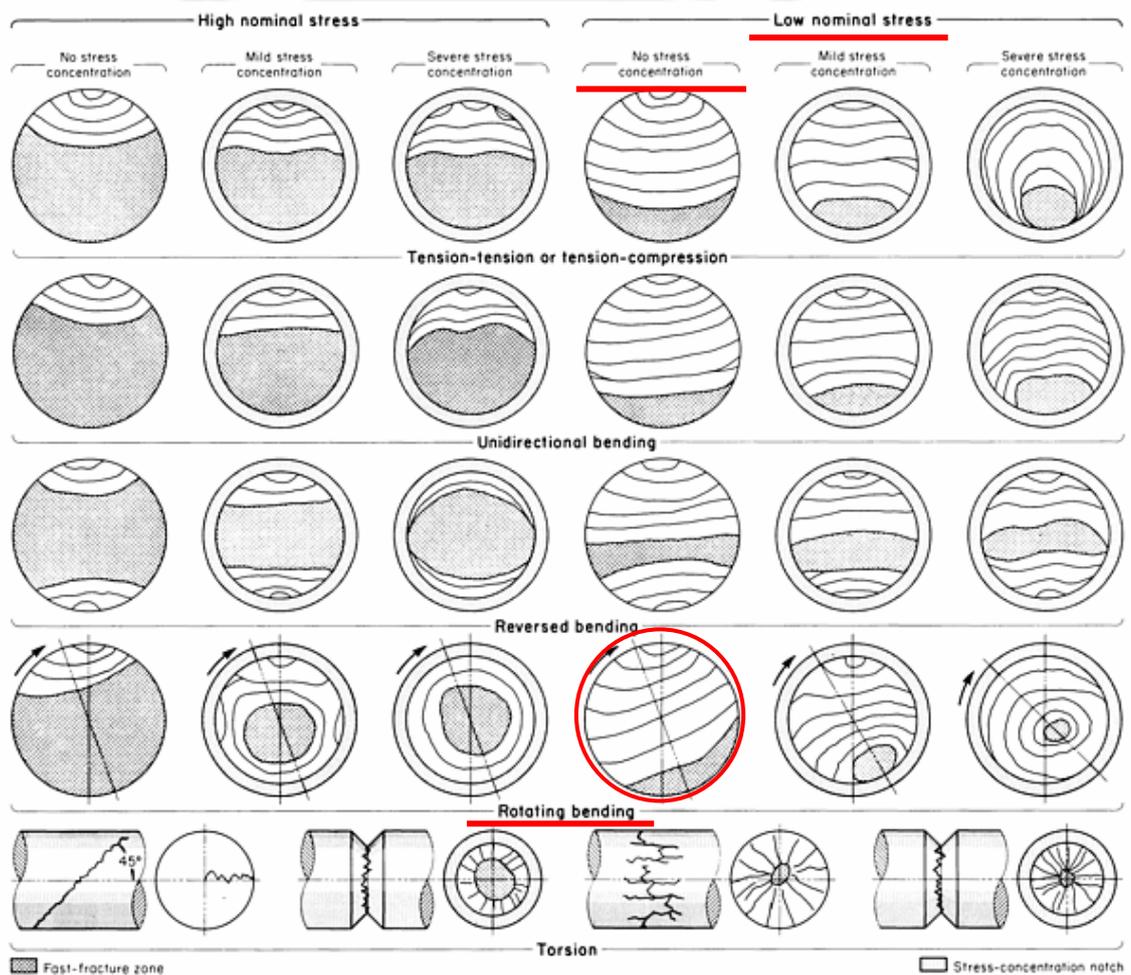
Fig. 3.65 - Mecanismo de falla por fatiga de eje de sistema de izaje

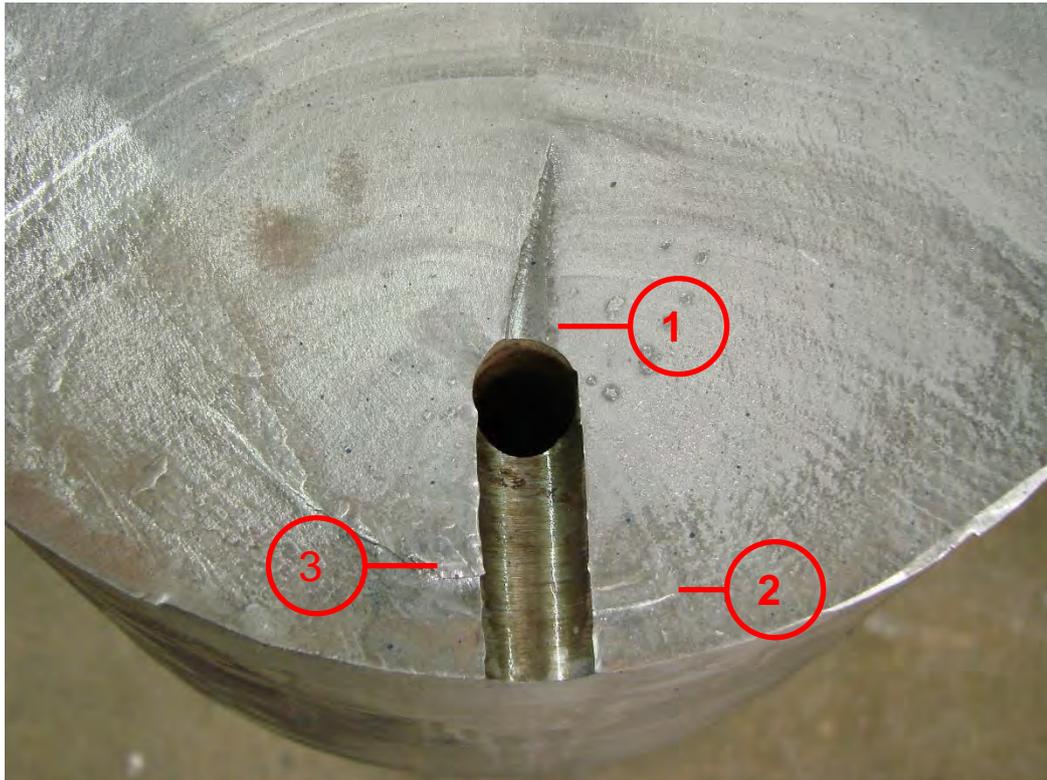
Fig. 3.68 - Zonas de inicio de fractura. Pliegues formados por los diferentes frentes de ataque

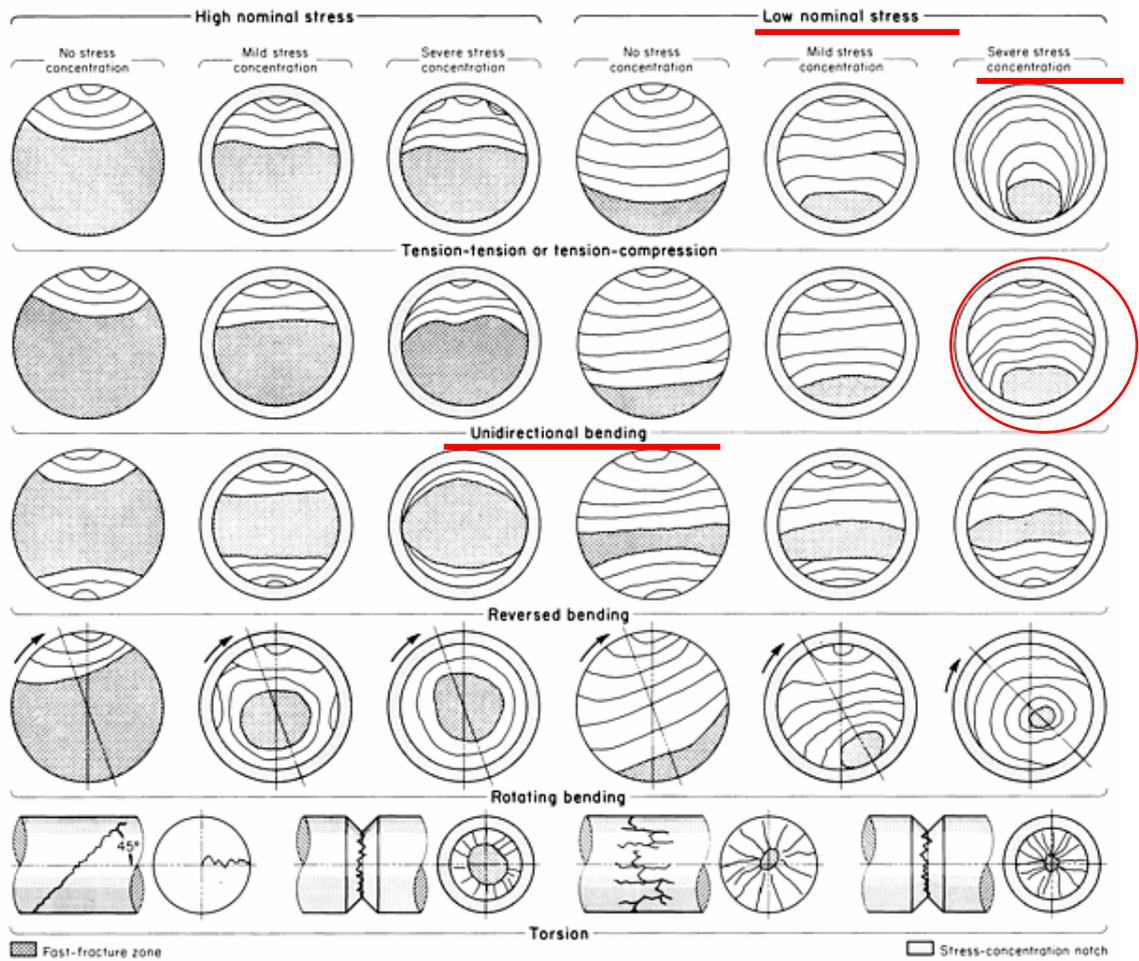
Fig. 3.69 - Mecanismo de falla por fatiga del eje principal de trituradora

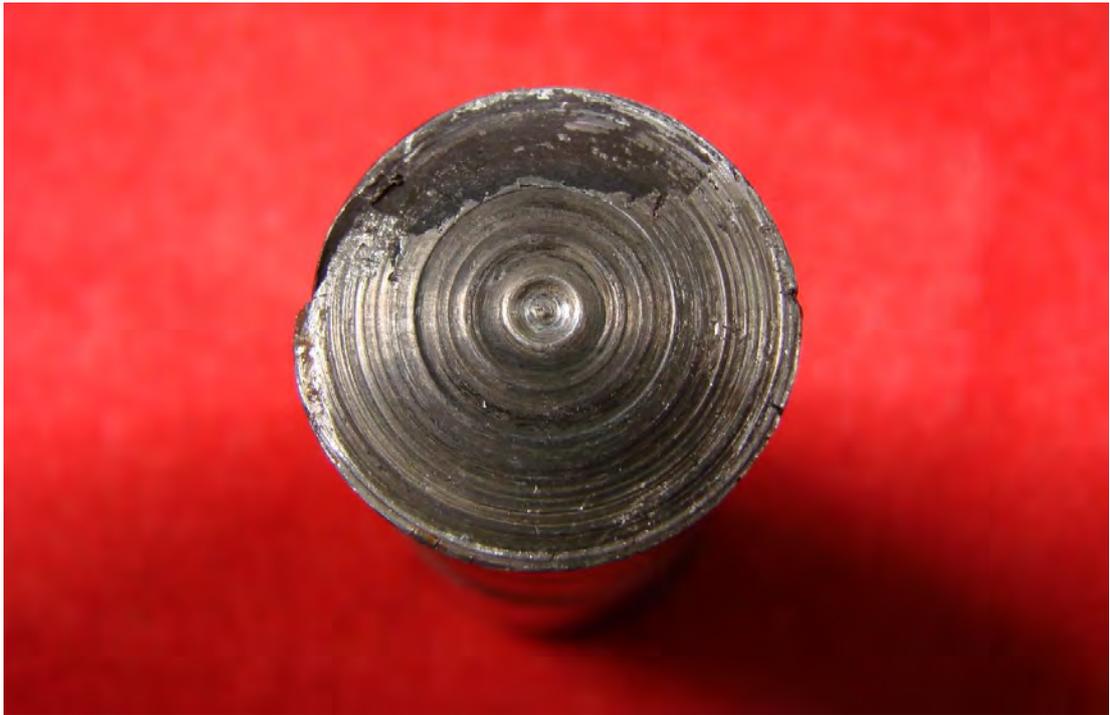
Fig. 3.71 - Superficie de ataque a eje inoxidable
