## Análisis de la evolución del corrimiento de la corona del talud de la Costa Verde, en el tramo de Magdalena, durante el periodo 1944-2002.

El presente seguimiento, pretende dar un análisis de la variación de la distancia de la corona del talud de la Costa Verde, a una referencia invariante a lo largo del tiempo, en el tramo de 500 metros seleccionados en el presente trabajo. Los análisis se realizan en 11 puntos distintos, separados cada 50 m.

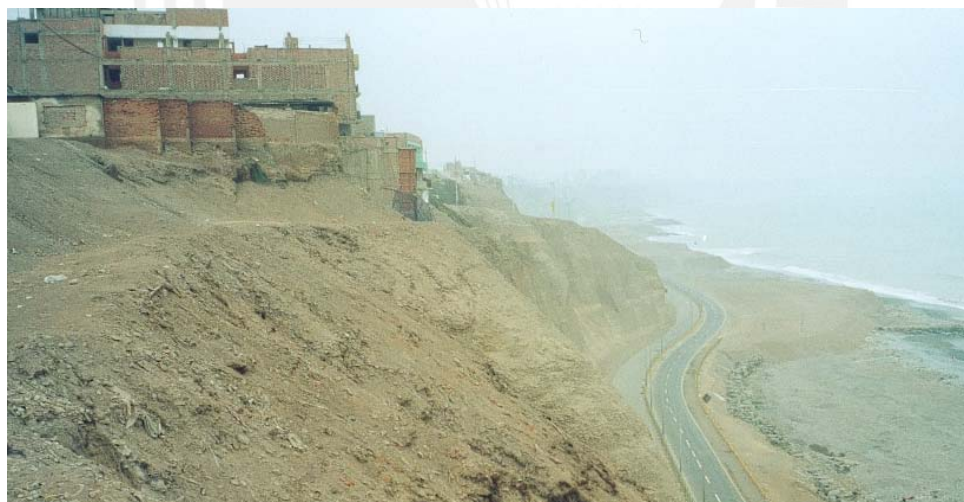
A lo largo de los años, este punto siempre ha tenido construcciones cerca de la corona del talud. Inicialmente estas casas tenían un retiro, pero el talud ha retrocedido y ha alcanzado las construcciones.

En la actualidad se puede apreciar un Hostal ubicado en la segunda cuadra de Diego Ferre, que tiene una terraza mixta de madera y material noble que prácticamente esta en volado hacia el talud. Algunas de las casas aledañas presentan “riesgo de colapso de sus bases” (Informe Técnico Defensa Civil Magdalena N° 073-99-SRDC/OPNS).

Del trabajo realizado para el presente punto se puede concluir que durante el periodo 1944-2002 la corona del talud ha retrocedido aproximadamente 46 metros.

Vista de la corona del talud, en la cual se aprecia la casa al borde

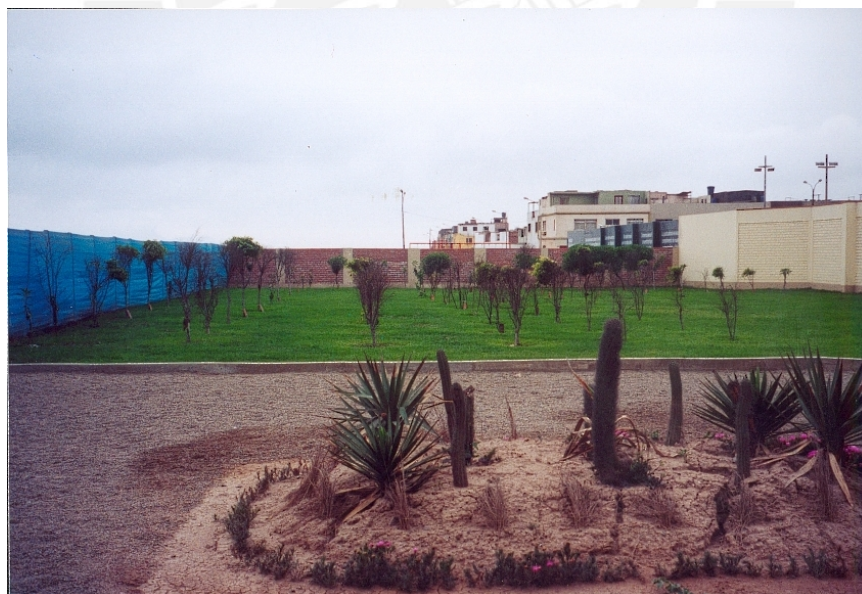
Comparando las fotos más antiguas con las actuales se puede ver que ha ocurrido un gran relleno, en el que en un inicio se implemento un parque.

Se pudo ver en la visita en visitas a Campo realizadas en Octubre del 2002 que en algunas partes el relleno toma una coloración negruzca (ver fotos de descripción geotécnica de punto 0+050)

Si bien es cierto no se puede obtener de este punto una ecuación de tendencia confiable, es interesante ver como el relleno retrocede a un ritmo nada despreciable de casi 20m. de 1984 al 2002. De donde se puede concluir que los rellenos sin protección ni planificación, no son una respuesta al problema del corrimiento del talud.

Jardín posterior del velatorio  
La corona se encuentra justo detrás de los plásticos azules

Se recomienda no hacer cerca al borde del talud estructuras rígidas, pues las deformaciones del relleno ocasionaran el agrietamiento de estas.

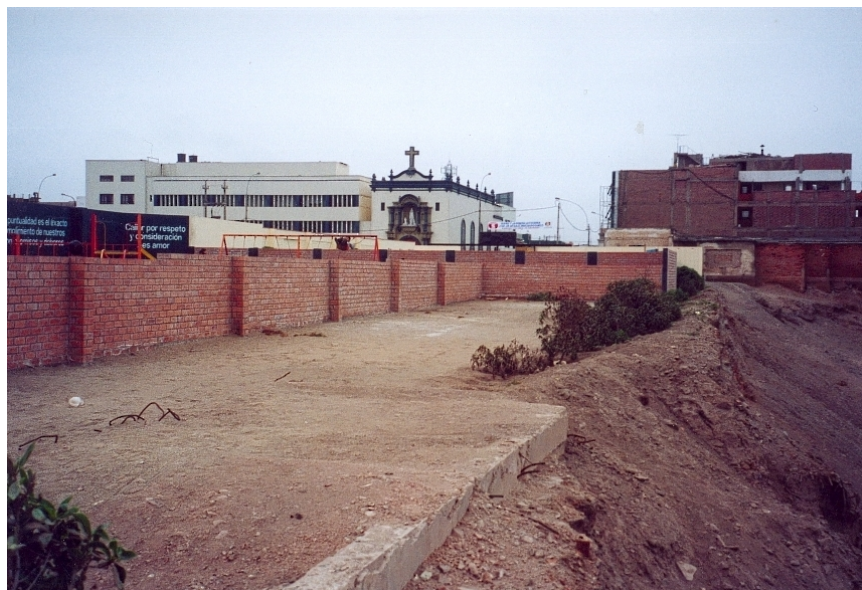
Para este punto se puede mencionar que en el periodo 1976-2002, el talud ha retrocedido aprox. 14 m. Algo, que al igual que el punto anterior, muestra un retroceso notorio en este gran relleno.

Cerco perimetrico de juegos recreativos  
Se pueden ver los restos de lo que fuera una cancha de futbolito.

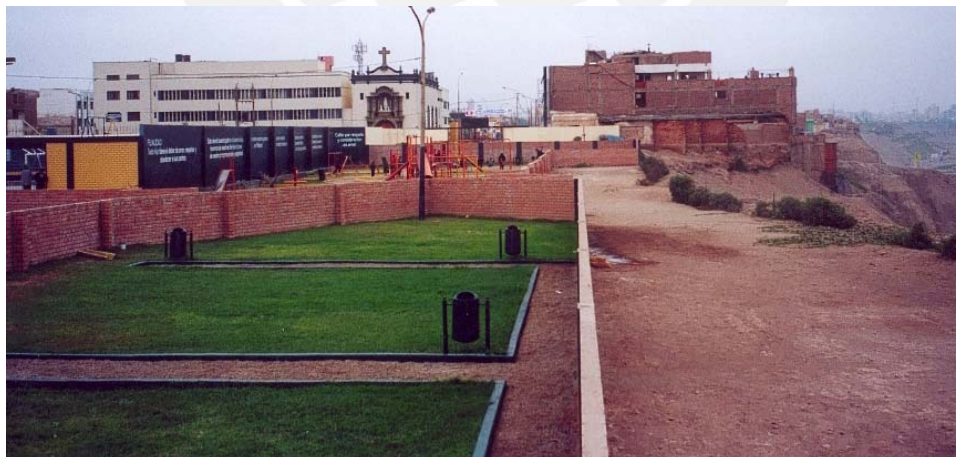
En la actualidad este depósito no existe y se ha construido una zona recreativa que no aporta gran sobrecarga.

El retroceso del talud en el periodo 1944-2002 es de 58m.

Jardín a la altura del punto.

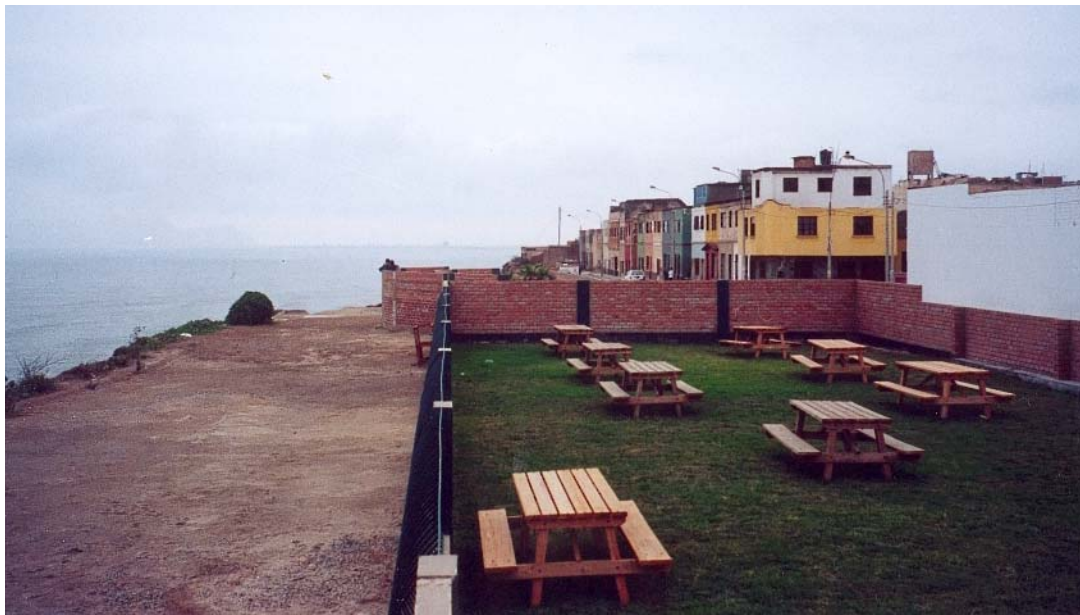
El corrimiento total del talud en el periodo 1944 –2002 ha sido de 43 m, el menor de todos los retrocesos.

Jardín-Comedor cercano al borde del talud.

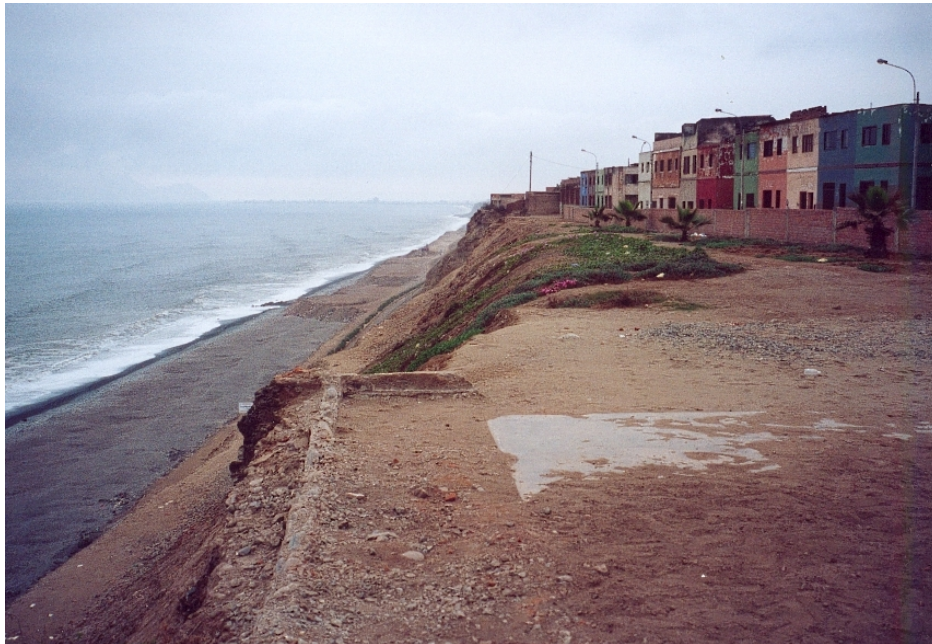
El punto en mención se puede ver como de a pocos se ha ido empequeñeciendo el parque ubicado cerca de la corona del talud, que conformaba el llamado malecón Castagnola..

El punto ha retrocedido en el periodo 1944-2002 casi 45 m. La tendencia extrapolada a 8 años (al 2010) indica un retroceso menor de 10 m.

La corona a la altura del punto 0+300 corresponde a la zona con gras.

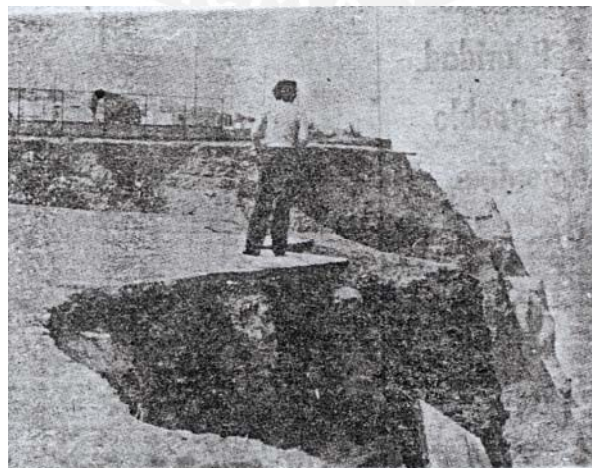
Vista Antigua de la corona de la zona.  
Extra-Martes 11 de Mayo de 1982

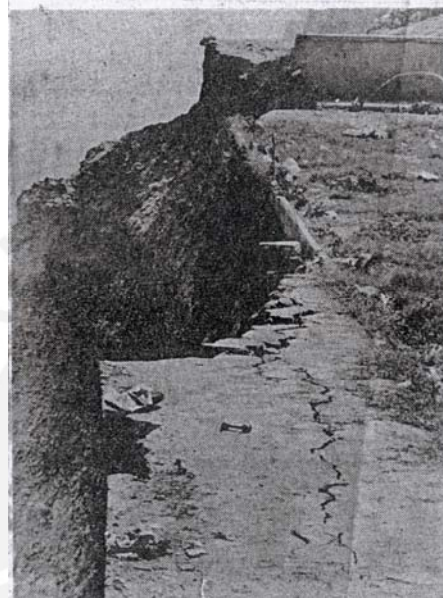
Al igual que en el punto 0+300 se puede apreciar como va retrocediendo el talud y de a pocos como va disminuyéndose el ancho del parque. En la actualidad no existe el parque y hay un cerco de protección de 1.65 de altura, el cual esta pegado a la vereda de la calle Diego Ferre.

Vista del borde del talud.  
El Comercio. 10 de Mayo de 1982

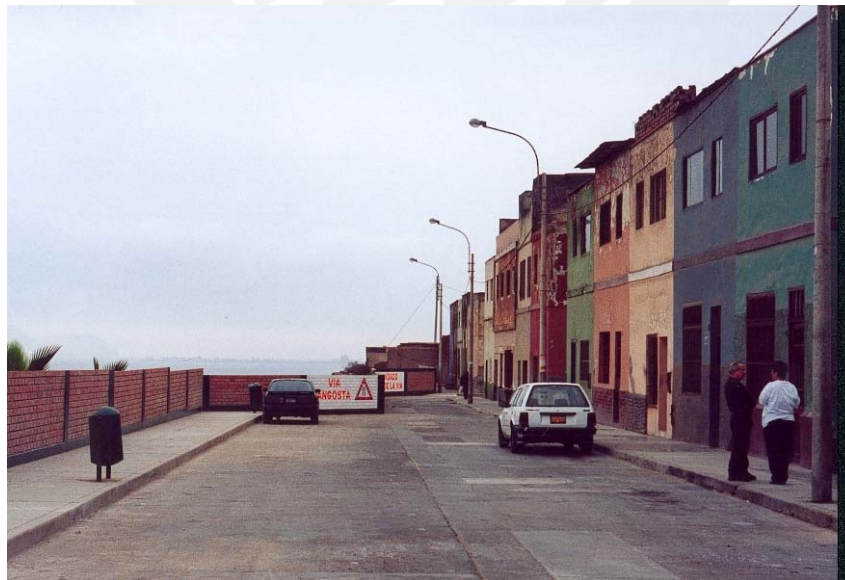
Vista de la corona del malecón.

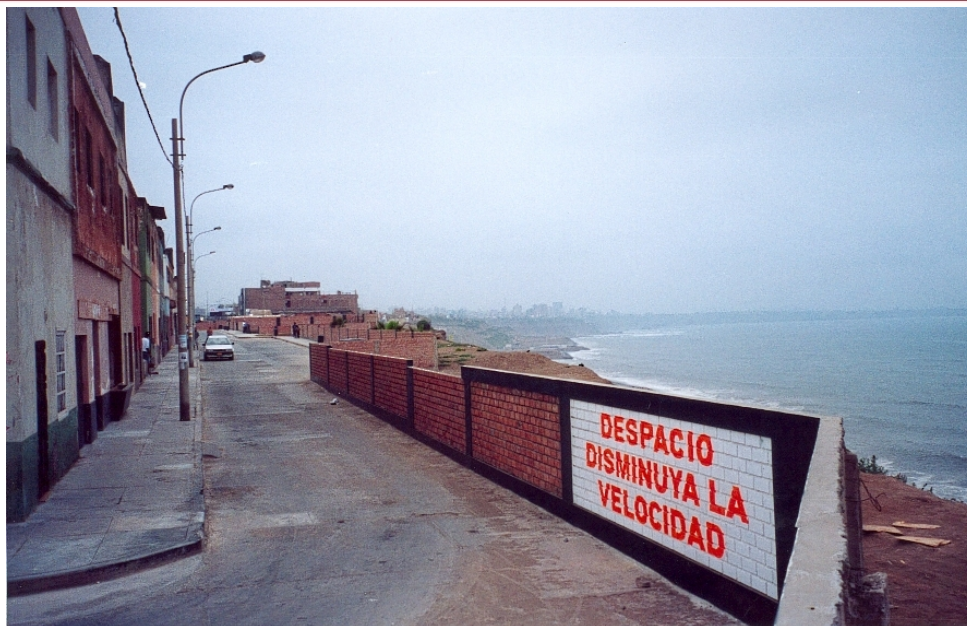
El punto ha retrocedido en el periodo 1944-2002 casi 54 m. Extrapolando al 2010 se aprecia que el talud correría menos de 8m.

Vista de la corona del punto 0+350 desde la calle Diego de Agüero (Ex. Yungay)

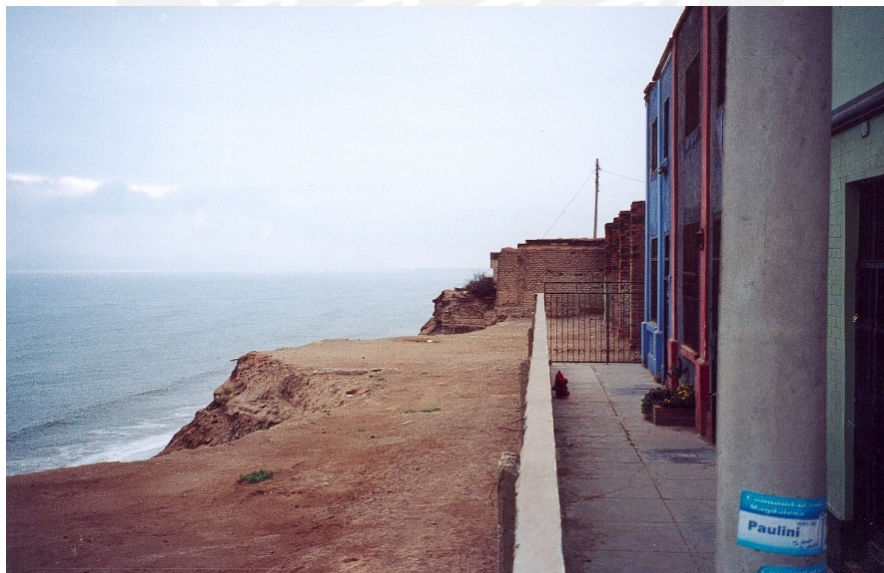
El corrimiento total del talud en el periodo 1944 -2002 ha sido de 39 m.

Cerco perimétrico, en el cual la corona del talud casi ha alcanzado a las casas.  
La distancia de la corona al muro es de 4m. Noviembre 2002

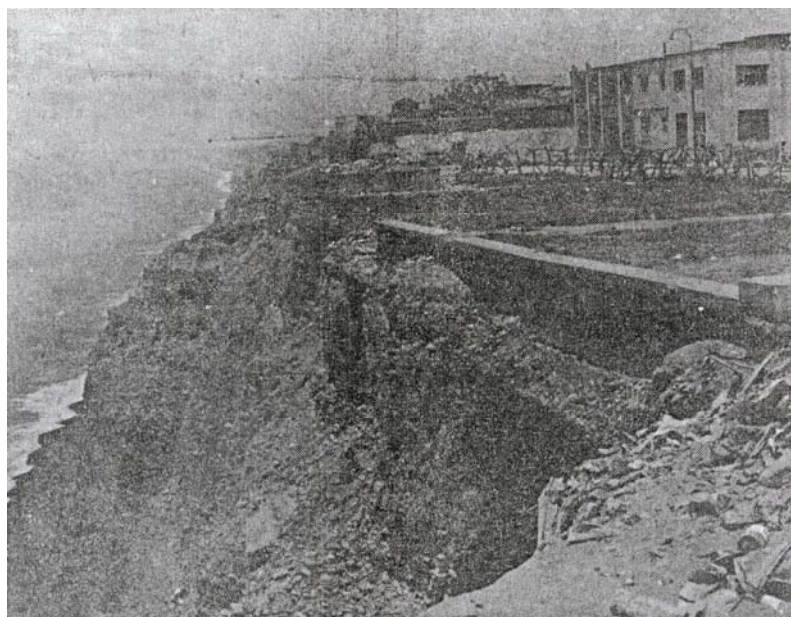
Vista de la corona del Malecón Castagnola. El comercio 3 de enero de 1983  
Como fondo se puede observar la antigua distancia de la corona a estas casas.

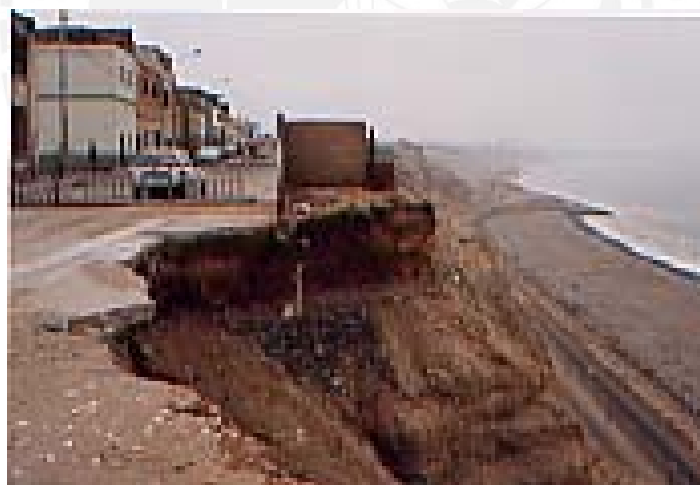
Vista de la corona del talud. El muro ha sido removido . 10 de marzo del 2002
