**ANÁLISIS DE FALLA Y RECUPERACIÓN POR SOLDADURA DE UN
CIGÜEÑAL DE MOTOR ESTACIONARIO**

**Tesis para obtener el grado académico de Maestro en Ingeniería de
Soldadura que presenta:**

Frans Steven Solórzano Castillo

Lima, 2025

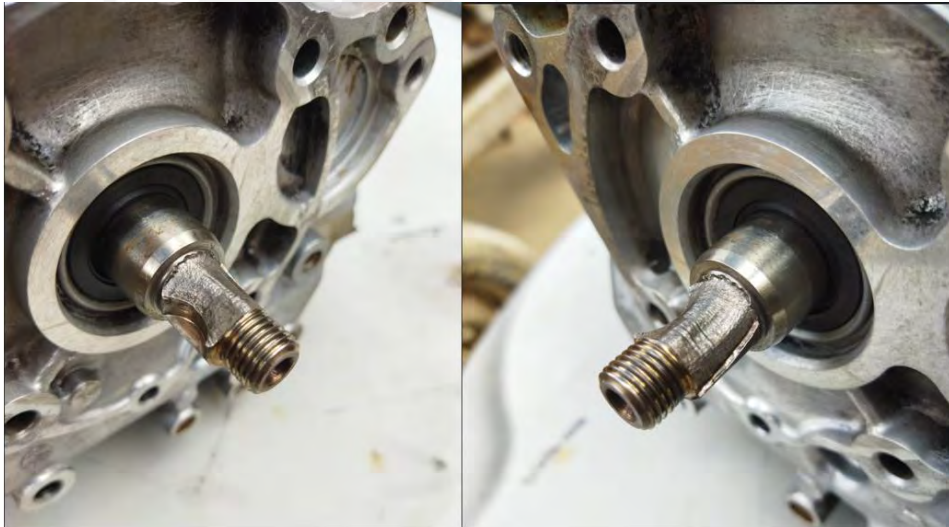
La fractura se presenta en el extremo de trabajo (eje) del cigüeñal, en la zona de ensamblaje con un embrague. La falla presenta un desprendimiento superficial del eje que inicia desde la cara lateral del chavetero de medialuna, tal como se muestra en la Figura 2. El extremo del cigüeñal con su geometría original se puede observar en la Figura 3.

Figura 2. Falla presente en el extremo de trabajo (eje) del cigüeñal.

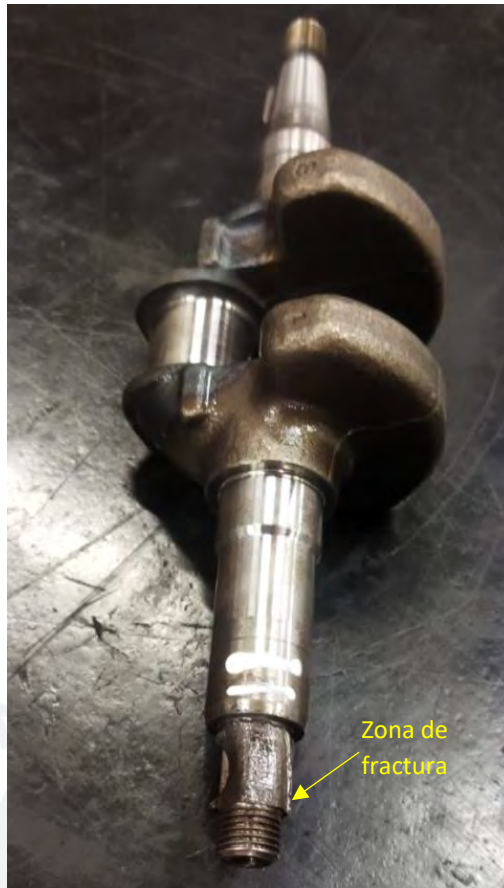
La falla ocurrió durante una rutina de compactación de un vibroapisonador Masalta EMR68H. La fractura en el cigüeñal (Figura 9) causó el daño del embrague, imposibilitando la transmisión del movimiento vibratorio a la zapata.

Figura 9. Cigüeñal fracturado extraído del motor.

El componente no tiene reparación previa alguna y la fractura se presentó luego 400 horas de funcionamiento aproximadamente.

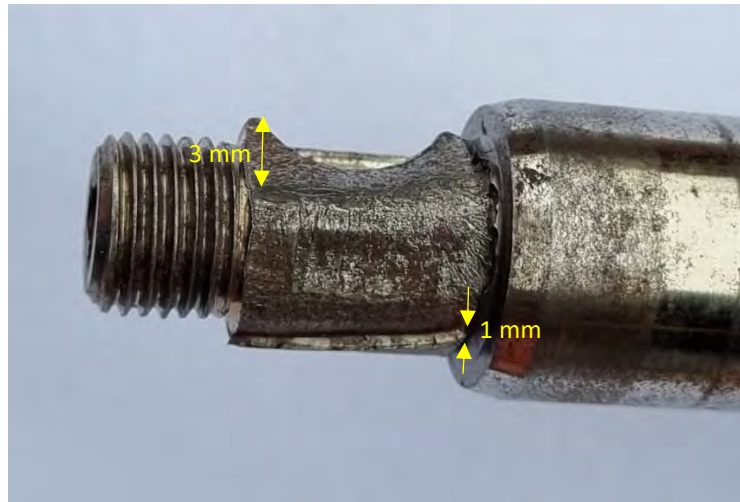
- La inspección del elemento se realizó sobre el extremo del eje, en la zona cilíndrica donde se ubica el canal de chavetero de medialuna. Se observó un desprendimiento de la superficie del eje con origen en el chavetero. La profundidad máxima de la fractura es de 3 mm y se reduce hasta aproximadamente 1 mm (Figura 14).

Figura 14. Profundidad de fractura alrededor del eje.

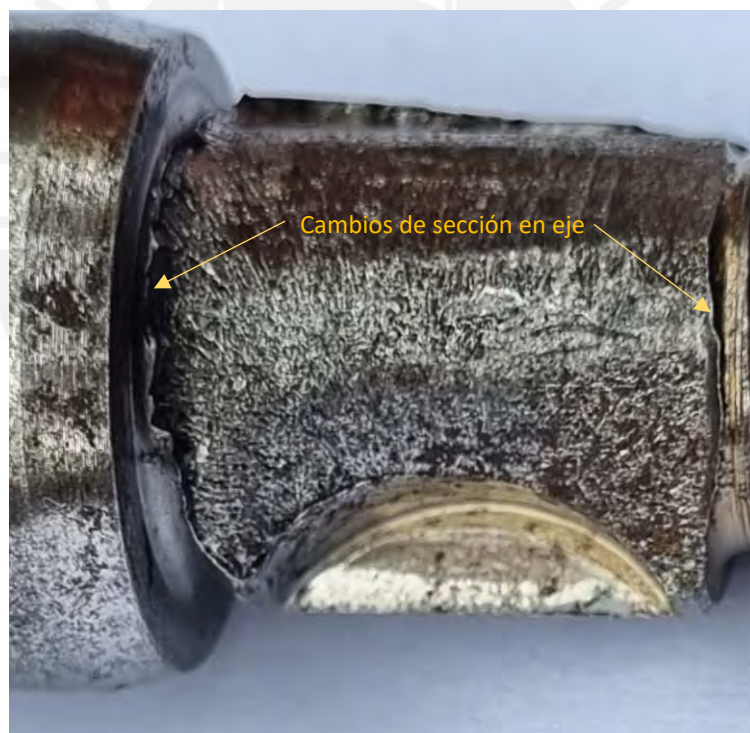
- La fractura se propagó en el sentido longitudinal del eje hasta los cambios de sección propios de la geometría del cigüeñal (Figura 15).

Figura 15. Límites de la zona de fractura.

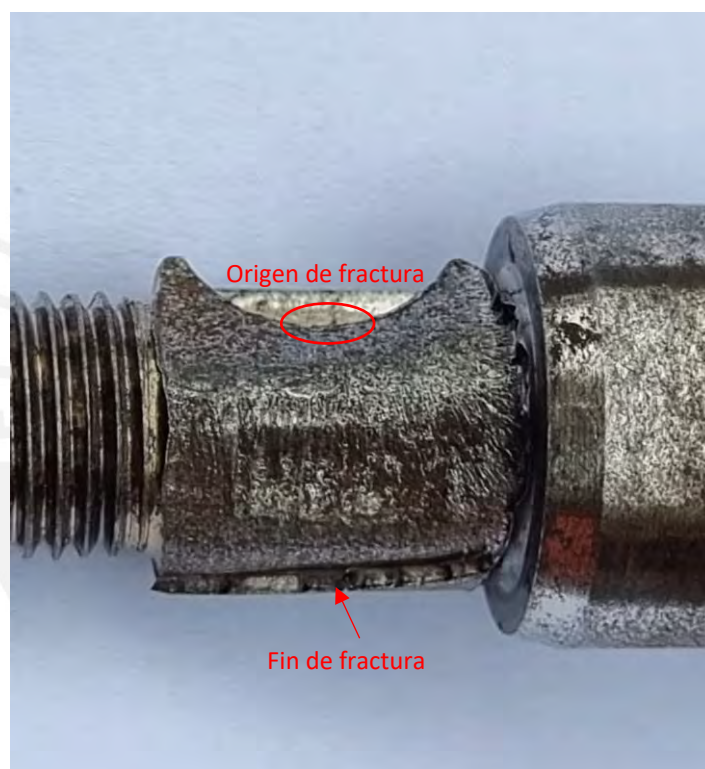
- Se puede evidenciar que la fractura se originó en el canal chavetero, en la parte más profunda del mismo y junto a una cara lateral de la cavidad.

El final de la fractura se extendió hasta la parte diametral opuesta del eje (Figura 16).

Figura 16. Ubicación del origen y fin de la fractura

- El análisis de la superficie de fractura determinó que el fallo en el componente se produjo debido a la presencia de un concentrador de tensiones geométrico (canal chavetero) y, a su vez, esfuerzos dinámicos que causaron fatiga torsional (marcas de playa presentes en la superficie). Las condiciones de operación del cigüeñal causaron una fractura frágil transgranular (clivaje).

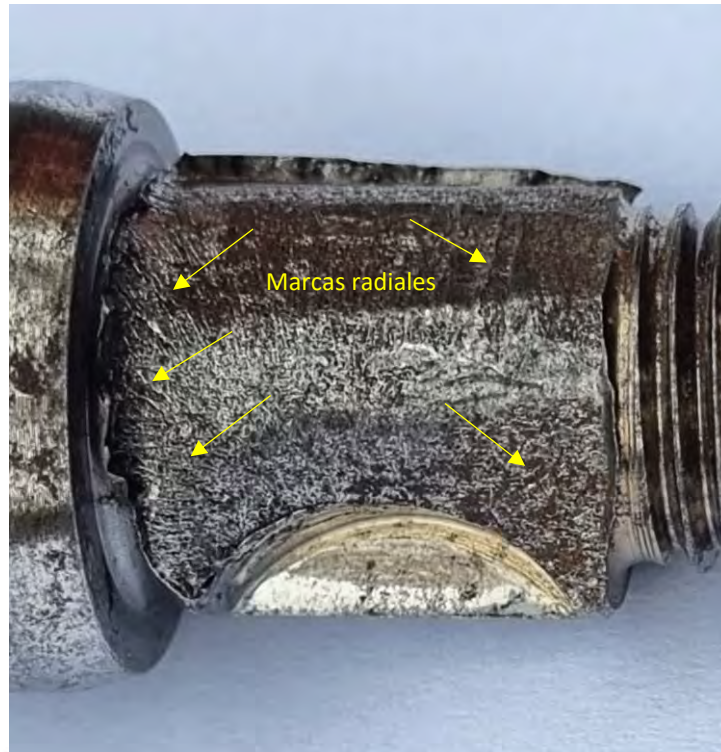
- Se tienen marcas radiales que se propagan desde el origen de la fractura hasta los bordes del cambio de sección del eje del cigüeñal (Figura 17). Esto evidencia la presencia de una fractura frágil por clivaje. La zona con marcas radiales corresponde al 80% de la superficie total de fractura.
- Existe una zona adicional con marcas de playa (Figura 18), que indican un tipo de falla debido a fatiga torsional. Las marcas de playa abarcan aproximadamente el 20% de la superficie analizada.

Figura 17. Marcas radiales que indican el sentido de propagación de la fractura.

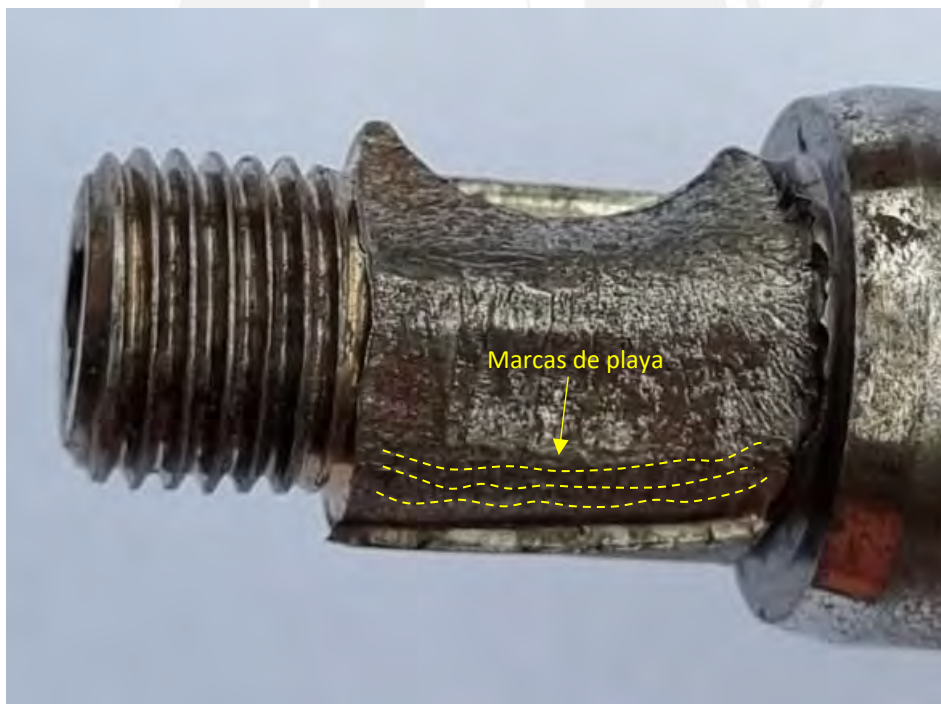
Figura 18. Marcas de playa en la superficie de fractura.

fractura. Solamente se pueden observar las marcas radiales de la propagación de la fisura, así como las marcas de playa.

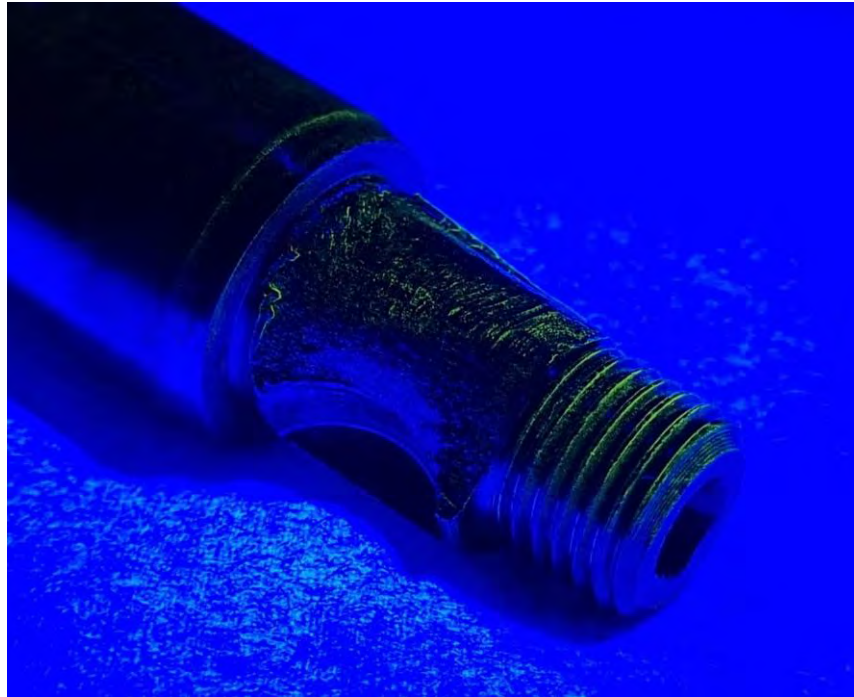
Figura 19. Resultado de aplicación de partículas magnéticas sobre la superficie de fractura.

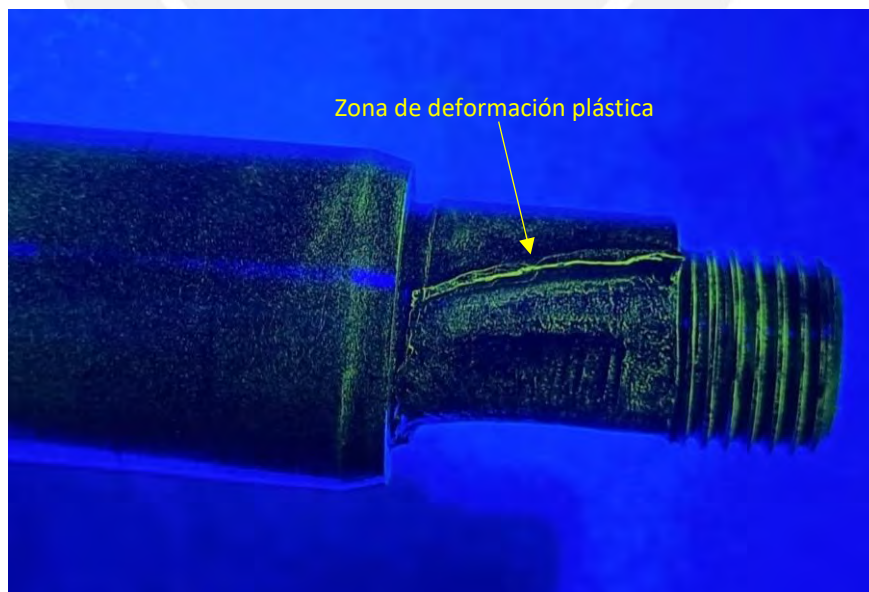
Adicionalmente, en la Figura 20, se puede observar una indicación que evidencia una zona de deformación plástica ubicada en el borde del final de la fractura.

Figura 20. Zona de deformación plástica identificada con partículas magnéticas

La zona de deformación plástica se atribuye como una consecuencia de la fractura, al continuar acoplado embrague centrífugo aún después del fallo del componente.

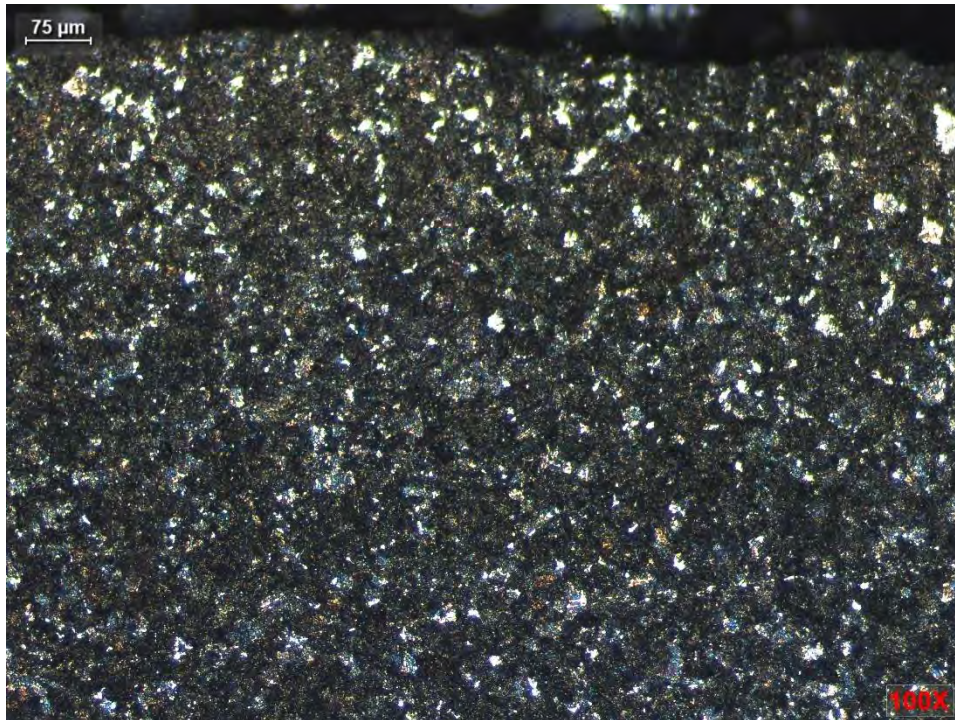
La Figura 25 indica el borde de la superficie de la muestra M1 a 100 aumentos. No se observaron defectos en la microestructura y se pudo observar la presencia de perlita y ferrita. De igual manera, la Figura 26 muestra la misma zona de análisis a 500 aumentos. Se pudo apreciar un mayor porcentaje de perlita con granos de ferrita dispersos.

Figura 25. Metalografía en el borde de la superficie de M1. Muestra con ataque: Nital 5%. 100X.

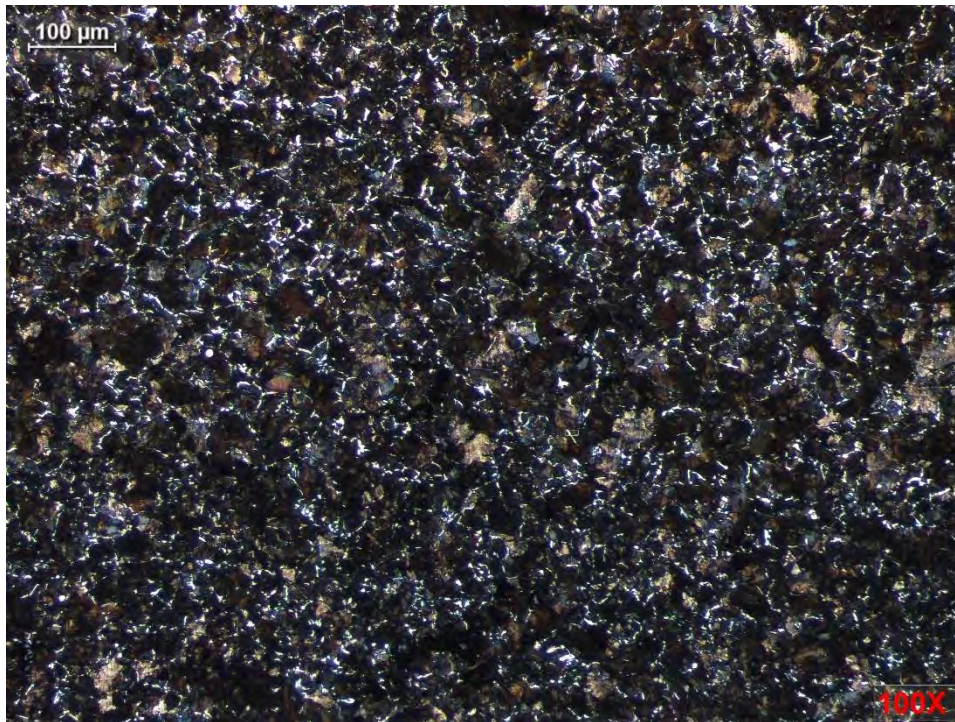
aumentos), donde se observaron zonas de ferrita con un mayor tamaño rodeando los granos de perlita.

Figura 27. Metalografía en el núcleo de la superficie de M1. Muestra con ataque: Nital 5%. 100X.

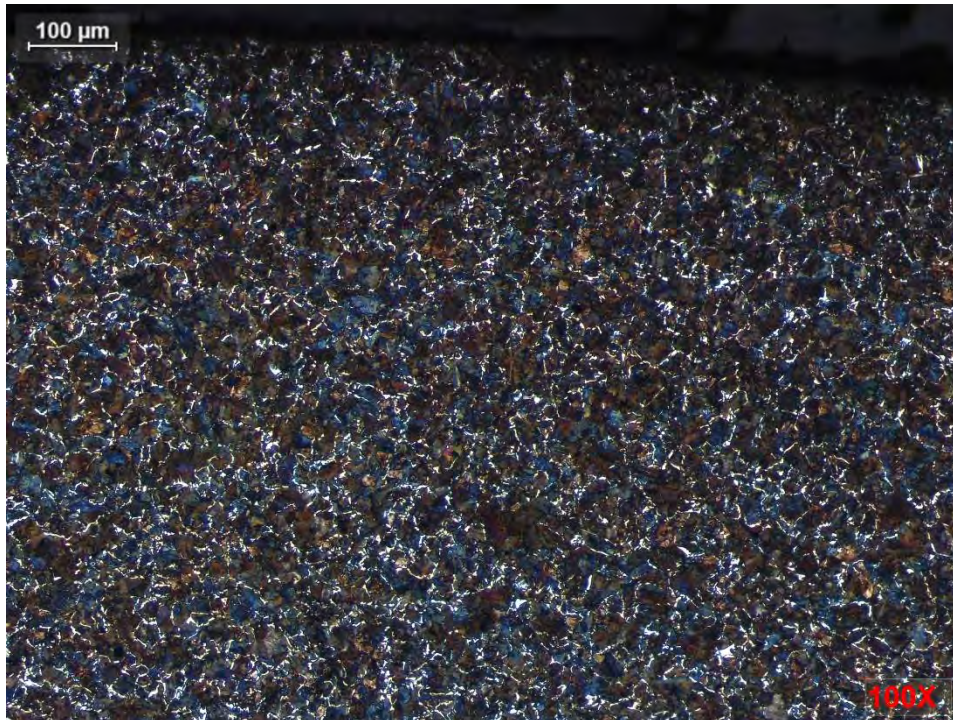
La Figura 29 indica el borde de la superficie de la muestra M2 a 100 aumentos. Al igual que la muestra M1, no se observaron defectos en la microestructura cercana a la superficie. La Figura 30 muestra la misma zona de análisis a 500 aumentos. Se pudo observar la matriz ferrítica que contiene granos de perlita.

Figura 29. Metalografía en el borde de la superficie de M2. Muestra con ataque: Nital 5%. 100X.

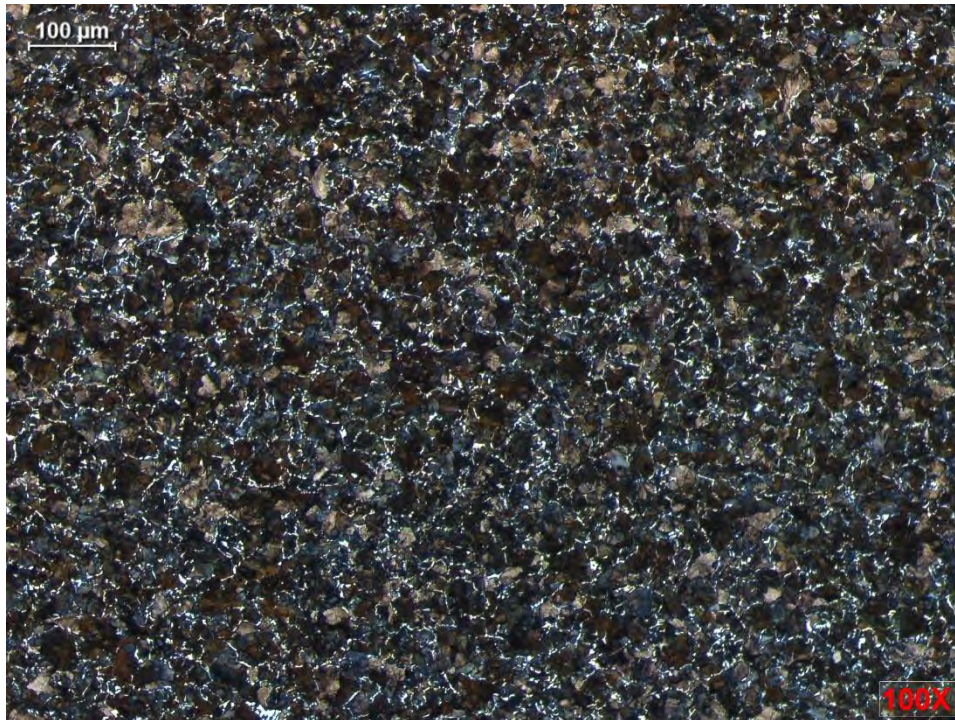
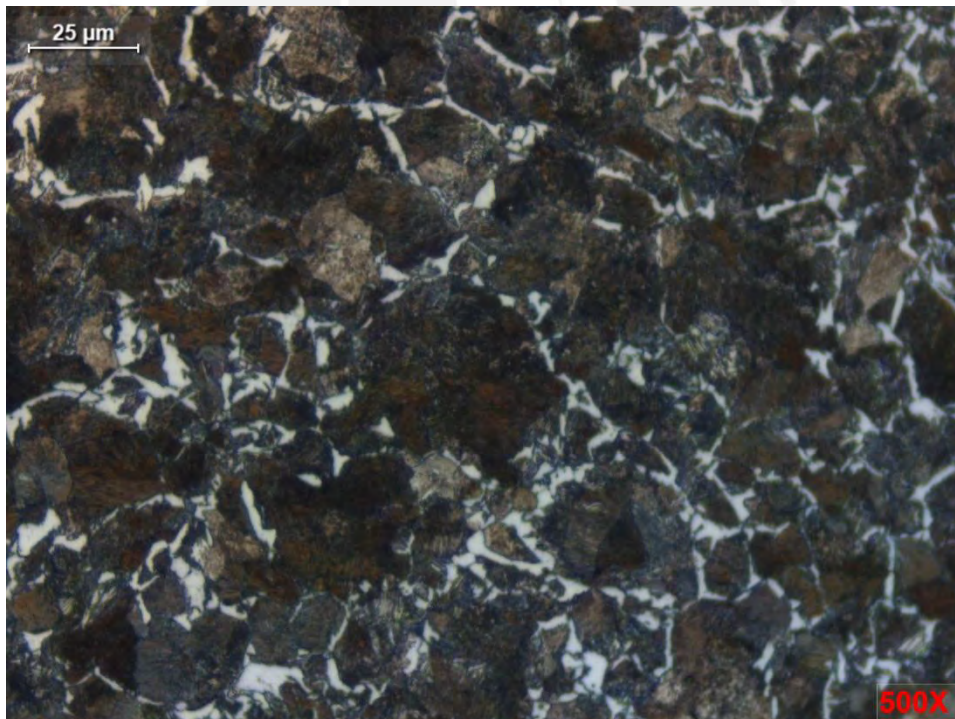
La Figura 31 y Figura 32 indican la superficie del acero en el núcleo de la muestra a 100 y 500 aumentos, respectivamente. No se observaron diferencias considerables con respecto a las metalografías del borde, salvo un ligero crecimiento de los granos de perlita.

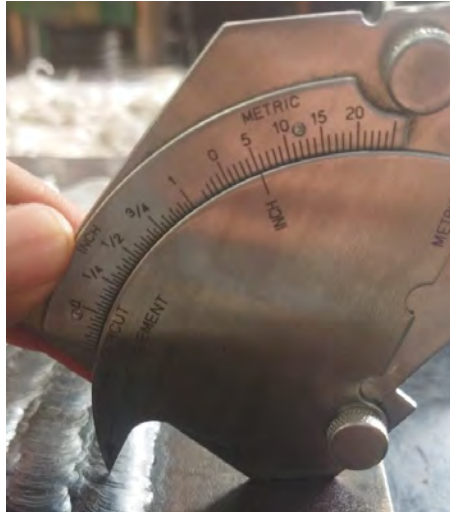
El examen visual se realizó sobre la superficie de revestimiento en la placa de acero y no se encontraron defectos superficiales. Se registró un depósito con dimensiones de 153 x 62 mm. Además, se verificó el espesor de relleno de 5 mm (Figura 43). Se evidenció una ligera distorsión de la placa debido al aporte de calor.

Figura 43. Verificación del espesor del revestimiento mediante galga de soldadura.

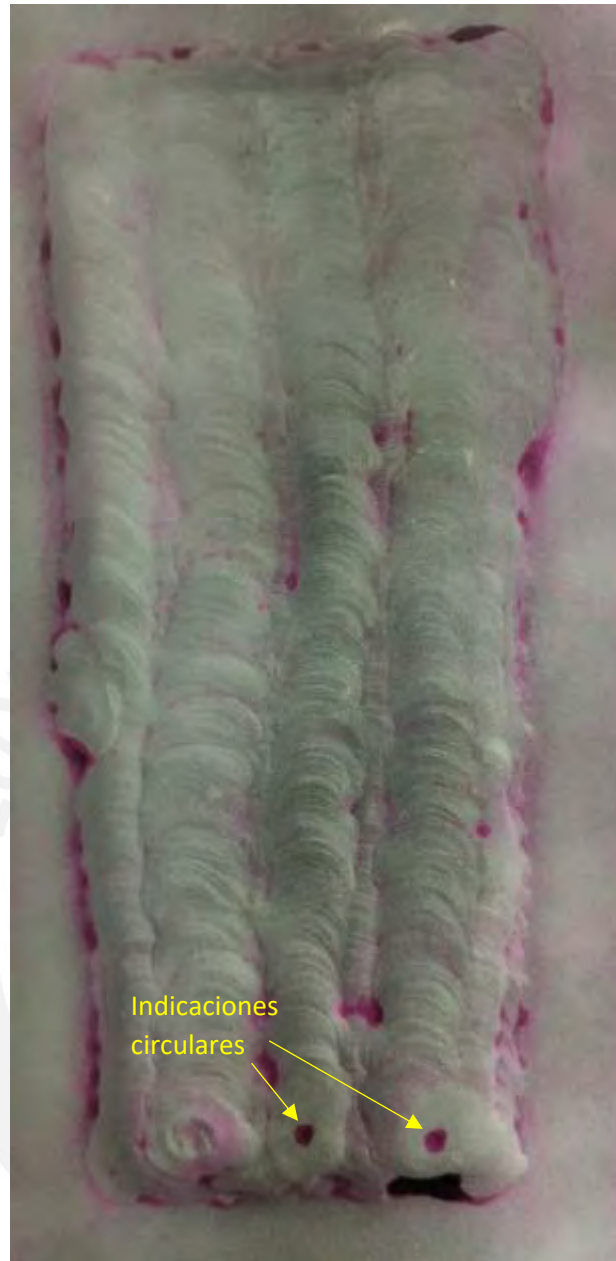
La superficie de soldadura ensayada con líquidos penetrantes se muestra en la Figura 44. No se encontraron indicaciones lineales sobre el revestimiento. Se encontraron dos indicaciones circulares en la terminación de dos cordones de soldadura

Figura 44. Superficie de soldadura ensayada con líquidos penetrantes.

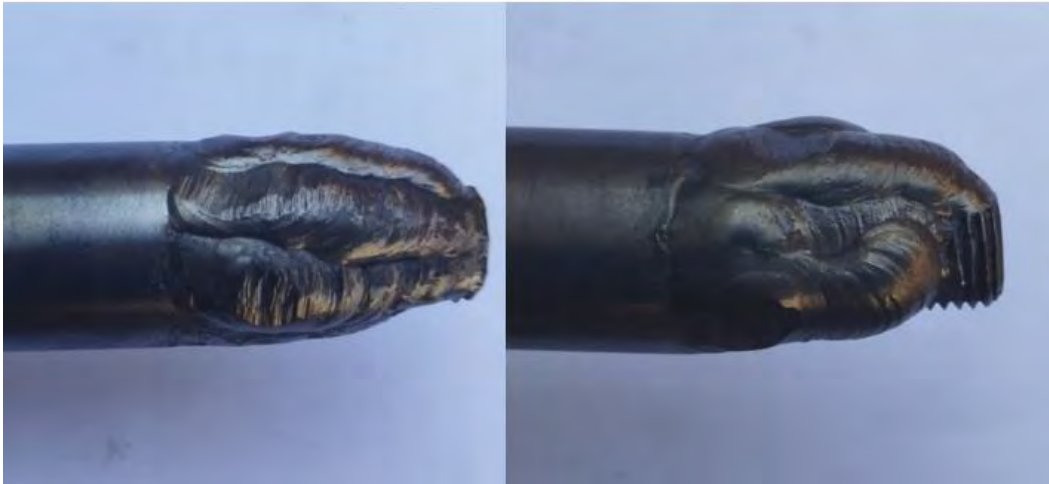
Figura 57. Cigüeñales con soldadura de revestimiento.

No se encontraron defectos superficiales y se comprobó que el espesor del revestimiento cumpla con lo especificado en el procedimiento (mínimo 5 mm de espesor).

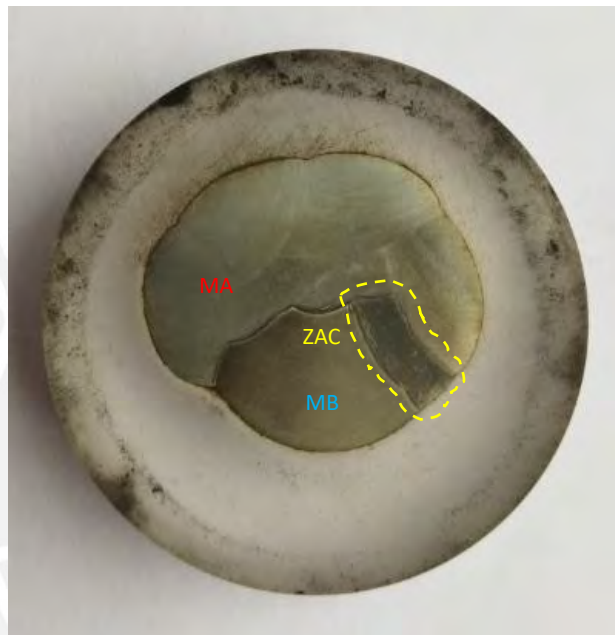
Figura 61. Macrografía de la muestra P1.

En la muestra P1 no se observaron defectos, ni discontinuidades en la superficie. Se pudo evidenciar una zona oscura ubicada en la ZAC, encerrada por la línea amarilla discontinua, con posibilidad de presencia de martensita.

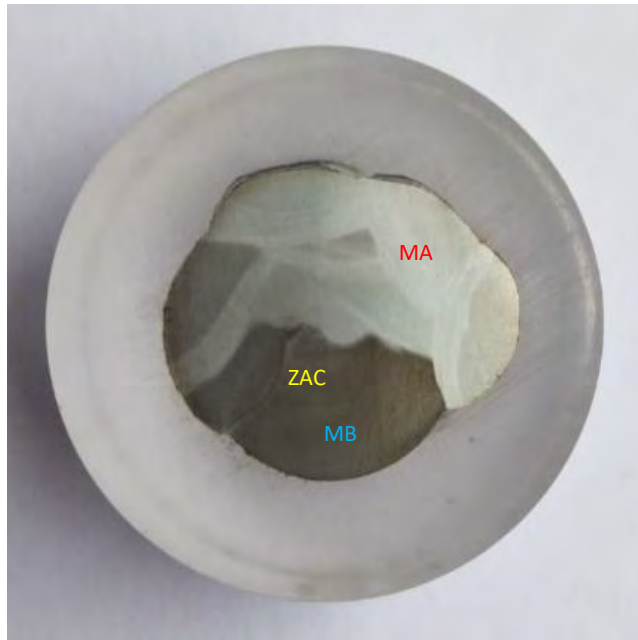
Figura 62. Macrografía de la muestra P2.

En la muestra P2 no se observaron defectos, ni discontinuidades en la superficie. La superficie analizada corresponde al mismo corte con el que se obtuvo P1, pero a diferencia de esta última, no se observa la zona oscura en la ZAC.

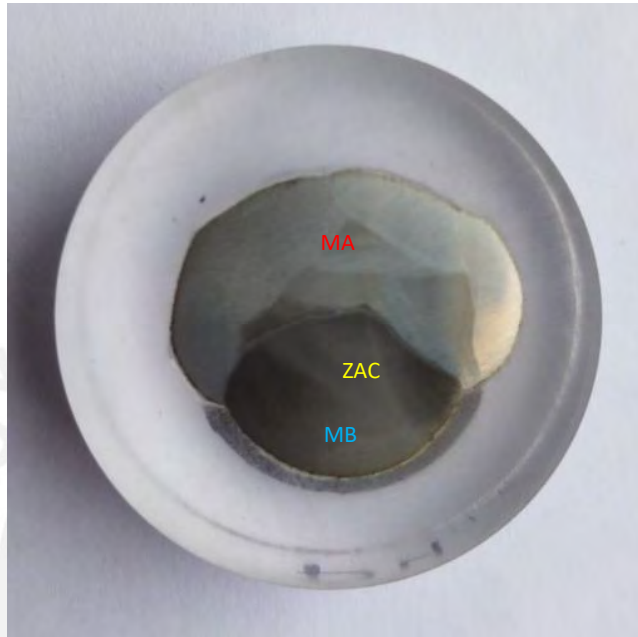
Figura 64. Macrografía de la muestra P4.

No se observan defectos sobre la superficie de la muestra P4. Se observan zonas de ZAC más grandes que en la muestra P3.
