PONTIFICIA UNIVERSIDAD CATÓLICA DEL PERÚ

**MEJORA EN EL DISEÑO Y GESTIÓN DE LA INTERSECCIÓN DE LAS
AVENIDAS PRÓCERES DE HUANDOY – ALFREDO MENDIOLA**

Tesis para obtener el título profesional de Ingeniera Civil

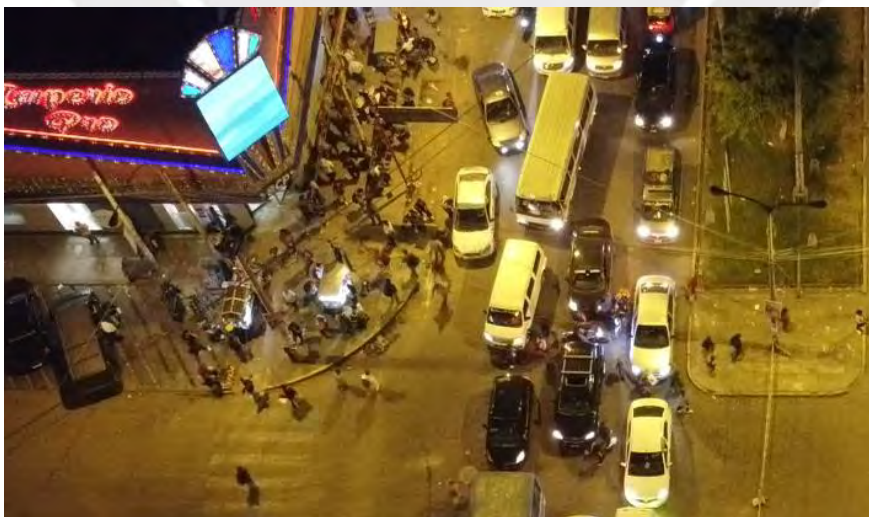
En la intersección la visibilidad de los cruces peatonales está en muy mal estado, eso sumado a la falta de semaforización en la avenida Próceres de Huandoy ocasiona que los vehículos obstruyan el paso de cebra. Por lo tanto, los peatones al intentar cruzar la avenida se ven forzados en reiteradas veces a cruzar entre los vehículos. Esto puede ocasionar numerosos accidentes, ya que algunas motos que circulan entre vehículos cuando el tráfico es estacionario, pueden atropellar a los peatones por la reducida visibilidad.

Figura 19: Obstrucción de cruce peatonal por vehículos

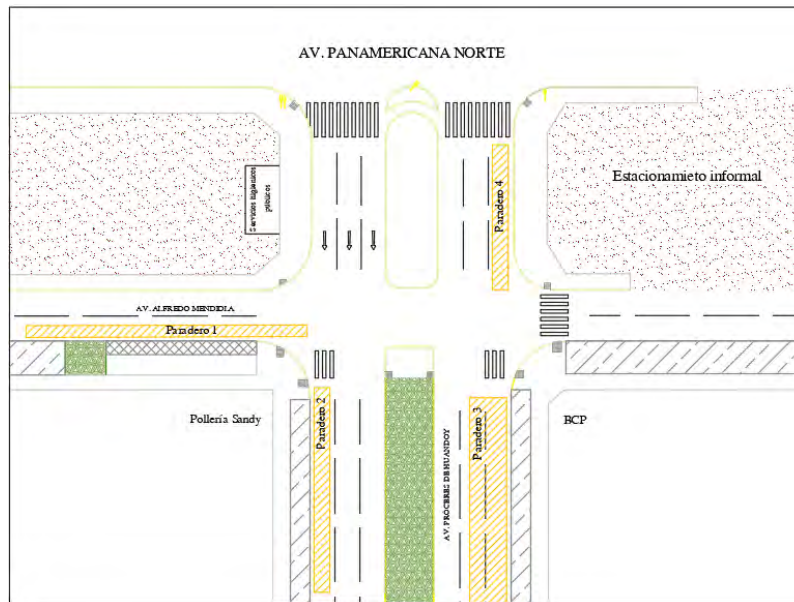
Figura 42: Plano de la intersección que muestra los paraderos informales.

La intersección no cuenta con paraderos de transporte público, además no posee la infraestructura de espera peatonal. Debido a la falta de regulación, los micros deciden estacionarse en las zonas ilustradas en la figura 42 a la espera de peatones y ocupando parte de la calzada, lo cual dificulta el tránsito vehicular.

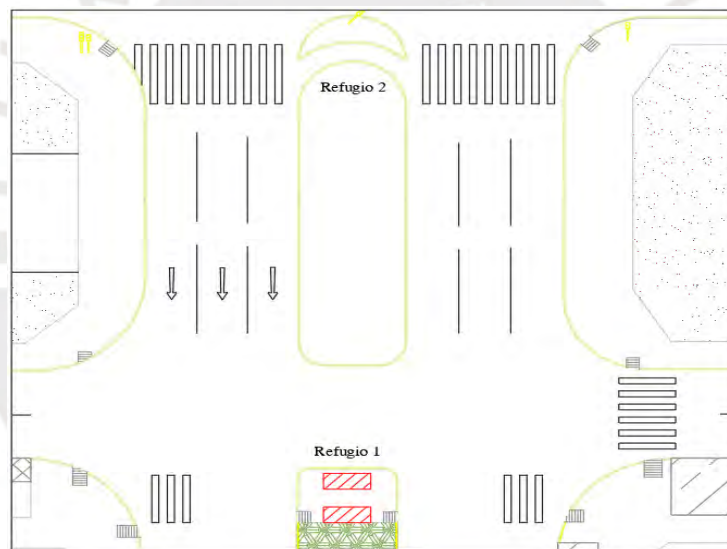
Figura 47: Plano de la intersección que muestra las islas de refugio.

En el escenario actual de la intersección, se presentan dos refugios peatonales. El primero presenta dos rampas inaccesibles para personas en silla de ruedas, además presenta postes y ambulantes que obstruyen el paso, lo cual causa que algunos peatones prefieran bordear el refugio y transitar por la calzada vehicular. El segundo refugio presenta un corte circular en vez de rampas, lo cual genera mayor recorrido e incomodidad para los peatones. Las características de cada refugio se presentan a continuación.

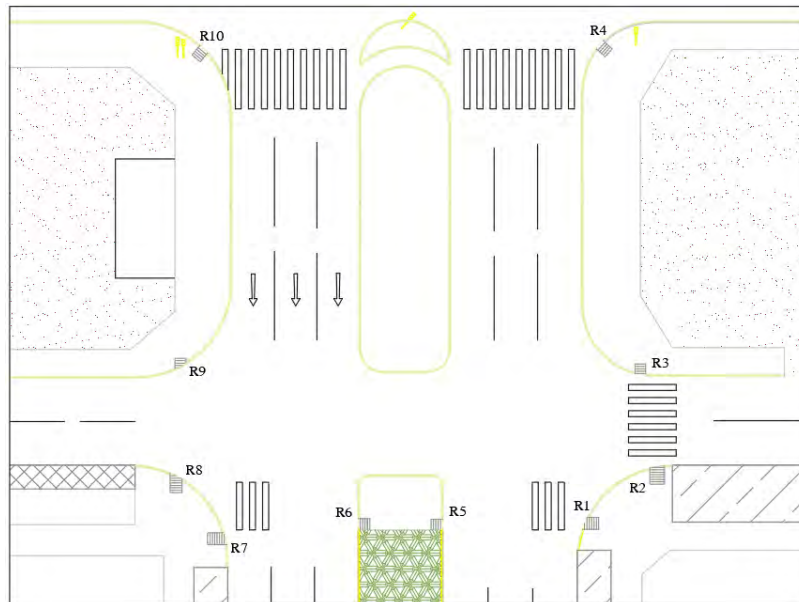
Figura 48: Plano de intersección que muestra las rampas.

Se identifican principalmente dos deficiencias en las rampas de acceso: la presencia de desniveles o discontinuidades entre la calzada y la rampa, y pendientes que oscilan entre el 7% y el 18%. Ambas condiciones dificultan gravemente el acceso o egreso seguro hacia y desde la acera, representando un riesgo significativo de volcadura para personas que utilizan sillas de ruedas.

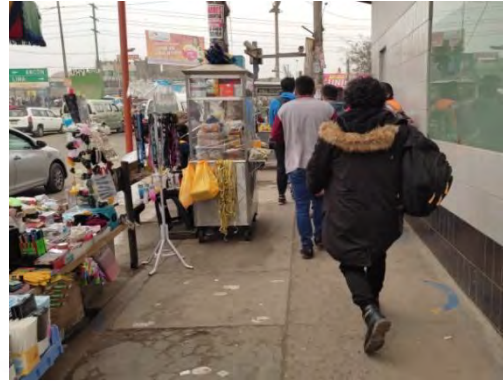
Foto 2: Los caminos no son detectables para las personas con deficiencia visual.

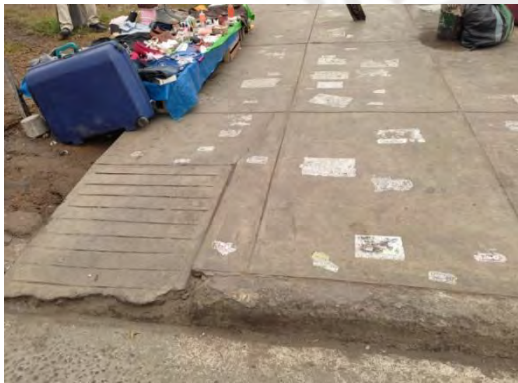
Foto 3: Mal diseño de rampas y nulo mantenimiento de las mismas.
