**ANÁLISIS DE VULNERABILIDAD SÍSMICA DE VIVIENDAS DE
DOS PISOS DE ADOBE EXISTENTE EN LIMA**

Tesis para optar el Título de **Ingeniero Civil**, que presenta el bachiller:

Lima, Agosto de 2014

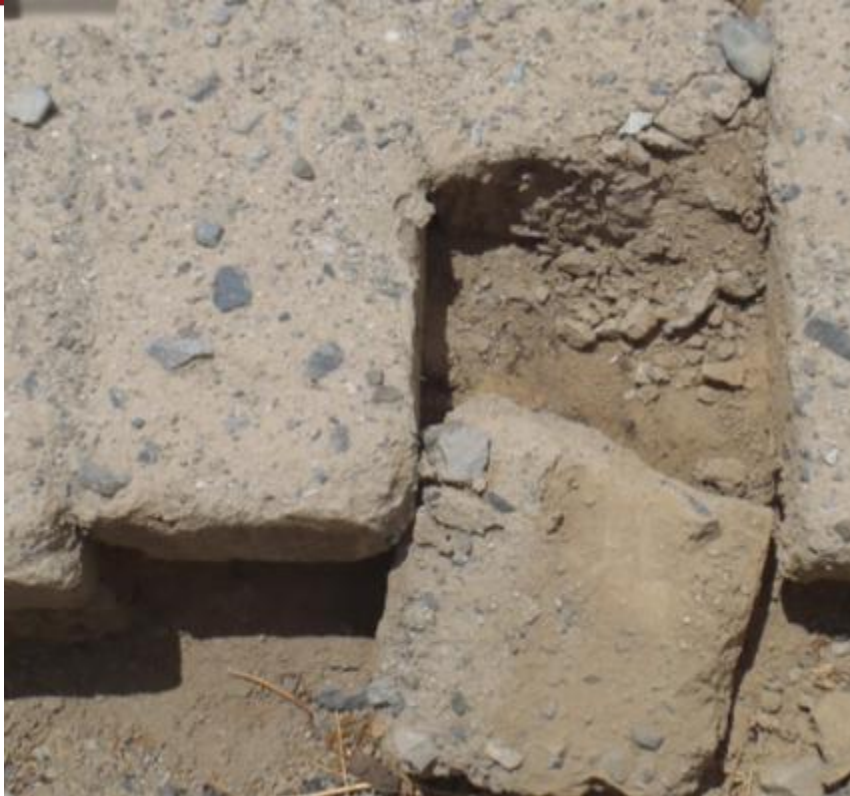
El adobe en la provincia de Canta se fabrica en su mayoría sin paja y con pequeñas piedras que llegan a tener el tamaño de 1” como se puede apreciar en la Fig.8.

Fig.8 Adobes con piedra de 1"

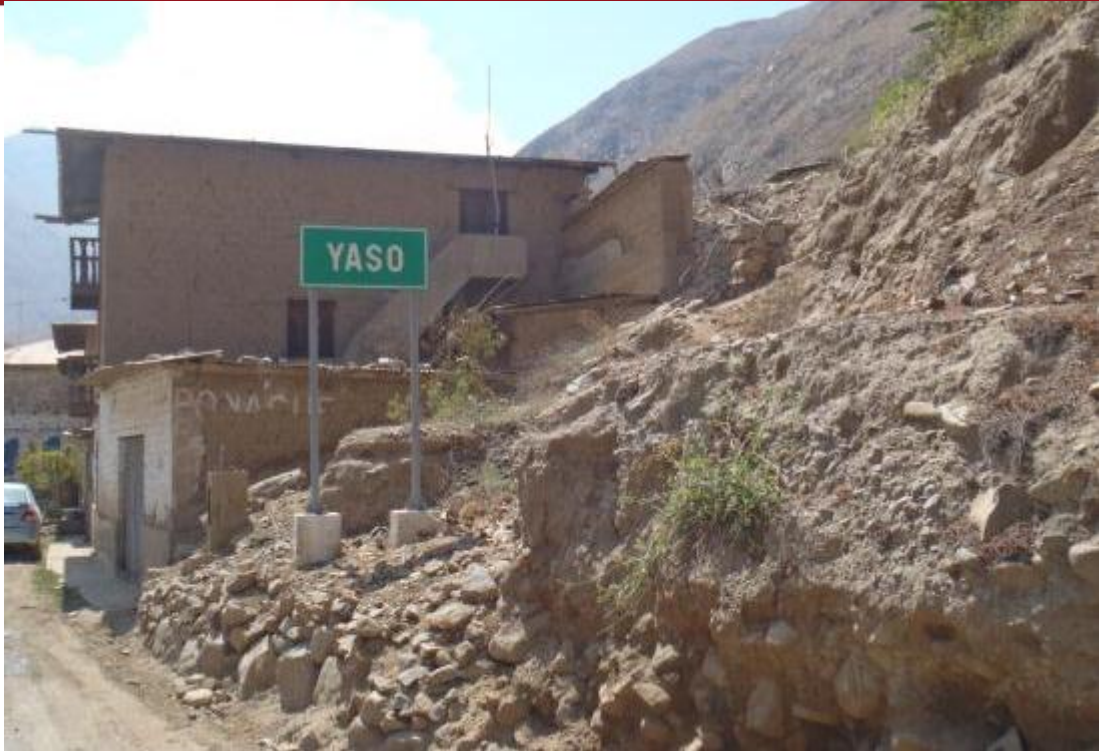
Los muros de las viviendas ubicadas en la pendiente del cerro están enterrados soportando el empuje lateral del terreno. En las visitas realizadas se observa que todos los muros que soportan empuje lateral no han sido diseñados para actuar bajo este efecto.

Fig.25 Viviendas en pendiente y soportando empujes del terreno

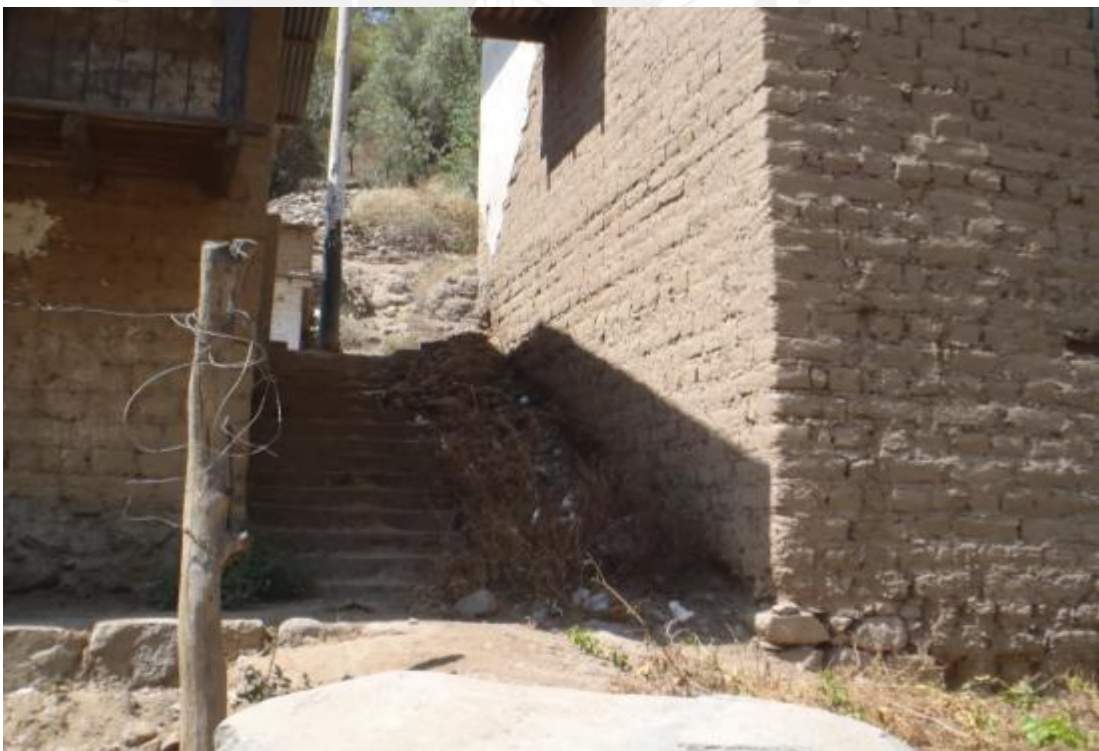
Fig.26 Viviendas en pendiente y soportando empujes del terreno.

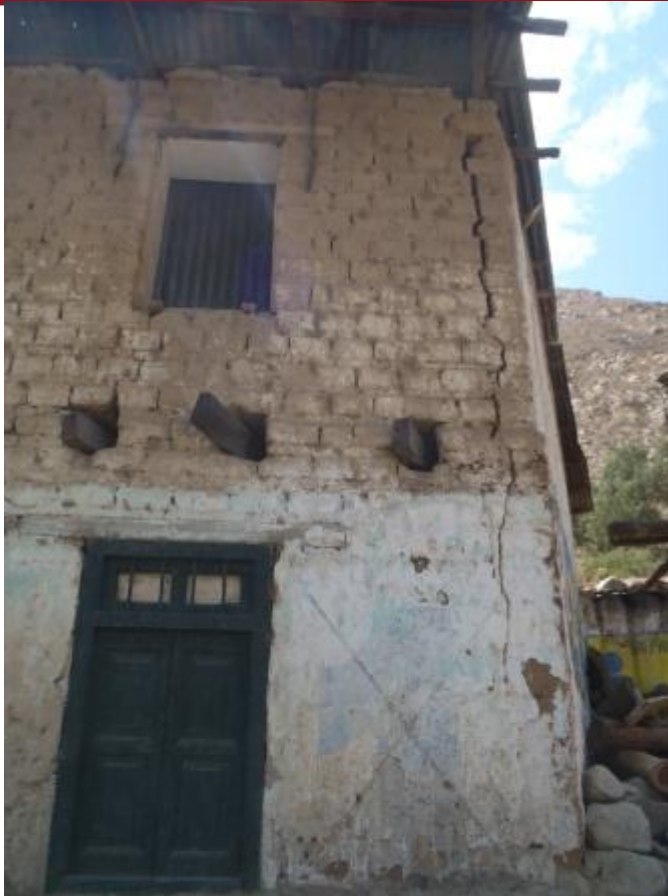
Cuando ocurre un movimiento sísmico en viviendas de techo liviano los muros en los cuales este techo se apoya no consiguen el amarre suficiente para lograr formar una buena conexión que mantenga a los muros unidos, por consecuencia se separan y se generan vibraciones independientes de estos muros. La vibración fuera del plano de muros ortogonales entre sí genera entonces una concentración de esfuerzos de tracción en la parte superior de las esquinas, formando una grieta vertical que se propaga hacia abajo. Esta grieta hace que el muro quede suelto vibrando libremente en sentido perpendicular a su plano, lo que a la postre causa su colapso fuera del plano. (D. Torrealva, Junio 2003)

Fig.27 Grieta vertical en esquina superior de muro que baja hasta muro de primer nivel, Yaso

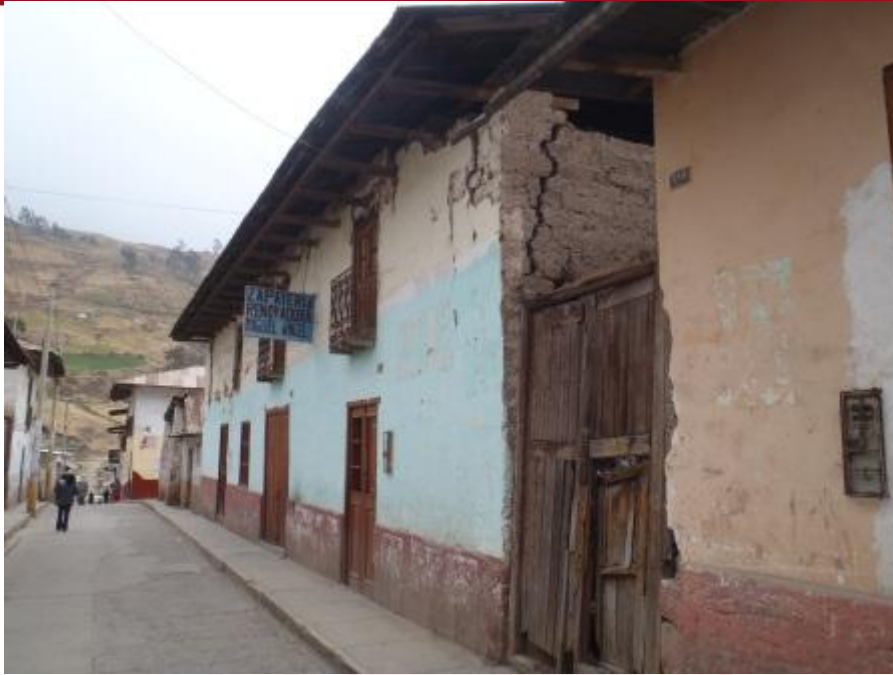
Fig.28 Grieta vertical en esquina superior de muro, Canta.

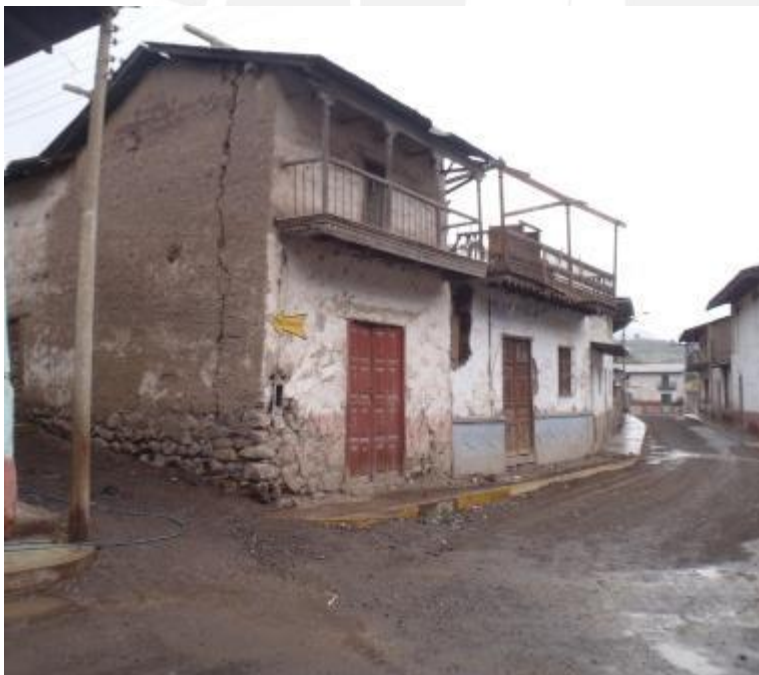
Fig.29 Grieta Vertical en toda la longitud del muro, Obrajillo

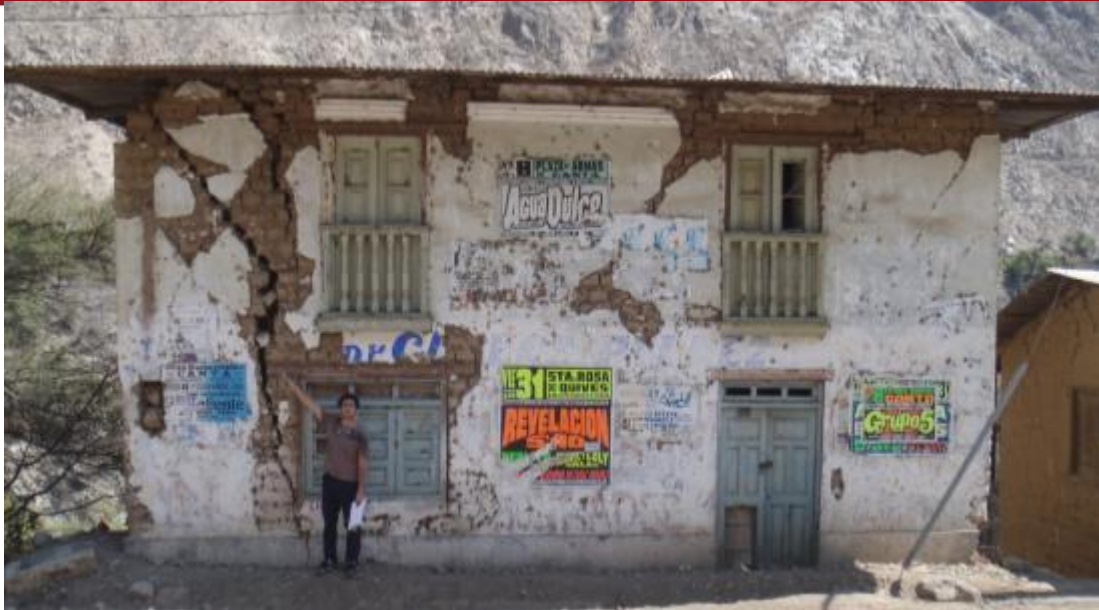
Fig.30 Grieta de Corte en el plano del Muro, Viguetas apoyadas en el muro impidiendo su volteo

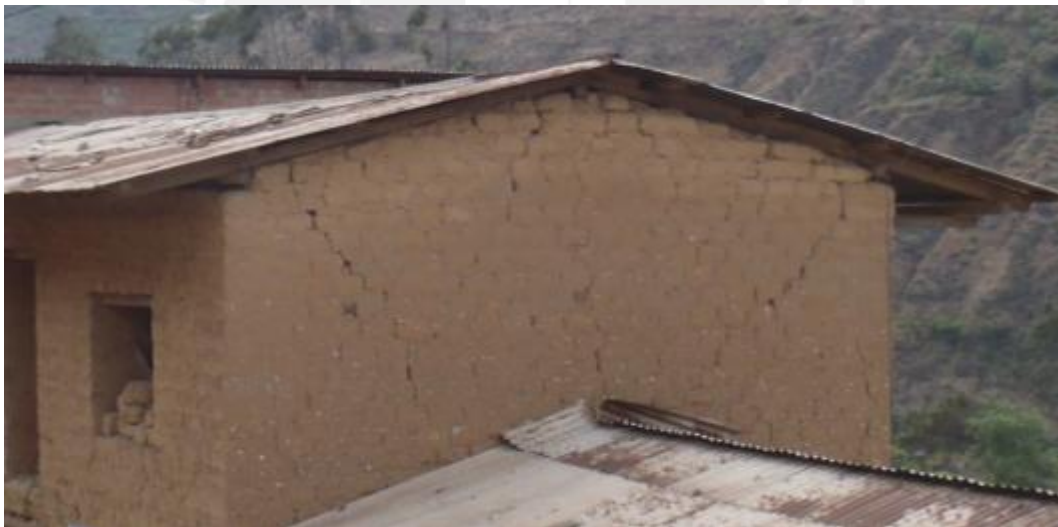
Fig.31 Grietas de corte en un muro sin vanos, con restricción al volteo por la cubierta.

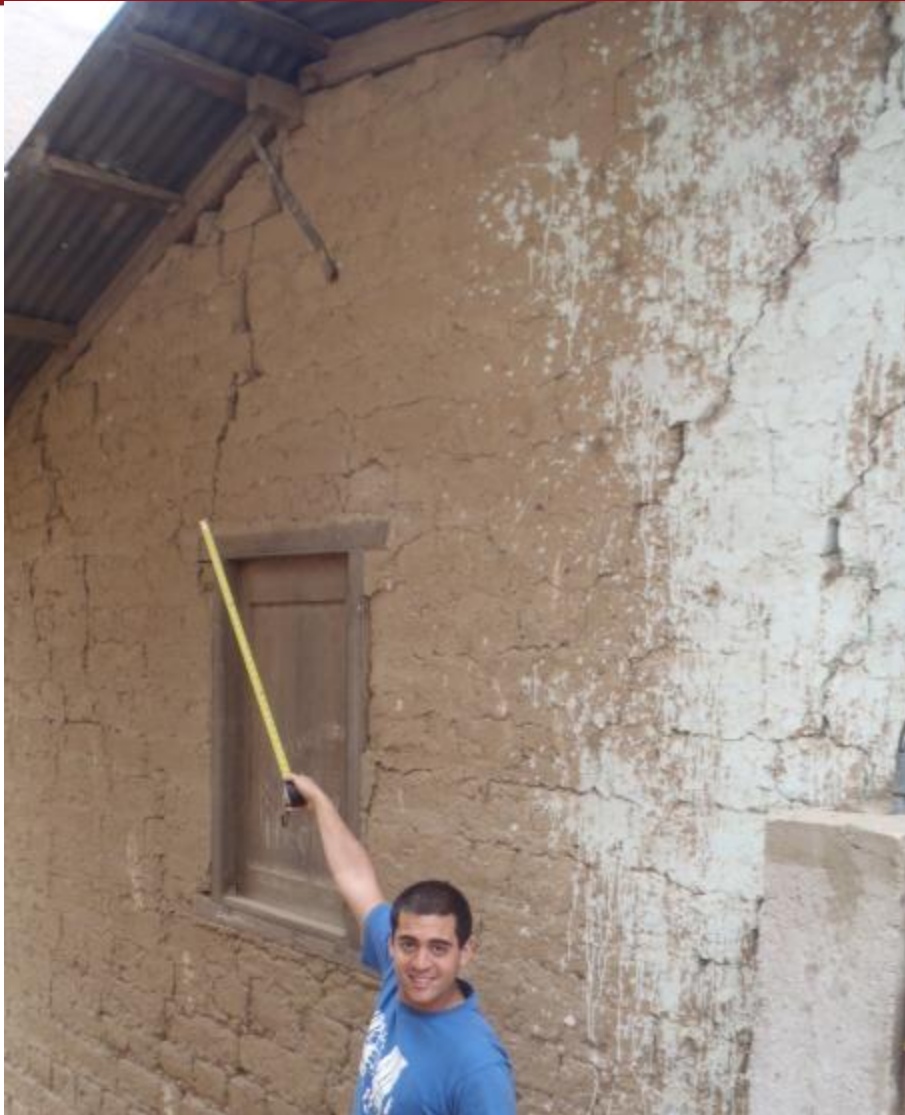
Estas grietas son también causadas por la acción de fuerzas cortantes en el plano del muro y se presentan usualmente en las esquinas superiores o inferiores de las aberturas de puertas y ventanas extendiéndose en forma diagonal hacia la parte superior o inferior del muro respectivamente. Son debidas a la concentración de esfuerzos en las esquinas de las aberturas y a la incompatibilidad de las propiedades mecánicas del adobe y el material de los dinteles.

Fig.32 Grieta en la esquina de la venta por corte y concentración de esfuerzos

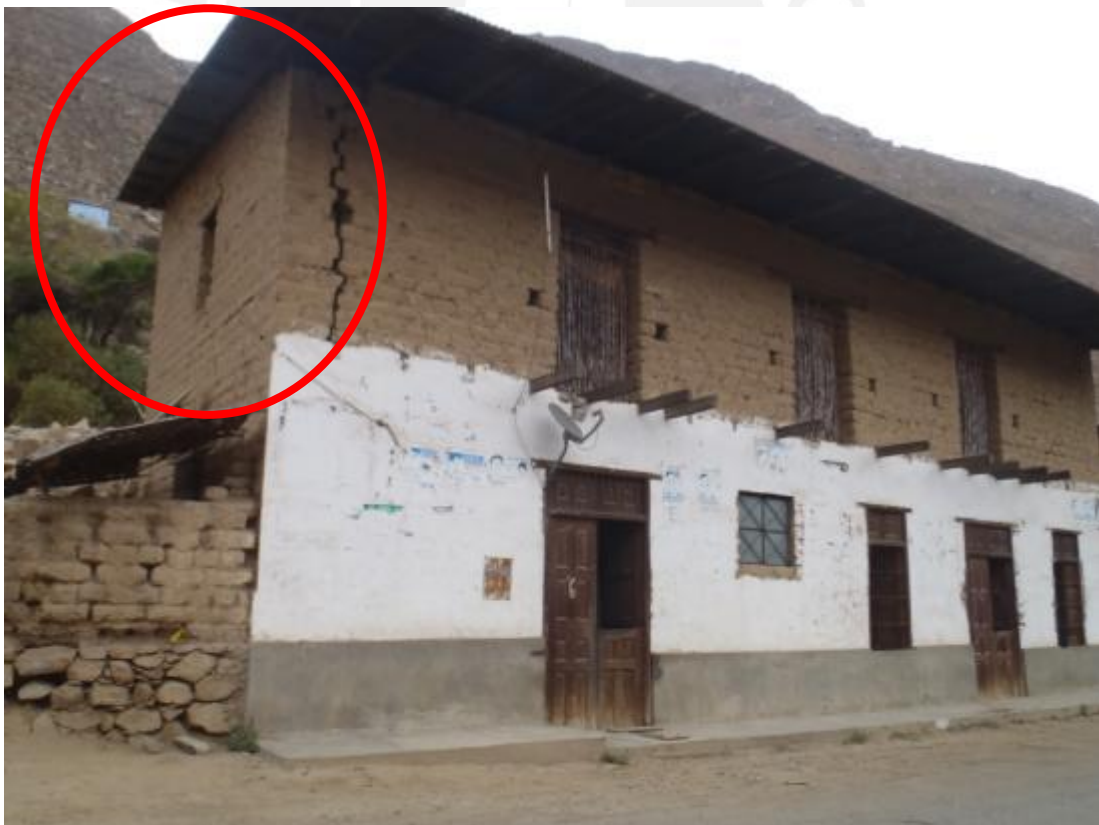
En las casas de adobe de la provincia ha sido casi un denominador común que la cubierta no se apoye en los 4 muros del ambiente sino en una sola dirección, usualmente en el sentido de la luz menor entre muros. Por otro lado, como se mencionó este techo es muy ligero y no logra generar una conexión entre sus muros ni proporciona apoyo a este muro que estaría en volado al separarse de sus muros perpendiculares. Esta es una característica de las viviendas que las vuelve muy vulnerables antes los sismos ya que con un próximo movimiento sísmico podrían colapsar como sería el caso en la Fig.33.

Fig.33 Muro en volado en peligro de caída inminente
