**ANÁLISIS DEL ÍNDICE DE CONDICIÓN DE PAVIMENTO UTILIZANDO UN
VEHÍCULO AÉREO NO TRIPULADO EN LA AVENIDA CONFRATERNIDAD DE
LA CIUDAD DE ANDAHUAYLAS**

Tesis para obtener el título profesional de Ingeniero Civil

Alex Rodas Guizado

Lima, Diciembre, 2025

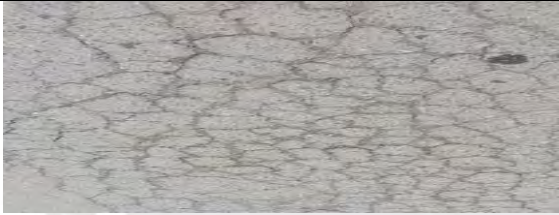
<p>Figura 5: Falla tipo piel de cocodrilo. Fuente propia.</p>	<p>L: Grietas finas longitudinales y paralelas sin fractura estructural M: Fisuras menores a 5 mm con polígonos pequeños y angulosos. H: Polígonos definidos, bordes descascarados y desplazamientos bajo carga.</p>
<p>Nº2 Exudación</p>

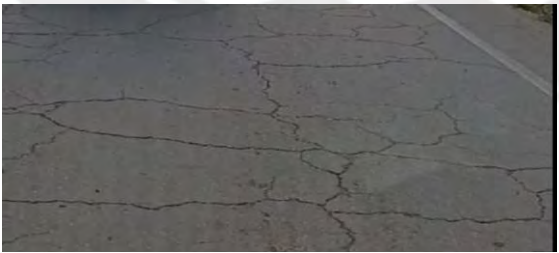
<p>Figura 7: Falla tipo agrietamiento en bloque. Fuente propia.</p>	<p>L: Fisuras longitudinales y transversales predominantes en los bloques M: Fisuras más severas, con mayor apertura y continuidad. H: Grietas pronunciadas y extensas, visibles en toda la superficie afectada.</p>

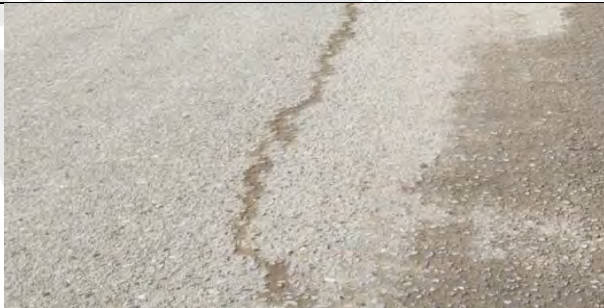
<p>Figura 14: Fallas tipo longitudinal y transversal. Fuente propia.</p>	<p>L: Grietas sin relleno con ancho < 10 mm. M: Grietas entre 10 y 76 mm de ancho. H: Grietas > 76 mm de ancho.</p>

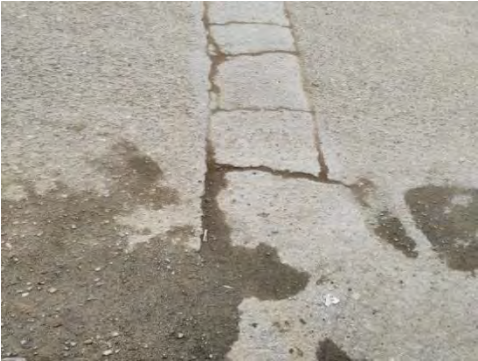
<p>Figura 15: Falla tipo parcheo. Fuente propia.</p>	<p>L: Parche en buen estado, similar al pavimento original, sin afectación al tránsito. M: Parche parcialmente deteriorado, genera molestias en la circulación. H: Parche completamente dañado, requiere renovación total para restablecer funcionalidad.</p>
<p>N°12 Pulimiento de agregados</p>

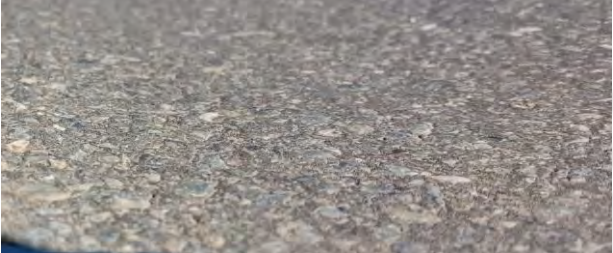
<p>Figura 16: Falla tipo pulimiento de agregados. Fuente propia.</p>	<p>Causado por tránsito repetitivo, insuficiente agregado superficial, o escasa textura del pavimento. No se clasifican niveles de severidad; se registra si el pulimiento es visible y perceptible al tacto.</p>
<p>N°13 Huecos</p>

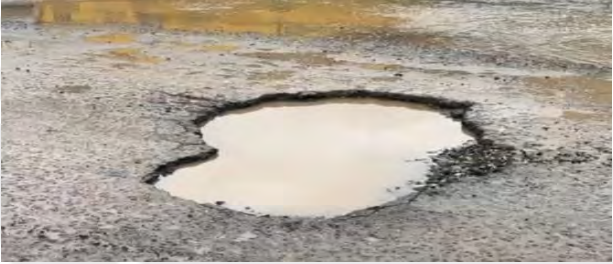
<p>Figura 17: Falla tipo hueco. Fuente propia.</p>	<p>L: Diámetro ≤ 457 mm y profundidad ≤ 50.8 mm M: Diámetro ≤ 457 mm y profundidad > 50.8 mm, o diámetro entre 457 y 762 mm con profundidad ≤ 50.8 mm H: Diámetro ≥ 457 mm y profundidad > 50.8 mm</p>

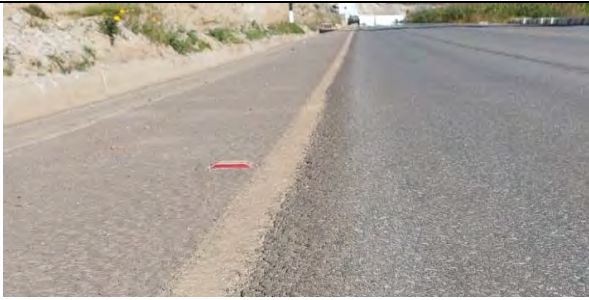
<p>Figura 19: Falla tipo ahuellamiento. Fuente propia.</p>	<p>L: Profundidad entre 6 y 13 mm. M: Profundidad entre 13 y 25 mm. H: Profundidad superior a 25 mm.</p>
<p>N°16 Desplazamiento</p>

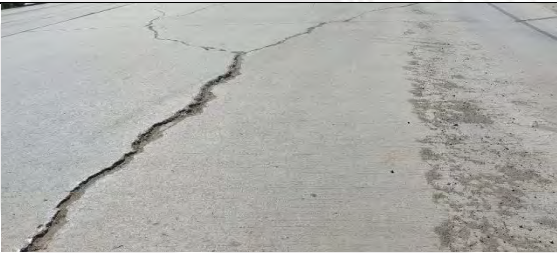
<p>Figura 21: Falla tipo parabólica. Fuente propia.</p>	<p>L: Ancho < 10 mm. M: Ancho entre 10 y 40 mm. H: Ancho > 40 mm.</p>
<p>N°18 Hinchamiento</p>

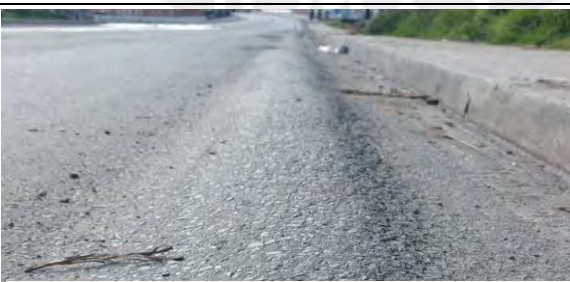
<p>Figura 22: Falla tipo hinchamiento. Fuente propia.</p>	<p>L: Onda leve, difícil de detectar visualmente, perceptible al conducir a velocidad constante. M: Deformación visible que afecta la calidad del tránsito. H: Deformación severa, con impacto notable en la funcionalidad vial.</p>

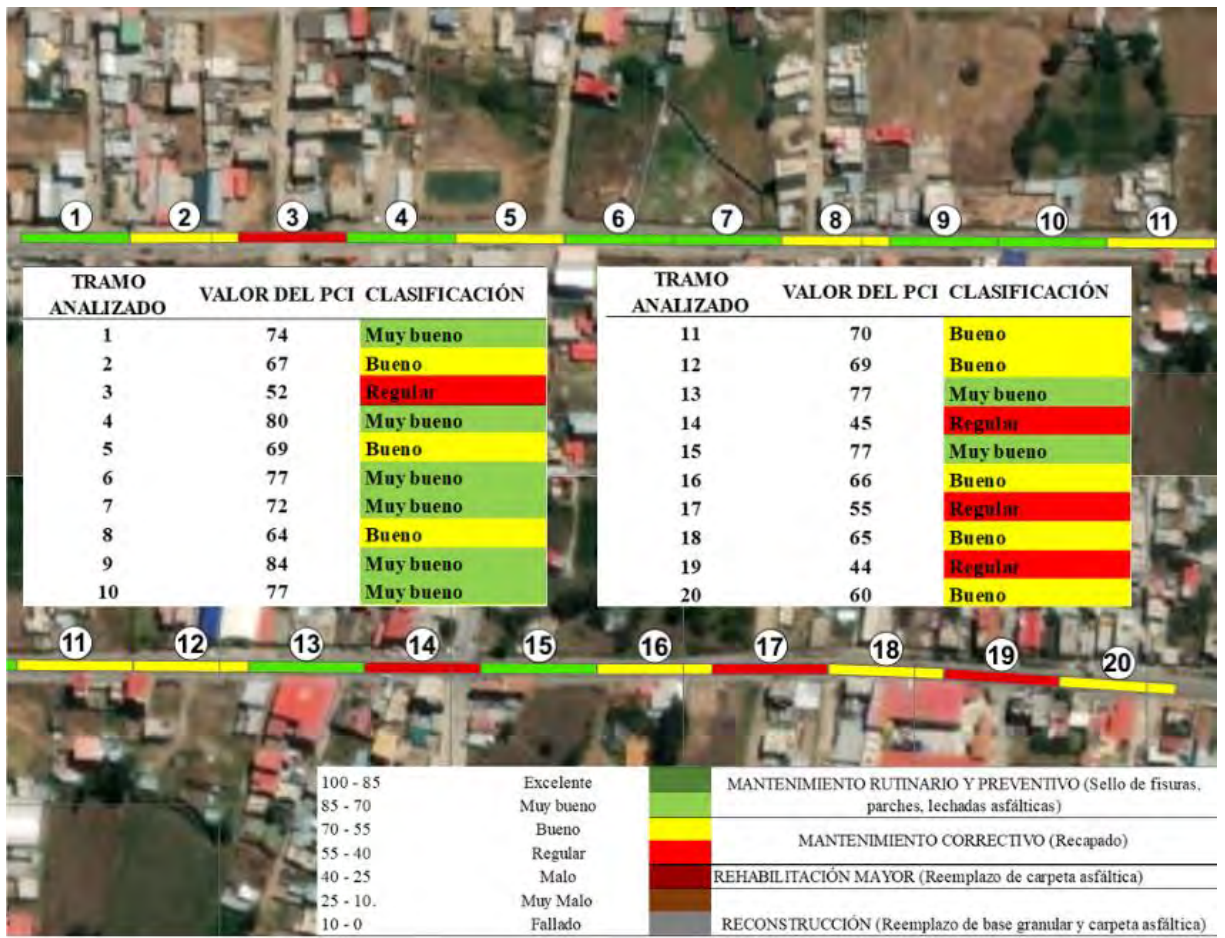
Figura 47: Análisis del PCI en los 20 tramos.

Complementando los resultados, la Figura 47 muestra la representación espacial de los resultados procesados en el software *ArcGIS*. En dichas imágenes se visualiza la clasificación de los tramos conforme al valor del PCI, utilizando una codificación por colores: verde para tramos en condición muy buena, amarillo para condición buena y rojo para condición regular. Esta representación cartográfica facilita la comprensión de la distribución del estado del pavimento en la totalidad del recorrido evaluado.
