PONTIFICIA UNIVERSIDAD CATÓLICA DEL PERÚ  
FACULTAD DE ARQUITECTURA Y URBANISMO

**EL BORDE COMO CONDICIÓN CLIMÁTICA.** Proyecto de intervención para la zona monumental de Piura a partir del Banco Continental CGN.

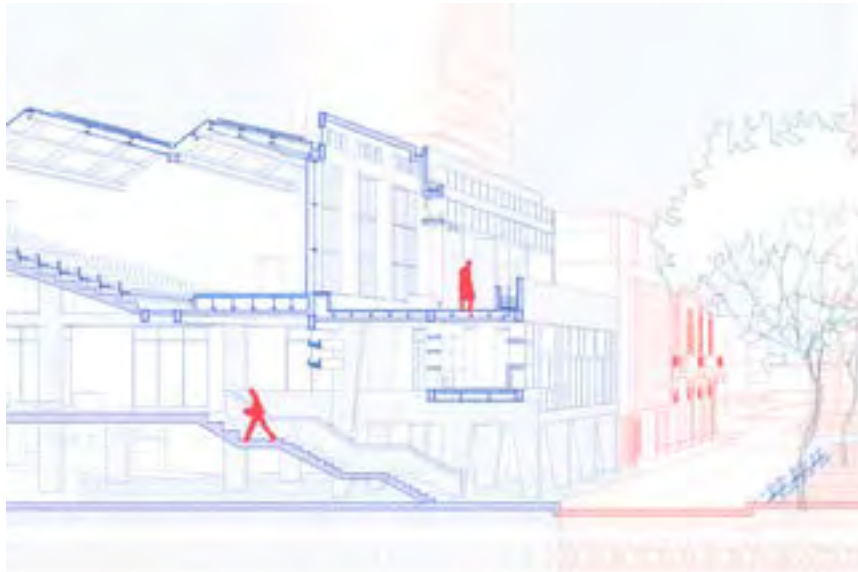
Figura 45. Corte paralelo a la calle Tacna  
Fuente: Elaboracion propia

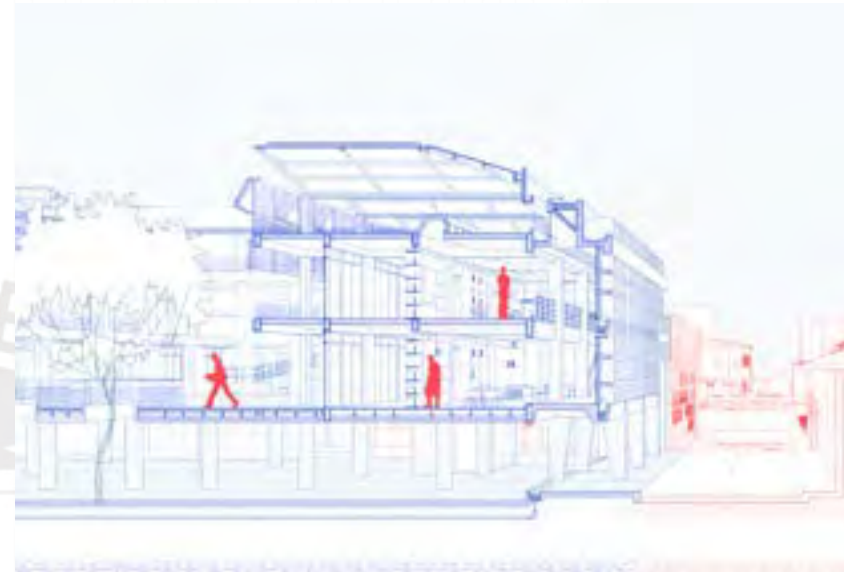
Figura 47. Corte paralelo al Jirón Arequipa  
Fuente: Elaboracion propia

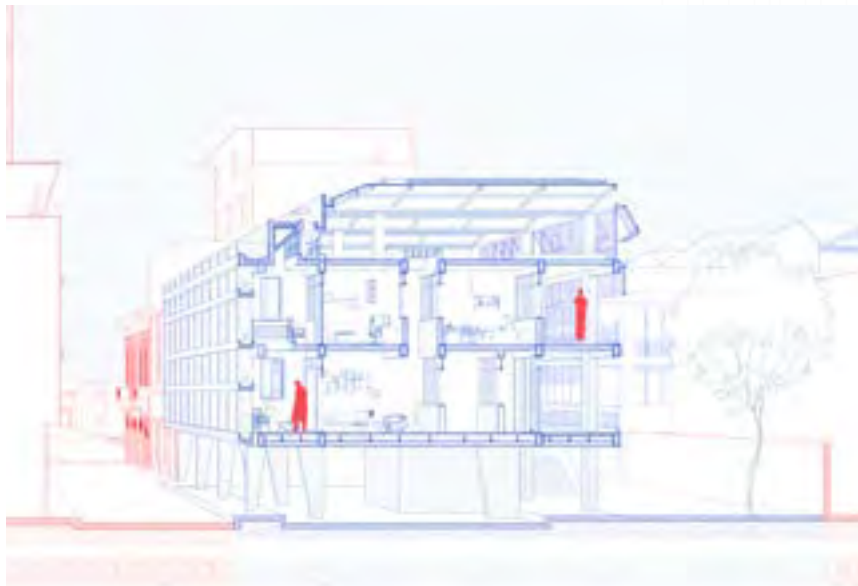
Figura 46. Corte paralelo a la calle Ayacucho  
Fuente: Elaboracion propia

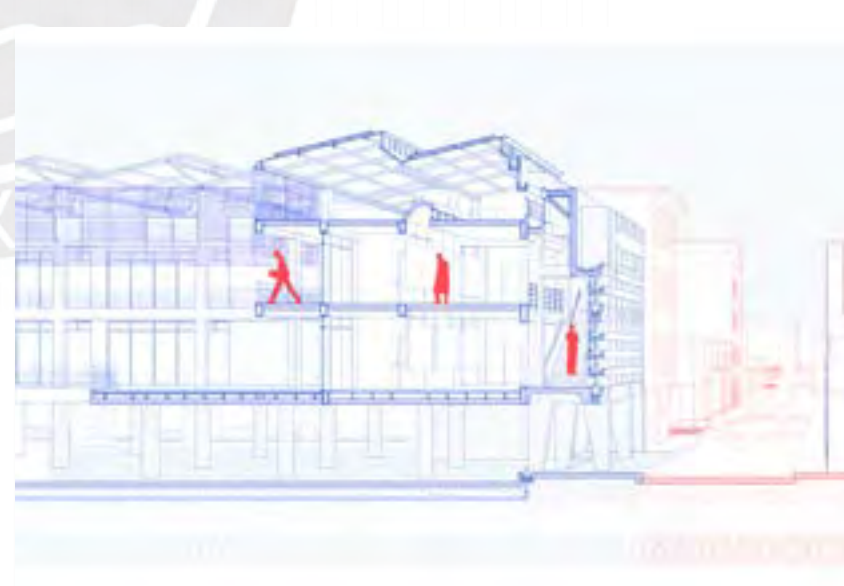
Figura 48. Corte paralelo a la calle Huancavelica  
Fuente: Elaboracion propia
