ANEXOS - REPORTE FOTOGRÁFICO

REGISTRO DE FOTOS DEL PUENTE PEATONAL SOLIDARIDAD EN EL 2015

REGISTRO FOTOGRÁFICO DEL PUENTE PEATONAL SOLIDARIDAD EN EL 2017

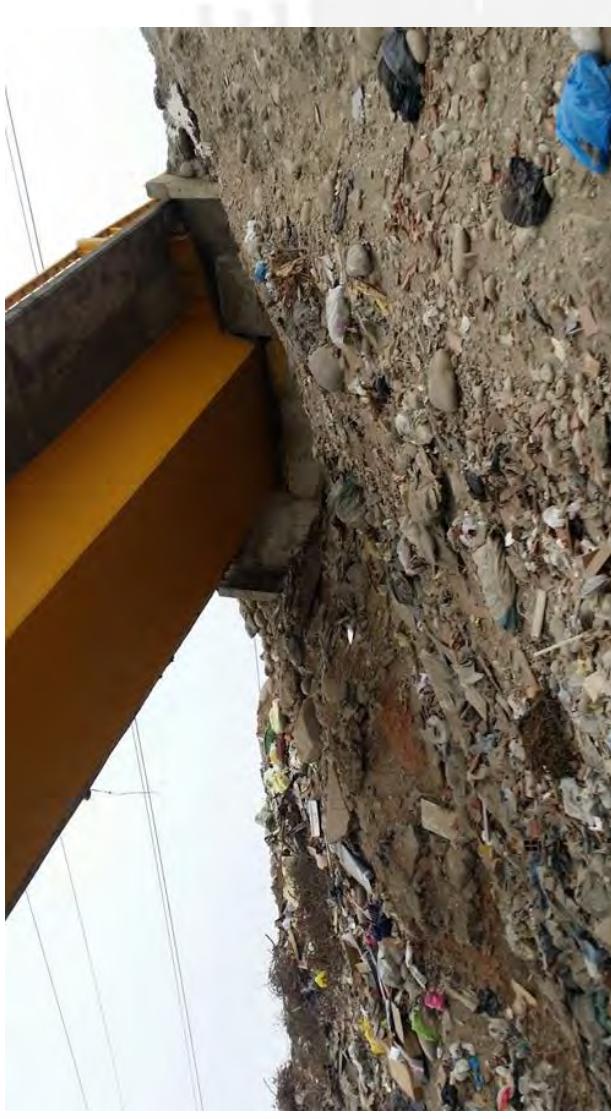
Foto 9 – Estribo Izquierdo apoyado sobre suelo malo

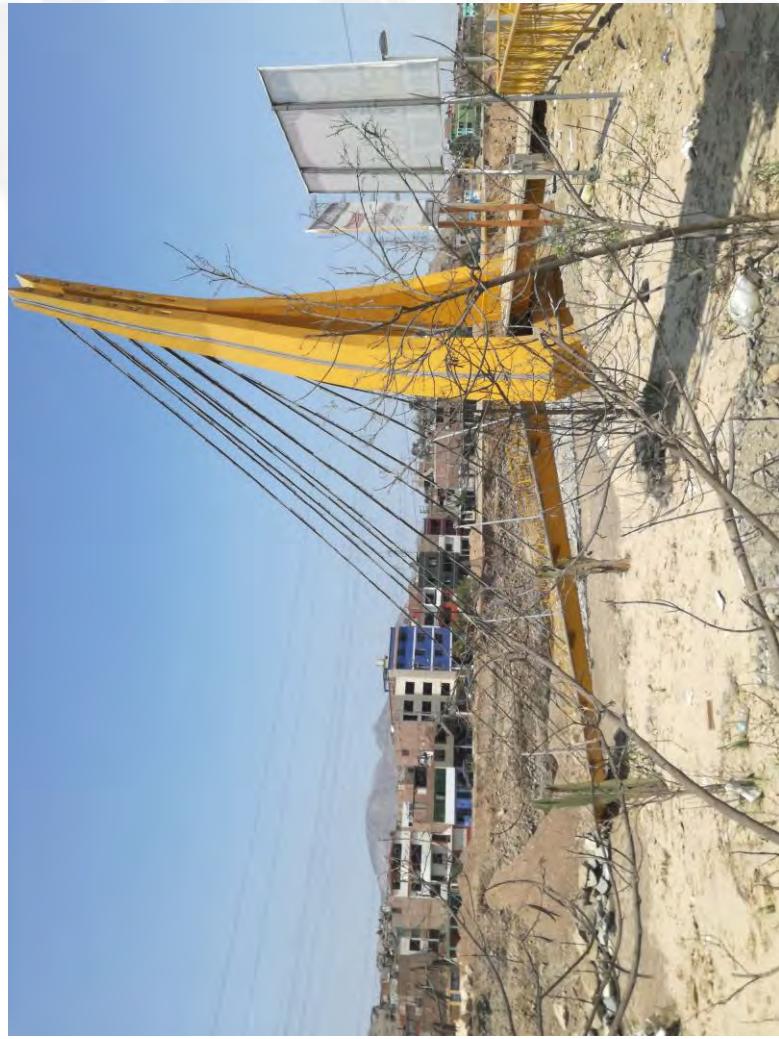
Foto 32 – Vista global del puente colapsado

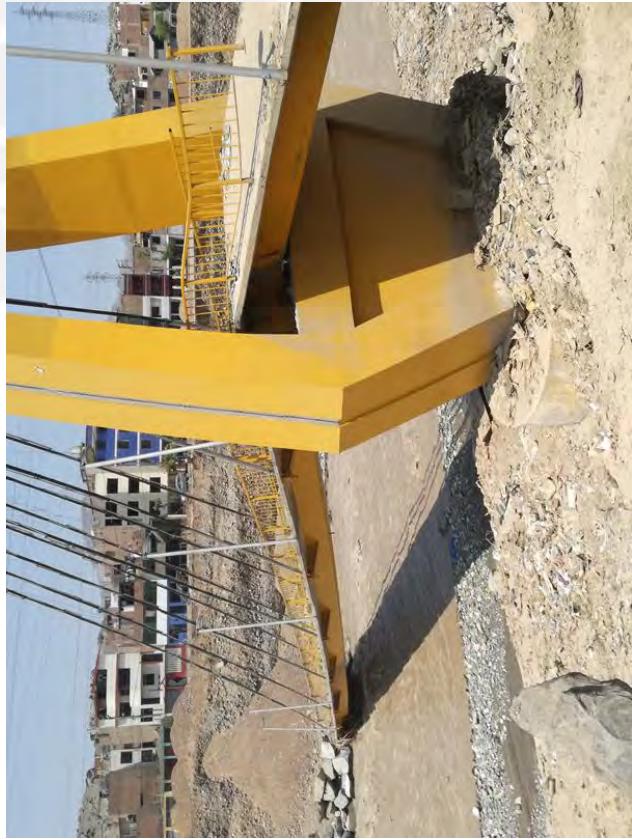
Foto 35 – Vista de la pérdida del estribo izquierdo

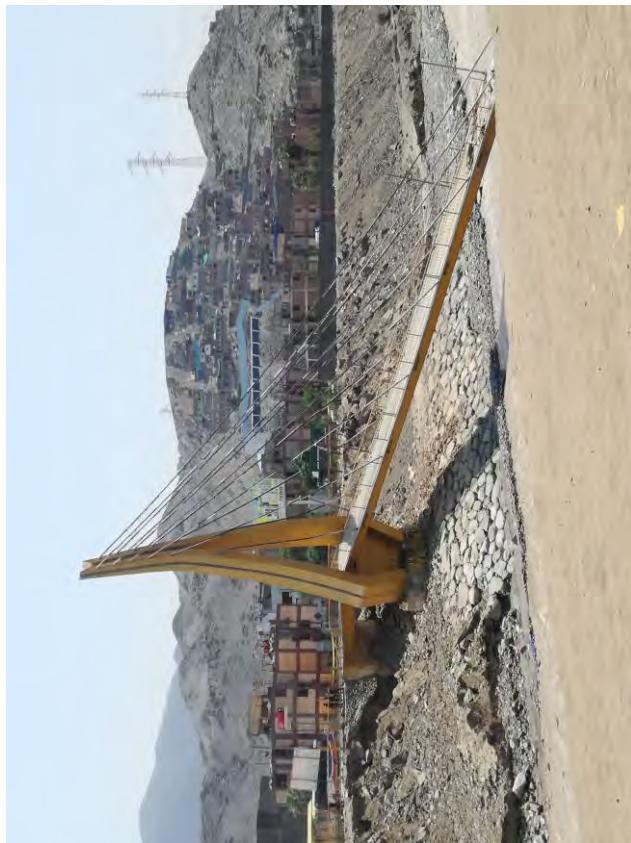
Foto 40 – Vista panorámica del puente colapsado

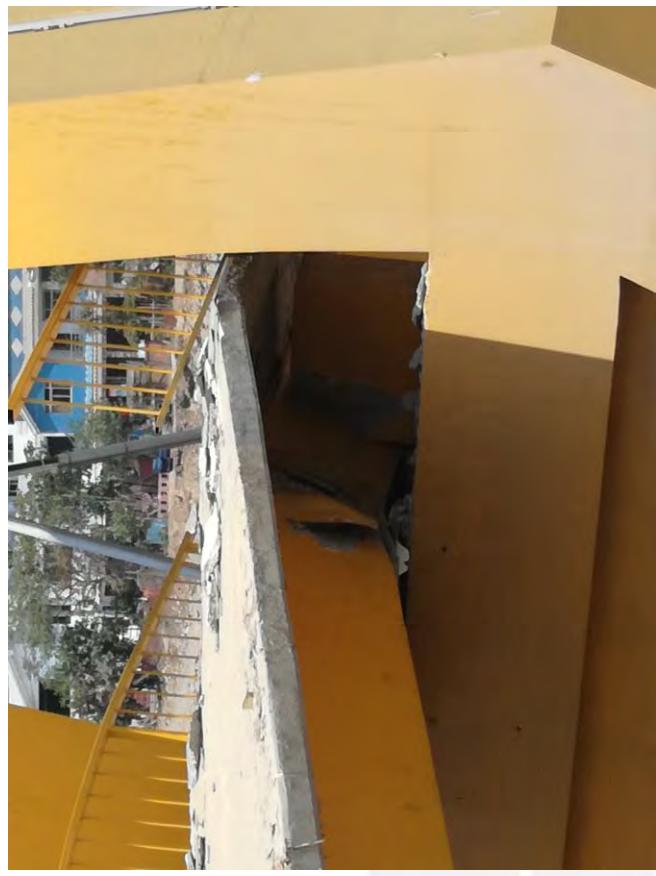
Foto 44 – Falla local de la unión de la viga de acero con la de concreto armado

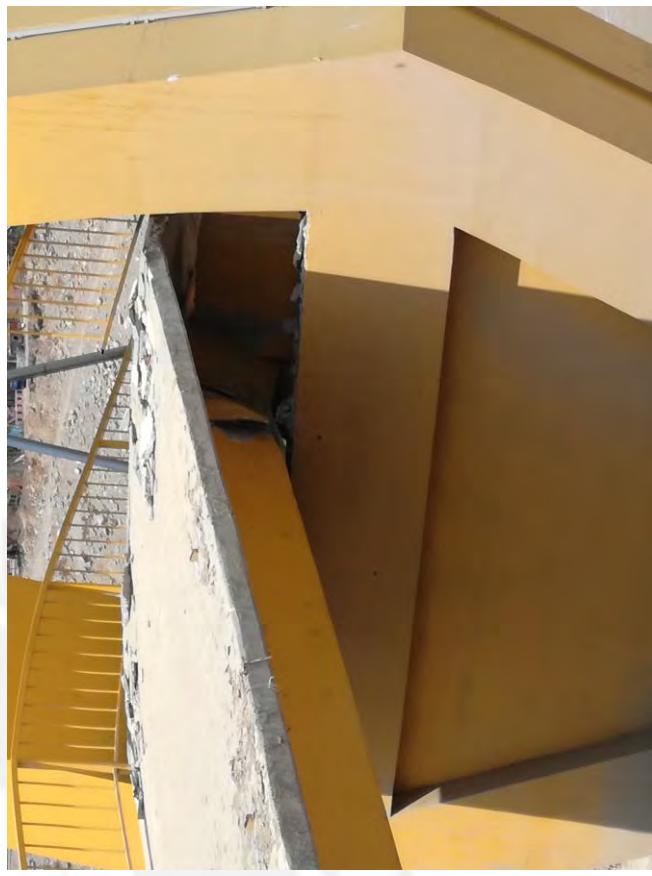
Foto 45 – Evidencia que los tramos no se comportaron como una estructura continua

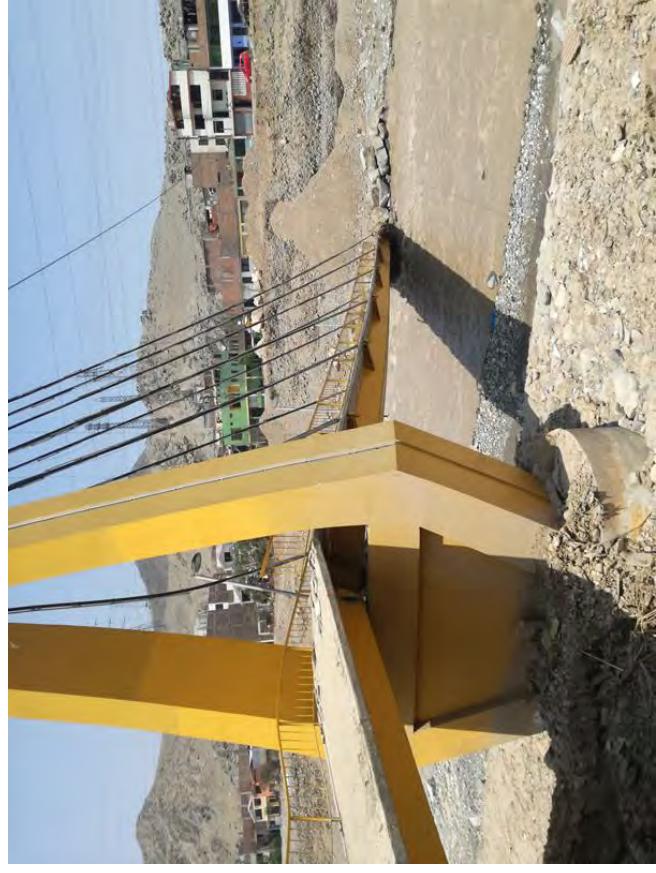
Foto 42 – Vista de la erosión del terreno donde se ubicaba el estribo izquierdo

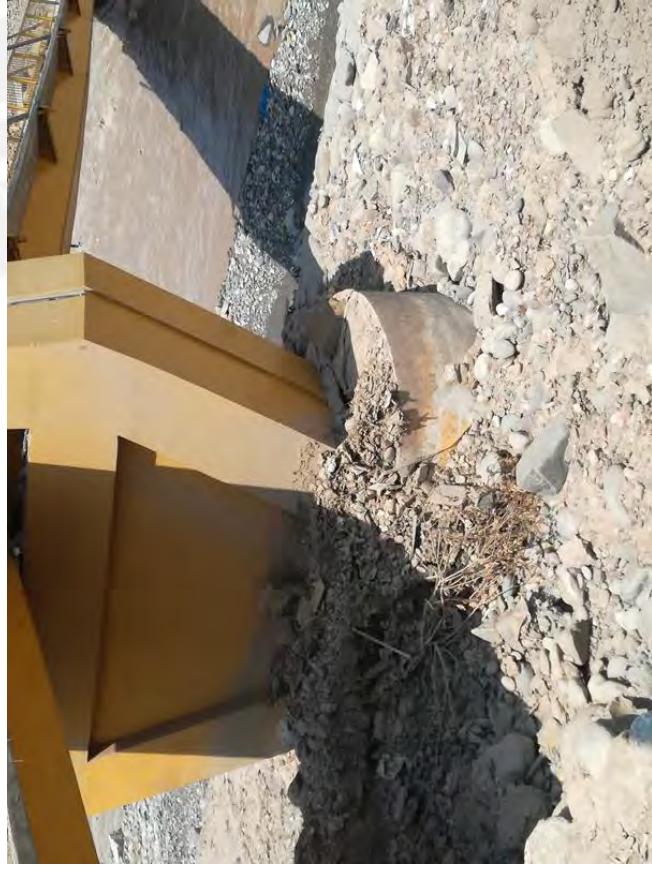
Foto 43 – Suelo donde se encuentra cimentada la torre

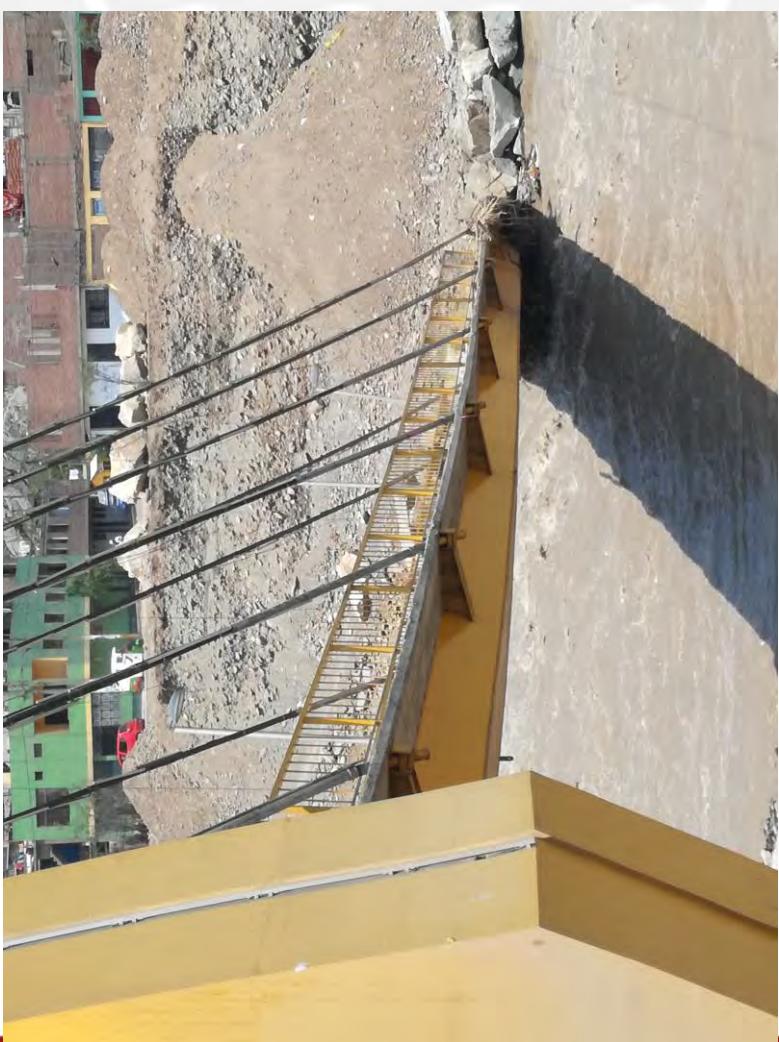
Foto 46 – Vista del suelo malo donde fue cimentado el estribo izquierdo

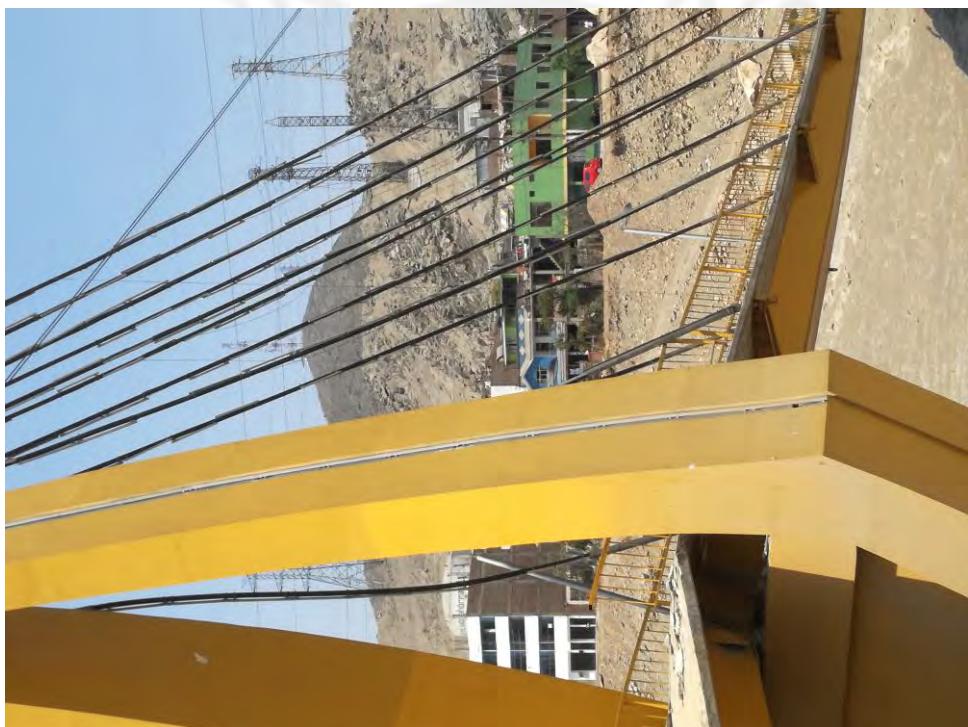
Foto 50 – Vista de la falla local en la unión de los tramos del tablero

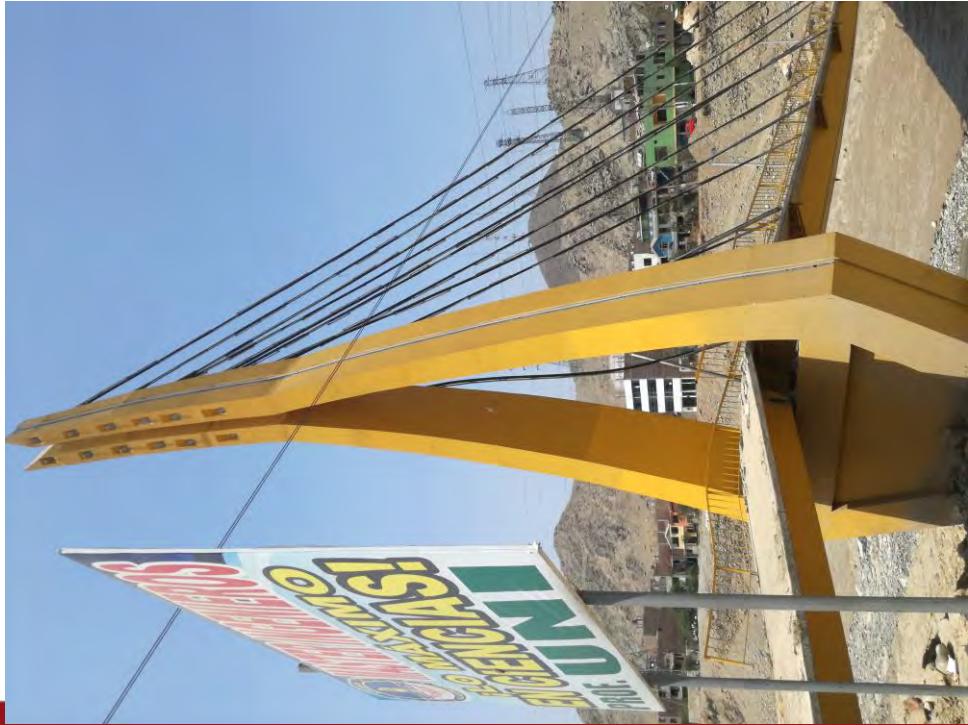
Foto 49 – Inclinación de la torre de concreto armado

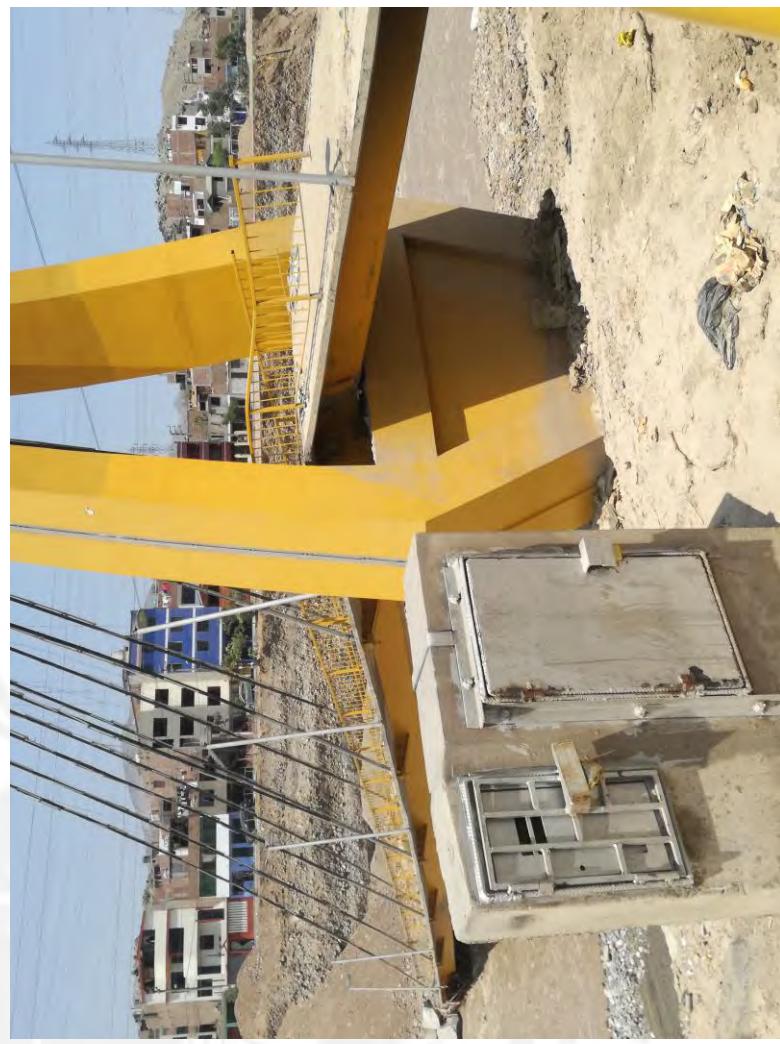
Foto 53 – Vista del puente Solidaridad colapsado a raíz del desastre natural

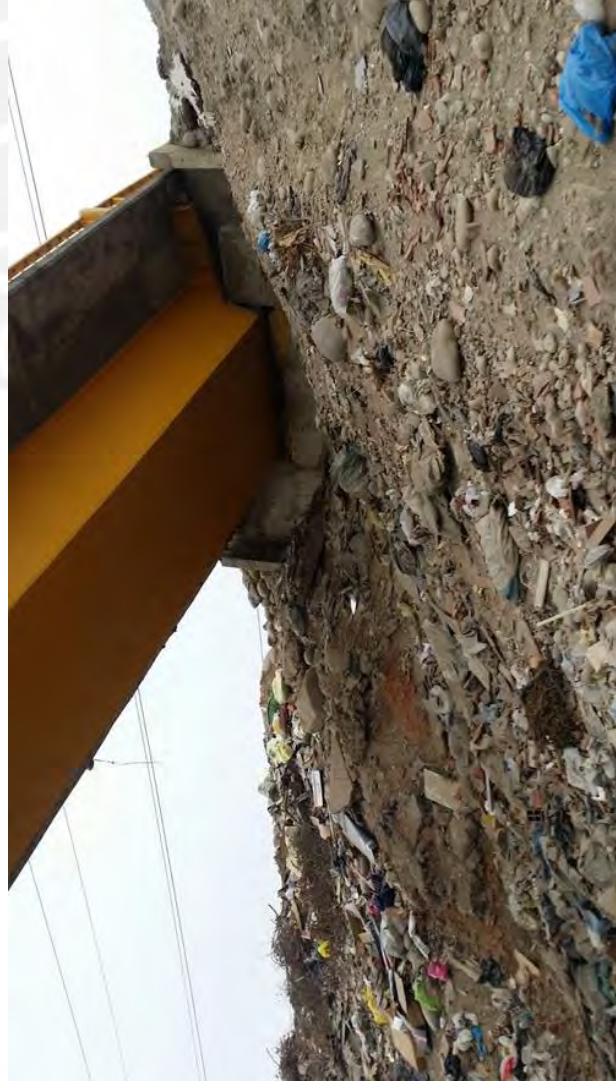
Foto 54 – Estribo izquierdo cimentado en relleno

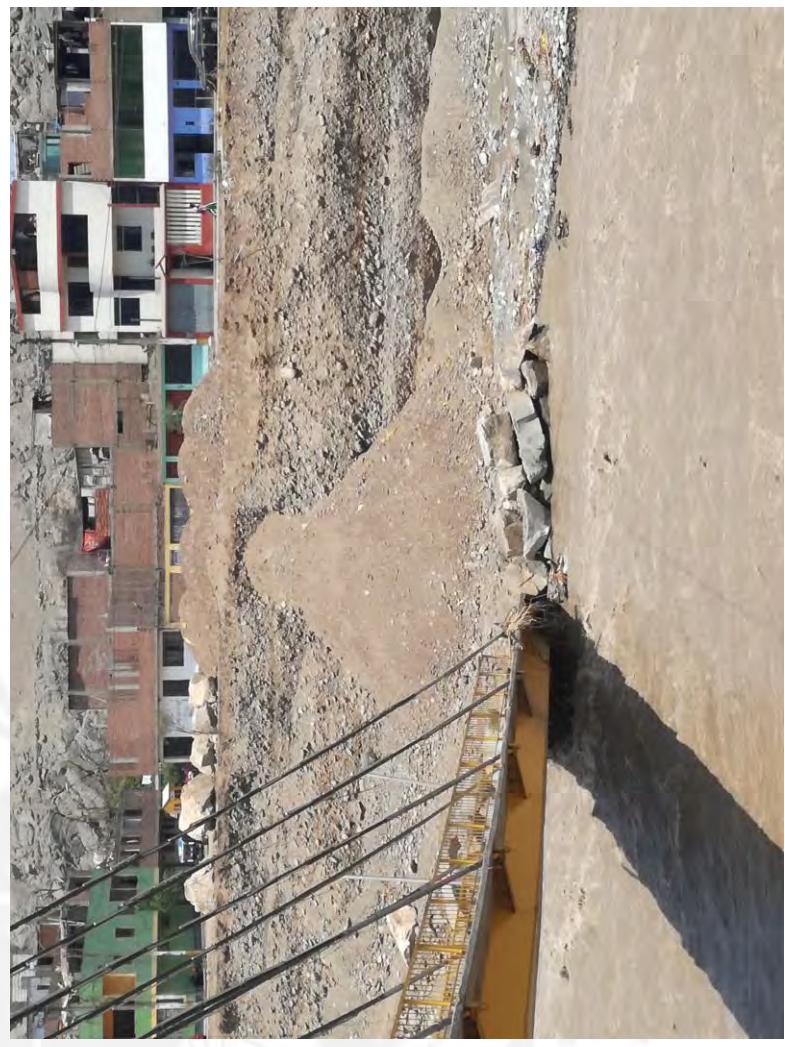
Foto 55 – Pérdida del estribo izquierdo a causa de la crecida del río Rímac

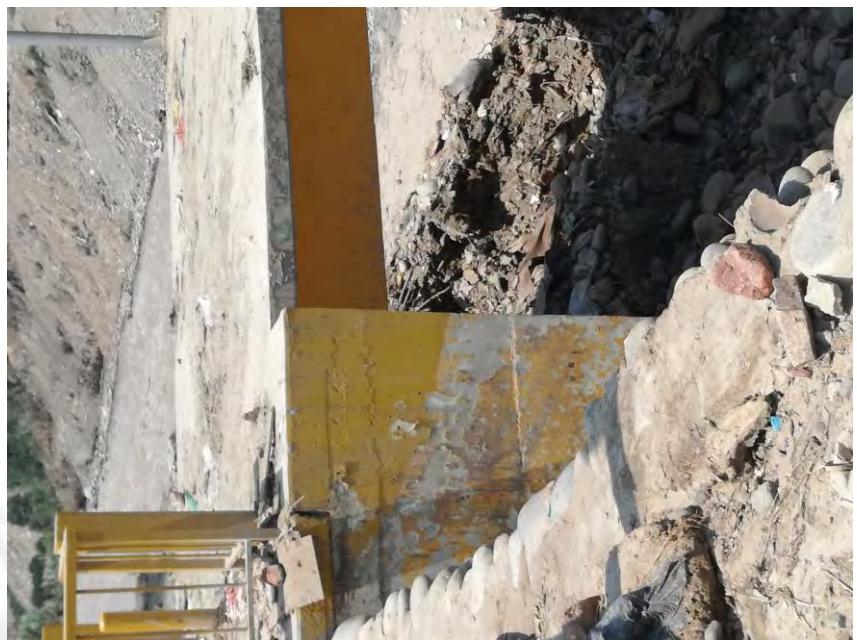
Foto 57 – Estribo permanece no sufre alteraciones

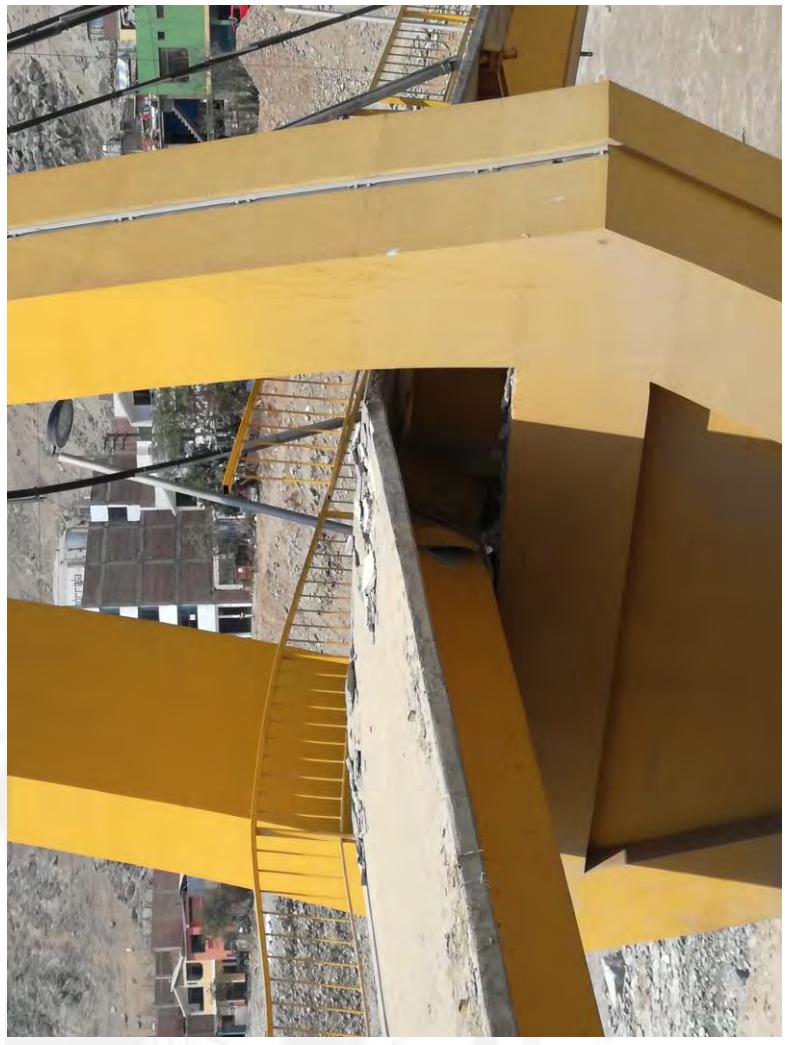
Foto 59 – Falla local en la unión de los tramos del puente

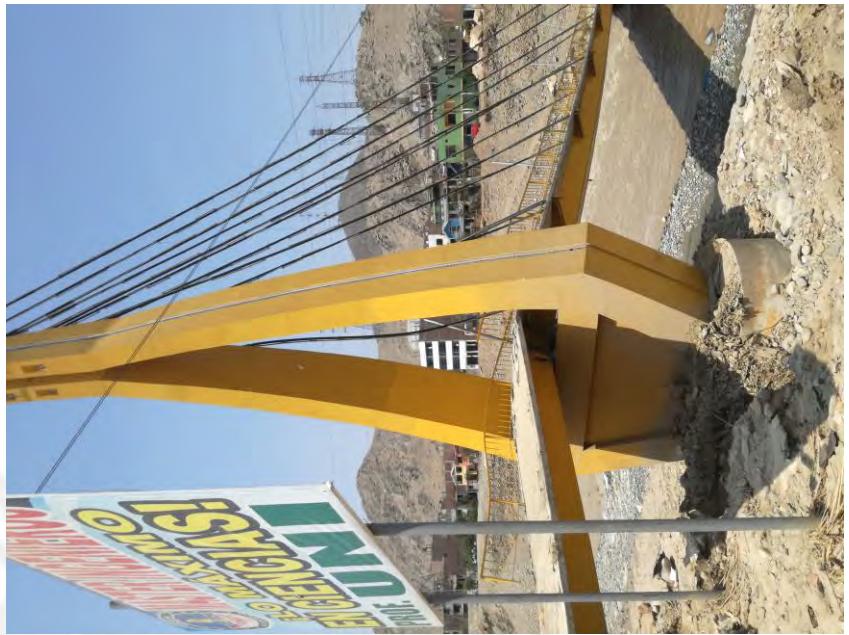
Foto 61 –Giro de la torre producto de la caída de la viga de acero

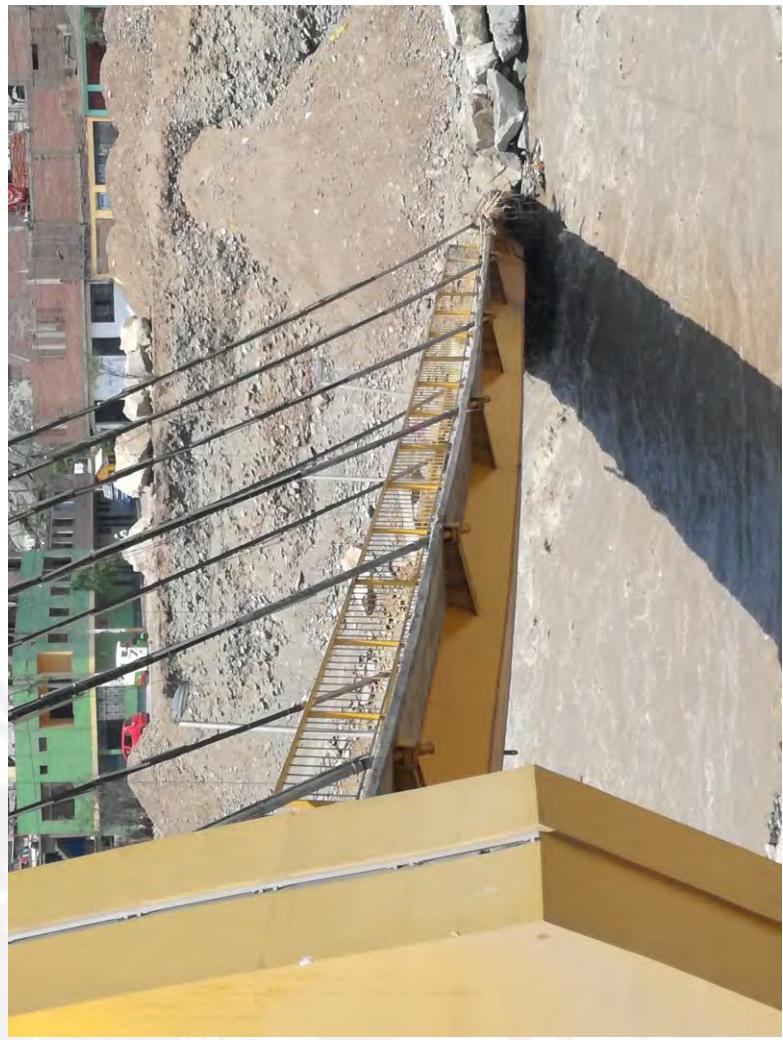
Foto 63 – Tramo de sección compuesta luego de perder el estribo izquierdo

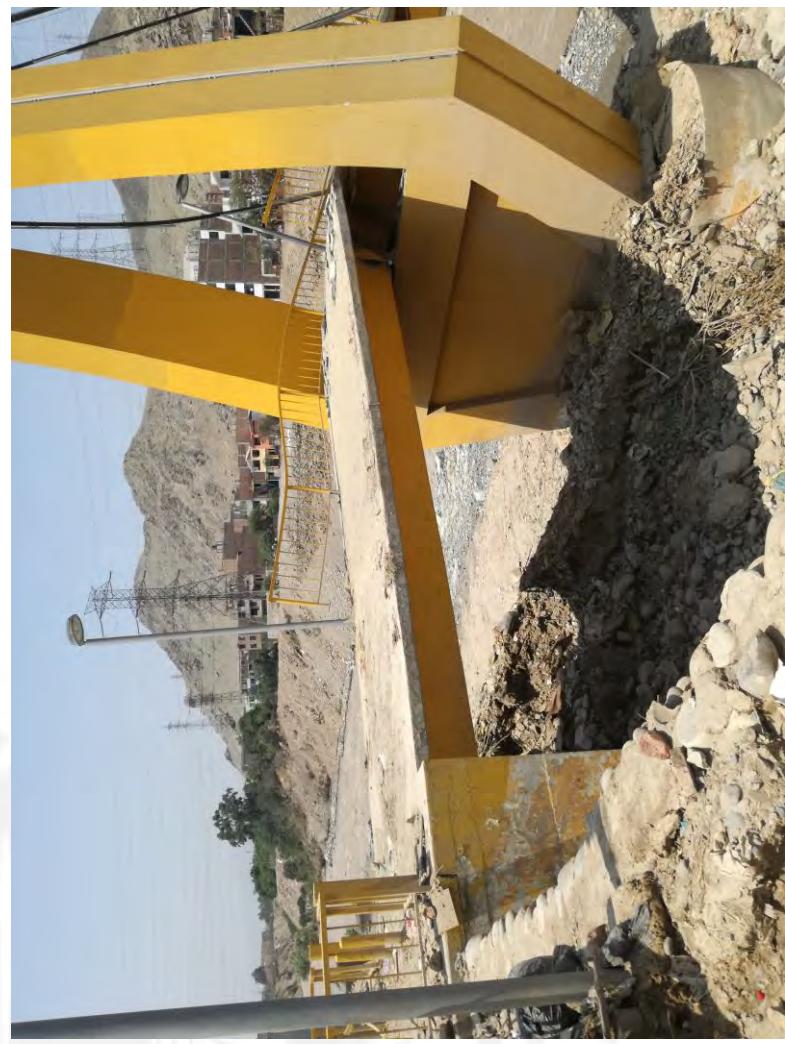
Foto 65 – Falta de continuidad entre la viga de concreto y la viga de acero
