**ANÁLISIS DE FALLA DE UNA TUBERÍA DE DESCARGA EN “Y” DE ACERO  
SOLDADA**

**TRABAJO DE INVESTIGACIÓN PARA OPTAR EL GRADO ACADÉMICO DE MAGÍSTER EN  
INGENÍERÍA DE SOLDADURA**

Ing. Raúl Carlos Hurtado Espejo

Octubre, 2019

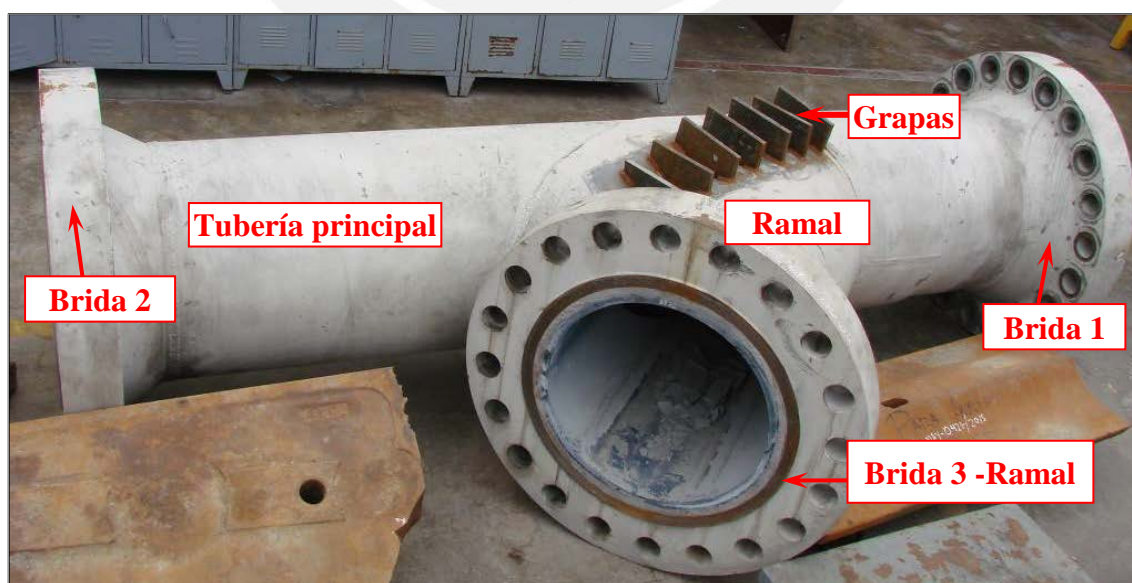
En este trabajo de investigación se presenta el análisis de falla de una tubería de descarga en “Y” de acero fabricada por soldadura, que presenta una tubería principal, una tubería de ramal, y una plancha de refuerzo ubicada encima de la tubería principal que rodea a la unión entre la tubería principal y el ramal. En los extremos de ambas tuberías se encuentran bridas unidas por soldadura. El componente forma parte de la descarga de bombas GEHO, desde donde se bombea relave con aproximadamente 60% de sólidos con una variación de presión entre 3000 kPa a 6000 kPa. En los primeros 30 días de entrar en servicio, la tubería de descarga presentó fisuras en la soldadura realizada entre la plancha de refuerzo y la tubería de ramal. Antes de la falla final y su retiro definitivo de operación fueron colocadas grapas metálicas, mediante soldadura sobre la plancha de refuerzo y el ramal, como se aprecia en la Figura 1, con la finalidad de contener la propagación de la fisura que se estaba produciendo y que fue detectada en operación. El usuario indica que la falla final, antes de su retiro, comienza con una fuga pequeña (chorro pequeño por la unión soldada), se procede a cerrar la válvula de descarga para evitar el retorno, el chorro se incrementa como consecuencia del incremento de la presión hasta llegar a la falla final.

**Figura 1.** Vista general de la tubería de descarga en “Y” fisurada mostrando las grapas.

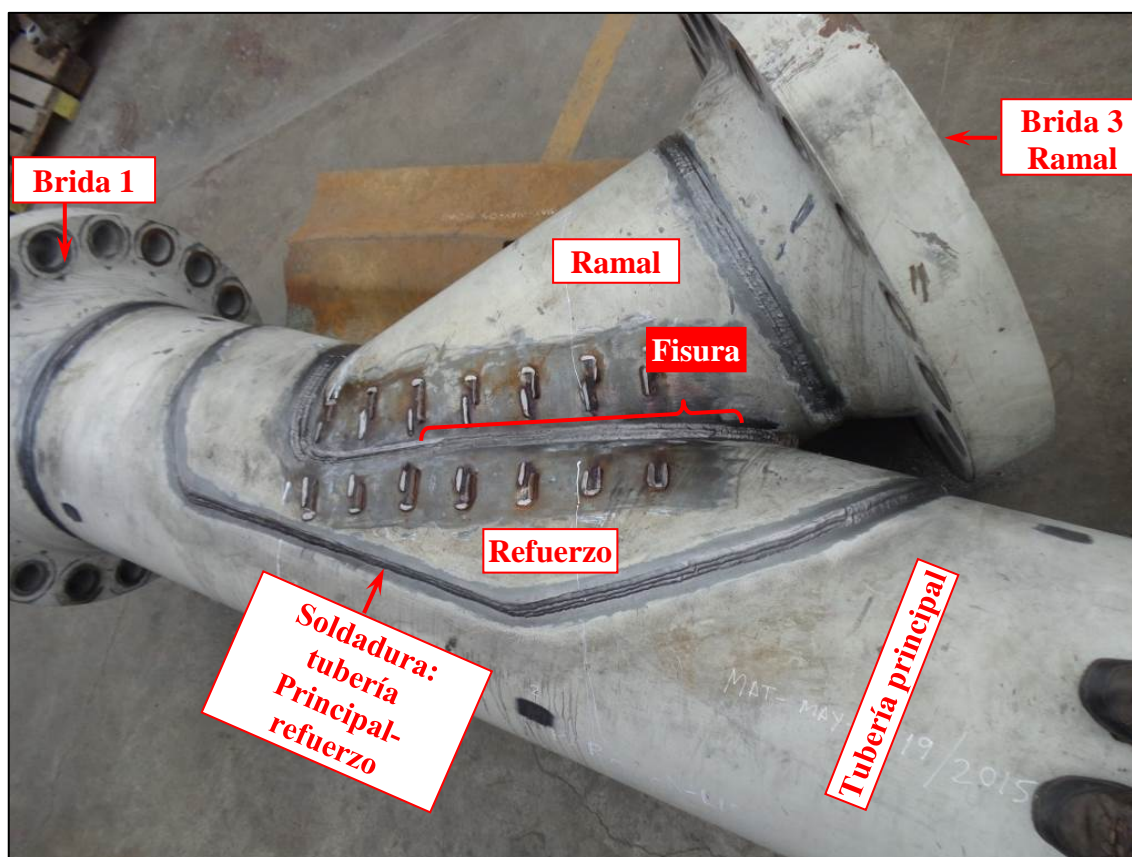
La Figura 2 muestra la tubería de descarga una vez retiradas las grapas. Se aprecia el refuerzo en forma de plancha, que se ubica en la superficie de la tubería principal y esta soldado a la tubería principal y a la tubería del ramal. La fisura se produce en la soldadura que une la plancha de refuerzo y el ramal.

**Figura 2.** Vista de la tubería de descarga en “Y” sin grapas. Zona donde se presenta la fisura.

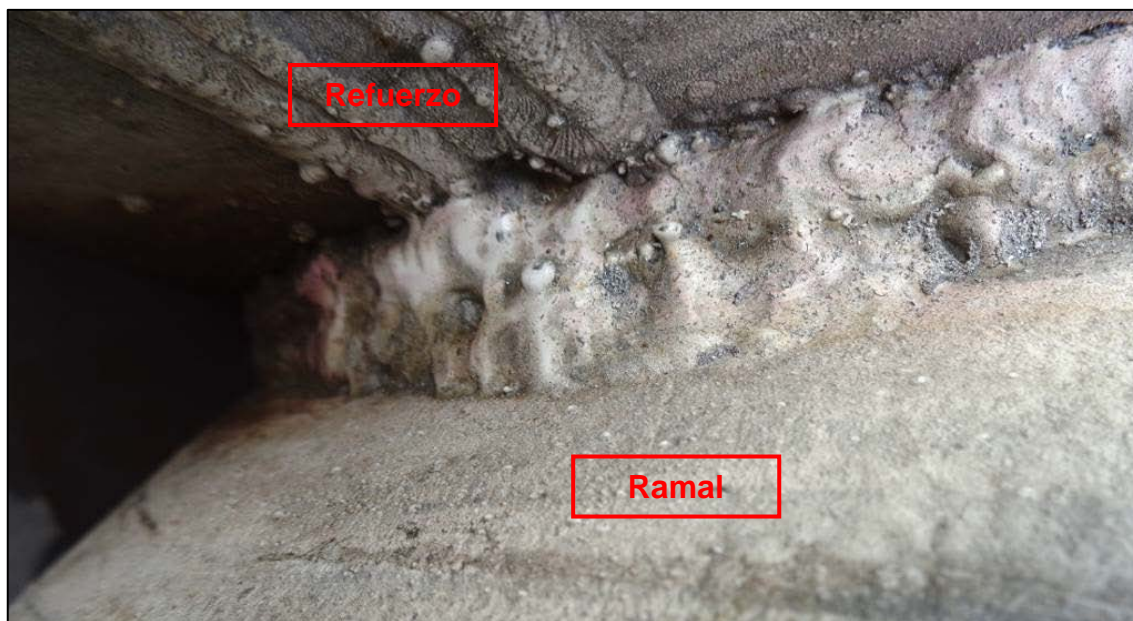
de soldadura poco prolijo, irregular, con empalmes pobres entre cordones, socavaciones y salpicaduras, estas discontinuidades son más pronunciadas en la soldadura entre el ramal y la plancha de refuerzo llegando a convertirse en defectos, lo cual se muestra en las Figuras 8 y 9.

**Figura 8.** Soldadura que une la plancha de refuerzo y el ramal.

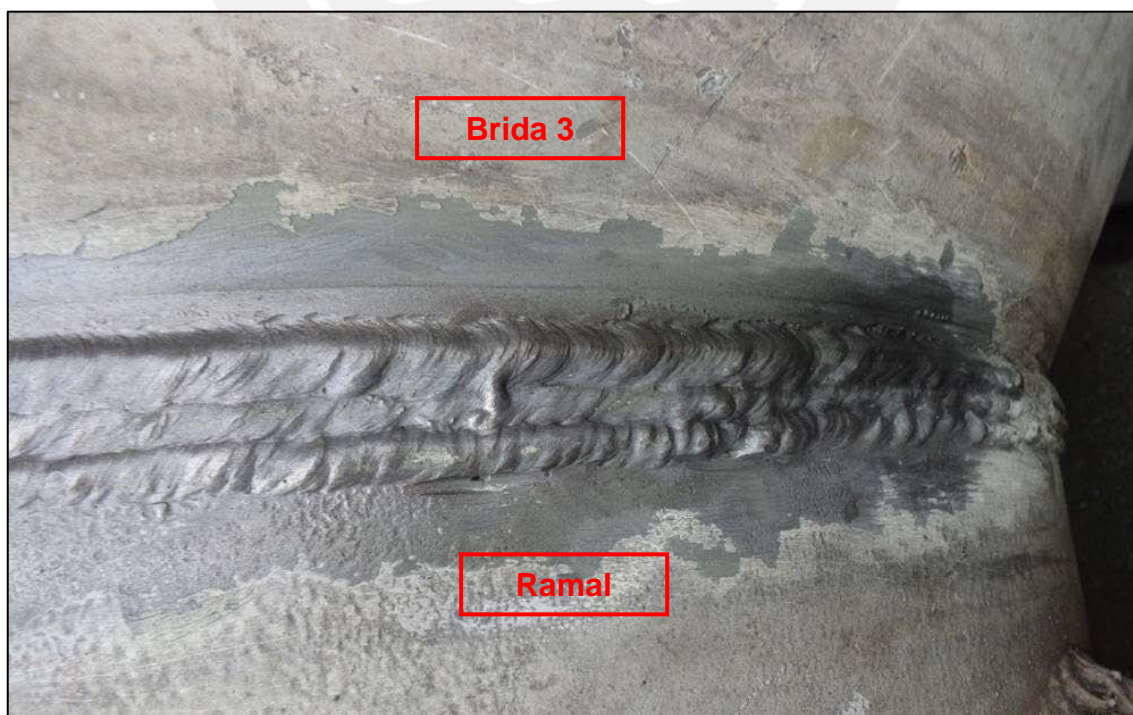
**Figura 9.-** Se observa el cordón circunferencial 3 irregular.

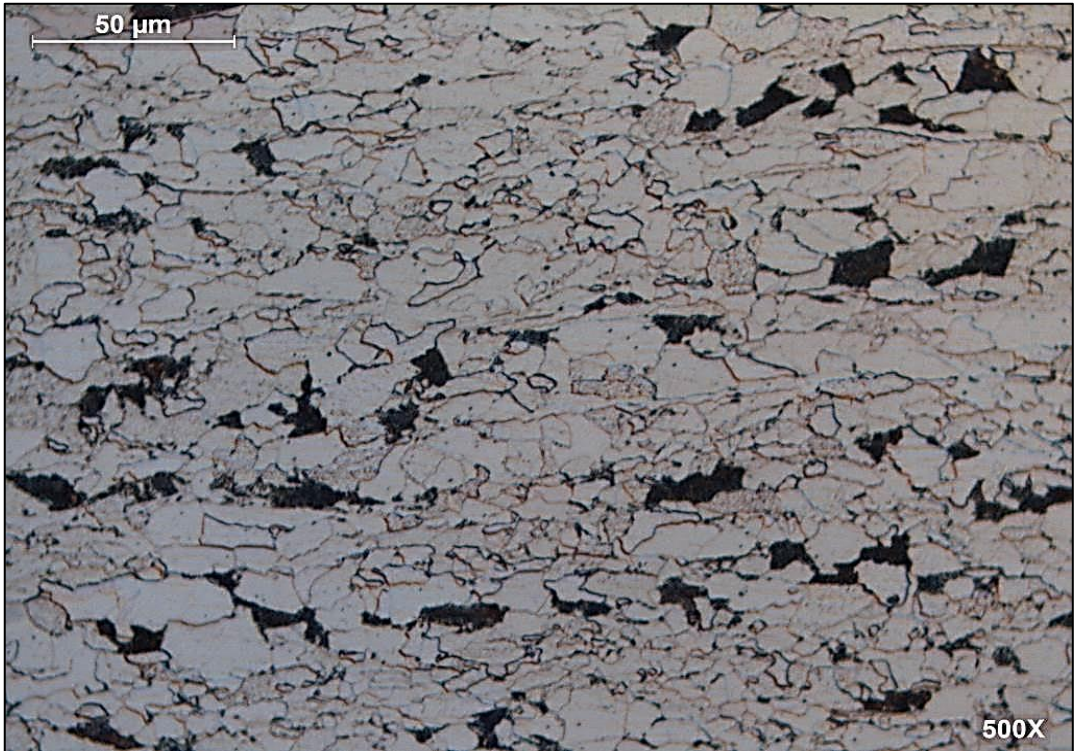
La tubería principal y la tubería del ramal, Figuras 12 y 13 respectivamente, presentan microestructuras formadas por granos finos y alargados de ferrita como matriz y ligera presencia de perlita fina, lo que les permite conseguir propiedades mecánicas mejoradas como la resistencia a la tracción y al impacto, sin reducciones apreciables de ductilidad. De manera similar la plancha de refuerzo presenta una microestructura formada por una gran cantidad de ferrita y escasa cantidad de perlita. Esta microestructura es compatible con los requisitos de API 5L, Especificación para Líneas de Tubería, para el grado PSL2 X52. [2]

**Figura 12.** Tubería principal se observa una matriz de ferrita fina y presencia de perlita fina. Nital 2%. 500X.

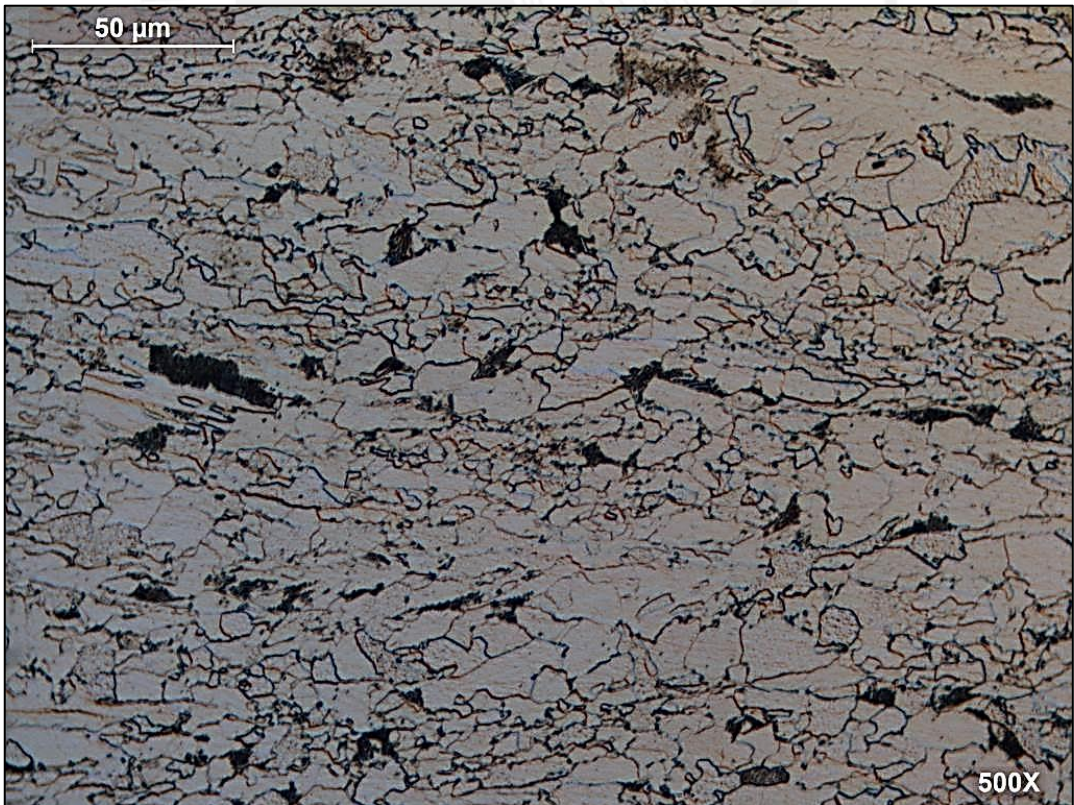
**Figura 13.** Tubería del ramal se observa una matriz de ferrita fina y presencia de perlita fina. Nital 2%. 500X.

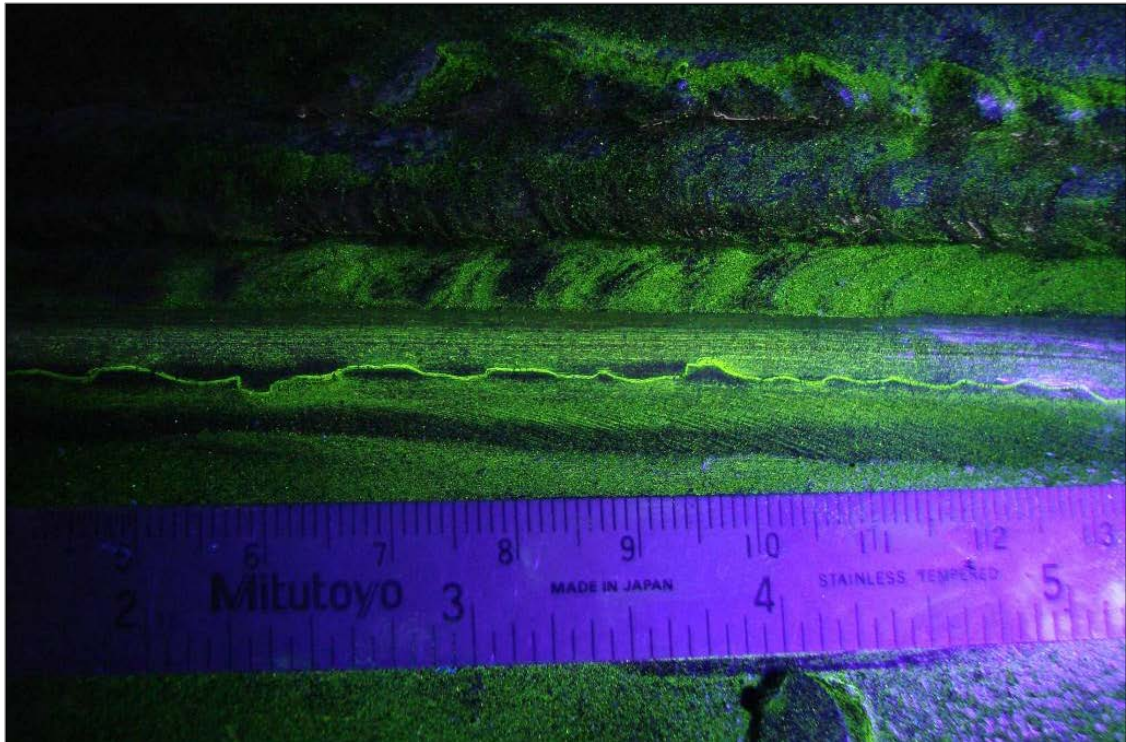
A través del análisis por partículas magnéticas se comprueba que la fisura, se produce en la soldadura que une la tubería del ramal con el refuerzo y corre a lo largo del pie del cordón de soldadura.

En la Figura 16, se observa una fisura detectada en la inspección por partículas magnéticas, luego se realizó un desbaste mecánico a través de esmerilado, para determinar su longitud real (ver Figura 17), encontrándose que la fisura se propaga de manera intermitente a través del cordón de soldadura (longitudinal a la tubería principal) que une el ramal con la plancha de refuerzo. Esto indica que se han nucleado fisuras en varios lugares en donde se presentaron las condiciones para ello, las mismas que coalescieron hasta formar un frente de fisuración.

**Figura 16.** Inspección por partículas magnéticas del cordón de soldadura del refuerzo, se aprecia una fisura longitudinal al cordón.

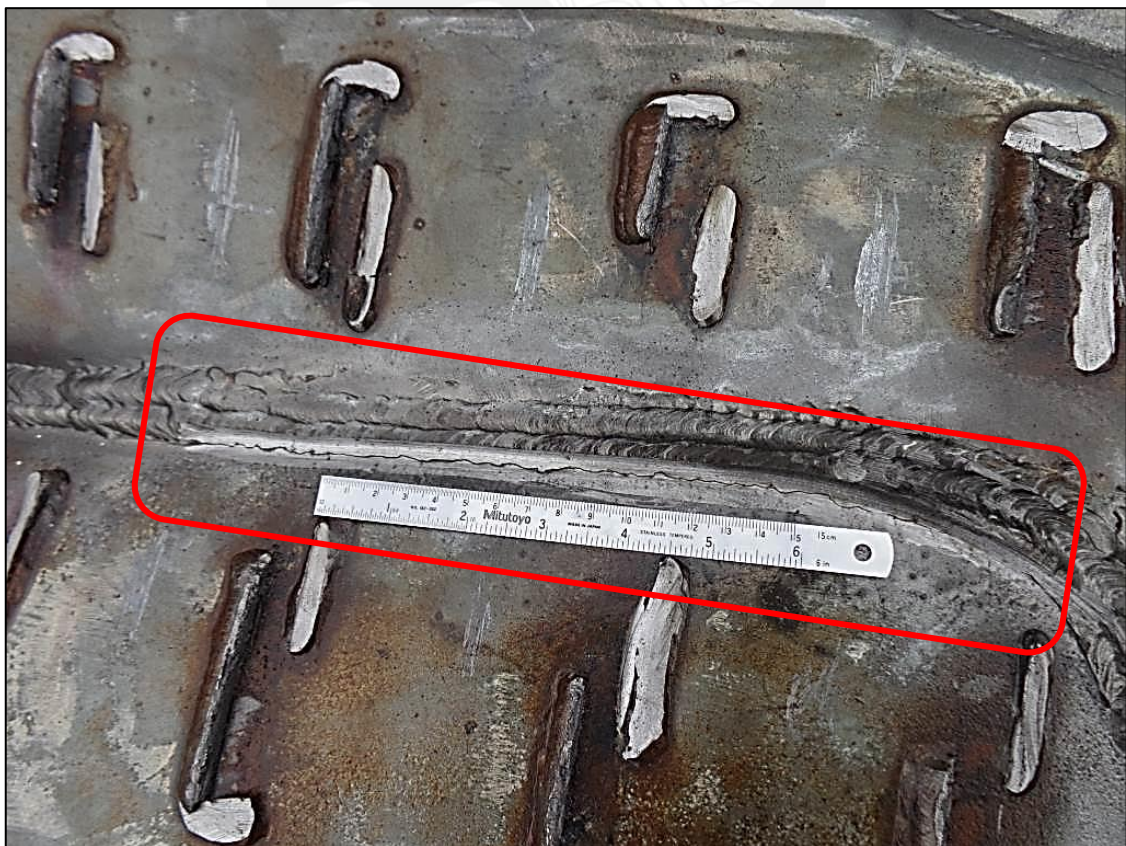
**Figura 17.** Fisura longitudinal ubicada en el pie del cordón, luego de esmerilar.

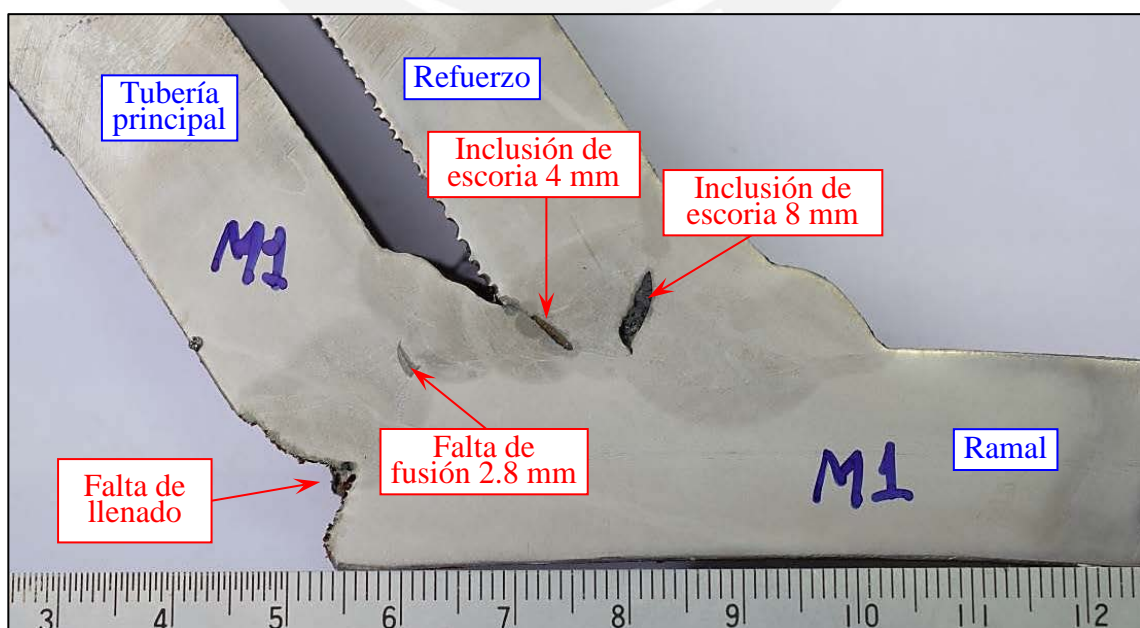
En la Figura 19 se observa la macrografía M1, encontrándose la presencia de inclusiones de escoria en la unión del ramal con el refuerzo, en esta sección no se aprecia fisuración en el pie de la soldadura en el lado de la tubería de ramal. En la soldadura establecida entre la tubería principal y del ramal se aprecia falta de fusión en la unión y falta de llenado.

Figura 19. Macrografía probeta M1, se observan inclusiones de escoria y falta de fusión.

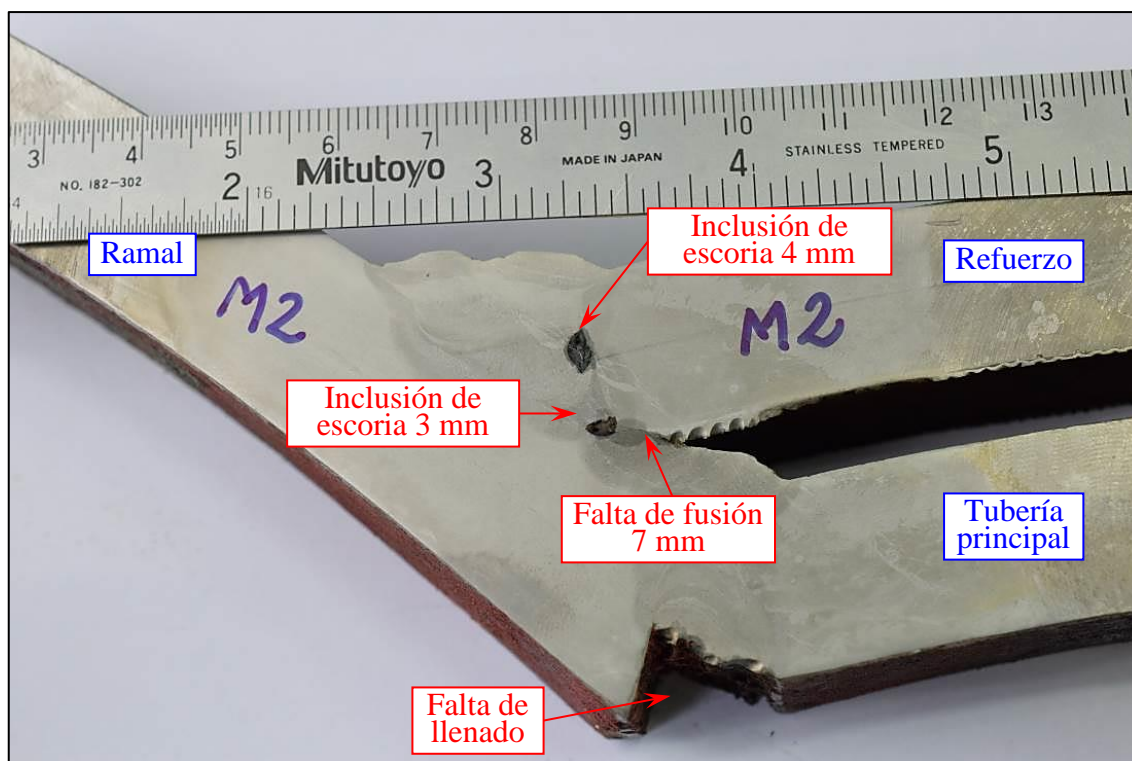
En la Figura 20 se observa la macrografía M2, encontrándose la presencia de inclusiones de escoria y falta de fusión en la soldadura entre el ramal con el refuerzo. De nuevo no se evidencia fisuración en el pie de la soldadura en el lado de la tubería del ramal. En la soldadura establecida entre la tubería principal y del ramal se aprecia falta de llenado.

**Figura 20.** Macrografía probeta M2, se observan inclusiones de escoria y falta de fusión.

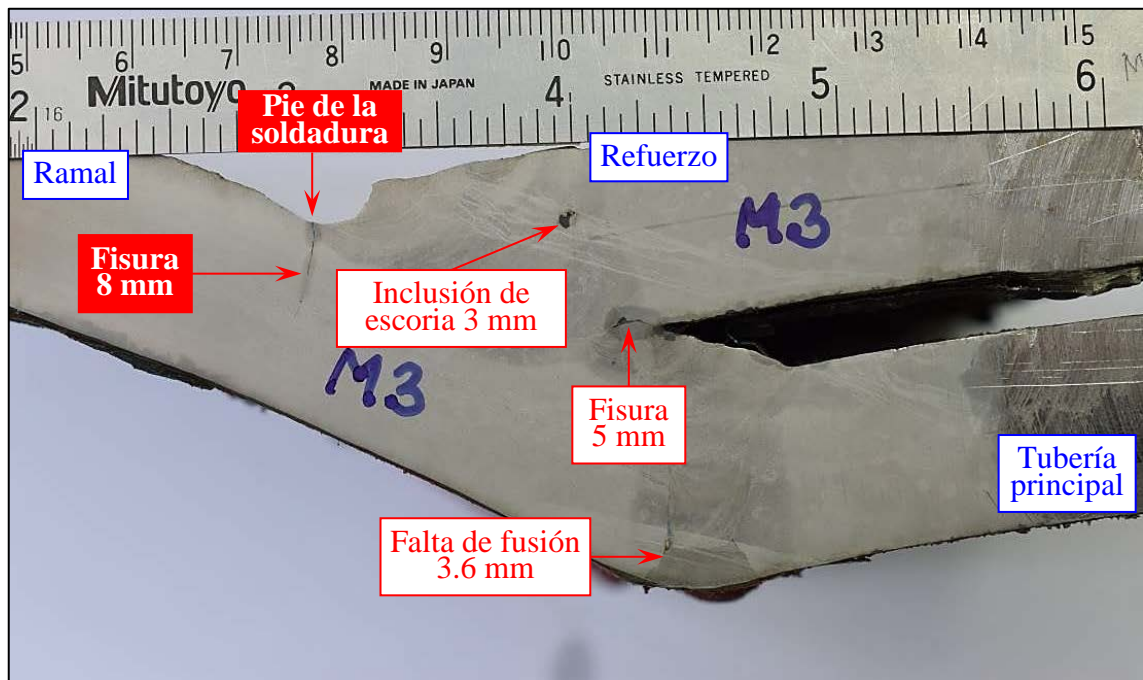
En la Figura 21 se muestra la macrografía M3 donde se observa la presencia de inclusiones de escoria, falta de fusión y fisuras. Se aprecia una fisura de 8 mm de profundidad en la tubería del ramal, que se inicia en el pie del cordón de soldadura entre el ramal y la plancha de refuerzo y se propaga desde la superficie del ramal hacia su interior, sin lograr atravesar todo el espesor del ramal.

**Figura 21.** Macrografía probeta M3. Inclusiones de escoria, falta de fusión y fisura en la unión ramal-refuerzo.

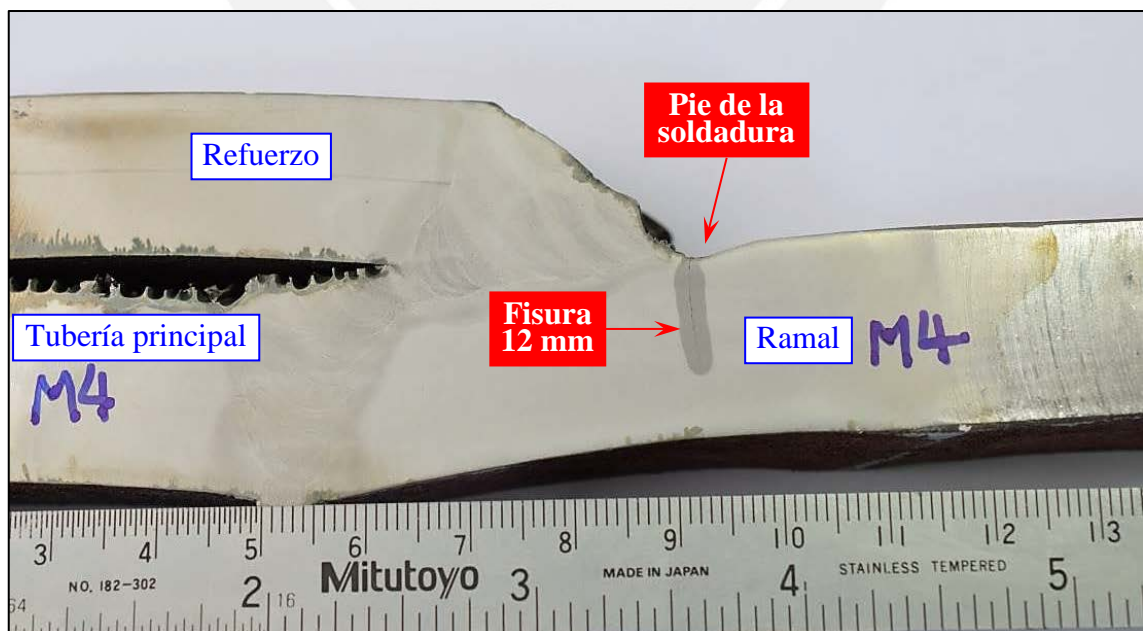
En las Figuras 22 y 23 se observan las macrografías M4 y M5 donde se vuelve a evidenciar fisuras que se han desarrollado en los pies de las soldaduras en el lado del ramal, de la soldadura que une el ramal y el refuerzo.

**Figura 22.** Macrografía probeta M4, se observa una fisura en la unión ramal-refuerzo.

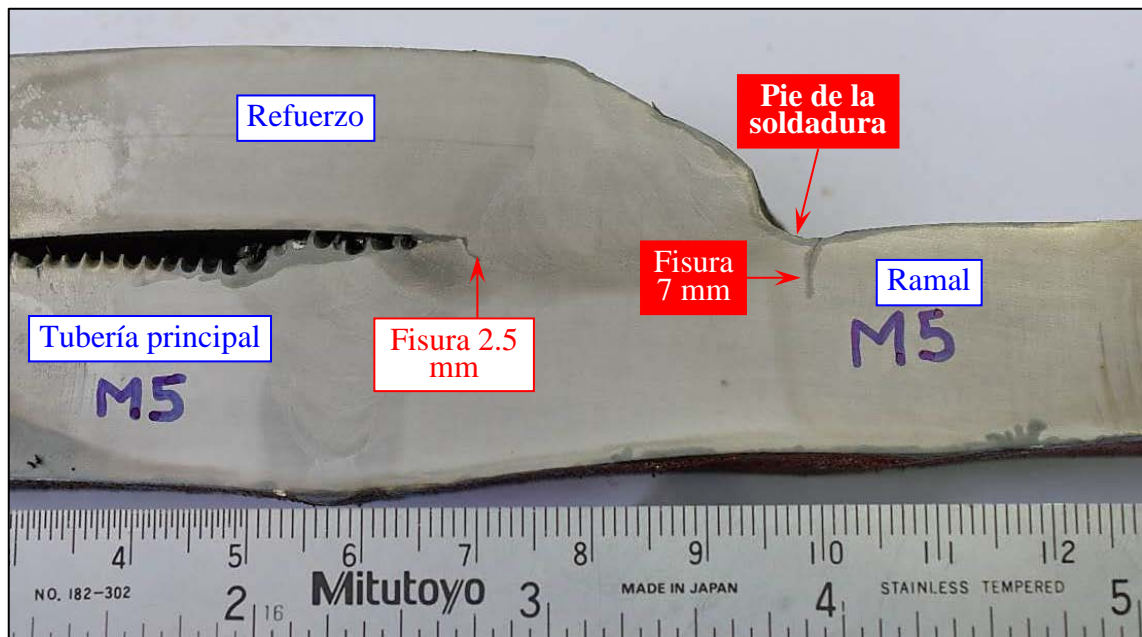
**Figura 23.** Macrografía probeta M5. Fisuras en la unión ramal-refuerzo.

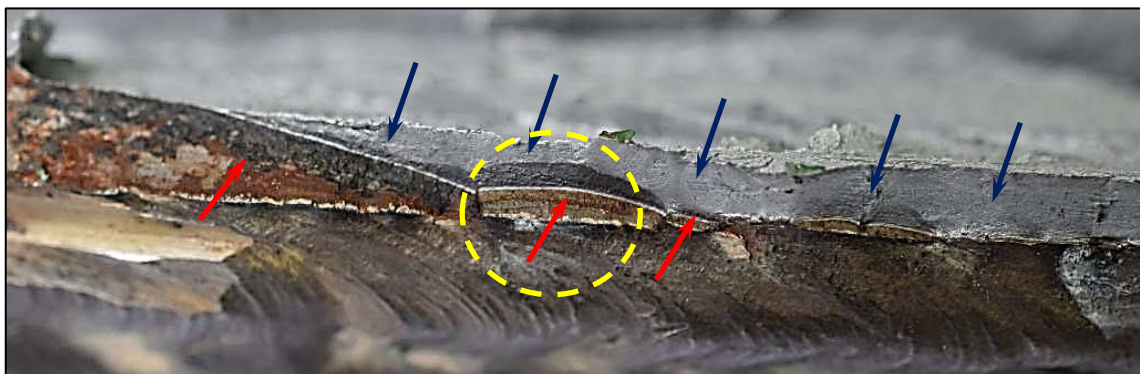
La Figura 25 muestra la superficie de fractura expuesta de la probeta M3, se aprecia que hay indicios del fenómeno de fatiga mecánica (flechas rojas) adyacente al pie del cordón de soldadura y fractura frágil (flechas azules).

**Figura 25.** Se observa la superficie de fractura de la sección A-A de la probeta M3, con indicios del fenómeno de fatiga mecánica y fractura frágil.

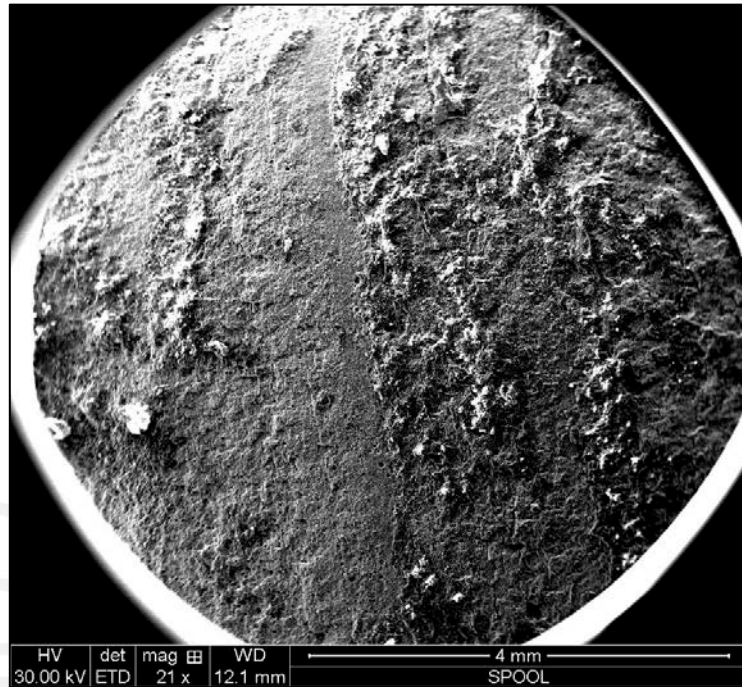
Las Figuras 26 y 27, presentan imágenes representativas de la superficie de fractura (circulo amarillo de la Figura 25), donde a pesar del alto grado de deterioro producto de la corrosión, se puede observar indicios de las marcas de playa características del fenómeno de fatiga.

**Figura 26.** Imagen 1 a 21 aumentos, se observan evidencias de marcas de playa.

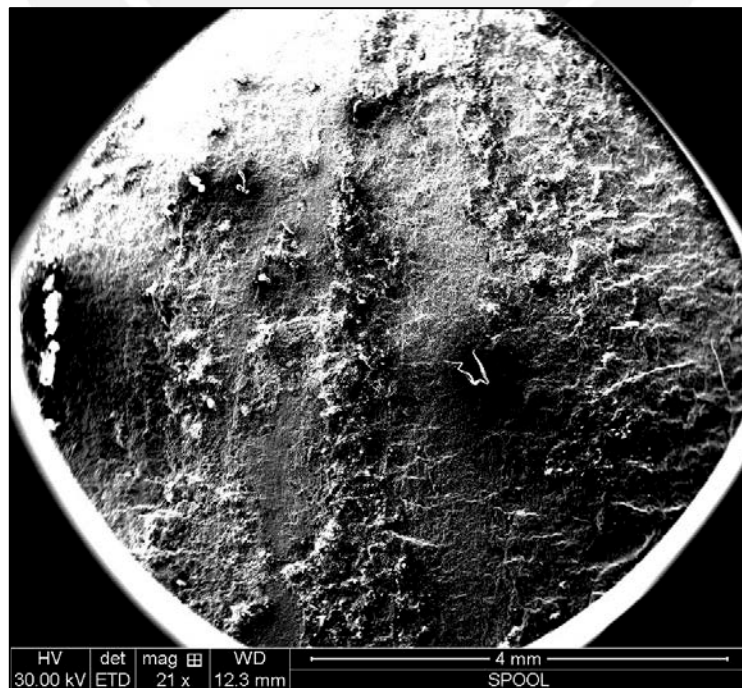
**Figura 27.** Imagen 2 a 21 aumentos, se observan evidencias de marcas de playa.

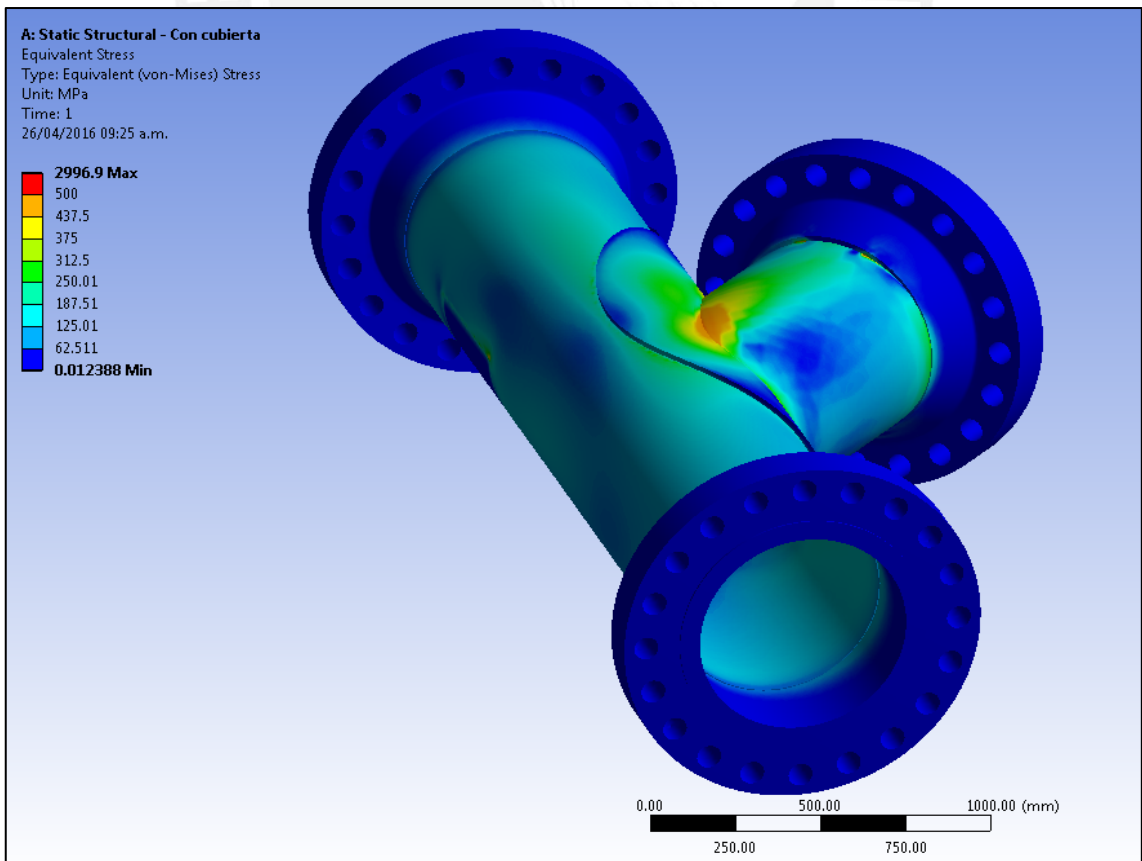
Se puede observar en la Figura 30, que durante la operación se produce una concentración de esfuerzos en las uniones soldadas que unen la tubería de ramal con la plancha de refuerzo (zona indicada con color rojo) y que coincide con la zona donde se producen las fisuras.

**Figura 30.** Distribución de esfuerzos en la tubería de descarga.
