**ANÁLISIS DE FALLA DE UN ÁRBOL DE LEVAS DE BOMBA DE INYECCIÓN
DE COMBUSTIBLE REPARADO POR SOLDADURA**

**TRABAJO DE INVESTIGACIÓN PARA OPTAR EL GRADO ACADÉMICO DE MAGÍSTER EN
INGENÍERÍA DE SOLDADURA**

Febrero, 2020

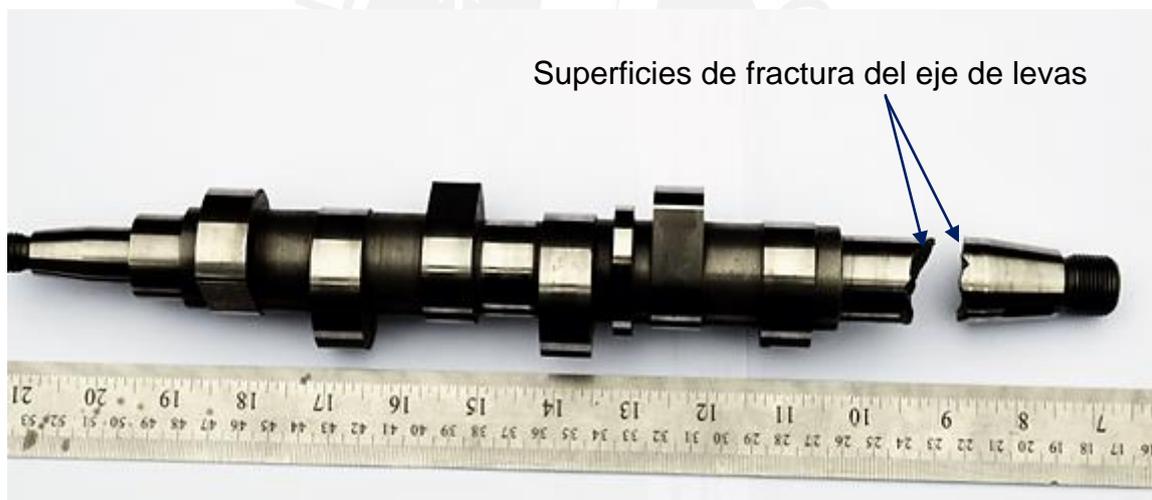
Figura 1.- Vista de las condiciones de recepción del componente fracturado para su análisis.

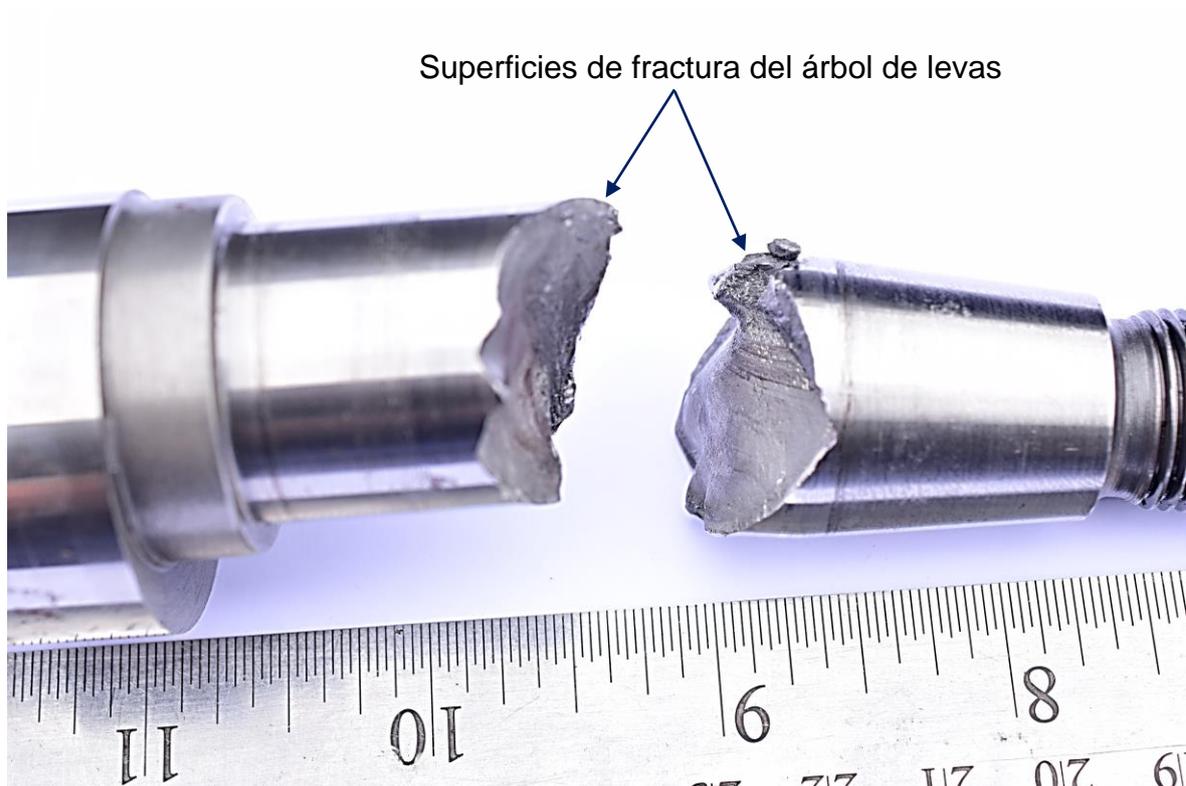
Figura 2.- Acercamiento de la zona de fractura del árbol de levas.

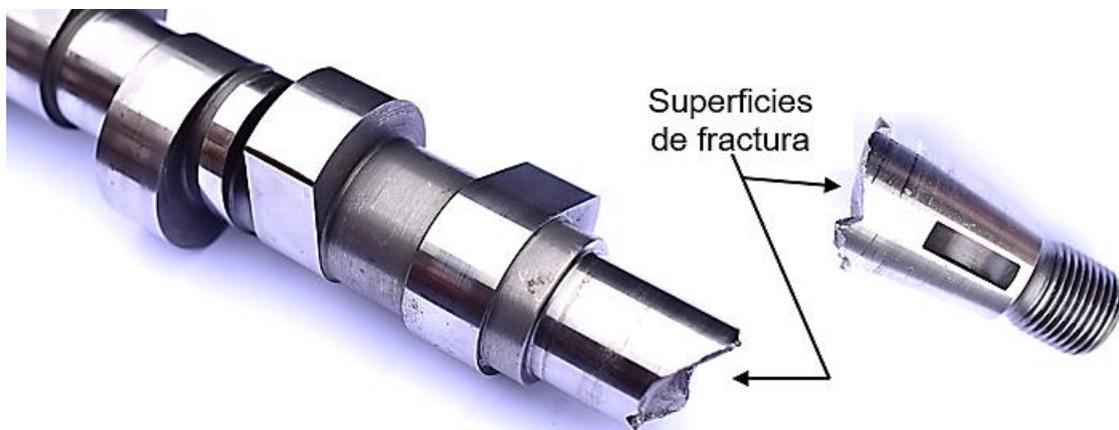
- a) El eje de levas está partido en dos tramos, siendo la ubicación de la falla en uno de los extremos del eje de levas, tal como se puede apreciar en la imagen de la figura 22.

Figura 22.- Identificación de las superficies de fracturas.

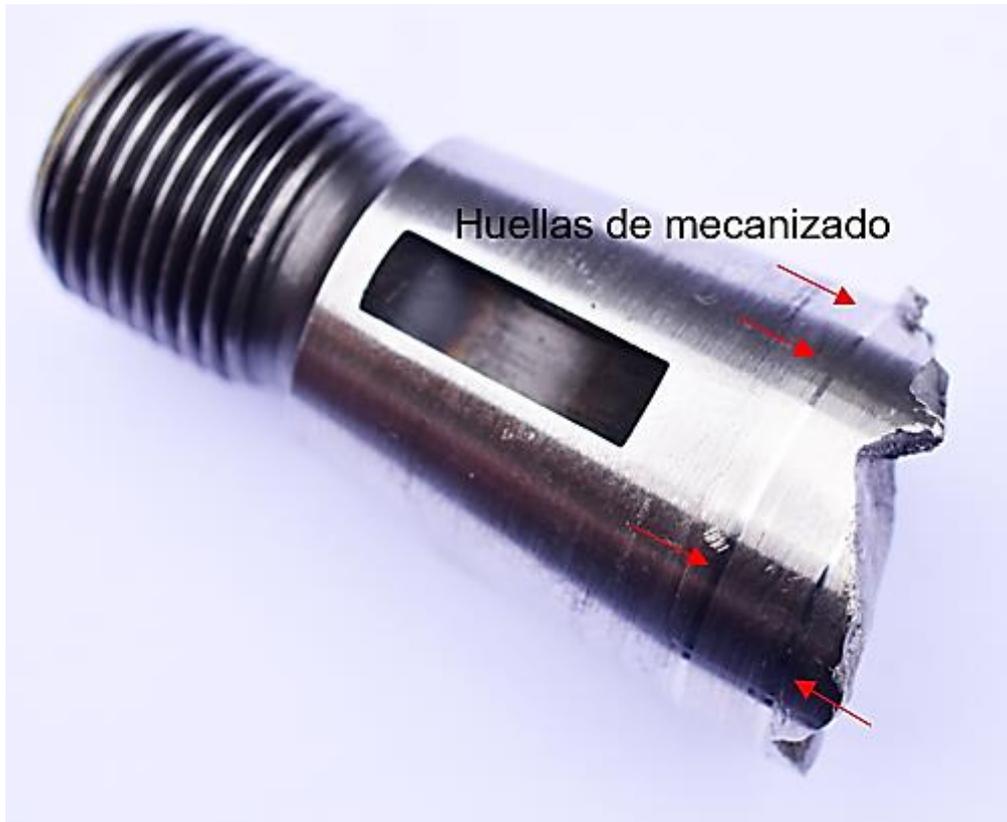
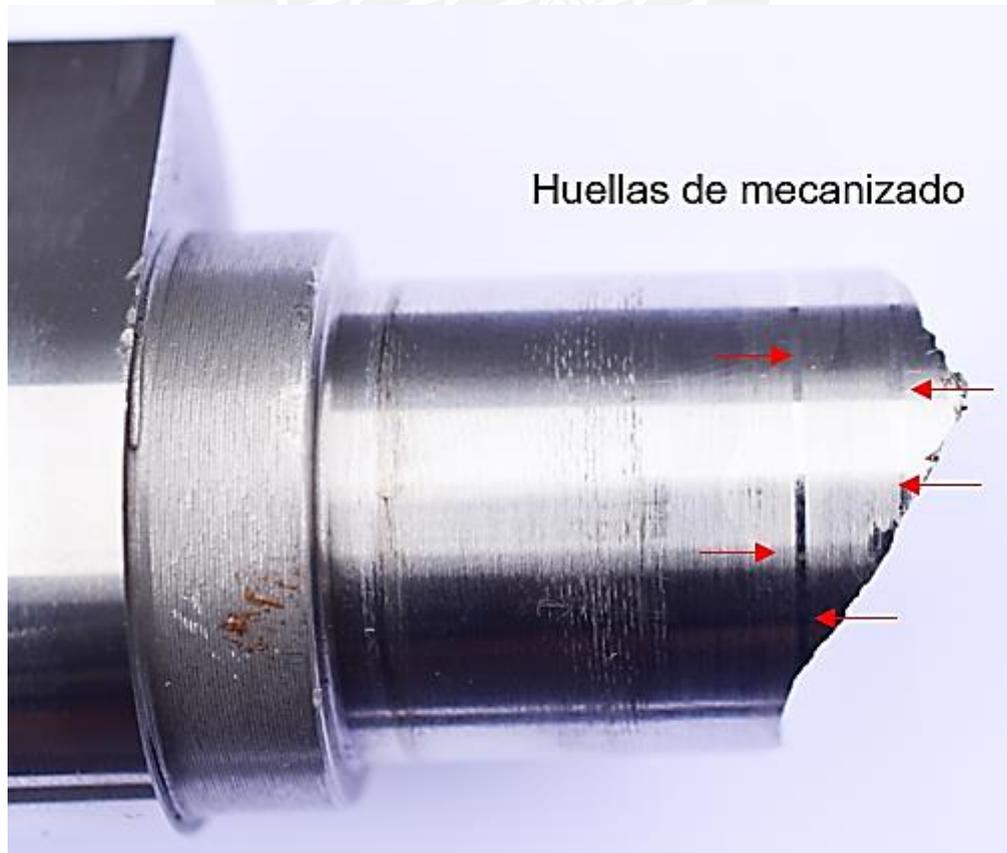
- b) Analizando detenidamente las zonas cercanas a la falla (figura 23 y figura 24), se puede observar la presencia de huellas propias de un mecanizado, esto evidencia que la zona cercana a la falla ha tenido algún tipo de trabajo o reparación. Se descarta que estas marcas se generaran por desgaste abrasivo dado que en esa zona el eje de levas no tiene contacto con otro elemento de máquina.
- c) Al analizar la superficie de fractura se puede identificar que el mecanismo de falla asociado a la rotura del componente es fatiga mecánica de bajos esfuerzos [10], con una propagación del área fatigada de alrededor del 95% de la sección del árbol (ver figura 25, contorno de línea punteada roja).

Figura 23.- Huellas de mecanizado en la zona cercana a la falla.

Figura 24.- Huellas de mecanizado en la zona cercana a la falla.

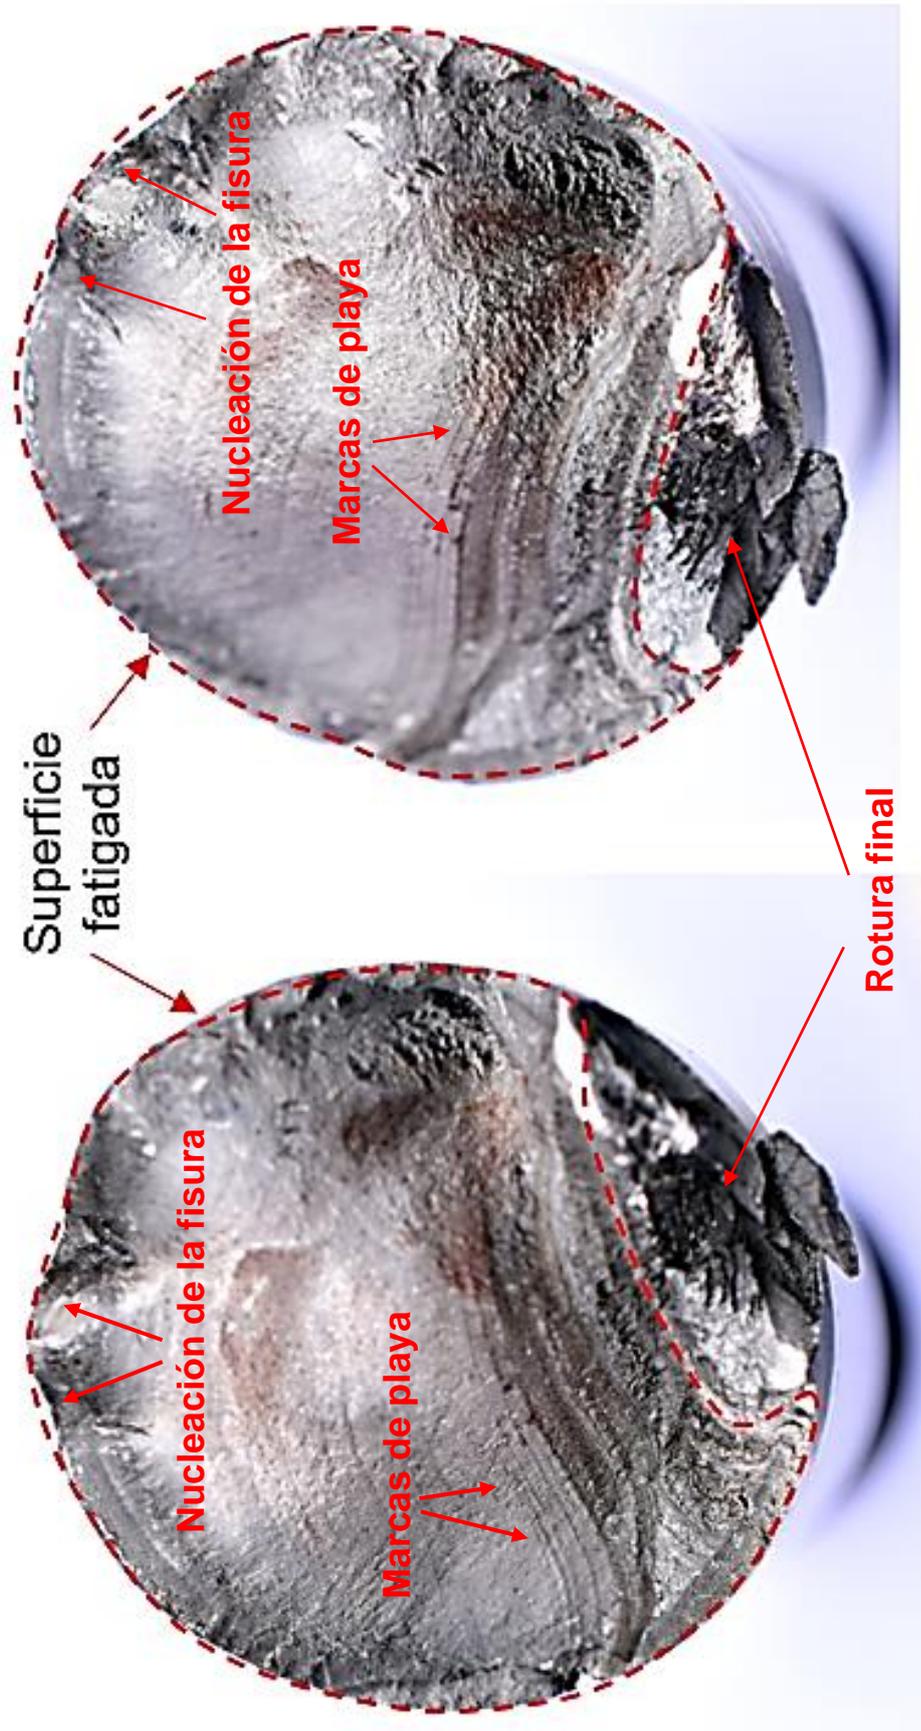
Figura 25.- Superficie de fractura de la falla.

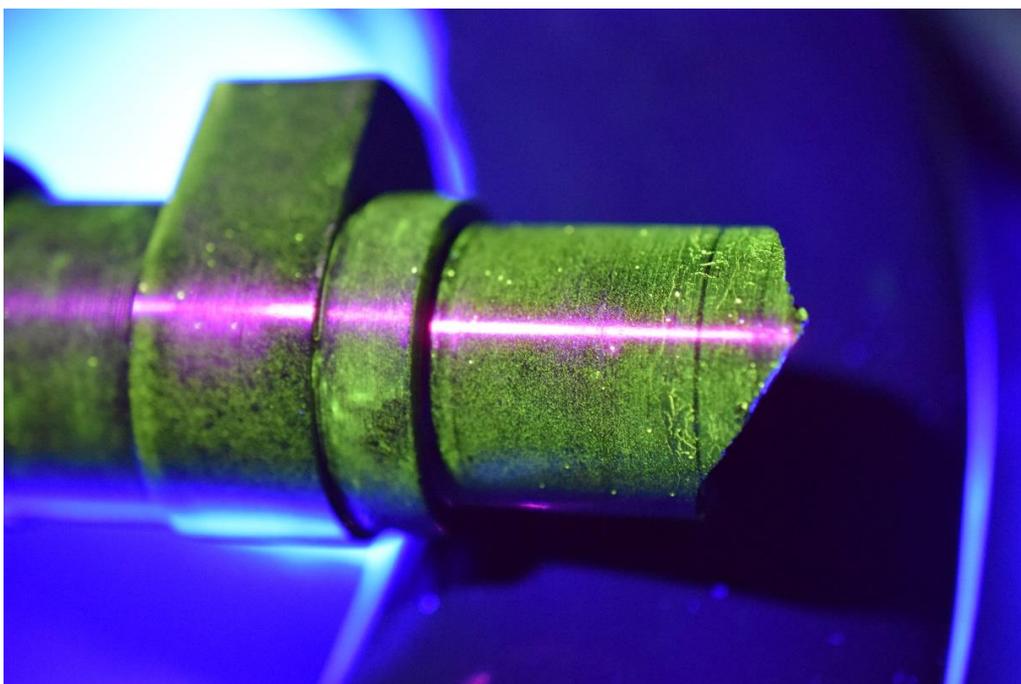
Tal como se puede apreciar en la figura 26, los resultados del ensayo no evidencian indicaciones en el árbol compatibles con fisuras que puedan estar relacionados con el inicio de la falla.

Figura 26.- Inspección por partículas magnéticas fluorescentes de la sección del árbol de levas fracturado.

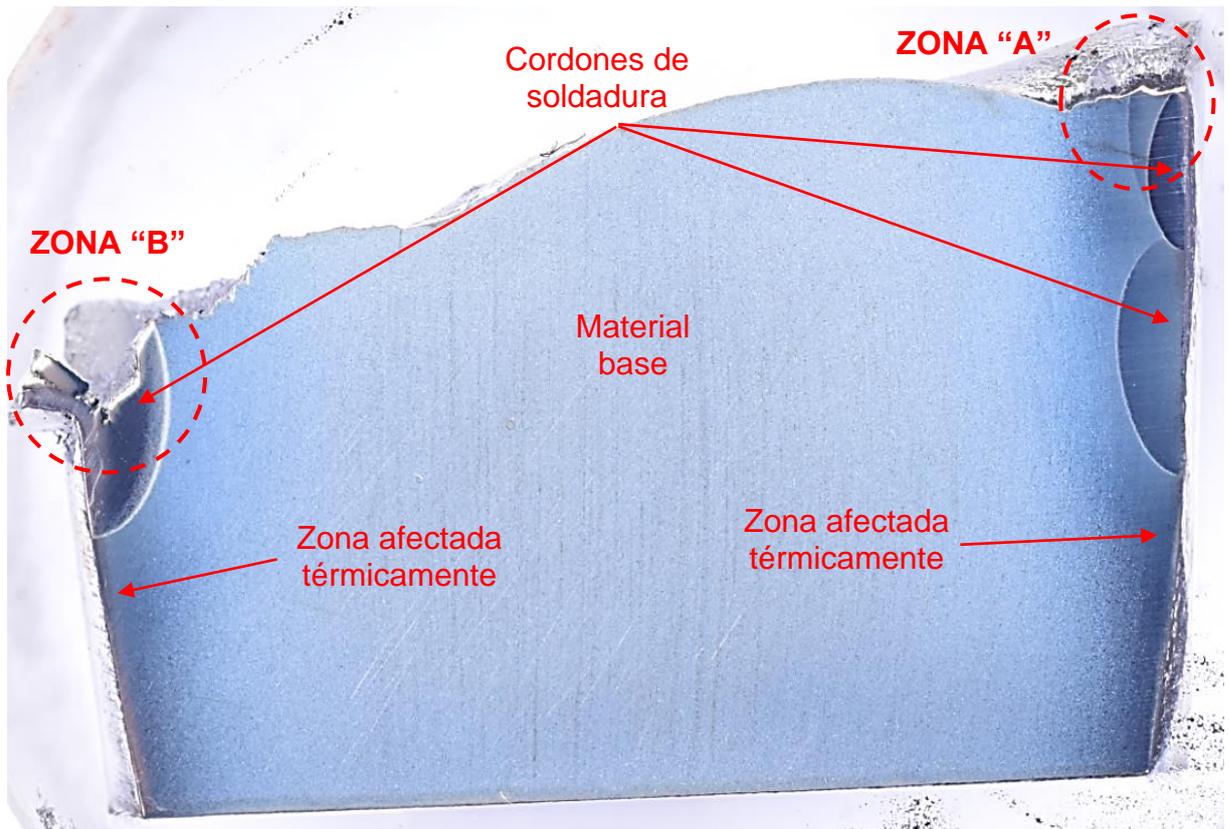
La figura 28 corresponde al ensayo macrográfico, se puede distinguir claramente la presencia de cordones de soldadura ubicados en el origen de la falla. La presencia de soldadura es producto de la reparación que ha sufrido el eje de levas; adicionalmente se puede apreciar zonas afectadas térmicamente producto de un aparente calentamiento localizado en dicha zona, a las cuales identificaremos como "Zona A" y "Zona B".

Figura 28.- Identificación de las zonas con signos de reparación por soldadura.

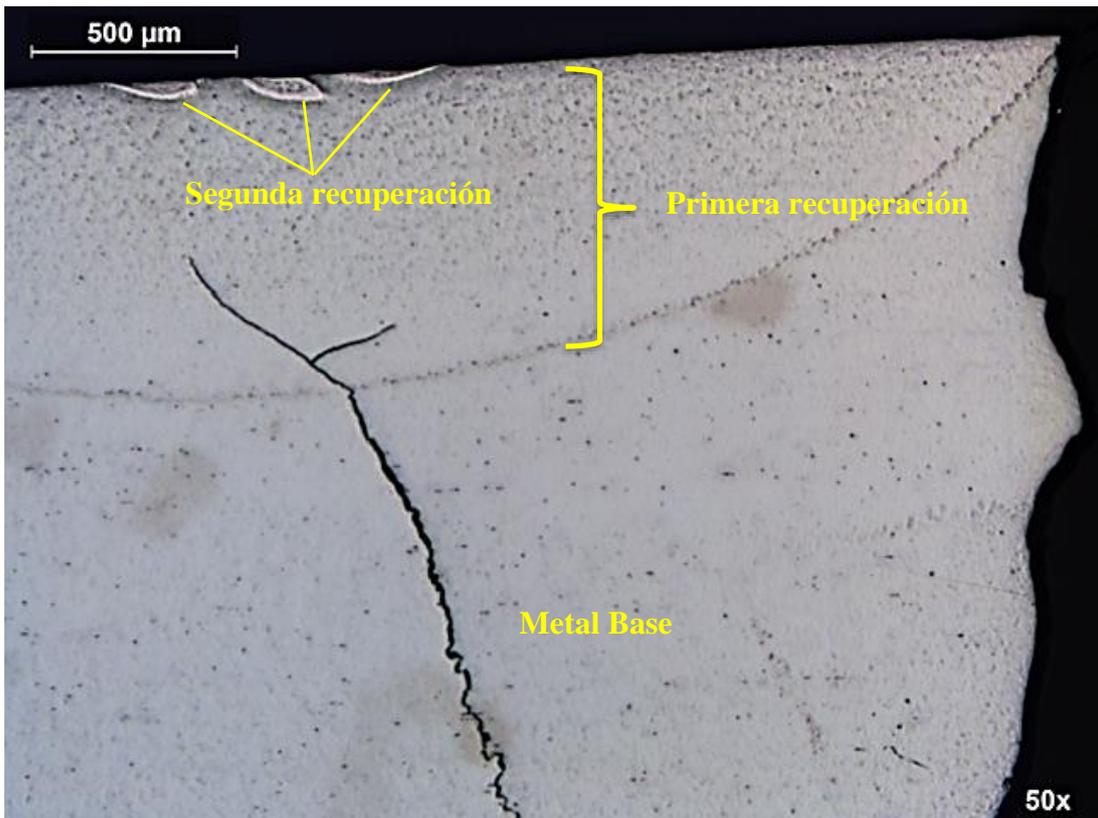
La figura 31 corresponde a una vista realizada a 50X, sin ataque químico, de la "Zona A" (ver figura 28), se observan tres zonas pequeñas en la superficie que es compatible con una segunda reparación por soldadura, la primera recuperación tiene una zona mucho más amplia y profunda, por último, una grieta que va por la parte interna del árbol de levas y que se propaga a través del material del árbol y la zona de la primera recuperación. En la figura 32 se verifica que la grieta encontrada es interna y tiene una longitud de 1870 micras. La figura 33 muestra una ampliación de las reparaciones superficiales realizadas por soldadura, se observa que se realizaron tres cordones pequeños y próximos entre sí, y se presenta los límites de la primera recuperación. La figura 34 y 35 corresponden a una vista sin ataque químico de la "Zona B", se puede apreciar material depositado por los procesos de soldadura y fisuras que se propagan al interior del material del árbol, originadas por una deficiente segunda reparación, presencia de cavidad. Debido a que las grietas internas no originaron la falla del árbol de levas, no fue motivo del presente estudio, pero si es una señal de alarma pues de no haber fallado el árbol de levas, su fractura era inminente.

Figura 31.- Metalografía sin ataque en la "Zona A". 50X.

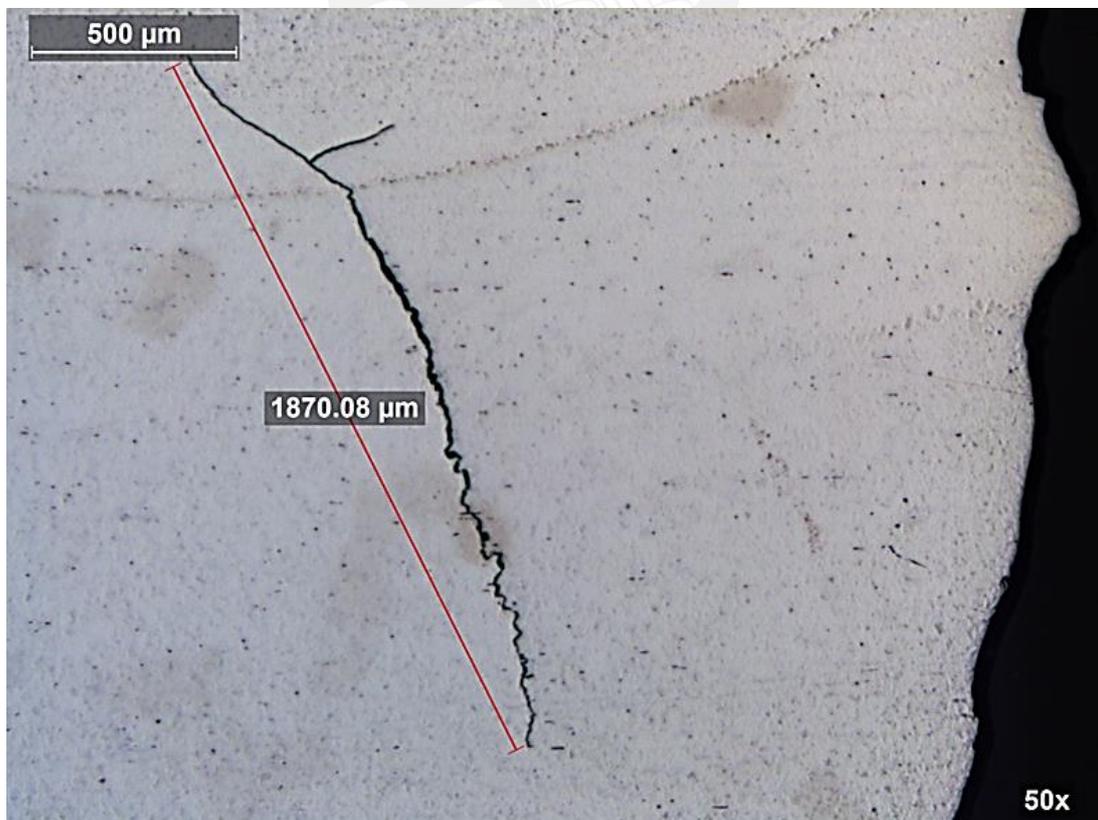
Figura 32.- Metalografía sin ataque en la "Zona A". La fisura presente en interna. 50X.

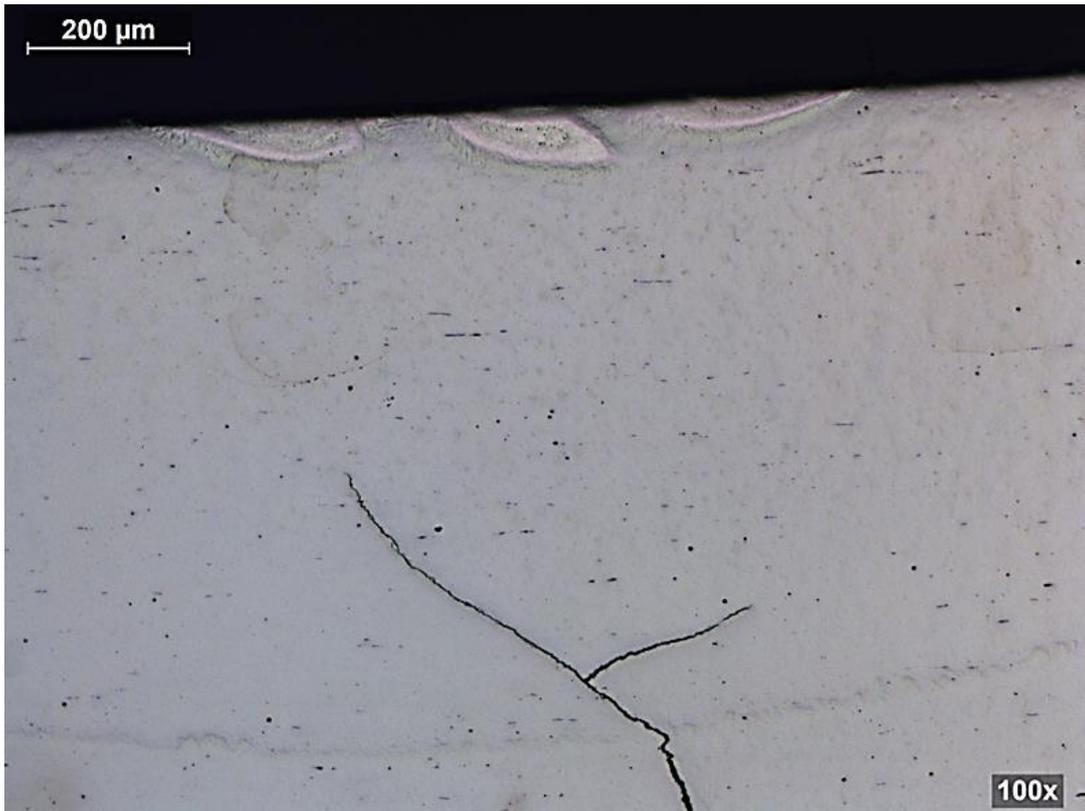
Figura 33.- Metalografía sin ataque en la “Zona A”. En la superficie existen tres reparaciones por soldadura. 100X

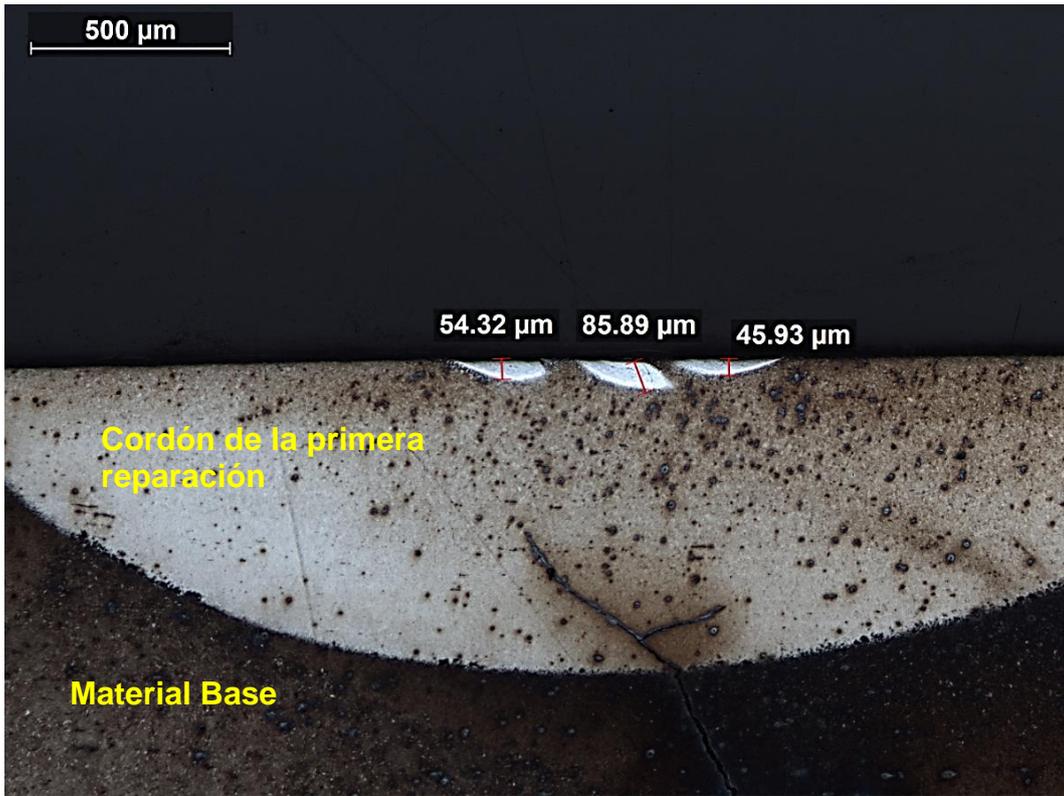
La figura 38 corresponde a la "Zona A" con ataque químico, donde se realizaron las reparaciones, se aprecia tres puntos de soldadura pertenecientes a la segunda y última reparación que originó la fractura del árbol de levas (superficiales), una zona correspondiente a la primera reparación, que se realizó en otro proceso de recuperación del árbol de levas, (zona clara) y el material inicial del eje de levas (zona oscura).

Figura 38.- Metalografía con ataque químico de "Zona A", se observa que las reparaciones fueron superficiales. 50X.

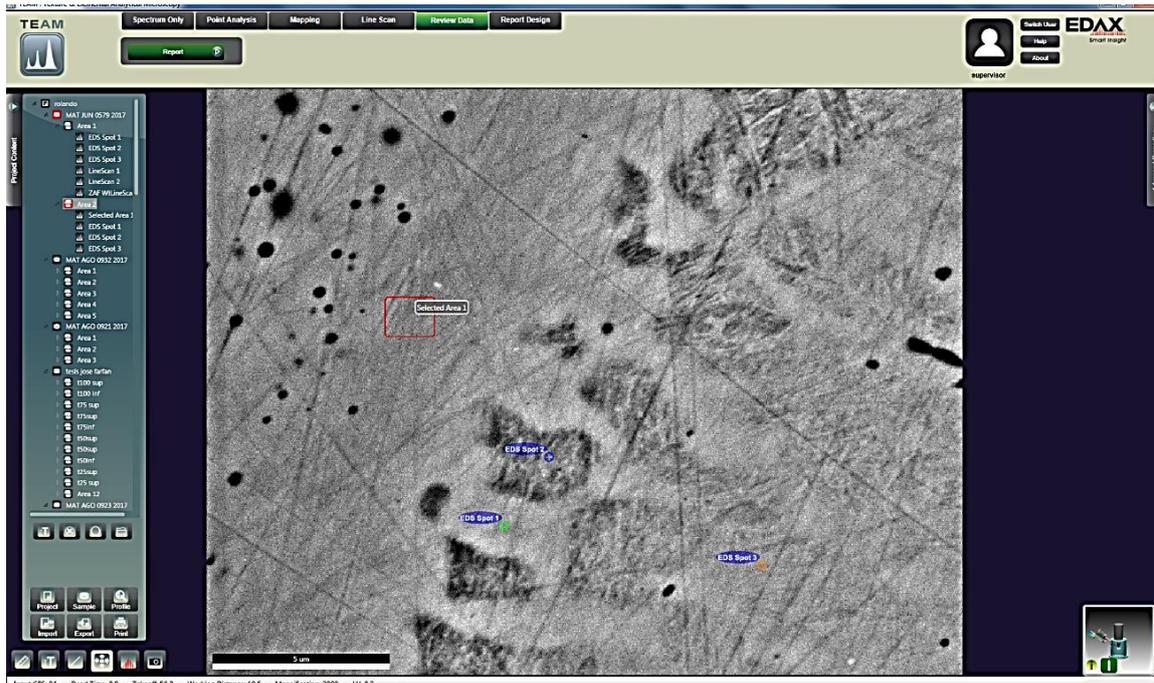
La figura 40 corresponde a una muestra extraída de la “Zona A” (ver figura 28), se analizó la composición química del material depositado en la segunda reparación (rectángulo rojo), y de la zona correspondiente a la primera recuperación (los spots 1, 2 y 3).

Figura 40.- Zona analizada mediante microscopía electrónica de barrido – “Zona A”. Identificación de los puntos analizados mediante EDS.

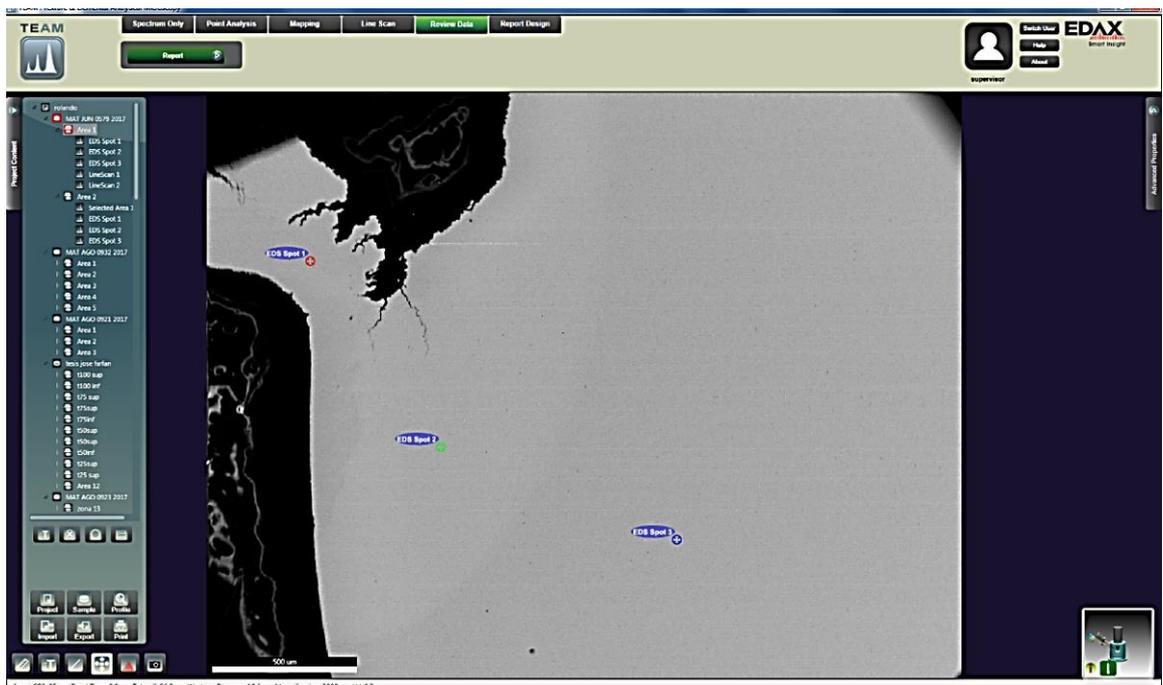
La figura 43 corresponde al estudio mediante EDS de la composición química del material depositado en la segunda reparación (zona B), la relación 14,12% Cr y 7,47% Ni indica que se trata de un acero inoxidable.

Figura 41.- Zona analizada mediante microscopía electrónica de barrido – “Zona B”. Identificación de los puntos analizados mediante EDS.

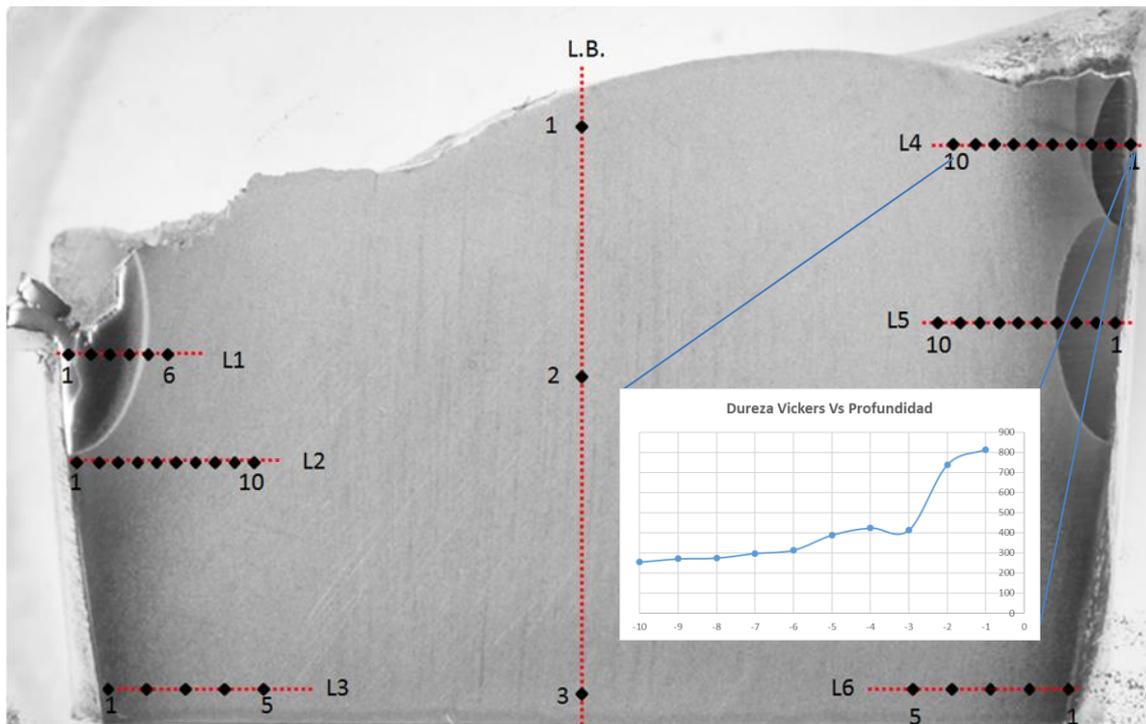
En la figura 44 se muestra las líneas tomadas como referencia para realizar el barrido de durezas. En la tabla 6 se presentan los resultados de los barridos de dureza de las zonas que fueron reparadas por soldadura y en la tabla 5 se presentan los resultados de los barridos que corresponden a zonas alejadas de los cordones de reparación.

Figura 44.- Esquema de barridos de dureza realizados en la zona cercana y alejada de la fractura.

El barrido de dureza realizado a las zonas cercanas a la falla, cordones de soldadura y zonas afectadas térmicamente, presentan valores de dureza extremadamente altos (punto 1 de L4: 814 HV) que favorecen la nucleación de fisuras y la propagación de las mismas.
