REPARACIÓN GENERAL DEL MUELLE INDUSTRIAL DE SOUTHERN

COPPER CORPORATION DE LA CIUDAD DE ILO

Tesis para optar el Título de

Hugo Ora Bullón

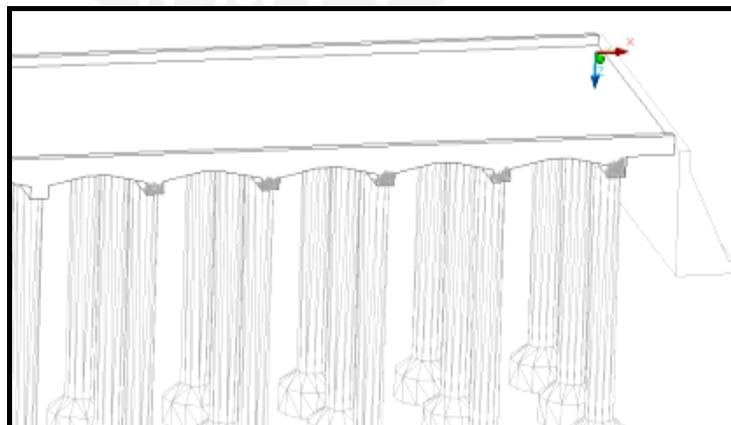
Esquema 2.- Daño producido en los extremos de las vigas transversales. Generalmente en las esquinas.

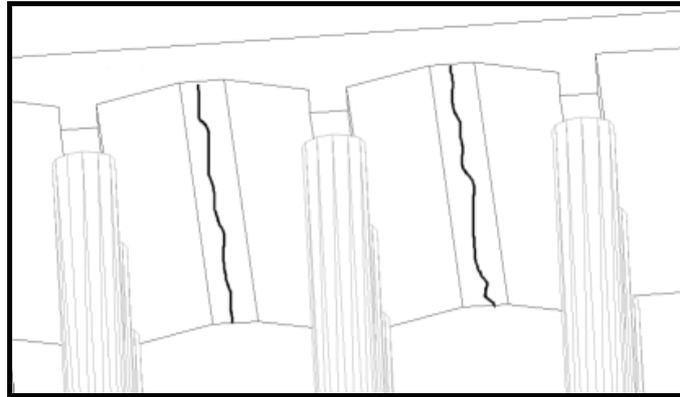
Esquema 3.- Ubicación de fisuras en la parte baja del tablero principal del muelle. Estas fisuras se presentaron en la mayoría de los paños entre las cepas.

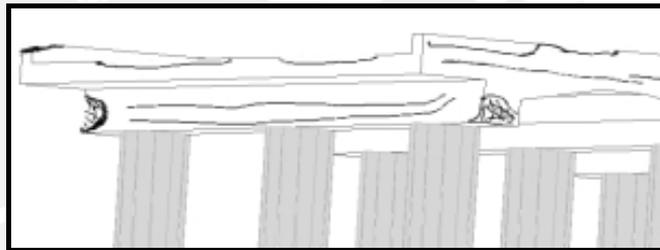
Esquema 4.- Daño presentado en el extremo del muelle.

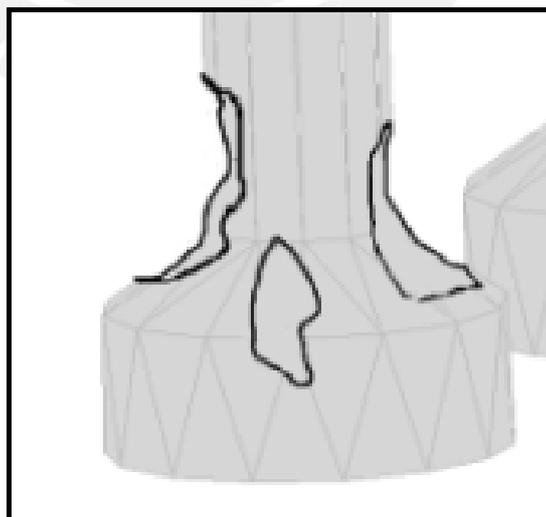
Esquema 5.- El daño en las bases de los pilotes se presenta según este esquema. Causado en su mayor parte por corrosión y fauna, se disminuye la sección transversal de cada pilote.

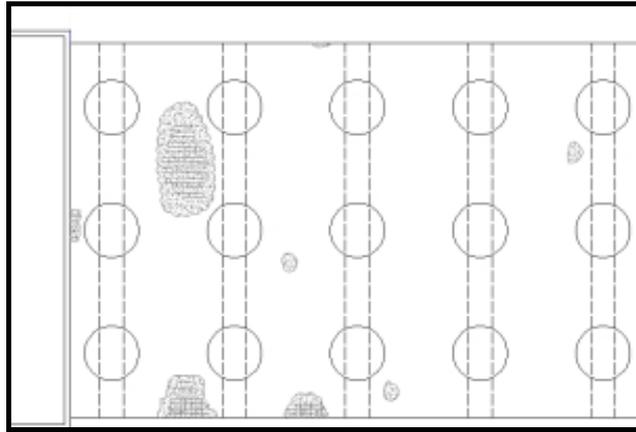
Esquema 6.- En una vista de la parte inferior del muelle puede verse el daño en la superficie del concreto expuesto.

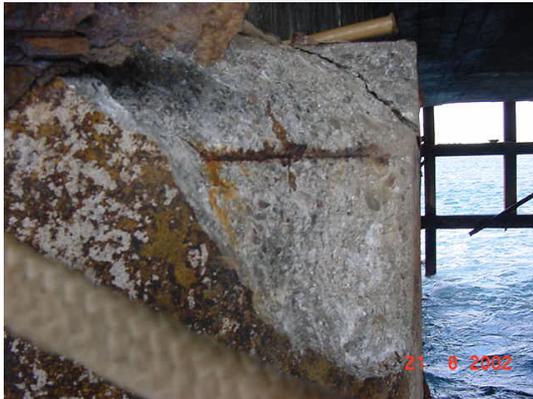
Foto 1.- La foto muestra daño característico en la esquina superior de los pilotes. Nótese que el acero que se muestra presenta rastros de corrosión. Nótese además el agregado particularmente limpio de fisuras en esta zona.

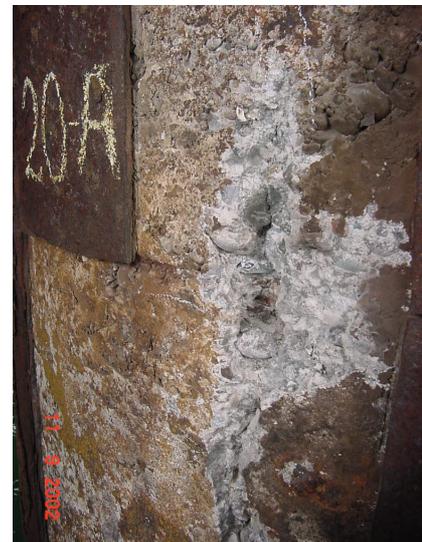
Foto 2.- Esta foto muestra una fisura típica en el cuerpo de los pilotes. Nótese que en la matriz de concreto se puede apreciar las características del agregado grueso.

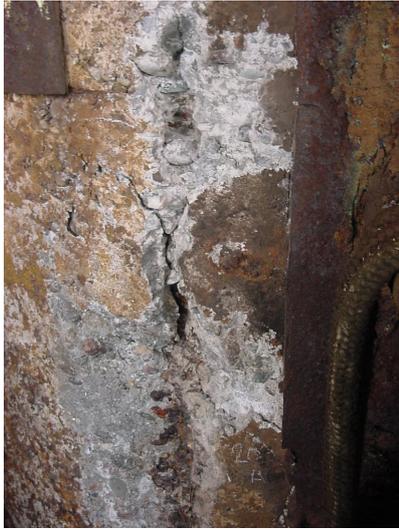
Foto 3.- Esta es otra vista de la fisura presentada en la figura 2. Nótese que la fisura nace paralela al refuerzo, lo que evidenciaría un daño por corrosión.

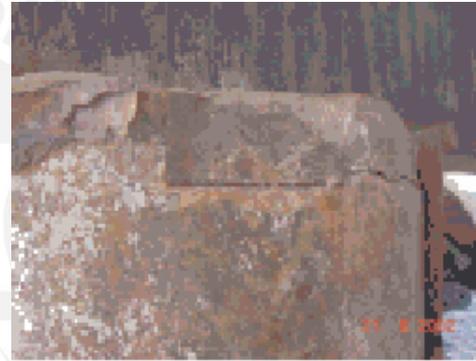
Foto 4.- Daño en la interfase Columna Viga por acción de la corrosión

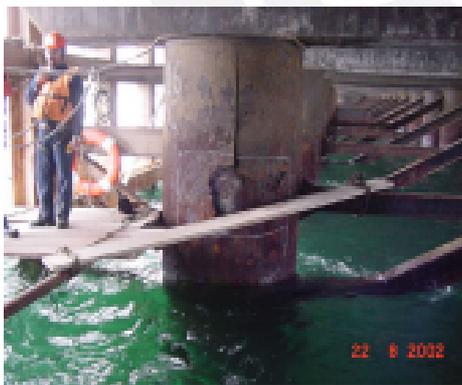
Foto 5.- Muestra una vista del daño provocado en la zona de “splash” en cada uno de los pilotes.
