PONTIFICIA UNIVERSIDAD CATÓLICA DEL PERÚ
FACULTAD DE CIENCIAS E INGENIERÍA

ANÁLISIS DE FALLA METALÚRGICO
CASOS DE APLICACIÓN EN LA INDUSTRIA PERUANA

Francisco Aurelio Rumiche Zapata

Lima, agosto 2020

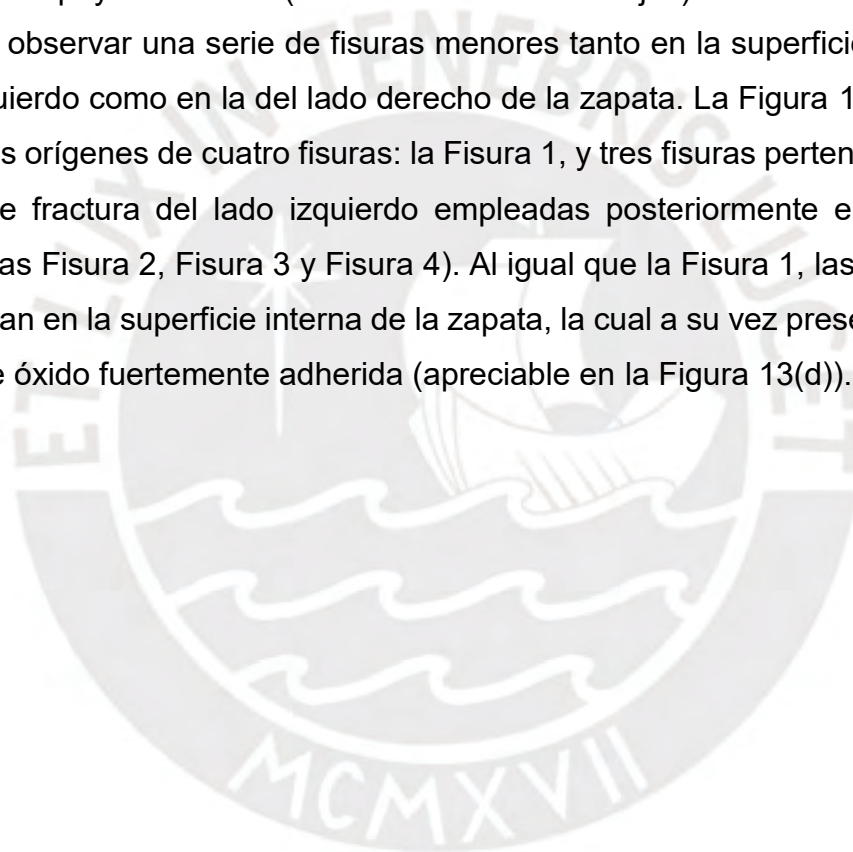
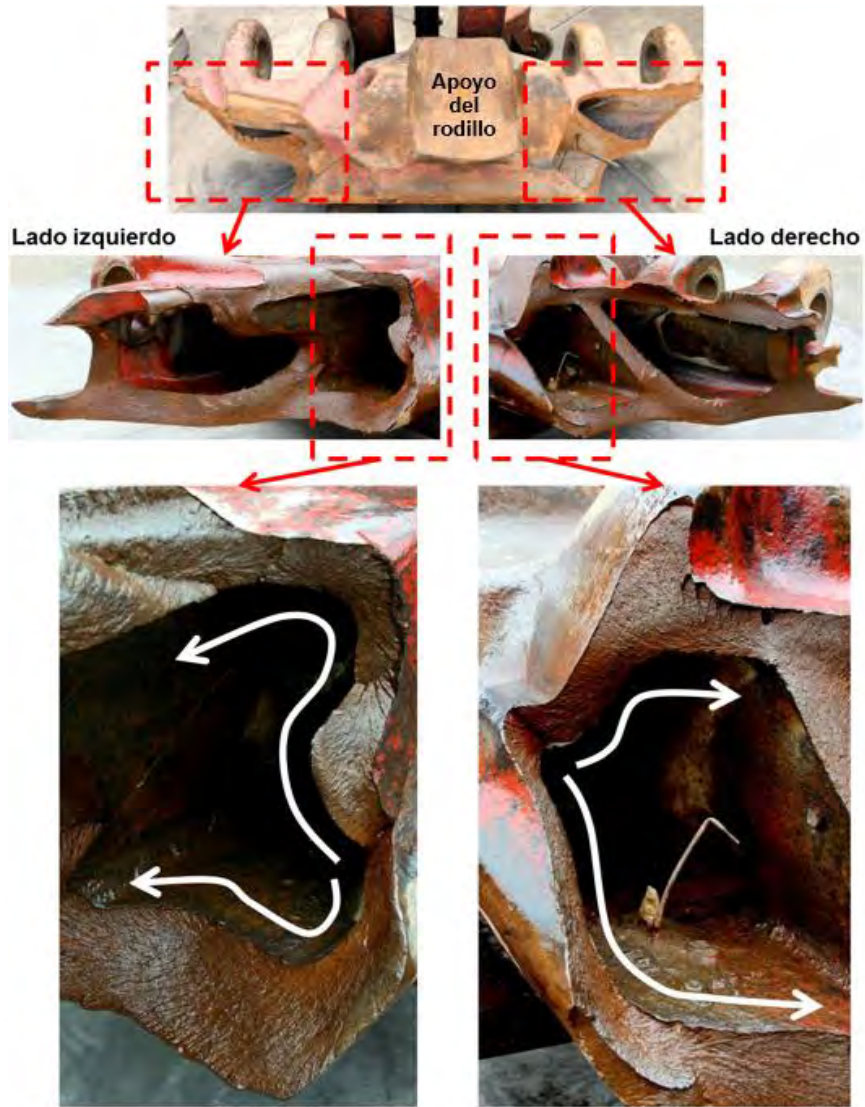
La Figura 10 muestra las superficies de fractura del lado izquierdo y lado derecho de la zapata. Se observa un patrón de fractura frágil con marcas de Chevron indicando el sentido de propagación de una fisura (ver flechas blancas) que se origina en la parte inferior de la zona correspondiente al apoyo del rodillo. Para verificar la extensión de esta fisura (a la que llamaremos Fisura 1) se realizó un ensayo conjunto de partículas magnéticas y tintes penetrantes. La Figura 11 muestra que esta fisura se extiende de manera superficial hasta aproximadamente 1/3 del ancho del apoyo del rodillo desde el lado izquierdo. Asimismo, se observan pequeñas fisuras en la superficie del apoyo, orientadas en la misma dirección que la Fisura 1. Con la finalidad de determinar el origen de la Fisura 1 se procedió con la apertura de la misma empleando medios mecánicos. La Figura 12 muestra las correspondientes superficies

Figura 10. Superficies de fractura de la zapata.

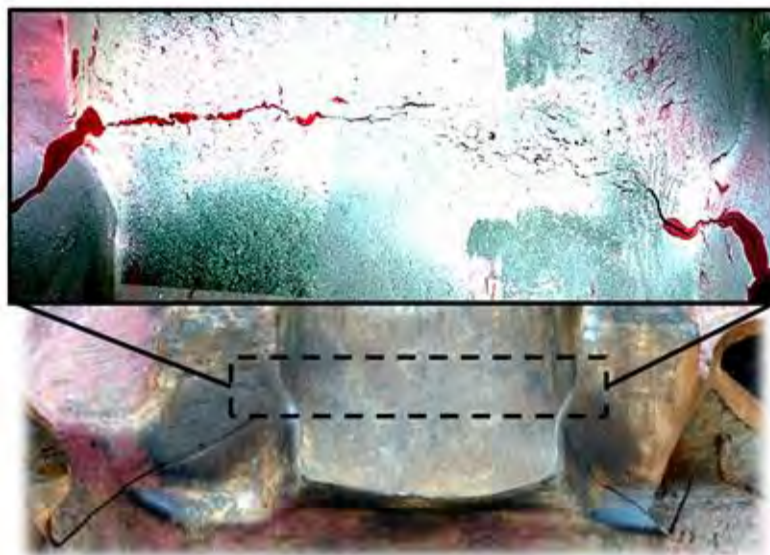
Figura 11. Extensión de la Fisura 1 en el apoyo del rodillo.

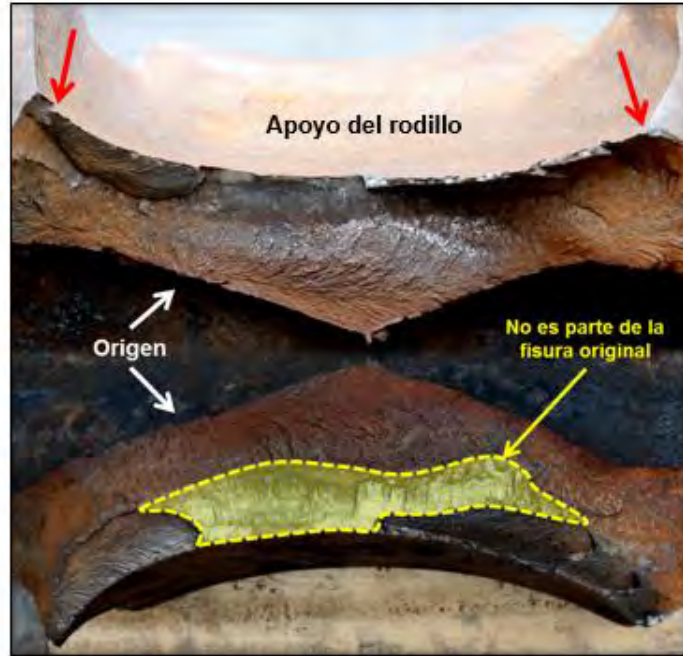
de fractura. Se puede observar que la fisura original abarca aproximadamente el 75% del área de la sección transversal del apoyo del rodillo. El patrón de fractura es frágil. Las marcas tipo Chevron en la superficie permiten ubicar el origen de la fisura en el lado inferior izquierdo de la sección transversal del apoyo del rodillo. El punto de origen corresponde a una zona del componente, sometida a esfuerzos de tracción asociados con la flexión producida en el apoyo al contacto con el rodillo que produce el movimiento. Asimismo, se puede observar que la superficie interna de la zapata en la zona de origen de la fisura presenta una capa de óxido fuertemente adherida. Se pueden observar también fisuras más pequeñas que se han iniciado en los extremos superiores del apoyo del rodillo (indicadas con flechas rojas). Además de la Fisura 1 se pudieron observar una serie de fisuras menores tanto en la superficie de fractura del lado izquierdo como en la del lado derecho de la zapata. La Figura 13 muestra el detalle de los orígenes de cuatro fisuras: la Fisura 1, y tres fisuras pertenecientes a la superficie de fractura del lado izquierdo empleadas posteriormente en el análisis (denominadas Fisura 2, Fisura 3 y Fisura 4). Al igual que la Fisura 1, las Fisuras 2, 3 y 4 se originan en la superficie interna de la zapata, la cual a su vez presenta también una capa de óxido fuertemente adherida (apreciable en la Figura 13(d)).

Figura 12. Superficies de fractura de Fisura 1.

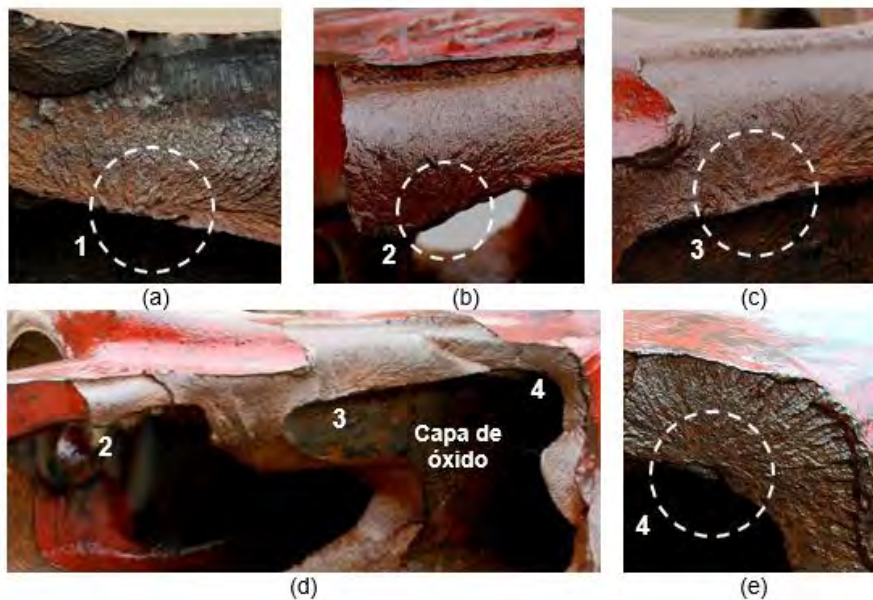
Figura 13. Detalle de origen de Fisura 1 (a), Fisura 2 (b), Fisura 3 (c) y Fisura 4 (e); y ubicación de fisuras en superficie de fractura del lado izquierdo (d).

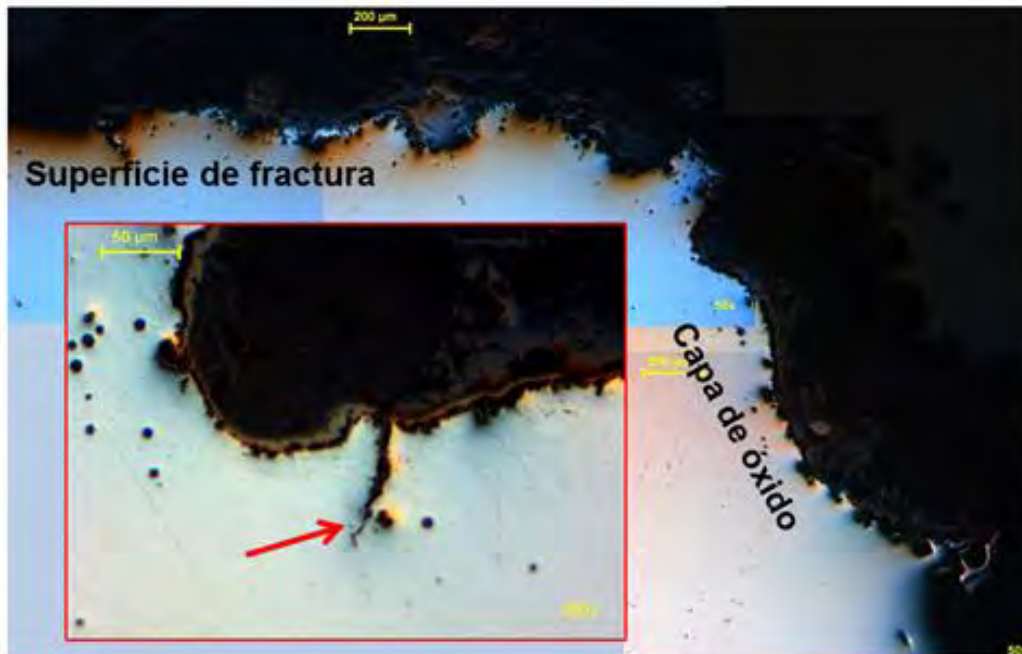
la presencia de la capa de óxido. El inserto en la figura muestra el detalle de una fisura que se origina a partir de la capa de óxido y se propaga hacia el interior del material (indicada con una flecha roja). Este tipo de fisuras genera concentradores de tensiones y puede propagarse al interior del material en presencia de una microestructura frágil y debido a los esfuerzos de tracción asociados con la flexión producida en el apoyo al contacto con el rodillo.

Figura 16. Micrográficas de la muestra del origen de la Fisura 1.

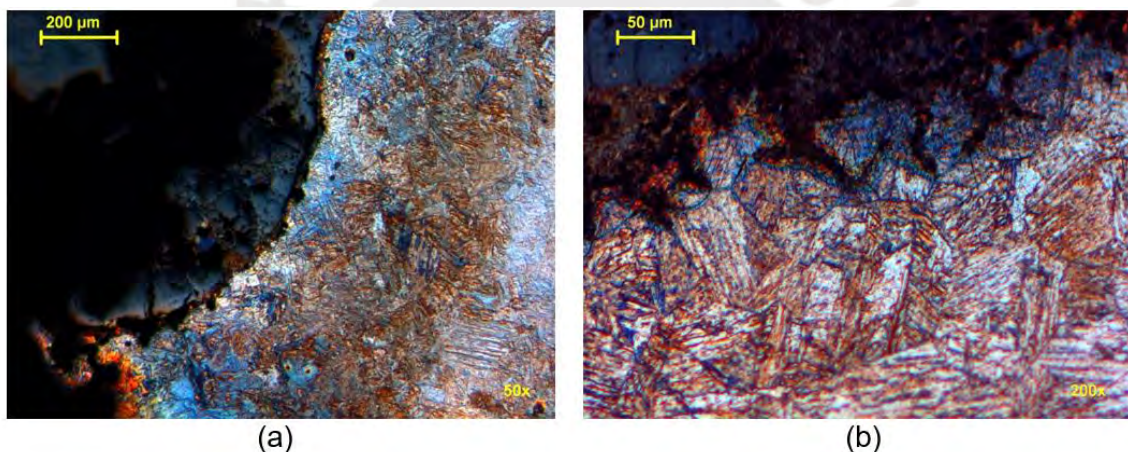
La Figura 17 presenta micrográficas de la muestra del origen de la Fisura 1 luego de ser atacada químicamente. En la Figura 17(a) se puede observar la capa de óxido fuertemente adherida a la superficie y el daño asociada a ella. Particularmente, en la parte inferior izquierda de la figura se puede observar desprendimiento de material. La microestructura del material es martensítica y similar a la observada en las Figuras 14 y 15. La micrografía en la Figura 17(b) evidencia la penetración de óxido y consecuente daño a través de los límites de grano del material. La fragilización intercrystalina en aceros fundidos ocurre ocasionalmente y está asociada principalmente con la precipitación de AlN, pero también con la presencia en la microestructura de ferrita, cementita, y diversas inclusiones no metálicas [25]. La Figura 18 muestra una micrografía en la cual se puede observar una serie de inclusiones no metálicas (ver flechas amarillas en la figura) ubicadas en la zona de

Figura 17. Micrografías correspondientes al origen de la Fisura 1(muestra atacada con Nital al 2%).

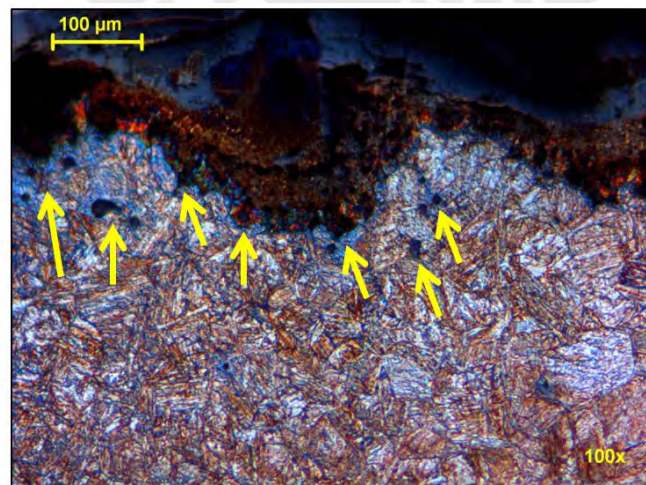
Figura 18. Inclusiones en la estructura de la muestra del origen de la Fisura 1.

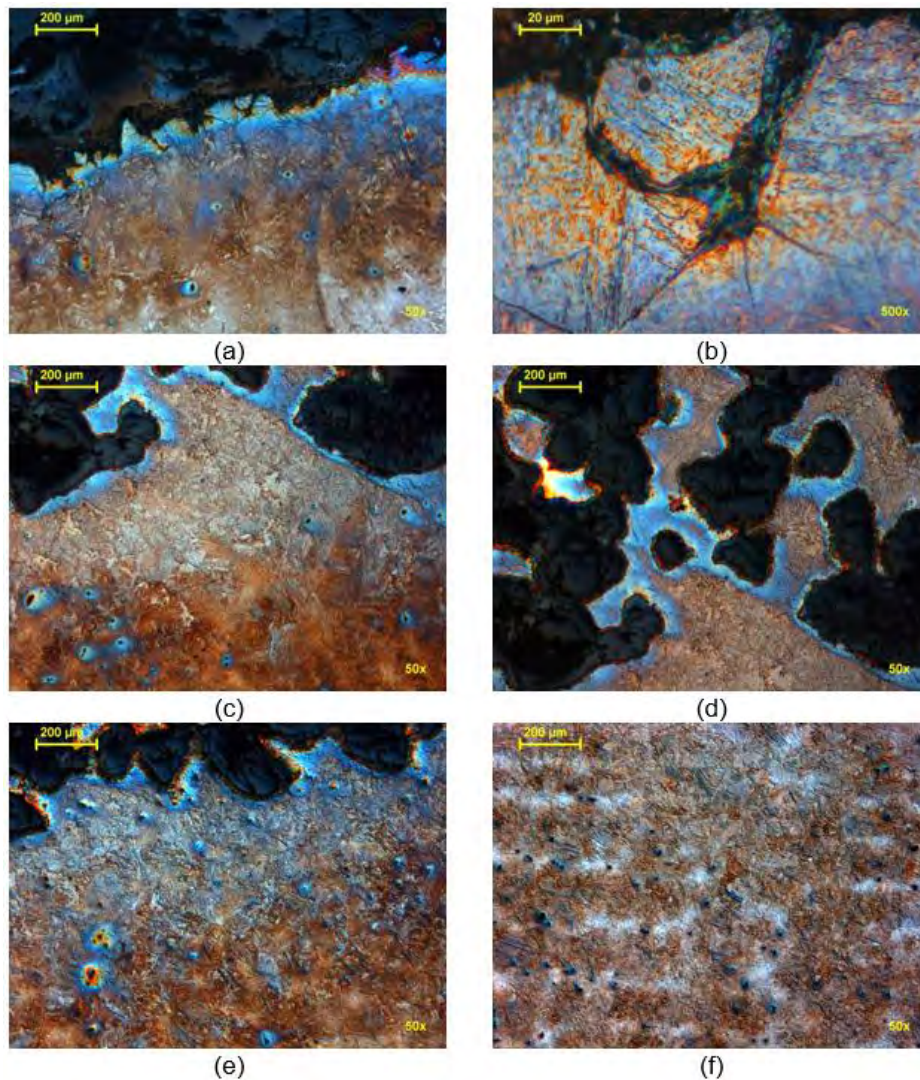
Figura 21. Micrografías correspondientes al origen de la Fisura 2 ((a) y (b)), Fisura 3 ((c) y (d)) y Fisura 4 ((e) y (f)) (muestras atacadas con Nital al 2%).

La zapata ha sido fabricada de un acero de baja aleación al Ni-Cr-Mo, y sometida a un tratamiento térmico de templado y revenido. La microestructura del acero de la zapata está constituida por martensita revenida. La dureza superficial alcanza valores de hasta 45 HRC (421 HB). La dureza en la sección alcanza valores de hasta 483 HB, superando el límite permisible según especificación (375-444 HB). La tenacidad del material de la zapata no cumple con el requerimiento de tenacidad mínima según la especificación (8.7 J en promedio contra 15 J requerido por la especificación). La fractura de la zapata es de naturaleza frágil, presentando una fisura principal de gran extensión (Fisura 1) y diversas fisuras secundarias más pequeñas. Los puntos de inicio de las fisuras coinciden con zonas que contienen óxidos masivos y/o una capa de óxido, a partir de las cuales se han generado pequeñas fisuras que se extienden hacia el interior del material. Las pequeñas fisuras actúan como concentradores de tensiones, y se propagan de manera frágil al interior del material debido a los esfuerzos de tracción asociados con la flexión en el apoyo cuando entra en contacto con el rodillo (Fisura 1) y la microestructura frágil de muy baja tenacidad (Fisuras 1, 2, 3 y 4).

Se recomienda verificar que las operaciones de fabricación (fundición y tratamiento térmico) se realizan de manera adecuada para evitar la presencia de óxidos perjudiciales en la superficie y tratamientos térmicos deficientes.

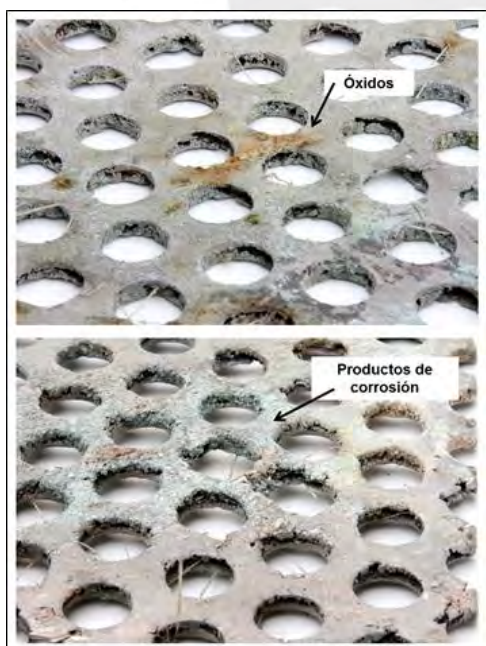
paredes de los agujeros. Se observan también restos de fibras en la superficie procedentes del revestimiento interior del reactor. La Figura 26 presenta fotografías de detalle del daño en las paredes de los agujeros de la placa. Se puede apreciar que el daño se genera como consecuencia de una corrosión localizada (picaduras indicadas en la figura). Las picaduras se inician en la pared del agujero, en una zona ubicada aproximadamente a la mitad del espesor de la plancha. Estas picaduras coalescen y se extienden hacia el interior generando un daño extensivo en el material, el cual puede incluso llegar a alcanzar la superficie (ver indicación con círculo rojo en la figura). Algunas de las zonas dañadas presentan acumulación de productos de corrosión. A partir de lo observado se puede establecer la secuencia de falla de la placa tomando como referencia lo que ocurre con un agujero, tal como se muestra en el esquema de la Figura 27. Inicialmente la pared del agujero no presenta daño alguno (etapa 1). Como consecuencia de la acción del medio corrosivo y de manera localizada se generan picaduras en la pared del agujero (etapa 2). Las picaduras coalescen y crecen hacia el interior del material (etapa 3) produciendo un daño considerable el cual puede o no alcanzar la superficie de la placa (etapa 4). Este mecanismo se repite en cada uno de los agujeros, lo cual genera una pérdida de resistencia mecánica masiva en la placa y posterior fractura de la misma.

Figura 25. Fotografías de la placa troquelada.

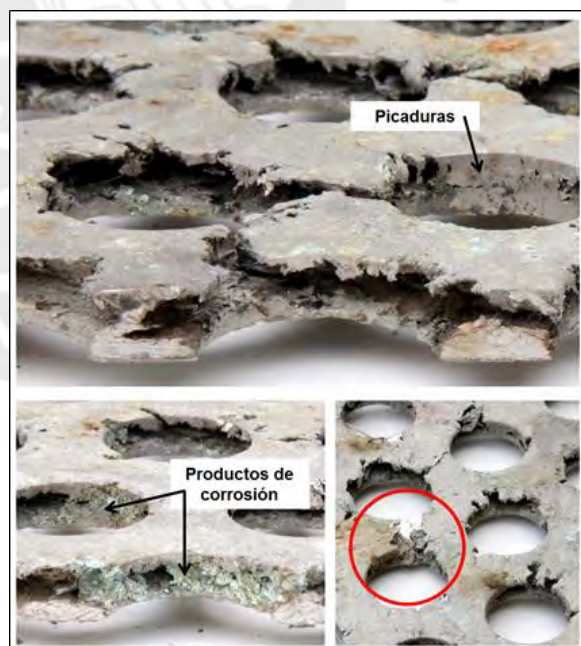
Figura 26. Detalle del daño en las paredes de los agujeros de la placa.

En base a lo observado y a la información suministrada por la empresa solicitante se puede deducir que la placa troquelada se ha deteriorado mediante un mecanismo de corrosión selectiva en la microestructura, iniciado en la pared de los agujeros. La corrosión se ha visto favorecida por la agresividad del medio ($\text{pH} \leq 1$, hasta 1214 mg/l de cloruros en las aguas madre, aire y vapor) y la temperatura del proceso (95°C). La mayoría de aceros inoxidables tienden a corroerse por picaduras cuando son expuestos a ambientes con un elevado contenido de cloruros y altas temperaturas [29]. Particularmente un acero AISI 316L presenta buena resistencia a la corrosión por picaduras en agua con una concentración de cloruros de hasta 1000 ppm a temperatura ambiente. Sin embargo, a 95°C el límite permisible de cloruros se reduce a menos de 200 ppm (aprox. 200 mg/l) [30-32].

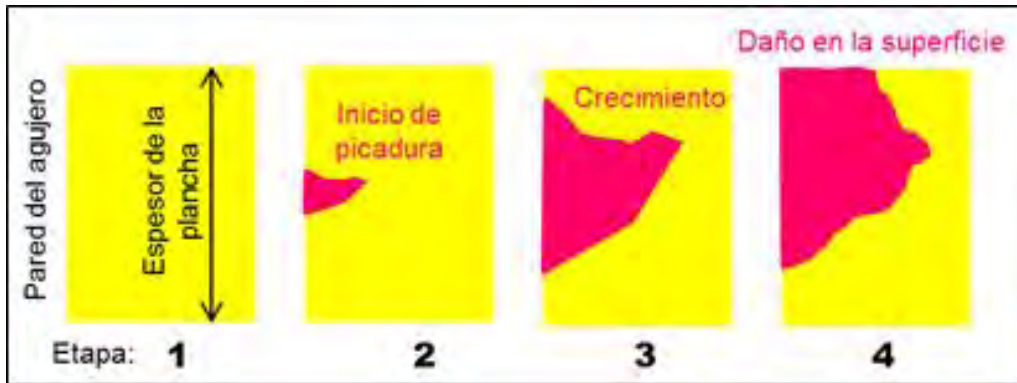
Figura 27. Esquema de secuencia de falla en la rejilla a partir de picaduras en la pared de un agujero.

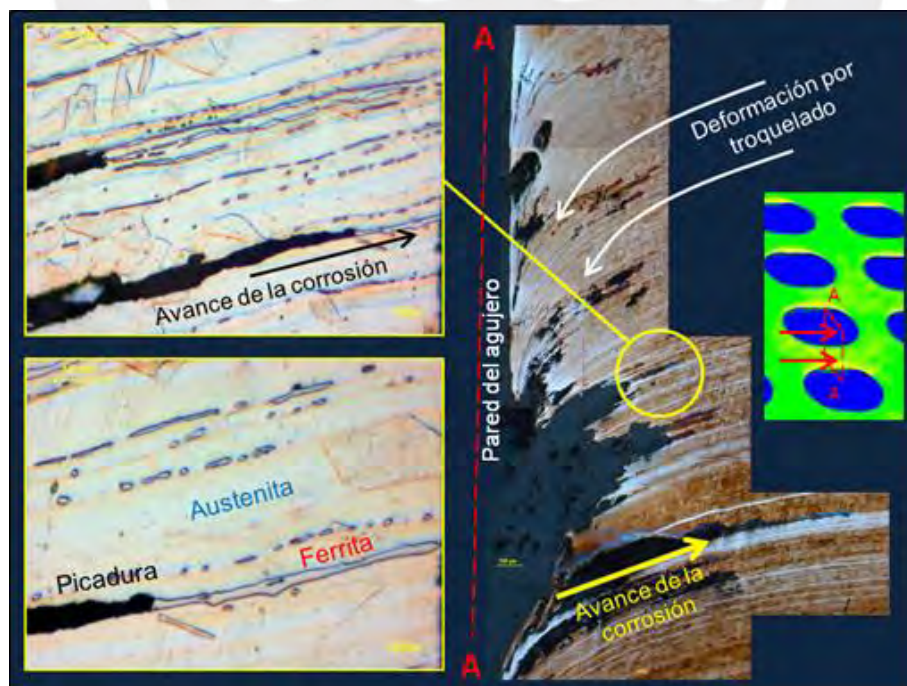
Figura 33. Microestructura del material de la placa en la región corroída.

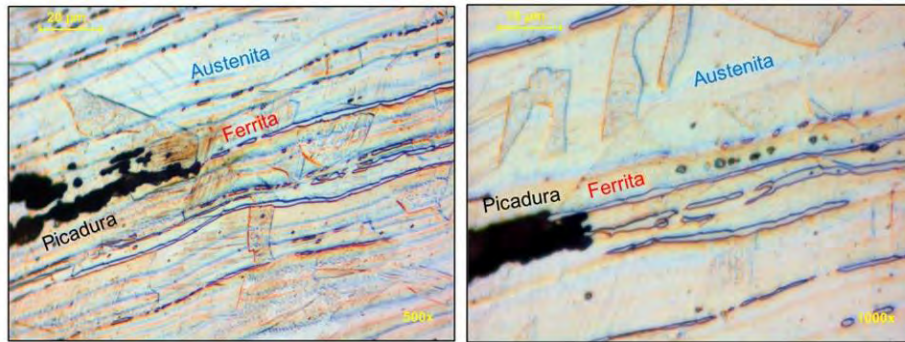
pared del agujero, tal como se muestra en las micrografías de la Figura 34. Las picaduras crecen, coalescen, y se propagan desde la pared del agujero hacia el interior del material, ocasionando un deterioro masivo del mismo. En base a lo observado se puede concluir que el daño en la placa ha sido ocasionado por la nucleación y posterior crecimiento de picaduras generadas por la corrosión selectiva de la ferrita delta en la microestructura del material, particularmente en las paredes de los agujeros (superficies de alta energía susceptibles de corroerse). La corrosión selectiva en las paredes de los agujeros puede haberse visto también favorecida por un proceso deficiente de decapado y pasivado, el cual se centra principalmente en las superficies de la rejilla de acuerdo con la información suministrada por la empresa solicitante.

Figura 34. Corrosión selectiva de la ferrita delta y formación y crecimiento de picaduras en la microestructura.

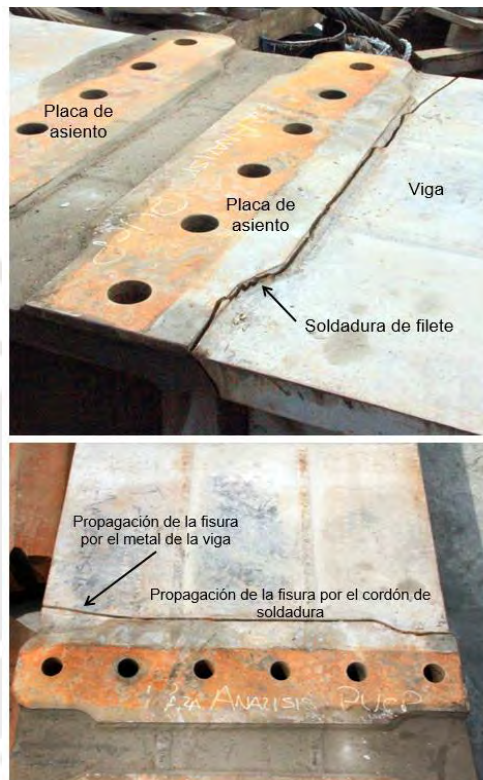
Figura 37. Imágenes de la fisura transversal en la viga.

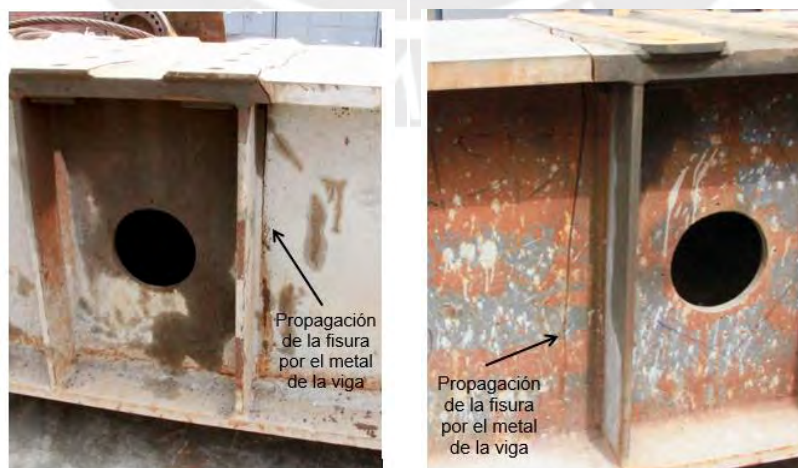
Figura 38. Imágenes de la fisura en las paredes laterales de la viga.

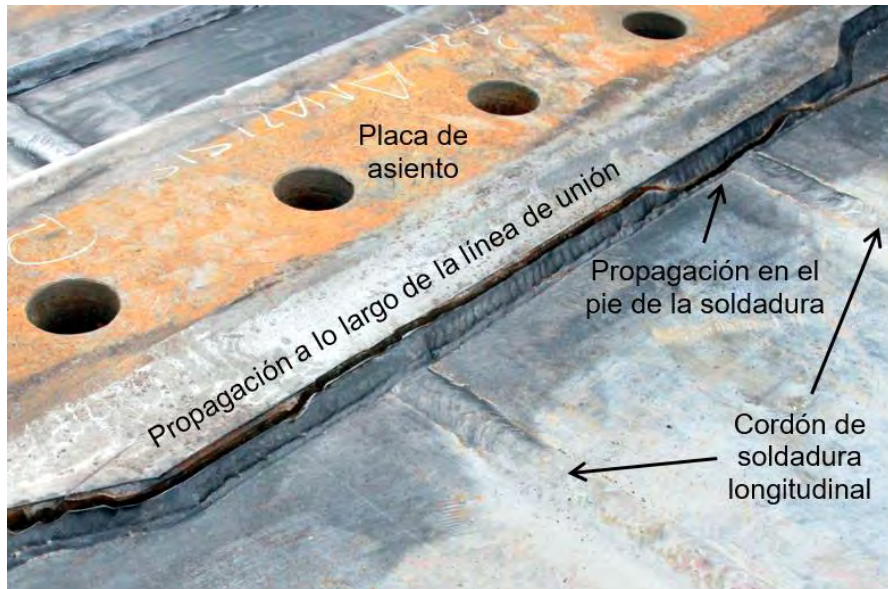
limpieza de la zona de fractura. Se puede apreciar que, en la soldadura, la fisura se propaga tanto a lo largo de la línea de unión con la placa de asiento, como en el pie de la misma, en una zona que coincide con un cordón de soldadura longitudinal. El cordón de soldadura no fisurado en la placa de asiento y los cordones de la placa adyacente fueron inspeccionados mediante partículas magnéticas (ver imágenes representativas en Figura 40); no se detectaron fisuras o discontinuidades superficiales.

Figura 39. Imágenes de detalle de la fisura.

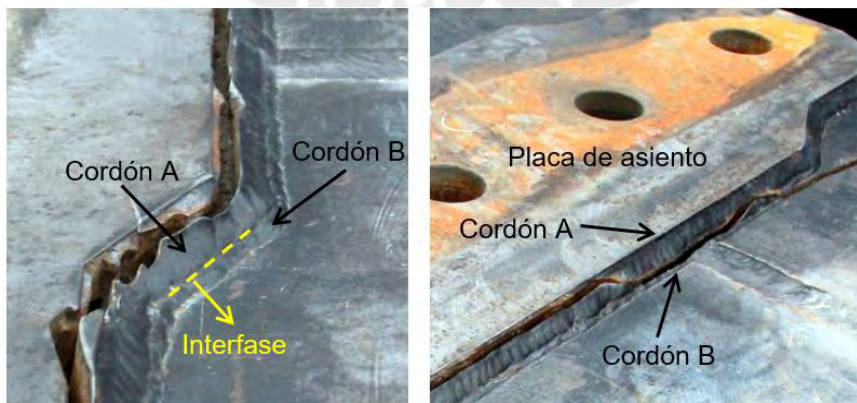
Figura 41. Imágenes de detalle del cordón de soldadura fisurado.

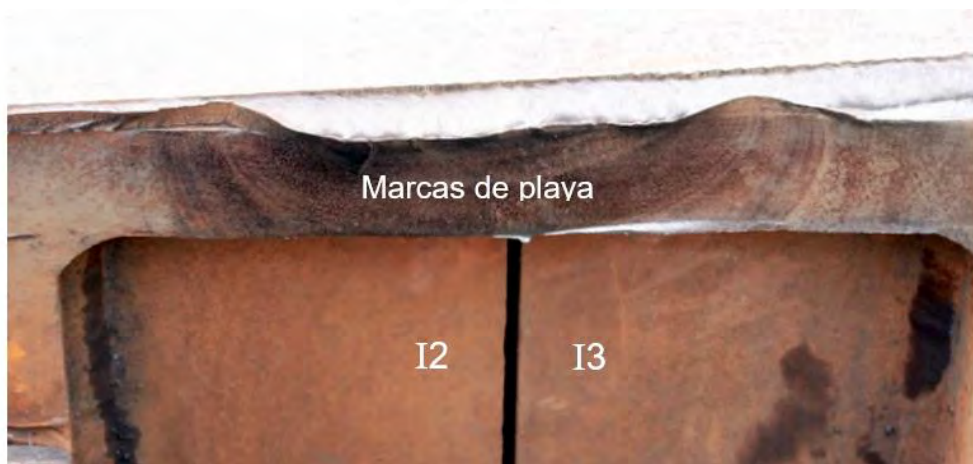
fractura correspondiente a la región que aloja el cordón de soldadura longitudinal entre los perfiles I2 e I3 presenta una morfología diferente a la del resto de la superficie de fractura (ver indicación con líneas rojas discontinuas). El análisis detallado de esta región permite advertir la presencia de marcas de playa (ver Figura 43), típicas de un mecanismo de fatiga mecánica. El área fatigada representa aproximadamente sólo un 7% del área sólida transversal de la viga; el remanente exhibe un patrón de fractura frágil, lo cual indica que el nivel de esfuerzos de trabajo nominal ha sido significativamente alto. La región a partir de donde se extienden las marcas de playa indica el origen de la fisura por fatiga, tal como se indica en la Figura 44. Se puede apreciar que el origen coincide con la interfase entre los cordones de soldadura A y B. El cordón de soldadura B no se aprecia por encontrarse en la superficie de fractura complementaria, la cual se muestra en la Figura 45, en donde se puede advertir además que el origen de la fisura por fatiga coincide también con el cordón de soldadura longitudinal entre los perfiles I2 e I3. En base a lo observado se puede inferir que la viga se ha fracturado mediante un mecanismo de fatiga mecánica, generada por la carga cíclica de operación, con un valor de esfuerzos nominales de trabajo significativamente alto. El origen de la fisura coincide con la intersección entre el cordón de soldadura de la placa de asiento del excitador y el cordón de soldadura longitudinal de la viga (cordón de unión entre los perfiles I2 e I3). El origen de la fisura coincide también con la interfase entre los cordones A y B que conforman la soldadura de filete de la placa de asiento. La interfase y la intersección de cordones de soldadura han generado un concentrador de tensiones geométrico, el cual ha actuado como punto de nucleación para una fisura que se ha propagado inicialmente por fatiga y posteriormente de manera frágil y catastrófica.

Figura 43. Detalle de la zona fatigada en la región entre los perfiles I2 e I3.

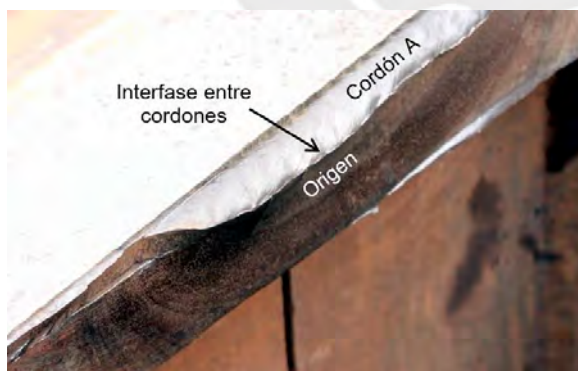
Figura 44. Origen de la fisura por fatiga.
