**PROCESOS CONSTRUCTIVOS PARA UN EDIFICIO COMERCIAL-  
MULTIFAMILIAR Y COSTO TÉCNICO - ECONÓMICO PARA LA CONTINUACIÓN  
DE UNA OBRA PARALIZADA POR LA PANDEMIA**

**Tesis para obtener el título profesional de Ingeniero Civil**

Lima, 2023

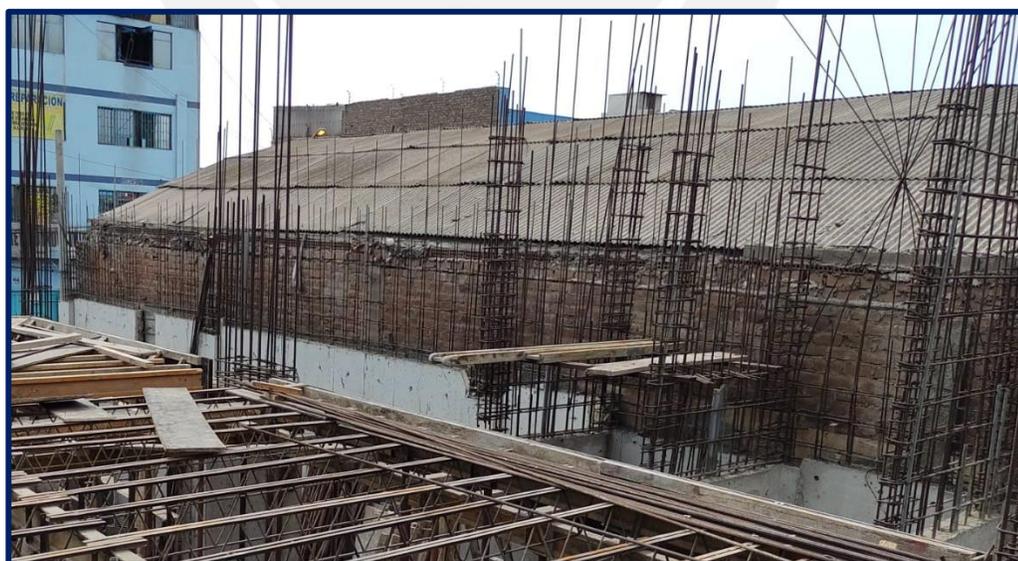
El acero corrugado en diferentes elementos presenta óxido en la superficie; se debe verificar si es posible usarlo o reemplazarlo; para esto, se evalúa el daño causado por el óxido.

*Figura 3.1: Acero vertical con presencia de óxido por agentes externos  
Fuente: Elaboración propia, 2022*

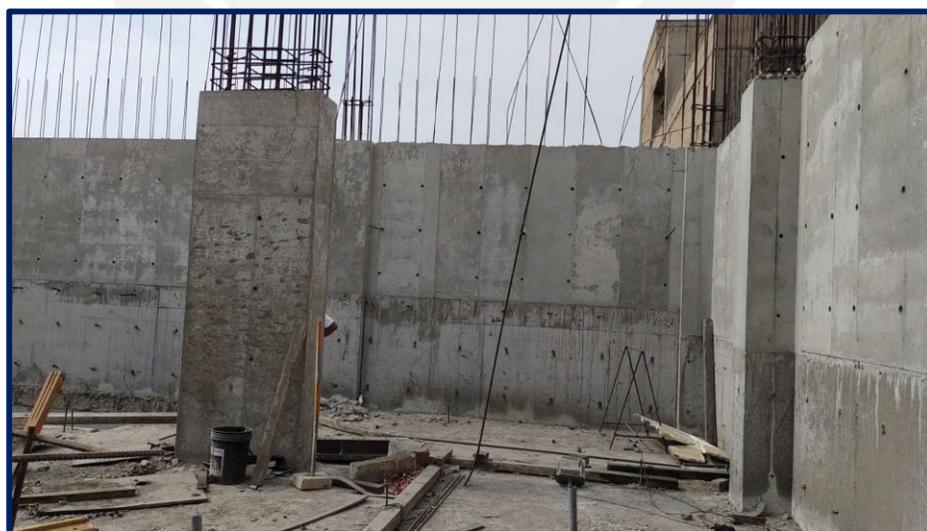
La patología más frecuente que se evidencia en la ciudad de Lima, es la eflorescencia, se suele producir como manchas de color blanco de forma irregular que aparecen en superficies expuestas a la humedad. Tan pronto en la superficie inicie el proceso de evaporación se cristaliza algunas sales solubles que están contenidas en el agua y de esta manera inicia la eflorescencia que se puede evidenciar de forma visual.

*Figura 3.2: Presencia mínima de eflorescencia en el concreto  
Fuente: Elaboración propia, 2022*

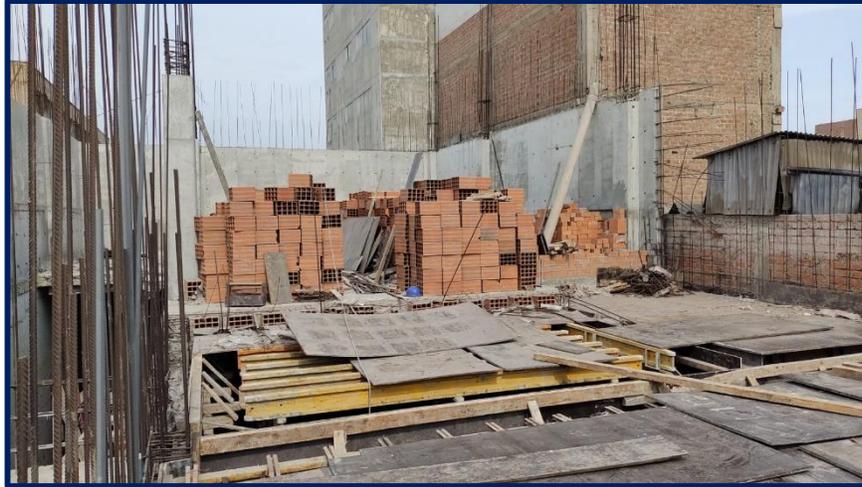
*Figura 3.4: Ladrillo techo expuesto al medio ambiente  
Fuente: Elaboración propia, 2022*

Se pudo evidenciar la presencia de 03 patologías (capilaridad, condensación y eflorescencia) en el ladrillo colocado sobre el encofrado, todo producto por agentes externos (clima), se observó el ladrillo húmedo con presencia de hongos y sales, al tratar de ser manipulados o colocar alguna carga sobre los mismos se fracturaban, lo que indicaba que el objeto en estudio no podría ser usado, se procedió a su retiro y eliminación de obra.

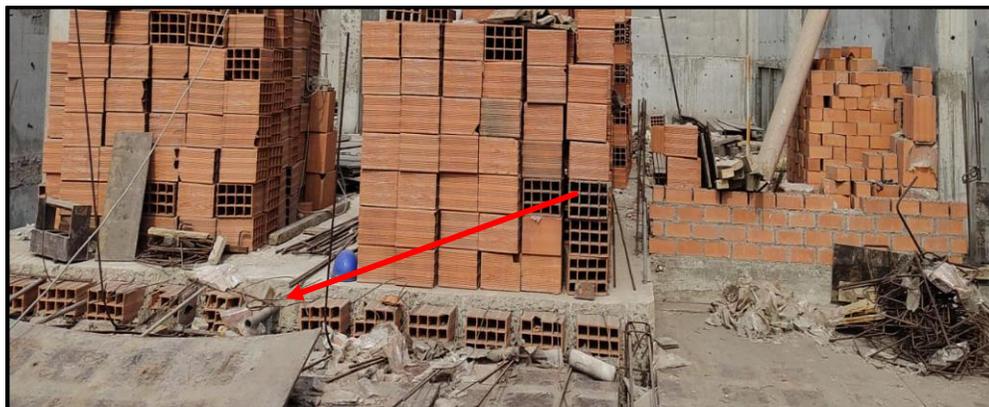
*Figura 3.5: Tuberías de las diferentes instalaciones expuestas por más de dos años al medio ambiente Fuente: Elaboración propia, 2022*

Se pudo notar que las tuberías estuvieron expuestas al medio ambiente que se manifestaron mediante, humedad y rayos ultravioleta sobre el material. Debido al tiempo prolongado de exposición se evidenció una variación en el color y en la capacidad de resistencia del material, esto se observó al momento de manipular las tuberías, se fracturaban con mucha facilidad; en especial,

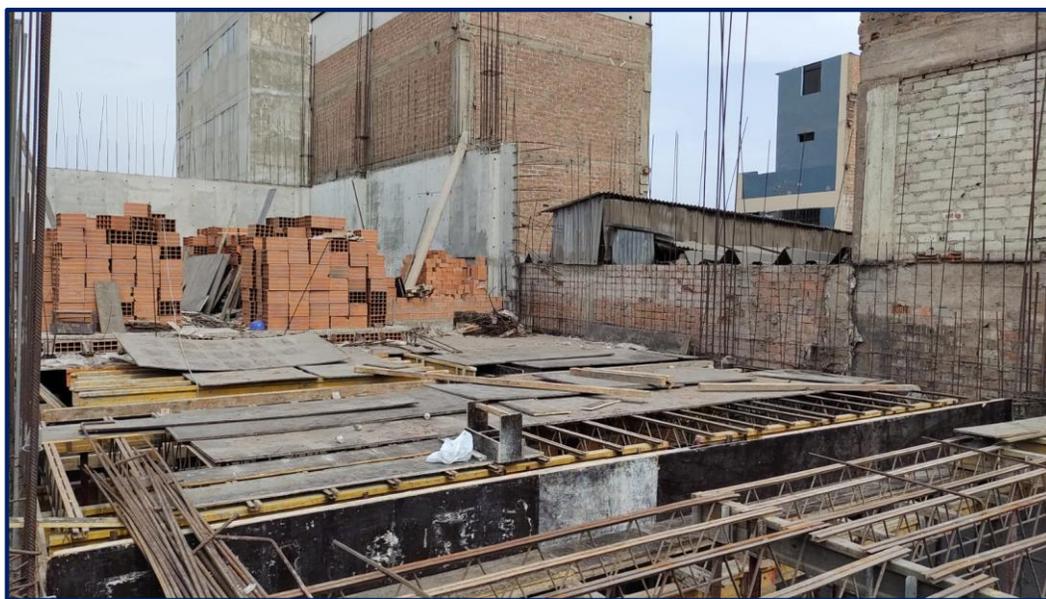
El fenólico a pesar que por sus características ha sido tratado, luego de un tiempo prolongado de exposición al aire y humedad, se evidencia en la superficie del fenólico la aparición de manchas de color amarillo y grisáceo que es consecuencia de la reacción del oxígeno con el carbono. Esta patología afecta de forma inicial el aspecto del material si el tiempo expuesto a los agentes externos es corto; sin embargo, en nuestro caso de estudio ha sido un tiempo prolongado de más de dos años y las evidencias visuales muestran deterioros físicos.

Se ha observado la aparición de las tres patologías en el fenólico, dañando de manera significativa su carácter estructural. (Aguirre y Baeza, 2019)

*Figura 3.6: Material fenólico con daños de resistencia por exposición al medio ambiente Fuente: Elaboración propia, 2022*

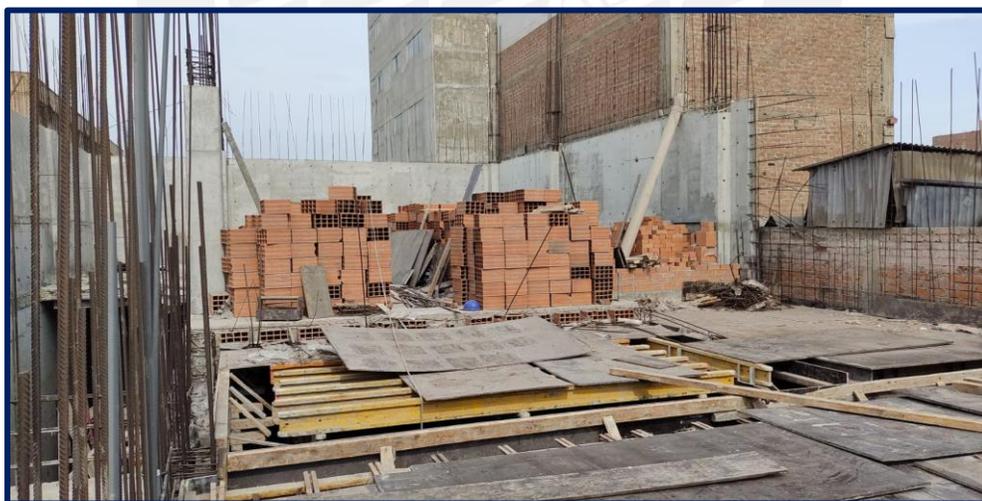
Al momento de retiro del encofrado se observó, de igual manera, deformaciones que hacen evidente que el material ya perdió sus propiedades de resistencia a la carga, por lo que se decidió reemplazar en su totalidad los fenólicos.

*Figura 3.9: Material fenólico con deformaciones significativas que afectan su resistencia  
Fuente: Elaboración propia, 2022*

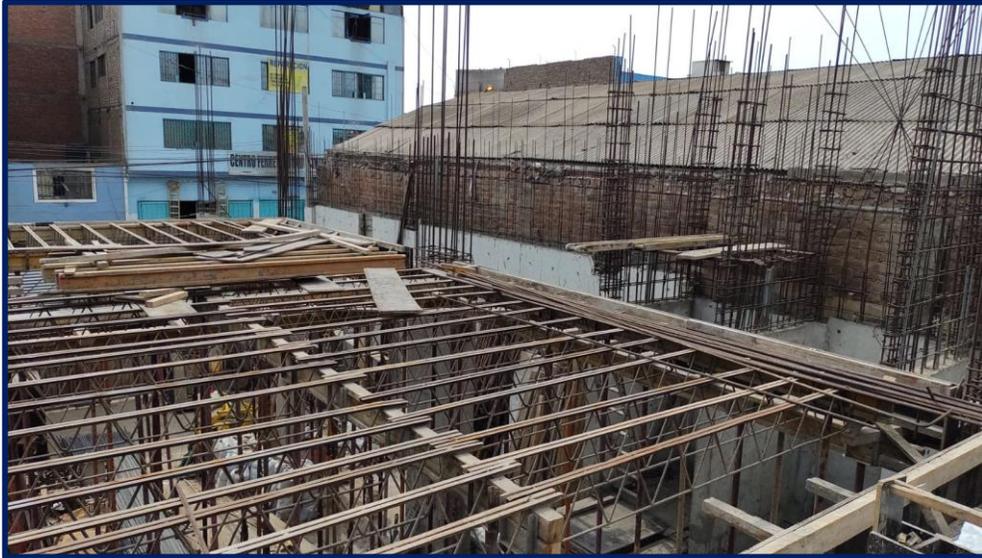
*Figura 3.10: Retiro del 100% de encofrado colocado  
Fuente: Elaboración propia, 2022*

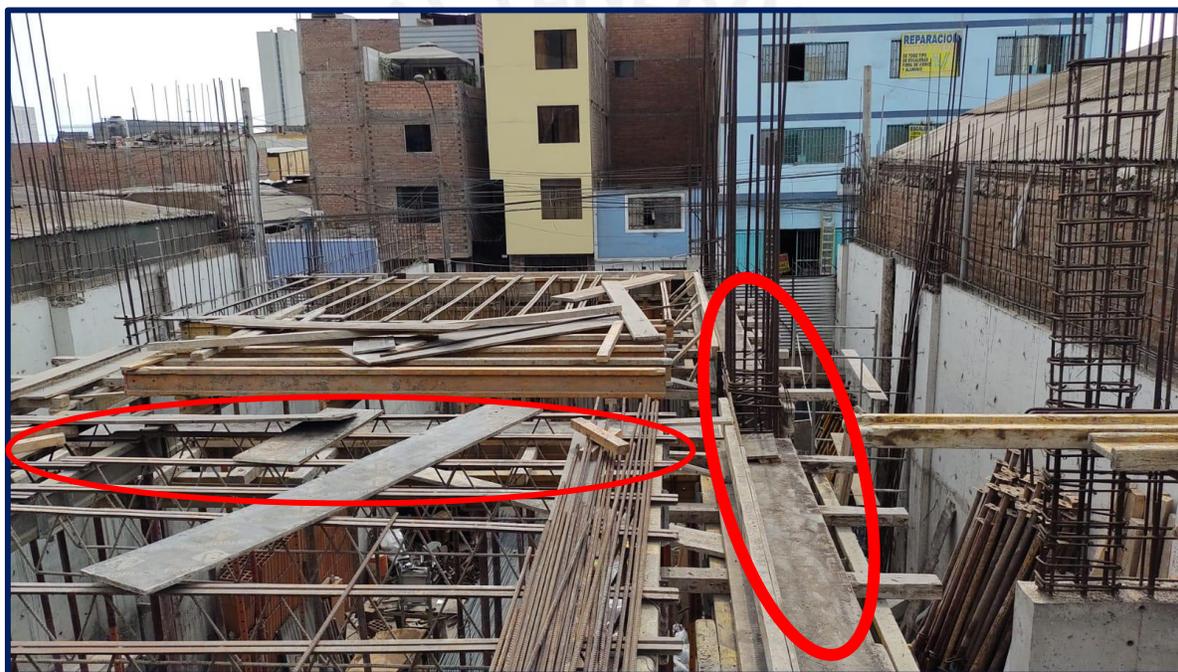
Se analizó en el capítulo 03, Bases teóricas, que la patología por agentes externos, como la oxidación habían dañado sustancialmente el diámetro de todas las vigas y no cumplían con el requerimiento mínimo para reusarlas y se procedió con su retiro total y su reemplazo respectivo.

*Figura 8.4: Retiro de acero oxidado en todas las vigas  
Fuente: Elaboración propia, 2022*

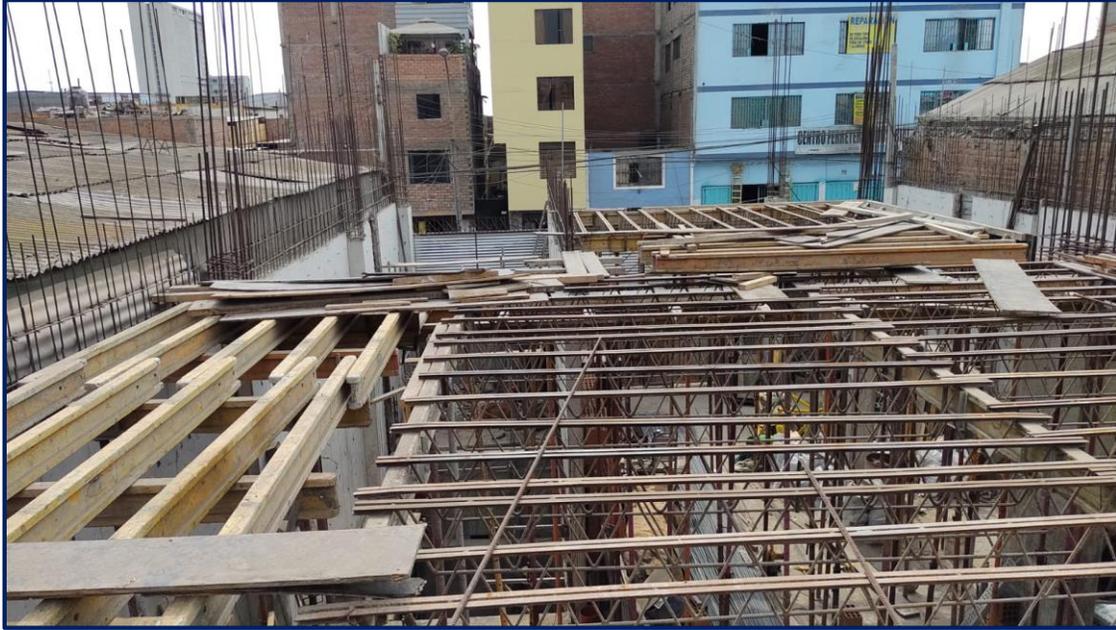
*Figura 8.6: Retiro de material fenólico*  
*Fuente: Elaboración propia, 2022*

Se procedió a retirar todo el encofrado como fondos de viga y costados, así como los fondos de losa para ser reemplazados.

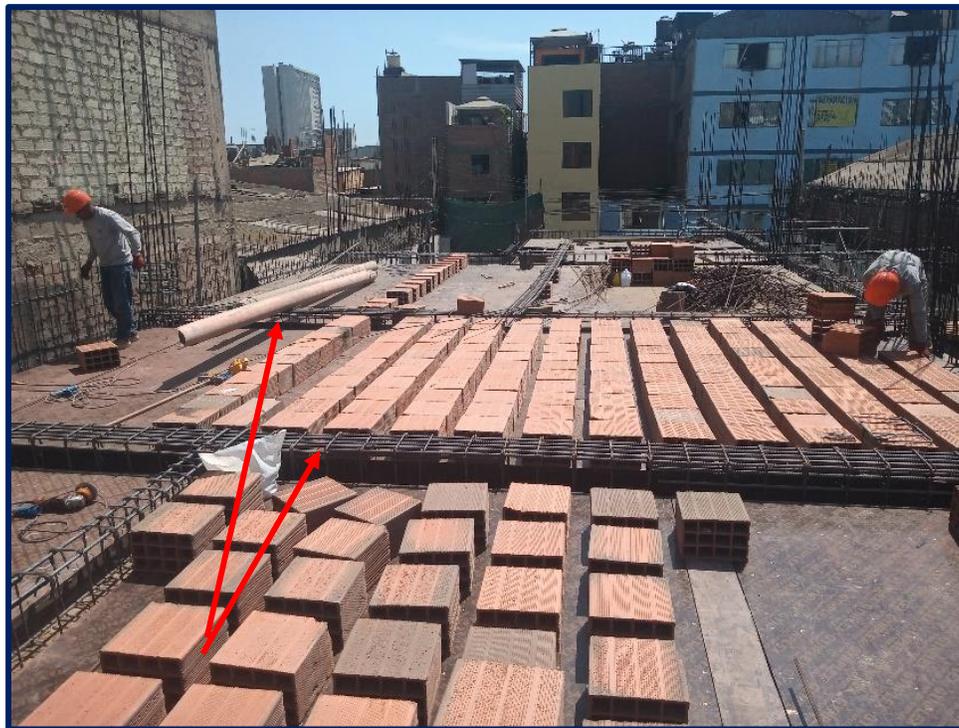
Figura 8.8: Colocación de acero nuevo en vigas  
Fuente: Elaboración propia, 2022

Se realizó el retiro de todo el encofrado y acero, para ser reemplazado por materiales nuevos; el acero en las vigas según el diseño es de  $\varnothing=3/4''$ , realizando en análisis y explicados con detalle en el capítulo Bases teóricas, se procede a colocar el acero recién adquirido a Corporación Aceros Arequipa.

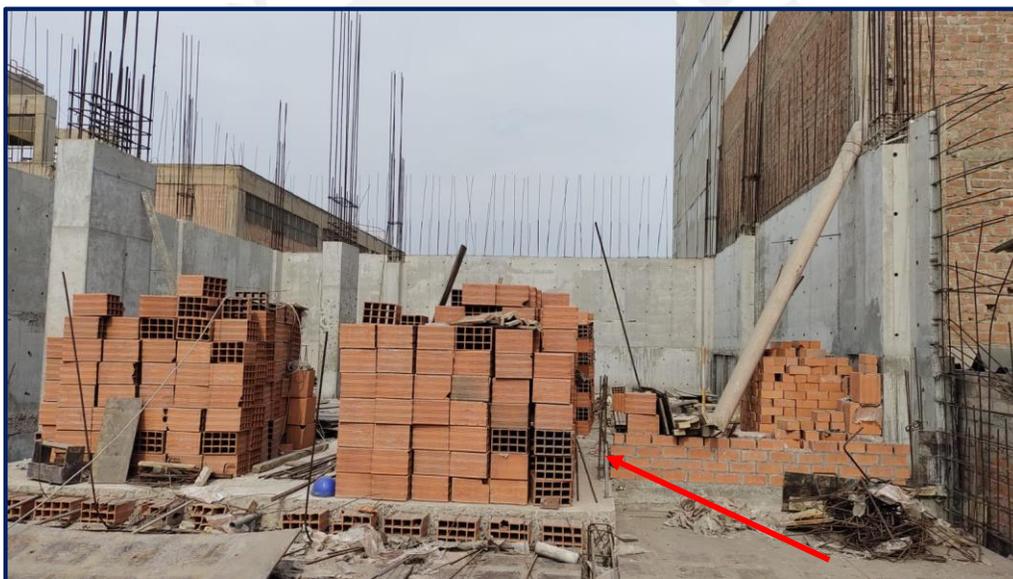
Estas patologías causaron la pérdida de resistencia del elemento, manifestándose en fracturas y fisuras en su superficie al aplicarles cargas mínimas; en este sentido, se determinó eliminar todo el lote de ladrillo y reemplazarlo por ladrillo recién adquirido.

*Figura 8.10: Ladrillo retirado por pérdida de resistencia  
Fuente: Elaboración propia, 2022*

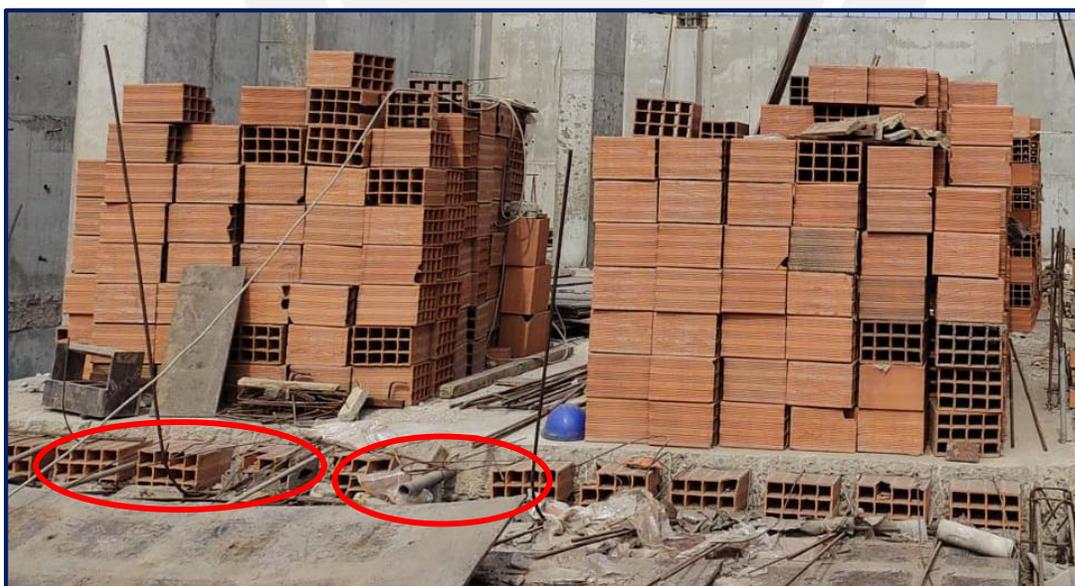
Todas las tuberías se vieron afectadas por la radiación solar y la humedad, perdiendo su resistencia y volviéndose frágiles; en consecuencia, fueron retiradas de la losa. Esta situación se evidenció, en igual forma, en las tuberías sanitarias, por lo que se han cambiado las tuberías de las montantes y tuberías de agua.

*Figura 8.11: Tuberías retiradas de las instalaciones  
Fuente: Elaboración propia, 2022*
