PONTIFICIA UNIVERSIDAD CATÓLICA DEL PERÚ
FACULTAD DE CIENCIAS E INGENIERÍA

**ANÁLISIS DE FALLA DE UN CABLE METÁLICO DE 7/16” DE
DIÁMETRO DE ARREGLO 6 X 36 CON ALMA DE ACERO USADO EN
EL IZAJE DE CARGAS.**

Tesis para obtener el título profesional de Ingeniero Mecánico

Lima, Octubre, 2023

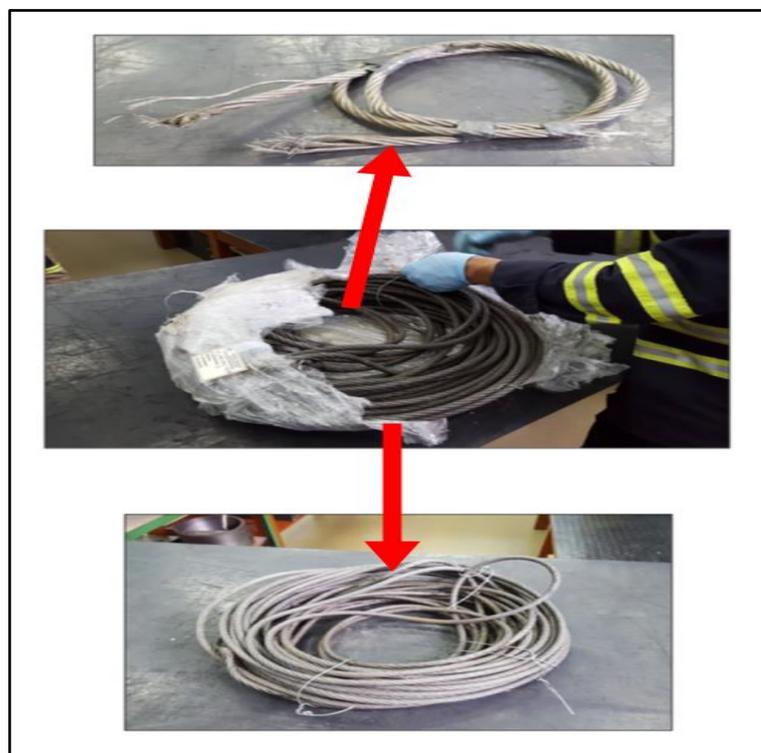
Figura 43. Vista general del cable como fue recibido. Arriba se pueden apreciar los dos segmentos cortos unidos con cinta adhesiva y el segmento largo fijado con alambres

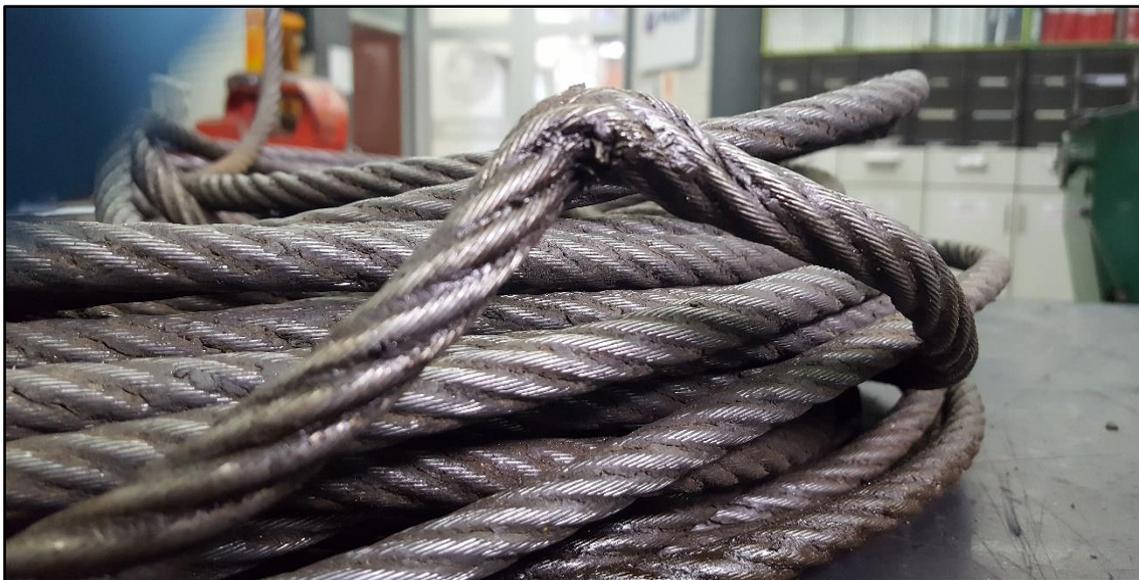
Figura 44. Exceso de grasa encontrado en el exterior del cable y como este propicia la acumulación de polvo y suciedad.

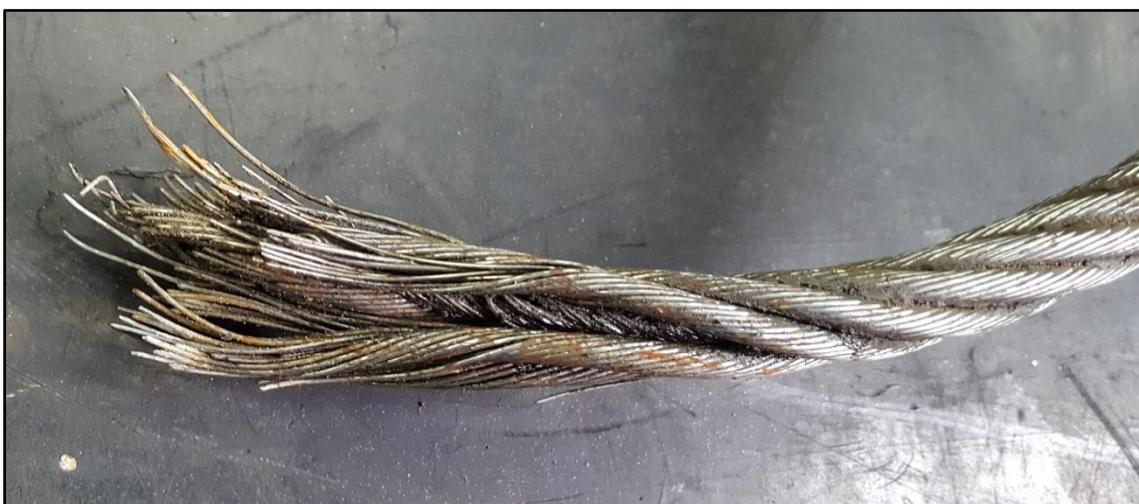
Figura 45. Exceso de grasa encontrado en el interior del cable y como este propicia la acumulación de polvo y suciedad.

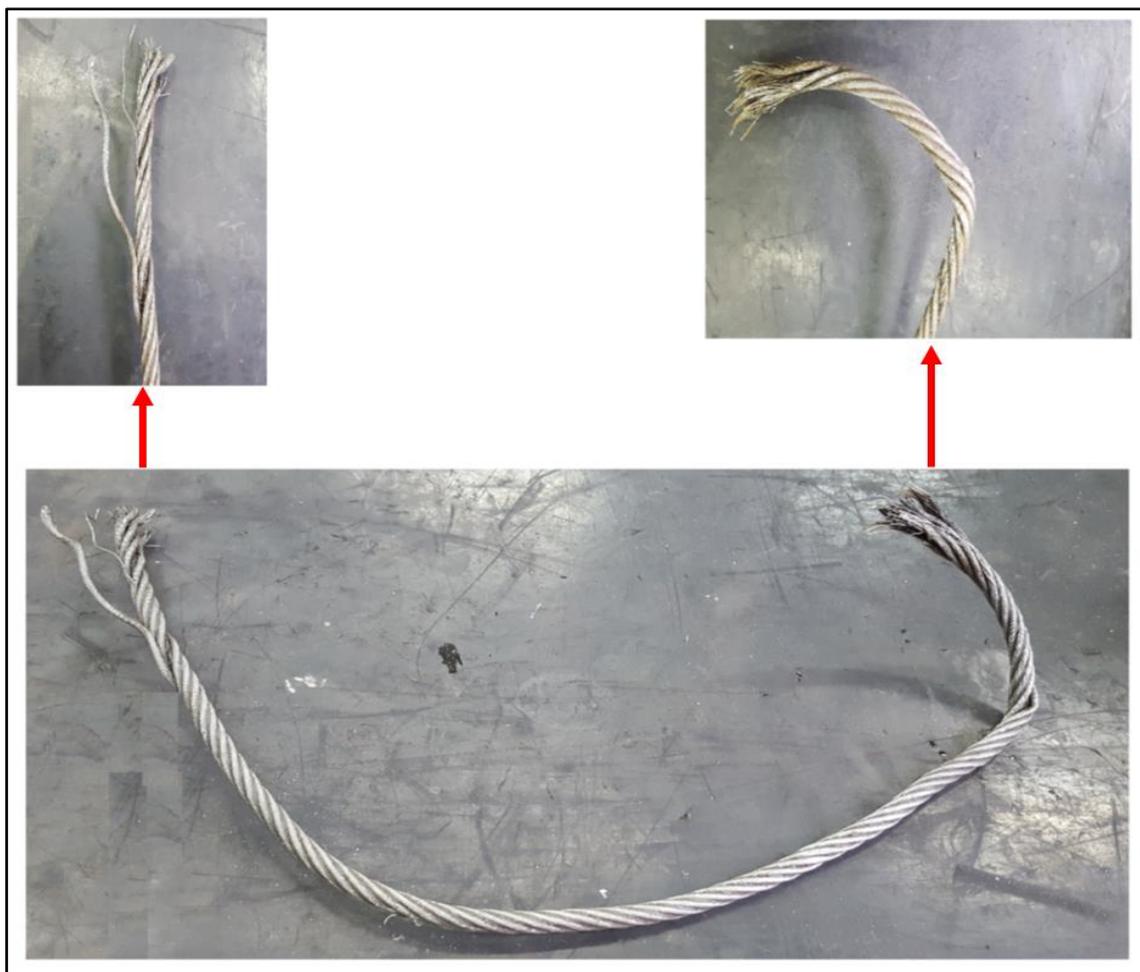
Figura 46. Segmento “A”, las fracturas en sus extremos. La fractura de la derecha tiene una deformación plástica propia de un rizo que trató de pasar por una polea.

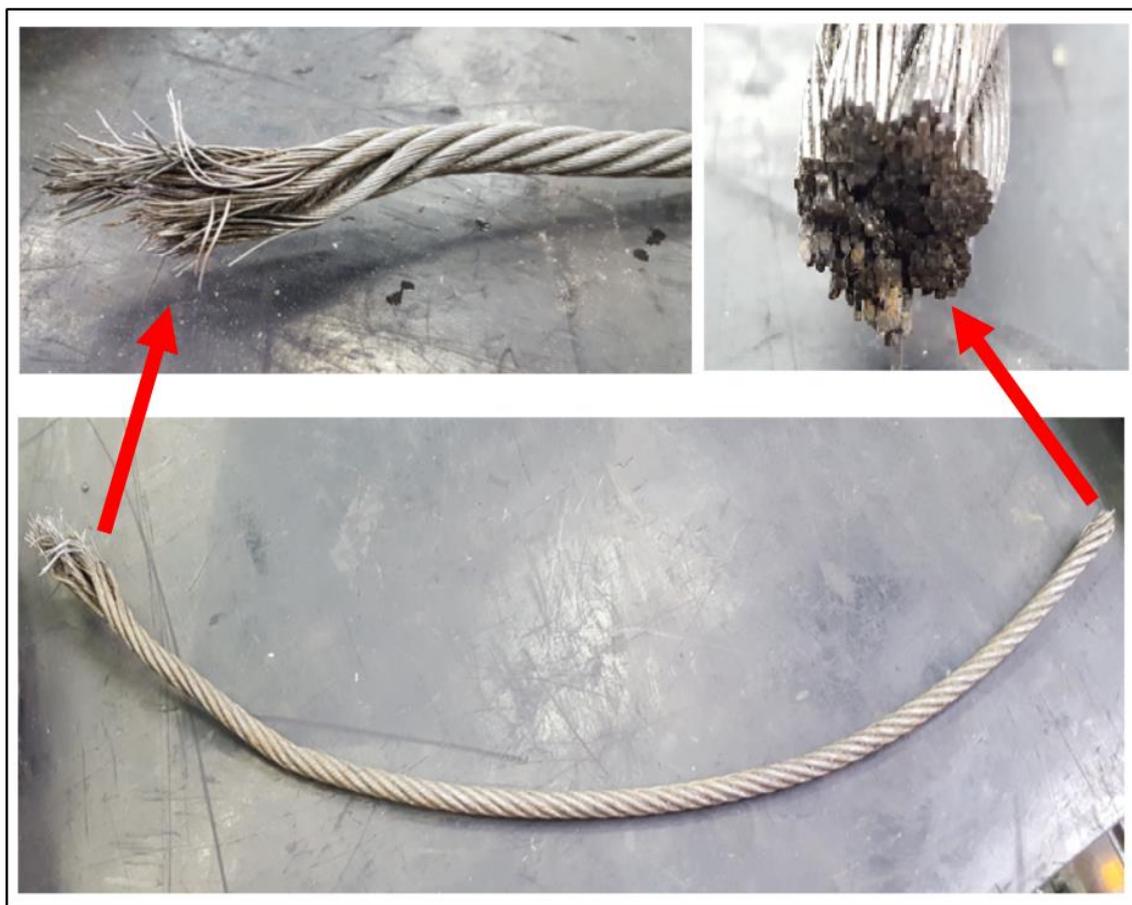
Figura 47. Segmento “B”, las fracturas en sus extremos y una leve deformación plástica en el izquierdo.

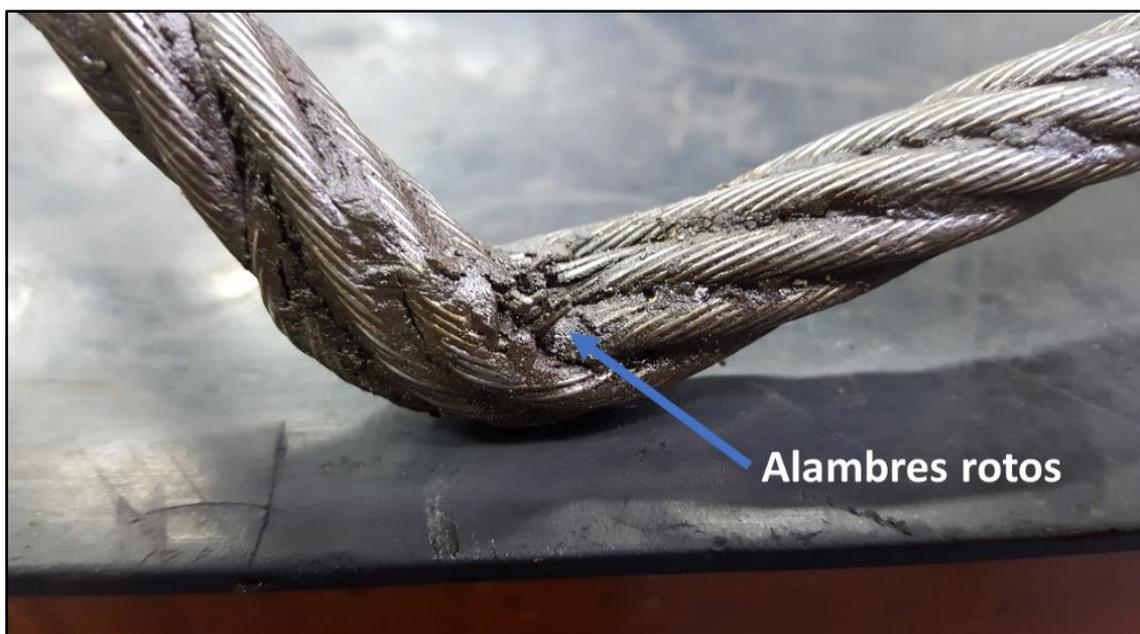
Figura 49. Doble permanente en el tramo “C” en donde se ven algunos alambres rotos en la periferia del cable debido a la formación de la *coca*.

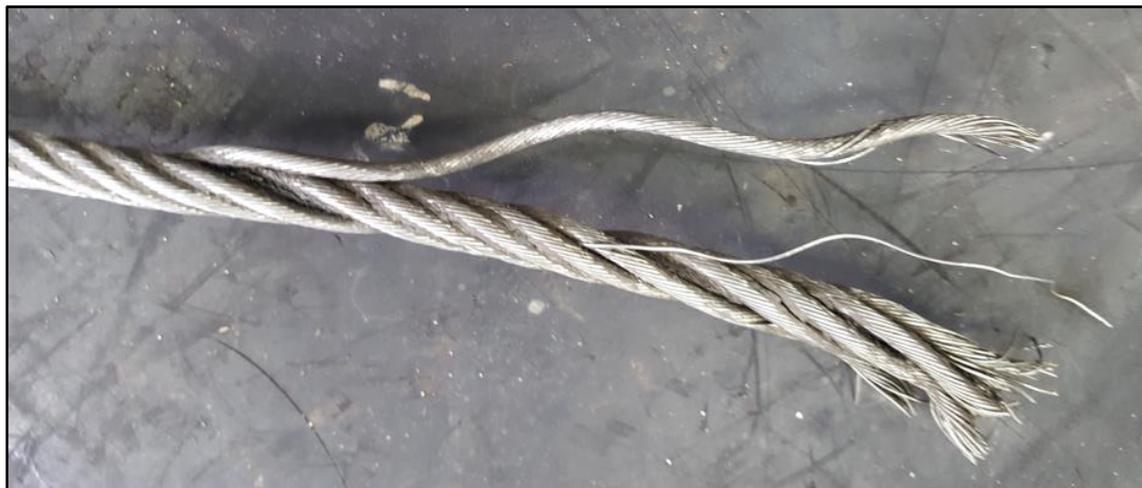
Figura 51. Fractura encontrada en uno de los extremos del segmento C, que presenta un torón y un alambre alejado del resto del cable.

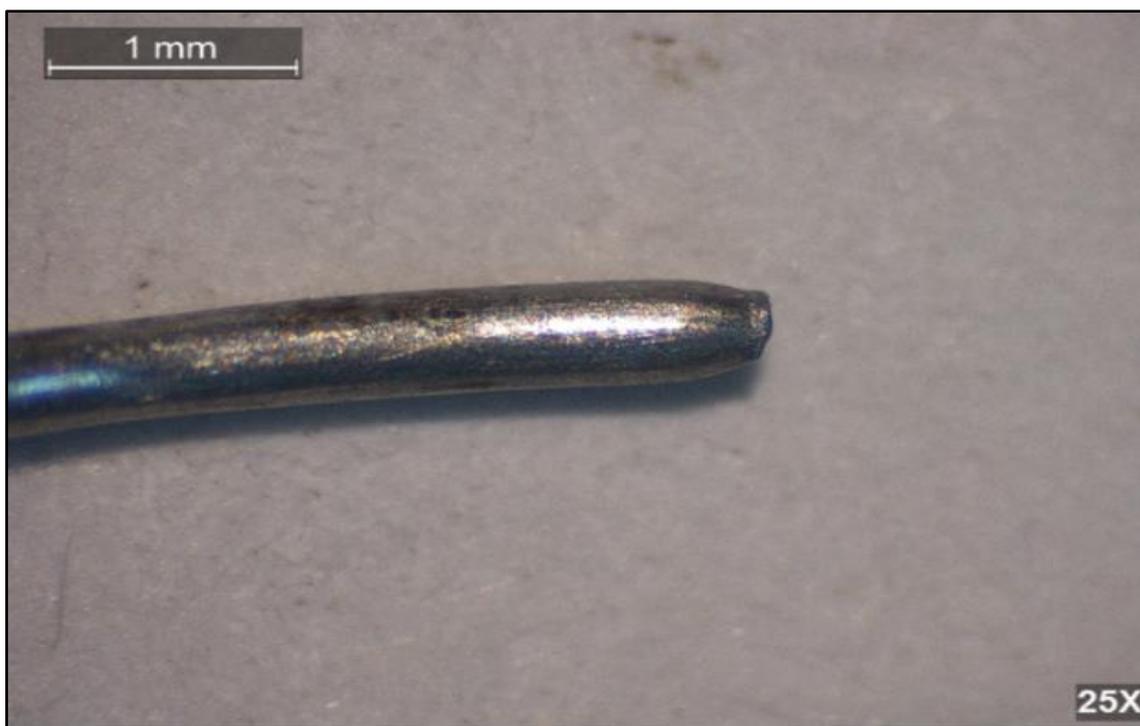
Figura 57. Imagen de alambre con rotura dúctil, que muestra la estricción típica de este tipo de rotura: copa-cono, vista con un aumento de 25X.

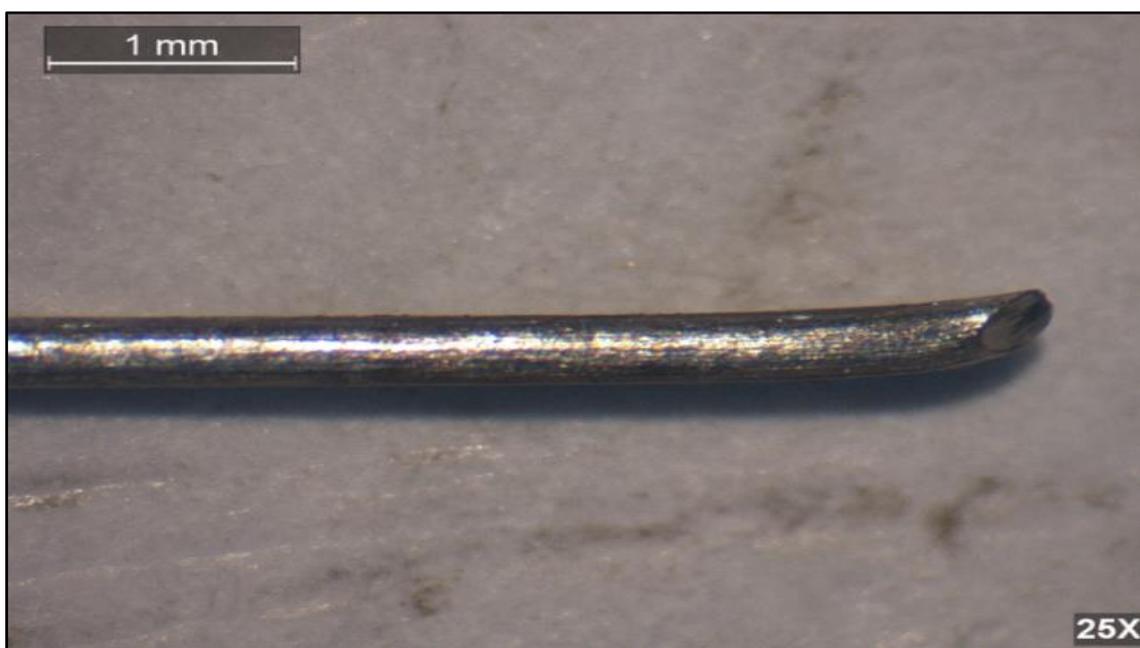
Figura 58. Imagen de alambre con rotura tenaz, que muestra un plano de rotura de 45° con el eje longitudinal del alambre, vista con un aumento de 25X.

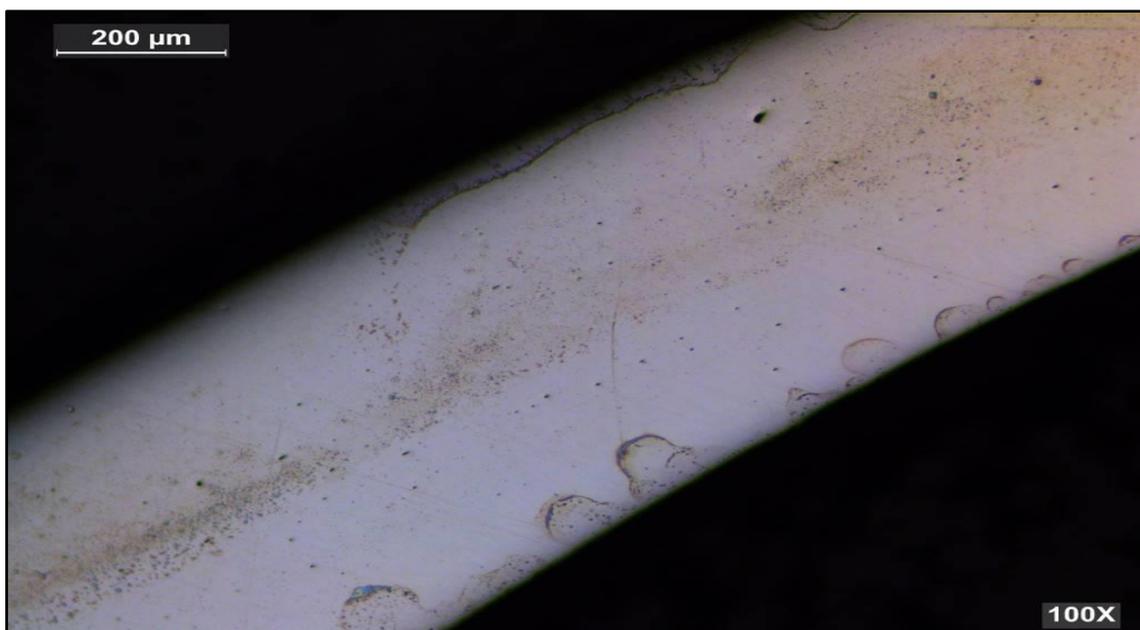
Figura 60. Inclusiones solidas Tipo D serie gruesa de 1,5 a un aumento de 100X del alambre en una zona alejada de cualquier fractura en la briqueta antes de colocarle el Nital al 2%.

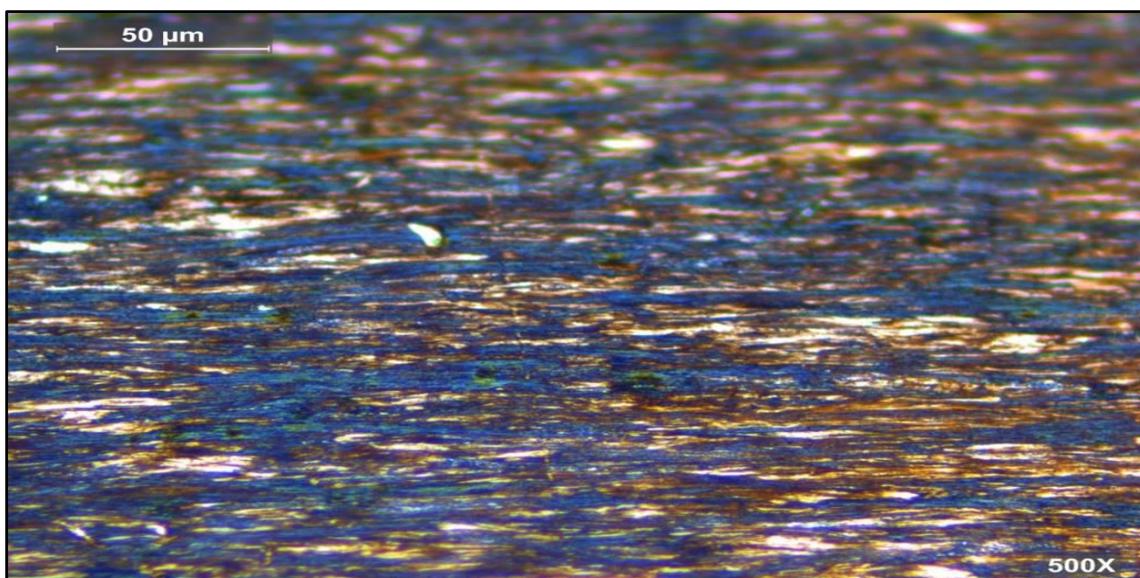
Figura 61. Microestructura del alambre en una parte lejana a la fractura, constituida por una matriz de perlita fina y presencia de ferrita fina. Nital 2% en un aumento de 500X.

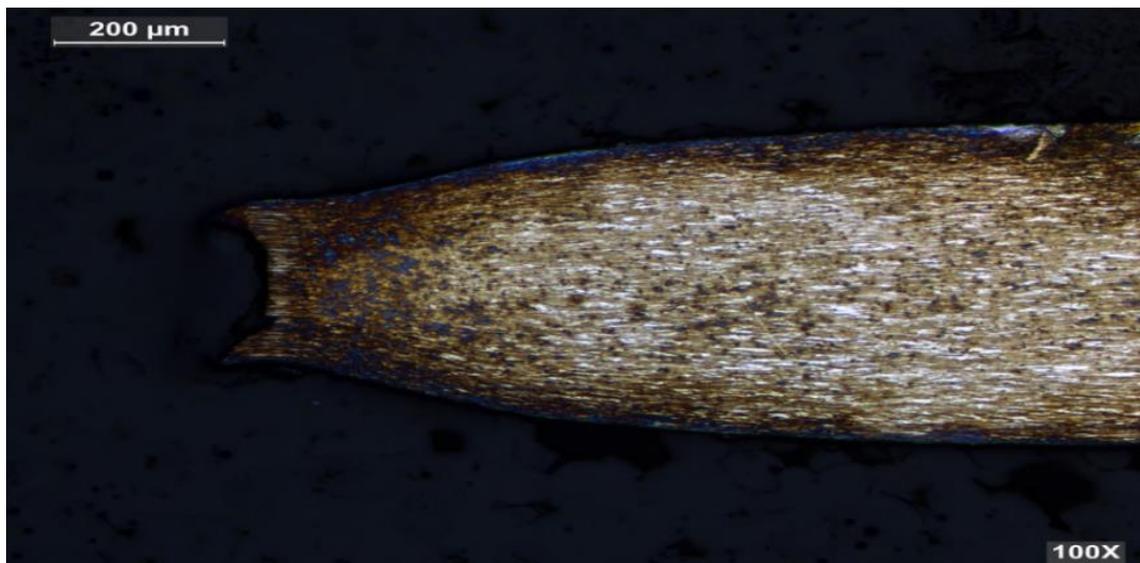
Figura 62. Microestructura del alambre en una parte con falla dúctil, constituida por una matriz de perlita fina y presencia de ferrita fina. Nital 2% con un aumento de 100X.

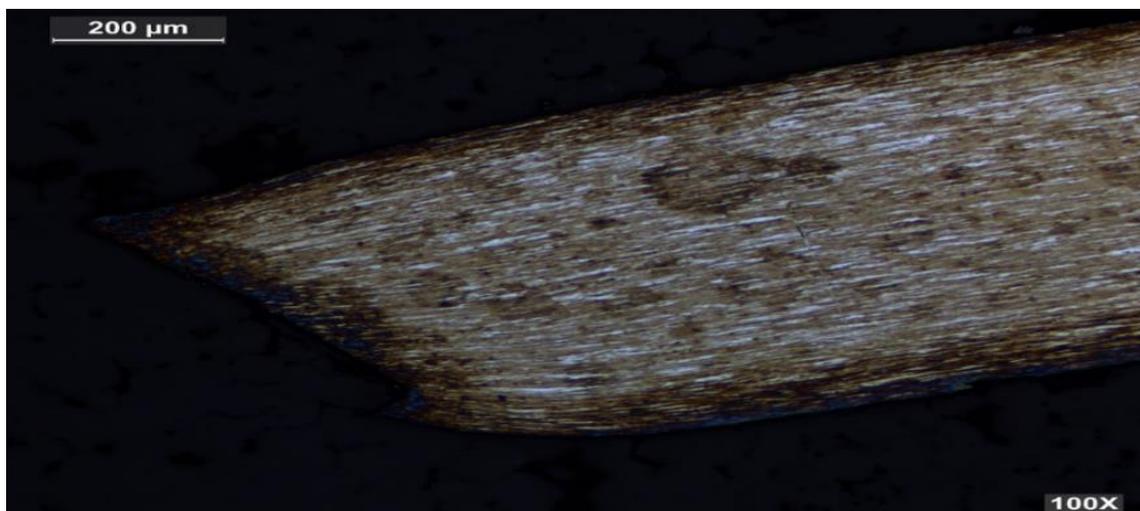
Figura 63. Microestructura del alambre en una parte con falla tenaz, constituida por una matriz de perlita fina y presencia de ferrita fina. Nital 2% con un aumento de 100X.

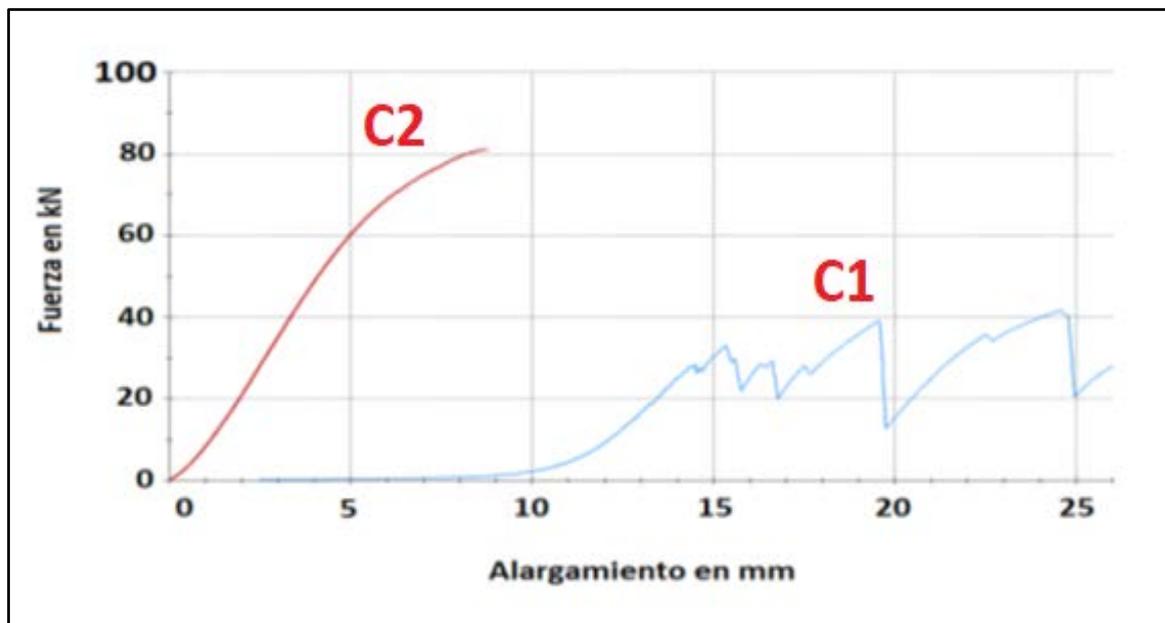
Figura 67. Las curvas de las dos probetas se muestran en contraposición. La roja es la probeta sin coca y la celeste es la con coca. Se relaciona la fuerza en kN y el alargamiento en mm.
