**PONTIFICIA UNIVERSIDAD CATÓLICA DEL PERÚ**  
**FACULTAD DE CIENCIAS E INGENIERÍA**

**ANÁLISIS DE LA VULNERABILIDAD SÍSMICA EN VIVIENDAS  
AUTOCONSTRUIDAS EN EL PUEBLO JOVEN SANTA ROSA EN EL  
DISTRITO DEL RÍMAC**

**Tesis para optar el título profesional de INGENIERO CIVIL**

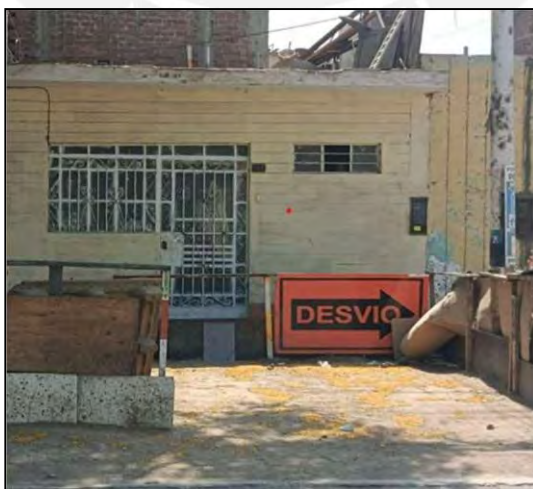
Se evidenció en las viviendas, que al menos uno de los muros portantes del sistema estructural fue construido con ladrillos tipo pandereta. El uso de este tipo de ladrillo para la construcción de este elemento estructural se debió principalmente por la ausencia de medios económicos y poco conocimiento del propietario y constructor, respectivamente. En la Figura 39 se observa un muro portante de ladrillo pandereta en una de las viviendas de estudio.

*Figura 39. Muros portantes de ladrillo pandereta*

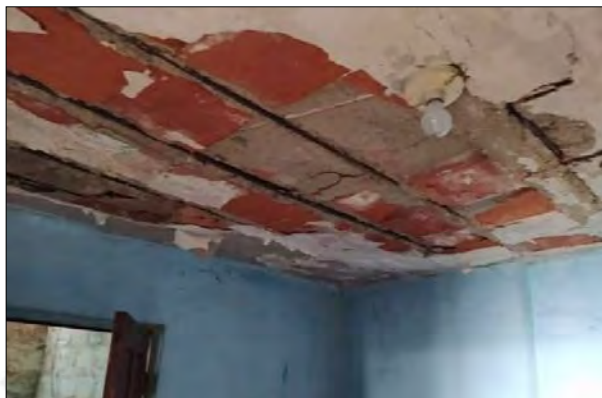
Al encontrarse el acero de refuerzo expuesto al medio ambiente, sufre un desgaste continuo. Este inconveniente se encontró en distintos elementos estructurales, tales como: columnas, vigas y losas de las viviendas encuestadas. En la Figura 40 se observa este problema.

Figura 40. Acero de refuerzo expuesto

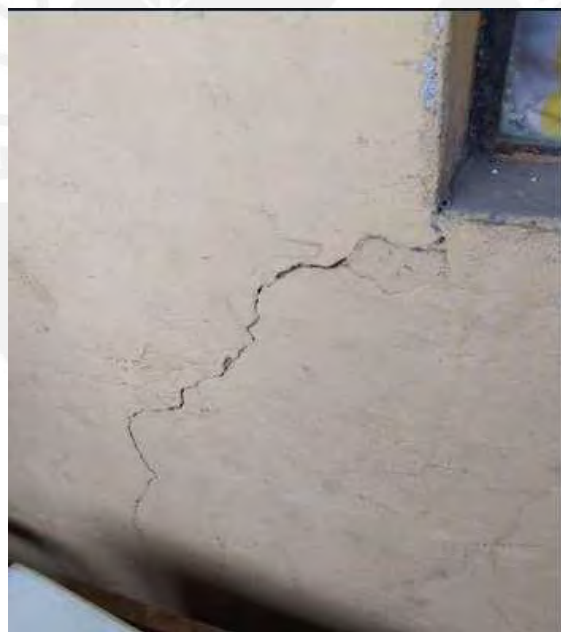
Falla estructural de muro

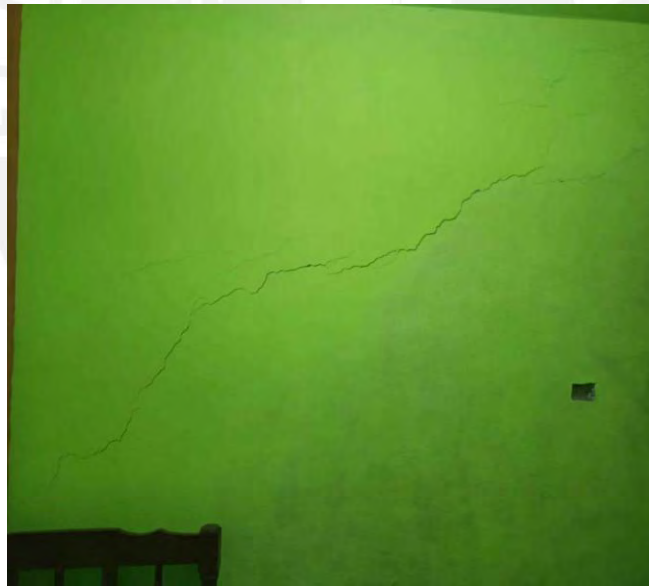
Falla estructural de muro

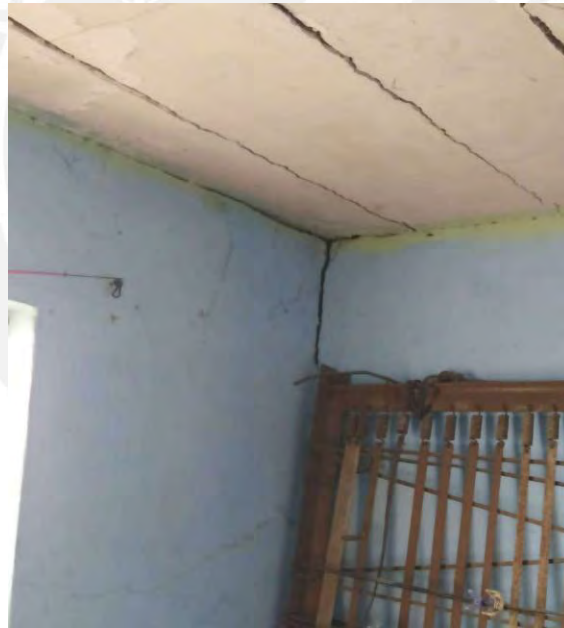
Falla en techo

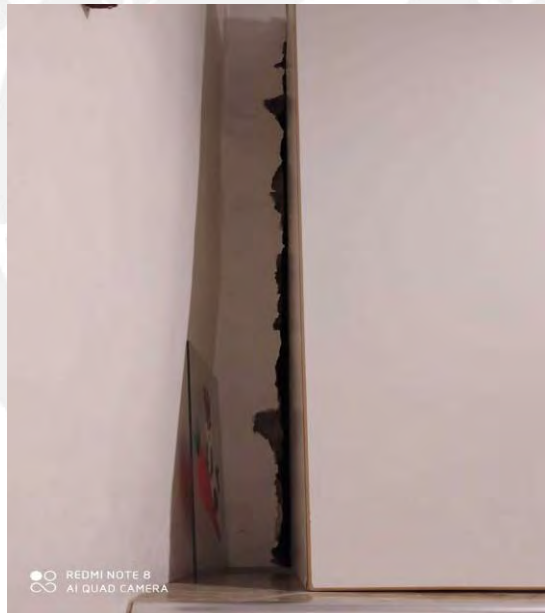
Agrietamiento en muros

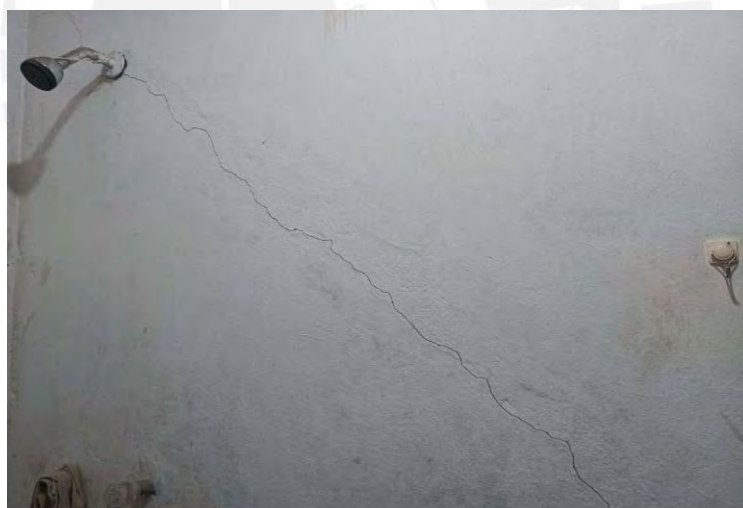
Falla estructural en muro
