**ANÁLISIS DE FALLA DE OREJAS FRACTURADAS PERTENECIENTES A STICK
DE UNA EXCAVADORA HIDRÁULICA**

Tesis para optar el título profesional de Ingeniero Mecánico

Mariano Alejandro Pacheco Rivas

Lima, Abril, 2024

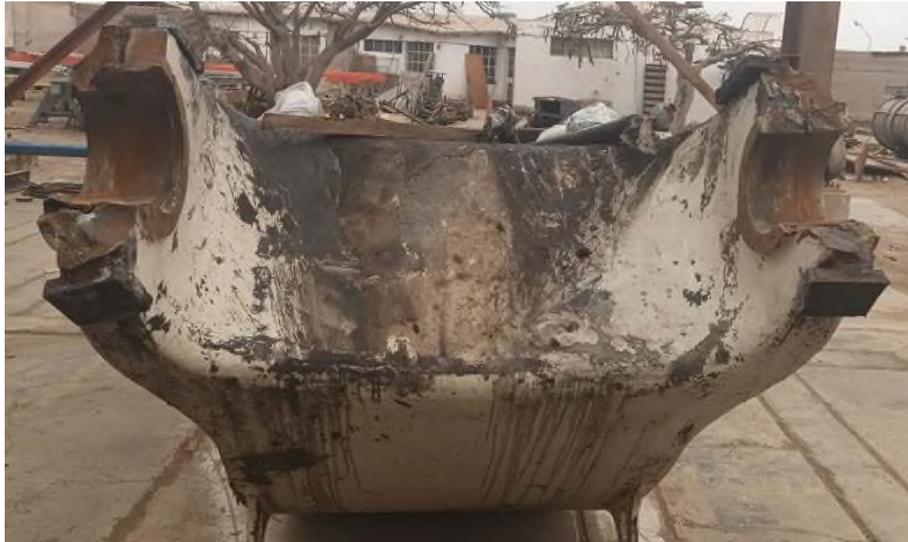
Figura 45: Vista posterior del *stick* fracturado

La ubicación de la rotura de las orejas en el *stick* se muestra en la Figura 44 y en la Figura 45 se muestra el *stick* fracturado. Las orejas fueron arbitrariamente denominadas como oreja A y oreja B para la realización del presente Análisis de Fallas.

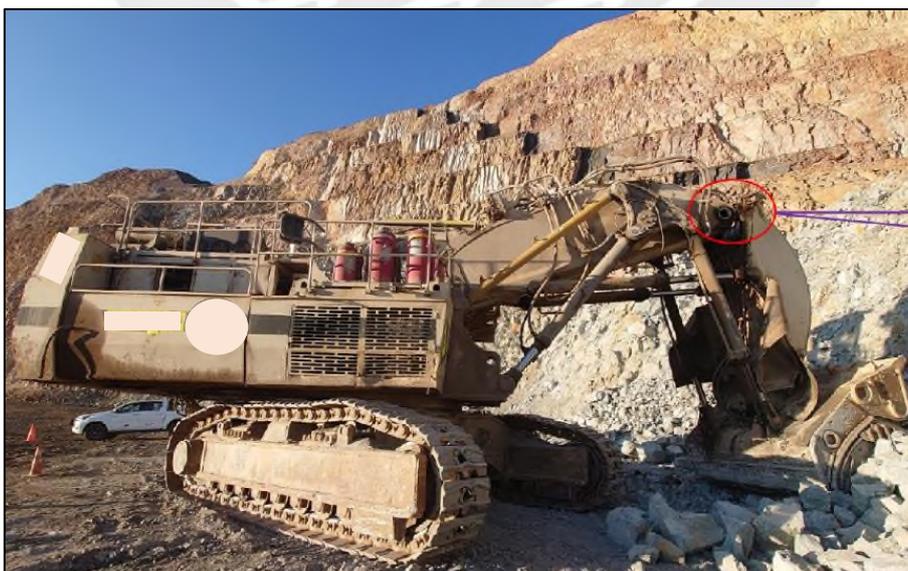
Figura 46: Excavadora hidráulica en el momento de la falla

La fractura de las orejas se dio en operación, mientras el operador giraba el chasis inferior de la excavadora utilizando el *bucket* como punto de apoyo para poder realizar la carga de mineral. En la Figura 46 se muestra la excavadora en campo, momentos posteriores a la rotura del *stick*.

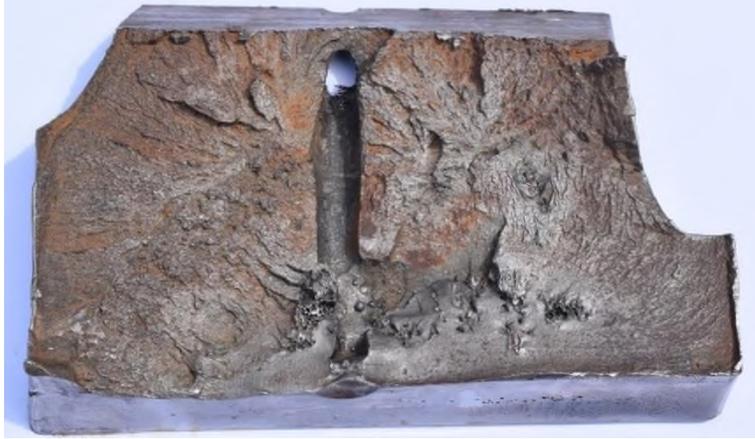
Figura 56: Superficie de fractura A-1

La superficie de fractura A-1, mostrada en la Figura 56, presentaba una falla compatible con fatiga mecánica. La fatiga se originó en una hendidura ubicada en la parte inferior de la superficie de fractura y en la superficie del alojamiento de la bocina, evidenciado por las marcas de playa que se propagaban de esa hendidura (contorno amarillo en Figura 57). La zona de la oreja A donde estaba contenida la superficie A-1 estuvo sometida a altos esfuerzos nominales al momento de la fractura, indicada por el área de rotura final de tipo frágil que abarcaba un 80% de la superficie de fractura.

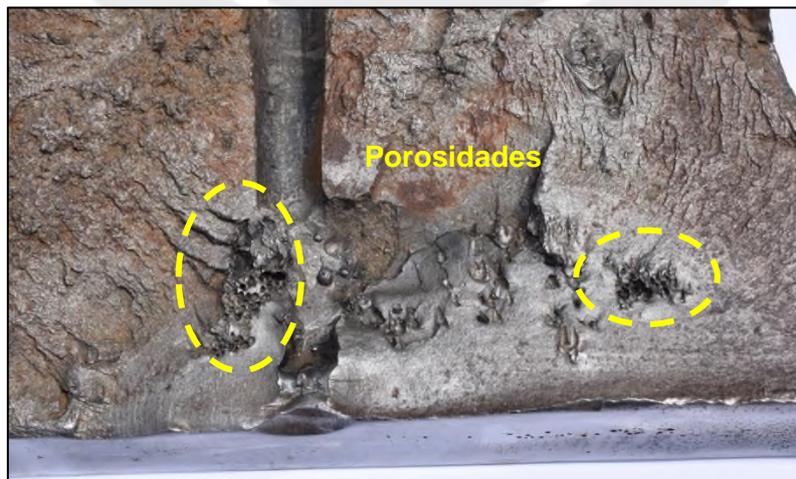
Figura 58: Presencia de porosidades en la zona inferior superficie de fractura A-1

Adicionalmente, se encontraron discontinuidades compatibles con porosidades agrupadas en la parte inferior (ver Figura 58) y en la parte superior, cercanas al lateral externo de la superficie de fractura (ver Figura 59). Esto indica que se realizaron procesos de aporte de material mediante soldadura a distintas partes de la oreja A.

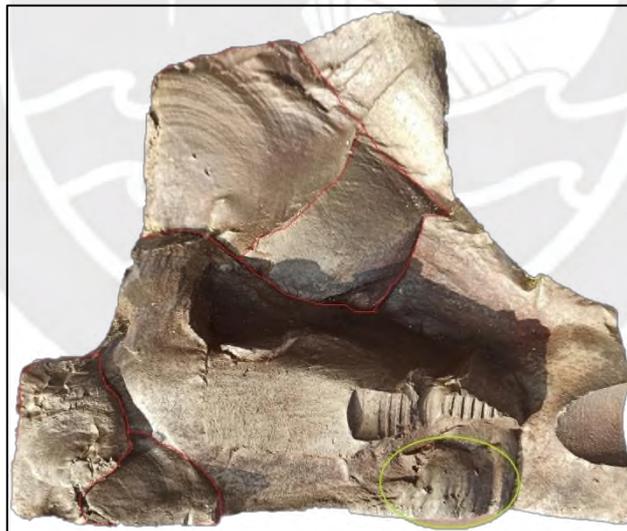
Figura 60: Superficie de fractura A-2

En la superficie de fractura A-2, mostrada en la Figura 60, habían marcas de playa en distintas direcciones de propagación, lo cual es compatible con un mecanismo de falla por fatiga con distintos orígenes de fisuración. La zona de la oreja A a la cual pertenecía la superficie de fractura A-2 se encontraba a bajos esfuerzos nominales al momento de la rotura, evidenciado por la casi nula presencia de una zona de rotura final.

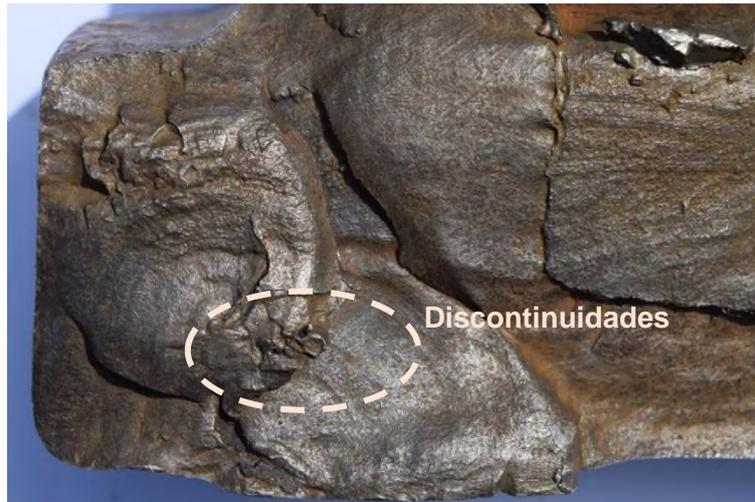
Se observaron que algunas marcas de playa tenían su origen en discontinuidades presentes en la superficie de fractura; como en un punto que se ubicaba arriba de la superficie del alojamiento de bocina (ver Figura 61) o en la zona superior de la superficie de fractura (ver Figura 62).

Figura 61: Discontinuidades en orígenes de marcas de playa en la superficie de fractura A-2

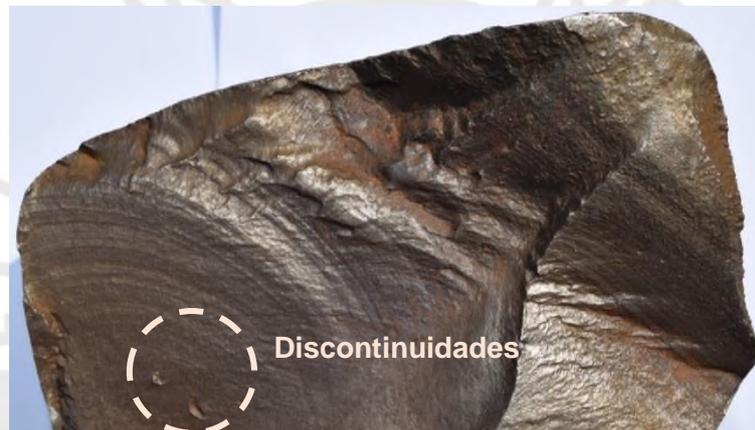
Figura 62: Discontinuidades en la zona superior de la superficie A-2

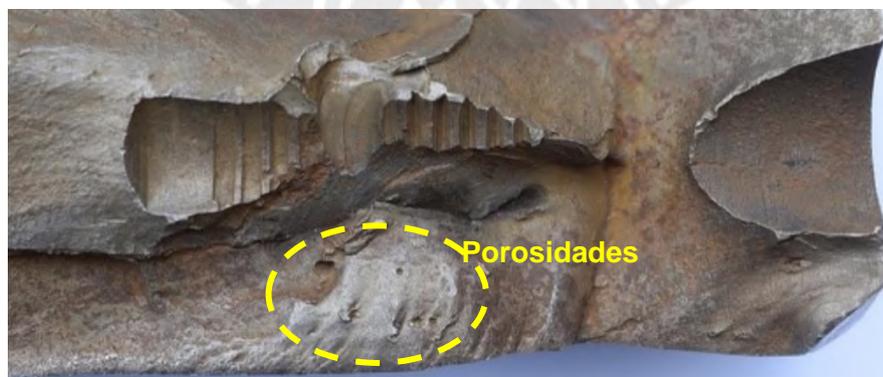
Se encontraron discontinuidades compatibles con porosidades en una zona cercana a la superficie del alojamiento de bocina y a los restos de un agujero roscado (ver Figura 63).

Figura 63: Discontinuidades tipo porosidades en la superficie de fractura A-2

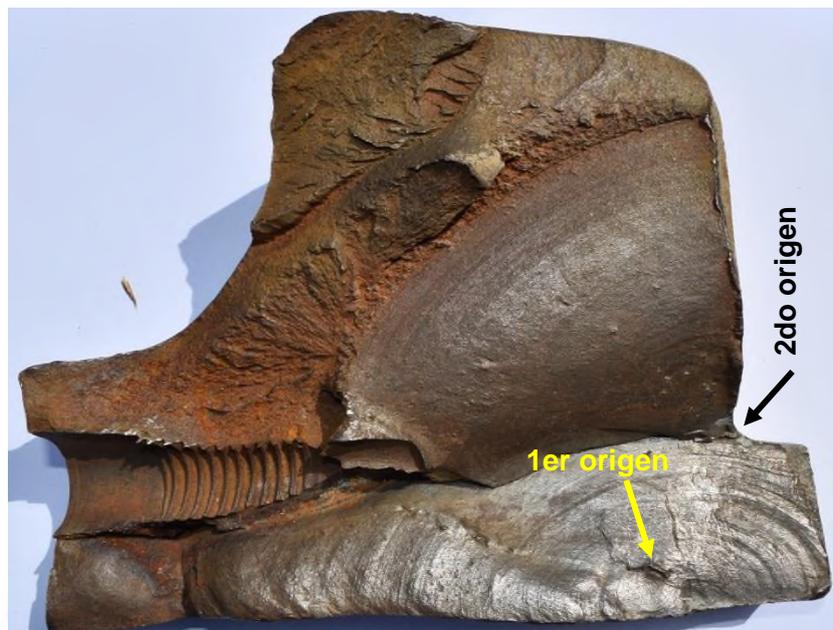
Figura 64: Superficie de fractura B-1

En la Figura 64 se observa la superficie de fractura B-1. Esta presentaba una falla compatible con fatiga mecánica, evidenciado por las marcas de playa presentes en la superficie y un área de rotura final de tipo frágil. La superficie presentaba marcas de playa que se originaban en dos puntos y que tenían distintas direcciones de propagación.

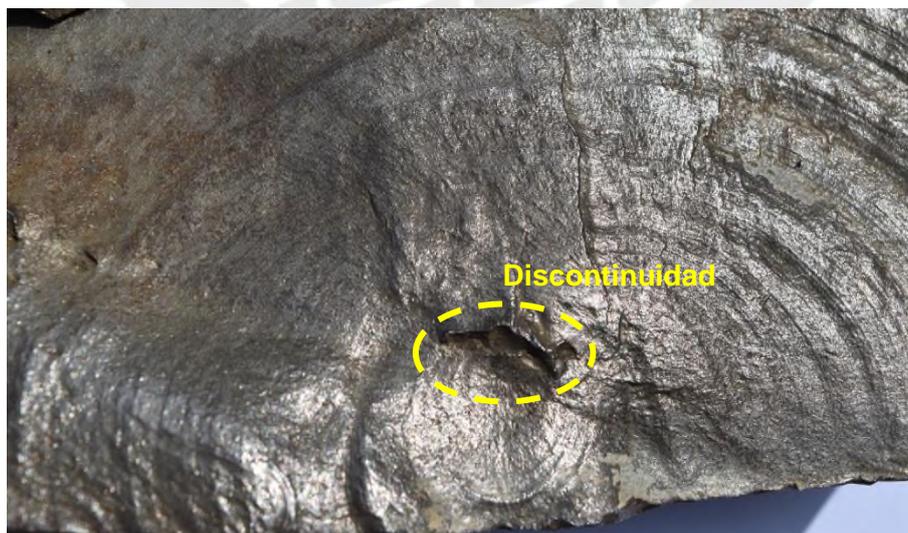
Figura 65: Origen de marcas de playa en una discontinuidad en la superficie B-1

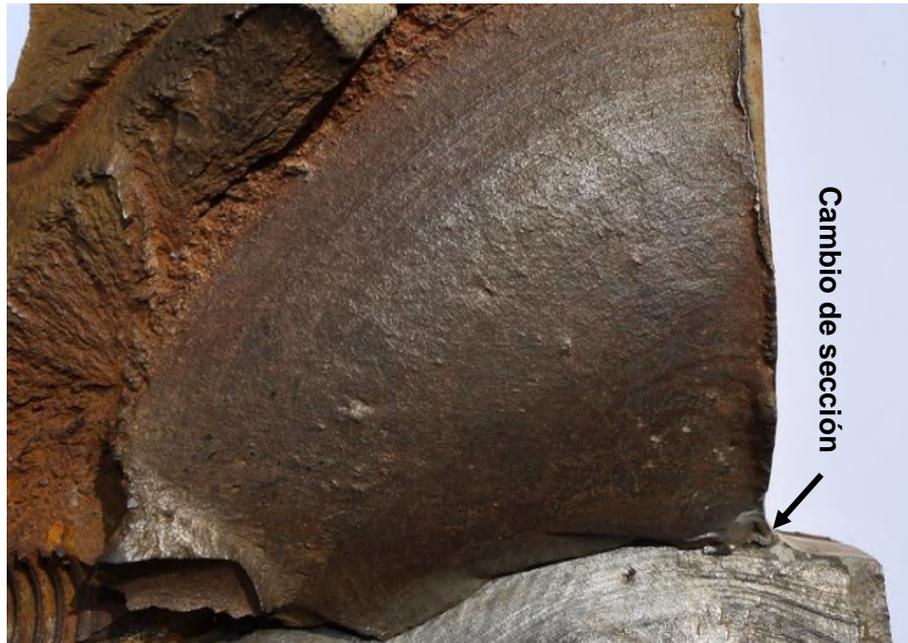
Figura 66: Origen de marcas de playa en cambio sección agudo de la superficie B-1

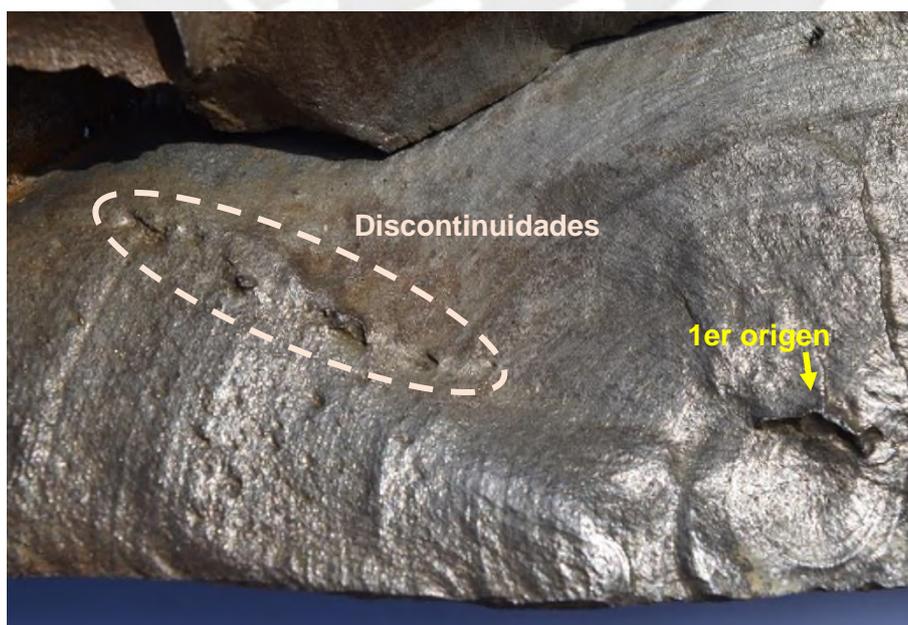
Figura 67: Discontinuidades próximas al origen de marcas de playa de la superficie B-1

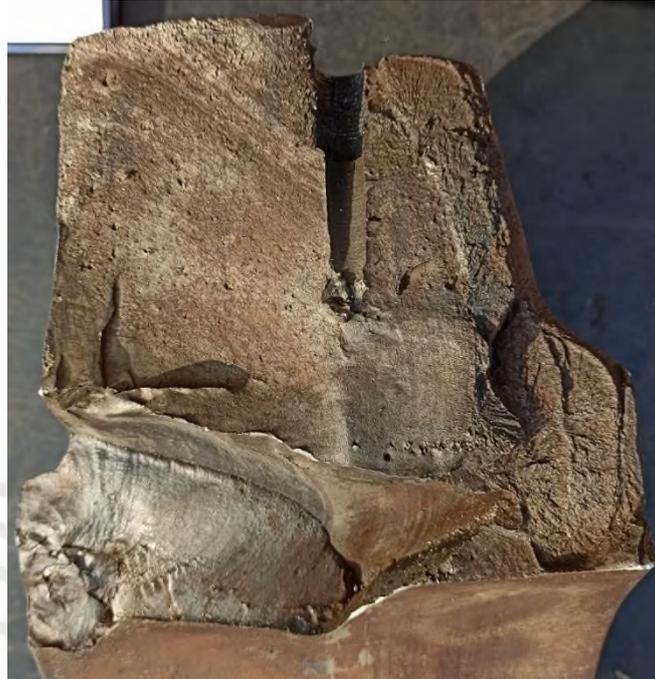
Figura 68: Superficie de fractura B-2

La superficie de fractura B-2, la cual se puede apreciar en la Figura 68, presentaba una falla compatible con fatiga mecánica, evidenciado la presencia de marcas de playa y áreas de rotura final de tipo frágil.

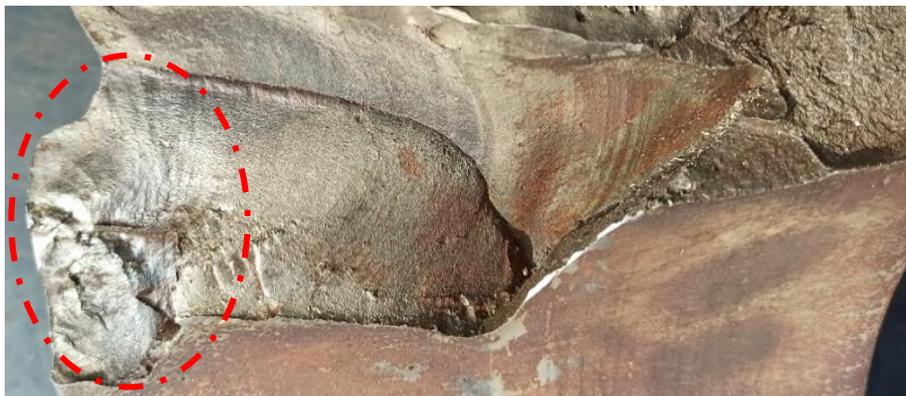
Figura 69: Origen de marcas de playa en la superficie B-2

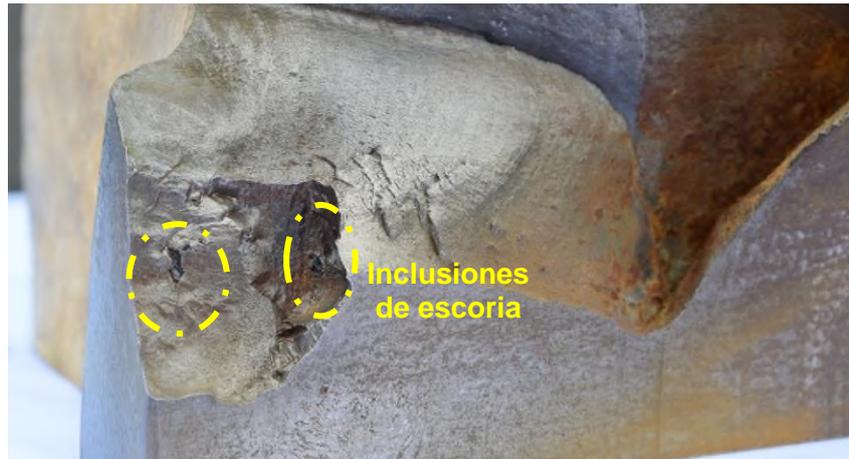
Figura 70: Inclusiones de escoria en el lugar de origen de las marcas de playa en la superficie B-2

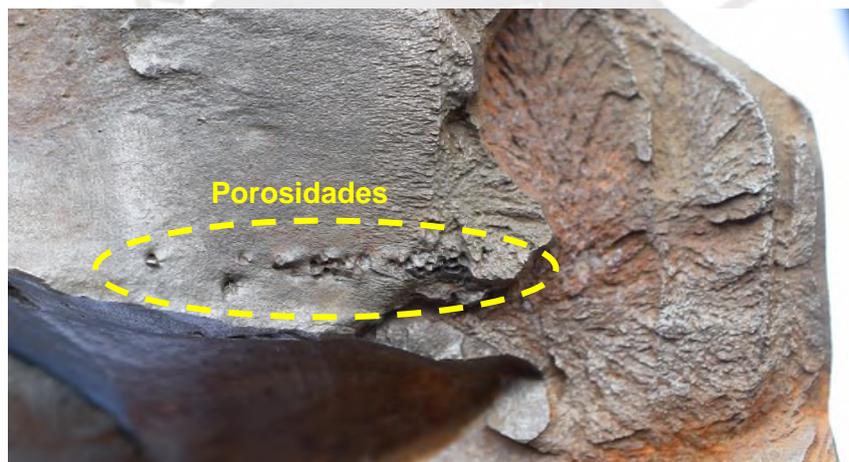
Figura 71: Presencia de porosidades agrupadas en la superficie B-2

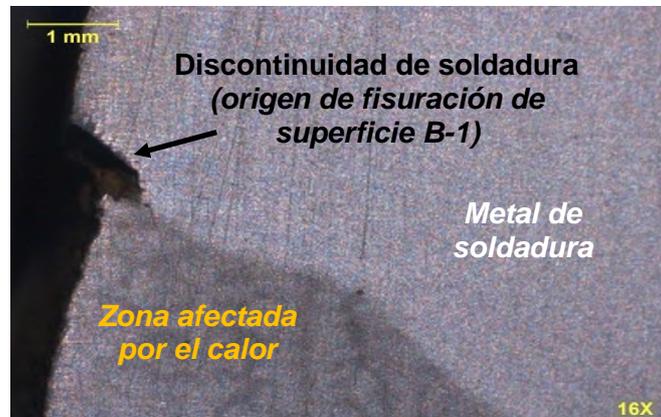
Figura 89: Discontinuidad que originó fisuración en la superficie B-1, 16X

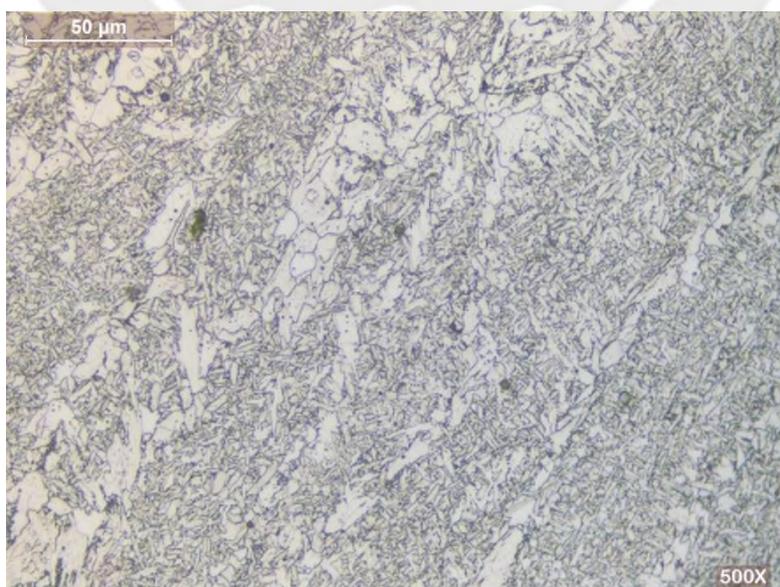
Figura 96: Ferrita en la zona de hendidura de la superficie A-1, 500X, Nital al 2%

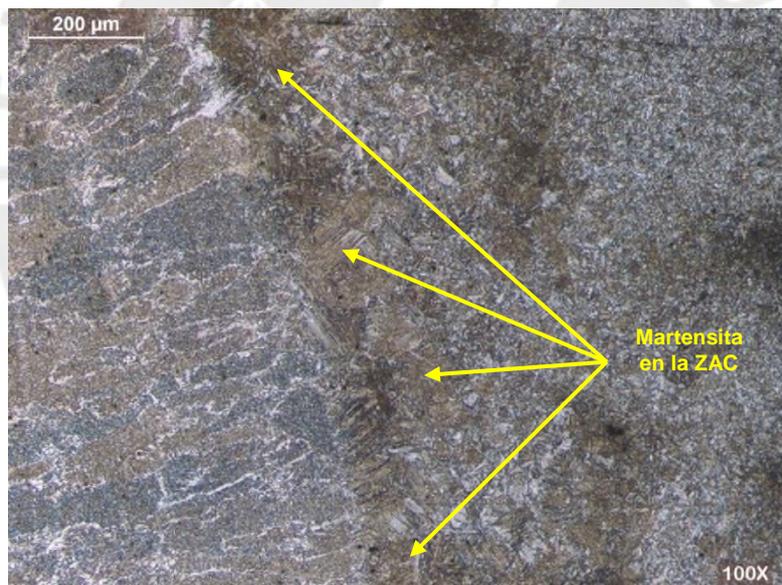
Figura 98: Martensita en ZAC del cordón de la hendidura de la superficie A-1, 100X, Nital al 2%
