**ANÁLISIS DE FALLA CORRESPONDIENTE A UN CODO DE 2" DE
90° DE GRADO SANITARIO DE AISI SAE 304 L PERTENECIENTE A
UNA LÍNEA DE TRANSPORTE DE ÁCIDO CARMÍNICO**

Tesis para obtener el título profesional de Ingeniero Mecánico

Eduardo Mejia Veramendi

Lima, Setiembre, 2024

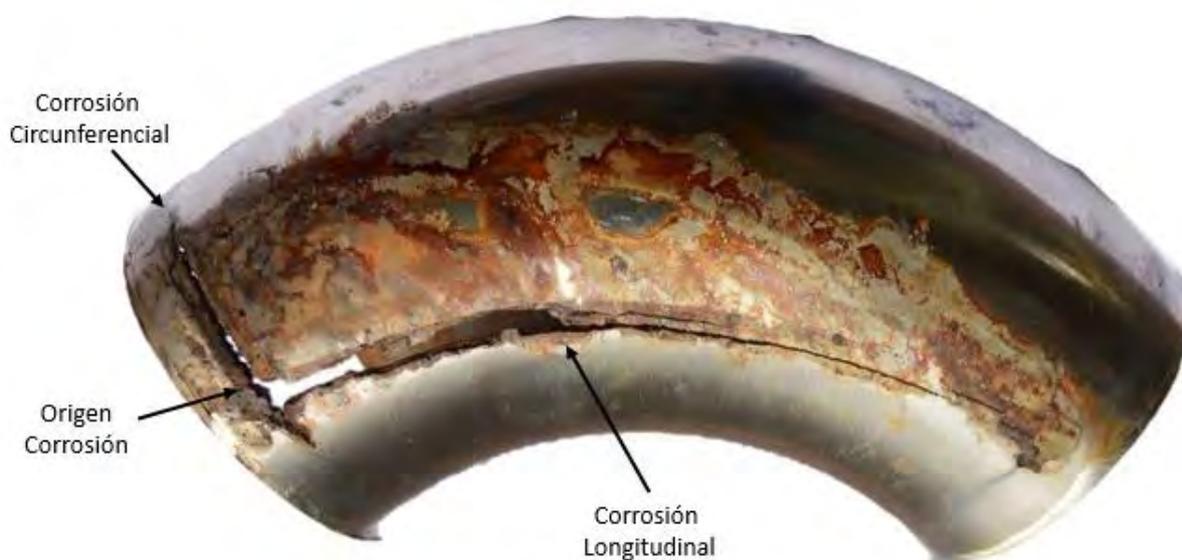
Figura 3. 1 - Componente de Estudio.

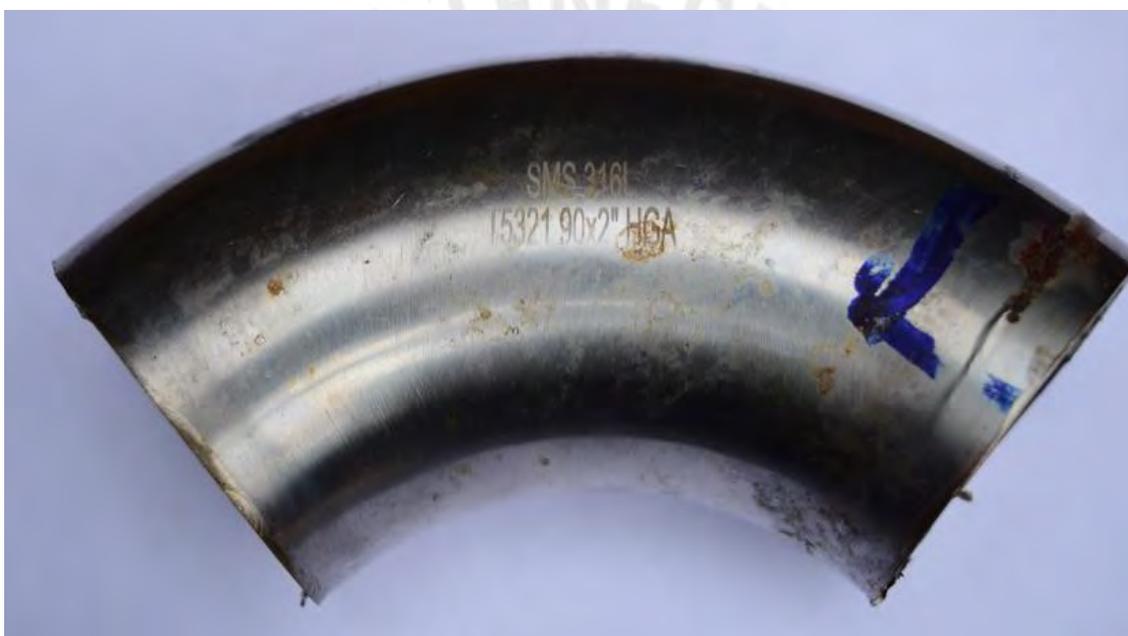
Figura 3.2 - Vista de la Zona del cordón de la Soldadura

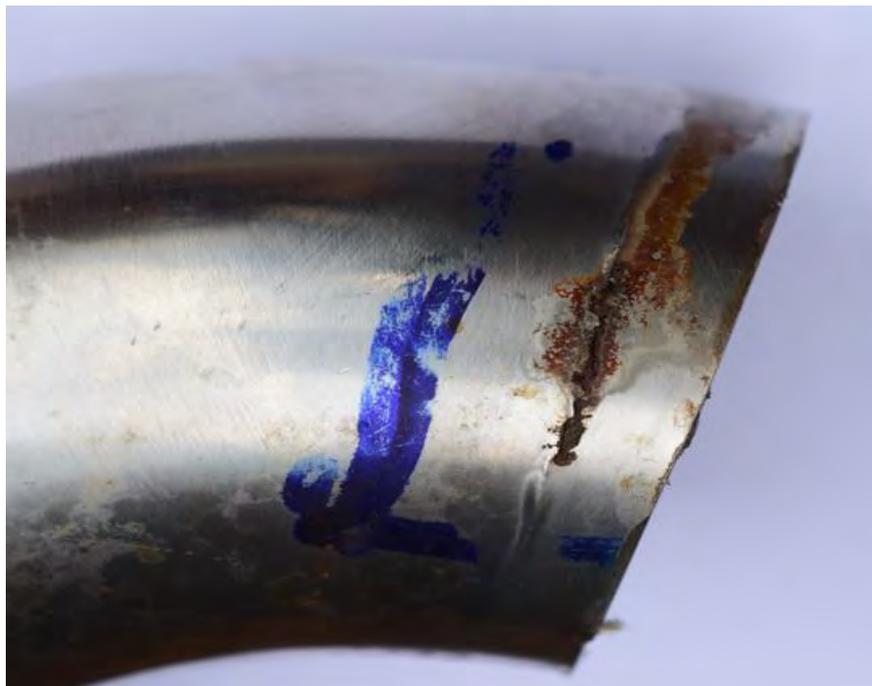
Figura 3.3 - Vista de mayor detalle de corrosión.

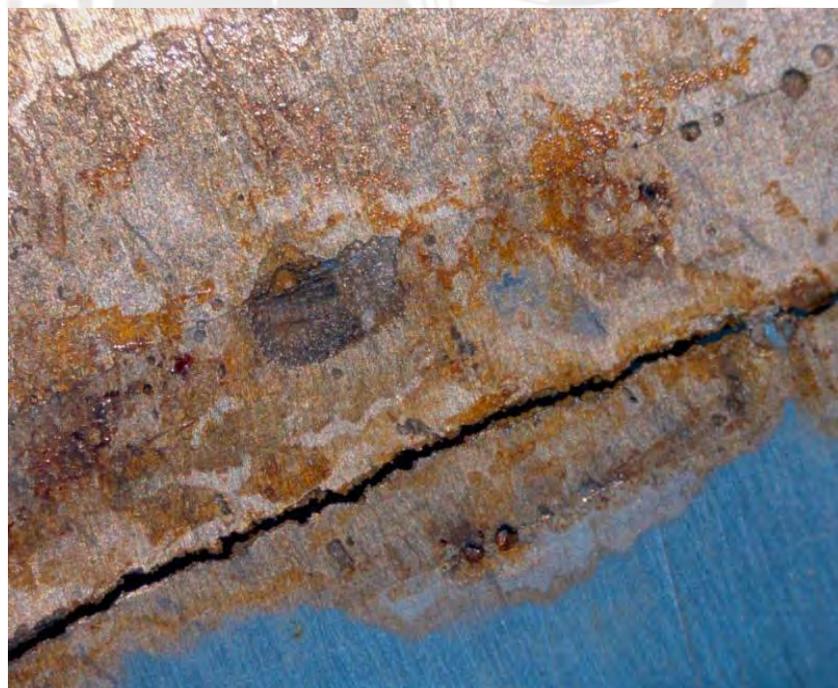
Figura 3. 4 - Vista de Estereoscopio de la fisura que atraviesa longitudinalmente el codo en estudio.

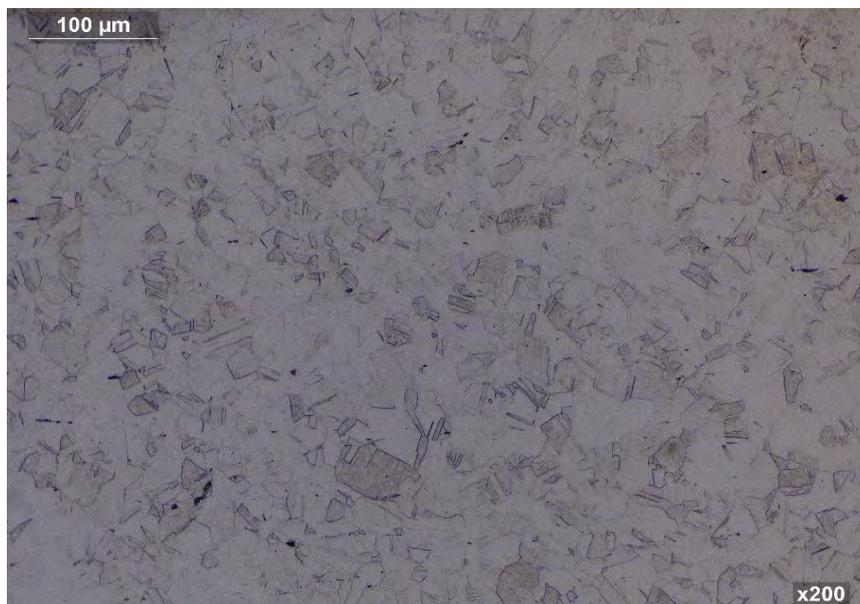
Figura 3. 5 - Metalografía el metal base con ataque – 200X – Reactivo: ácido oxálico

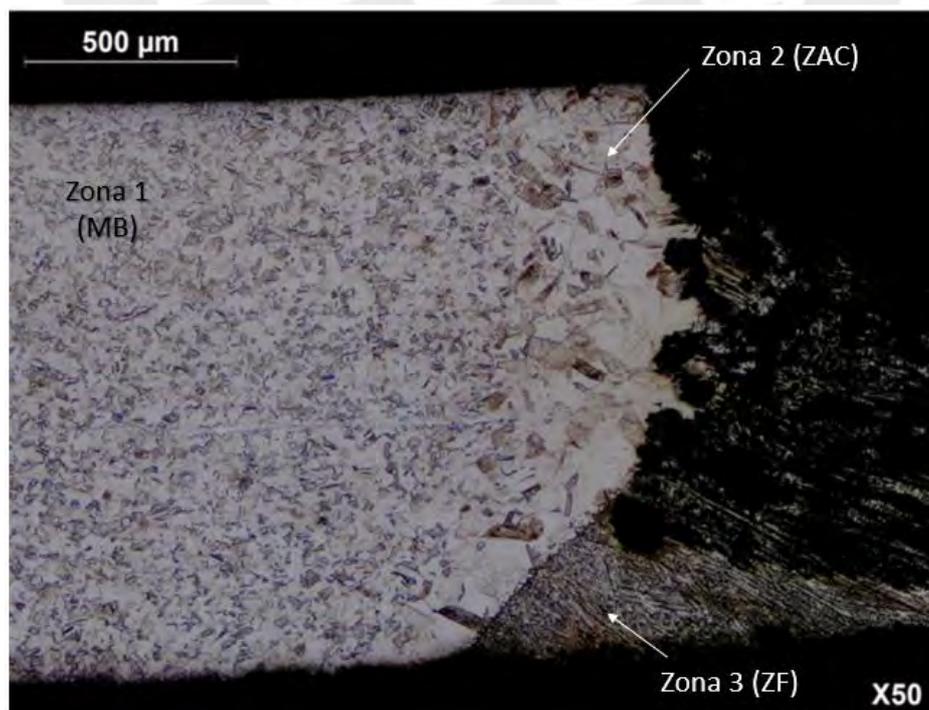
Figura 3.8 - Sección atacada de la corrosión longitudinal - 50X - Reactivo: ácido oxálico.

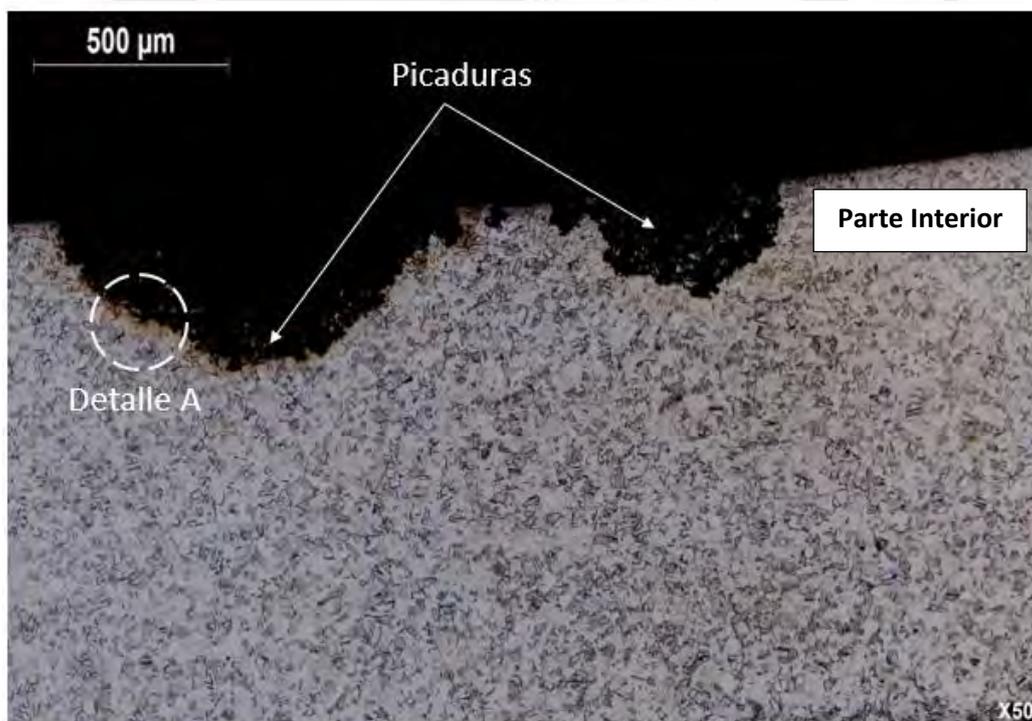
Figura 3.9 - Sección próxima a la costura del codo – 50X – Reactivo: ácido oxálico.

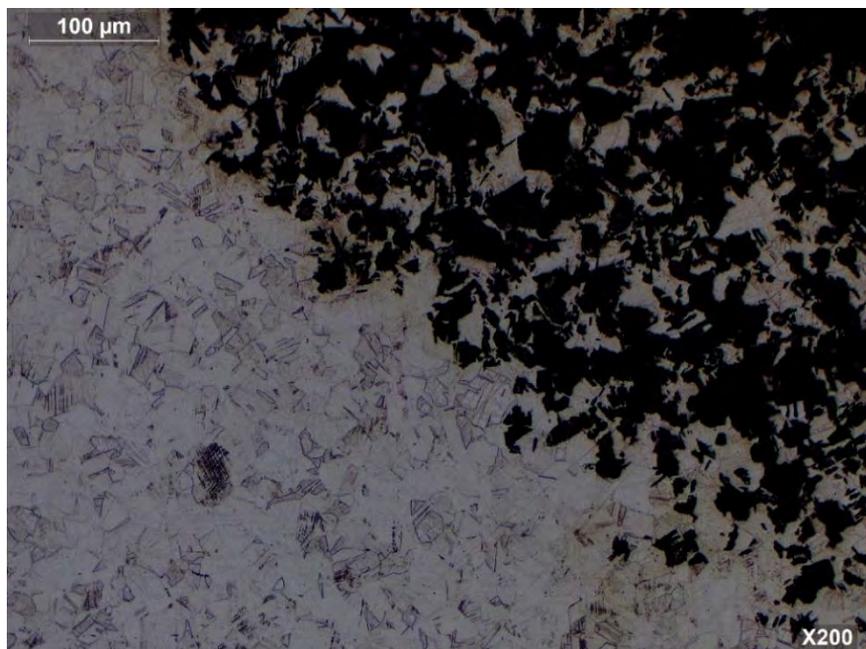
Figura 3.10 - Detalle “A” de picadura en la parte interna del componente de estudio en contacto con ácido carmínico – 200X – Reactivo: ácido oxálico

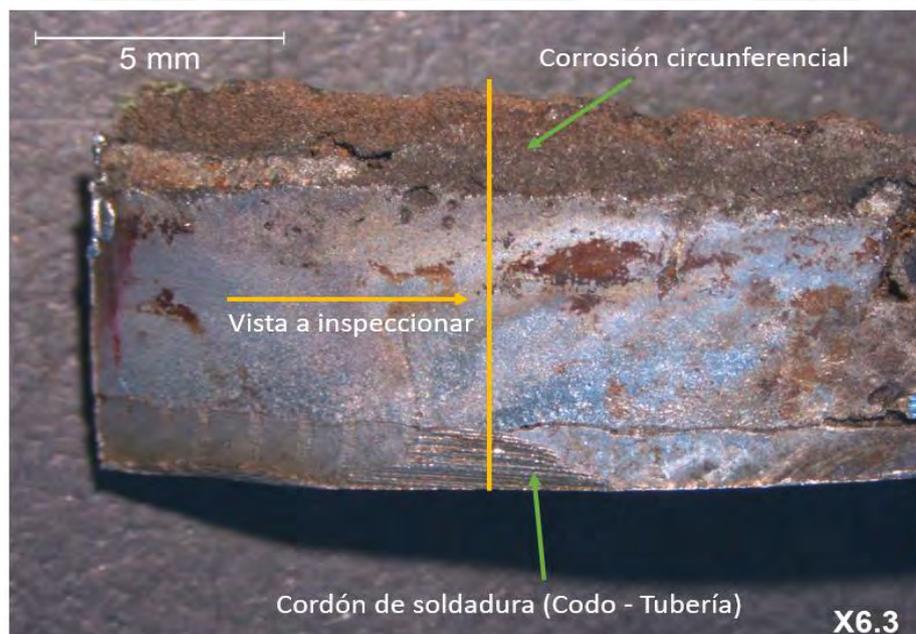
Figura 3.11 - Sección correspondiente de la corrosión circunferencial.

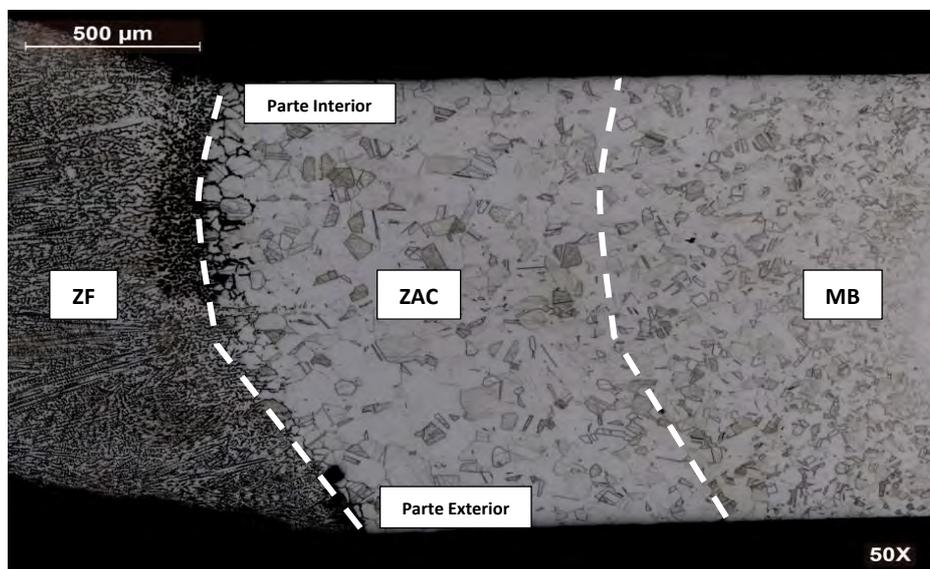
Figura 3.12 - Vista de la microestructura en la unión codo – tubería - 50X- Reactivo: ácido oxálico.

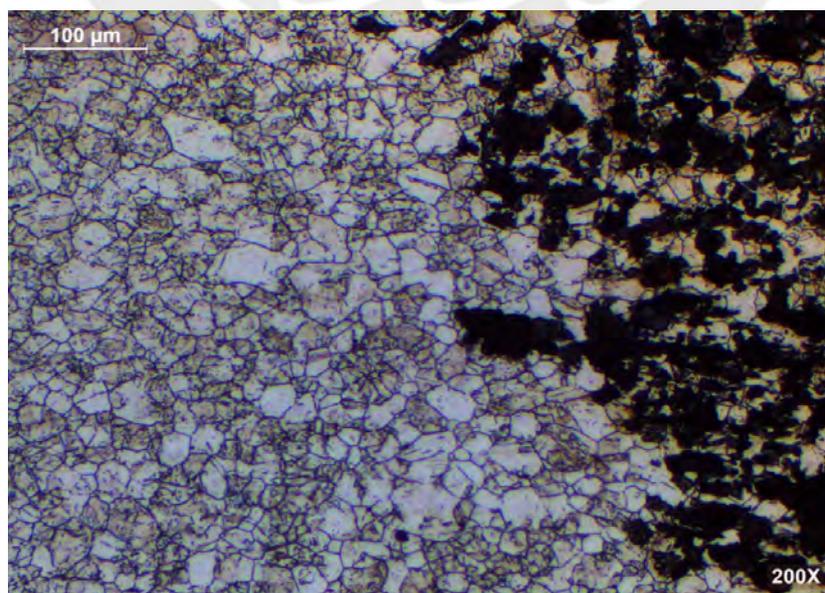
Figura 3.13 - Vista de la sección corroída – 200X – Reactivo: ácido oxálico.

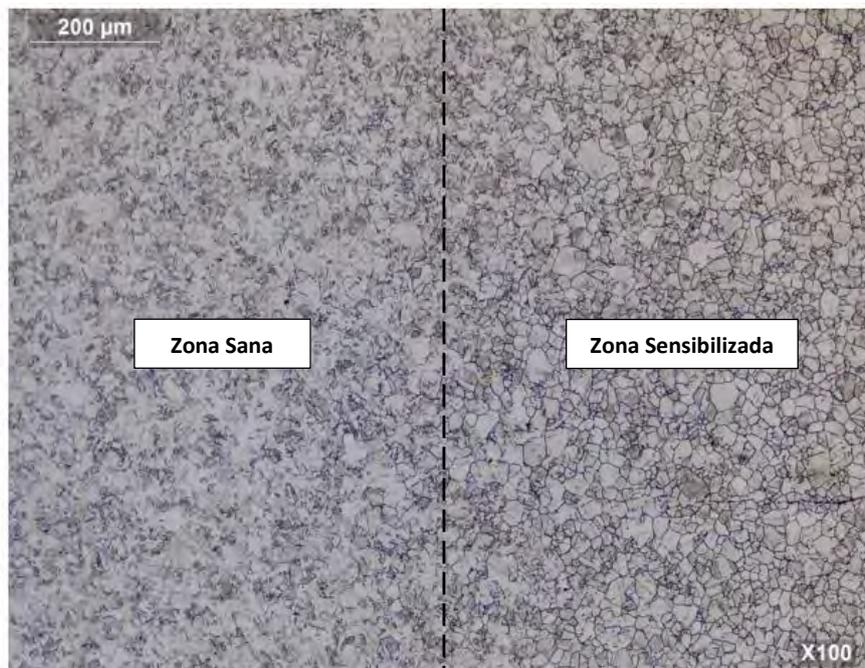
Figura 3.14 - Sección donde se muestra el cambio en la morfología – 100X – Reactivo: ácido oxálico.
