**ANÁLISIS DE FALLA DE COJINETES DE BIELA DE CAMIONES
DE 2300 HP PARA MINERÍA**

Tesis para optar el Título de Ingeniero Mecánico, que presenta el bachiller:

Los cojinetes de biela de los motores diesel de los camiones de acarreo de una mina de tajo abierto en el Perú deben presentar un buen estado hasta las 14000 horas de operación, de acuerdo a las recomendaciones del fabricante. Sin embargo, en la práctica se han producido constantes fallas y desgaste prematuro alrededor de las 5000 horas de trabajo.

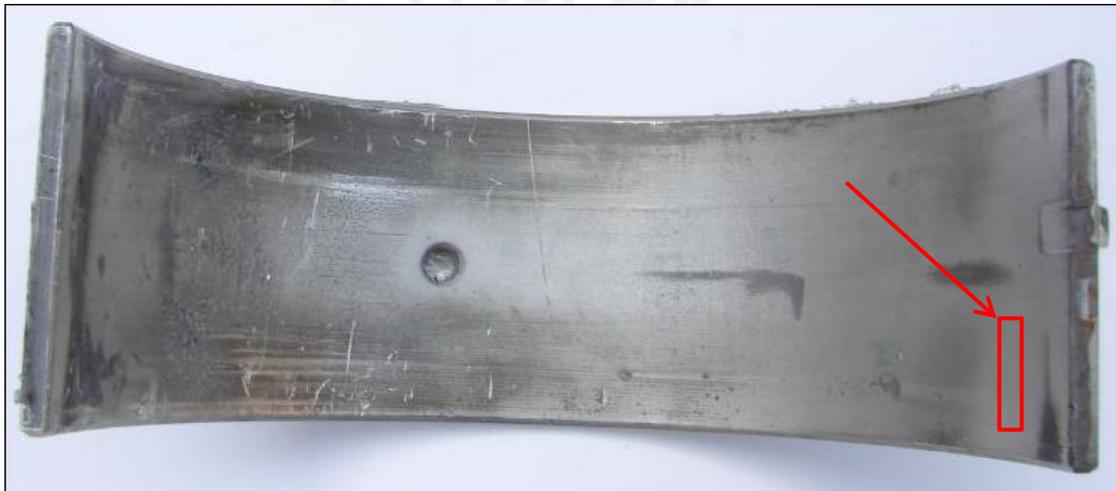
Figura 27. Cara interior del Cojinete 1.

La Figura 27 representa la cara interior, cóncava, del Cojinete 1. Como se mencionó anteriormente, este cojinete es el que presenta el mejor estado de las 40 muestras recopiladas. Por este motivo, se eligió para poder realizar la caracterización del material de los cojinetes.

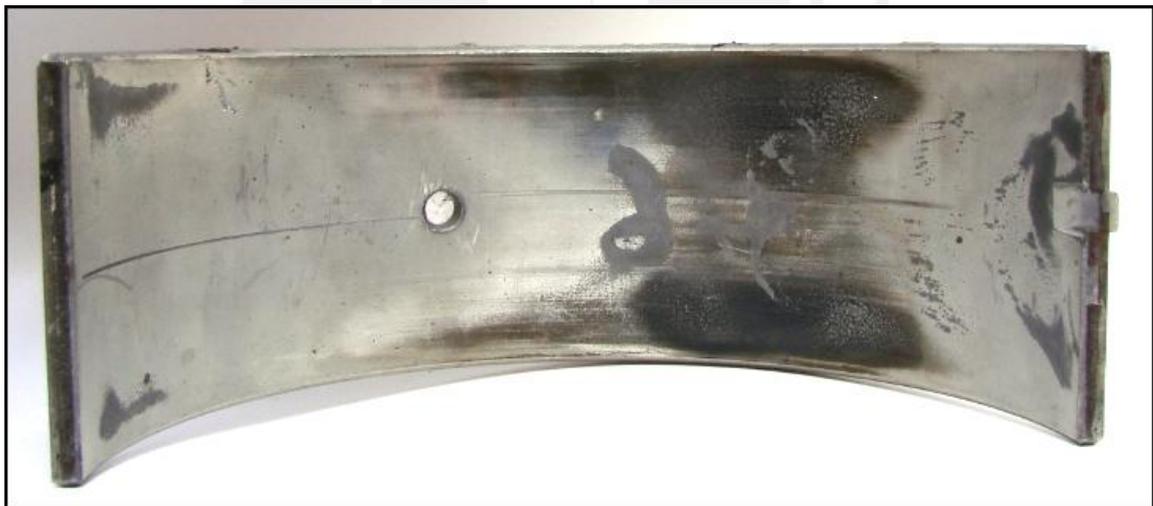
Figura 51. Inspección visual de la cara interior del Cojinete 2.

La Figura 51 corresponde a la inspección de la zona interior del Cojinete 2, esta es la parte convexa del metal que se encuentra en contacto con el muñón del eje cigüeñal. El orificio que se observa a la izquierda, en la zona media del cojinete, es por donde entra el lubricante. Una observación es que los mecanismos de desgaste se encuentran alejados del orificio por donde penetra el lubricante, mientras que la zona adyacente al orificio muestra un muy buen estado.

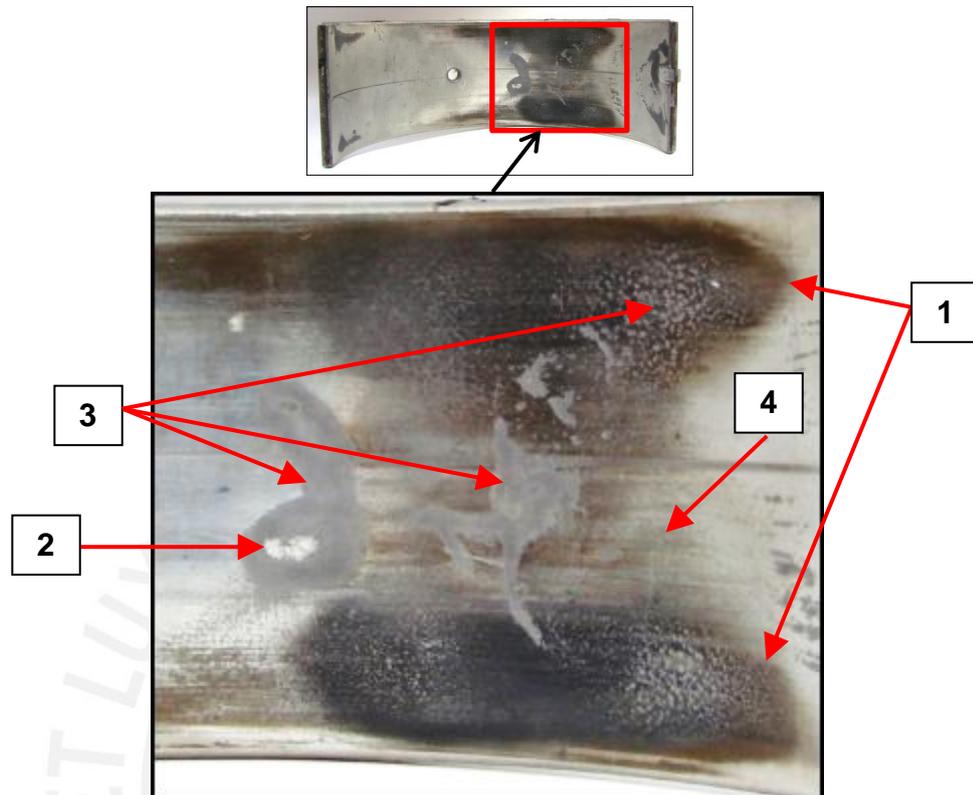
Figura 52. Mecanismos de desgaste del Cojinete 2.

En la Figura 52 se muestra el detalle de cada uno de estos mecanismos de desgaste:

2. Esta zona representa un desgaste típico de erosión por cavitación. Este tipo de picadura es el desgaste de mayor profundidad de remoción de material que se presenta en las capas del cojinete. Asimismo, esta picadura puede ser considerada como un concentrador de esfuerzos debido a la profundidad de la penetración. Posteriormente, se muestran los resultados de la metalografía correspondiente a una sección transversal de esta zona para medir la profundidad del daño.

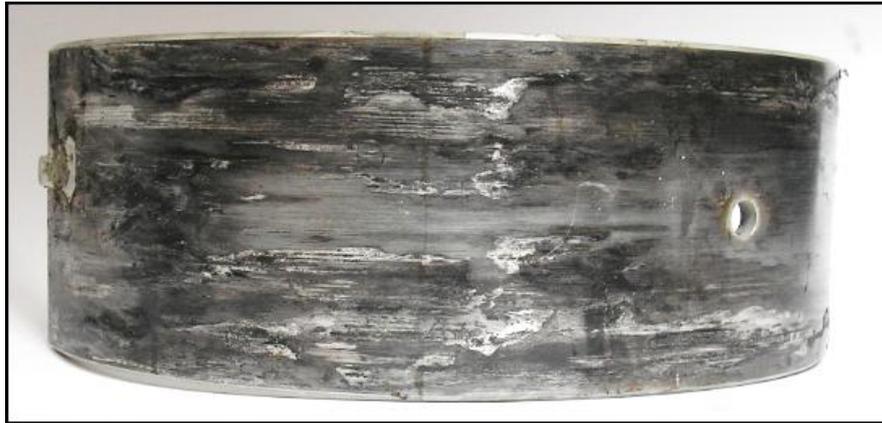
Figura 53. Inspección visual de la cara exterior del Cojinete 2.

En la Figura 53 se puede apreciar claramente el mecanismo de desgaste denominado 'Fretting corrosion' que se presenta en la zona exterior del Cojinete 2. Dado que el Cojinete 2 posee un menor espesor debido al nivel de desgaste, esto produce un aumento en el movimiento relativo entre cojinete y la biela y origina el mecanismo 'Fretting corrosion'.

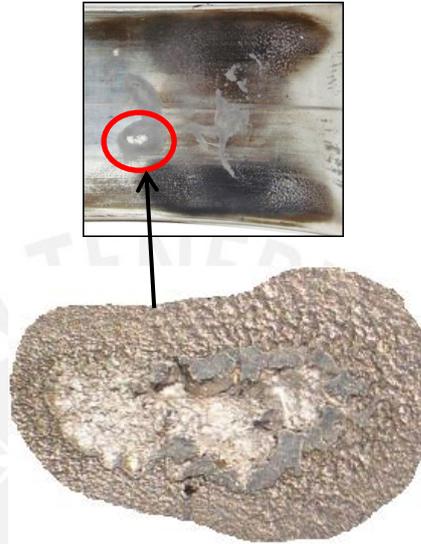
Figura 54. Zona de erosión por cavitación severa del Cojinete 2.

En la Figura 54 se muestra la zona de desgaste de erosión por cavitación a 10 aumentos. Se puede ver el brillo de la capa de Aluminio y una morfología característica de este tipo de daño.

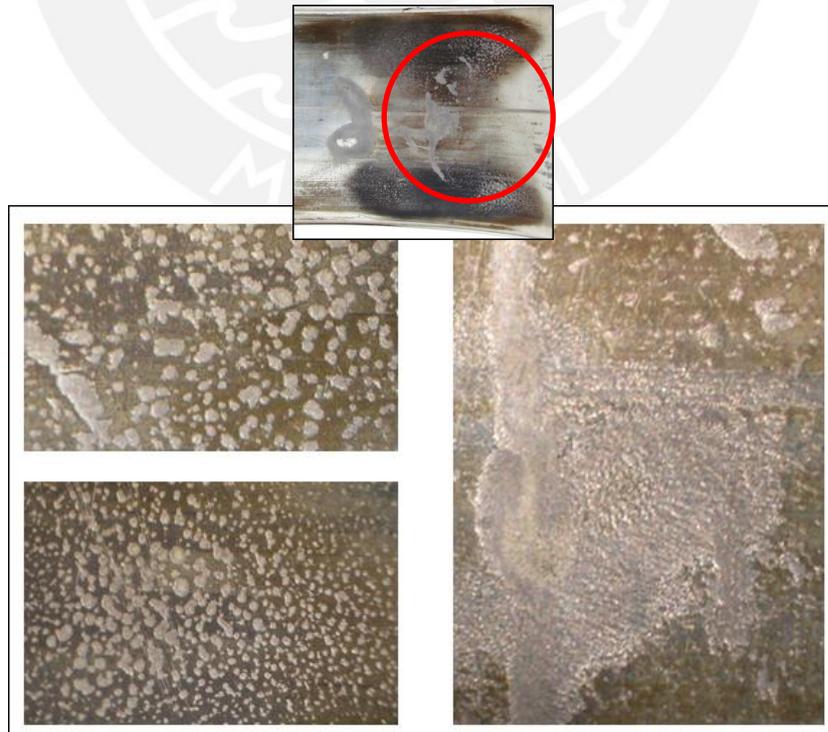
Figura 55. Otras zonas de erosión por cavitación del Cojinete 2.

La Figura 55 muestra el detalle de otras zonas de erosión por cavitación:

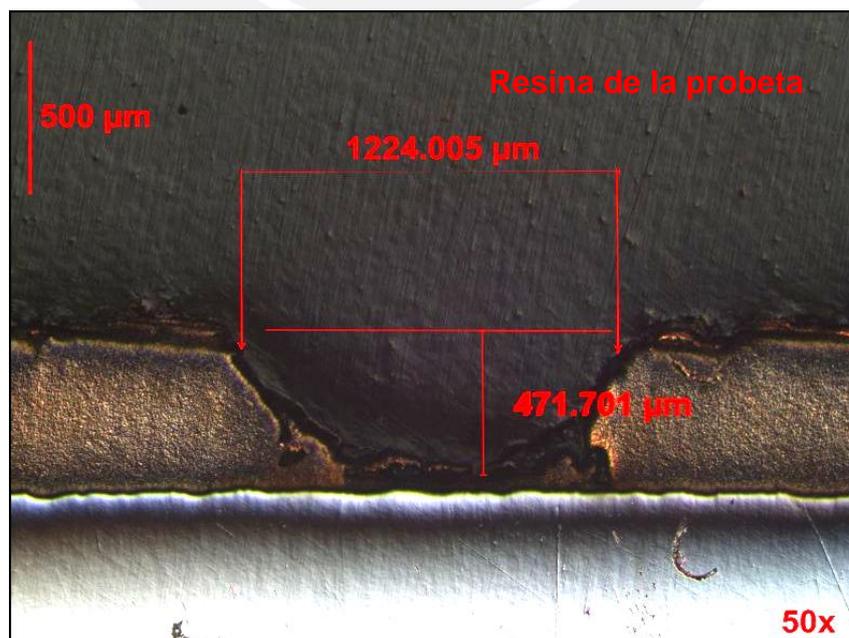
Figura 59. Metalografía en la sección transversal de la zona de erosión por cavitación del Cojinete 2.

En la Figura 59 se muestra la sección transversal correspondiente a la picadura de la zona de erosión por cavitación más severa presente en el cojinete. Se puede observar una penetración total de la Capa 4. La profundidad es de 471.70 micras y la longitud del daño es de 1.224 milímetros:

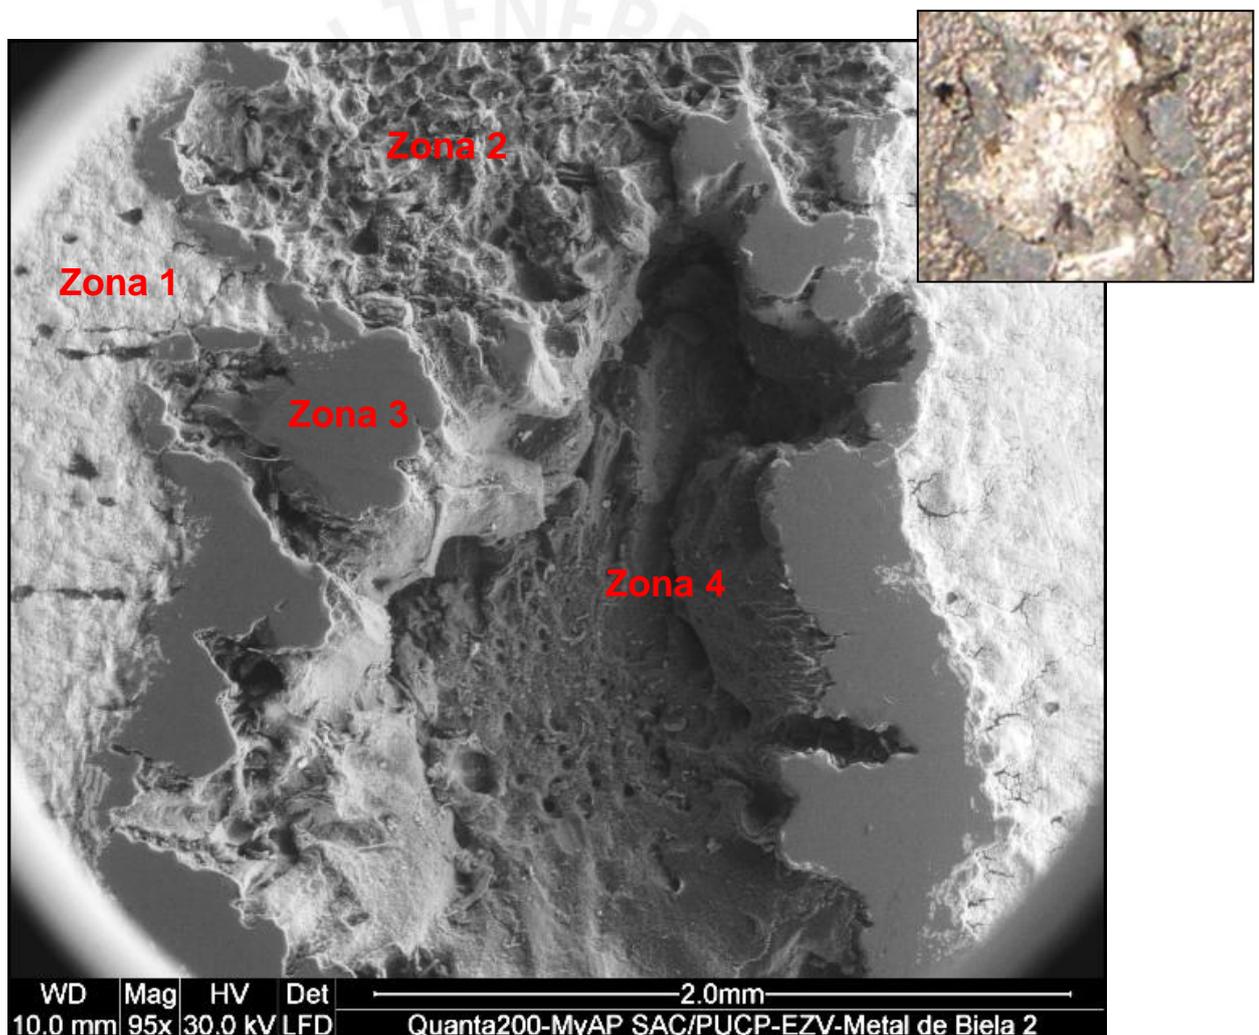
Figura 60. Superficie de erosión por cavitación severa en el Cojinete 2.

El Cojinete 2 presenta múltiples mecanismos de desgaste como se comentó en la sección de inspección visual. Dentro de ellos, el mecanismo que origina una mayor profundidad de penetración y daño en las capas del cojinete es la erosión por cavitación.

Por este motivo, se realizó el ensayo en esta zona para obtener la información de material y la morfología del desgaste. Se ha realizado el análisis de elementos en 4 zonas: Zona 1, Zona 2, Zona 3 y Zona 4. El orden de las zonas es según el proceso del daño en la superficie del Cojinete 2. La Figura 60 muestra la superficie de erosión por cavitación a 95 aumentos:

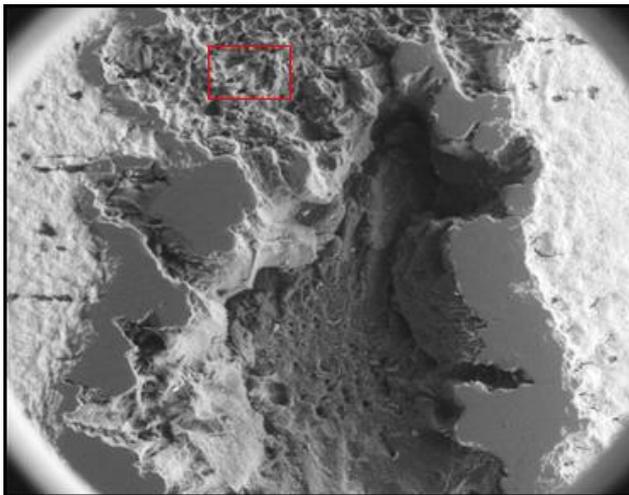
Figura 63. Análisis de la Zona 2 del Cojinete 2.

La morfología del daño indica que luego de la zona brillante correspondiente a la Capa 2 (Plomo-Estaño), el desgaste va progresando hacia un patrón como el de la zona rectangular en rojo. Se analizó esta zona y efectivamente contiene Cobre y Aluminio, elementos que están presentes en la Capa 3 y Capa 4. La morfología de esta zona de desgaste es aún más grumosa que la anterior. La Figura 63 muestra el punto analizado y la Figura 64 muestra los niveles de energía de los elementos en keV.

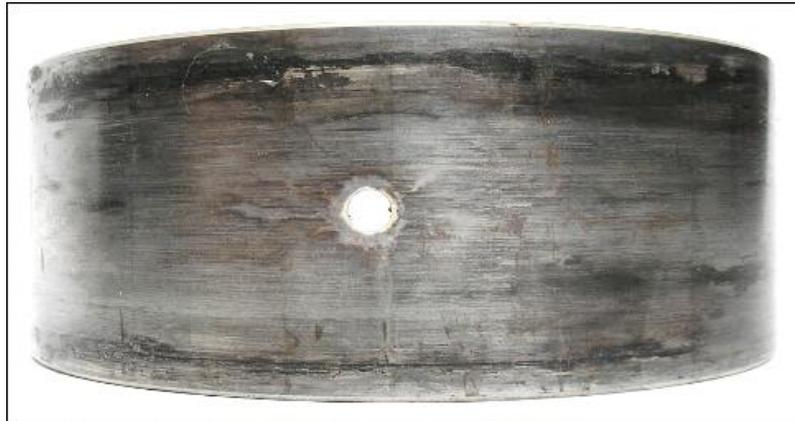
Figura 76. Inspección visual de la cara exterior del Cojinete 3.

La Figura 76 muestra la zona exterior del Cojinete 3, la cual también presenta el mecanismo 'Fretting corrosion'.

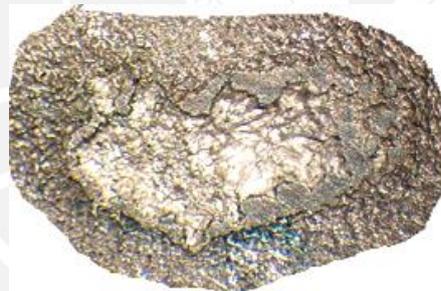
Figura 77. Zona de erosión por cavitación severa del Cojinete 3.

En la Figura 77 se muestra la zona de desgaste de erosión por cavitación a 10 aumentos. Se puede ver el brillo de la Capa 4, de Aluminio y una morfología característica de este tipo de daño.
