**EVALUACIÓN DEL COMPORTAMIENTO SÍSMICO E
INFLUENCIA DE LA DIRECCIÓN DEL MOVIMIENTO EN
MÓDULOS DE ADOBE REFORZADO CON GEOMALLA**

Tesis para optar el Título de Ingeniero Civil, que presenta el
bachiller:

Stefano Edoardo Bossio Ibáñez

Lima, Agosto del 2010

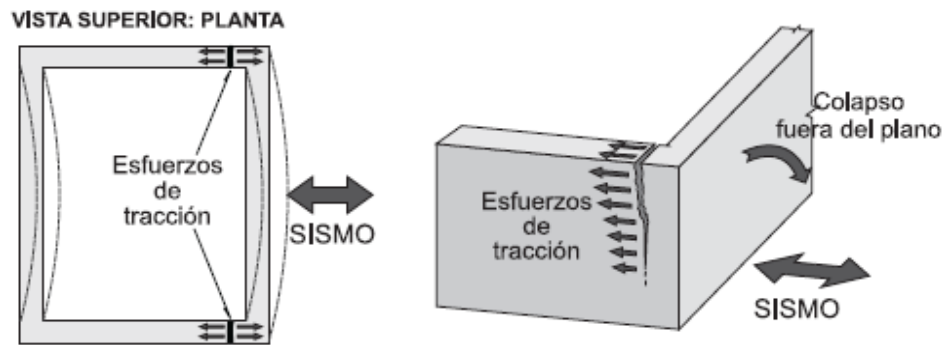
Dentro del primer grupo de daños se encuentran las grietas verticales en las esquinas como se muestra en la Figura 5.4. El movimiento fuera del plano de muros ortogonales entre sí genera una concentración de esfuerzos de tracción en las esquinas ocasionando una grieta vertical que se propaga hacia abajo y eventualmente separa los muros entre sí. Luego ocurre el volteo del muro debido a la ausencia de arriostres fuera del plano.

Figura 5.4. Grietas verticales en esquina (Fuente: PNUD, 2008)

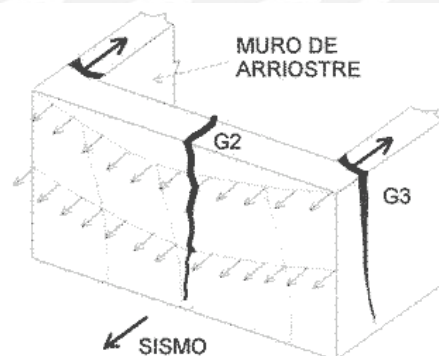
Las grietas verticales en el centro de los muros se producen debido a los esfuerzos de tracción por flexión. Generalmente, esto ocurre cuando los muros de arriostre perpendiculares se encuentran muy separados y el muro trabaja como una losa arriostrada en tres de sus bordes, con el borde superior libre. Al igual que la grieta vertical en esquina, la grieta vertical en el centro del muro se origina en la parte superior del muro donde existe una mayor deformación y se propaga hacia abajo.

Figura 5.5. Grietas verticales debidas a fuerzas fuera del plano (Fuente: CERESIS)

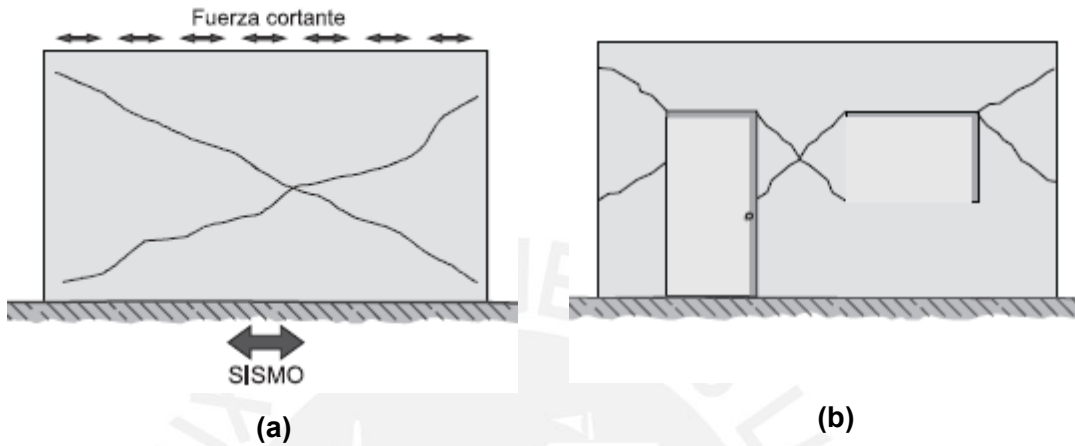
En el segundo grupo se encuentran las grietas diagonales por fuerza cortante en el plano del muro. Estas ocurren cuando las fallas fuera del plano han sido controladas debido a que los muros son gruesos o porque existe un elemento de amarre al nivel superior de los muros. Las grietas diagonales se producen a lo largo del muro en una dirección o en las dos direcciones en forma de "X" y por lo general

Figura 5.6. Grietas diagonales debidas a fuerzas en el plano del muro (Fuente: PNUD, 2008)

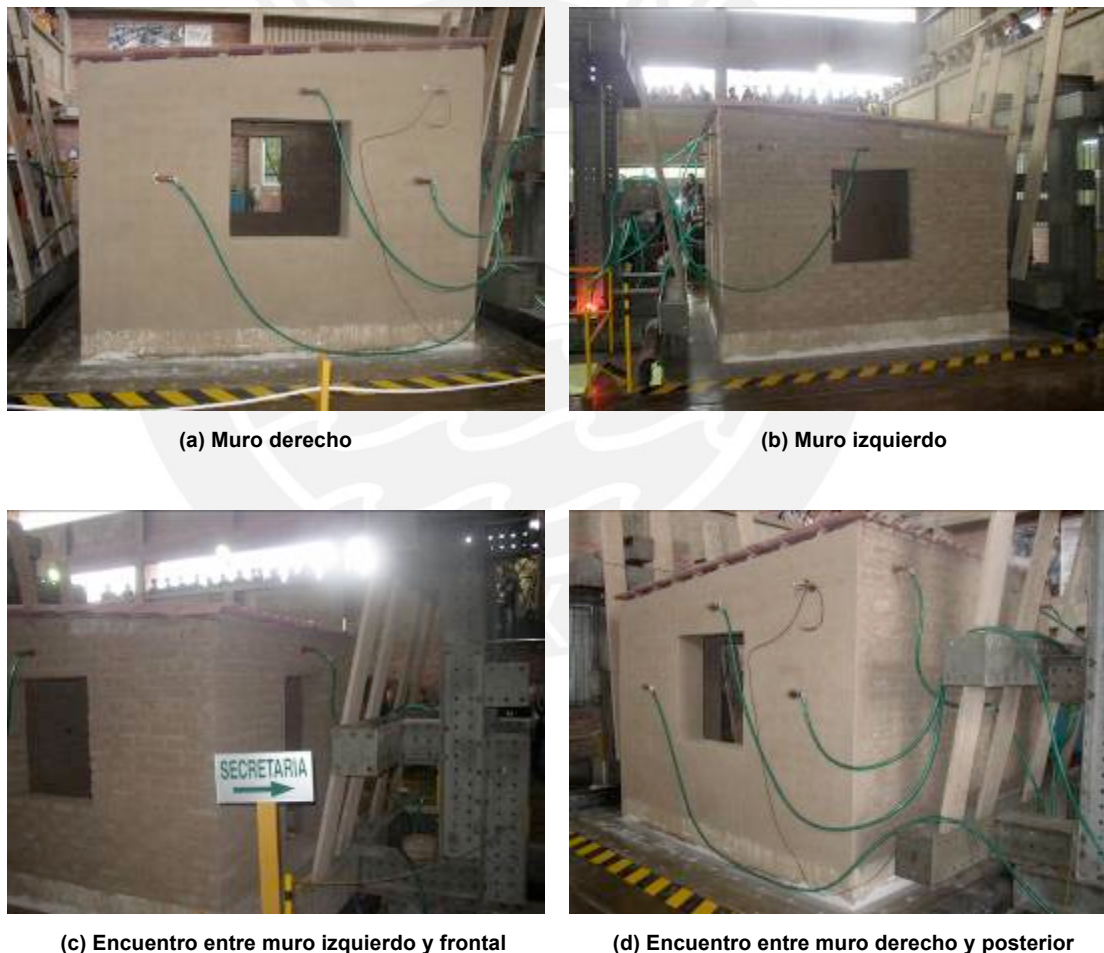
En la Fase 1 los daños en los muros fueron imperceptibles. Se pudieron observar desplazamientos relativos entre los muros pero sin causar daño alguno. Según la clasificación de daños descrita en la Tabla 5.1, el módulo no presentó daños. En la Figura 6.2 se muestra el módulo después de la Fase 1.

Figura 6.2 Daños en el módulo M000 - Post Fase 1 (30mm)

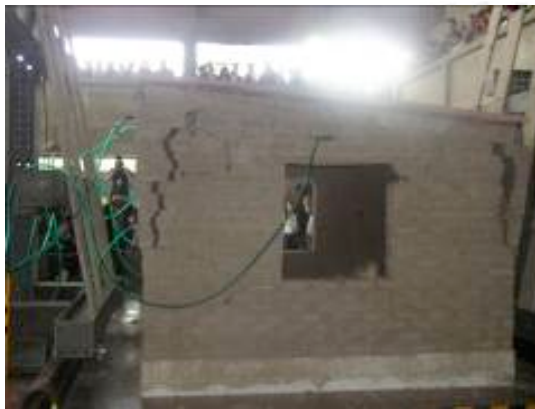
En la Fase 2 se produjo el desprendimiento de pedazos de adobes debido a la excesiva deformación de los muros. Por instantes el techo se separó íntegramente de los muros. Se formaron grandes grietas diagonales en los muros derecho e izquierdo debido a fuerzas cortantes en el plano. Se presentaron grietas verticales en las esquinas del muro izquierdo y derecho, iniciándose la falla típica por volteo que ocurre en construcciones sin refuerzo. Sin embargo, se observó una notable diferencia entre el muro derecho con tarrajeo y el muro izquierdo sin tarrajeo, el cuál se vio seriamente afectado. Se presentaron daños graves en el módulo.

(a) Muro izquierdo

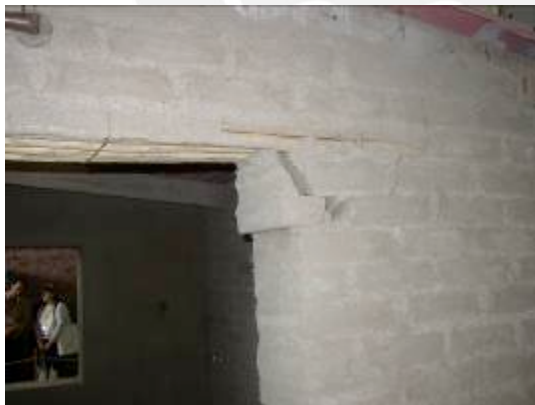
(c) Daños en la ventana del muro izquierdo

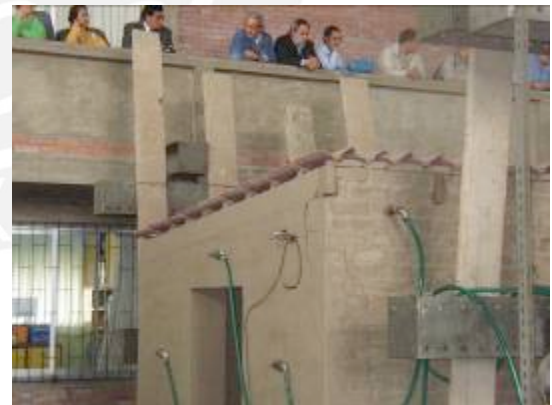
(d) Encuentro entre el muro derecho y posterior

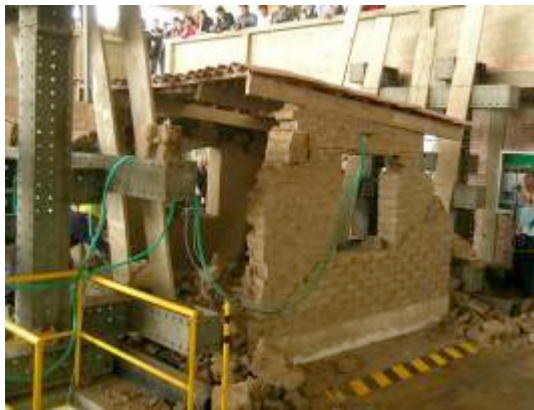
Por precaución y ante el inminente colapso del módulo se retiraron los LVDT's antes de realizar la última fase. Los muros frontal y posterior colapsaron por volteo, aunque el techo permaneció apoyado por gravedad en los muros de corte. Las grietas diagonales en los muros derecho e izquierdo se incrementaron significativamente, disminuyendo a su vez la sección de los muros. Se presentó el colapso parcial del módulo y éste quedó inestable al finalizar el ensayo.

(a) Encuentro entre muro izquierdo y muro posterior

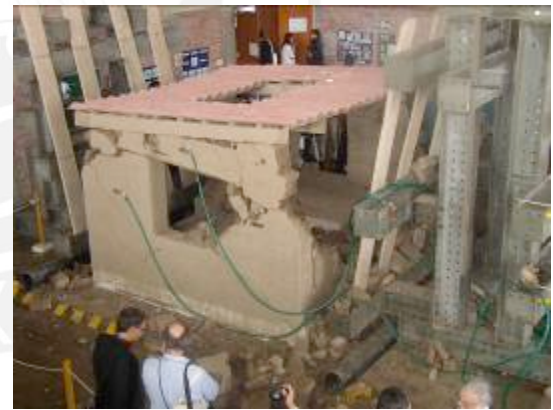
(d) Encuentro entre muro derecho y posterior

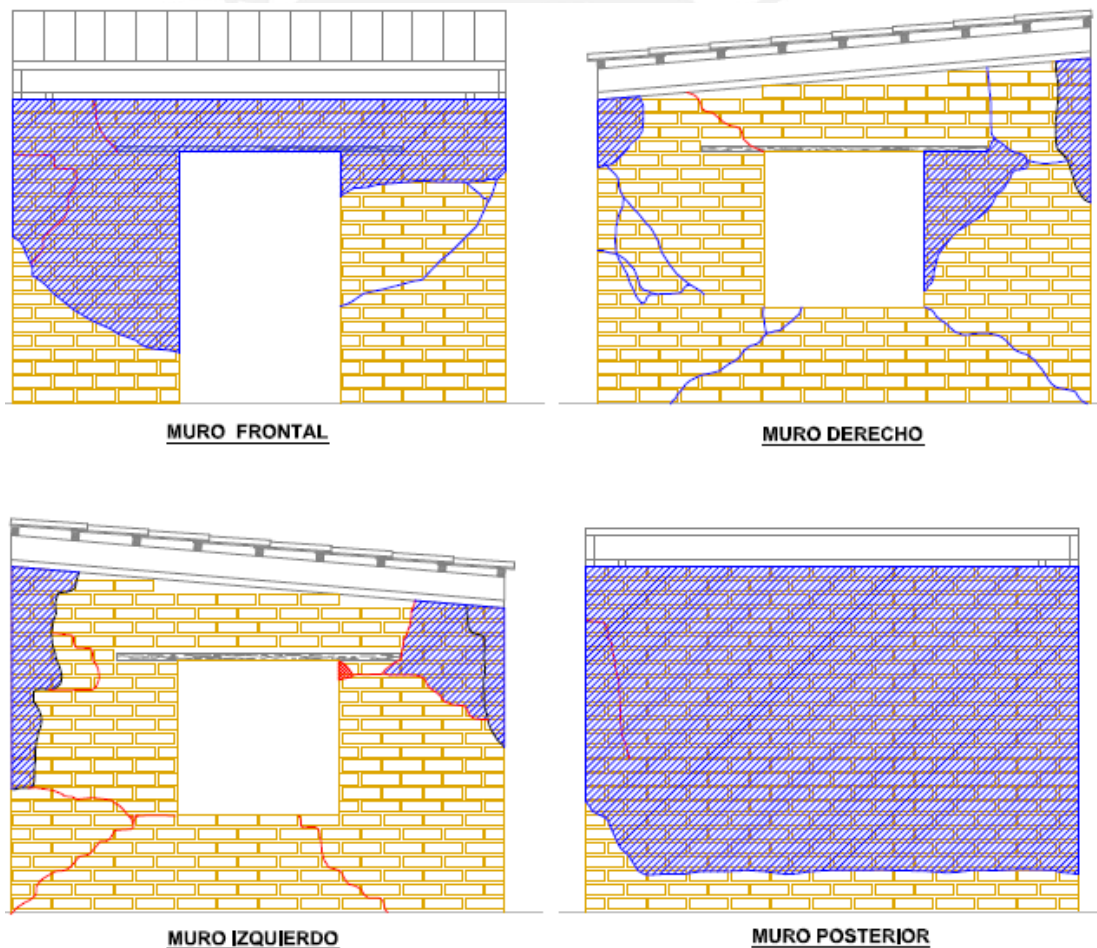
Figura 6.11 Grietas en muros exteriores del módulo M000

En la Figura 6.11 se observa que aproximadamente el 50% del área del muro frontal y el 100% del muro posterior colapsaron. Asimismo, entre el 10 al 15% del área del muro izquierdo y derecho también se derrumbó. Las grietas producidas por fuerzas cortantes en los muros de corte ocasionaron un gran daño al separarlos por bloques y haciéndolos muy vulnerables al colapso. Las grietas verticales por volteo ocasionaron el colapso de los muros de flexión.

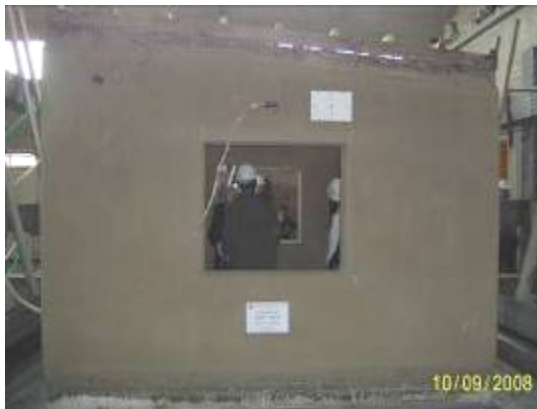
En la Fase 1 se produjeron pequeñas fisuras verticales en el tarrajeo en las esquinas interiores del módulo. También se produjeron pequeñas fisuras diagonales en el tarrajeo de las esquinas de la puerta y ventanas. No se observaron daños estructurales y el daño en el tarrajeo fue casi imperceptible.

(a) Muro izquierdo

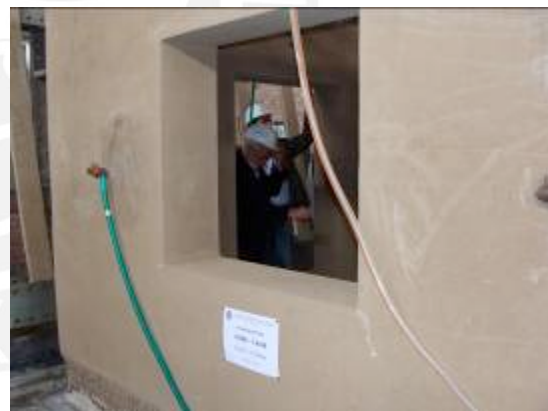
(d) Muro derecho

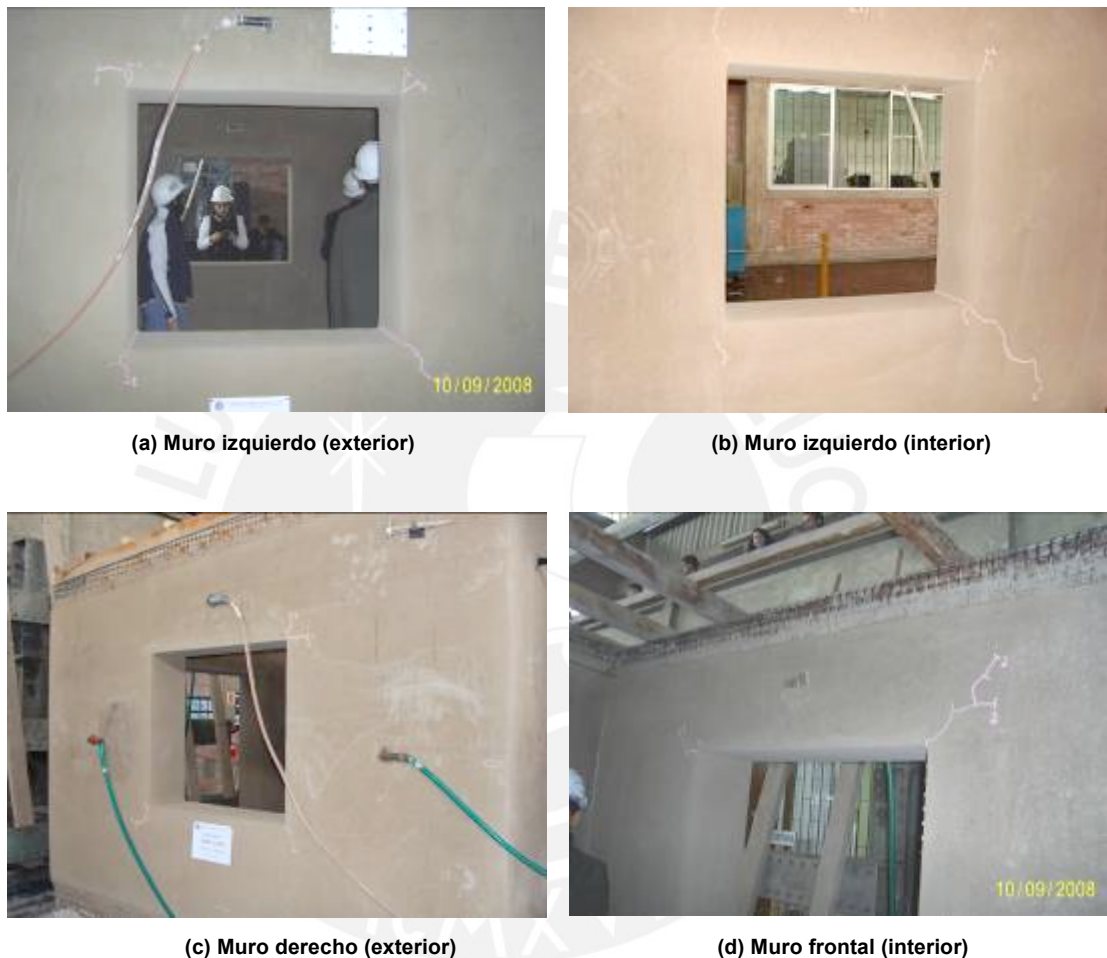
Figura 7.5. Daños en el módulo M100-T4100 – Post Fase 2 (80mm)

En la Fase 2 las fisuras diagonales en el tarrajeo de las esquinas de los vanos aumentaron considerablemente. Sin embargo, no se observó mayores daños en los muros. Se presentaron daños leves en el módulo según la clasificación de daños de la Tabla 6.1.

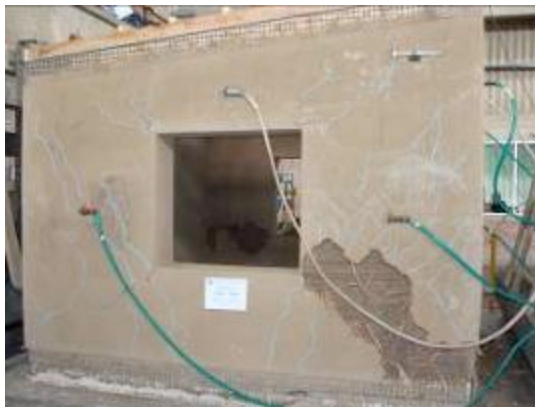
En la Fase 3 se produjeron desplazamientos relativos considerables, con mayor intensidad en los muros frontal y posterior. Sin embargo, no se presentó deslizamiento alguno en la base de los muros. Se desprendió el tarrajeo en las zonas donde se presentaron grietas por fuerzas cortantes y fuera del plano. Al final del ensayo el módulo presentó daños moderados en los muros pero la integridad de la vivienda no se vio afectada.

(a) Muro derecho (exterior)

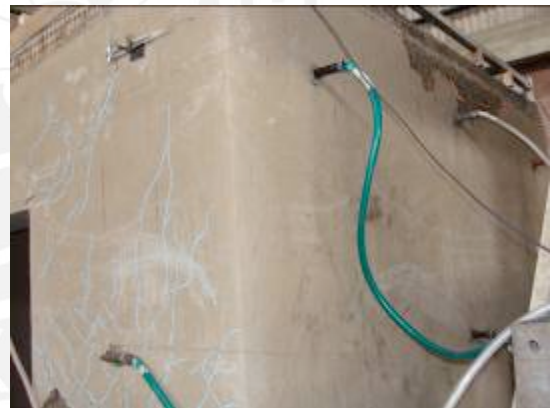
(d) Encuentro entre el muro derecho y posterior

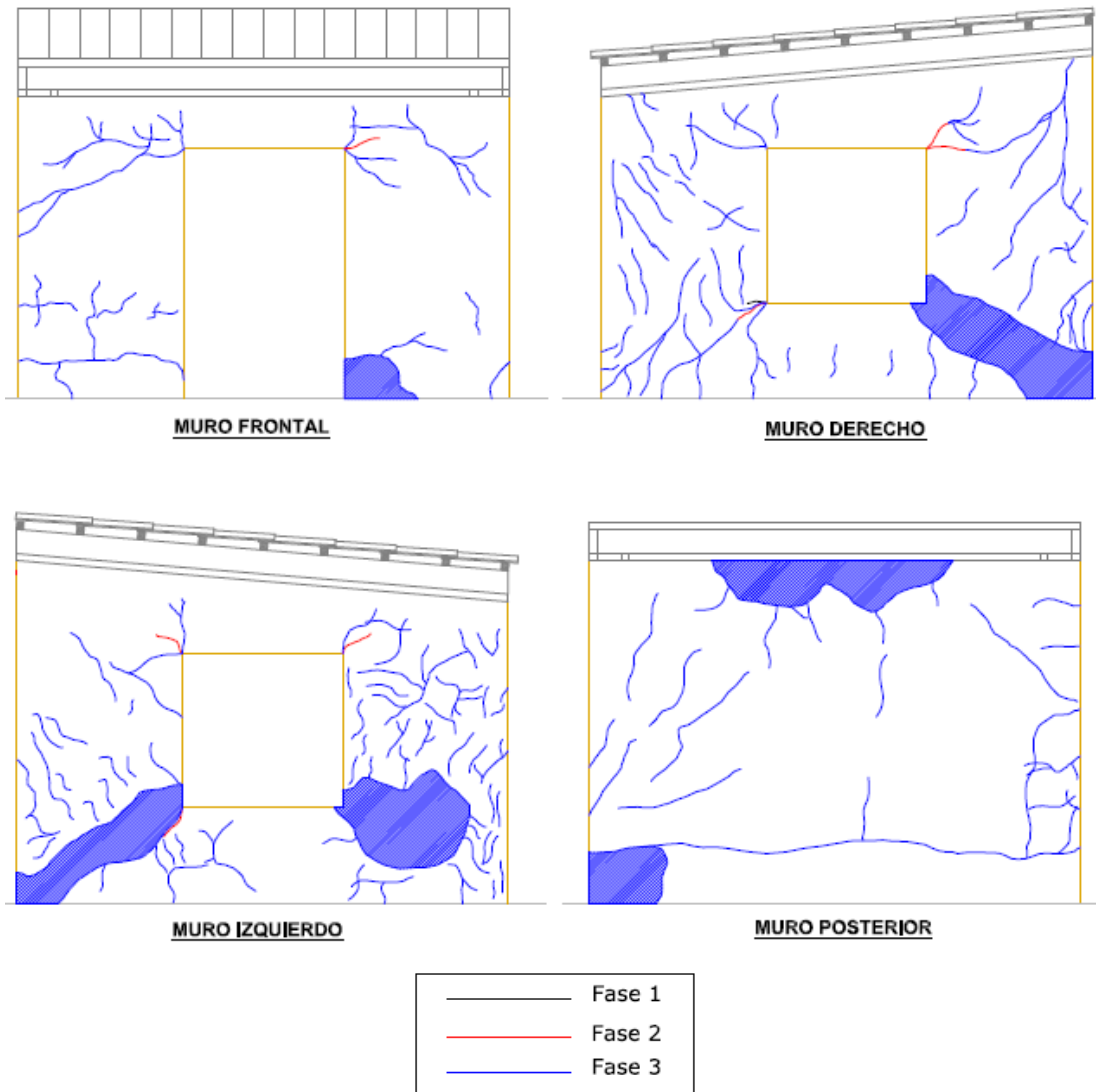
Figura 7.11 Fisuras en tarrajeo exterior – Módulo M100-T4100

La identificación de fisuras se realizó al finalizar cada fase y se marcó en los muros a cada una de ellas diferenciándolas por colores. El color negro se utilizó para identificar las fisuras generadas durante la primera fase, el rojo para la segunda fase y el azul para la tercera fase. Las zonas sombreadas denotan los lugares donde el tarrajeo se desprendió del muro.

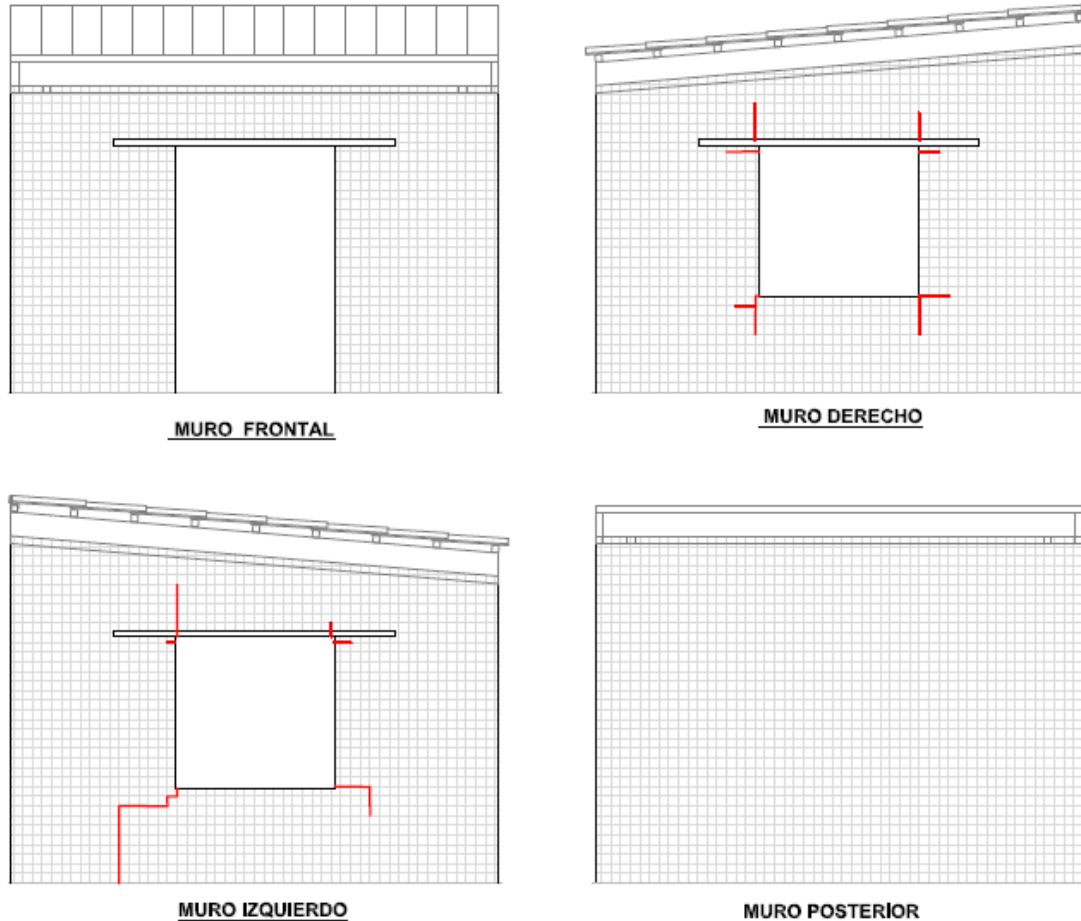
Figura 7.13 Daños en geomalla exterior – Módulo M100-T4100

Las roturas en la geomalla se produjeron exclusivamente en las ventanas de los muros de corte (muros derecho e izquierdo). En la mayoría de las esquinas de ambas ventanas se observó la rotura de solo unas pocas costillas de geomalla, sin embargo, en la esquina inferior izquierda del exterior del muro izquierdo se observó una gran rotura de la geomalla. Esto indica que en estas zonas hubo una mayor concentración de esfuerzos de tracción, evidenciando que las fuerzas de tracción fueron mayores a la resistencia última de la geomalla BX4100 de 12.8kN/m.

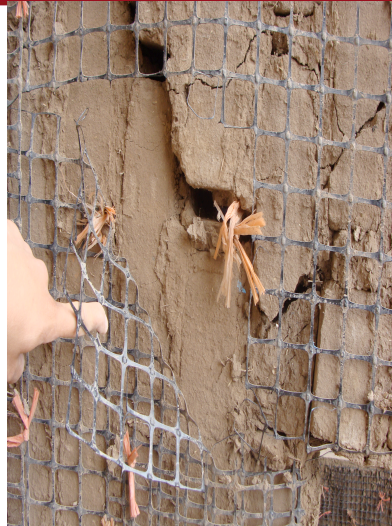
Figura 7.14 Rotura de geomalla exterior en la esquina inferior izquierda del muro izquierdo

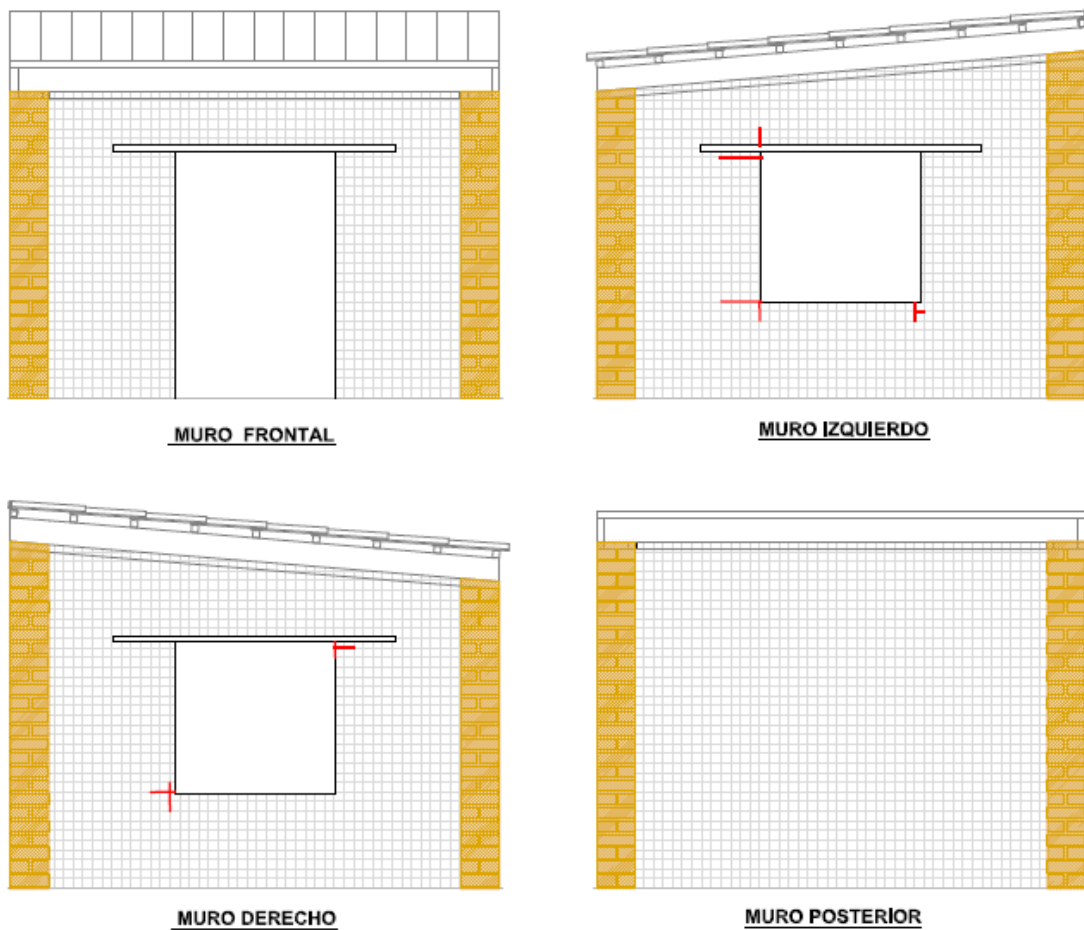
Figura 7.15 Daños en geomalla interior – Módulo M100-T4100

También se produjo la rotura de la geomalla en los paños interiores de los muros derecho e izquierdo. Sin embargo, el daño en estos paños fue menor al presentado en los paños exteriores.

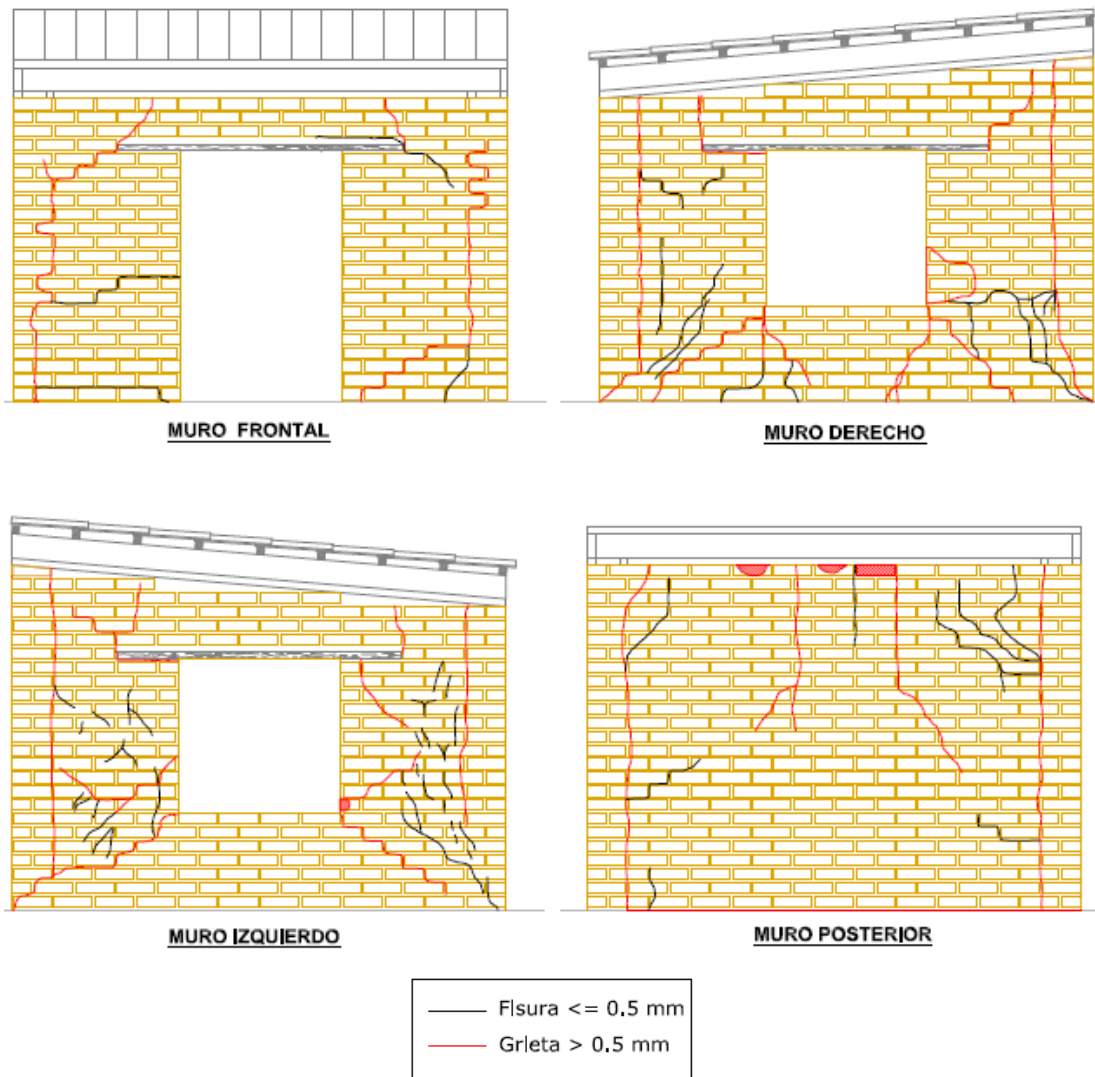
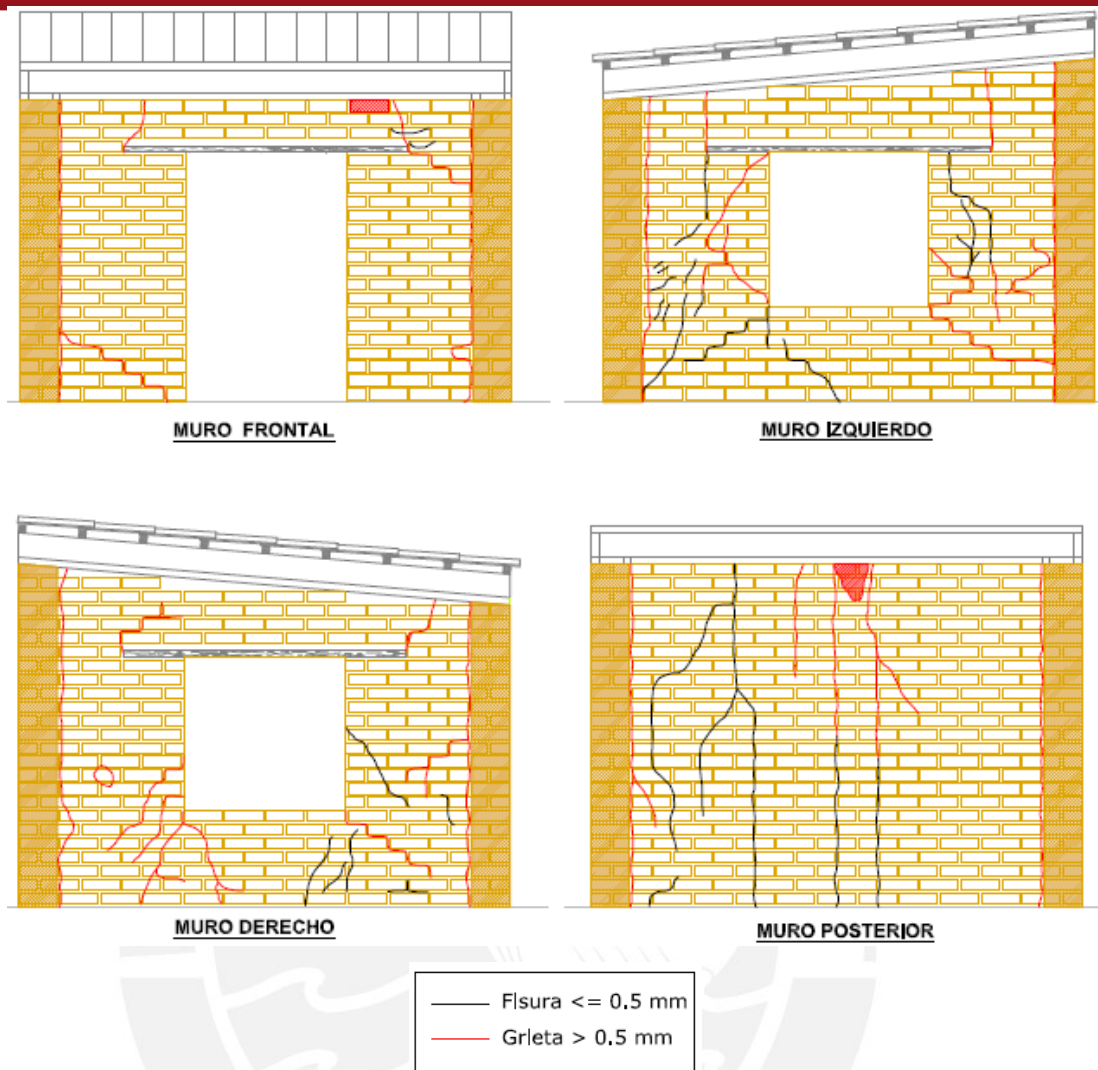
Figura 7.16 Fisuras y grietas exteriores en muros – Módulo M100-T4100

Figura 7.17 Fisuras y grietas interiores en muros – Módulo M100-T4100

Se puede observar que en el módulo se formaron grietas verticales en las esquinas por fuerzas fuera del plano, grietas verticales por flexión en el centro del muro posterior y grietas diagonales por fuerzas cortantes en el muro derecho e izquierdo. Sin embargo, por el confinamiento que brinda la geomalla a los muros, estos daños no llegaron a poner en peligro la estructura.

También se pudo corroborar lo observado en el tarrajeo de los muros, que fue una gran distribución de las fisuras y grietas en toda la superficie de los muros debido a que la geomalla distribuyó las fuerzas de tracción.

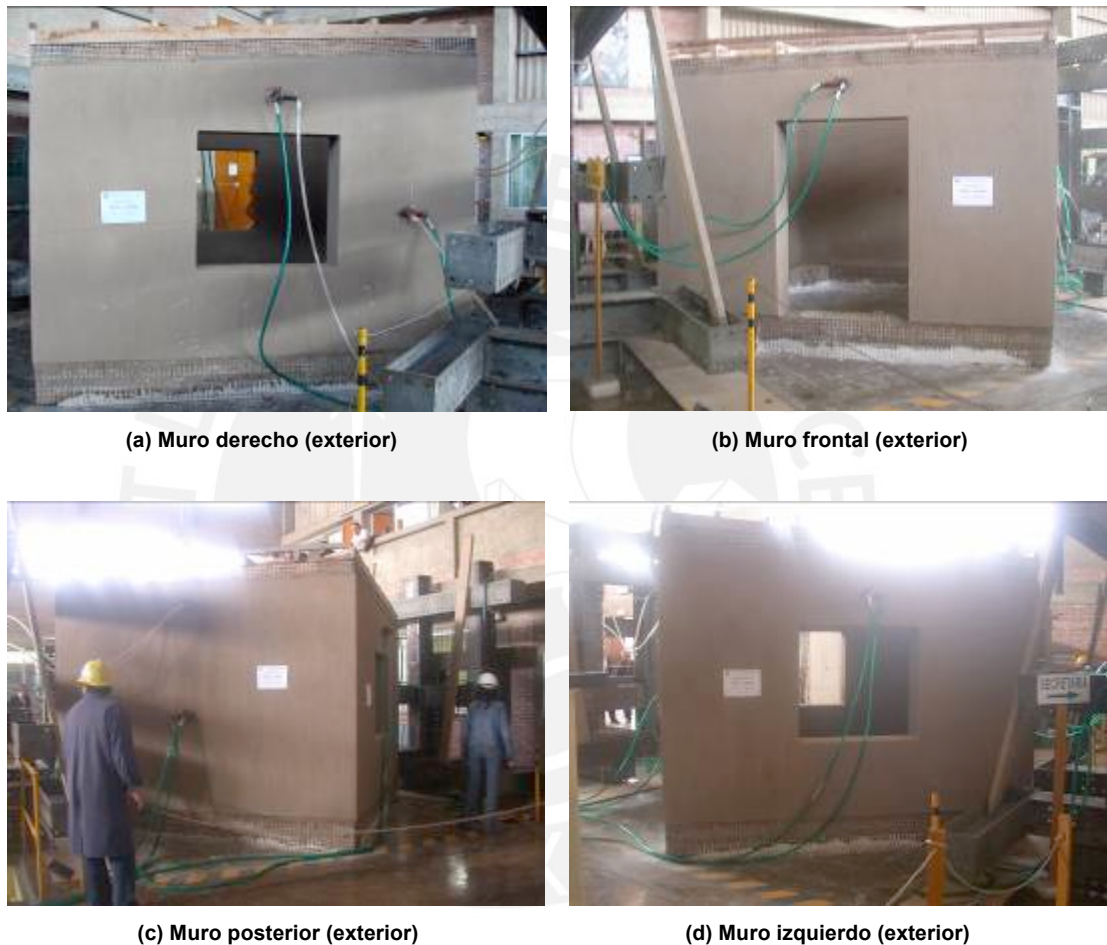
Figura 8.2 Daños en el módulo M100-T4100D – Post Fase 1 (30mm)

Durante la Fase 1 no se observó daño alguno en el módulo. No se presentaron fisuras en el tarrajeo de ningún muro. Según la clasificación de la Tabla 5.1, no hubo daños en la estructura.

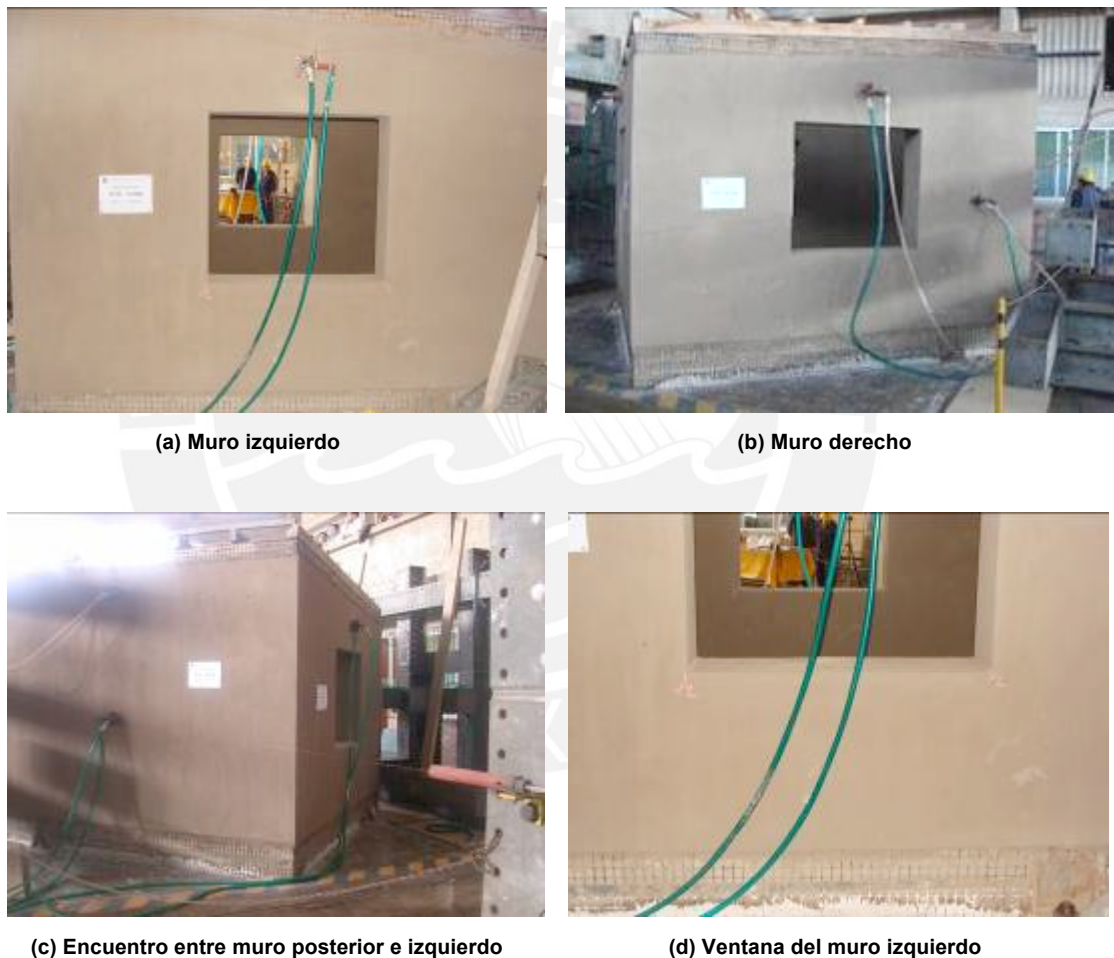
Figura 8.5 Daños en el módulo M100-T4100D – Post Fase 2 (80mm)

En la Fase 2 se observaron pequeñas fisuras diagonales en el tarrajeo de las esquinas de las ventanas y de la puerta. No se observaron daños estructurales y el daño en el tarrajeo fue mínimo.

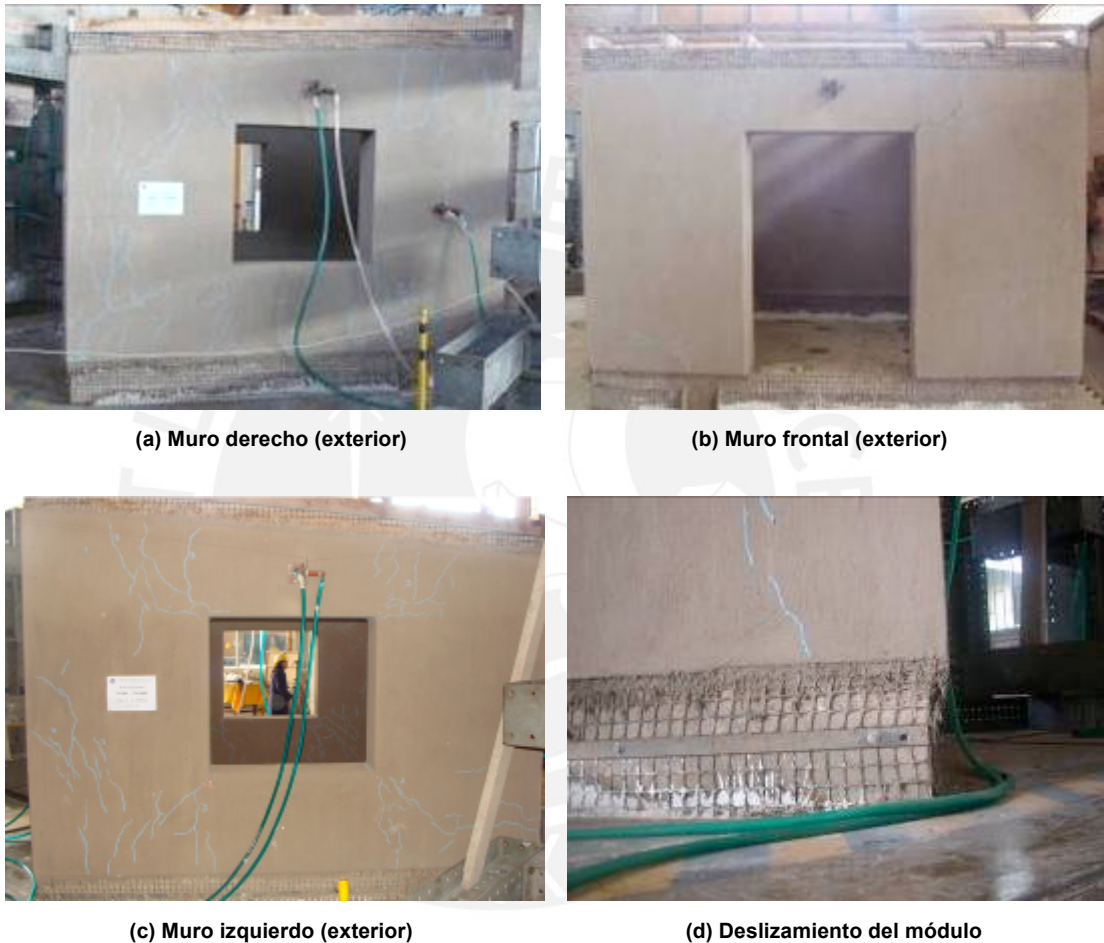
Figura 8.8 Daños en el módulo M100-T4100D – Post Fase 3 (130mm)

En la Fase 3, los muros se deslizaron 20mm aproximadamente con respecto al anillo de cimentación. Se produjo la fisura en forma de “X” en el tarrajeo de los muros izquierdo y derecho debido a fuerzas en su plano y también se observó que estos muros presentaron fisuras por flexión. El módulo presentó daños leves según la clasificación de la Tabla 5.1.

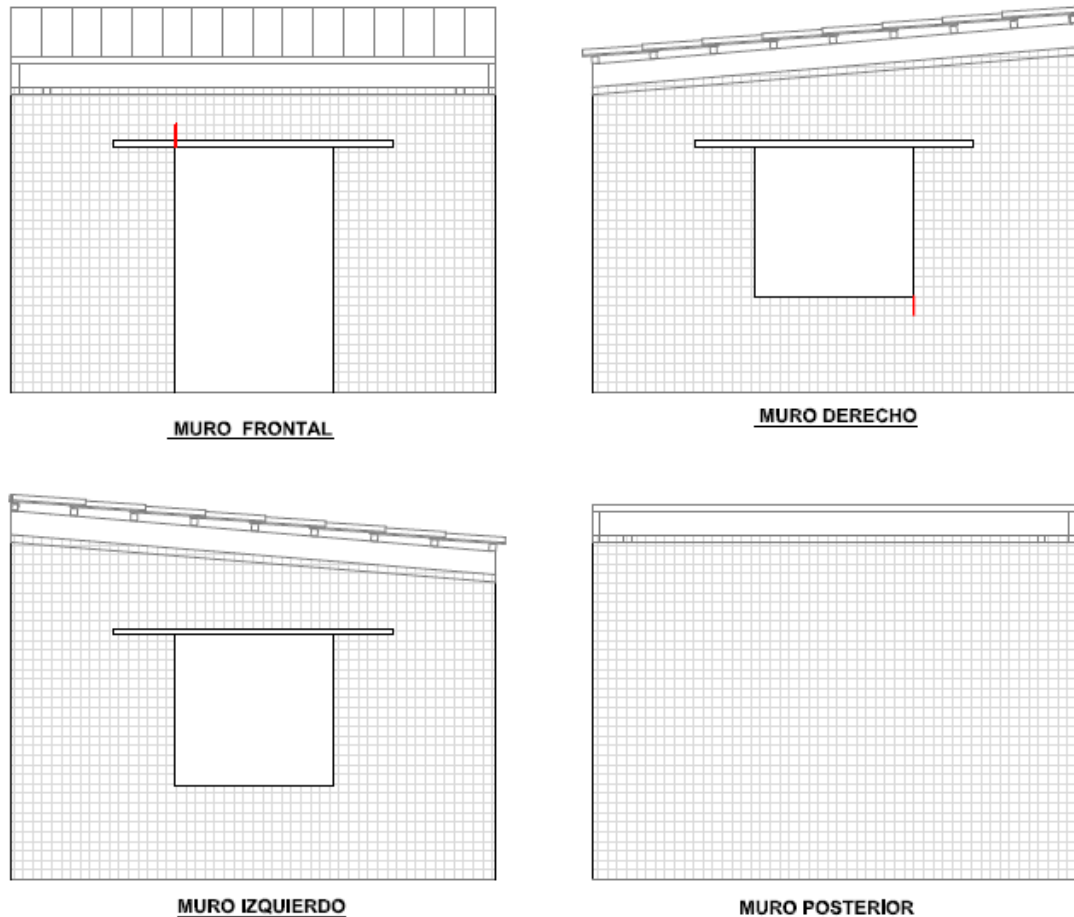
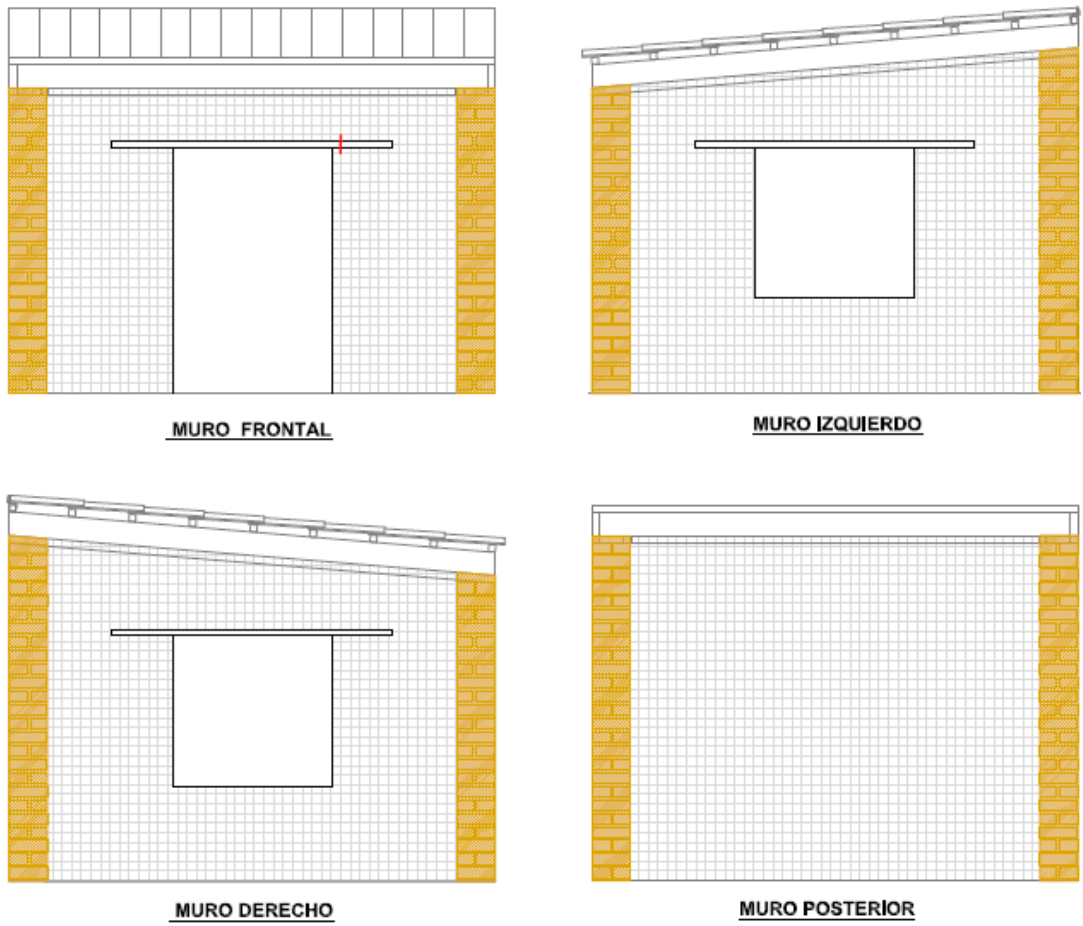
Figura 8.13 Daños en geomalla exterior – Módulo M100-T4100D

Las roturas en la geomalla fueron mínimas, apenas de una o dos costillas. En el exterior, éstas se produjeron en las esquinas de la puerta y la ventana del muro derecho. En el interior se produjo una pequeña rotura en una esquina de la puerta. El deslizamiento que se presentó en la Fase 3 no produjo daño en las geomallas de cimentación. Esto indica que el refuerzo prácticamente no sufrió daño alguno.

Figura 8.14 Daños en geomalla interior – Módulo M100-T4100D
