### ANÁLISIS DE FALLA EN PERNOS DE BOMBAS KSB DE 800 HP

Tesis para optar el Título de **Ingeniero Mecánico**, que presenta el bachiller:

TÍTULO : **ANÁLISIS DE FALLA EN PERNOS DE BOMBAS KSB DE 800 HP**

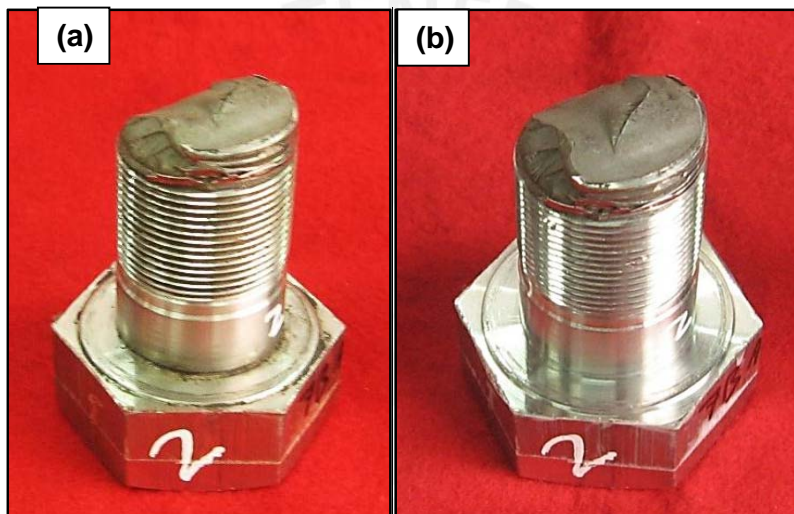
**Gráfico N° 3.6 - Pre y Post Limpieza Perno 2**

En el Gráfico N° 3.6 (b) se observa al perno luego de la limpieza superficial, pudiéndose evaluar con más claridad los detalles.

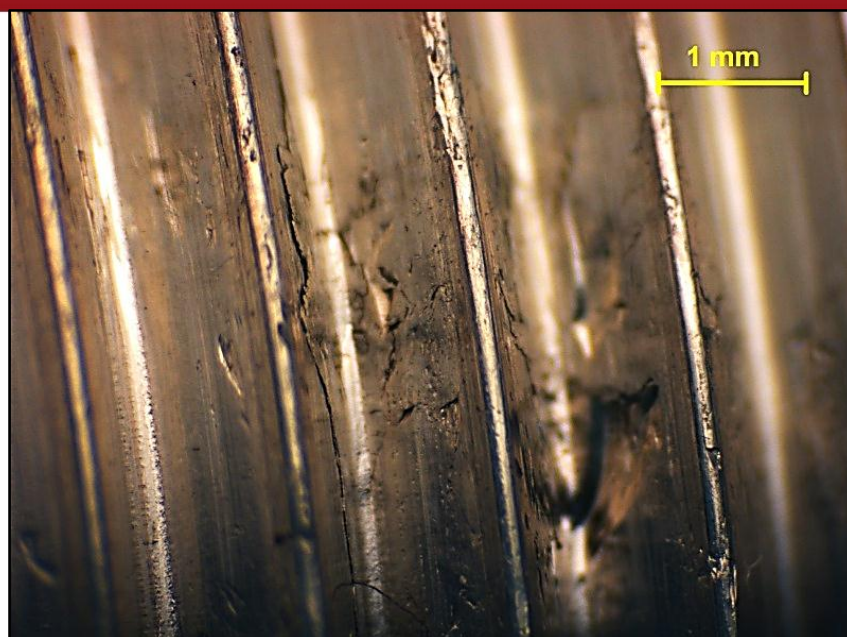
**Gráfico N° 3.7 - Grietas y Deformación en los Valles del Perno 2**

En el fondo de los hilos y en las paredes de los mismos se llegan a apreciar grietas ubicadas a lo largo del perno, algunas de ellas cerca al área de fractura. En el Gráfico N° 3.7 se muestran estas grietas. Además de las grietas se encuentran zonas con deformación plástica severa, tanto en el valle como en las cumbres de los hilos, estas lucen como marcas de aplastamiento a partir de las cuales se observa el inicio de algunas grietas. En la Gráfico N° 3.8 se muestran estas marcas encontradas.

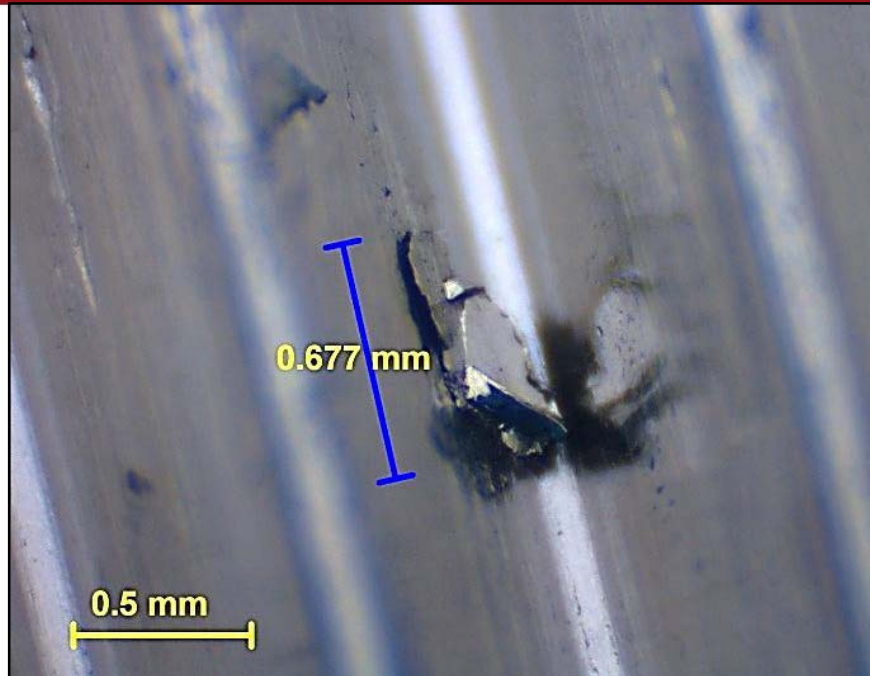
**Gráfico N° 3.9 - Desprendimiento de Material en una Cara del Hilo (Perno 2)**

Otro tipo de marcas encontradas son las que se muestra en el Gráfico N° 3.9, estas muestran signos de aplastamiento y desprendimiento de material en las paredes de los hilos, iniciando pequeñas grietas.

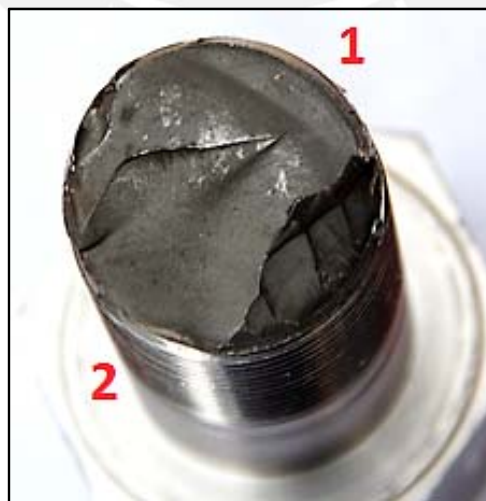
**Gráfico N° 3.10 - Fractografía Perno 2**

En el Gráfico N° 3.10 se muestra la superficie fracturada. Se aprecian dos zonas lisas, en la marcada con el número (1) se observan marcas de playa que se inician en una quinta parte de la circunferencia de una vuelta de hilo y que avanza hacia el centro. En la zona marcada con el número (2), el inicio se da en un punto localizado, el mismo que se muestra en el Gráfico N° 3.11.

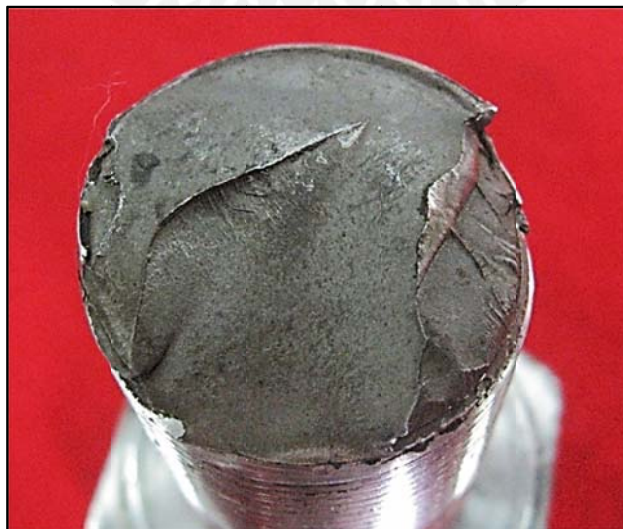
**Gráfico N° 3.12 - Fractografía (Perno 2)**

Las marcas de playa expuestas son indicadores de fatiga que fue avanzando por dos

planos distintos hasta cubrir en conjunto aproximadamente 70% del área transversal (Gráfico N° 3.12). En la zona central, intercepción de los planos de fatiga, se aprecia la falla final producto de sobrecarga (Gráfico N° 3.13). Del mismo modo en la sección cercana a los hilos se observa fractura frágil por sobrecarga de la sección (Gráfico N° 3.14).

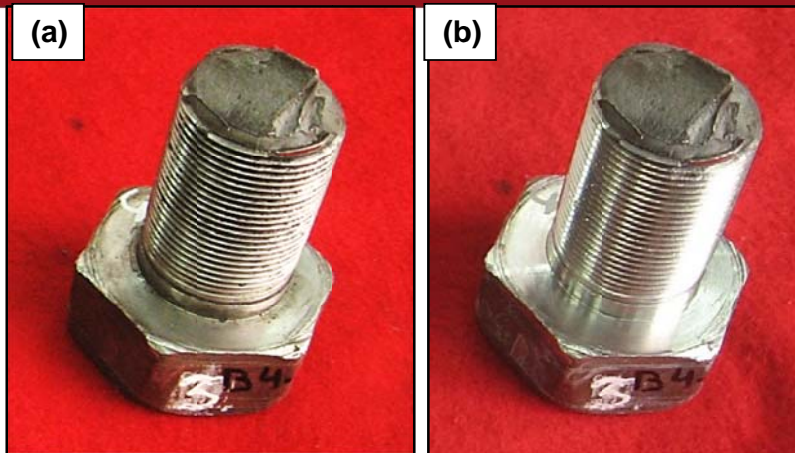
**Gráfico N° 3.15 - Pre y Post Limpieza Perno 3**

Recibido el perno, se realiza un análisis visual macroscópico. Al igual que para el caso anterior, para identificar la causa real de la falla, se comenzó por un análisis visual a ojo desnudo del perno fracturado, observándose residuos de grasa e impurezas a lo largo de los hilos del tornillo. En el Gráfico N° 3.15 (a) se muestra al perno en las condiciones que se recibieron.

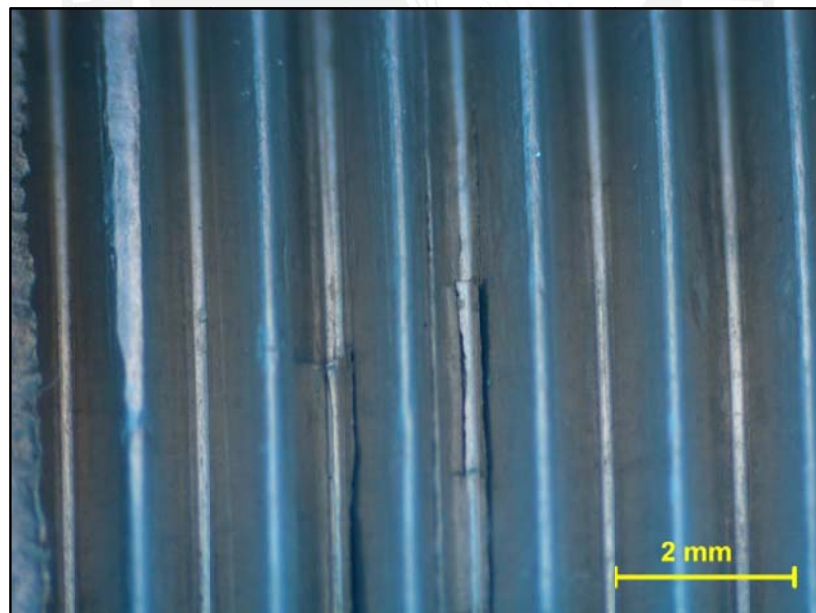
**Gráfico N° 3.16 - Fisuras y Desprendimiento de Material (Perno 3)**

Luego de una limpieza superficial con agua y detergente (Ver Gráfico N° 3.15, b), se continúa con la inspección visual. En el fondo de los hilos y en las paredes de los mismos se aprecian bandas de material desprendidas de la superficie, estas están ubicadas a lo largo del perno. En la Gráfico N° 3.16 se muestran las bandas mencionadas.

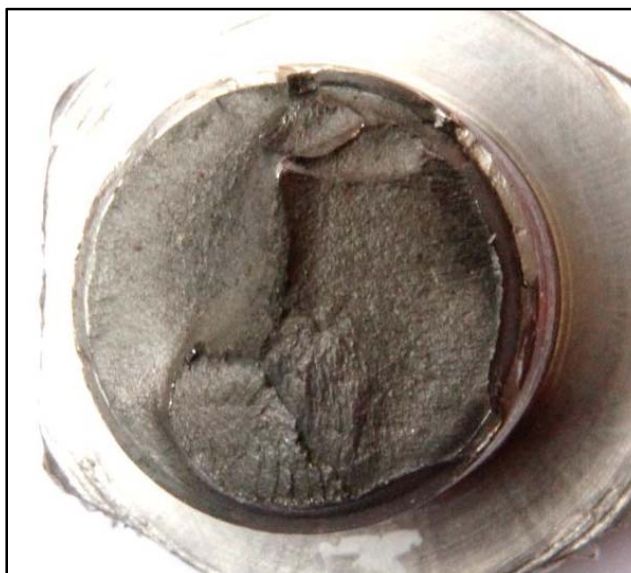
**Gráfico N° 3.17 - Fractografía (Perno 3)**

En el Gráfico N° 3.17 se muestra la superficie fracturada en la cual se observa en casi todo el rededor de la superficie de fractura que el inicio se dio en el fondo del hilo y fue avanzando hacia la zona central. Se ve que esta zona representa un porcentaje bajo

del área transversal, alrededor del 25%.

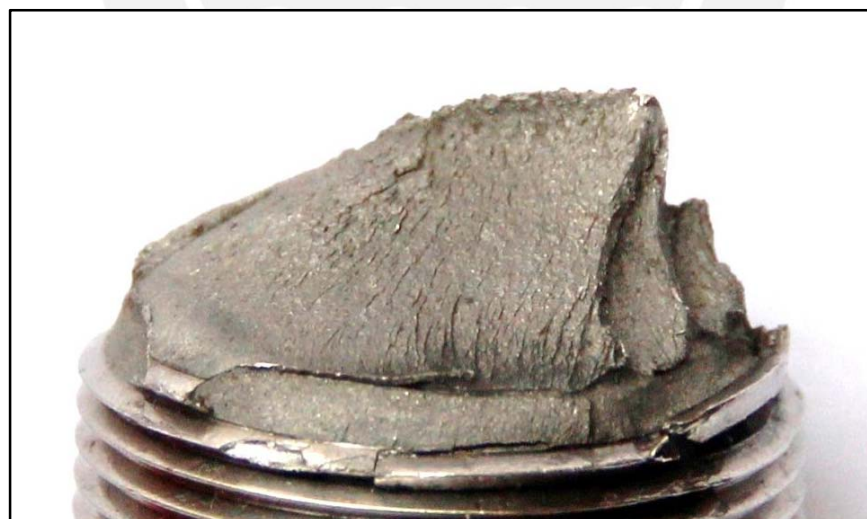
**Gráfico N° 3.18 – Borde Inicio de Fractura (Perno 3)**

En el Gráfico N° 3.18 se observa mejor el borde de inicio de la fractura, y en Gráfico N° 3.19 observamos una grieta en un hilo por debajo de la zona de fractura que muestra desprendimiento del material.

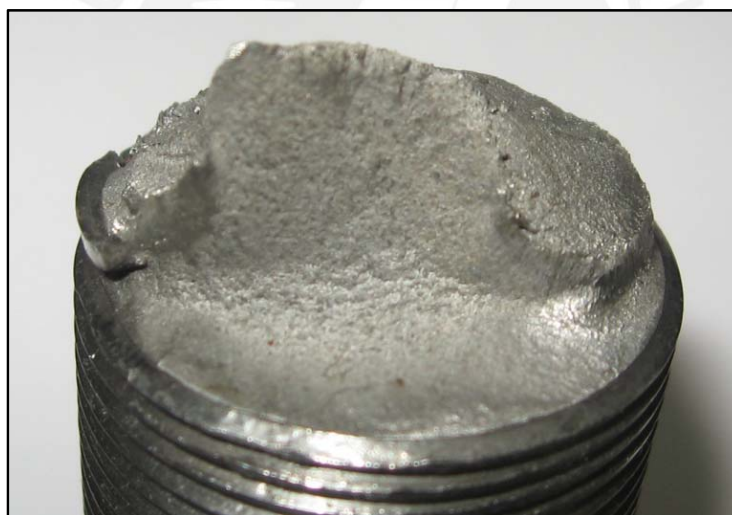
**Gráfico N° 3.20 – Cambio de Dirección de Fractura (Perno 3)**

El Gráfico N° 3.20 muestra un cambio de dirección brusco en la superficie de fractura.

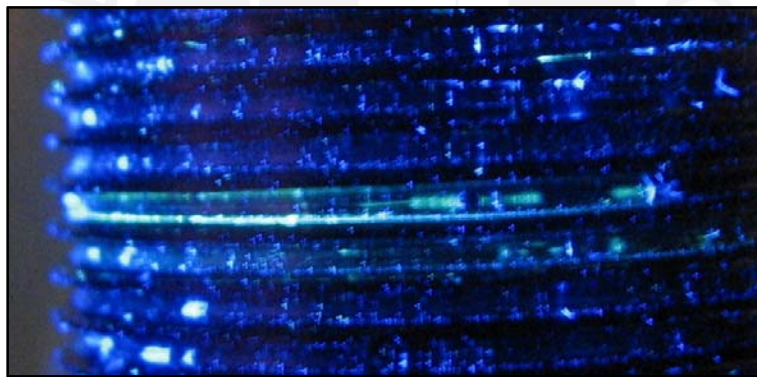
Gráfico N° 3.21 - Fisuras Reveladas por Líquidos Penetrantes (Perno 3)

Con este ensayo se revelan algunas fisuras en el fondo de algunos hilos, en el Gráfico N° 3.21 se observa una pequeña fisura revelada en el perno 3. Se hace un corte longitudinal al perno pasando por la fisura, con lo cual se pueden ver a grandes aumentos la grieta.

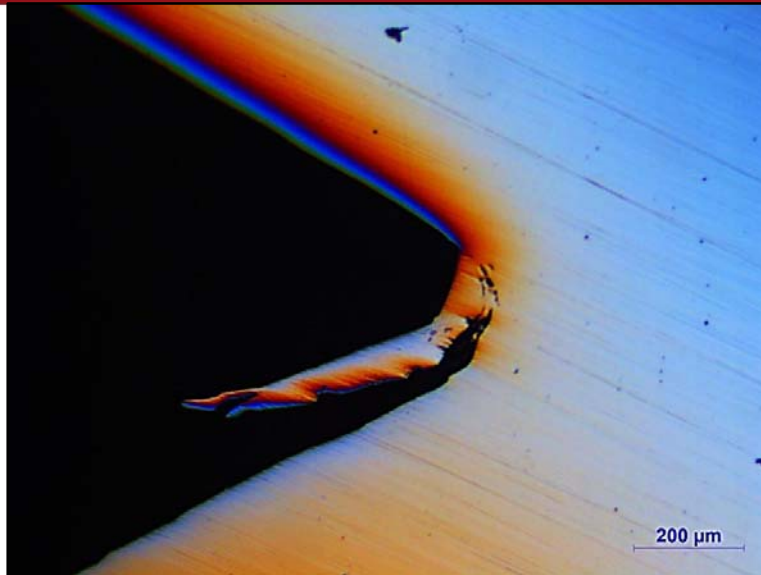
**Gráfico N° 3.24 - Grieta en el Hilo (Perno 2)**

Sobre la misma muestra se analiza el fondo de los hilos del perno, en los cuales se encuentran pequeñas grietas como se muestra en la Gráfico N° 3.24.

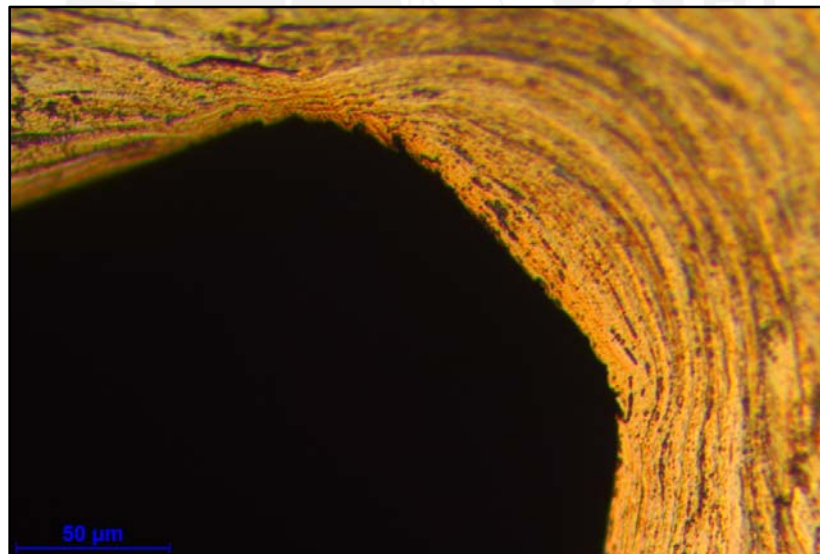
**Gráfico N° 3.25 – Fondo de Hilo (Perno 2)**

El Gráfico N° 3.25 presenta una sección del fondo del hilo donde se desprendió una banda de metal como la que se muestra en el gráfico anterior.

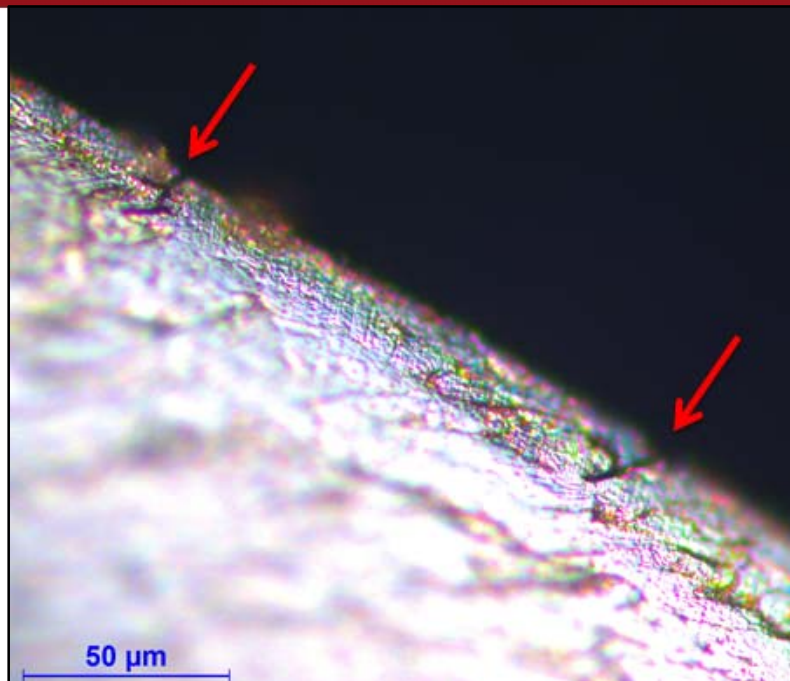
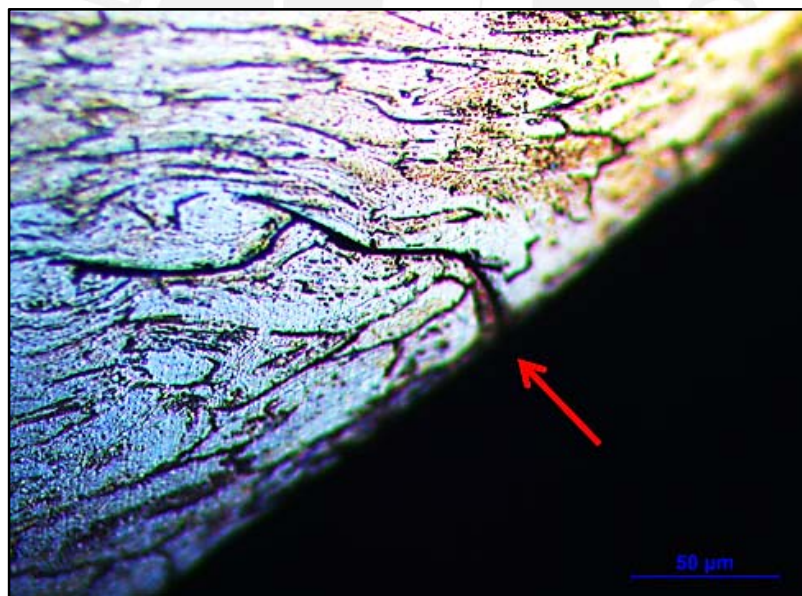
En el Gráfico N° 3.26 y Gráfico N° 3.27 se observa corrosión intergranular que se inicia en la superficie de los hilos de los dientes, este patrón está presente a lo largo del perno en varios puntos.

Gráfico N° 3.26 - Inicios de Corrosión en la Superficie de los Hilos (Perno 2)

Gráfico N° 3.27 - Inicio de Corrosión en la Superficie de los Hilos (Perno 2)

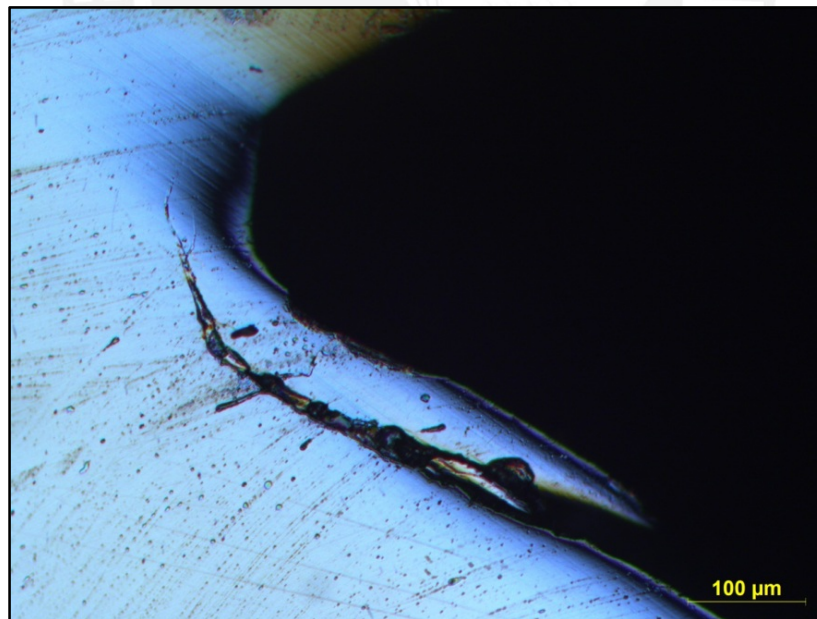
**Gráfico N° 3.31 - Fisura con Inicio en la Pared del Hilo (Perno 3)**

En un corte longitudinal del perno, se pulió la superficie, pudiendo apreciar en el microscopio una de las fisuras, la imagen se muestra en el Gráfico N° 3.31.

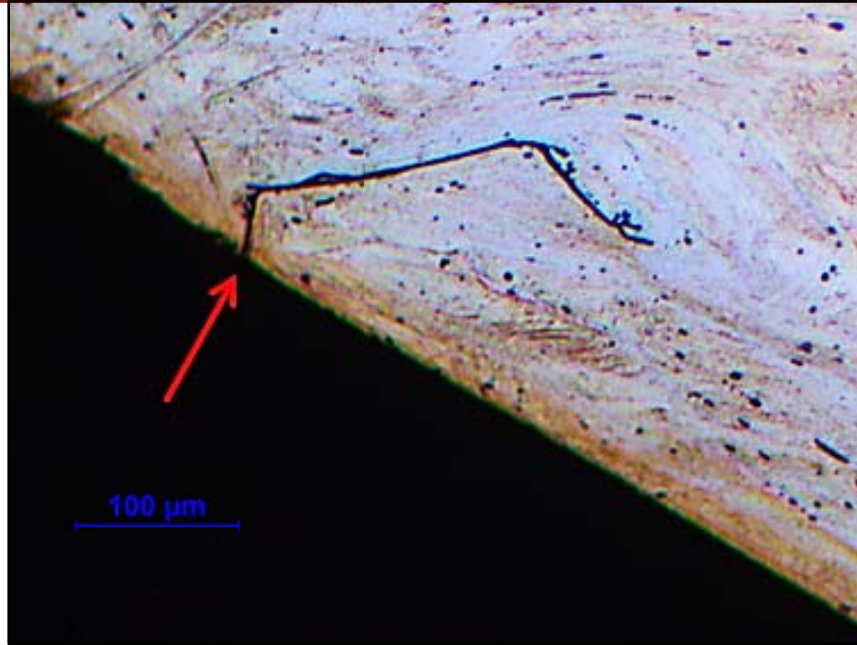
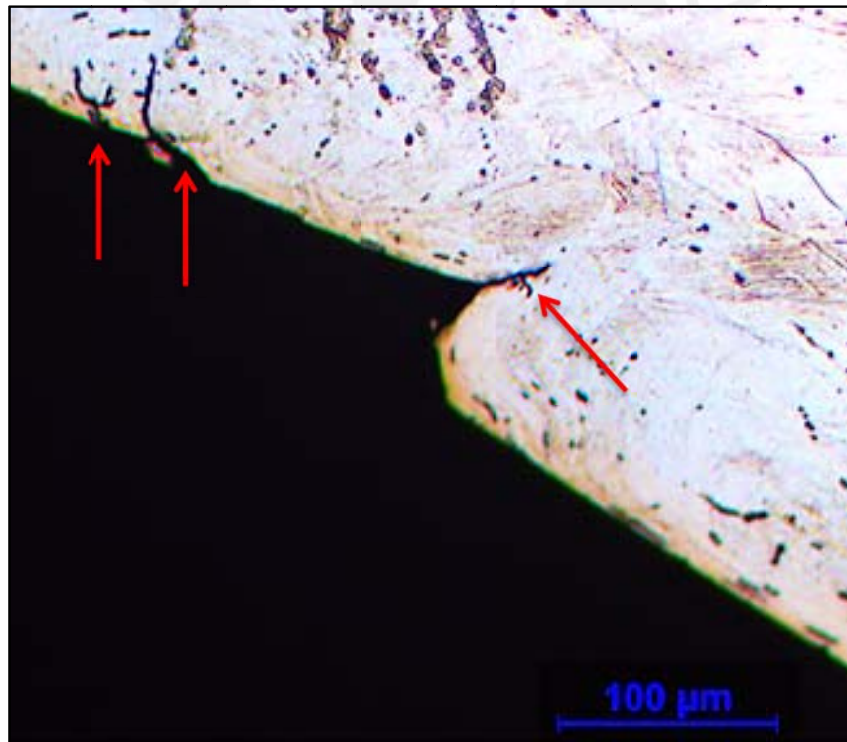
En el Gráfico N° 3.32 y Gráfico N° 3.33 se observa corrosión intergranular que se inicia en la superficie de los hilos.

**Gráfico N° 3.32 – Indicio de Corrosión**

**Gráfico N° 3.33 - Indicios de Corrosión**

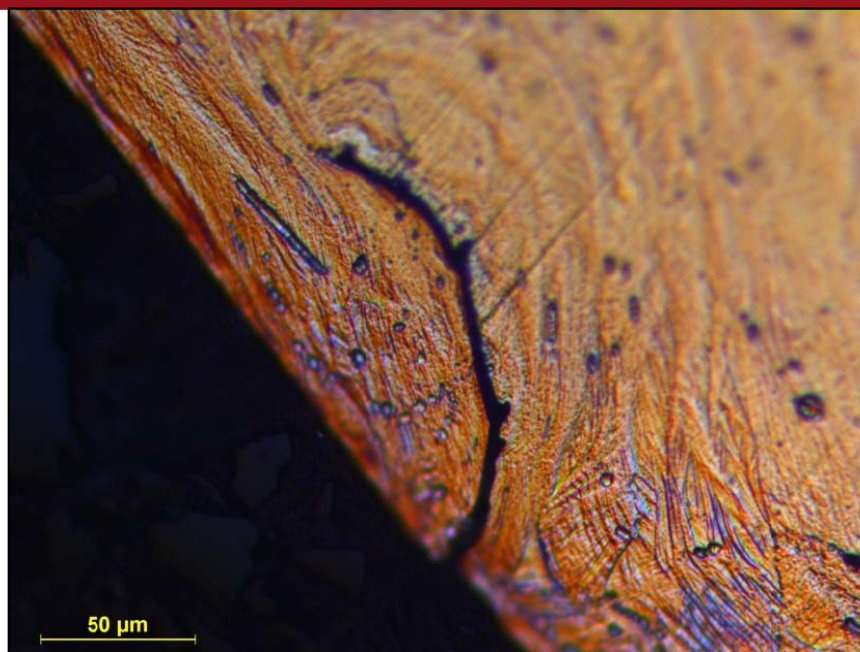
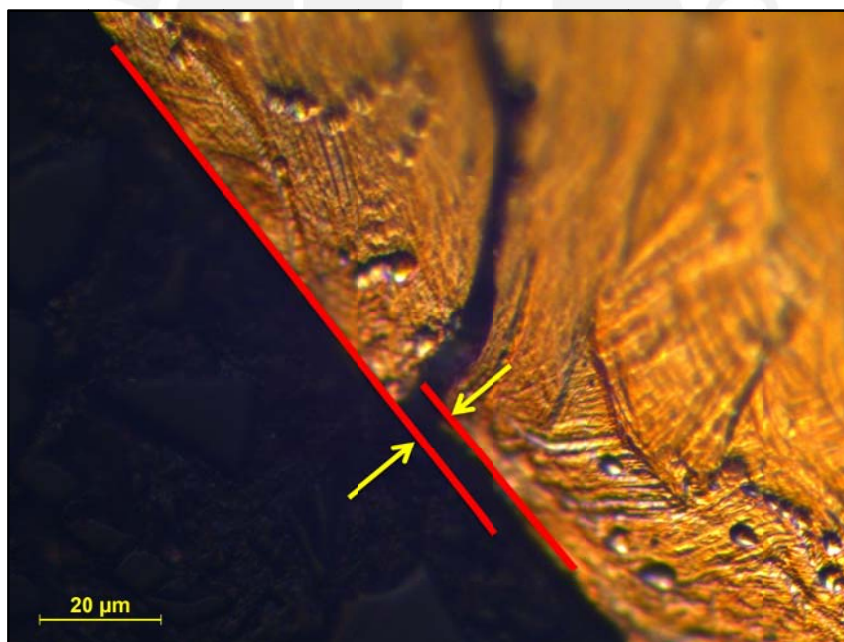
En el Gráfico N° 3.34 y Gráfico N° 3.35 se muestran líneas de material atacado por la corrosión, a un mayor aumento se aprecia un desalineamiento entre las 2 superficies formadas.

Gráfico N° 3.34 – Inicios de Corrosión en Pared de Hilo

Gráfico N° 3.35 – Desprendimiento de Material a Partir de Corrosión
