Las Estructuras de los Centros Educativos (Colegios)  
en el Siglo XX en el Perú  
Diversos Proyectos de Reforzamiento y Ejemplos de Estructuración  
de Edificaciones de la Universidad Católica del Perú

TESIS PARA OPTAR EL GRADO ACADÉMICO DE  
MAGÍSTER EN INGENIERÍA CIVIL

Ing. Juan Antonio Blanco Blasco

Mayo, 2005

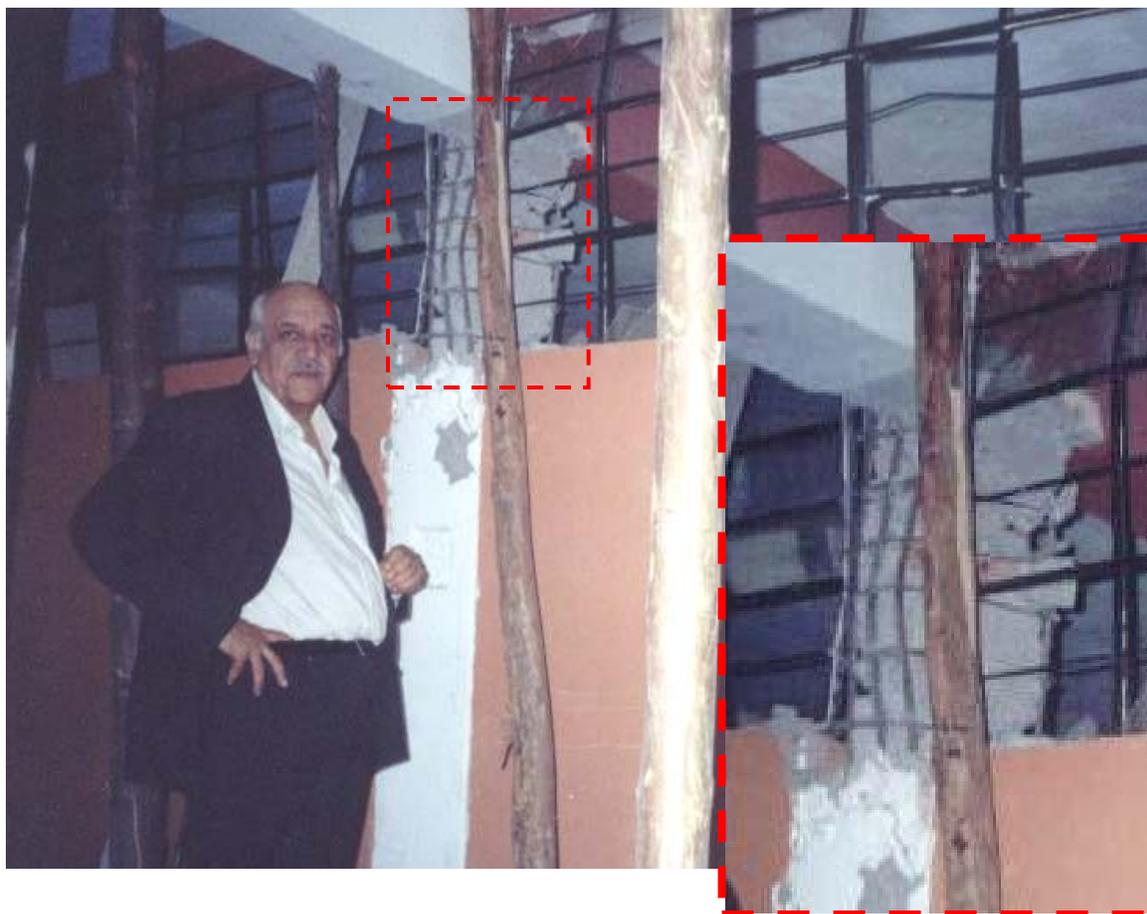
*Fotografía de un colegio de un piso, que luego del sismo del año 2001 mostró fallas por el efecto de columna corta, a pesar de tener entre el tabique y la columna una junta de separación y también una distribución de estribos con espaciamientos de 10 cm en la zona del la columna corta.*

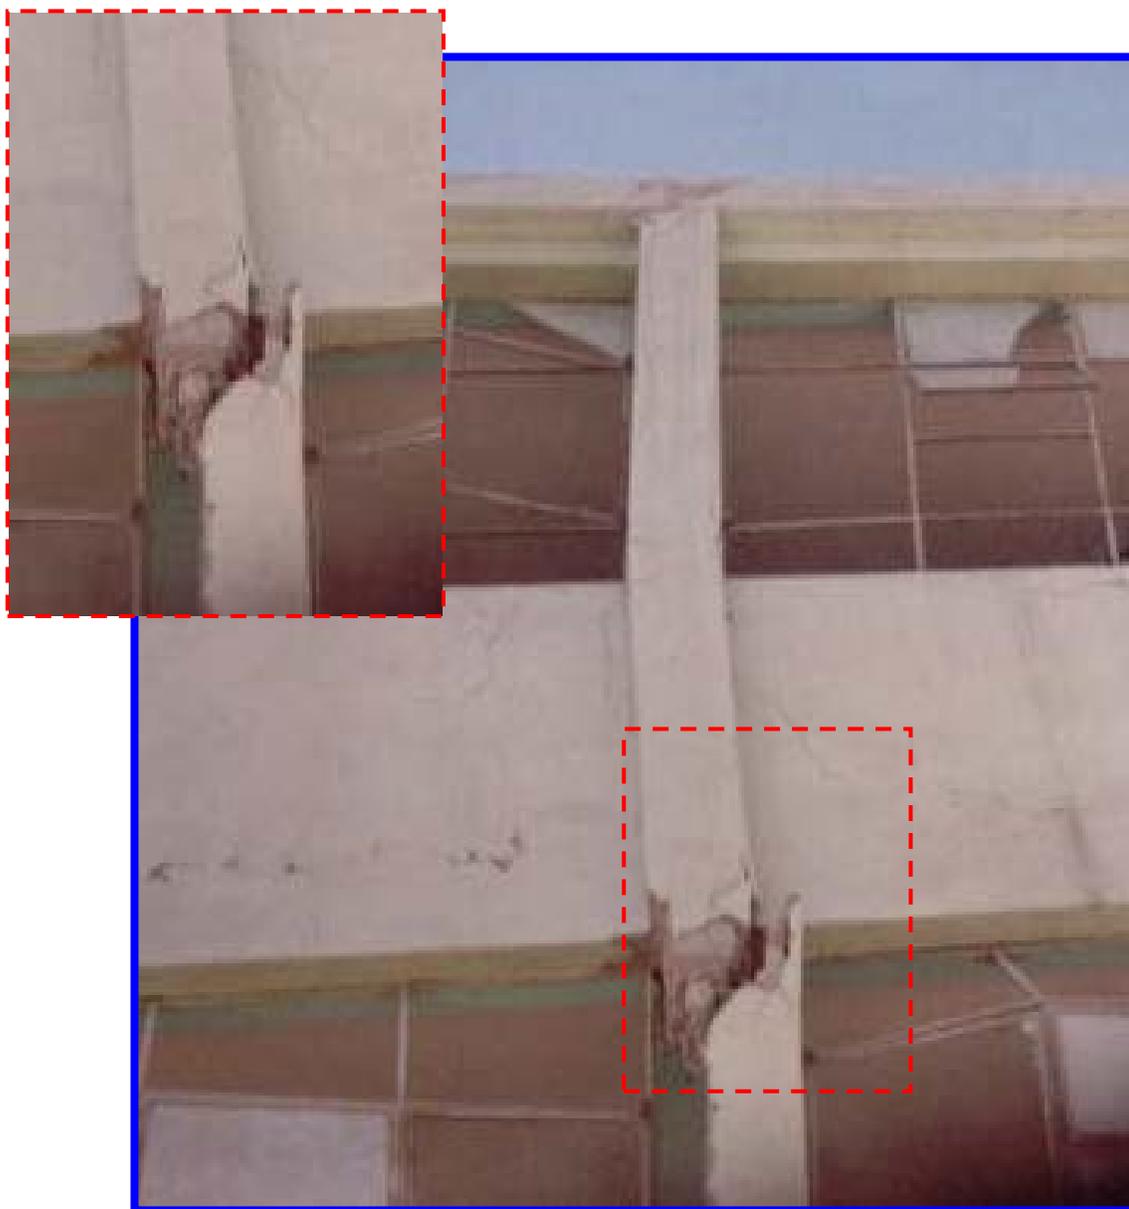
*Fotos del Colegio Ángela Barrios de Mendoza, ubicado en la ciudad de Moquegua, que resultó seriamente afectado en el sismo del año 2001. Uno de sus pabellones tuvo que ser demolido y el otro fue reforzado por nuestra oficina (ver capítulo de Reforzamiento de Colegios).*

*En la parte inferior de la foto y en el detalle izquierdo se aprecia la rotura de la columna del primer piso y en la parte superior se aprecia la deformación lateral de la columna, que ocurre solo en el espacio de la ventana, puesto que el parapeto de la misma impide la deformación lateral de la columna.*

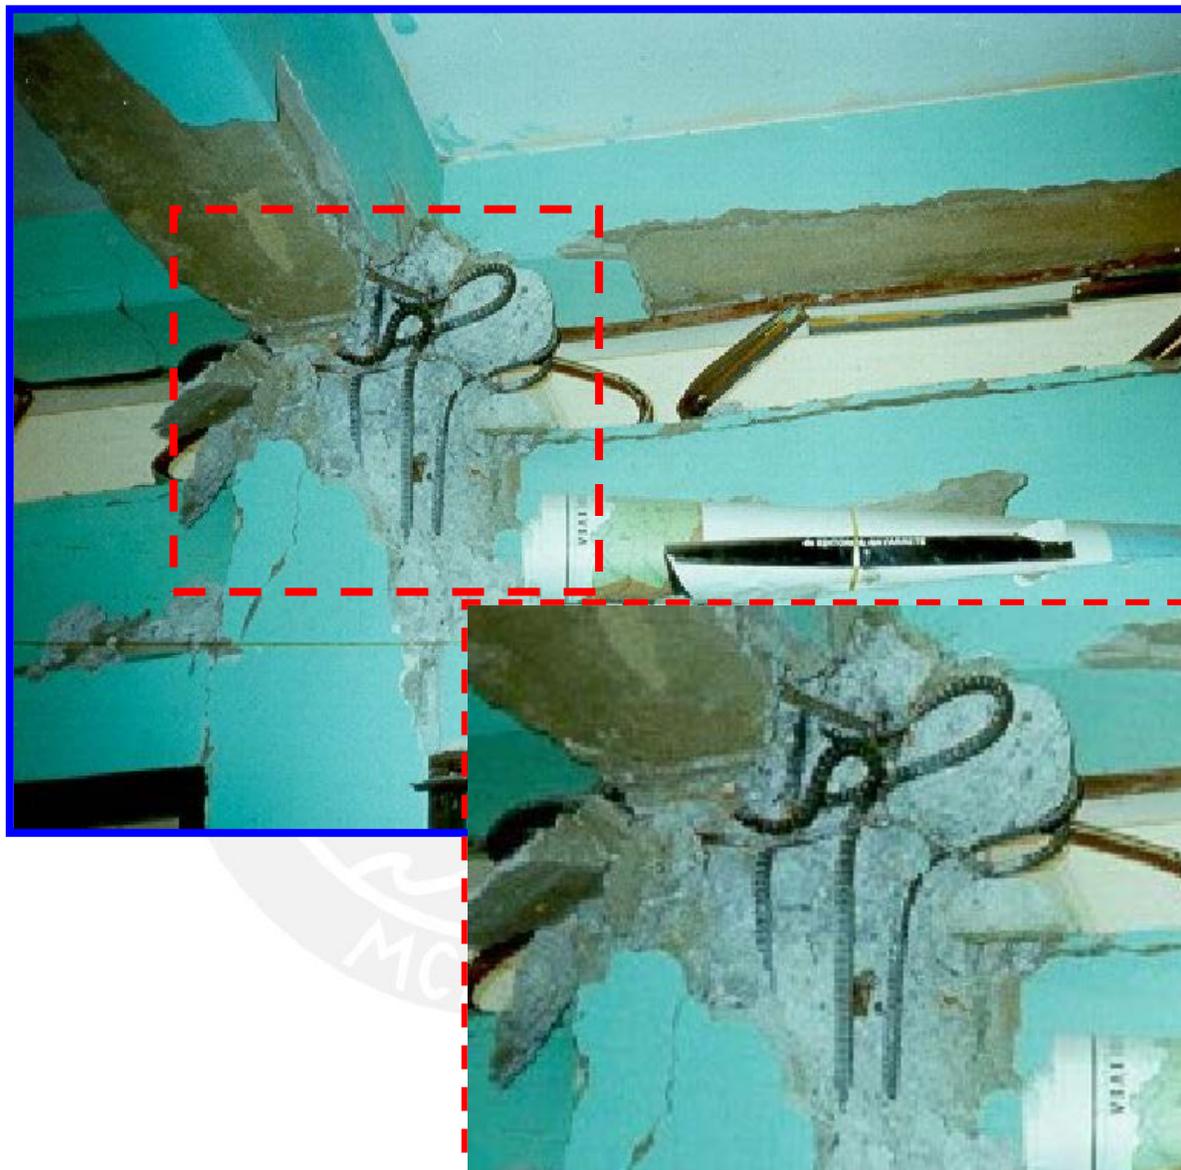
*La altura de la ventana, de aproximadamente 60 cm quedó transformada en 10 cm, por el colapso total de la columna.*

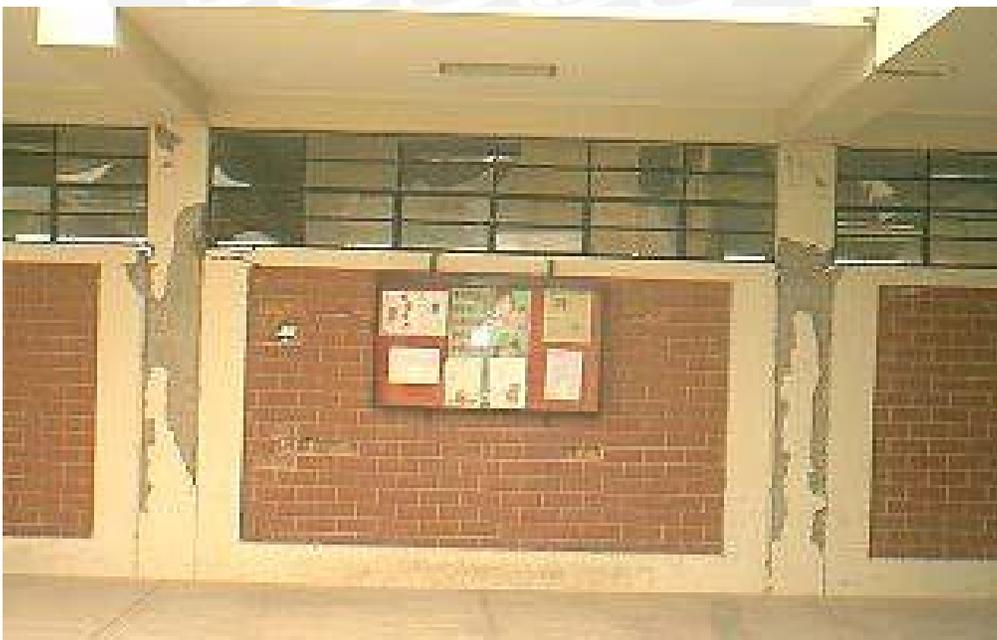
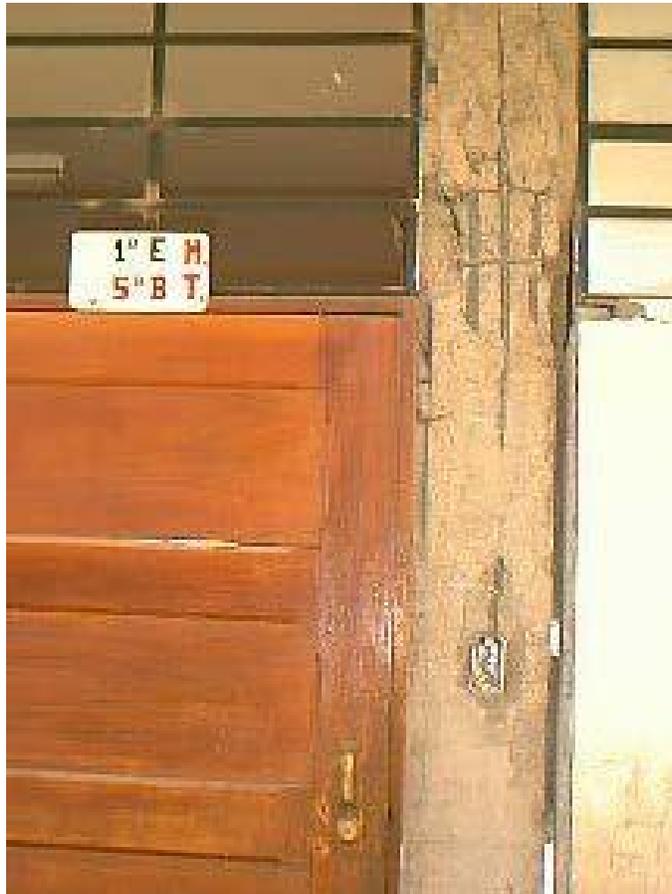
*En algunos colegios se observó daños como los de esta foto, debido a la interacción de los tabiques con las columnas y a la interacción de las columnas con marcos de las ventanas. ventanas altas y de la carpintería de las mismas.*

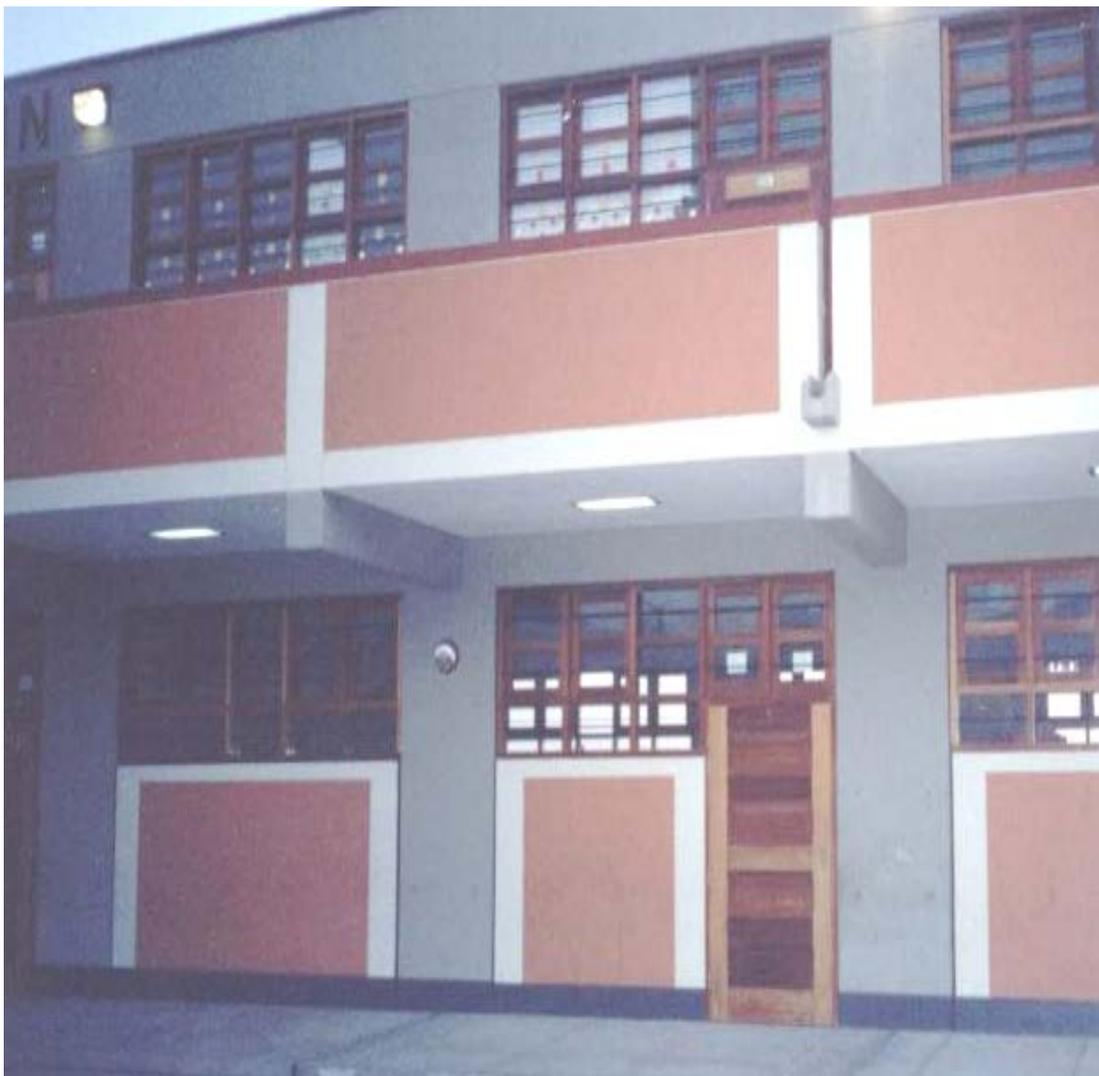
En la siguiente fotografía se aprecia un colegio del nuevo modelo Costa ( 1998), que no fue proyectado por nuestra oficina y que fue construido en la ciudad de Arequipa. Luego del sismo del año 2001 no sufrió ningún daño , lo cual comprueba que el hecho de rigidizar la dirección longitudinal es lo adecuado para que el efecto de columna corta quede controlado.

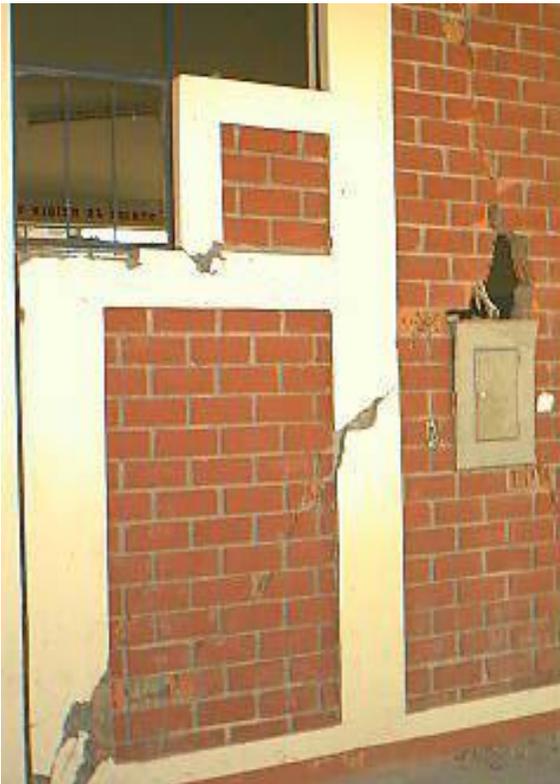
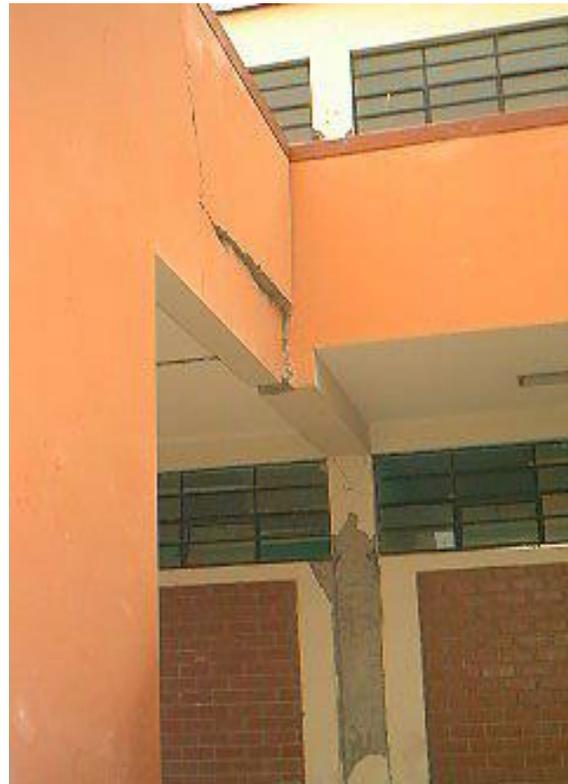
*Daños serios en colegios de INFES*

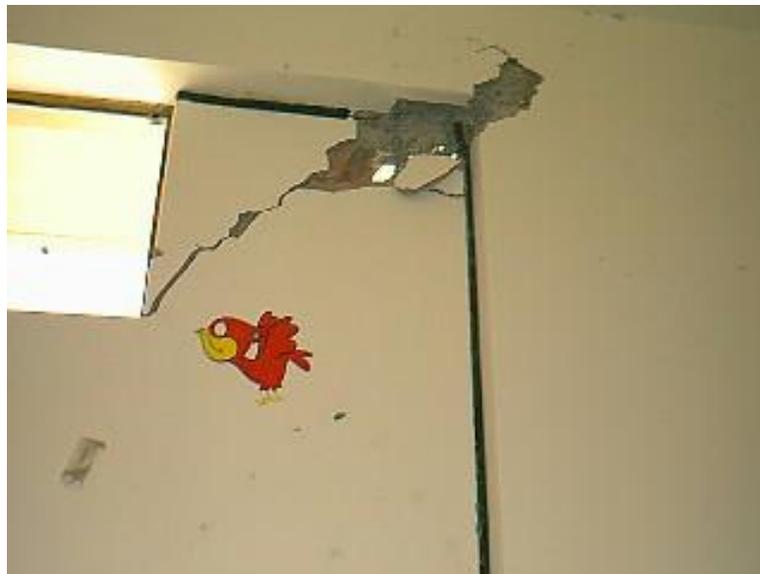
*Daños serios en puertas, ventanas y tabiquería*

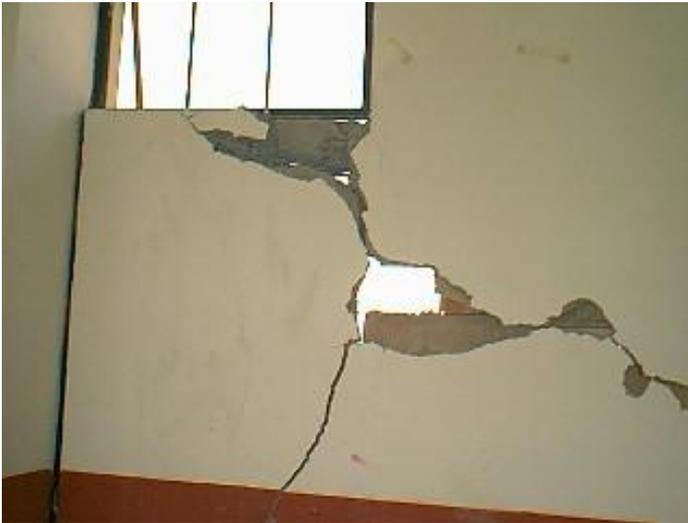
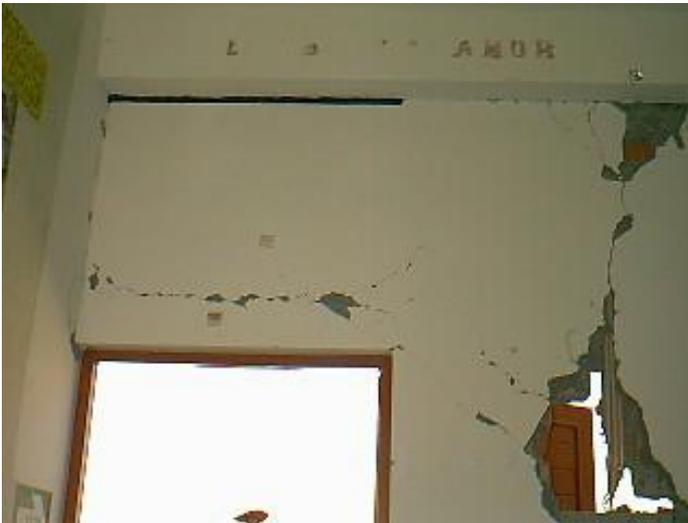
*Daños en la tabiquería  
Del colegio UPIS  
Paisajista en la ciudad  
de Arequipa. El colegio  
era de tres pisos con  
pórticos de concreto  
armado y algunos  
muros de albañilería en  
la dirección transversal.  
En la dirección  
longitudinal los tabiques  
sufrieron serios daños.*

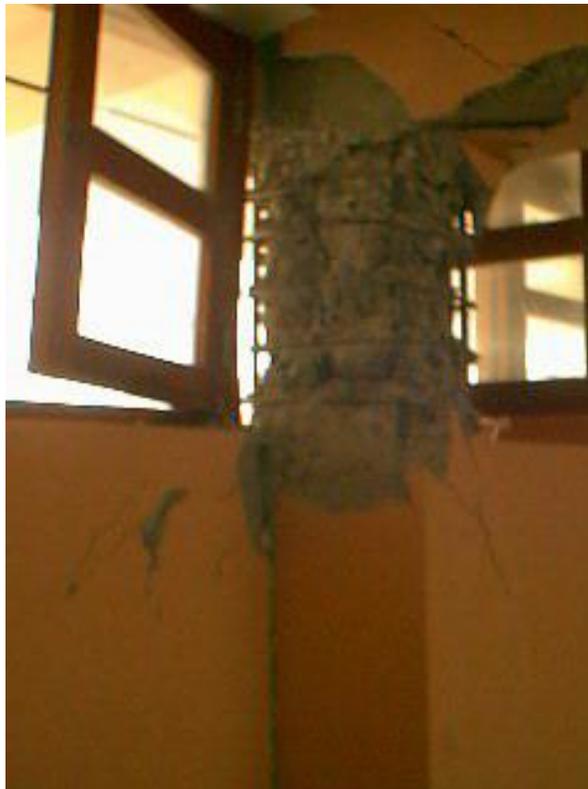
*Típica falla de columna  
corta en los colegios de  
Chucarapi, Ocoña y  
San Antonio, en los  
departamentos de  
Arequipa y Moquegua.*

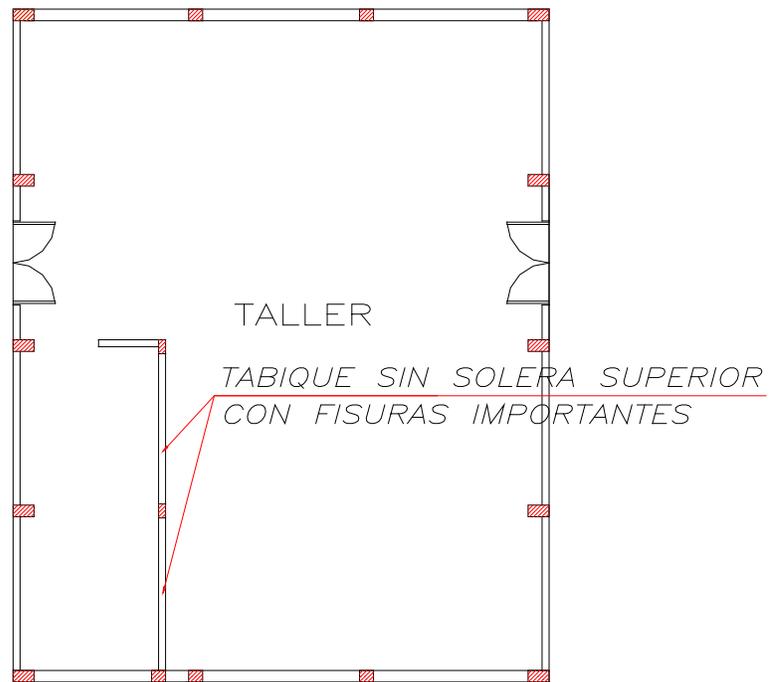
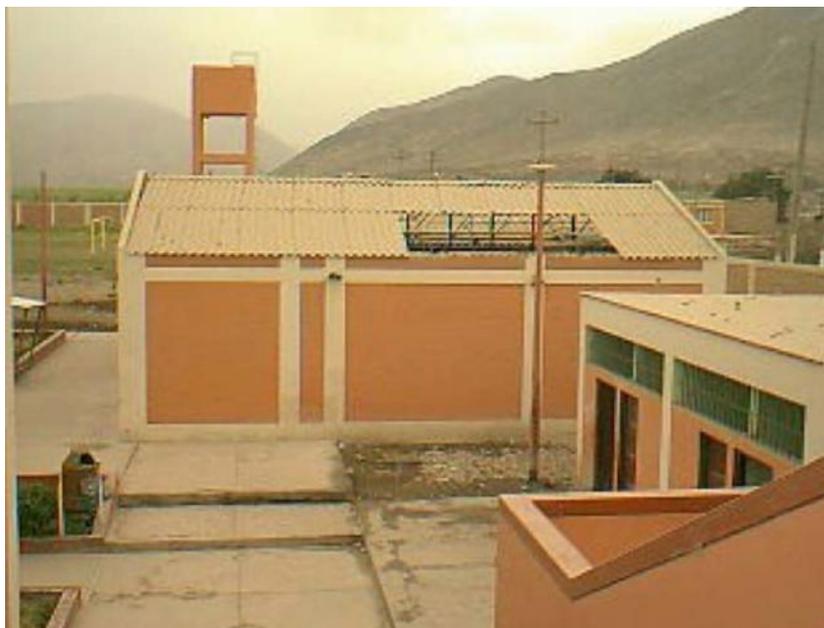
Otro fenómeno interesante que se observó fue el daño que sufrió un tabique ubicado dentro del Taller del Colegio Chucarapi. Este era una estructura de un piso, con muros y columnas perimetrales que soportaban armaduras metálicas reticulares con planchas ligeras como cobertura. Este tabique no tenía una viga solera en que le proporcione un arriostramiento adecuado cuando el sismo llegaba en la dirección perpendicular a su plano y como no había una losa como techo, se comportaba como un muro de cerco, libre en su parte superior. Al no tener solera superior ( viga collar superior) y al tener sus columnas de confinamiento muy separadas, trabajó como una losa en dos direcciones, con soporte en tres lados, uno en el cimiento y los dos laterales en sus columnas, produciéndose fisuras diagonales , que nos indican que la parte superior y central de cada paño quiso desprenderse del resto, lo cual coincide con los esfuerzos máximos de tracción que se producen en una losa sometida a flexión perpendicular a su plano.

*Vista exterior del Taller del Colegio Chucarapi, desde el eje ubicado en la zona inferior de la planta adjunta. Nótese que por efecto del sismo, varias planchas de la cobertura se desprendieron.*

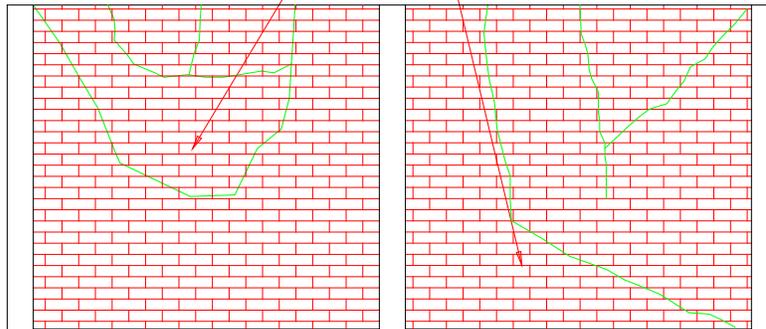
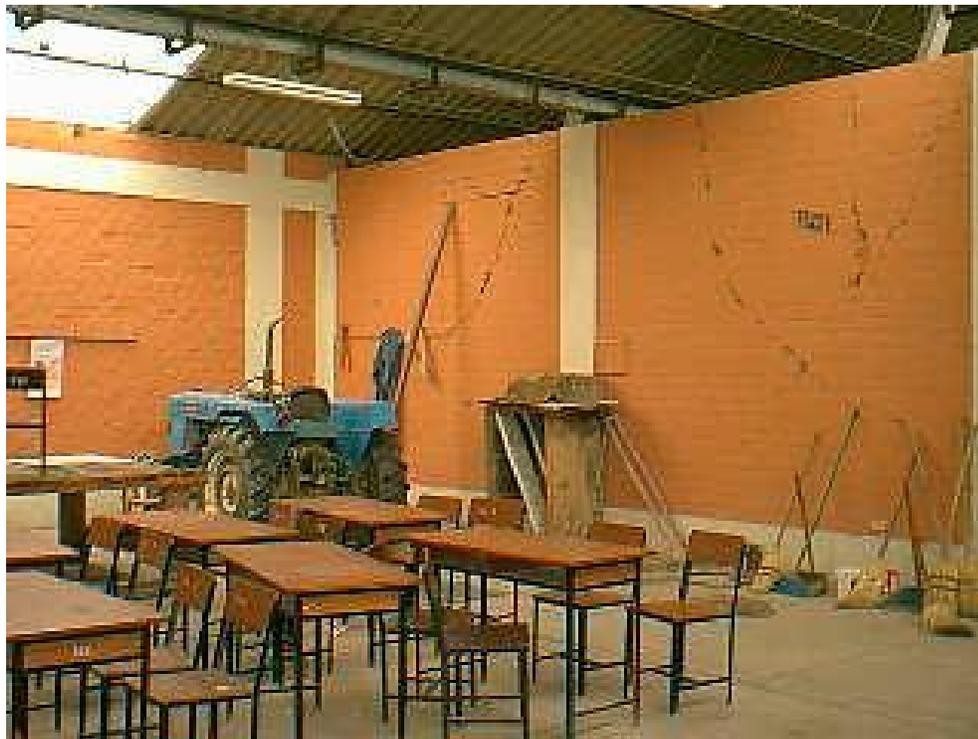
*Tabique que no contaba con una viga solera que tuvo que ser demolido debido a los daños sufridos por no poder soportar las cargas perpendiculares a su plano dada su falta de arriostre*

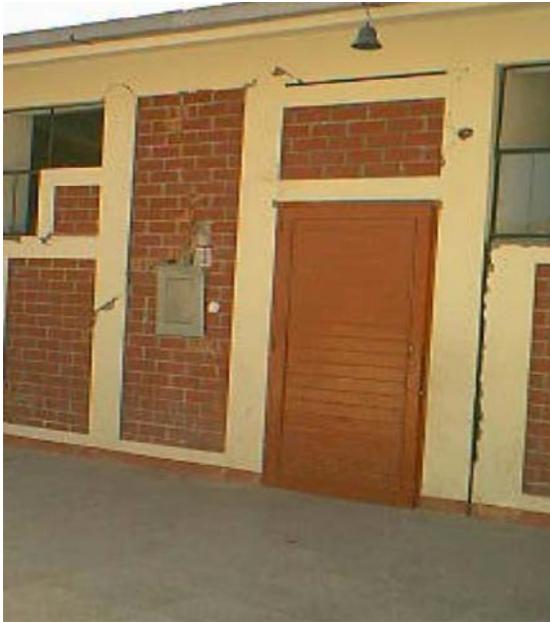
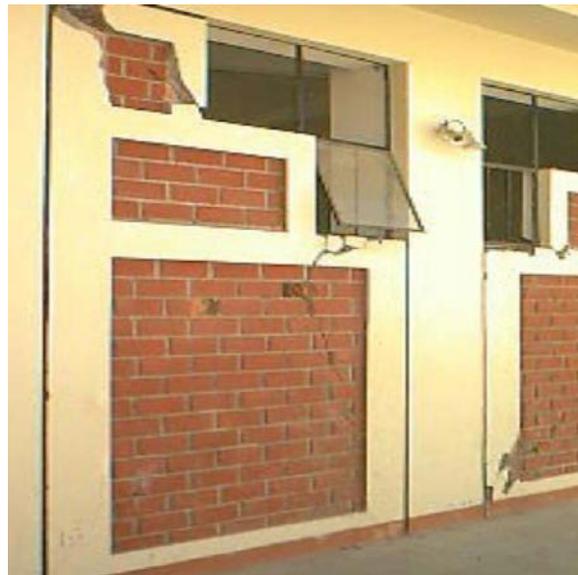
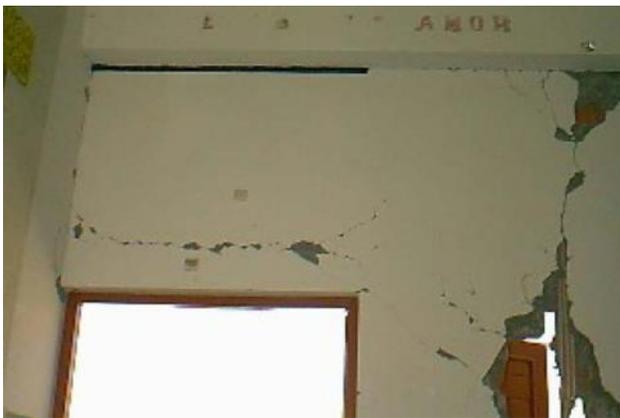
*Diversas fotografías del daño ocurrido en la tabiquería del colegio UPIS Paisajista, en el edificio de tres pisos conformado solamente por pórticos en la dirección longitudinal*

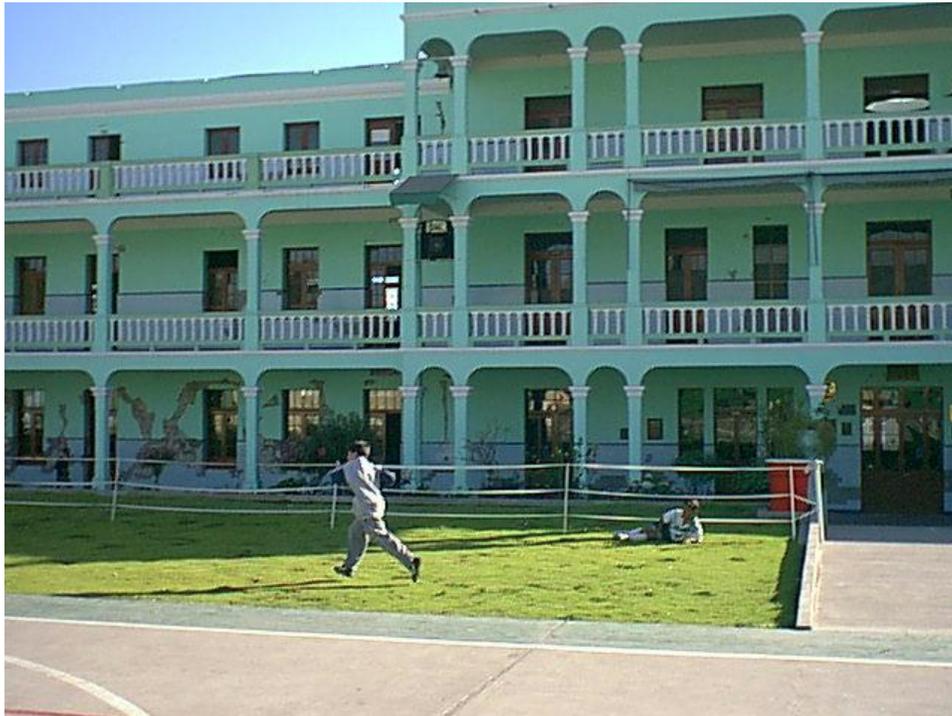
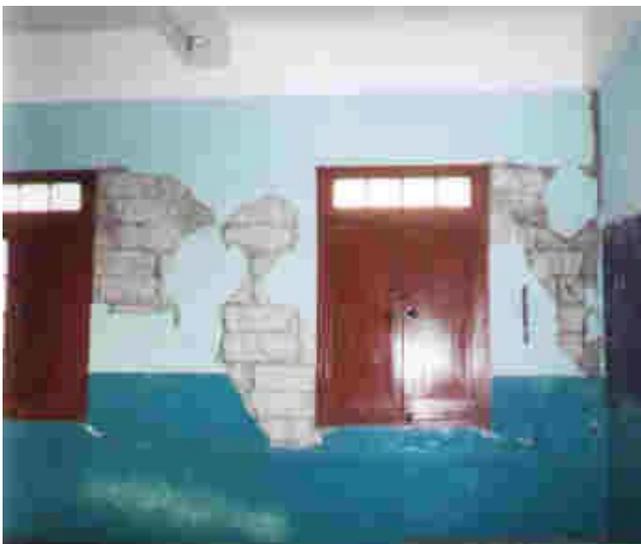
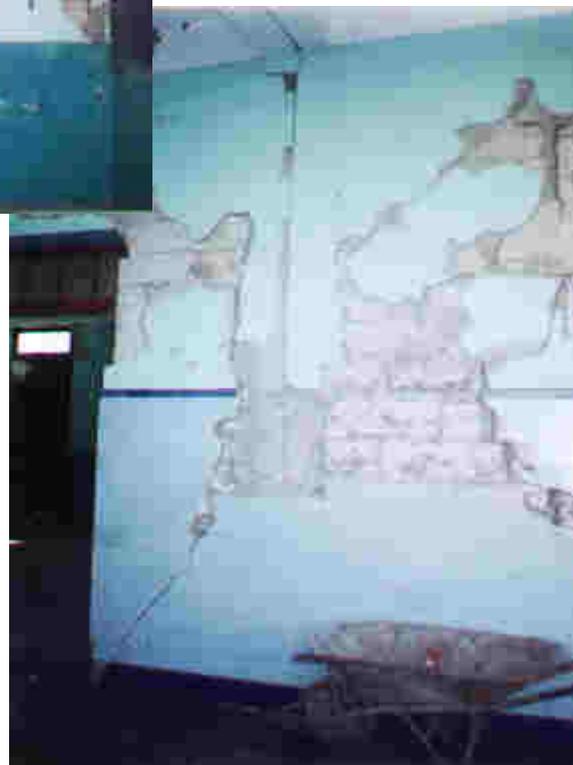
Por efecto de las fuerzas cortantes del sismo del año 2001, una gran cantidad de los muros de la dirección longitudinal ( fachadas ) y de la dirección transversal ( divisiones de aulas ) habían fallado a nivel del primer piso, teniéndose grietas de espesores importantes, por lo que el colegio dejó de operar luego del sismo.

*Daños en los muros de sillar del primer piso del colegio con la típica falla por cortante*

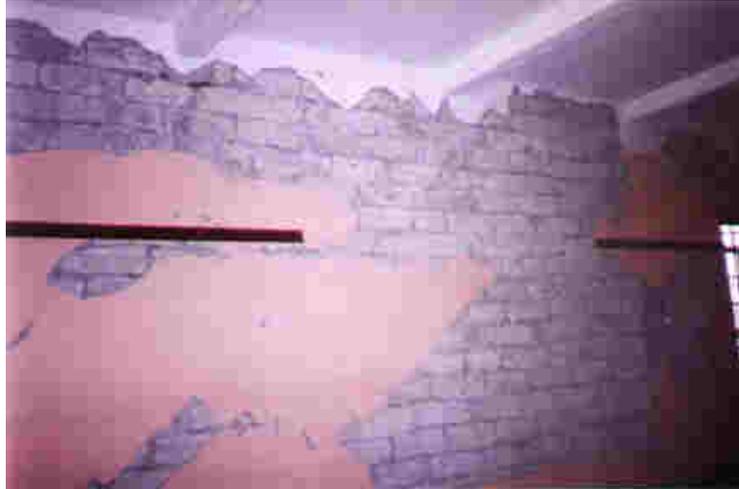
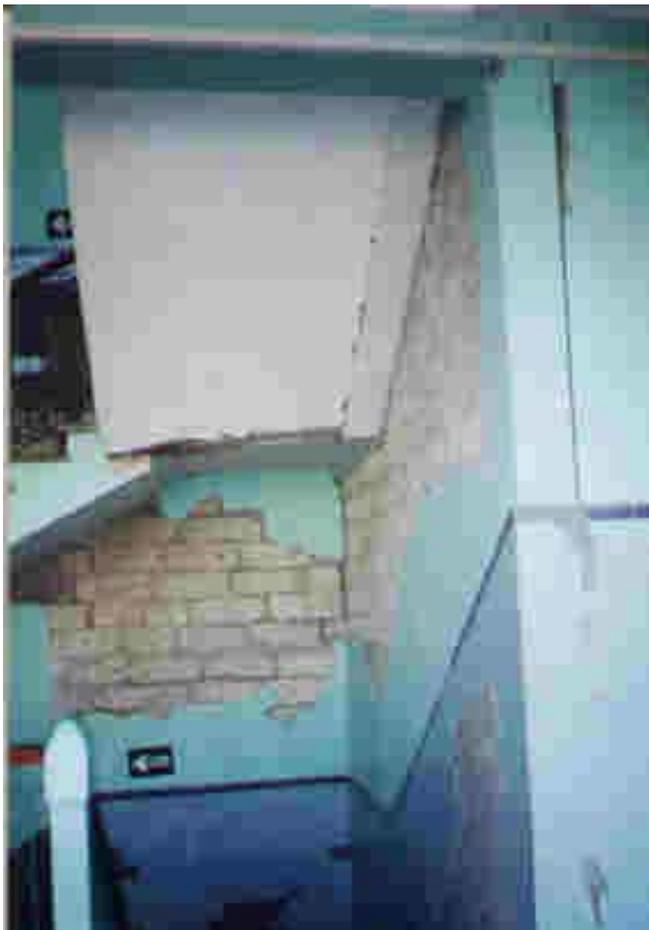
*Daños en los muros de sillar*

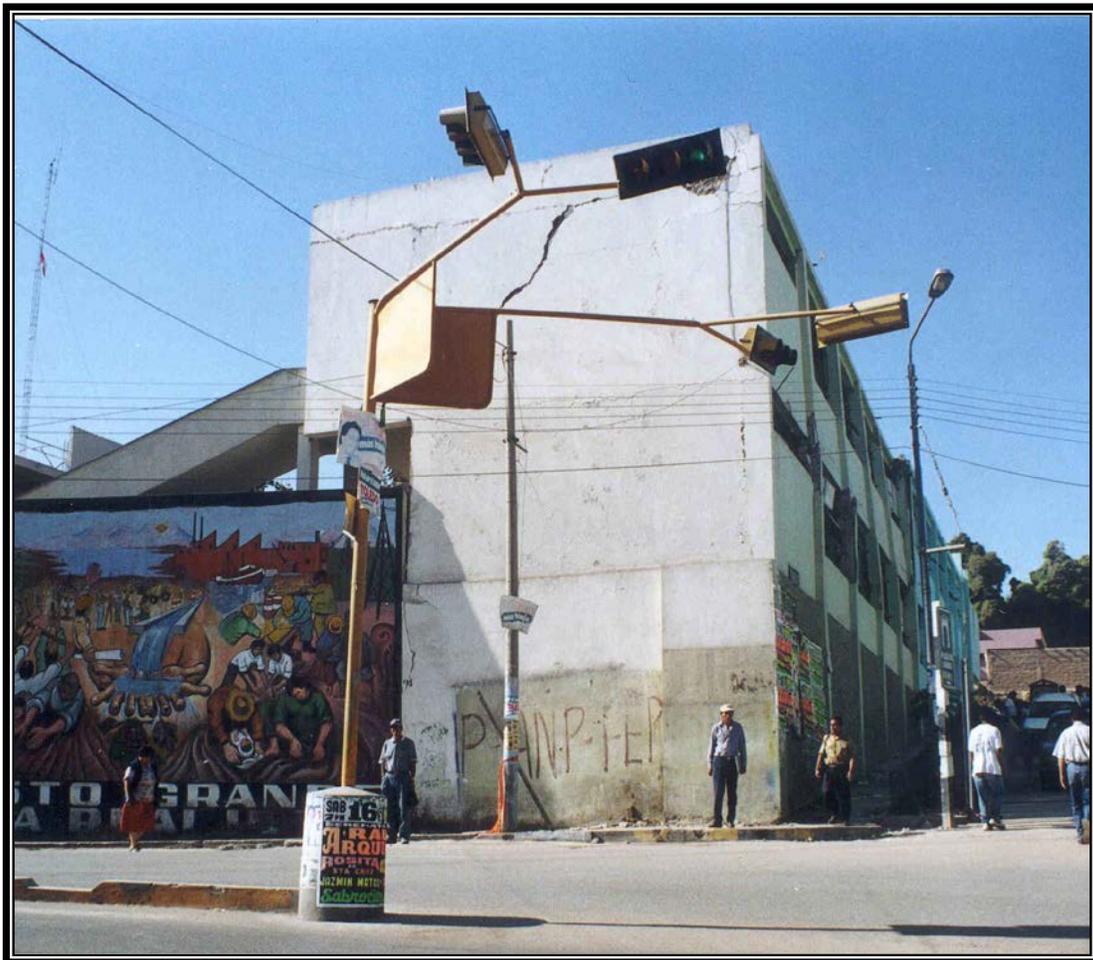
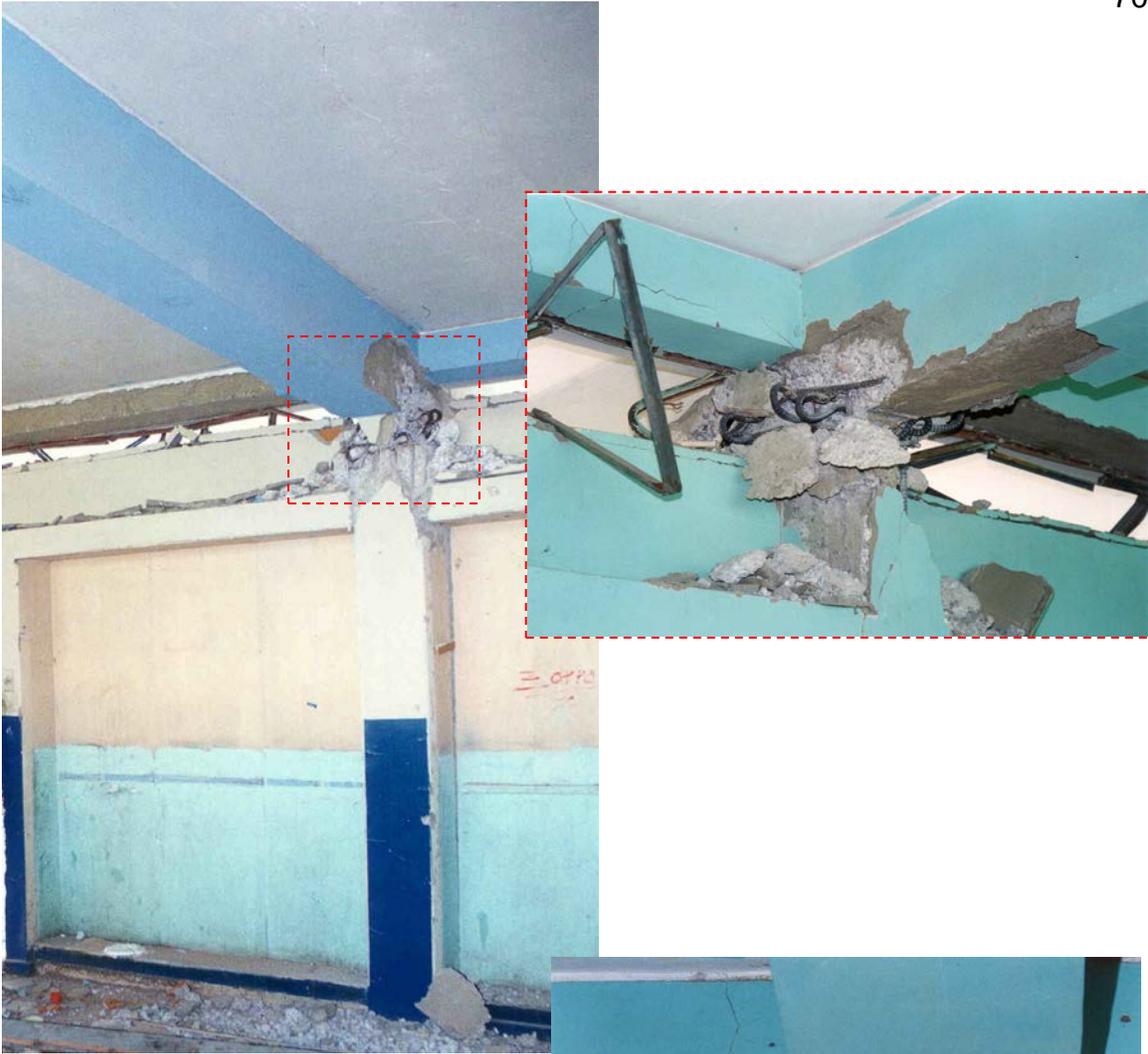
Uno de los dos bloques de aulas, el ubicado hacia la esquina del terreno, fue seriamente afectado por el sismo del 2001, teniéndose el colapso de las columnas cortas de la fachada interior, la consiguiente inclinación de los techos al haberse perdido aproximadamente 60cm de altura de estas columnas, serios daños en las columnas de la fachada principal ( hacia la calle ) y daños importantes en los muros y tabiques de ladrillo, por lo que se decidió demolerlo.

*Fallas severas en pórticos y muros del pabellón 1, que dada la gravedad de los daños fue demolido*

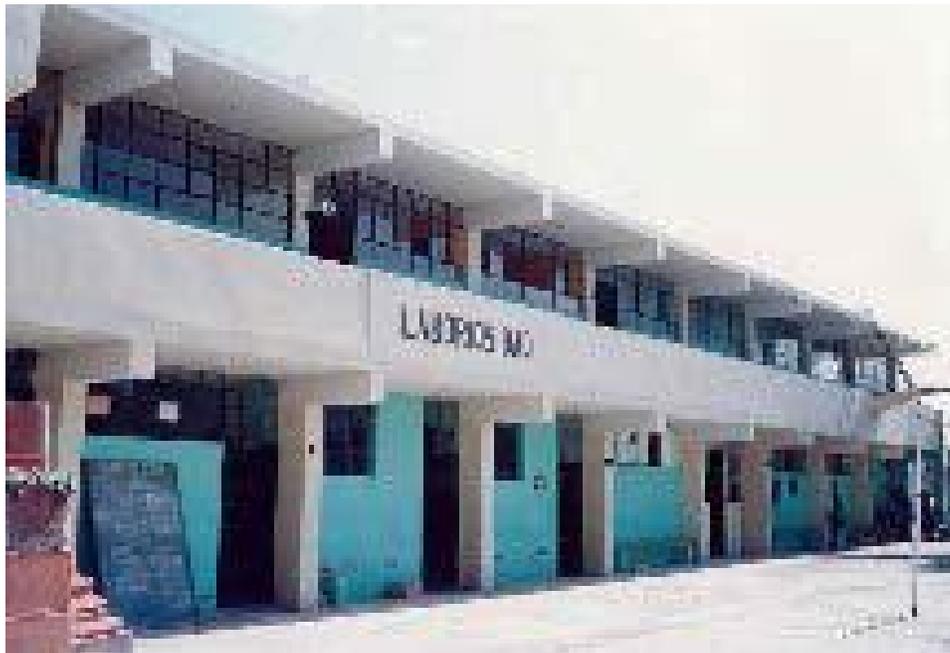
Fachada interior del módulo 3 donde se observa la falta de vigas peraltadas en la dirección longitudinal

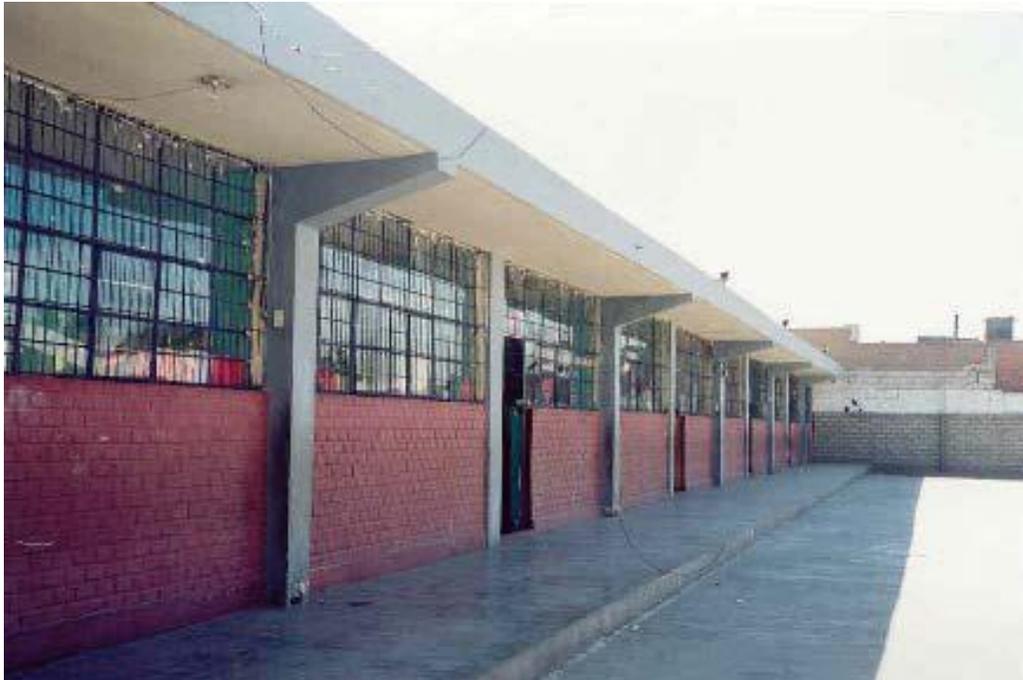
*Vista de la fachada interior del módulo 1. Falta de vigas peraltadas en la dirección longitudinal*

En los módulos de dos pisos se tenían los defectos típicos, por lo que se decidió hacer el reforzamiento incorporando placas de concreto envolviendo las columnas existentes, tal como se hizo en los primeros colegios ya indicados al inicio de este capítulo.

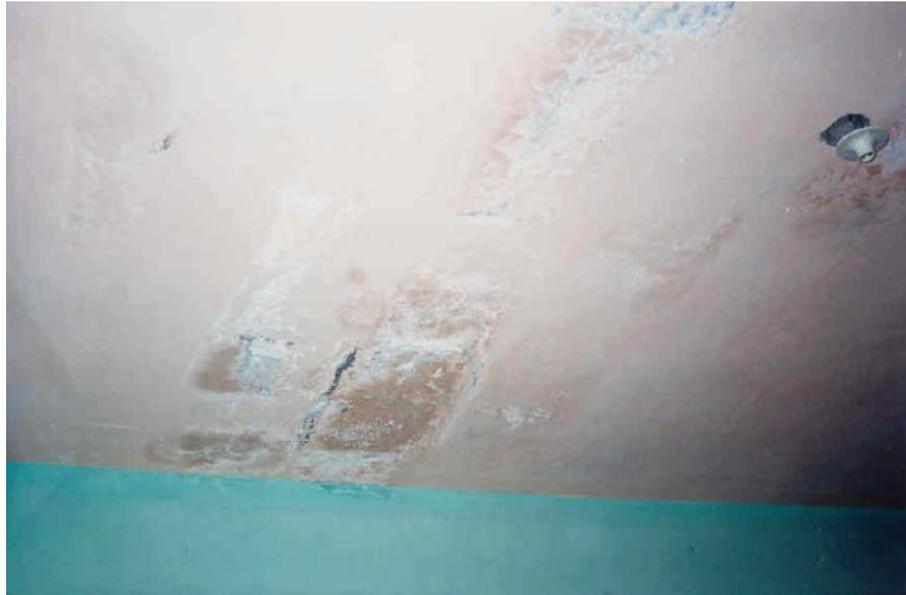
Daños en cielo raso ocasionado por la humedad

Lo que si se realizó en los techos de todos los módulos, fue la colocación de ladrillo pastelero sobre torta de barro, con ligeras pendientes y nuevas gárgolas para el desfogue del agua de lluvia. Esto se hizo debido a que en todos los casos se observó daños por la humedad proveniente de las aguas de lluvia.

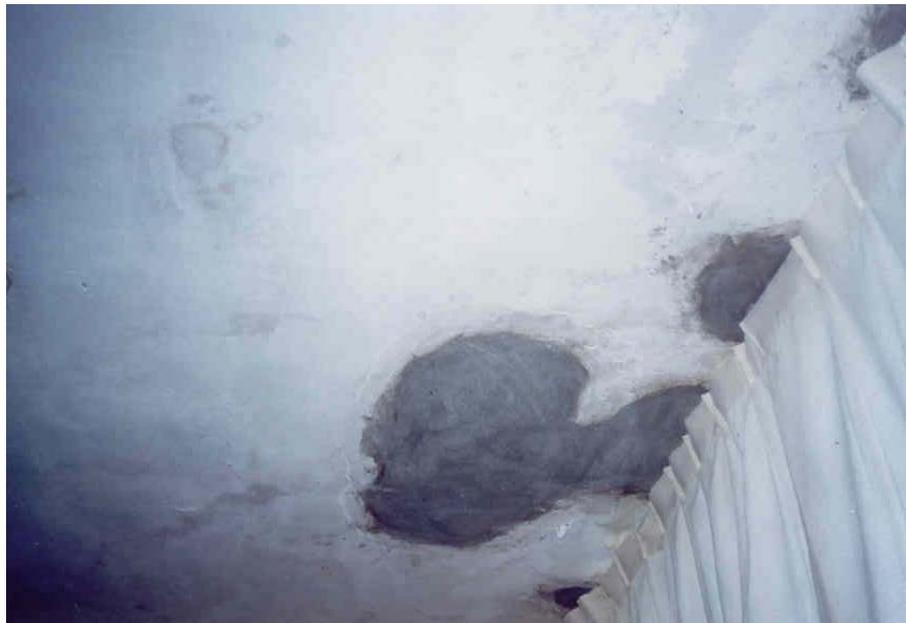
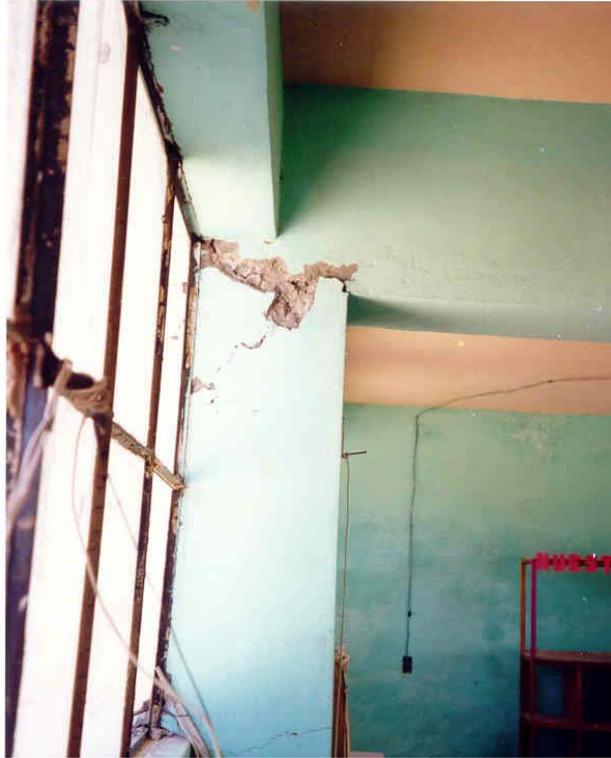
Daños severos en columnas debido al efecto de columna corta

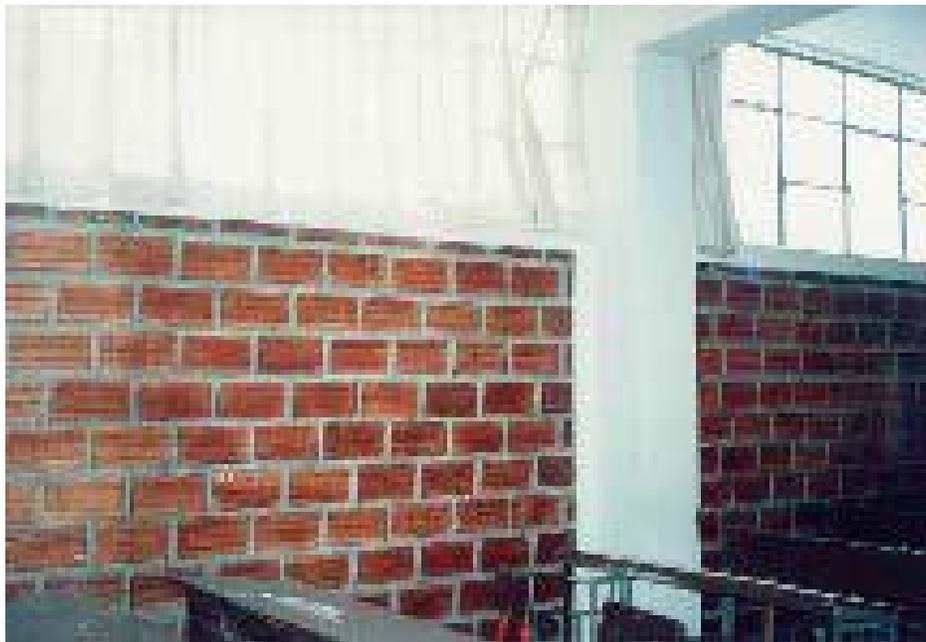
*Alfeizer completamente adosado a columnas. Columna corta*

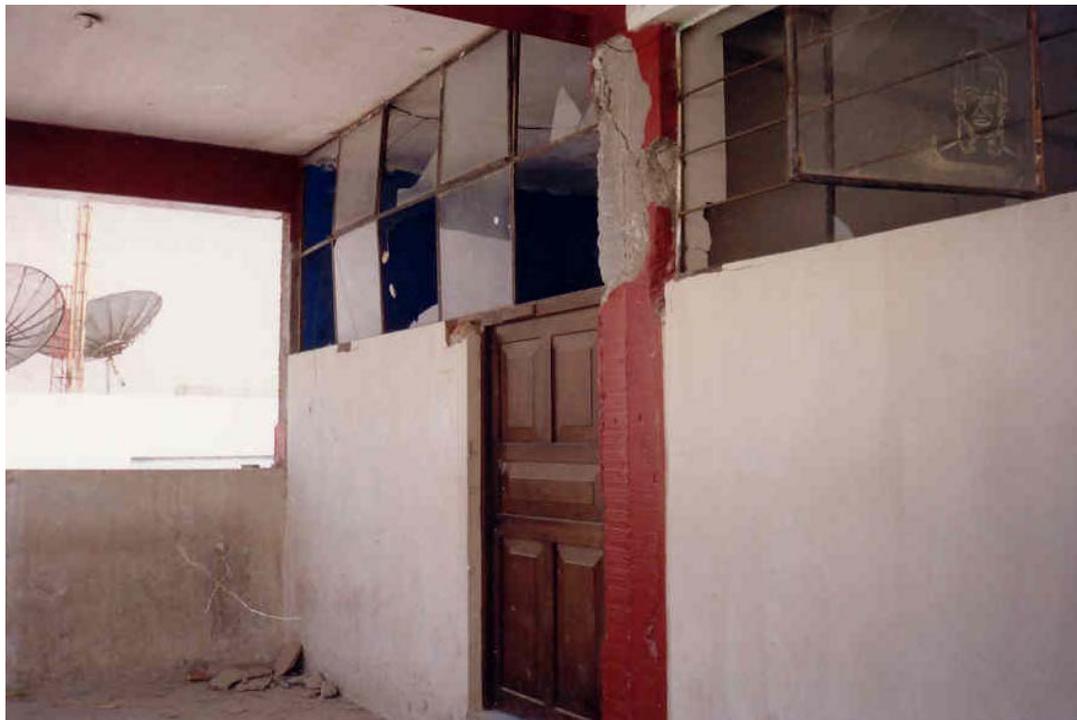
*Daño severo en columna debido al efecto de columna corta*
