“ESTABILIZACION DEL TALUD DE LA COSTA VERDE  
EN LA ZONA DEL DISTRITO DE MAGDALENA”

TESIS PARA OPTAR POR EL TITULO DE

Javier Díaz Venero

2008

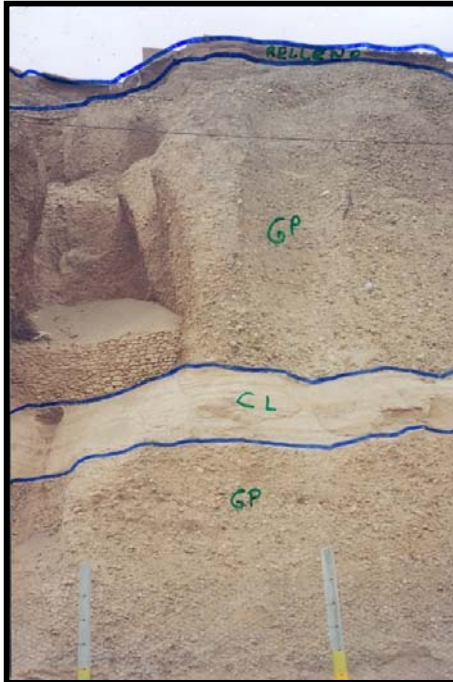
Foto 4.07 Progresiva P + 400.

**4.3.2.1 Progresiva P 0+400:** El talud tiene una altura de 55 m., con un ángulo predominante de 65°. En el tercio superior del talud se ven cantos rodados de T.M. 25 cm aprox. mientras que en la base del talud se aprecian bolones de 3" y 4". Se observa un pequeño bloque a punto de caer pues tiene grietas a su alrededor de aproximadamente 1 m. Se tomó una muestra del lente de finos ubicado a 6 m de altura resultando una arcilla de plasticidad media, compacta, húmeda a seca, marrón claro (CL).

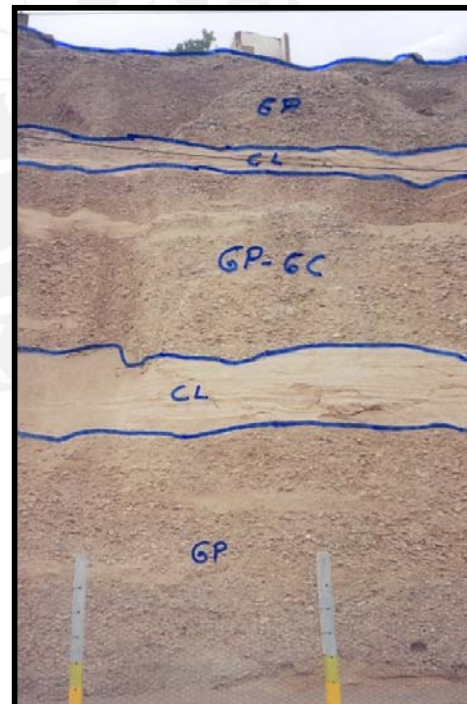
Foto 4.08 Progresiva P + 450.

**4.3.2.2 Progresiva P 0+450:** El talud tiene una altura de 54 m, con un ángulo predominante de 65°. En esta zona se indujeron derrumbes mediante inundación. Se aprecian 2 lentes de arcilla en la mitad inferior de talud, consistentes de la misma arcilla observada en la progresiva P 0+400. Se tomó una muestra de grava mal gradada (GP) al pie del talud. El tercio medio del talud esta constituido por una grava arcillosa (GP-GC). El relleno en la corona consiste de material de préstamo sin mucha acumulación de basura.

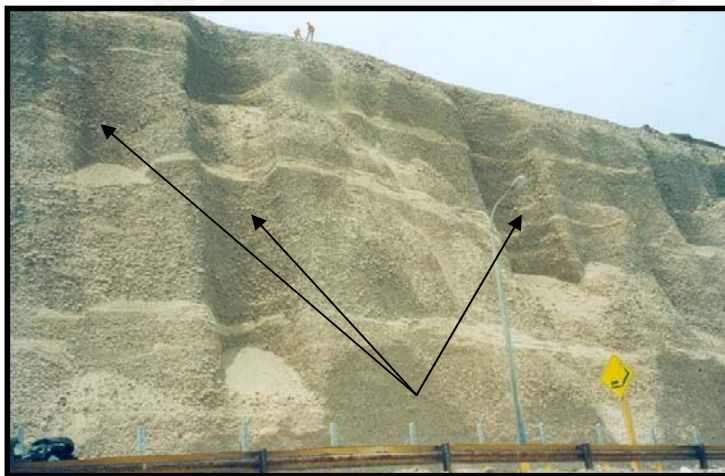
En la actualidad se puede observar la erosión eólica, puesta de manifiesto como “medias cañas verticales” o “cilindros”.

**Foto 6.01** Formaciones en el talud a manera de cilindros, causados principalmente por la erosión eólica.

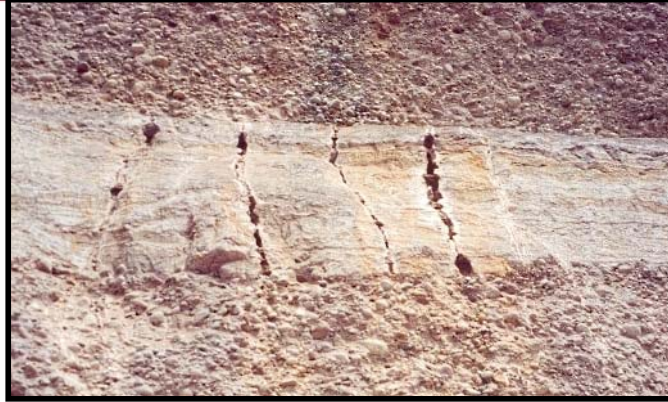
Si bien es cierto, las precipitaciones pluviales no son fuertes en la zona, una garúa prolongada erosiona levemente la superficie de los lentes de finos. Mayores caudales de agua, provenientes de tuberías, riegos excesivos por inundación, etc., han generado grandes derrumbes y el colapso del suelo en diversos tramos del talud.

**Foto 6.02** Erosión, a manera de surcos, causada debido a intensa garúa (Dic. 2002)  
El ancho del lente es 2 m. aprox.

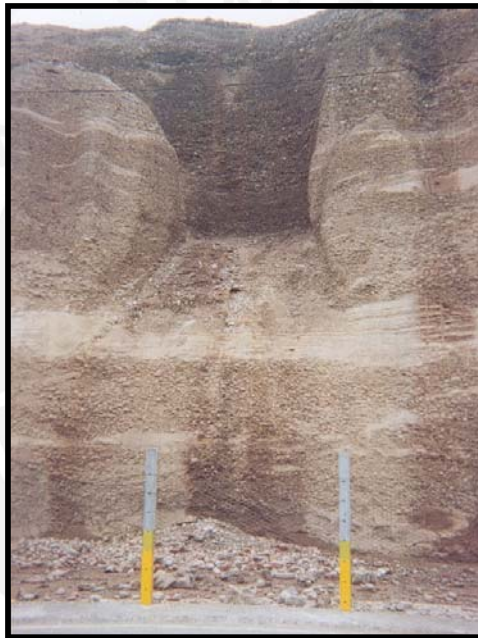
**Foto 6.03** Colapso del suelo debido a inundación. Se puede ver que la matriz del conglomerado se separa de las gravas. (Ago. 2002)

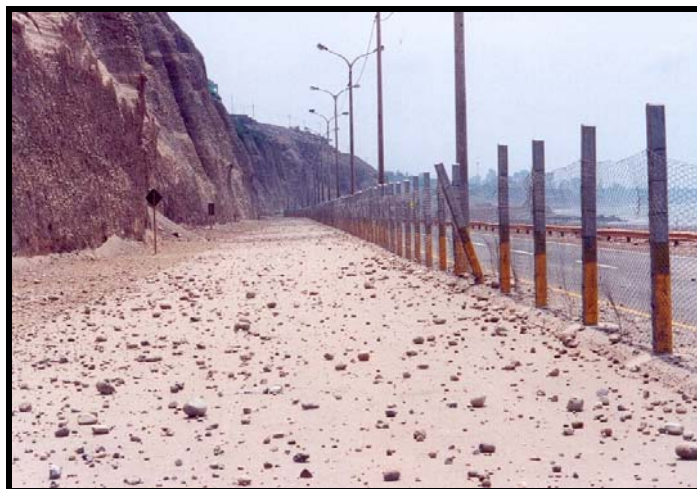
Dentro de las dificultades que plantea un análisis teórico para la solución de este problema se encuentra la definición de la trayectoria de caída de los cantos, la velocidad inicial, la altura de rebote, la velocidad de llegada a la pista y la energía de impacto.

Foto 6.04 Distribución de cantos caídos a través del tramo.

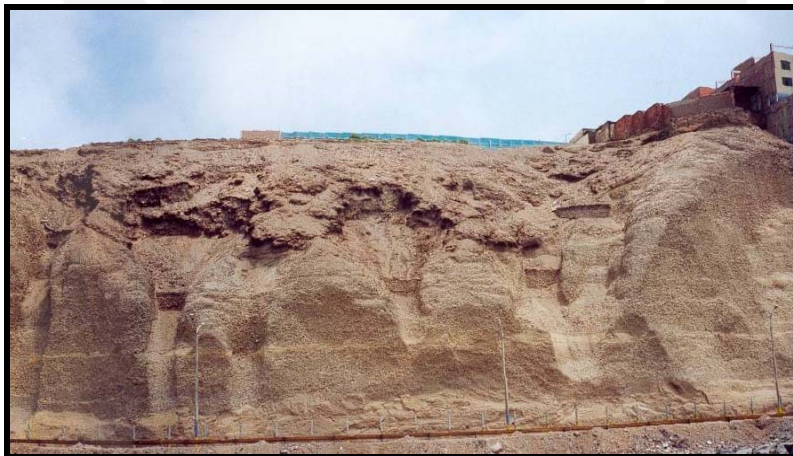
La degradación del material que constituye el relleno, las presiones a las que está sometida y la falta de confinamiento generaron el agrietamiento en estructuras y el pavimento ubicados en la zona superior del talud.

El relleno de la base de la pista fue colocado para ganarle tierra al mar y al igual que en los otros, ha sufrido deformaciones que han deteriorado el pavimento de la pista. Además, el relleno debido a la capilaridad, permite que se filtre pequeñas cantidades de agua hacia la superficie.

**Foto 6.07** Estado actual del relleno ubicado entre P 0+030 y P 0+150 (2003)

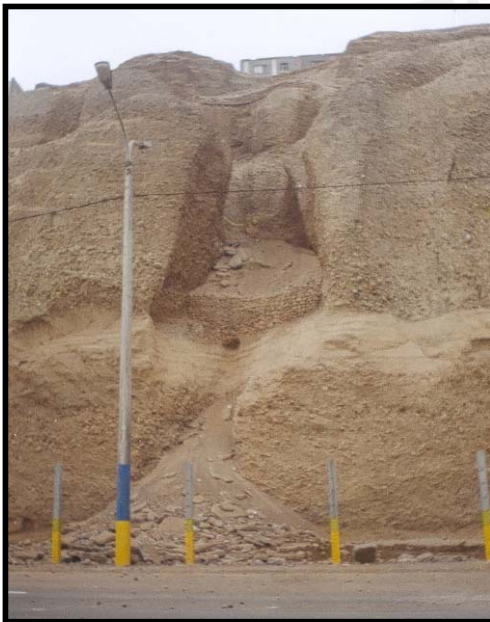
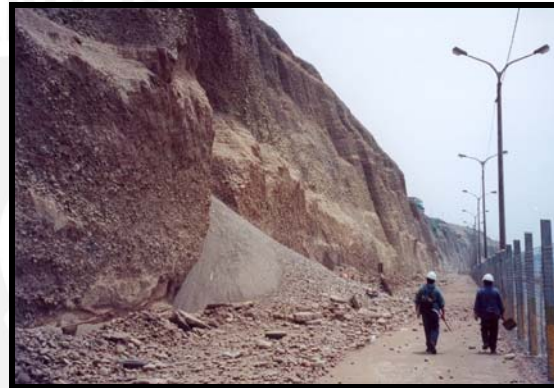
Algunas de estas llegan casi al pie del talud y se encuentran a lo largo de todo el tramo, sin embargo, se concentran y están más marcadas desde la progresiva 0+150 a la 0+450 aproximadamente. El crecimiento de estas formas hace que el relieve del talud genere mayores problemas de estabilidad.

**Foto 6.08 (izq) y Foto 6.09 (der)**  
Acumulación de material al pie del talud luego de desquinche de la zona superior, progresiva 0+400.

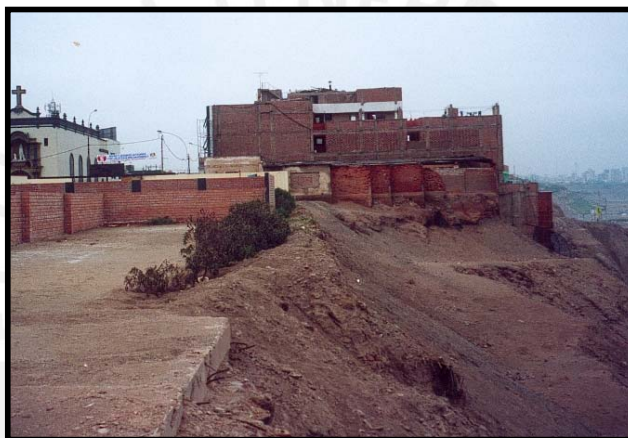
**Foto 6.10** Vista de perfil de hotel que tiene sus cimentaciones apoyadas en la corona del talud.

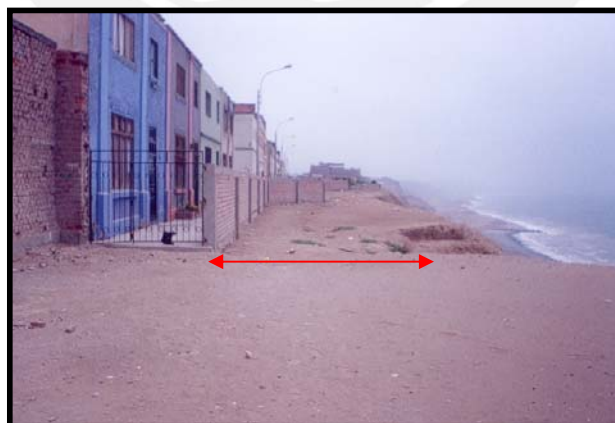
De las ecuaciones de retroceso del talud, las que más se ajustan a un modelo matemático es la de la P 0+300 y extrapolándola hasta el 2010 la tendencia indica que el talud retrocedería casi 10 m. con respecto al año 2002.

**Foto 6.11** Distancia entre el borde de la corona del talud y viviendas ubicadas a la altura de la progresiva 0 + 400.

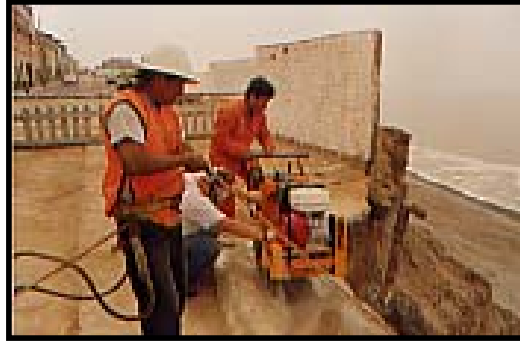
**Foto 7.01** Remoción de muros y pavimento de la corona para evitar accidentes progresiva 0+400. 10 de Marzo del 2002. Defensa Civil.

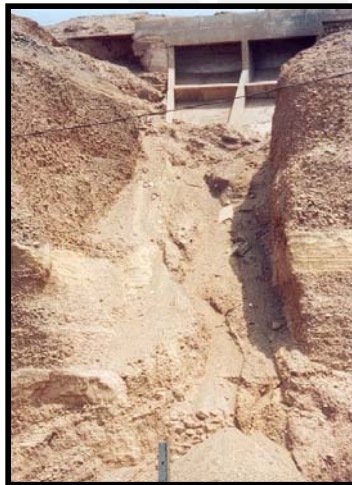
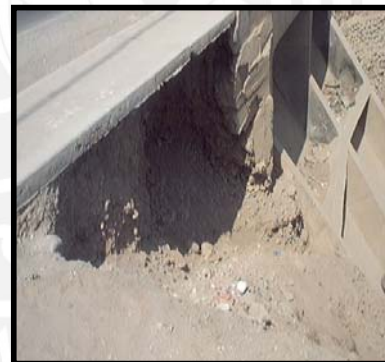
- Casi al inicio del tramo, ubicada en la parte superior, se puede ver una vivienda con muros perimétricos con contrafuertes, los cuales han evitado el avance de la erosión de los cimientos de la estructura.
- En el acceso vial de la Av. Brasil a la Costa Verde, hay un muro de contención con contrafuerte, el cual soporta el paso de los autos. A los lados de este, se puede ver que la erosión ha ido avanzando hasta llegar a la estructura de concreto. Este muro ha evitado la caída de la plataforma de la vía y la vereda.

**Foto 7.02 (Izq.)** Muro de contención que soporta el terraplén de la pista. En la **Foto 7.03 (Der.)** de la derecha se puede apreciar el avance de la erosión.

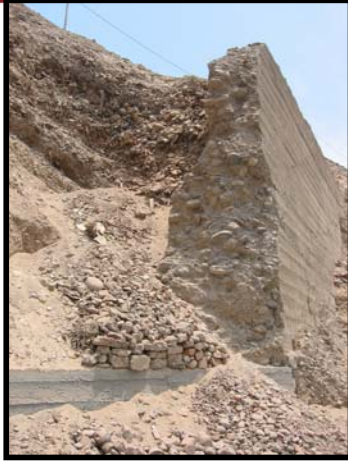
- En el acceso a la Costa Verde por la Av. Bertolotto, se pueden observar 2 muros de contención. Uno de estos (**Foto 7.04**), ha fallado y en su sección transversal, se puede apreciar que fue construido con cantos rodados de la zona. El relleno que soportaba no era tan grande como para haber hecho fallar al talud de esta manera. Mientras, en el otro muro de contención se puede observar una separación considerable del talud, que a la larga puede llevarlo a la falla.

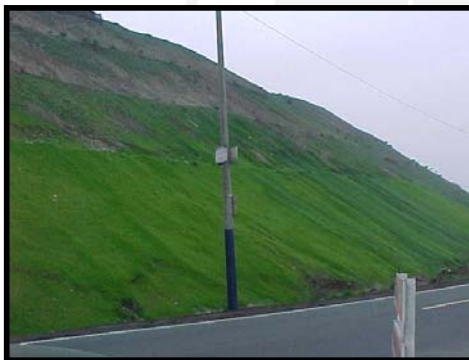
- En el distrito de Magdalena, ya casi llegando al acceso vial de Marbella, se puede ver que el talud ha sido revegetado, mediante hidrosiembra por la compañía Vamont S.A. En este caso, debido a la configuración del talud, se pudo lanzar la emulsión mediante un cañón rociador obteniéndose una mayor productividad y eficiencia. Sin embargo, se hizo una prueba en un tramo con relieve parecido al tramo en estudio sin éxito debido a que el suelo de la zona tenía demasiada inclinación, contenía demasiados cantos y la emulsión no pudo adherirse al suelo.

**Foto 7.05** Hidrosiembra en Magdalena.
