**MEJORAMIENTO DE LAS CONSTRUCCIONES DE ADOBE  
ANTE UNA EXPOSICIÓN PROLONGADA DE AGUA POR  
EFECTO DE INUNDACIONES - PARTE 2**

Tesis para optar el Título de Ingeniero Civil, que  
presentan los bachilleres:

Lima, Julio del 2012

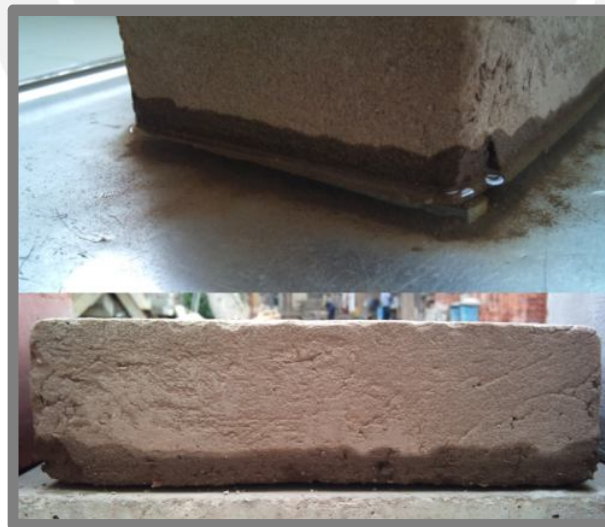
Luego de haber realizado la prueba de succión a todas los adobes, se pudo observar que el agua tuvo un alto ascenso capilar, alcanzando en promedio 1.7cm (Fig. 23).

Fig. 23: Capilaridad en adobe MP producto del ensayo de succión.

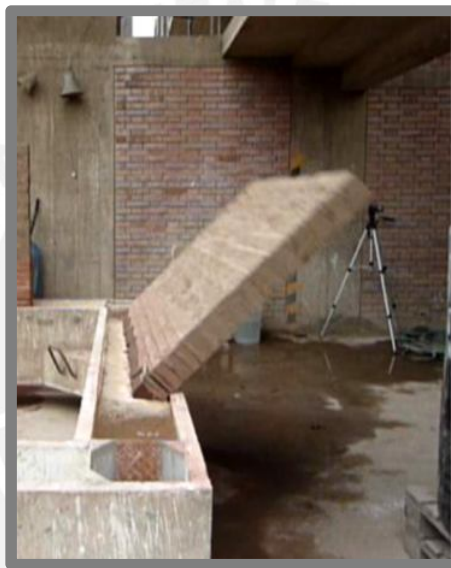
**Fig. 35: Falla del Muro Patrón ante el ensayo de inundación.**

Luego de 73 minutos de haberse iniciado el ensayo, el muro llegó a su punto más crítico. El nivel de socavación llegó a una profundidad promedio de 64 milímetros y a la vez gran cantidad de partículas se desprendieron hasta una altura promedio de 2 centímetros por encima del nivel superficial del agua; produciendo finalmente que el muro no resista a la acción erosiva del agua y termine volcándose en un tipo de falla frágil (Fig.35).

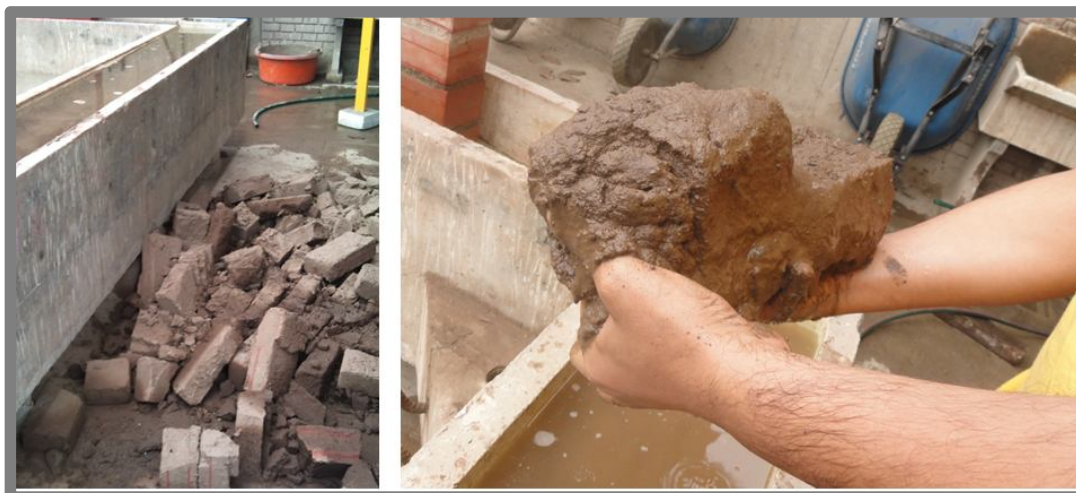
Fig. 36: Muro patrón derrumbado, consistencia del material estancado.

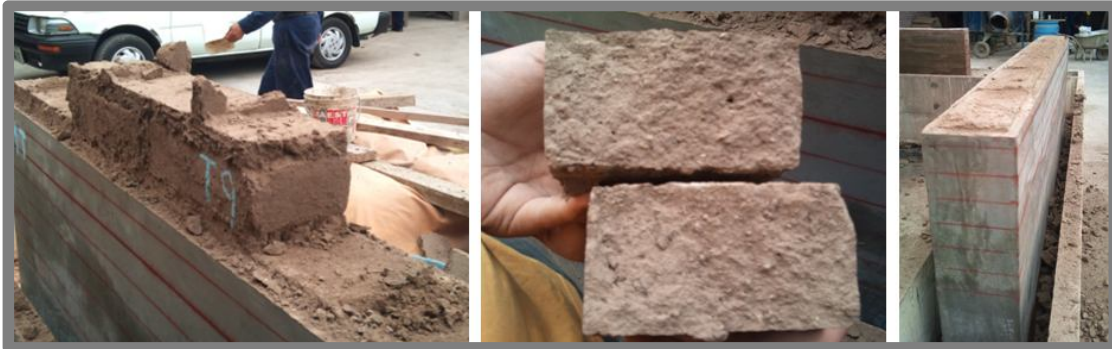
nivel superior del tarrajeo. (Fig.41). Pudo notarse que los adobes estaban estables y relativamente secos.

**Fig. 41:** Se aprecia la última fila de adobe seca antes de ingresar a la altura de adobe tarrajeado.

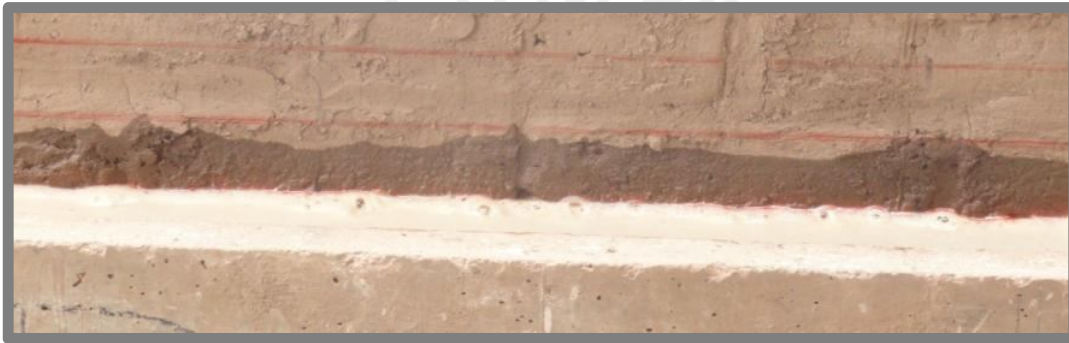
El muro patrón ante el simulacro de inundación presentó un rápido ascenso capilar (Fig.47) en comparación a los otros tres muros resistentes, casi alcanzando su máximo nivel de capilaridad en sólo 50 minutos. Este efecto podría deberse a que está trabajando con un material con porcentaje alto de vacíos y dimensiones de poros en su textura. Características que brindan al agua adherida, mayor facilidad de infiltración y flujo, y a la vez menor nivel de adherencia por efecto el peso del mismo líquido.

Fig. 47: Ascenso de agua por capilaridad a través del muro patrón.

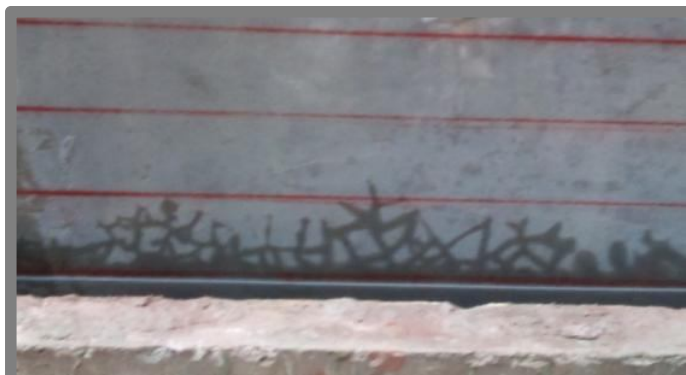
Fig. 50: Capilaridad en las fisuras del muro tarrajado MT

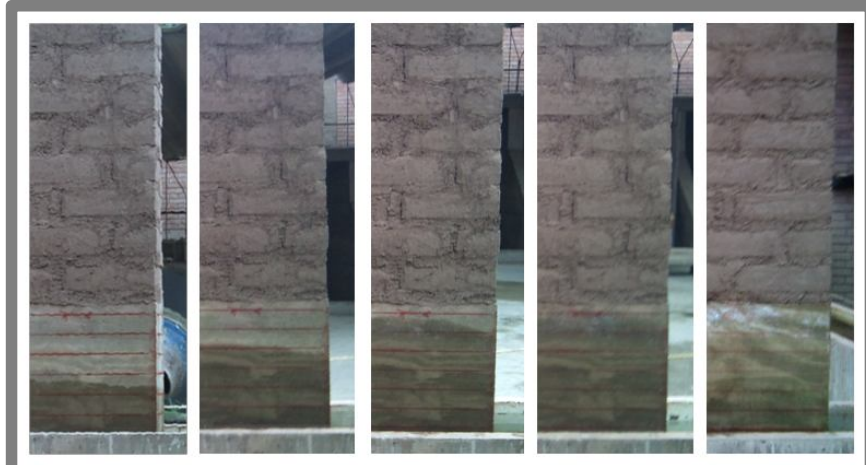
Fig. 51: Desarrollo de la capilaridad en el muro ciclópeo.

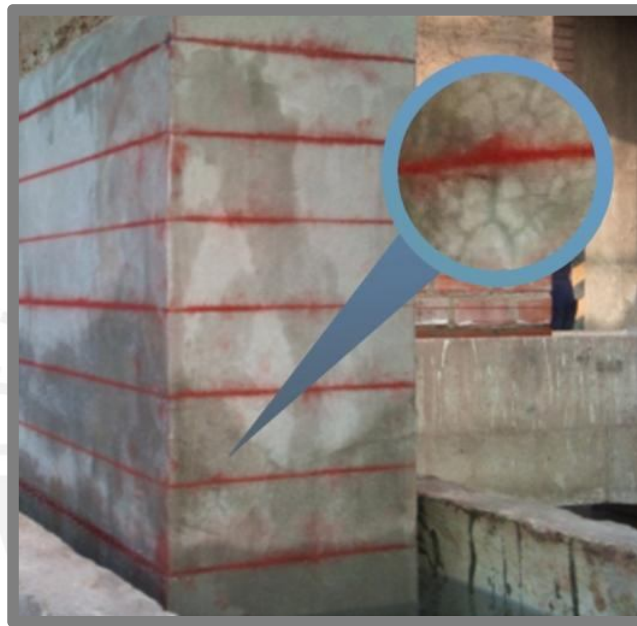
Durante la fabricación del muro tarrajeado se esparció cemento seco para que este tenga la característica lisa o pulida y finalmente dificulte el ingreso del agua en lo máximo que se pudiese. A pesar de que se efectuó la curación debida, se vio un ingreso lento en la zona sumergida; y por otro lado, luego de que se sustrajo el agua terminando los ensayos se apreciaron unas pequeñas piezas o cascarras. Se cree que esto se dio por efecto de la tensión superficial ya que estas son similares a las grietas o ramales antes insinuados pero de manera más microscópica. (Fig.53)

**Fig. 53: Grietas en la superficie externa del tarrajeo pulido.**

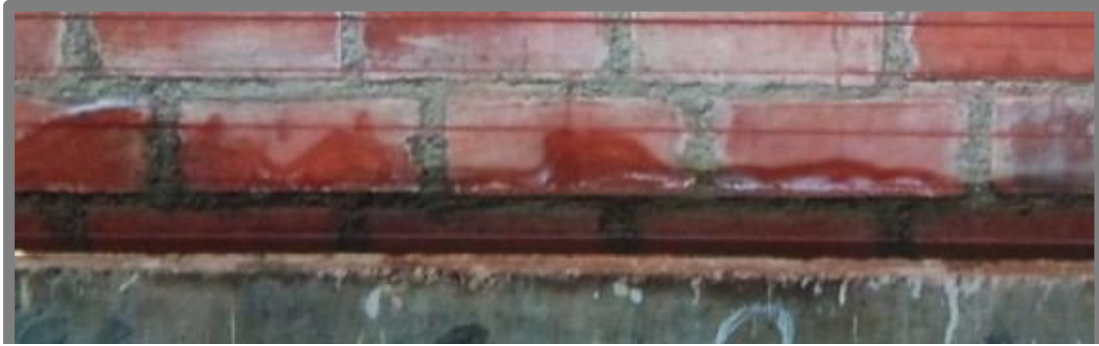
Fig. 54: Capilaridad discontinua en el sobrecimiento de ladrillos.

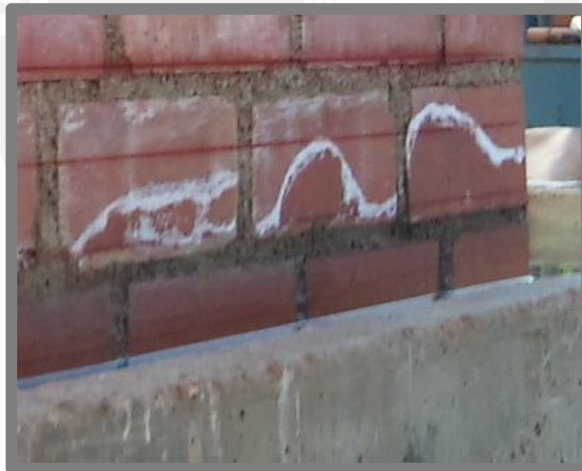
Fig. 55: Suciedad acumulada en la superficie del sobrecimiento de ladrillos inundado.

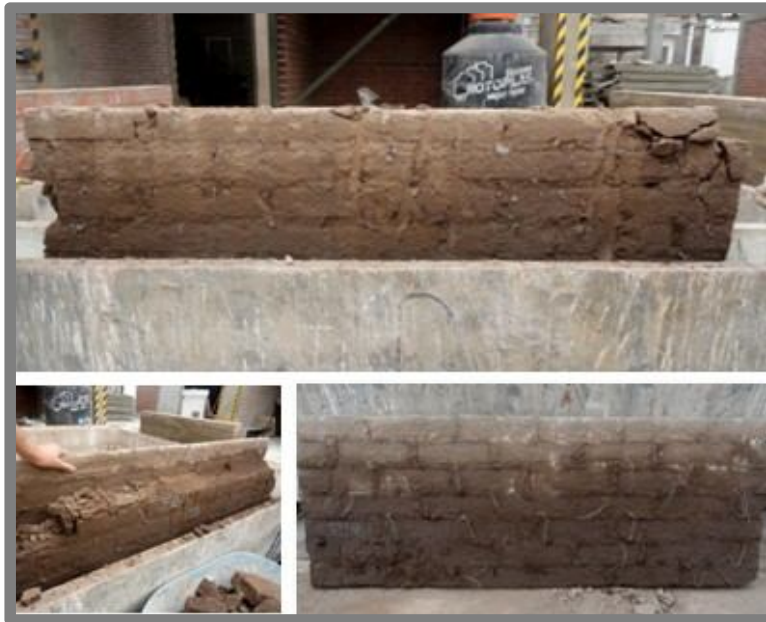
Fig. 56: Estado del sobrecimiento de adobe tarrajado pasado el ensayo.

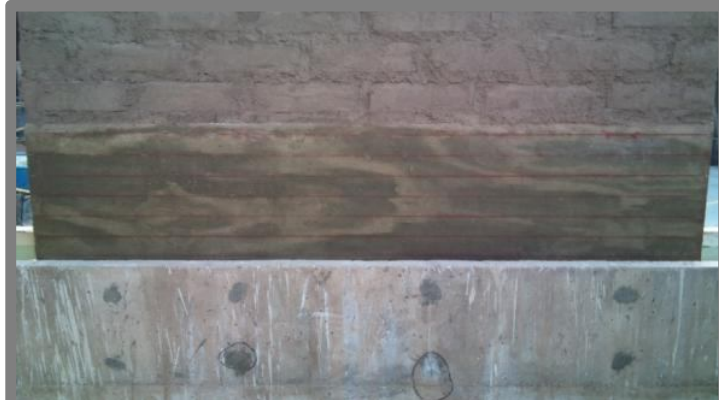
Fig. 57: Capilaridad en el muro de sobrecimiento ciclópeo después del periodo largo de inundación.

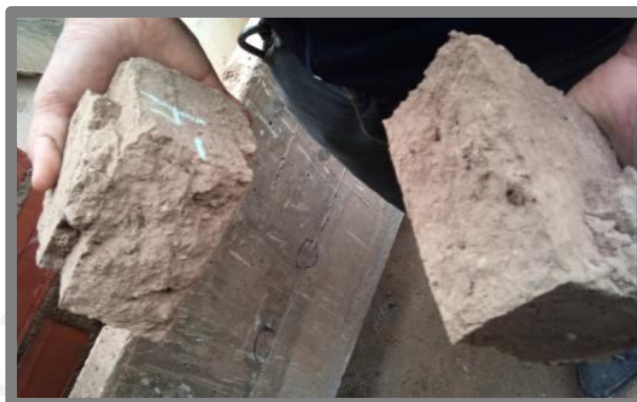
La presencia de un porcentaje considerable de arcilla produce grietas, mientras que poca arcilla le quita su capacidad de conservarse como una unidad compacta. Teniendo en cuenta este concepto en la comparación de lo acontecido entre el muro patrón de la 1era parte de esta investigación y el muro de la presenta experiencia, podemos resaltar que la compra de los adobes si bien le represento menor costo al grupo anterior, también implico contar con una relación de agregados que pudo no ser la mejor, influenciando esto notablemente en la resistencia del adobe ante la afectación del agua (Fig.58). Es así que llegamos a la idea inicial donde si la arcilla, al ser el principal ligante en el adobe, no está en la proporción adecuada, provocara que dicho adobe sea más vulnerable a la acción diluyente del agua.

Fig. 59: Corte de un adobe en el que se aprecia la ausencia de paja.
