PONTIFICIA UNIVERSIDAD CATÓLICA DEL PERÚ

FACULTAD DE ARQUITECTURA Y URBANISMO

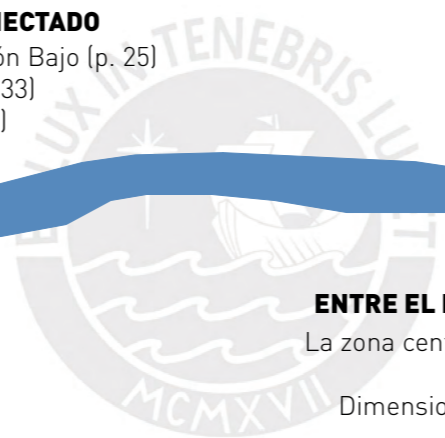
Un parque lineal: Un nuevo recorrido verde (p. 69)  
Una visión de resiliencia hídrica y ecológica (p. 71)  
Un nuevo modelo urbano (p. 73)

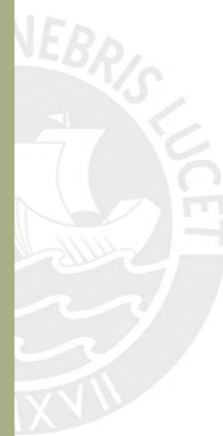
“Las ciudades atraviesan por procesos urbanizadores desordenados y cada vez más extensivos, guiados en buena parte por la oportunidad de un espacio donde vivir, lo que genera una ocupación progresiva e indiscriminada del territorio natural, así como un deterioro de ecosistemas fluviales producto de su uso y transformación a causa de las necesidades humanas”.

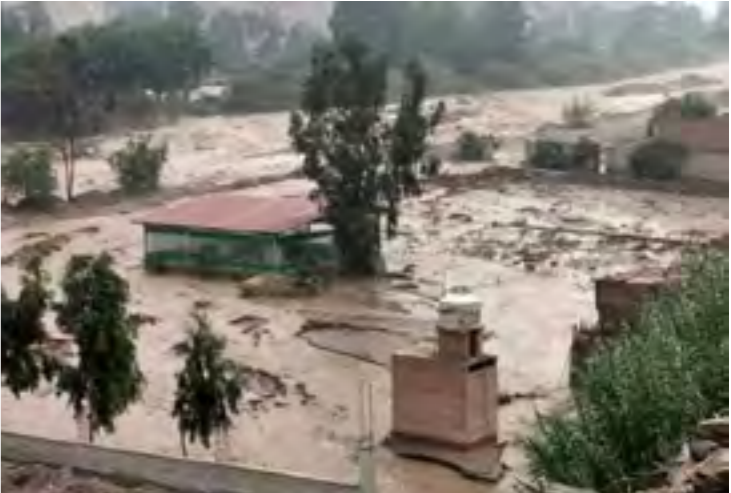
Fuente: Fotografía del diario Andina (2017).
