**Análisis del funcionamiento actual de la intersección entre la Av. La Marina y Universitaria, y evaluación del viaducto propuesto por la MML en el caso de extender el viaducto pasando la calle Dintilhac**

**Trabajo de suficiencia profesional para obtener el título profesional de Ingeniera Civil**

Lima, noviembre 2021

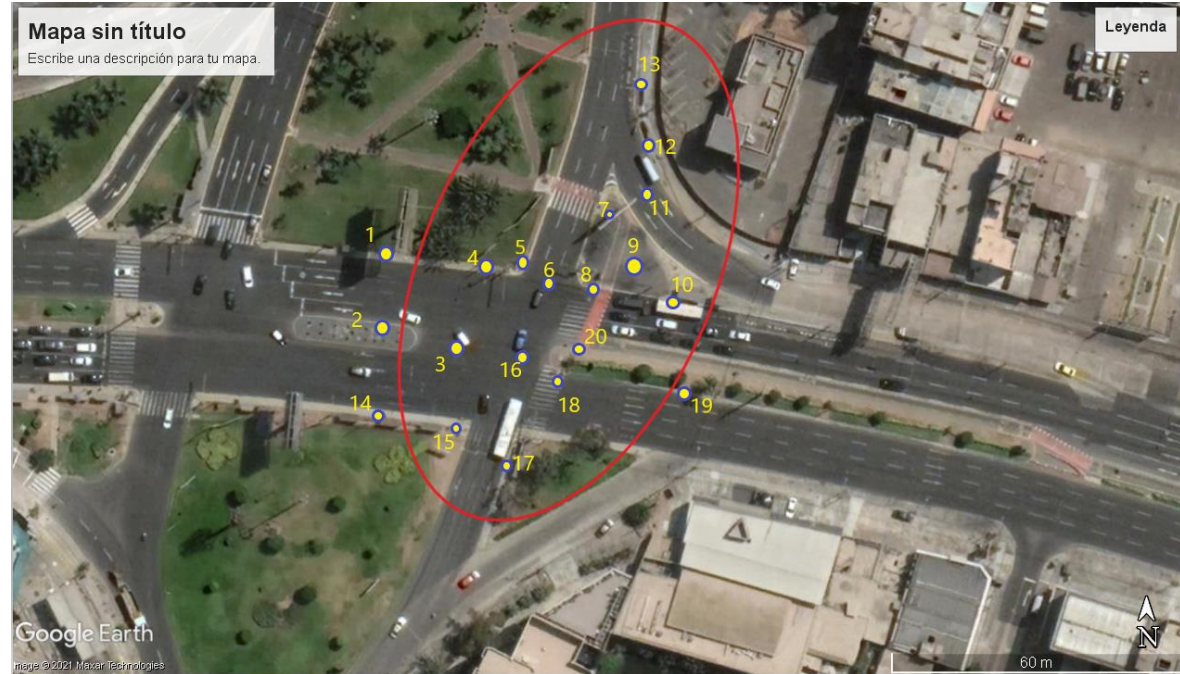
### **INTERSECCIÓN 1: Intersección de Avenida Universitaria (Sur a Norte) y Avenida La Marina**

Nº	PROBLEMA	IMAGEN	RECOMENDACIÓN
1	Mobiliario de paradero formal que no se usa y genera una zona de paradero informal	 	Retirar paradero
	Señal vertical “Paradero prohibido” que obstaculiza la acera	 	Retirar la señal vertical “Paradero prohibido”, ensanchar la acera y colocar jardineras
2	Los giros a la izquierda se canalizan en el separador.	 	Como medida se plantea hacer un desvío y prohibiendo los giros a la izquierda
3	Se ha identificado conflictos de los vehículos que giran a la izquierda desde la avenida La Marina hacia universitaria	 	Como medida se plantea hacer un desvío y prohibiendo los giros a la izquierda

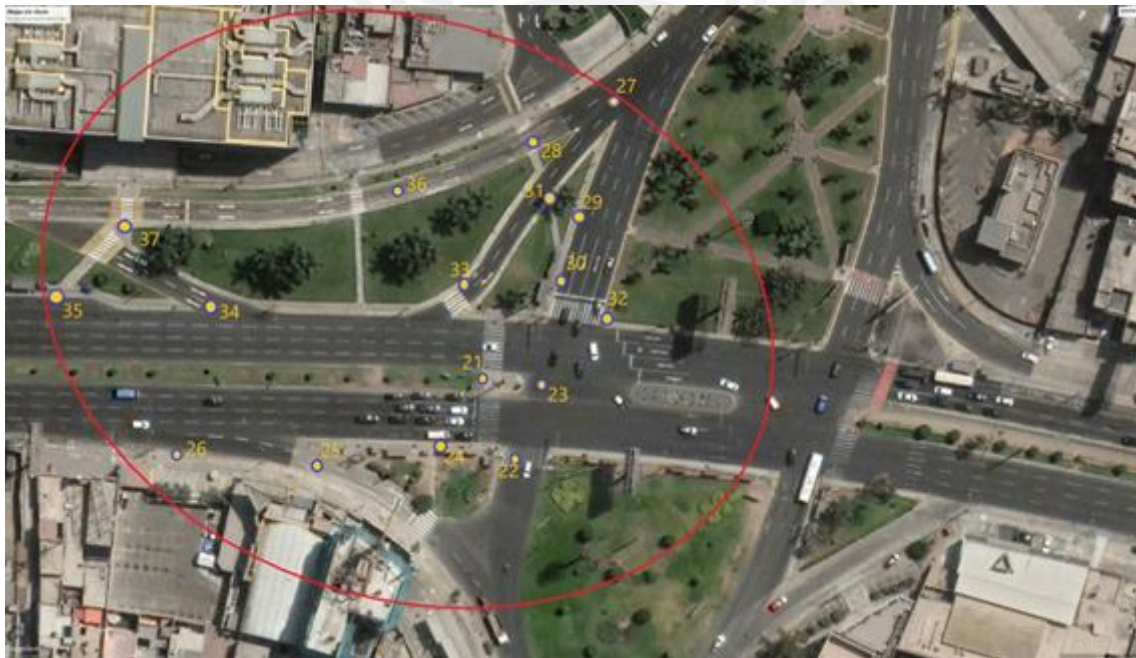
**INTERSECCIÓN 2: Intersección de Avenida Universitaria (Norte a Sur) y Avenida la Marina**

N°	PROBLEMA	IMAGEN	RECOMENDACIÓN
21	La rampa se encuentra peligrosamente cercana a un buzón lo que podría causar una lesión.  En la mediana hay elementos que actualmente no se usan, mobiliario.  La mediana que sirve como isla de refugio tiene poca área.

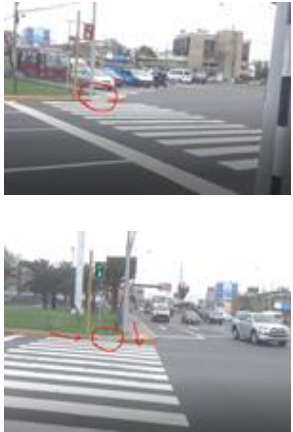
32	<p>El ancho de la vereda es insuficiente y no permite maniobrar para una persona con movilidad reducida.</p> <p>Hay un poste que bloquea el paso</p>

<p>Ensanchar la acera y apartar la rampa del poste</p>
	<p>Es un paradero informal</p>

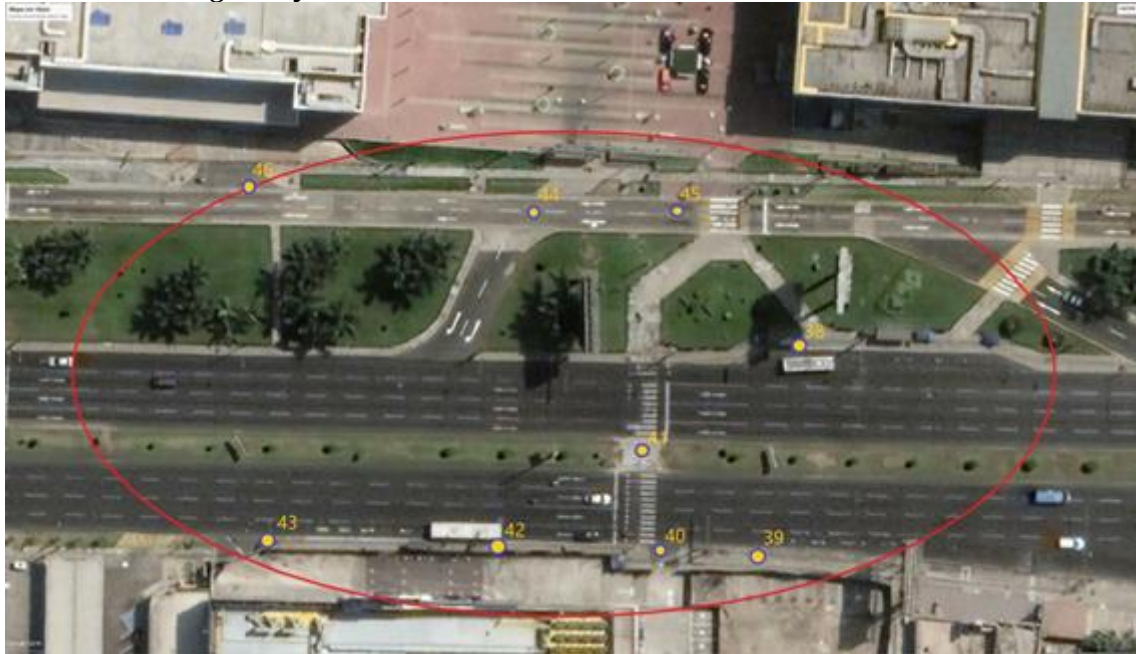
**INTERSECCIÓN 3: Crucero peatonal que se encuentra en la avenida La Marina entre la Avenida Riva Agüero y la avenida Universitaria de Norte a Sur.**

N°	PROBLEMA	IMAGEN	RECOMENDACIÓN
38	<p>Zona de bahía para paradero muy larga es estacionamiento de taxis.</p> <p>Falta señalización vertical informativa de bus más adelante.</p> <p>La señalización horizontal ya no se visualiza</p>

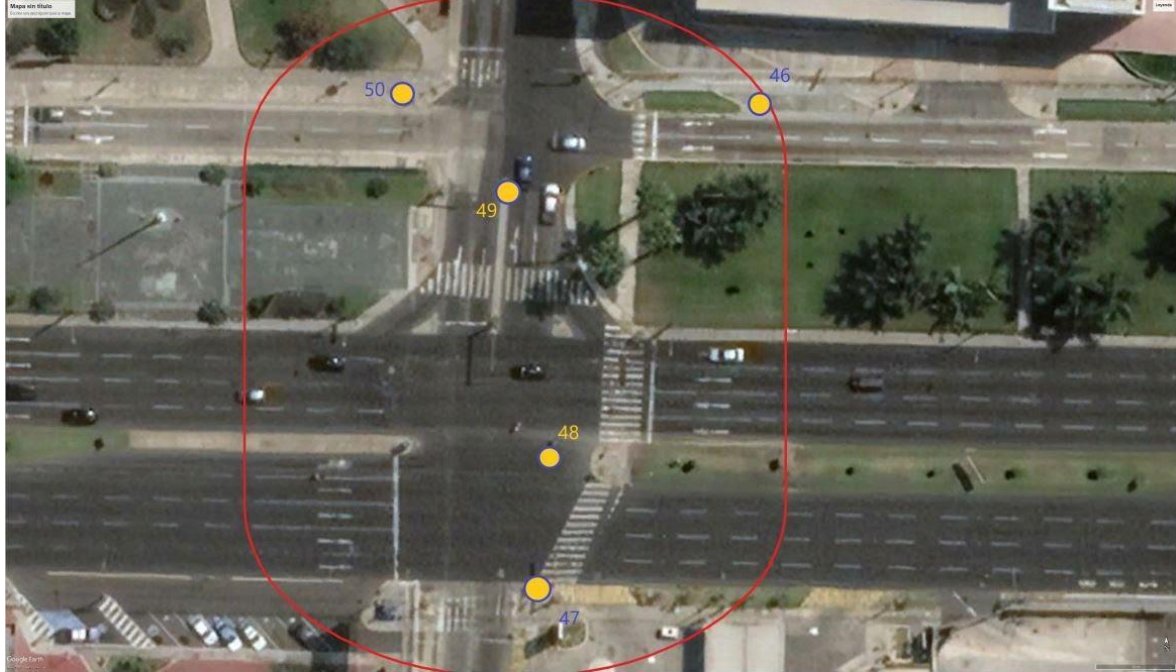
**INTERSECCIÓN 4: Intersección de Avenida Riva Agüero y Avenida La Marina**

N°	PROBLEMA	IMAGEN	RECOMENDACIÓN
46	Cruce muy largo La señalización de paso de cebra está en mal estado		Adicionar tachas, y volver a pintar el paso de cebra
	Falta personal para guiar se requieren al menos dos personas Falta señal informativa		Adicionar una persona para que guíe. Aumentar señal informativa
47	Señalización horizontal en mal estado La rampa no está alineada con la del frente		Volver a pintar la señalización horizontal
	Pista en pésimo estado No se visualiza el paso de cebra La señal vertical está bloqueada por poste y mobiliario		Resanar la pista en los sectores que lo requieran. Remover aquel mobiliario que no se use

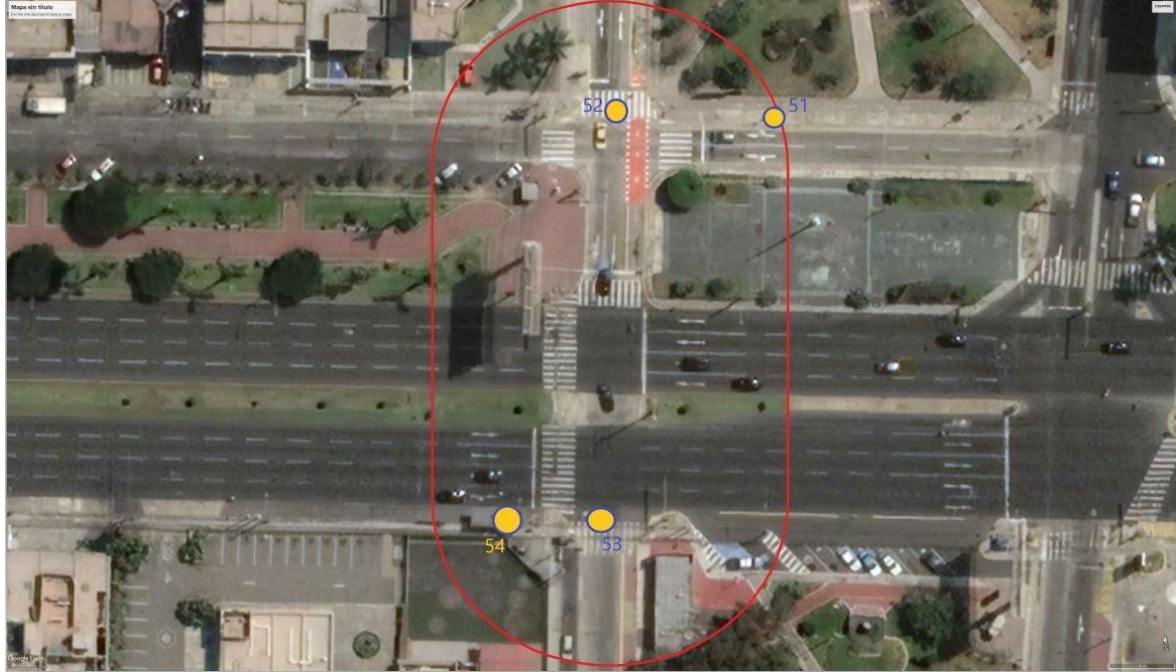
N°	PROBLEMA	IMAGEN	RECOMENDACIÓN
51	Hay ausencia de señales verticales para advertir a conductores de ciclistas		Adicionar señal vertical para advertir a los conductores de ciclistas
	No hay señalización longitudinal		Agregar señalización vertical de color amarillo
	En hora punta se forman largas colas que llegan a bloquear la intersección aguas arriba		Verificar la programación del semáforo
	Hay un poste que bloquea el paso de peatones La acera esta en pesimo estado		Mejorar el estado de la acera
52	Hay sectores que no se distingue la señalización Falta señalización vertical para advertir a conductores		Volver a pintar en los sectores que tienen pésima señalización horizontal

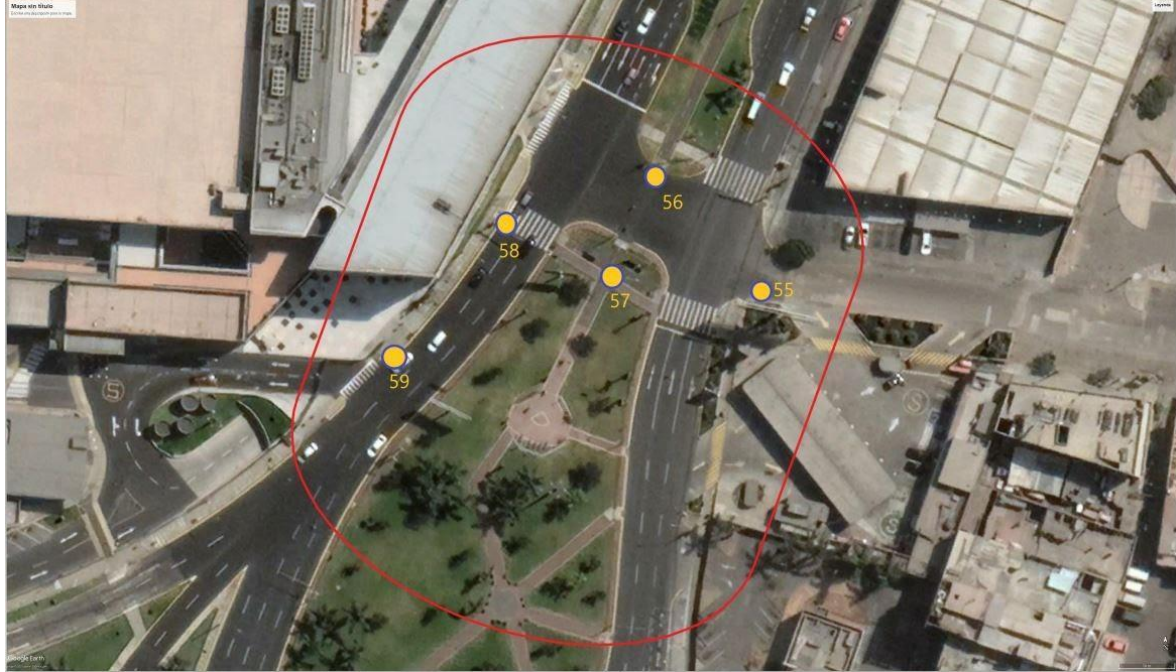
N°	PROBLEMA	IMAGEN	RECOMENDACIÓN
55	<p>Calzada en pésimo estado                      Conflicto de vehículos estacionados y vehículos que vienen                      Alineamiento de la vía con una curva vertical que dificulta la visión                      Vehículos que sale de ambos lados tanto del centro comercial como del grifo                      Ausencia de demarcaciones lineales                      Ausencia de señales verticales</p>
