**PONTIFICIA UNIVERSIDAD CATÓLICA DEL PERÚ**  
**FACULTAD DE CIENCIAS E INGENIERÍA**

**CARACTERIZACIÓN DE RESIDUOS DE CONSTRUCCIÓN DE LIMA Y  
CALLAO (ESTUDIO DE CASO)**

ANEXOS

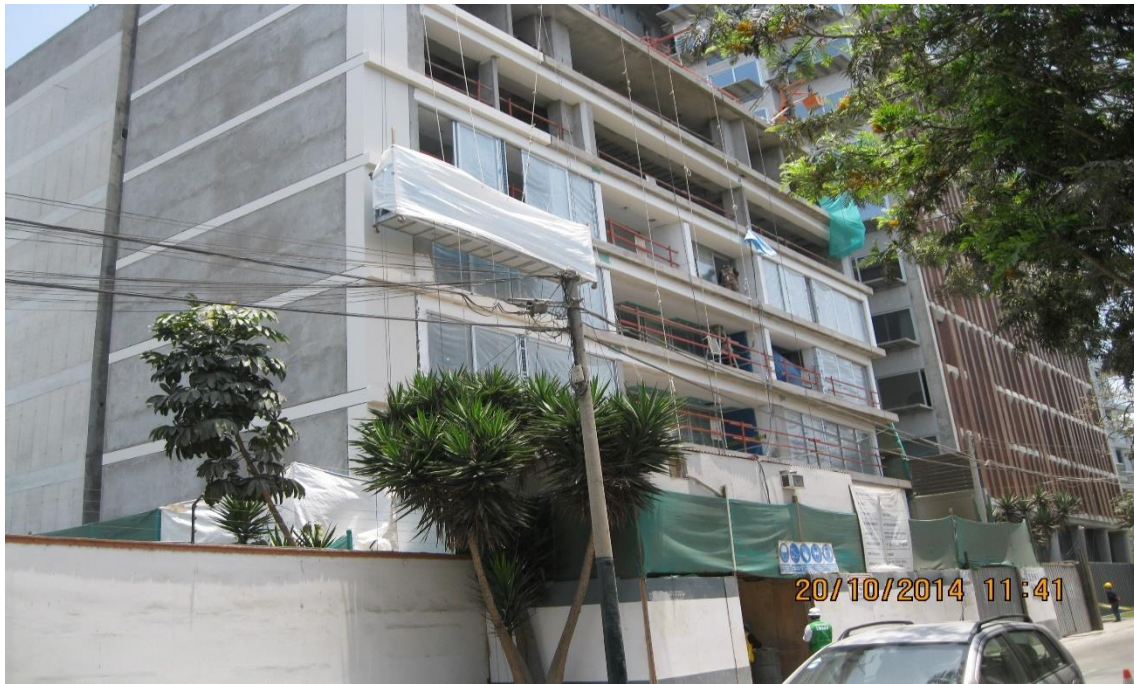
Figura 1: Vista lateral del edificio Clement en proceso de construcción

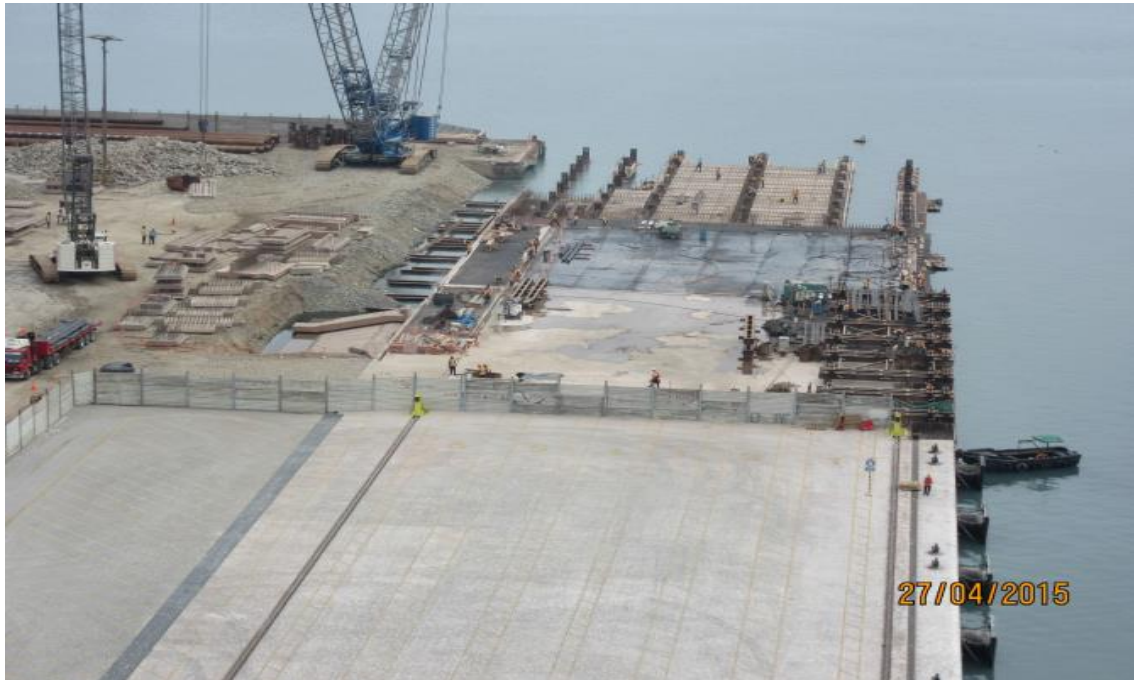
Figura 11: Vista uno de la Ampliación del muelle 5 del TMN del Callao

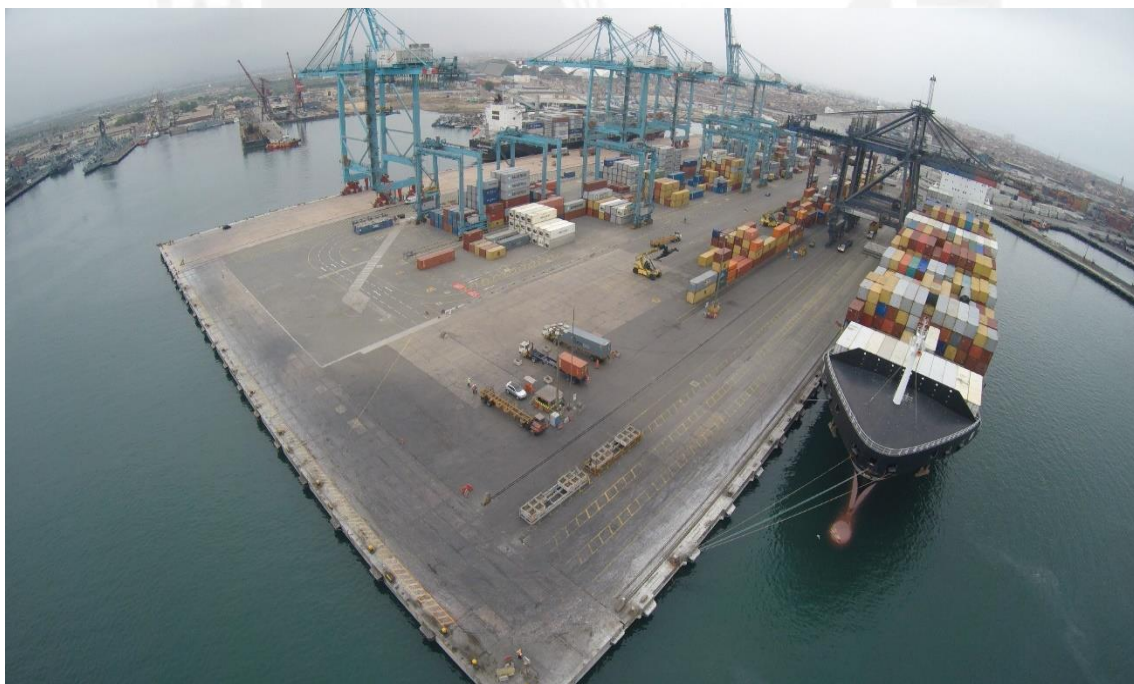
Figura 12: Vista dos de la ampliación del muelle 5 del TMN del Callao

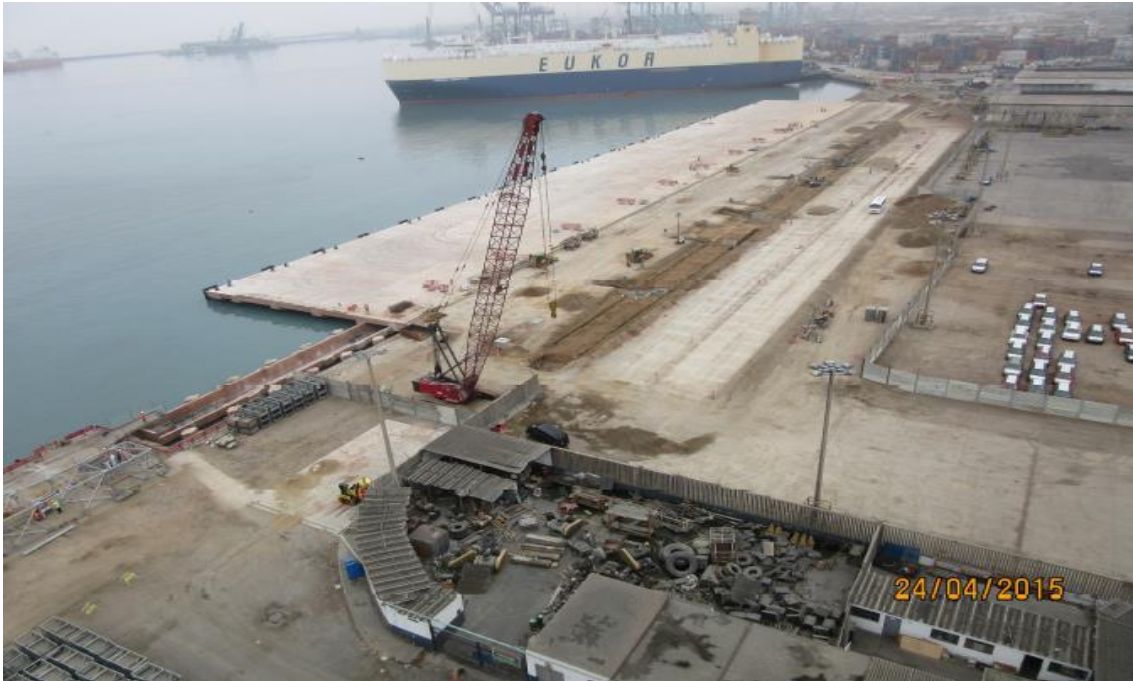
Figura 13: Vista uno de la ampliación del muelle 11 del TMN del Callao
