**APLICACIÓN DE TÉCNICAS SOSTENIBLES DE REPARACIÓN DE LA
FISURACIÓN DEL CONCRETO ARMADO EN EDIFICACIONES**

Tesis para optar el Título de **Ingeniero Civil**, que presenta el bachiller:

Katherine Gabriela Quispe Napanga

Lima, Enero de 2018

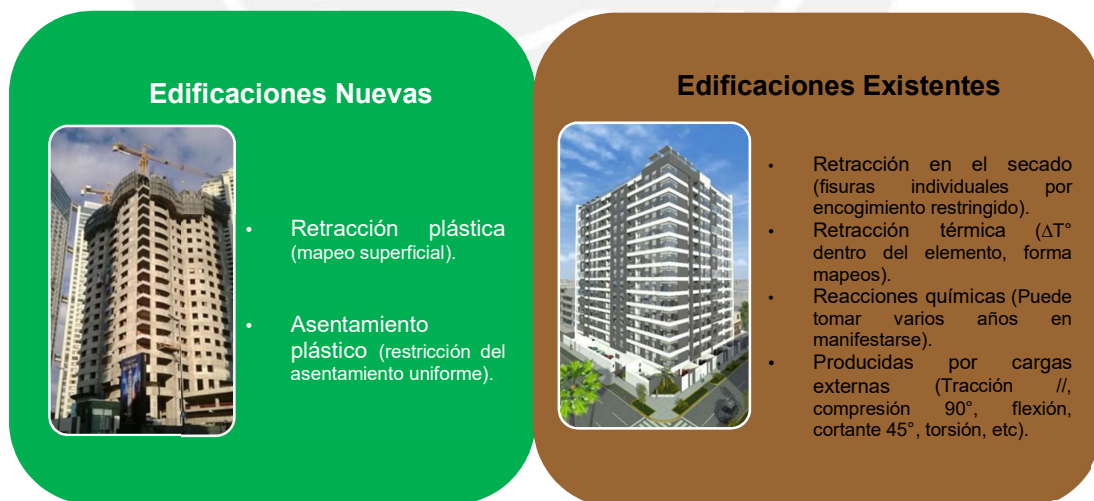
Los asentamientos diferenciales, se da en estructuras aporricadas, existen zonas en el que el suelo cede y en otras no; se refleja en fisuras que irán aumentando de tamaño y profundidad, previniendo de un posible colapso. Situaciones como esta se pueden contrarrestar realizando una cimentación corrida. En la Figura 6, se resume las causas de fisuración descritas a detalle líneas arriba:

Figura 6. Causas de la Fisuración (Adaptado de Sika Argentina 2015).

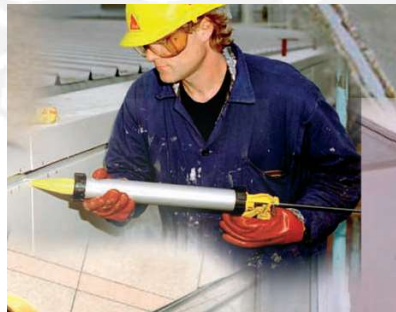
Es recomendable inyectar el material a presión constante desde el punto más bajo de la fisura y se continúa de manera secuencial al siguiente punto al ver aflorar el material por dicho punto; la terminación superficial es a preferencia del usuario y se realiza una vez curado el material. Entre los equipos que se emplean están: sistema de aire comprimido y pistola para la inyección (Ver Figura 9).

Figura 9. Pistola para la inyección en fisuras (Fuente: Sika Argentina S.A.I.C.).

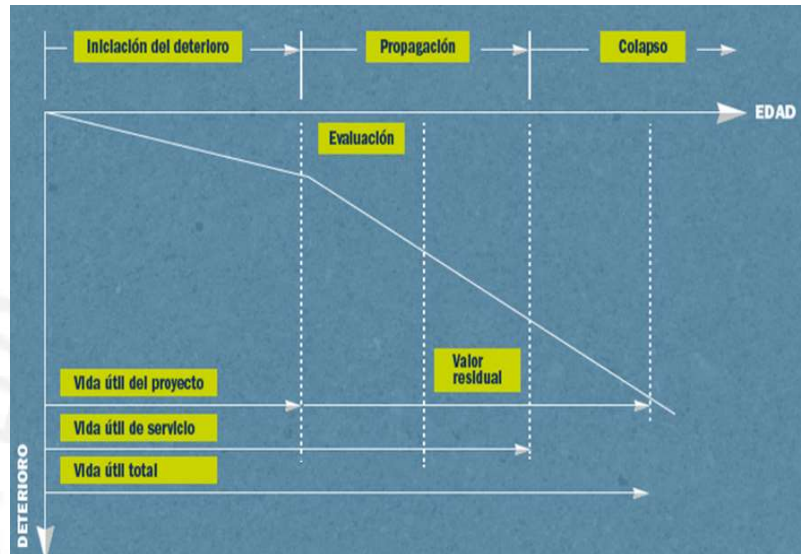
Vida útil: Las edificaciones de concreto armado deben ser proyectadas, construidas y utilizadas de tal manera que conserven su funcionalidad, seguridad y apariencia. Al tener en cuenta el modelo de vida útil modificado (Helene 1993), también se definirá la vida útil del proyecto, vida útil de servicio, vida útil total y finalmente la vida útil residual; que se ilustran en la Figura 19.

Figura 19. Vida útil de las estructuras (Fuente: Tuutti 1982)

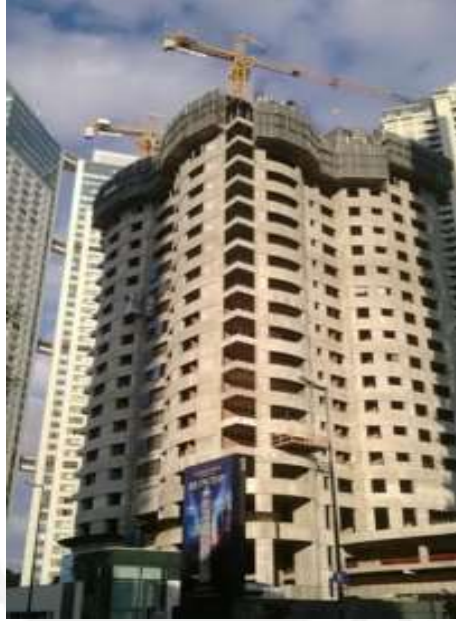
Figura 22. Tipología residencial dominante en Argentina (Fuente: Sika Argentina S.A.I.C.)

El Boom inmobiliario tuvo lugar desde el 2002, con picos más altos registrados en el 2006 y 2007 (como se observa en la Tabla 5), con una expansión residencial con tipología dominante de bloques de apartamentos en altura (Figura 22) y torres con formato country (García 2011).

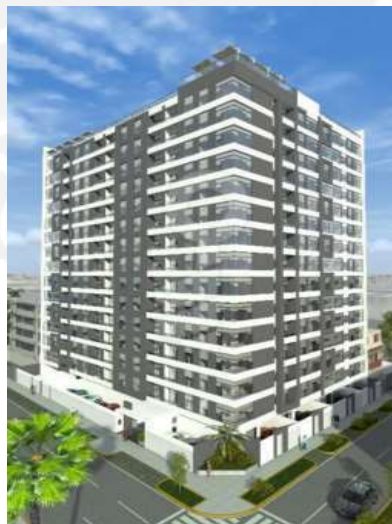
Figura 24. Tipología residencial dominante en Perú (Fuente: Propia)

La tipología dominante de las edificaciones residenciales, consiste en edificaciones de concreto armado con un nivel muy bajo de industrialización (Brioso et al. 2016; Murguía et al. 2016), con departamentos en residenciales multifamiliares de 1, 2 y 3 dormitorios que brindan adicionalmente piscinas, juegos para niños, gimnasios, cine, entre otros como se ve en la Figura 24.

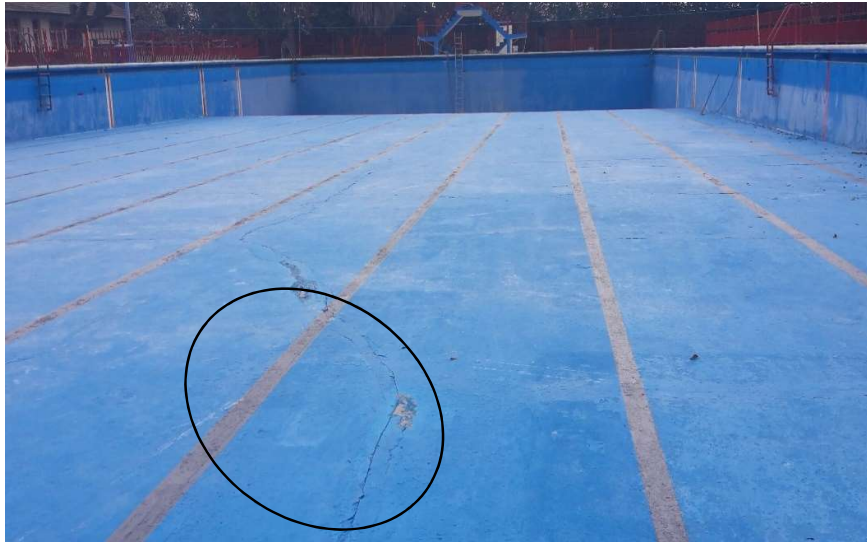
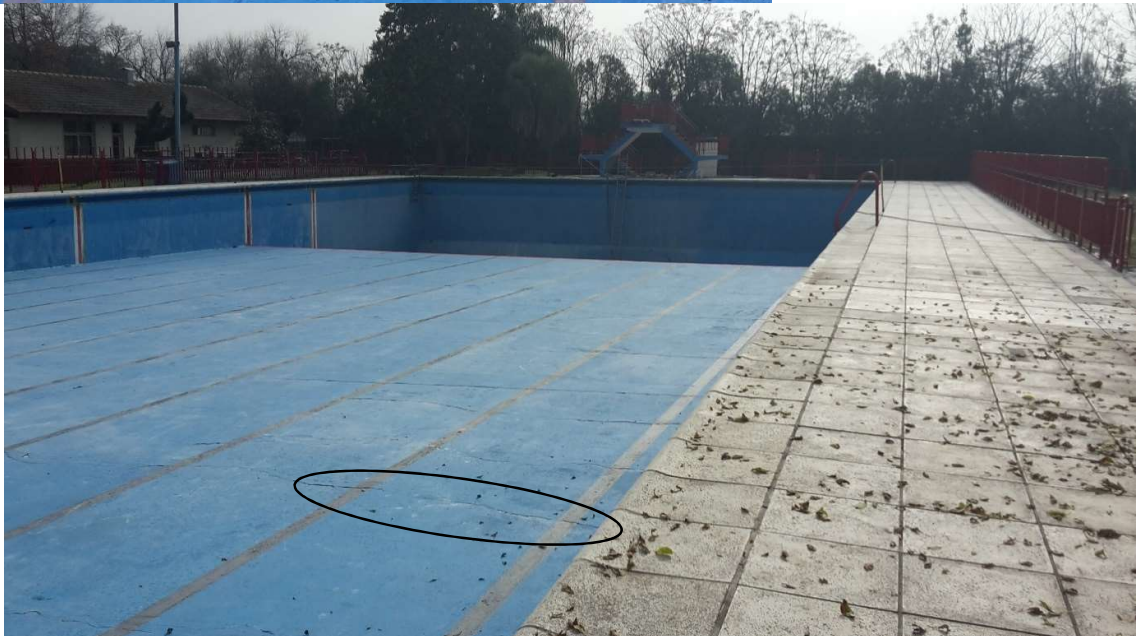
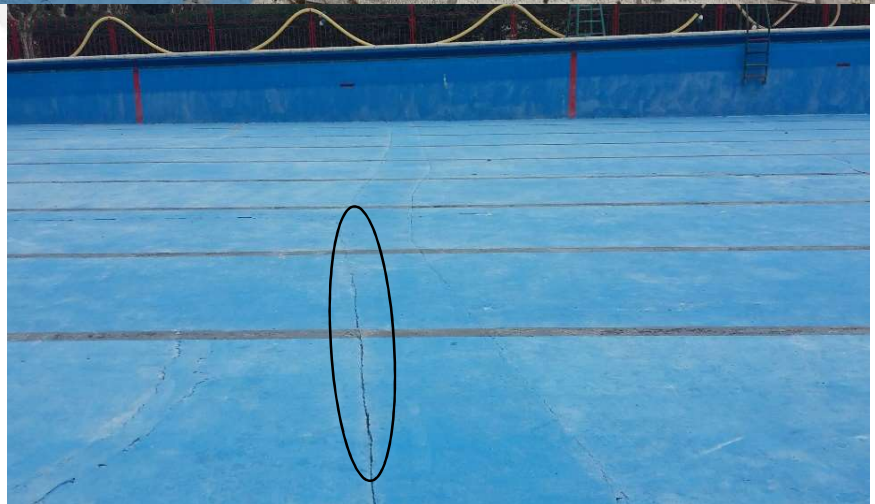
Figura 26. Pileta del sindicato del seguro argentino en C.A.B.A. (Fuente Sika Argentina S.A.I.C).

Más adelante veremos las soluciones que se planteó para ambos casos, la empresa proveedora de soluciones constructivas, para el sellado adecuado de fisuras en el concreto armado.
