**ENSAYO DE CARGA LATERAL CÍCLICA EN  
MUROS PORTANTES PLACA P-14**

Tesis para optar Título de Ingeniero Civil  
ÁREA DE ESTRUCTURAS

Harold Bolaños Luna  
y Miguel Angel Moreno Alván

Lima, 2007

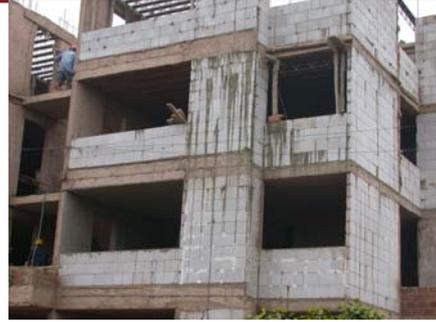
**Foto 1.2** Edificio construido con Placa P-10

El edificio San Carlos de 5 pisos, ubicado en Pueblo Libre (foto 1.2), es una clara muestra de ello. En este edificio se ha utilizado la Placa P-10 como sistema estructural, prescindiendo con ello del uso de elementos verticales de concreto armado (como columnas y placas) para aumentar la resistencia y rigidez del edificio (Foto 1.3).

Esta es una muestra clara de la introducción y aceptación de este novedoso sistema constructivo de juntas secas con unidades sílico-calcáreas en nuestro país (Foto 1.2).

Este bloque se usaba solo en tabiquería, pero últimamente se ha empezado a usar en forma estructural en algunos edificios (foto 1.2). Lamentablemente, no se ha hecho investigación con esta placa para fines estructurales.

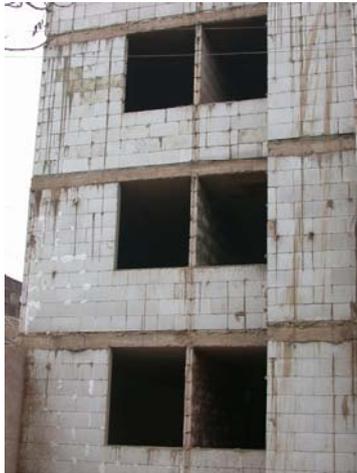
**Foto 1.3** Unión simple entre muros sin  
el uso de columnas

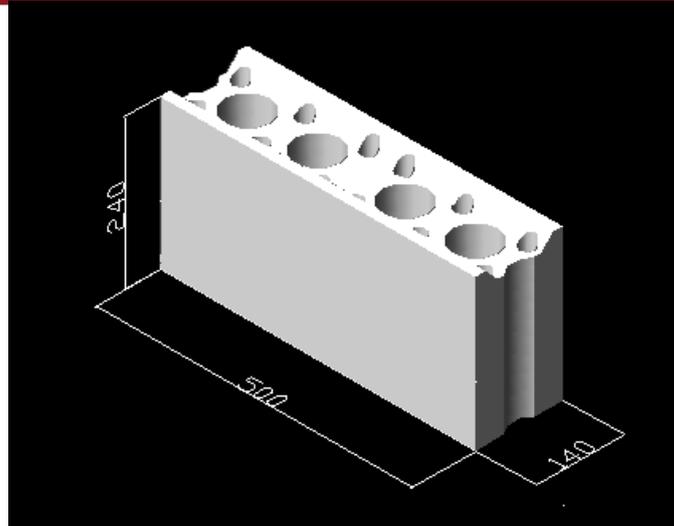
Las dimensiones nominales de la placa P-14 son: Largo: 500mm, Ancho: 140mm  
Altura: 240mm.

Foto 2.1 Bloque Placa P-14, dimensiones en mm

Para las tres pilas ensayadas el tipo de falla fue el mismo, todas presentaron agrietamiento vertical (Foto 4.10), causado posiblemente por la expansión lateral del grout al ser comprimido, o por concentraciones de esfuerzos en las 12 perforaciones existentes en los bordes de la placa P-14 (Foto 2.1).

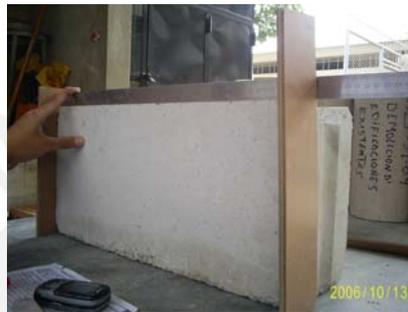
**Foto 2.2** Variabilidad dimensional.

Se tomó una muestra de cinco especímenes de Placa P-14, y luego de realizar el ensayo de variación dimensional (Foto 2.2) los resultados se muestran en la tabla 2.1

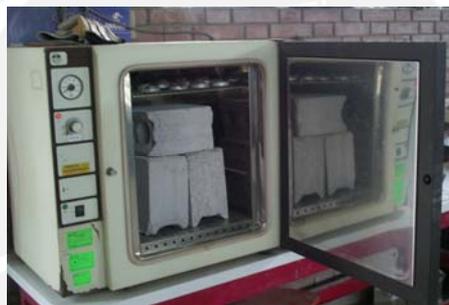
**Foto 2.3** Secado al horno de los bloques.

En el ensayo de succión las muestras (medios bloques de Placa P-14) fueron secadas al horno (Foto 2.3) entre 110° y 115°C durante un día y pesadas (Foto 2.4) luego de enfriarlos a temperatura de ambiente. Una vez pesadas, fueron colocadas sobre una

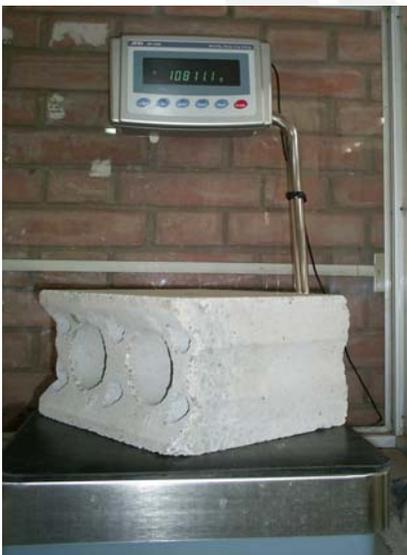
**Foto 2.4** Peso del bloque seco

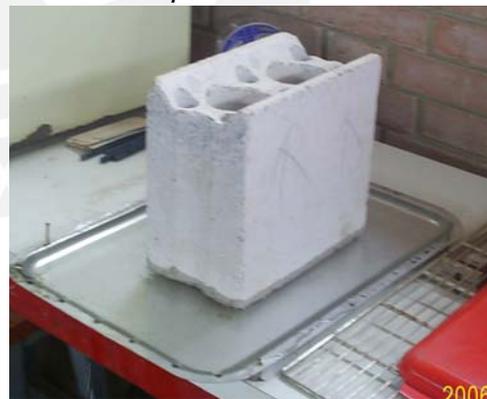
**Foto 2.5** Ensayo de succión.

lámina de agua (Foto 2.5) de 3mm durante 1 minuto, finalmente se retiró la muestra secando el agua superficial en su cara de asiento y se pesó nuevamente.

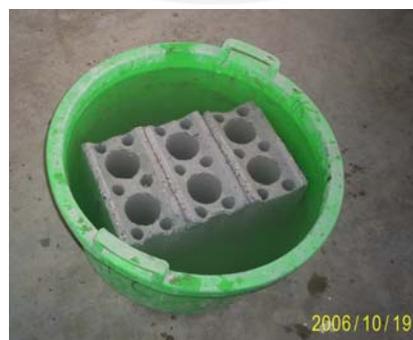
**Foto 2.6** Ensayo de absorción.

El ensayo de absorción se realizó con medios bloques de Placa P-14, de la siguiente manera: Los bloques se partieron por la mitad y se secaron al horno durante un día a una temperatura de 100 a 115 °C, luego se dejaron enfriar a temperatura ambiente para poder pesarlos, después se sumergieron en agua (Foto 2.6) durante 24 horas para finalmente volverlos a pesar. Se denomina absorción a la diferencia de peso entre la muestra saturada durante 24 horas y la muestra seca, expresada en porcentaje del peso de la unidad seca. Los resultados obtenidos se muestran en la tabla 2.4.

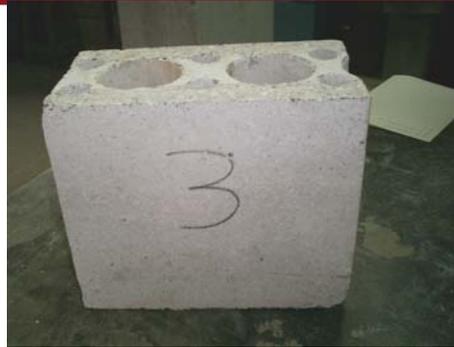
**Foto 2.7** Bloque con superficies planas.

Para el ensayo de compresión se cortó los bloques a la mitad y se eliminaron las alas de la parte superior del bloque para que este quede con sus superficies planas (Foto 2.7).

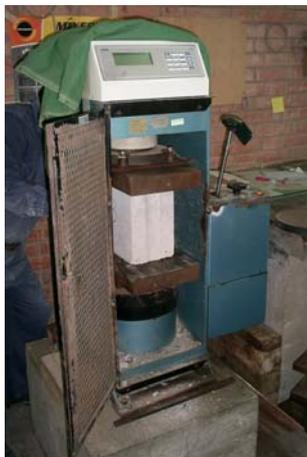
**Foto 2.8** Ensayo a compresión del bloque.

Los resultados del ensayo de compresión (Fotos 2.8, 2.9) del bloque de Placa P-14 se muestran en la tabla 2.5.

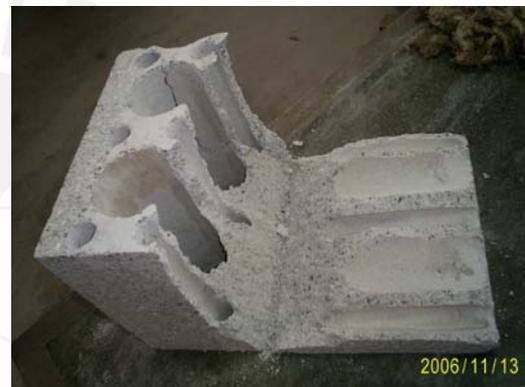
**Foto 2.9** Bloque P-14 después del ensayo a compresión.

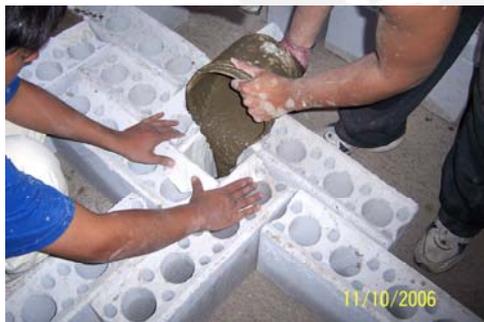
**Foto 3.2** Fabricación de probetas prismáticas de grout.

El ensayo para el control del concreto líquido es el de compresión. La resistencia a compresión se mide sobre probetas prismáticas con una esbeltez de 2, cuyo molde debe hacerse con los mismos bloques sílico-calcáreos (Foto 3.2) recubierto con un papel filtro (Foto 3.3). Para este proyecto, el prisma fue de 12x12x24cm (Fotos 3.4 y 3.5) y las probetas fueron ensayados a los 28 días de acuerdo a la norma ASTM C1019 "Standard Method of Sampling and Testing Grout"

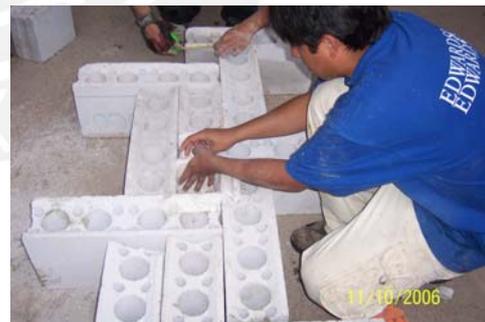
**Foto 3.3** Colocación del papel filtro

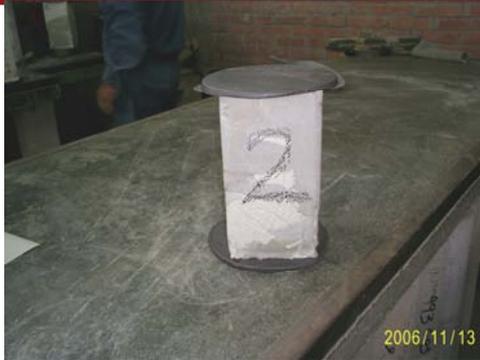
**Foto 3.4** Probeta prismática de grout con capping

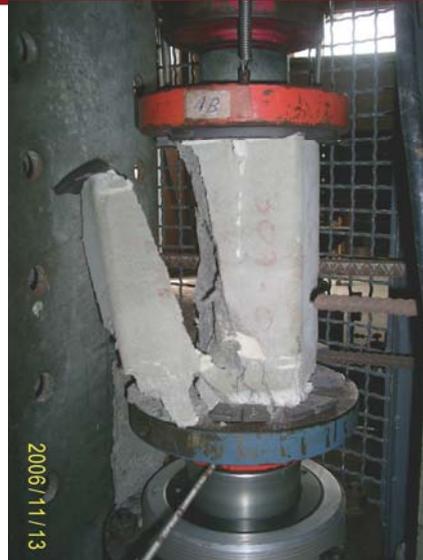
**Foto 3.6** Ensayo de compresión de la probeta de grout.

Los resultados del ensayo a compresión (Foto 3.6) de las probetas de concreto líquido con 28 días de edad se muestran en la tabla 3.5. Como resultado se tiene que la resistencia promedio fue de 160 kg/cm<sup>2</sup>, valor que supera a la resistencia mínima especificada por la Norma E.070 (140 Kg/cm<sup>2</sup>).

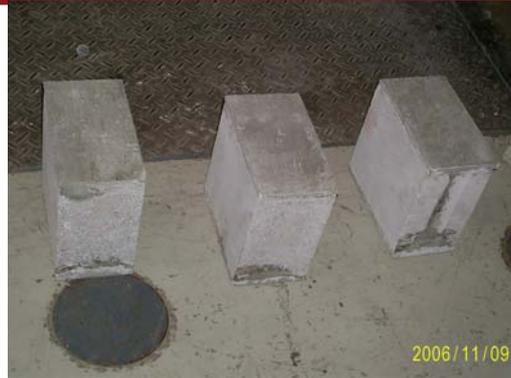
**Foto 3.7** Bloques P-14 rellenos de grout.

Puesto que la Placa P-14 es un sistema que siempre debe ir rellena con grout, se decidió ensayar a compresión a éstas unidades rellenándolas previamente con grout (Foto 3.7), luego de haber transcurrido 28 días desde la fecha de vaciado.

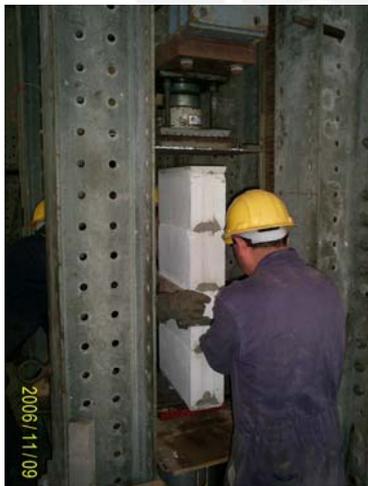
**Foto 4.1** Colocación de la pila para el ensayo

Los especímenes no fueron curados y el transporte hacia los dispositivos de ensayo fue realizado con especial cuidado para evitar su deterioro en el manipuleo. Las pilas fueron transportadas con la grúa y luego acomodadas a mano (Foto 4.1) y los muretes fueron transportados con un dispositivo rotatorio que permitía colocar directamente la diagonal vertical de éste con el dispositivo de ensayo (Foto 4.2).

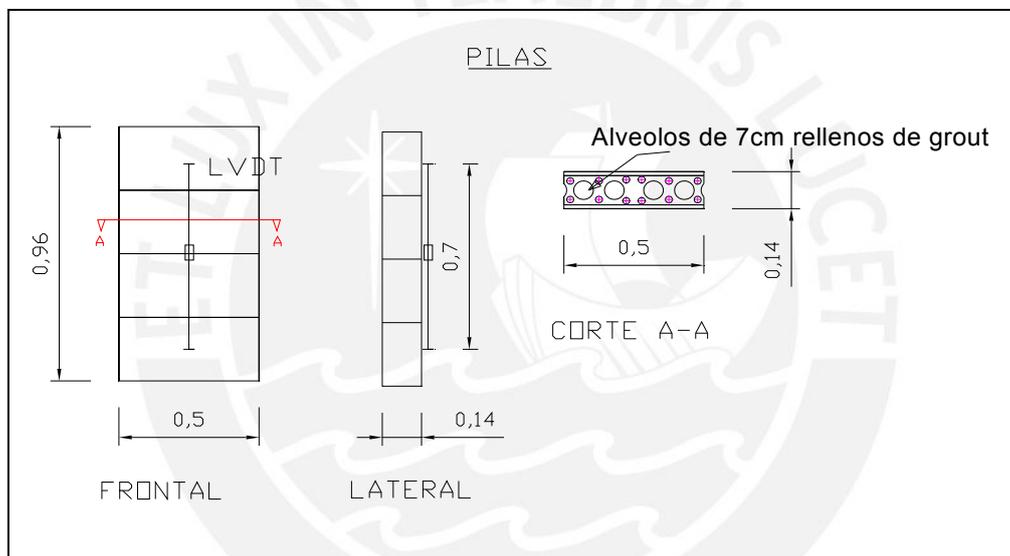
**Plano 4.1** Características de las Pilas. Dimensiones en metros.

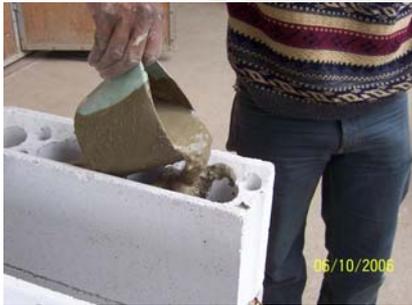
**Foto 4.4** Vaciado a través del alvéolo del extremo

La construcción de las pilas se hizo de manera rápida. Se apilaron cuatro placas P-14 una encima de otra, se niveló con una plomada y finalmente se procedió a vaciar el concreto líquido (Foto 4.4). El vaciado se debe hacer a través de uno de los alvéolos (cualquiera de los extremos) y pasar al otro únicamente cuando éste esté lleno (Foto 4.5).

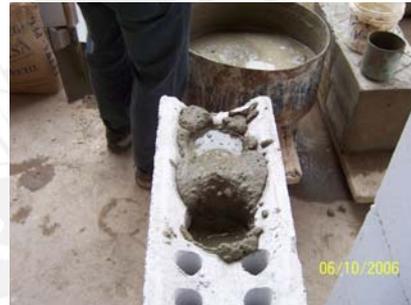
**Foto 4.5** Vista del primer alvéolo lleno del llenado del segundo

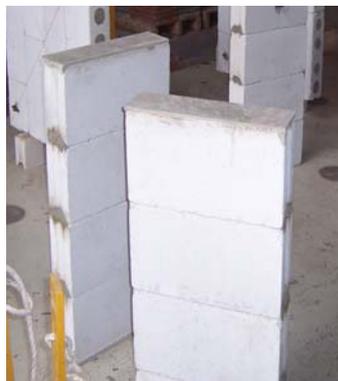
**Foto 4.6** Capping en la superficie de las pilas

Previo a los ensayos se le colocó capping en ambos lados para nivelar sus superficies.

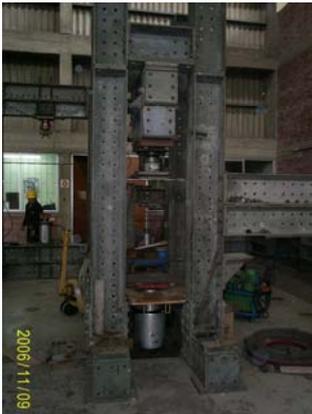
**Foto 4.7** Dispositivo de ensayo

El dispositivo de ensayo consistió de una gata hidráulica de 63 toneladas de capacidad y una celda de carga de 100 toneladas conectadas a un marco metálico (Foto 4.7). Los ensayos se realizaron a una velocidad de 5 ton/min y las deformaciones se midieron con dos LVDTs, uno global y otro local colocado en una de las caras de la pila (Fotos 4.8 y 4.9)

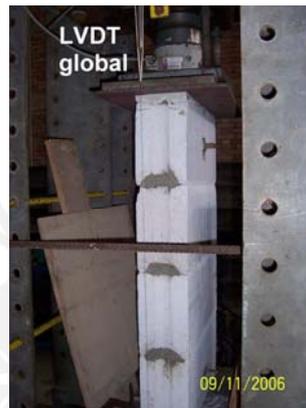
**Foto 4.8** Ubicación del LVDT global

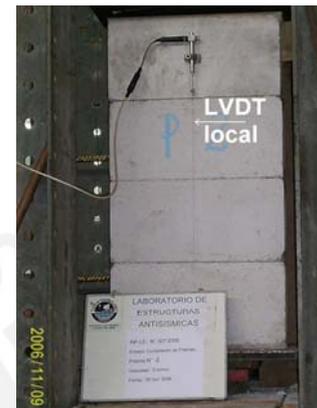
**Foto 4.9** Ubicación del LVDT local

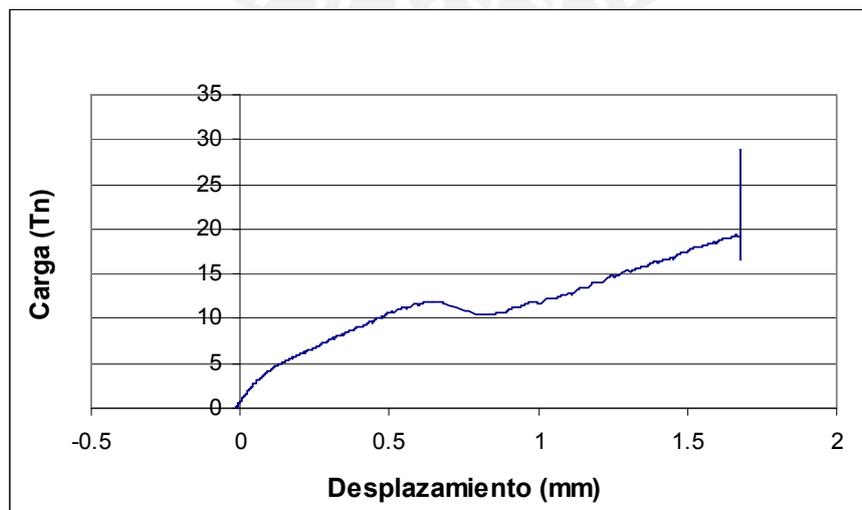
**Gráfica 4.1** Carga vs Desplazamiento Pila N° 1

La relación entre la carga y el desplazamiento de las pilas, una vez terminados los ensayos, se muestran a continuación en las gráficas 4.1, 4.2 y 4.3.

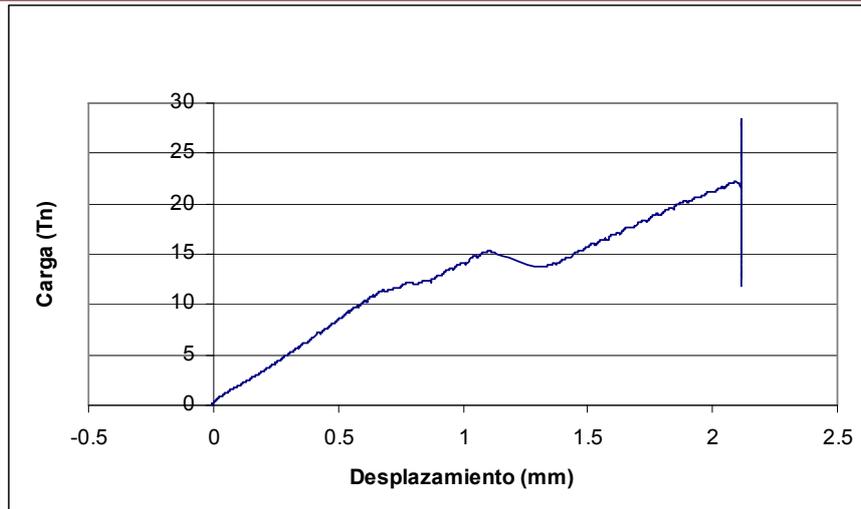
**Gráfica 4.2** Carga vs Desplazamiento Pila N° 2

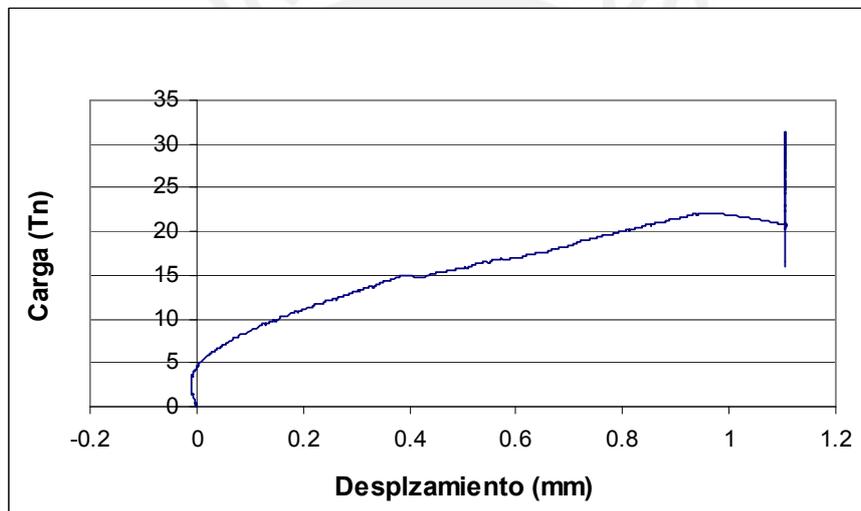
**Gráfica 4.3** Carga vs Desplazamiento Pila N° 3

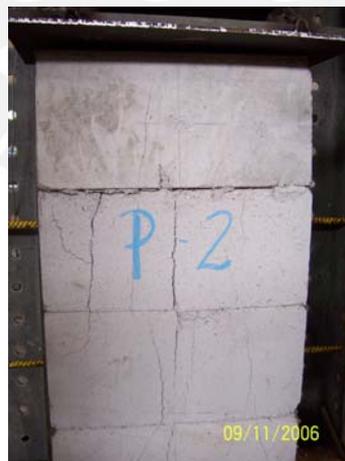
**Foto 4.10** Formación de grietas verticales en la pila

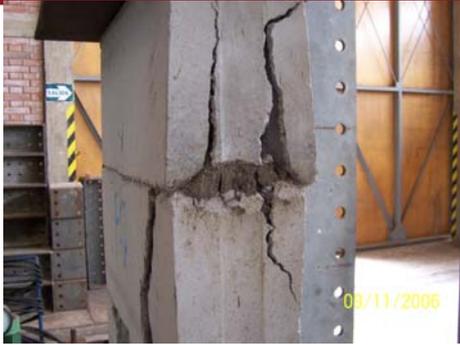
**Foto 4.11** Desprendimiento de las caras del bloque

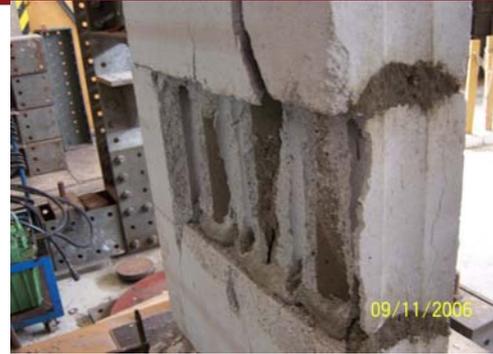
**Foto 4.12** Cara del bloque desprendida

Se observó el desprendimiento de las caras de las unidades (Fotos 4.11 y 4.12), así como la casi nula adherencia entre el grout y la Placa P-14 (Foto 4.13). Esta falta de

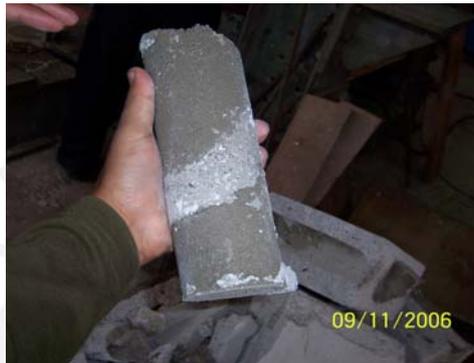
**Foto 4.13** Trozo de grout totalmente desprendido del bloque.

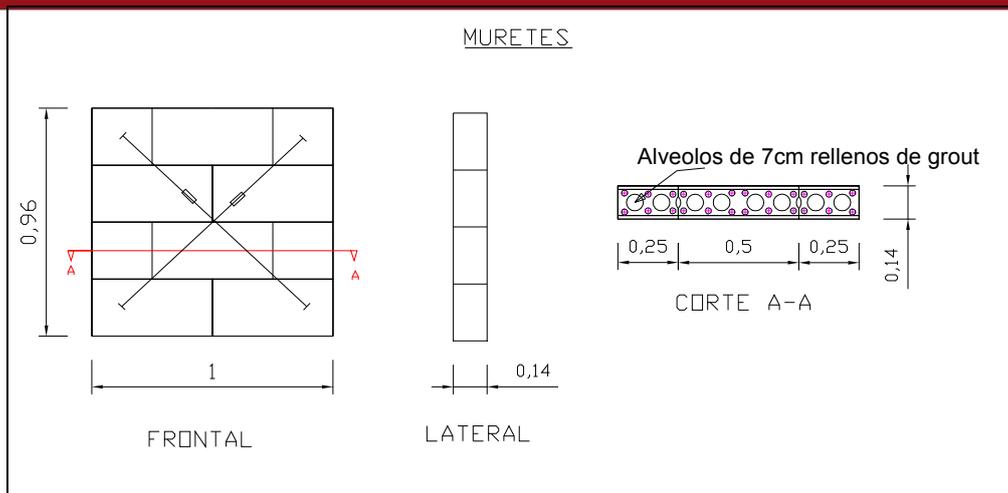
**Plano 4.2** Geometría de los Muretes. Dimensiones en metros

El ensayo de los muretes a compresión diagonal busca conocer el comportamiento de la albañilería ante un estado de corte puro. Con este ensayo se puede conocer la resistencia al corte de la albañilería ( $v'm$ ), así como el módulo de rigidez ( $G$ ) y el tipo de falla del murete. Las dimensiones de los muretes se muestran en el plano 4.2

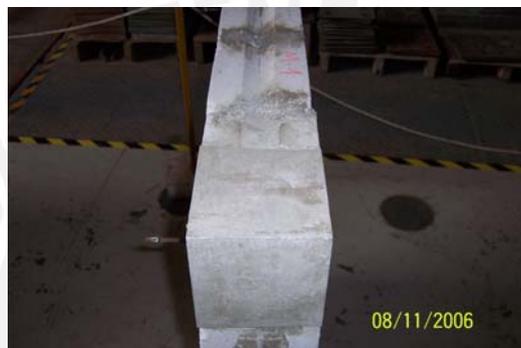
**Foto 4.15** Capping en la esquina del murete

Previo a los ensayos se le colocó capping únicamente en dos esquinas opuestas para que a la hora de colocarlo en la máquina de ensayos encaje bien (Foto 4.15).

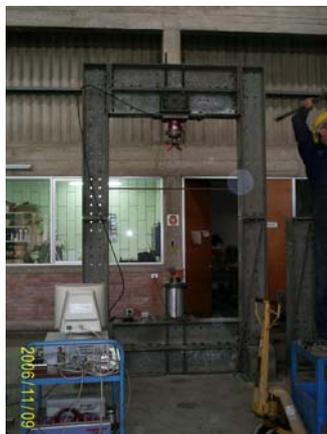
**Foto 4.16** Dispositivo de ensayo

El dispositivo de ensayo consistió de una celda de carga y una gata hidráulica que reaccionaban sobre un marco metálico según se detalla en la foto 4.16. Los ensayos se realizaron a una velocidad de 1 ton/min. Las deformaciones se midieron con dos LVDT colocados en las diagonales de los muretes (Foto 4.17).

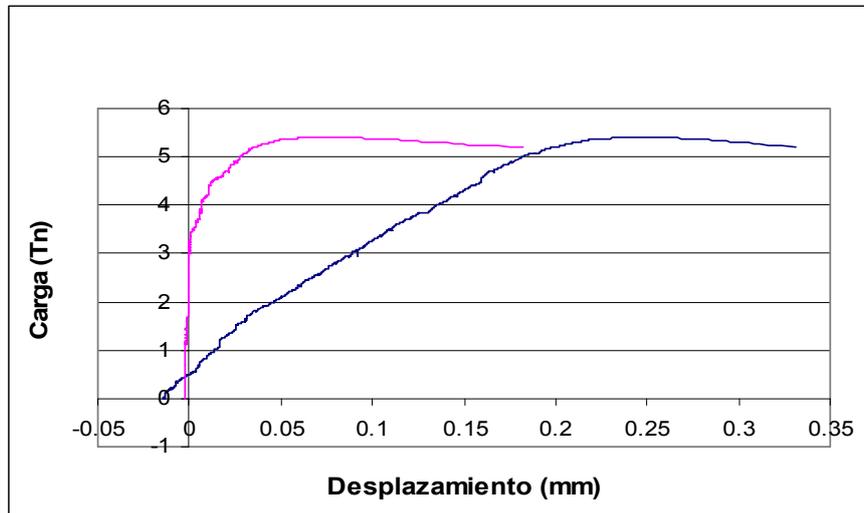
Gráfica 4.4 Carga vs Desplazamiento Murete N° 1

La relación entre la carga y el desplazamiento de los muretes, una vez terminados los ensayos, se muestran a continuación en las gráficas 4.4, 4.5, 4.6.

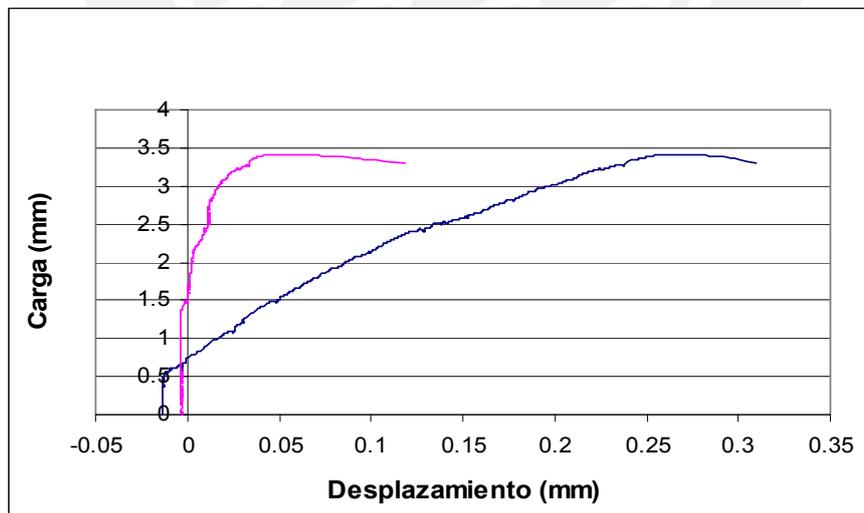
Gráfica 4.5 Carga vs Desplazamiento Murete N° 2

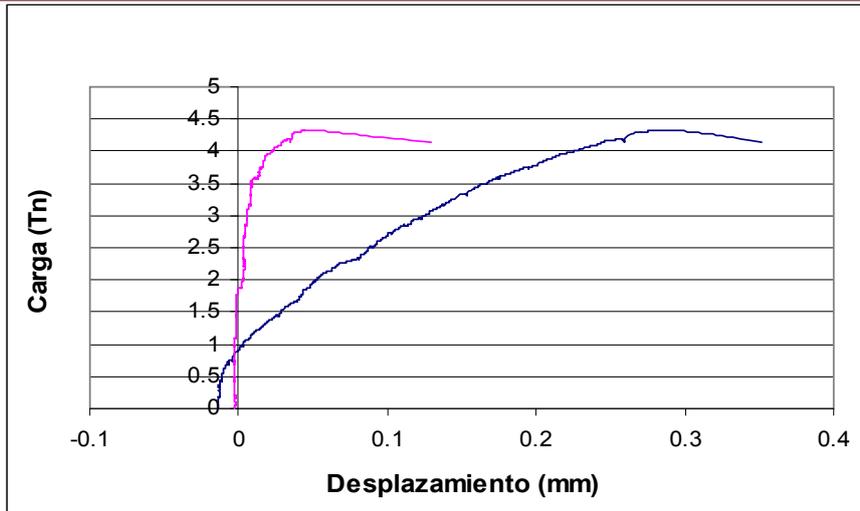
**Gráfica 4.6** Carga vs Desplazamiento Murete N° 3

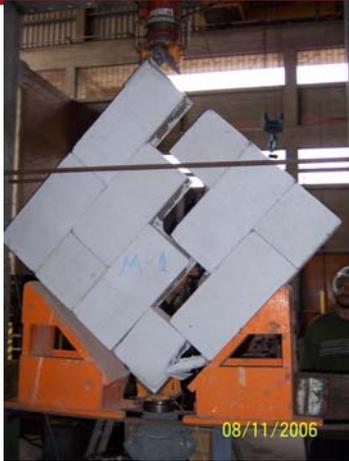
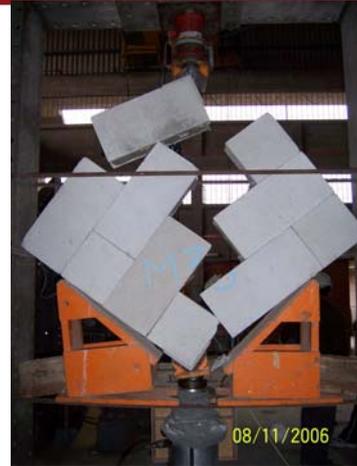
En los tres muretes ensayados el tipo de falla fue el mismo (Fotos 4.18 y 4.19). La línea de falla sigue el camino más débil, es decir las juntas horizontales y verticales (agrietamiento escalonado) carentes de mortero.

Este tipo de falla es originado por esfuerzos tangenciales a las juntas y por la tracción diagonal a  $90^\circ$  con respecto a la línea de carga. Ya que éste tipo de sistema es de juntas secas, la falta de adherencia entre los bloques hace que la resistencia al corte sólo dependa del concreto líquido.

**Foto 4.18** Falla escalonada en muretes

**Foto 4.19** Falla escalonada en murete

Por la forma de falla que tuvieron los muretes y por su baja resistencia, podría decirse que la prueba de compresión diagonal no es aplicable a los muretes no reforzados hechos con la Placa P-14.

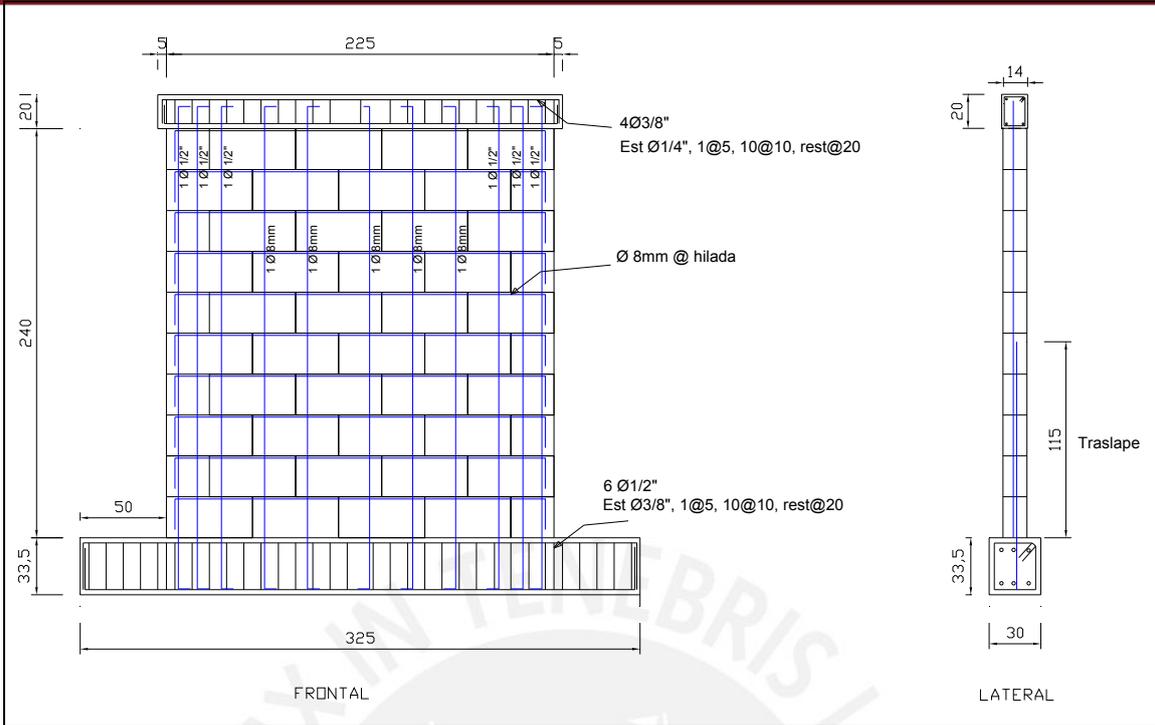
**Plano 5.1** Diseño del muro M-1 sin zunchos

El diseño de los muros se muestra en los planos 5.1 y 5.2. Cabe destacar que cada Placa P-14 fue atravesada por 2 varillas verticales para integrar el conjunto. Así mismo, siguiendo las indicaciones del fabricante, los traslapes del refuerzo vertical se hicieron en la misma sección transversal y tuvieron la misma longitud (115 cm), pese a que los diámetros de las varillas extremas (12 mm) eran distintas al de las varillas internas (8 mm) y a que en la Norma E.070 se especifica que no debe traslaparse al refuerzo en la misma sección transversal.

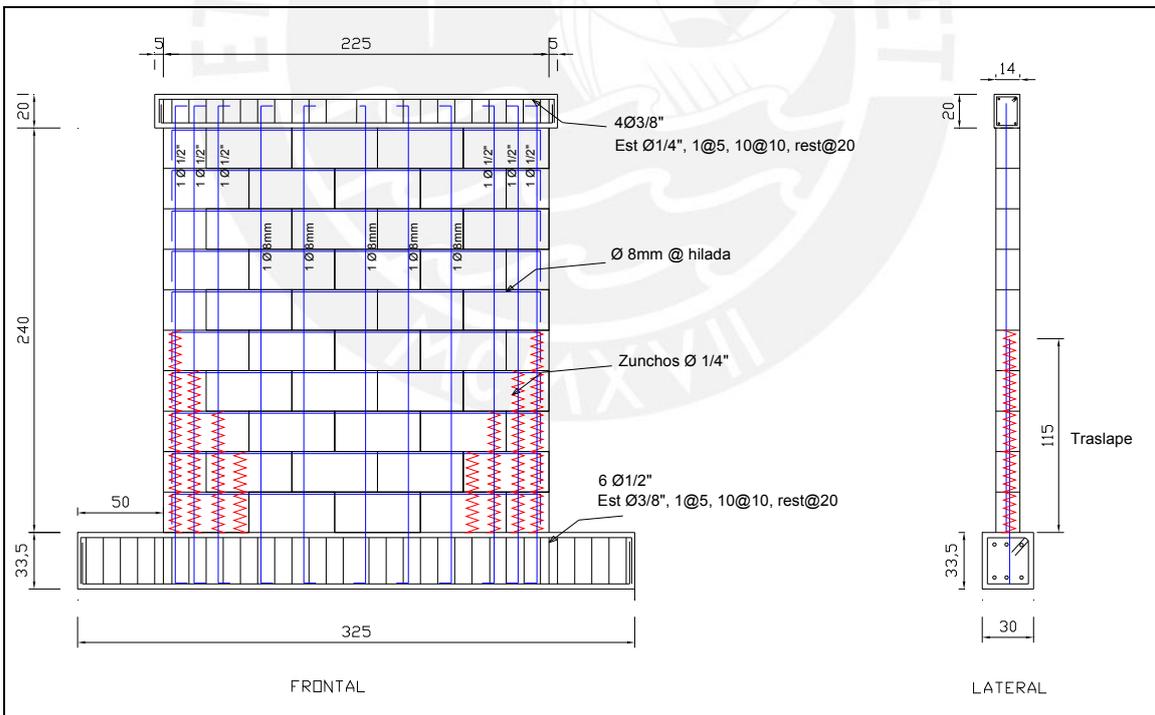
**Plano 5.2** Diseño del muro M-2 con zunchos

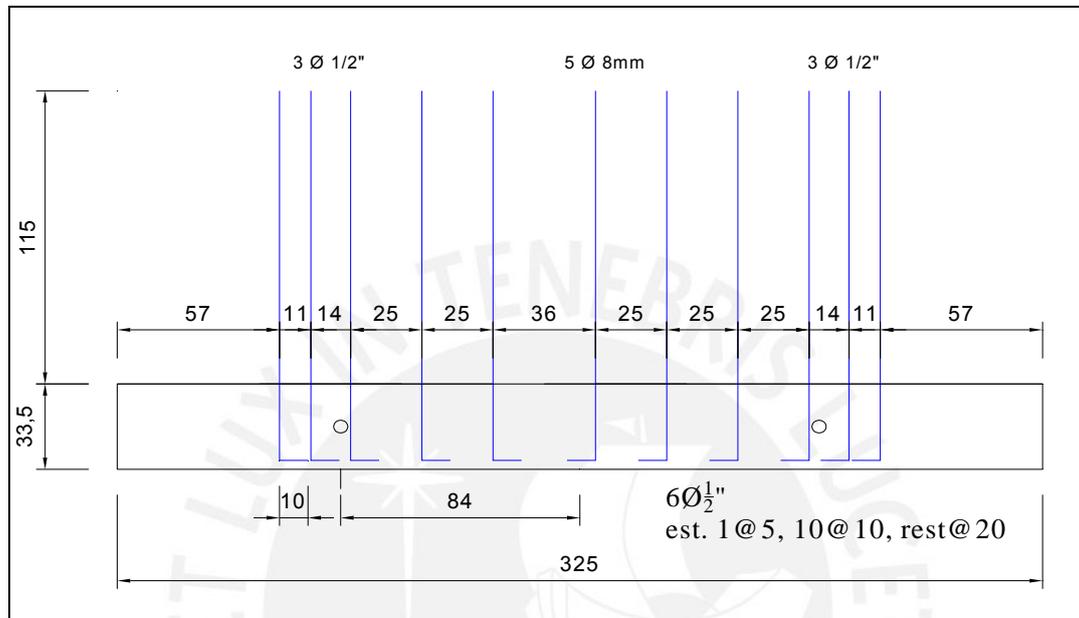
Las vigas de cimentación (Plano 5.3) tuvieron dimensiones de 325cm de largo, 30cm de ancho y 33.5cm de peralte. En estas vigas anclan las espigas que sirvieron para traslapar al refuerzo vertical de los muros.

**Plano 5.3** Diseño de la viga de cimentación

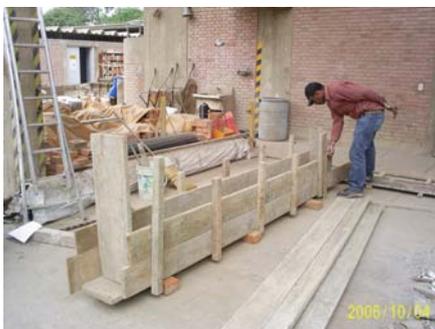
**Foto 5.2** Encofrado de la viga de cimentación

Se encofró el fondo y los costados (Foto 5.2). Luego se procedió a habilitar el acero de refuerzo (Foto 5.3).

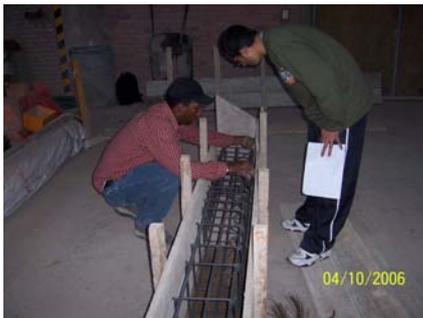
**Foto 5.4** Emplantillado de las espigas

Se hicieron unos "dados" de mortero de dos centímetros de espesor los cuales se colocaron dentro del encofrado para darle el espesor que requería el recubrimiento de la armadura de acero. Luego se continuó con la colocación de las espigas de acero. Estas espigas tuvieron una altura de 115cm sobre la parte superior de la viga. Se tomaron las medidas con la mayor exactitud posible para que en el momento de colocación de las Placas P-14 las espigas coincidieran en los alvéolos (Fotos 5.4 y 5.5)

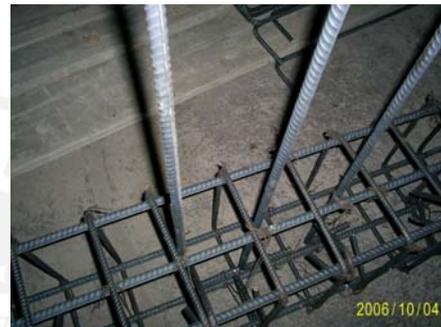
**Foto 5.5** Armadura con las espigas puestas

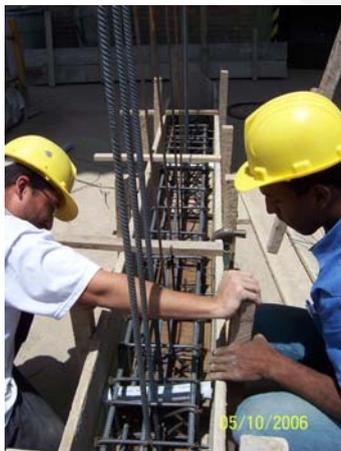
**Foto 5.6** Colocación de los tubos PVC

Una vez definida la armadura se la colocó dentro del encofrado, encima de los "dados". Luego se procedió a colocar, de manera transversal a la viga, los tubos PVC de 2" a 84cm del eje de la viga, hacia ambos lados (Foto 5.6). La función de éstos tubos es simplemente servir como puntos de fijación para el izaje y traslado del muro (Foto 5.7).

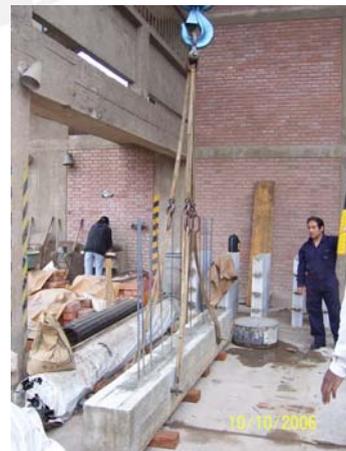
**Foto 5.7** Izaje de la viga a través de los tubos PVC

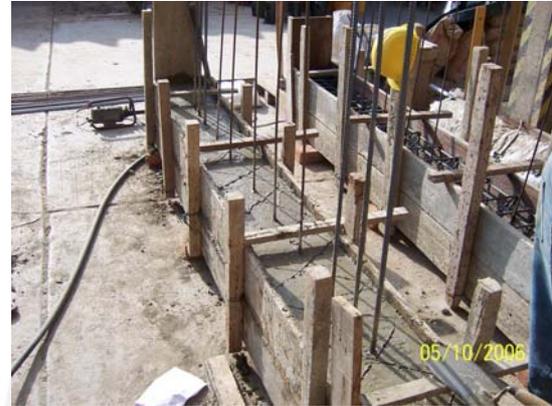
**Foto 5.9** Viga rayada para el asentado del muro

Luego de terminar con el armado se procedió a vaciar el concreto (Foto 5.8). Una vez finalizado el vaciado se rayó su superficie (Foto 5.9). Se usó concreto de resistencia  $210 \text{ Kg/cm}^2$  con un slump de 4" (Foto 5.10).

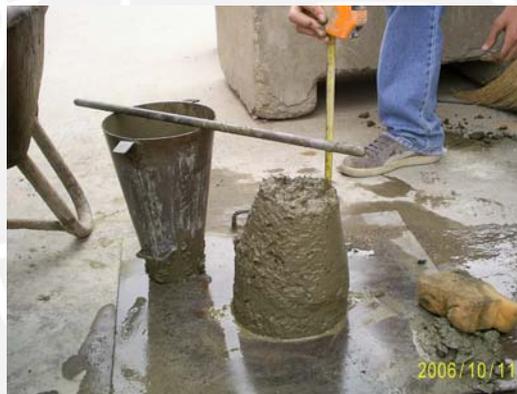
**Foto 5.10** Medición del slump

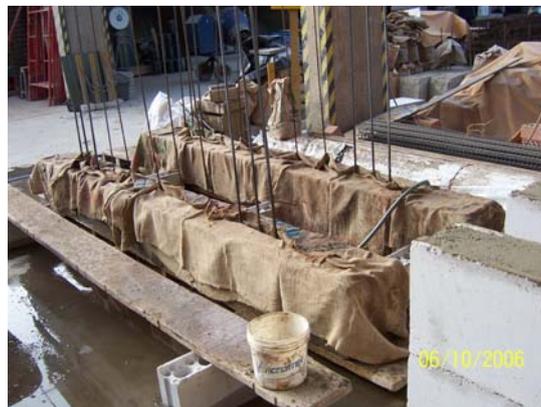
**Foto 5.11** Curado de la viga

Al día siguiente del vaciado se procedió a desencofrar la viga y se le curó por tres días antes de empezar la construcción del muro (Foto 5.11).

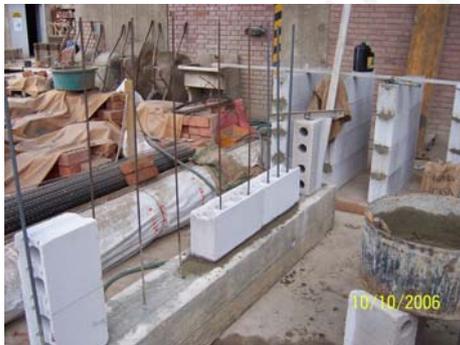
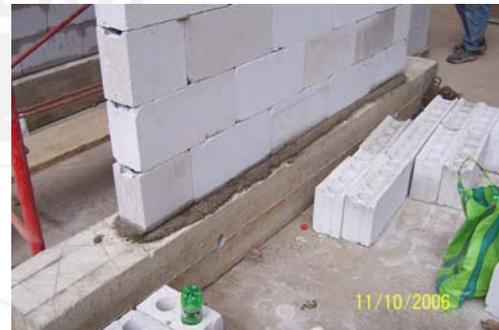
**Foto 5.12 y 5.13** Mortero en la base del muro para su asentado

Antes del levantamiento de los muros se colocó una capa de mortero de 1.5cm para asentar las unidades guías de la primera hilada (Fotos 5.12 y 5.13). Cabe indicar que ésta es la única zona donde se requiere mortero, debido a las irregularidades que presenta la superficie de la cimentación (o losas de techo en casos reales).

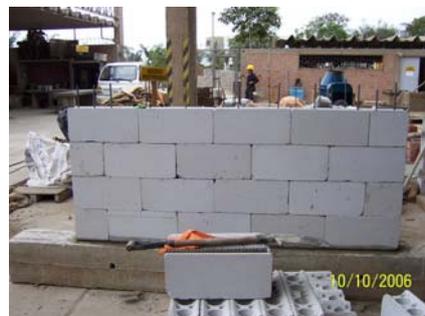
**Foto 5.14** Vista de las 4 primeras hiladas encajadas en las espigas

Ya que el sistema es de junta seca, no se utilizó mortero entre sus juntas por lo que se procedió a apilar los bloques encajándolos en las primeras cuatro hiladas en las espigas ancladas en la cimentación (Foto 5.14)

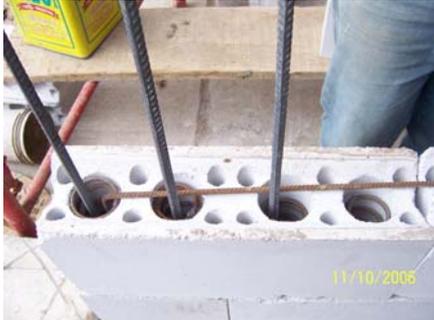
**Foto 5.15** Refuerzo Horizontal

Entre las hiladas se fue colocando el refuerzo horizontal de 8mm de diámetro (Foto 5.15). Después de colocar cada hilada se fue nivelando con una regla y con una plomada (Foto 5.16). Las imperfecciones fueron corregidas insertando chiletas o clavos en las juntas.

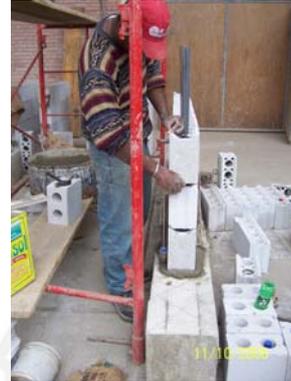
**Foto 5.16** Nivelación del muro

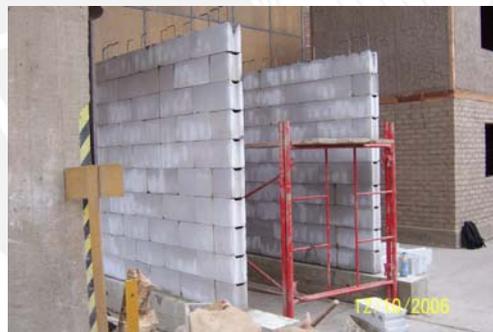
**Foto 5.17** Vista del refuerzo vertical en los muros terminados

Una vez terminado el muro se colocó el refuerzo vertical con sus respectivos anclajes para la viga solera. Este refuerzo no se amarra con las espigas ni con el refuerzo horizontal, sino que simplemente se coloca dentro del alvéolo.

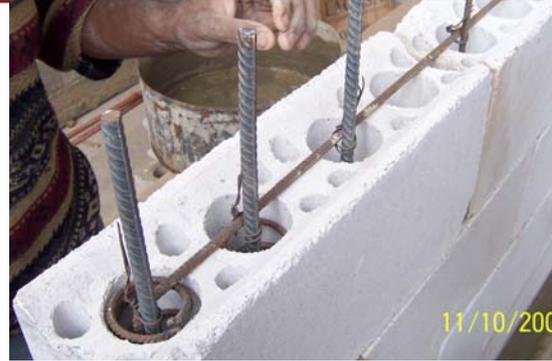
**Foto 5.19** Zunchos colocados en las Placas P-14

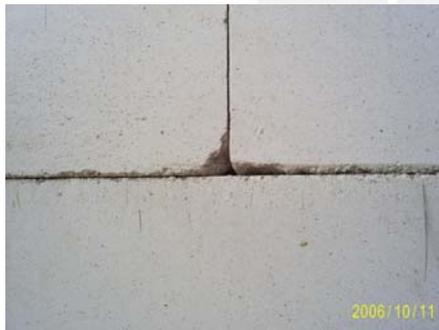
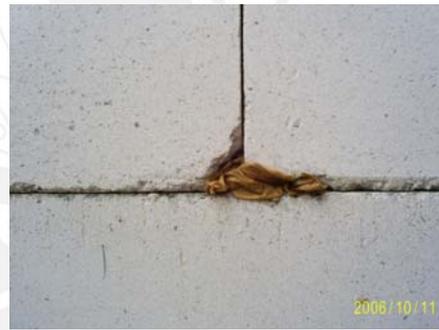
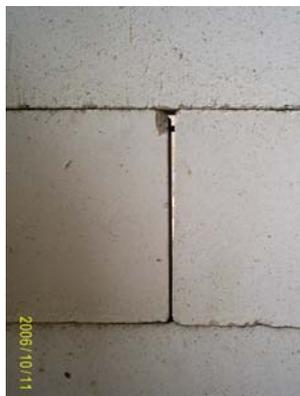
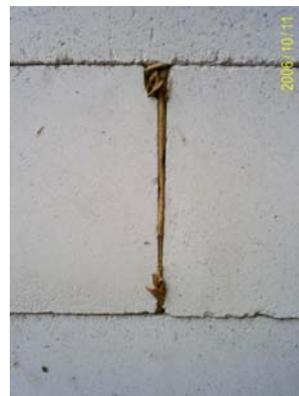
**Foto 5.20, 5.21, 5.22 y 5.23** Huecos tapados para evitar que el concreto líquido se salga.

Previo al vaciado, se taparon todos los huecos por donde pudiera salirse el concreto líquido, como los extremos de cada hilada y los espacios dejados entre las juntas por las imperfecciones de la Placa P-14. Esto se hizo utilizando retazos de las bolsas de grout o de cemento (Fotos 5.20 a 5.23).

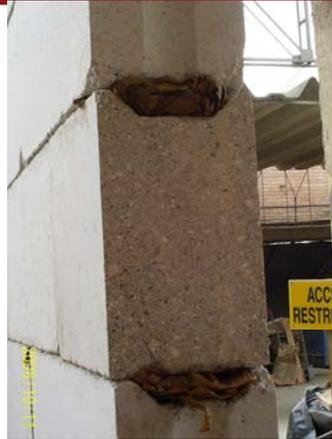
**Foto 5.24** Huecos de los costados del muro tapados

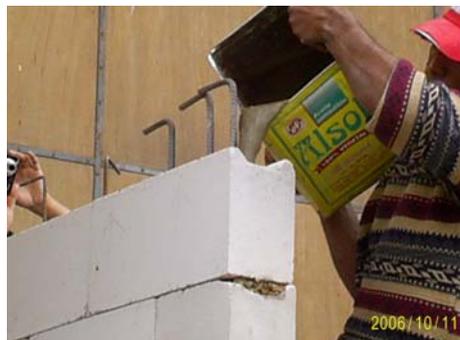
**Foto 5.25** Vaciado del grout

El procedimiento de vaciado fue el siguiente: Se empieza a vaciar por uno de los alvéolos extremos del muro (ver foto 5.25). Cuando se llena el alvéolo de la primera hilada el concreto líquido corre por la canaleta de la placa y llena el segundo alvéolo y así sucesivamente. El vaciado se siguió por el mismo lado hasta que ese alvéolo extremo de la última hilada se llenara completamente, sólo y únicamente en ese caso se pasó a llenar el alvéolo adyacente. Este procedimiento debe hacerse de forma continua y sin alternancias. No se debe pasar al alvéolo que continúa si es que no se ha llenado el anterior. Cabe destacar que en esta operación no se utiliza vibradora.

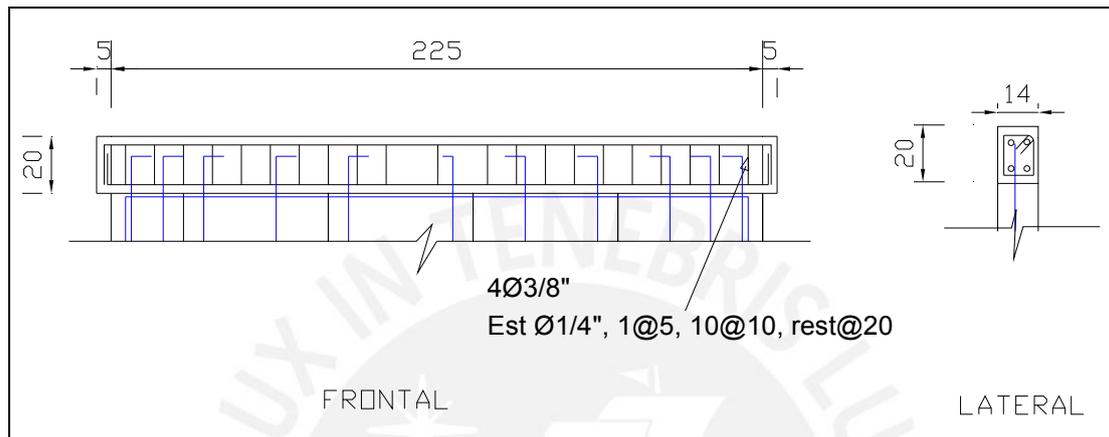
Una vez terminado el levantamiento del muro se empezó con el encofrado de la viga solera Plano 5.4). Esta se hizo con dimensiones de 235cm de largo (dejando 5cm de saliente a cada lado del muro con el objeto de que allí apoyen los cabezales del equipo de ensayo), 14cm de ancho y 20cm de peralte.

**Plano 5.4** Diseño de la Viga Solera

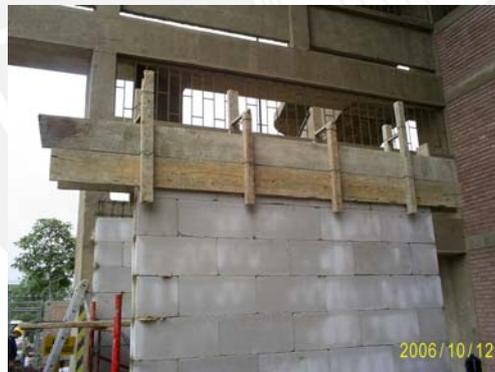
**Foto 5.26** Encofrado de la solera

Se procedió a encofrar (Foto 5.26), se hizo el armado del acero, se colocaron los "dados", se colocó la armadura dentro del encofrado (Fotos 5.27 y 5.28) y se vació el concreto de  $f'c = 210 \text{ Kg/cm}^2$ . El procedimiento fue similar al de la viga de cimentación salvo por los tubos de PVC que en éste caso no se usaron. Al día siguiente se desencofró y se curó durante 7 días (Foto 5.29).

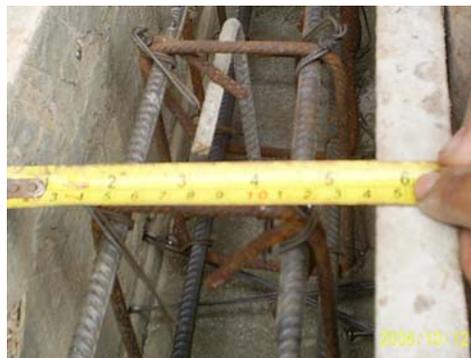
**Foto 5.27** Comprobación del espesor de la viga

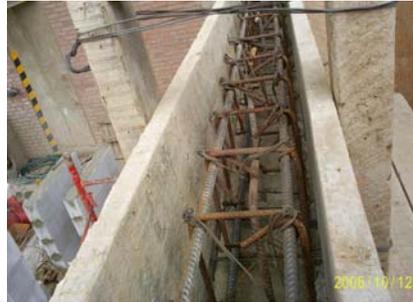
**Foto 5.28** Estructura de acero dentro del encofrado

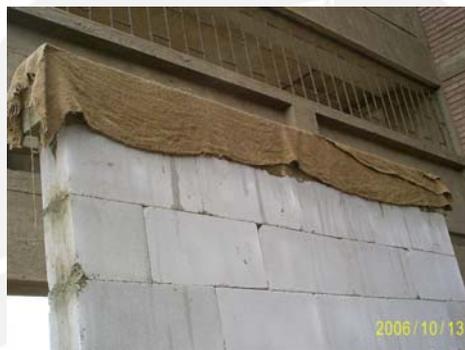
**Foto 5.29** Curado de la viga

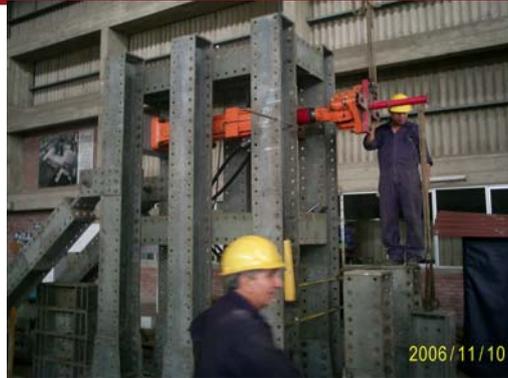
**Foto 6.1** Preparación de la estructura para el ensayo.

Concluidos los 28 días de fragua de ambos muros y habiéndose preparado la maquinaria y estructuras necesarias para el ensayo de carga lateral cíclica con carga vertical para los muros, por parte del personal del Laboratorio de Estructuras de la PUCP (Foto 6.1), se transportaron los muros a la zona de ensayo mediante el puente grúa (Foto 6.2). Para nivelar el muro correctamente se aplicó en la base de la viga de cimentación un capping de yeso (Foto 6.3).

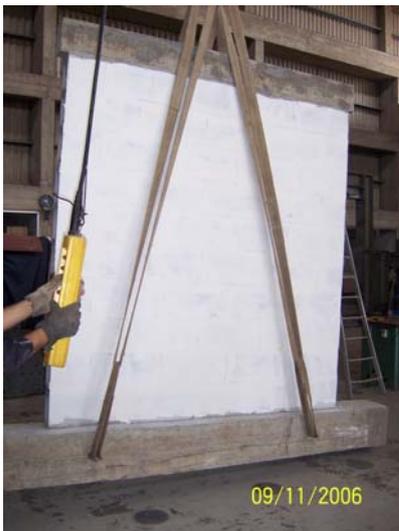
**Foto 6.2** Izamiento y transporte del muro.

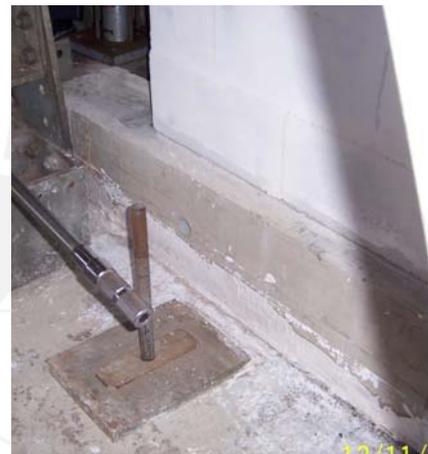
**Foto 6.3** Capping en la base de la cimentación.

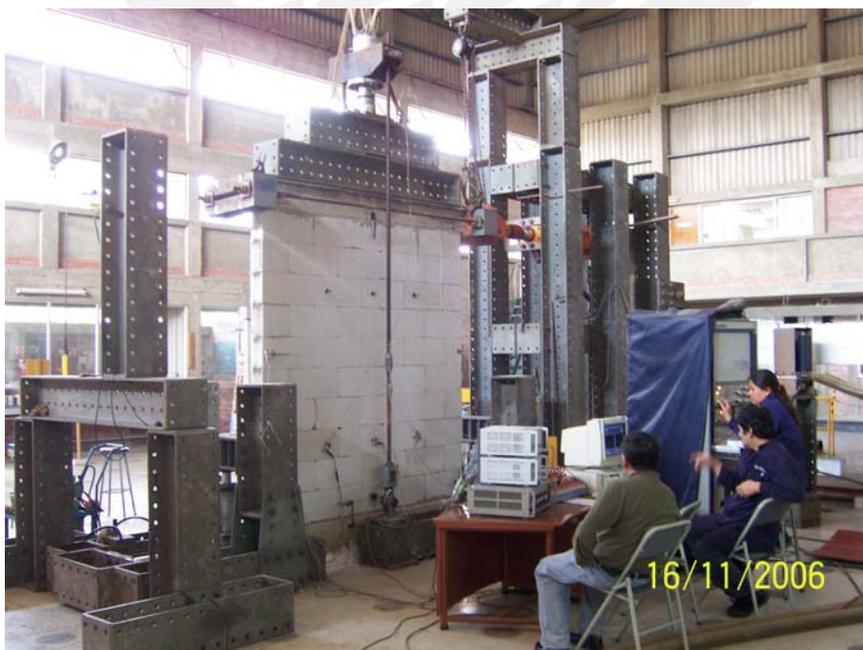
**Foto 6.4** Muro listo para ser ensayado

En la foto 6.4 puede observarse una vista global de los dispositivos empleados en el ensayo.

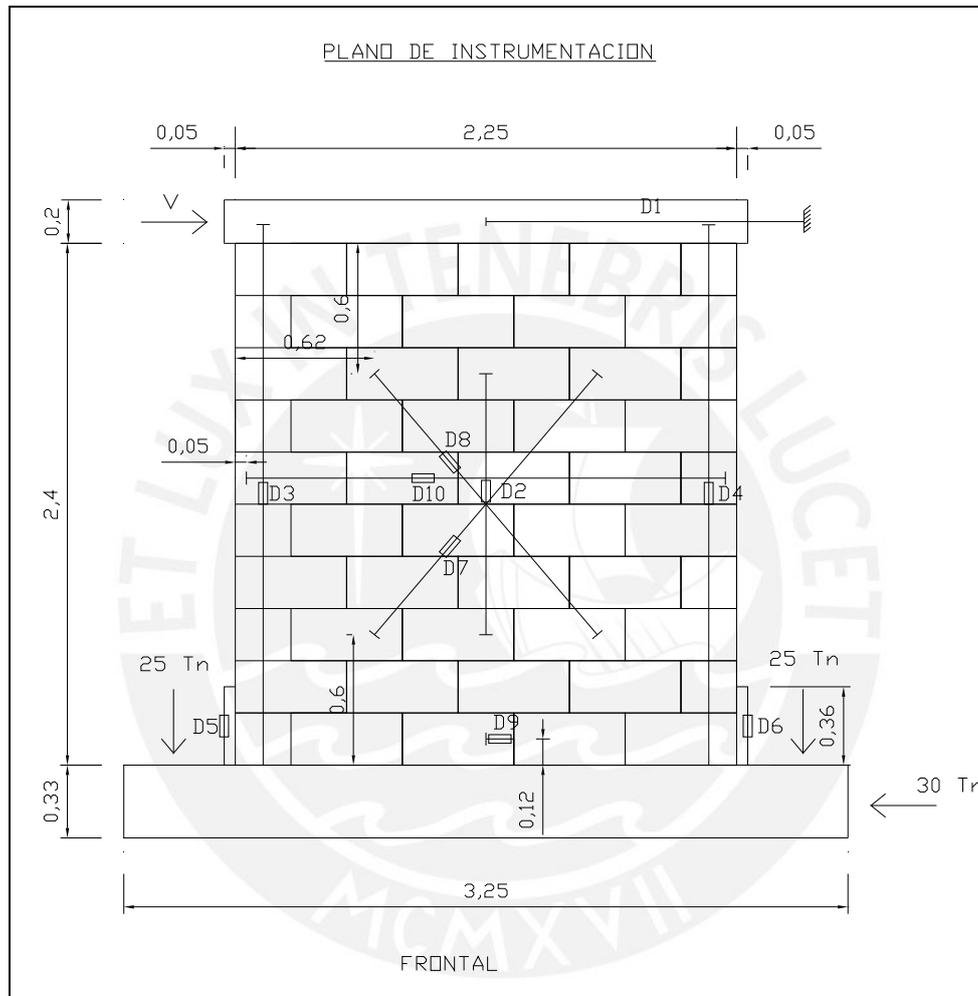
En esta etapa se definió la ubicación de los 10 LVDT (plano 6.1) utilizado en cada muro, para poder estudiar el comportamiento del muro frente a las cargas aplicadas.

**Plano 6.1** Plano de instrumentación para los ensayos

**LVDT D5 y D6:** Estos LVDT fueron colocados en los talones de cada lado de los muros, para que detecten los desplazamientos en los talones para medir el nivel de las fisuras en esta zona, como sabemos la parte más esforzada y, por tanto, la falla del muro se presenta por trituración de los talones.

**LVDT D9:** Detecta los desplazamientos horizontales de la parte inferior del muro con respecto a la viga de cimentación, lo que permite apreciar la interacción entre el muro y la cimentación, y observar sus desplazamientos relativos entre estos y, por lo tanto, si existe falla por cizalle del muro.

**LVDT D10:** Detecta los desplazamientos horizontales relativos entre 2 puntos extremos de la parte central del muro. Estos desplazamientos son importantes porque permiten estudiar el nivel de deformación y agrietamiento del muro.
