**ENSAYO DE CARGA LATERAL CÍCLICA EN  
MUROS PORTANTES PLACA P-14**

Tesis para optar Título de Ingeniero Civil  
ÁREA DE ESTRUCTURAS

Harold Bolaños Luna  
y Miguel Angel Moreno Alván

Lima, 2007

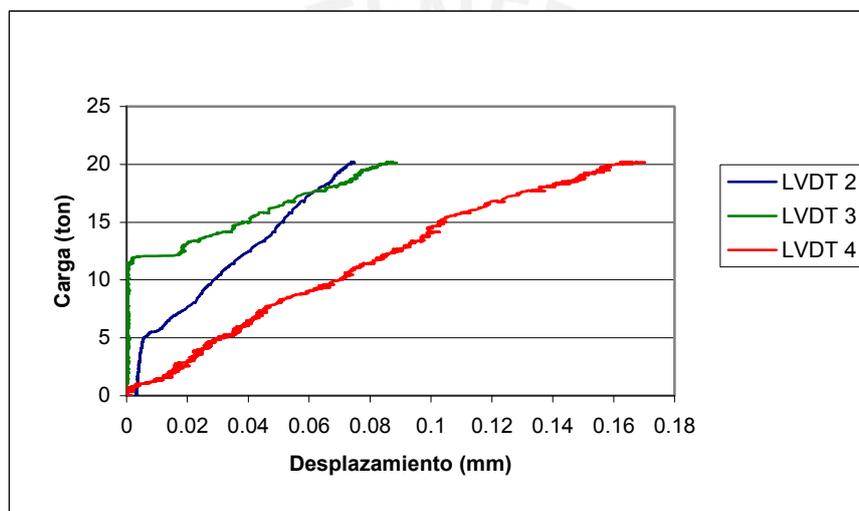
**Gráfica 6.1** Carga vs Desplazamiento M-1, por la carga vertical

De este ensayo se obtuvo la relación entre la carga vertical y el desplazamiento vertical para cada muro, usando las LVDT N° 2, 3 y 4 dado que son los LVDT que registraron los desplazamientos verticales de los muros (gráficas 6.1 y 6.2).

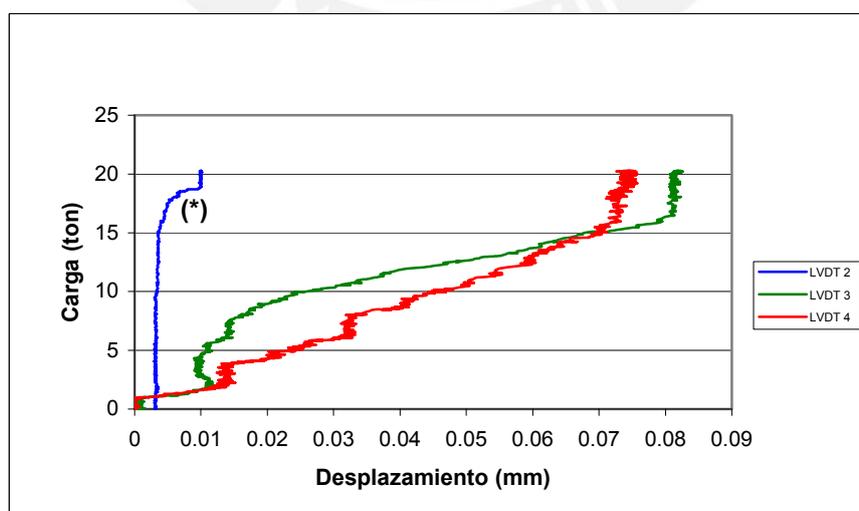
**Gráfica 6.2** Carga vs Desplazamiento M-2, por la carga vertical

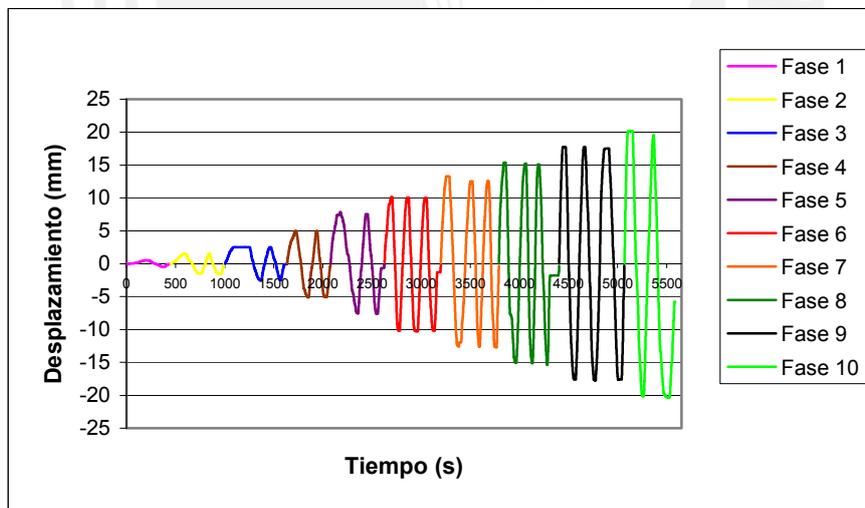
**Gráfica 6.3** Desplazamiento vs tiempo del primer muro al aplicar la carga lateral.

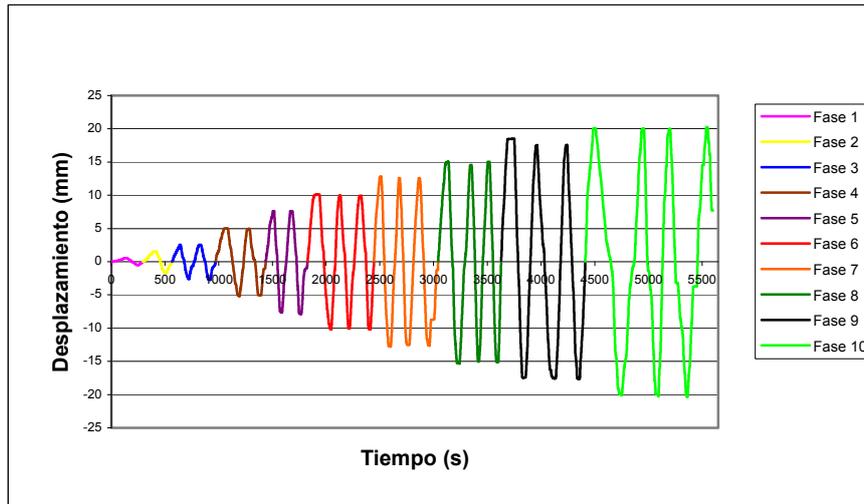
**Gráfica 6.4** Desplazamiento vs tiempo del segundo muro al aplicar la carga lateral.

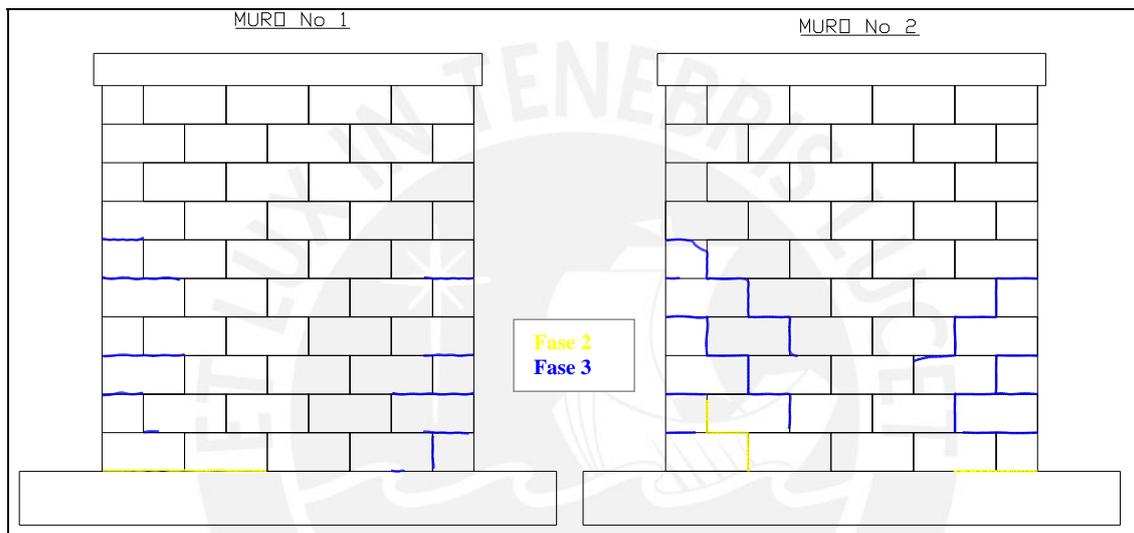
Durante el primer y segundo ciclo de ésta fase aparecieron fisuras en los extremos medios e inferiores de ambos lados del muro en las juntas de manera escalonada.

**Figura 6.1 Fisuras en las Fases 2 y 3**

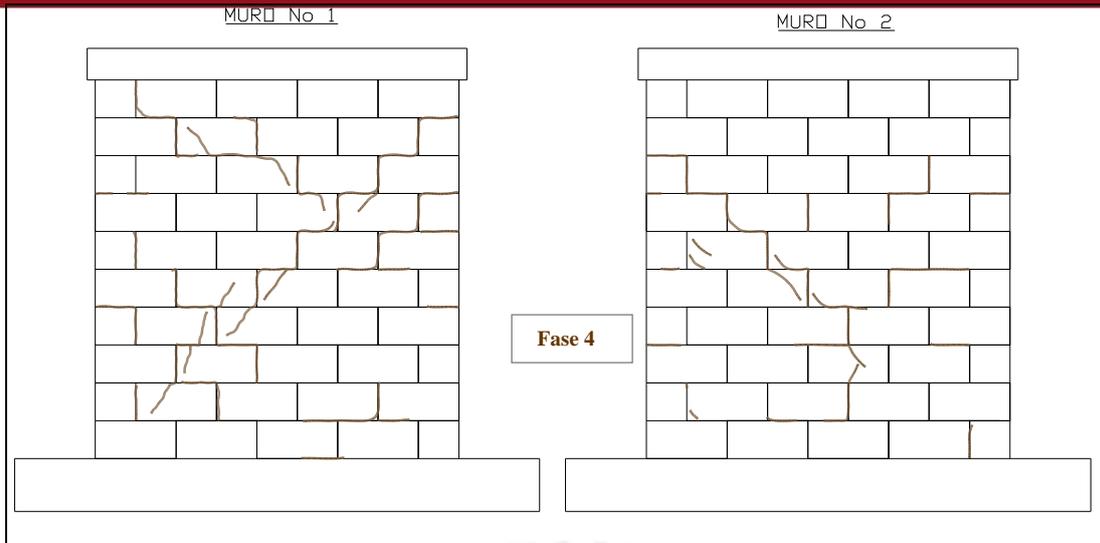
En M-2 se formaron apreciablemente menor cantidad de fisuras que en el muro M-1, pero de igual manera aparecieron principalmente en las diagonales del muro, cortando también a los bloques.

**Figura 6.2 Fisuras en la Fase 4**

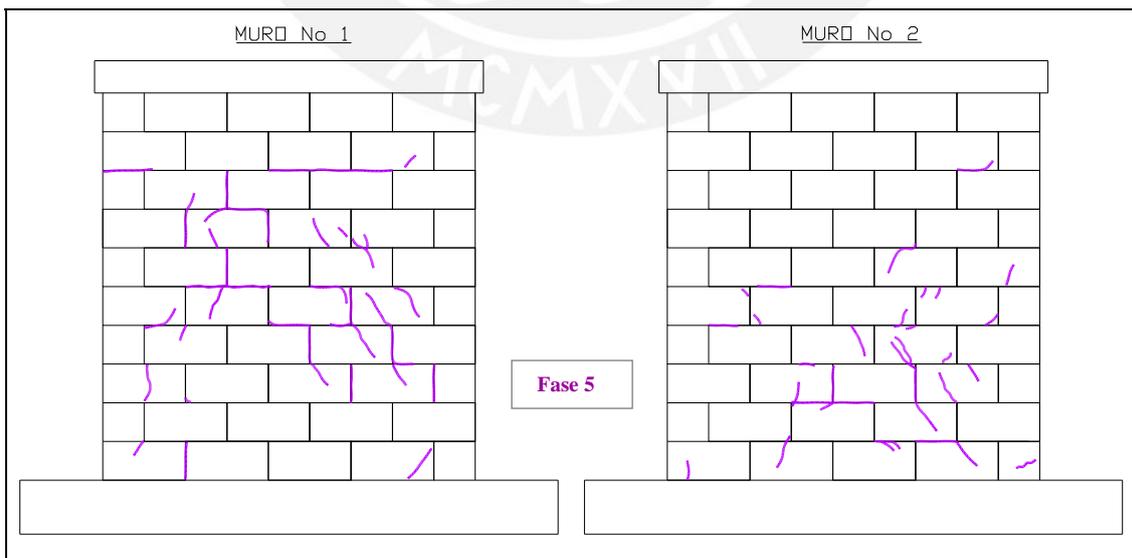
En esta fase aparecieron las primeras fisuras en los talones, también se formaron sobretodo en la parte central – inferior del muro.

**Figura 6.3 Fisuras en la Fase 5**

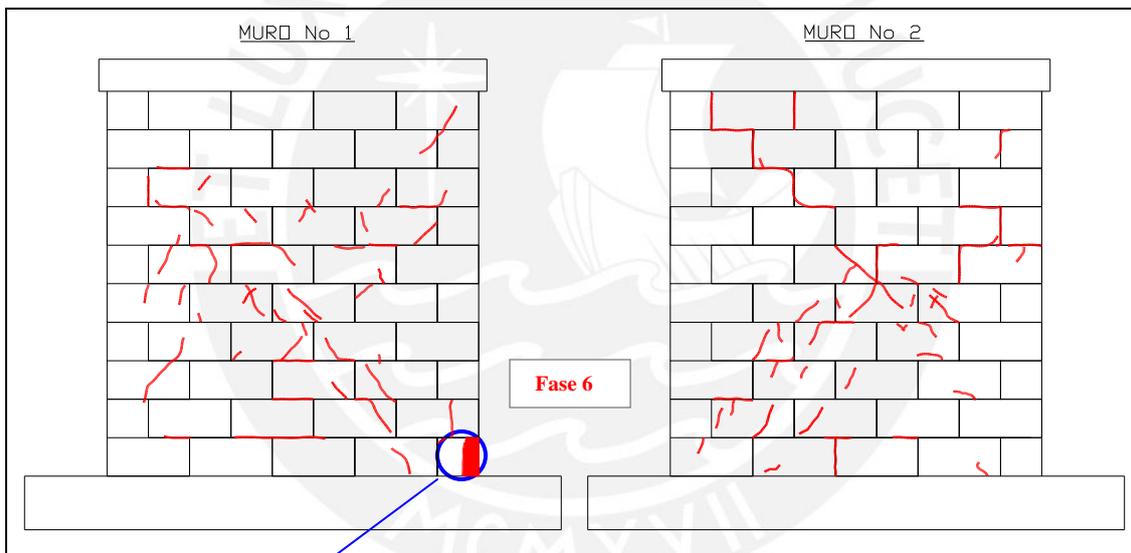
En esta fase se formaron fisuras principalmente en las diagonales del muro, siendo las más notorias la diagonal de la zona superior izquierda mientras el actuador empujaba el muro, los talones no presentaron mayores fisuras.

**Figura 6.4** Fisuras en la Fase 6

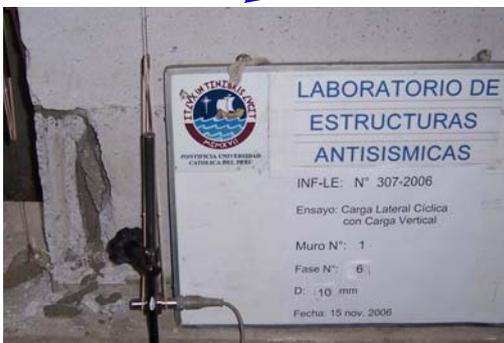
**Foto 6.5** Trituración del talón.

En el primer ciclo se presentaron las primeras fisuras en el talón inferior derecho mientras el actuador empujaba el muro, además se formaron numerosas fisuras en las diagonales del muro. En el segundo y tercer ciclo el talón inferior derecho empezó a triturarse (tanto el bloque como el grout interior) desprendiéndose finalmente un cuarto del bloque mientras el actuador empujaba el muro (Foto 6.5).

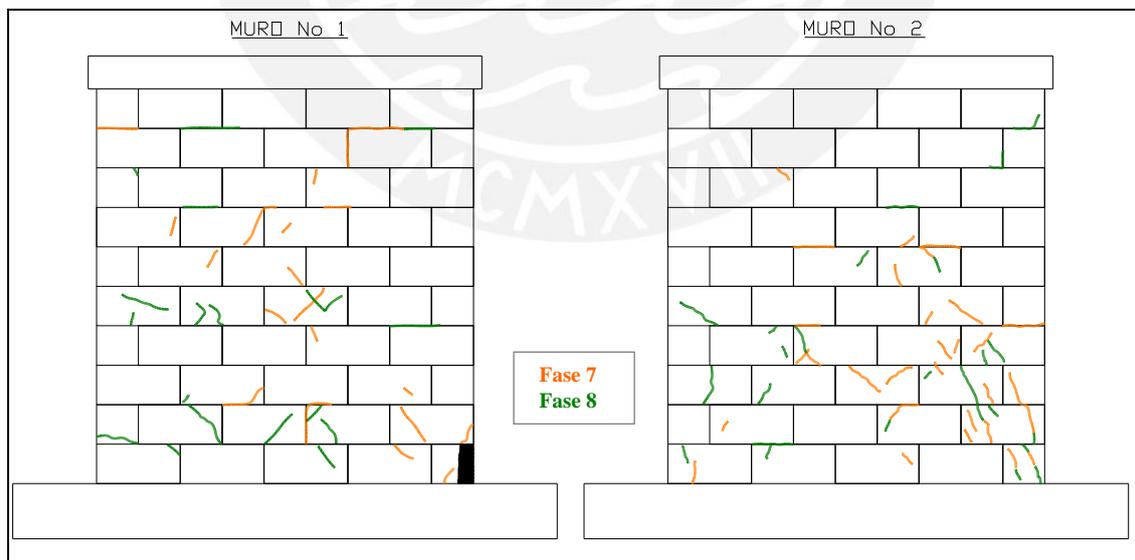
En esta fase se formaron algunas grietas dispersas en el muro principalmente se prolongaron las fisuras existentes y el muro empezó a perder resistencia apreciablemente.

Se presentaron algunas fisuras en forma dispersa en todo el muro siguiendo las fisuras existentes, pero el muro no perdió resistencia.

**Figura 6.5** Fisuras en la Fase 7 y 8

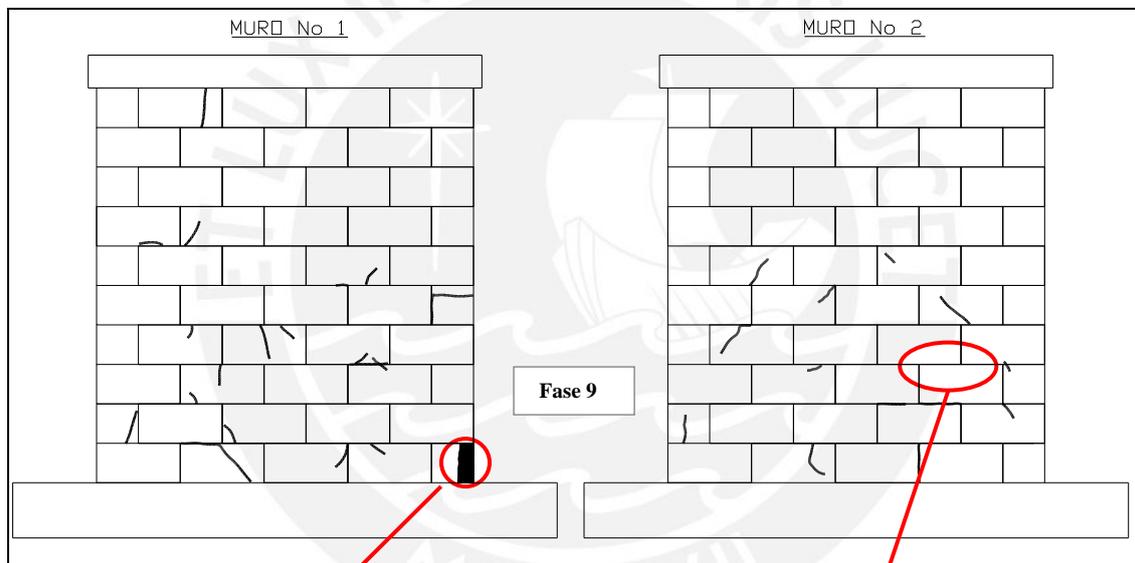
En esta fase las fisuras existentes se alargaron un poco más de manera dispersa en el muro, también se empezaron a despostillar los bordes de los bloques de la tercera hilada (Foto 6.7) del muro por esfuerzos de aplastamiento. Los talones no se trituraron y la carga lateral siguió incrementándose, pero no pronunciadamente.

**Figura 6.6** Fisuras en la Fase 9

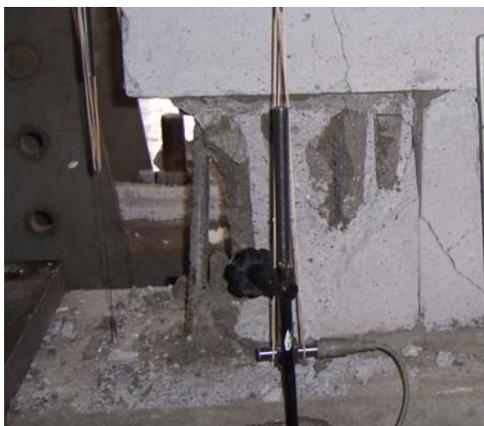
**Foto 6.6** Trituración del talón.

En esta fase el muro presentó una fuerte caída de resistencia. El talón izquierdo presentó agrietamientos en el lado lateral del muro y en el talón derecho el bloque se trituró completamente quedando expuesto el refuerzo.

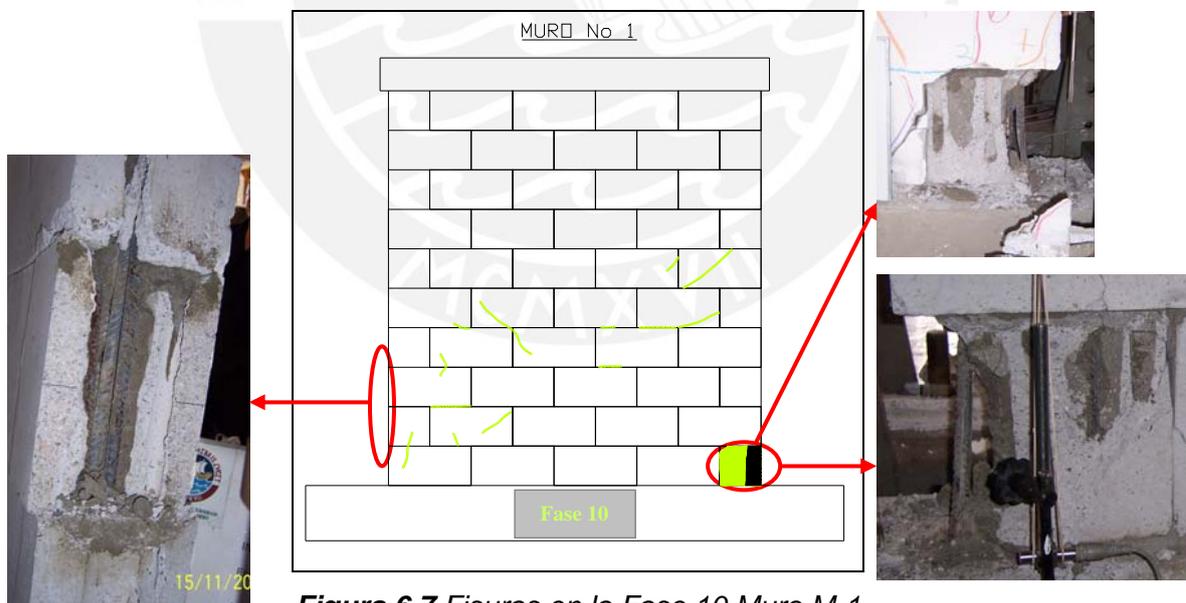
**Figura 6.7** Fisuras en la Fase 10 Muro M-1

En el primer ciclo de esta fase recién se presentó el trituramiento del talón derecho sin embargo la trituración ocurrió solo en el bloque mientras que el grout se mantuvo confinado por el zuncho y el refuerzo vertical se mantuvo recubierto. En los bloques de la segunda y tercera hilada del extremo derecho se presentaron grietas de hasta 5mm de grosor, sin embargo, no se trituró el bloque. En el talón izquierdo aparecieron grietas y finalmente en el segundo ciclo, mientras el actuador jalaba el muro, se desprendió un pedazo del bloque en la parte lateral del muro. El muro empezó a perder resistencia a partir del primer ciclo, pero no fue hasta el cuarto ciclo que el muro tuvo una caída seria de resistencia.

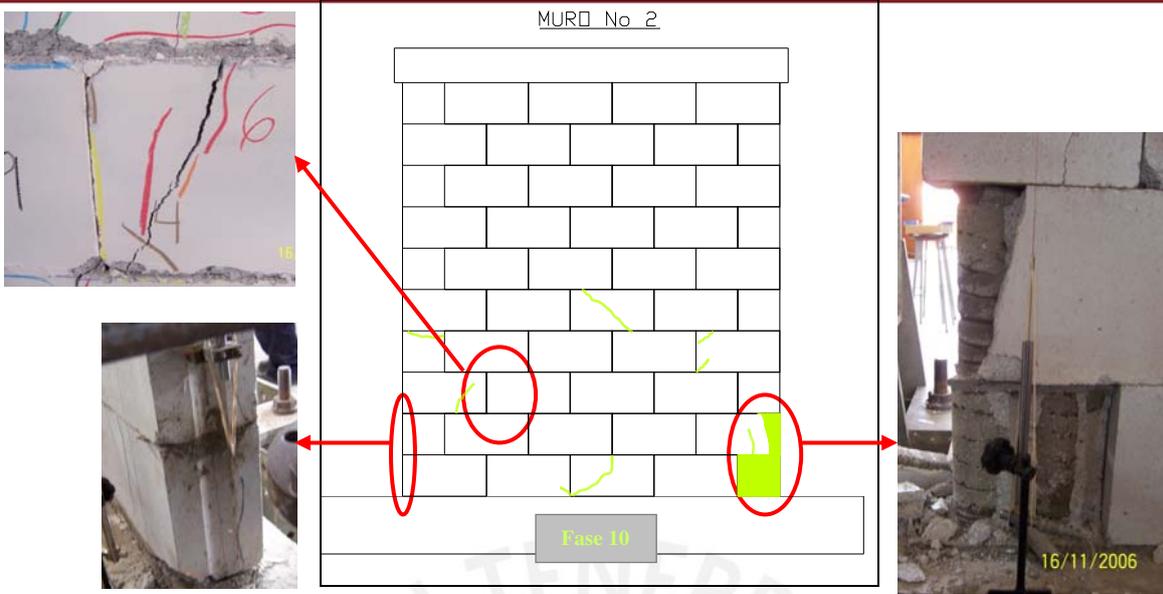
**Figura 6.8** Fisuras en la Fase 10 Muro M-2

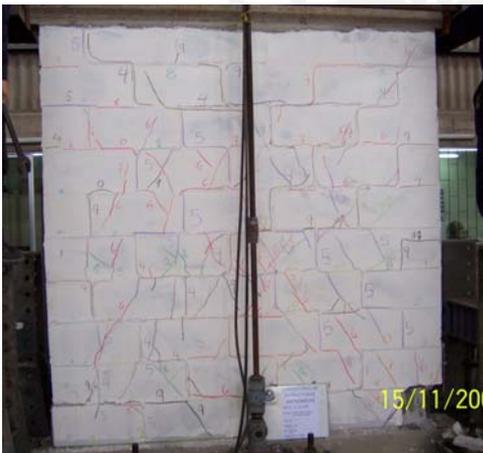
**Foto 6.8** Estado final del muro M-1

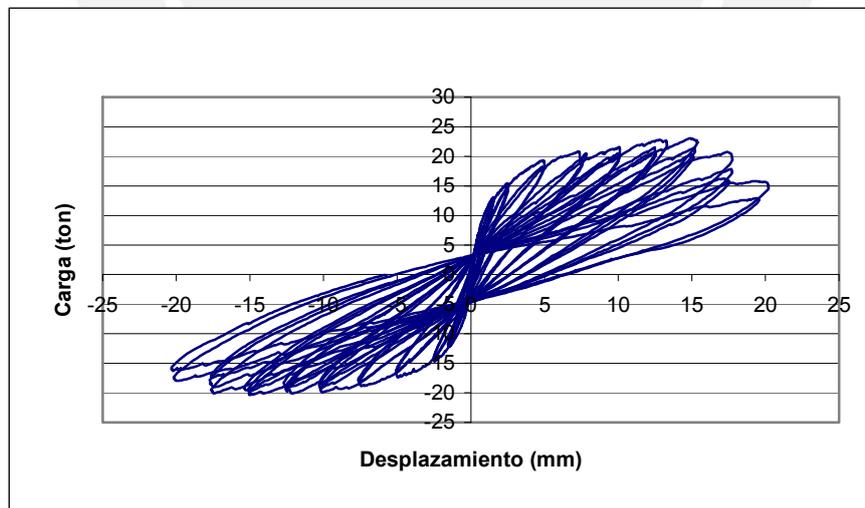
En las gráficas 6.5 y 6.6 se presentan los lazos histeréticos correspondientes a los muros M-1 y M-2, respectivamente. Estos lazos son muy parecidos a los obtenidos en otros sistemas de albañilería armada y confinada. Son delgados y tratan de pasar por el origen del sistema de referencia, lo cual es propio de sistemas que disipan poca energía y degradantes en rigidez. También se aprecia que a medida que avanza el ensayo, el desplazamiento remanente para carga lateral nula, se incrementa debido al constante deterioro del muro. En la gráfica 6.5 (muro M-1) se aprecia una degradación importante de resistencia a partir de la fase 9, mientras que ello recién ocurrió para la fase 10 en el muro M-2 (gráfica 6.6) debido a que los zunchos retardaron la trituration del talón.

**Gráfica 6.5** Carga vs Desplazamiento LVDT D1 Muro M-1

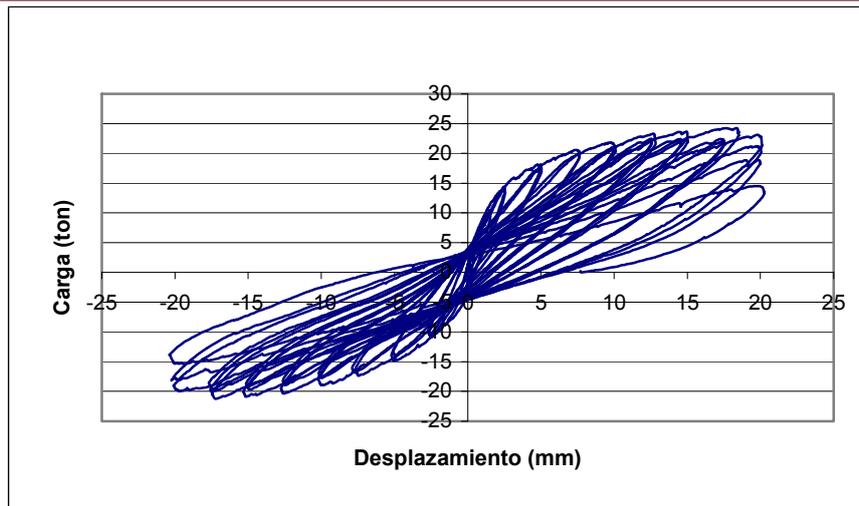
**Gráfica 6.6** Carga vs Desplazamiento LVDT D1 Muro M-2

En el caso del muro M-2 vemos que conforme avanzaba el ensayo los lazos histeréticos se mantuvieron y la resistencia disminuyó poco. Esto se debió a que a los talones se les colocaron zunchos de confinamiento para mantener controladas las deformaciones.

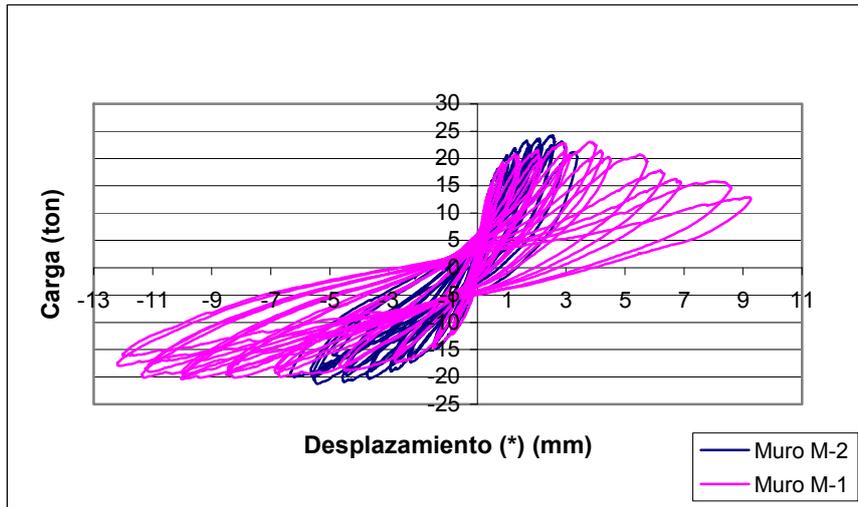
**Gráfica 6.7** Carga vs Desplazamiento LVDT D5 muros M-1 y M-2

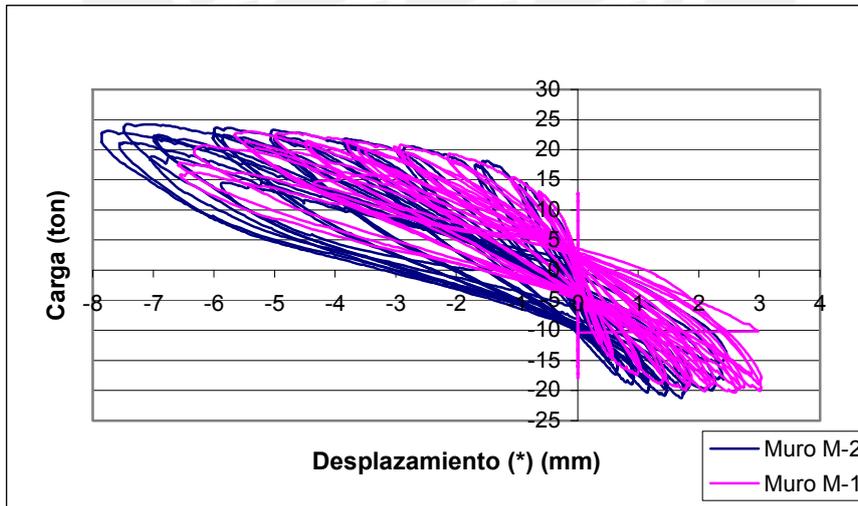
En la gráfica 6.8 podemos apreciar que el muro M-1 tuvo deformaciones menores que en el otro talón pero que al entrar en la Fase 7 su resistencia empezó a disminuir, en cambio el muro M-2 sufrió desplazamientos mayores que el otro talón pero su resistencia se mantuvo.

**Gráfica 6.8** Carga vs Desplazamiento LVDT D6 muros M-1 y M-2

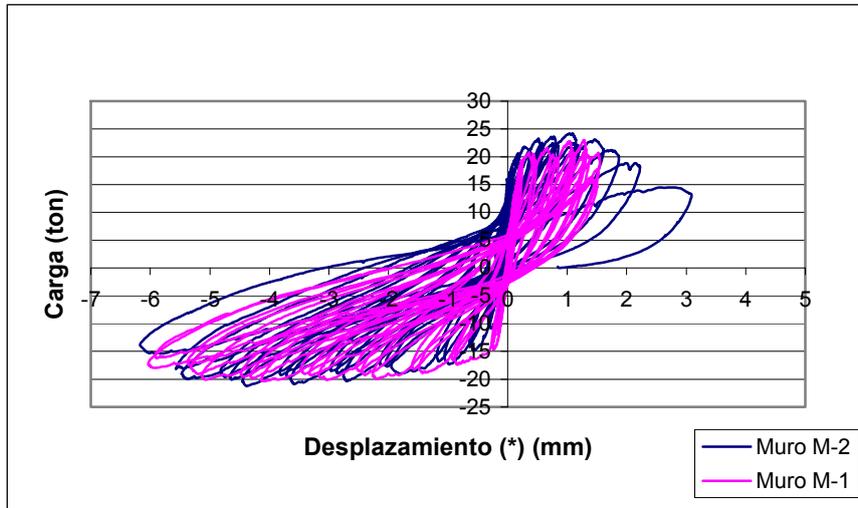
Los LVDT D7 y D8 fueron ubicadas en las diagonales del muro y sirvieron para medir las fisuras generadas en esa zona. En la gráfica 6.9 vemos que el comportamiento del muro en esa diagonal fue el mismo para ambos muros, mientras que en la gráfica 6.10 vemos que en el muro M-1 las fisuras alcanzaron valores de casi 4mm mientras que en el muro M-2 las fisuras llegaron a los 10mm.

**Gráfica 6.9** Carga vs Desplazamiento LVDT D7 muros M-1 y M-2

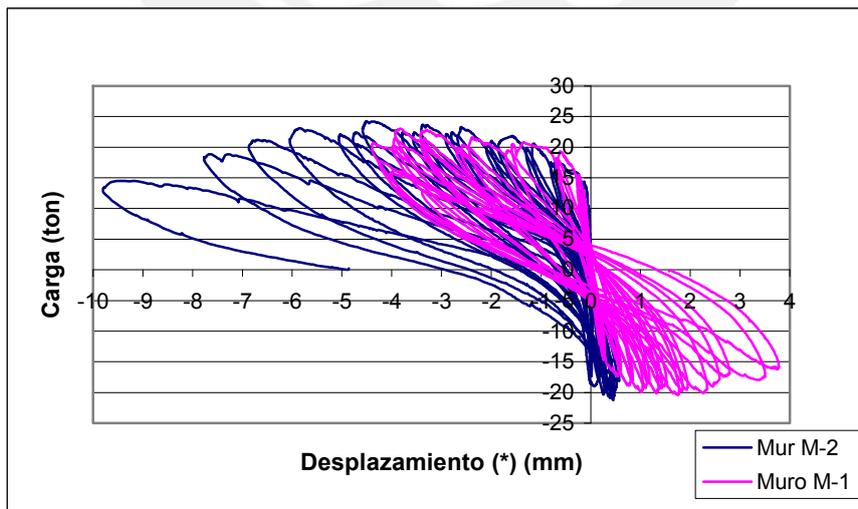
**Gráfica 6.10** Carga vs Desplazamiento LVDT D8 muros M-1 y M-2

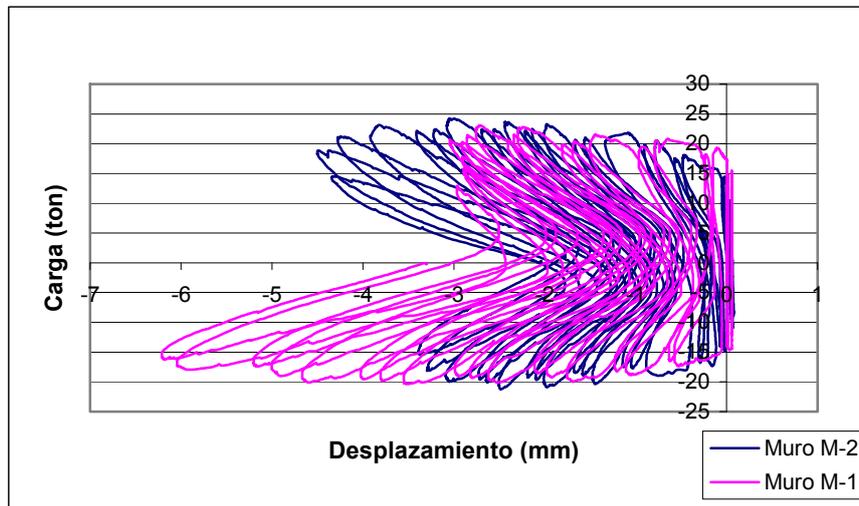
El LVDT D10 se ubicó horizontalmente a lo largo y a la mitad del muro. Este LVDT sirve para medir el desplazamiento relativo entra ambos lados del muro cuando se forman las fisuras en la diagonal. En la gráfica 6.11 se observa que el muro M-1 tuvo un desplazamiento relativo de 6mm mientras que M-2 tuvo un menor grado de agrietamiento (4.5 mm).

**Gráfica 6.11** Carga vs Desplazamiento LVDT D10 muros M-1 y M-2

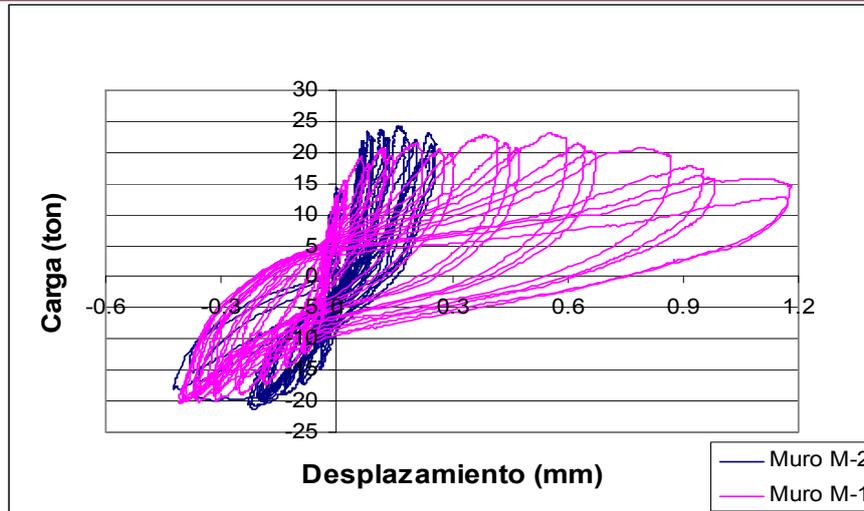
El LVDT D9 se colocó al pie del muro unido a la viga de cimentación para verificar el deslizamiento del muro. En la gráfica 6.12 vemos que el muro M-1 alcanzó desplazamientos de hasta 1.2mm mientras que M-2 se desplazó solamente 0.4mm. Cabe indicar que en ninguno de los dos muros ocurrió falla por deslizamiento y que los valores proporcionados corresponden a los desplazamientos laterales existentes en la primera hilada.

**Gráfica 6.12** Carga vs Desplazamiento LVDT D9 muros M-1 y M-2

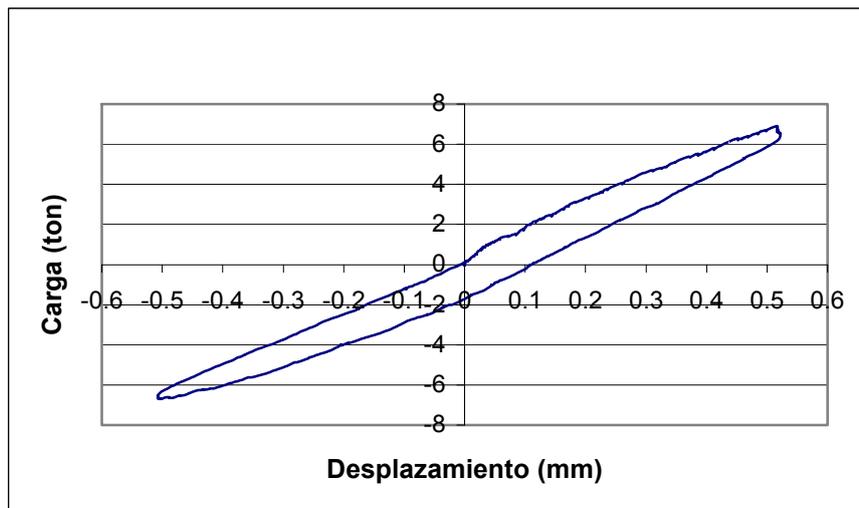
**Grafica 6.13** Lazo histerético fase 1, Muro M-1

Para el cálculo de la rigidez lateral se utilizó la grafica Carga Lateral vs Desplazamiento obtenida por el LVDT D1 (graficas 6.13 y 6.14) para cada muro. Para tal efecto se usó un tramo cuya pendiente represente el comportamiento elástico del muro en la Fase 1 (donde no se presentaron fisuras). Los resultados aparecen en las tablas 6.5 y 6.6, donde puede notarse que el muro M-1 fue 44% más rígido que M-2. El promedio de rigideces fue de 10670 Tn/m.

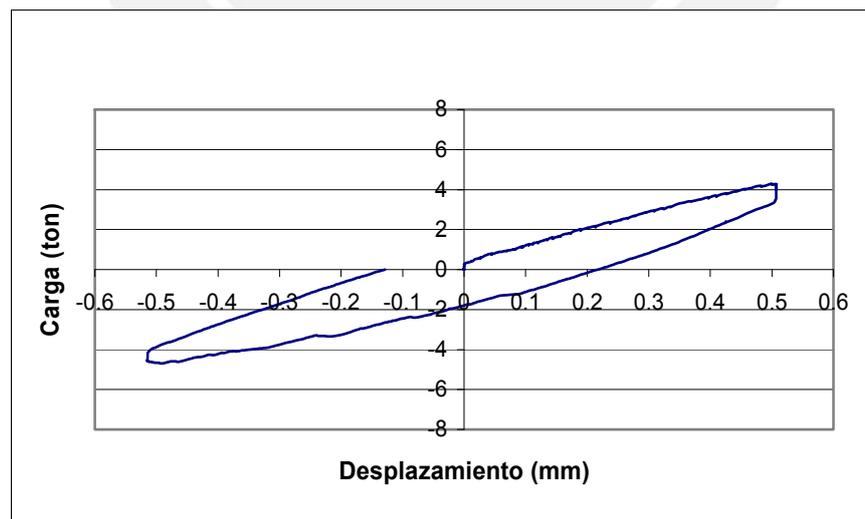
**Grafica 6.14** Lazo histerético fase 1, Muro M-2

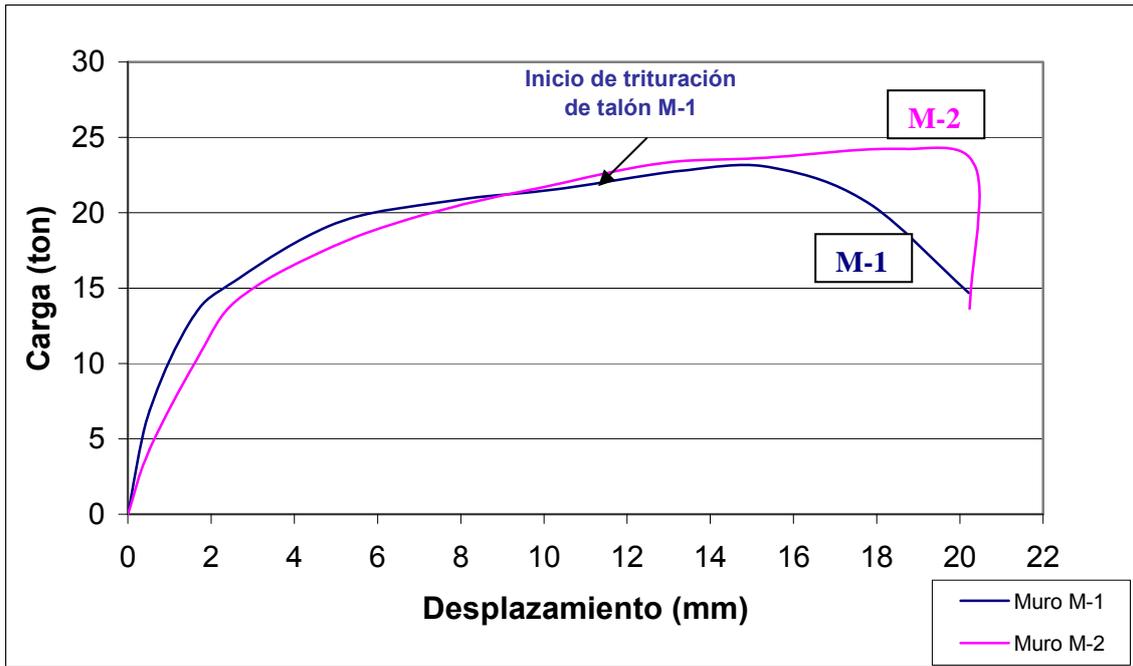
**Grafico 6.19** Envolvente V-D, Muros M-1 y M-2

Este requerimiento de desplazamientos laterales para sismos severos, fue cumplido largamente por el muro M-2 (con zunchos), donde la degradación de resistencia se presentó en la fase 10 (gráfica 6.19) al triturarse sus talones. En cambio en el muro M-1 (sin zunchos), la trituración del talón se inició en la fase 6 ( $D_1 = 10$ mm, Foto 6.5) y pese a que no degradó resistencia hasta la fase 8 ( $D_1 = 15$ mm), se considera que el comportamiento no fue aceptable, en vista que un sistema real podría provocar un mayor deterioro ya que imprimiría sobre el muro, con gran rapidez, un gran número de ciclos.
