**“ESTUDIO DEL INDICE DE REGULARIDAD INTERNACIONAL
EN VÍAS PAVIMENTADAS MEDIANTE EL USO DEL
PERFILÓMETRO LÁSER ROMDAS”**

Tesis para obtener el Título de **Ingeniero Civil**, que presenta el bachiller:

LEONARDO RAMOS PÉREZ

Lima, marzo del 2018

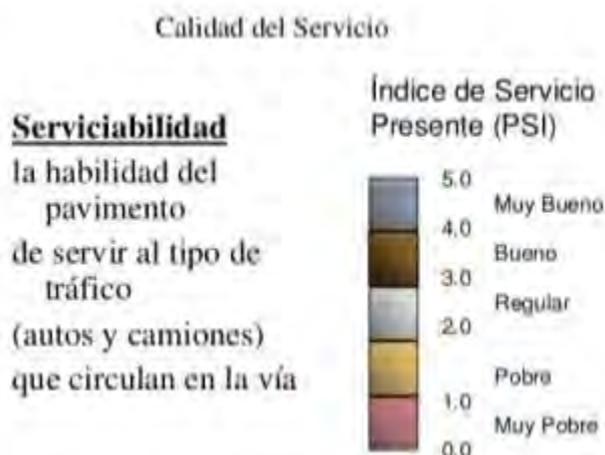
Figura 2.2. Calificación del PSI para pavimentos hidráulicos según clasificación AASHTO 1993 (*Instituto mexicano del Cemento y del Concreto, 2009*)

“Ratio de serviciabilidad presente” (PSR). Si bien el PSR es una calificación de las carreteras, se basa en la opinión de los usuarios, es decir, un valor subjetivo mas no objetivo. A partir de estos resultados, se realizaron mediciones objetivas tales como irregularidades del perfil longitudinal y transversal, ahuellamientos, magnitudes de grietas y fisuras. A partir de esta información se obtuvo un valor más “real” de la condición de la carretera, creándose así el Índice de serviciabilidad presente (PSI, por sus siglas en inglés). La escala de valores en los que fluctúa el valor de PSI se muestra en la figura 2.2. (Sánchez, 2014)

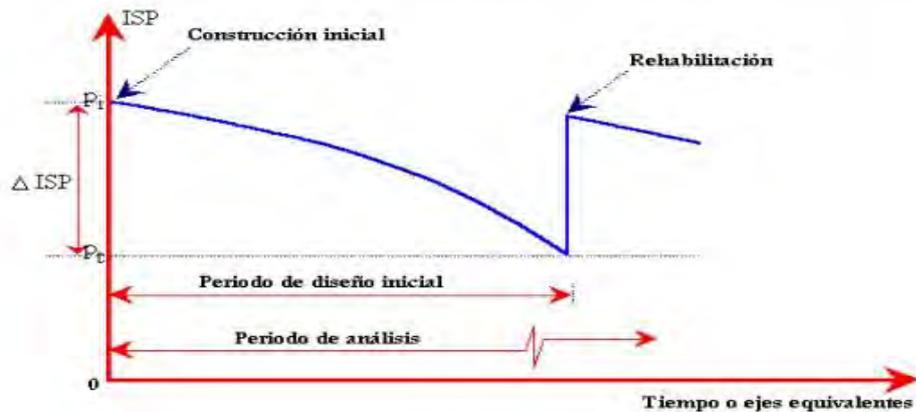
Figura 2.3. Curva de deterioro del pavimento (Crespo del Río, 1999)

En la figura 2.3, se puede observar como el índice de nivel de servicio va decreciendo con ya sea el tiempo (periodo de vida útil) o de la misma manera con la cantidad de ejes equivalentes.

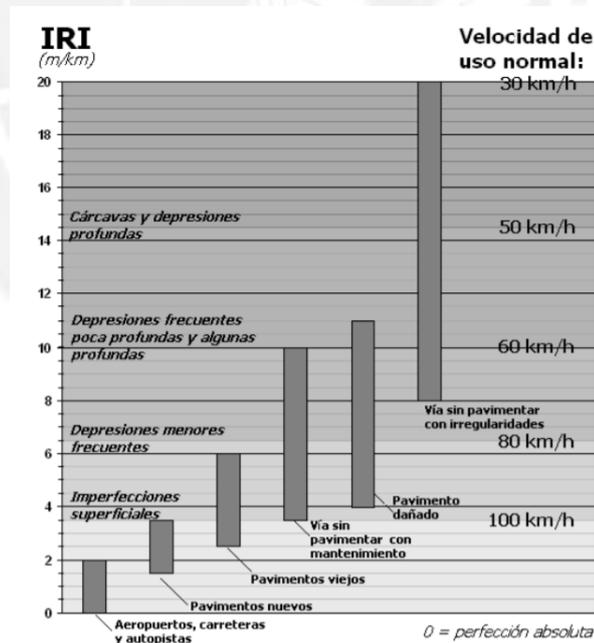
Figura 2.4. Escala de valores de IRI y las características del pavimento (Sayers, Gillespie, & Queiroz, 1986)

Los valores de IRI se expresan como la variación acumulada del movimiento por unidad de longitud, es decir en m/km (metros por kilómetro) o pulg/mi (pulgada por milla). Las unidades de IRI en m/km son comúnmente usadas en países de Latinoamérica y en el lado oeste de Europa; por otro lado, las unidades pulg/milla son usadas comúnmente por el estado americano y países al este de Europa; así como los países asiáticos. La figura 2.4 muestra los valores típicos de IRI para distintos tipos de estructuras de pavimento, según las experiencias del Banco Mundial en diversos países.

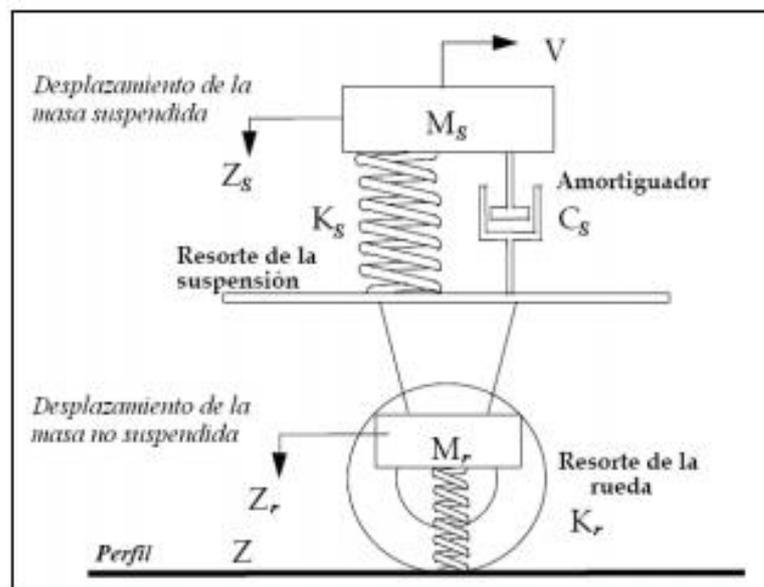
Figura 2.5. Modelo Matemático del Cuarto Coche (Vargas, 2009)

El modelo matemático para la medición del IRI se basa en el Modelo del Cuarto Coche o Carro. El modelo simula la cuarta parte de un auto “ideal” con ciertos parámetros fijados para la medición (Figura 2.5). El auto “ideal” consta de la masa suspendida (representado por la masa del vehículo, M_s), la masa no suspendida (representado por la masa de la rueda, M_r), el resorte primario (representado por la rueda, K_r), el resorte secundario (representado por la suspensión del vehículo, K_s) y el amortiguador (Sayers, Gillespie, & Paterson, 1986).

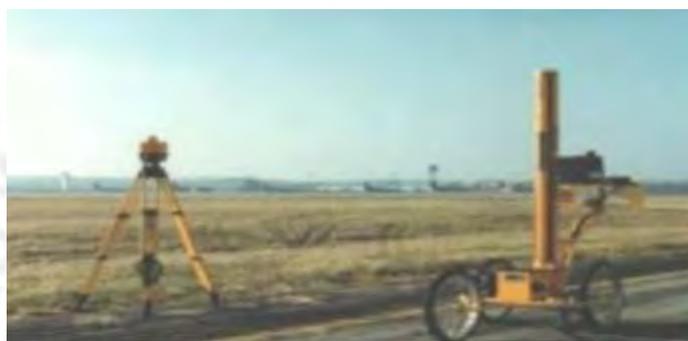
Figura 2.6. Nivel y mira para medición de IRI (Nava, 2007)

Son los más exactos para la medición del IRI. Los métodos de la clase 1 establecen la rugosidad a través de la determinación muy exacta del perfil longitudinal de un pavimento, con medidas espaciadas cada 0.25 m y cotas con una precisión de 0.5 mm para pavimentos lisos, pudiendo aumentar en pavimentos más rugosos. A esta clase pertenecen los métodos basados en la medición del perfil del pavimento con el perfilómetro modelo Viga TRRL y con mira y nivel de precisión (figura 2.6). Por su bajo rendimiento y excesiva exactitud, comparada con la incertidumbre de la trayectoria recorrida, no se aconseja como adecuados para grandes auscultaciones. (Sayers, Gillespie, & Paterson, 1986)

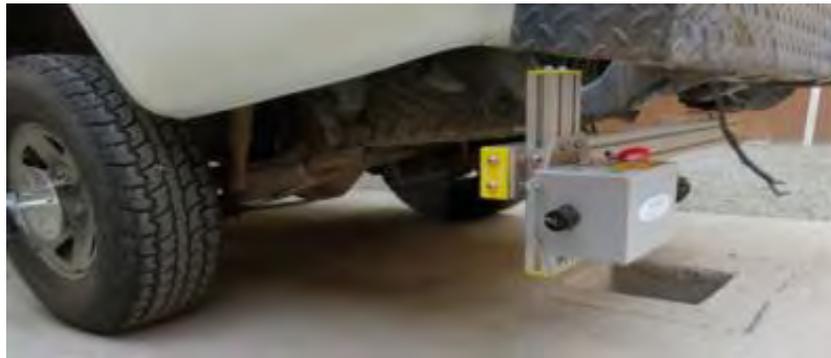
Figura 3.3. Perfilómetro láser (*Activa Ingeniería y Construcción, 2015*)

El perfilómetro láser debido a la eficiencia a la que puede trabajar, necesita acoplarse a un vehículo que se desplace en sentido de la calzada. En la figura 3.3, podemos observar el equipo perfilómetro láser ubicado en la parte trasera del vehículo, apoyada sobre una barra de aluminio que sostiene el equipo al vehículo.

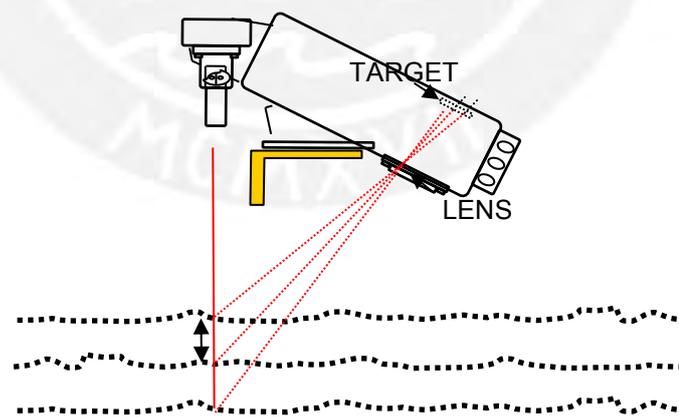
Figura 3.4. Funcionamiento unidad láser (*ROMDAS, 2015*)

El perfilómetro láser está compuesto por dos dispositivos propios que permiten analizar el perfil longitudinal del pavimento. El primero es el láser propiamente dicho, unidad láser. La unidad láser permite medir la distancia entre la posición en la que se encuentra y el nivel superficial del pavimento (rasante). El funcionamiento de la unidad láser se muestra en la figura 3.4

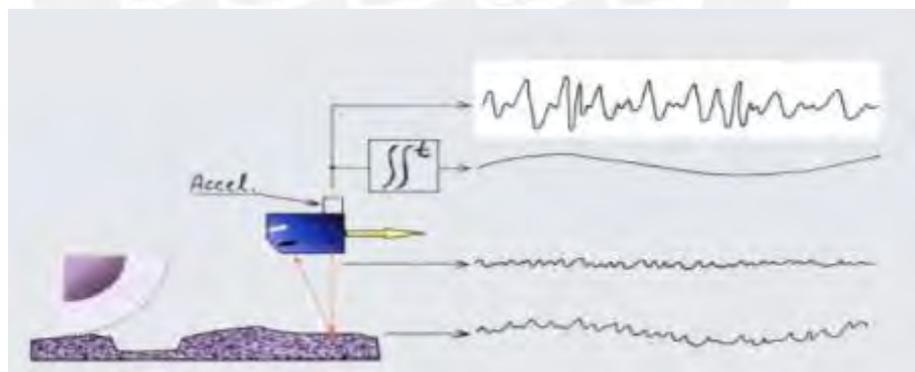
Figura 3.5. Perfil longitudinal obtenido de la unidad láser y el acelerómetro (Kohler, 2016)

Por medio de ambos dispositivos, el perfilómetro láser permite obtener el perfil longitudinal relativo de la superficie del pavimento. La unidad láser brinda el perfil longitudinal estático desde el nivel de referencia (parte inferior de la unidad láser) hacia el nivel de la superficie del pavimento, mientras que el acelerómetro obtiene el perfil longitudinal debido al movimiento vertical originado por el vehículo y su propia amortiguación obtenido por medio de integraciones a las aceleraciones medidas. (Figura 3.5)

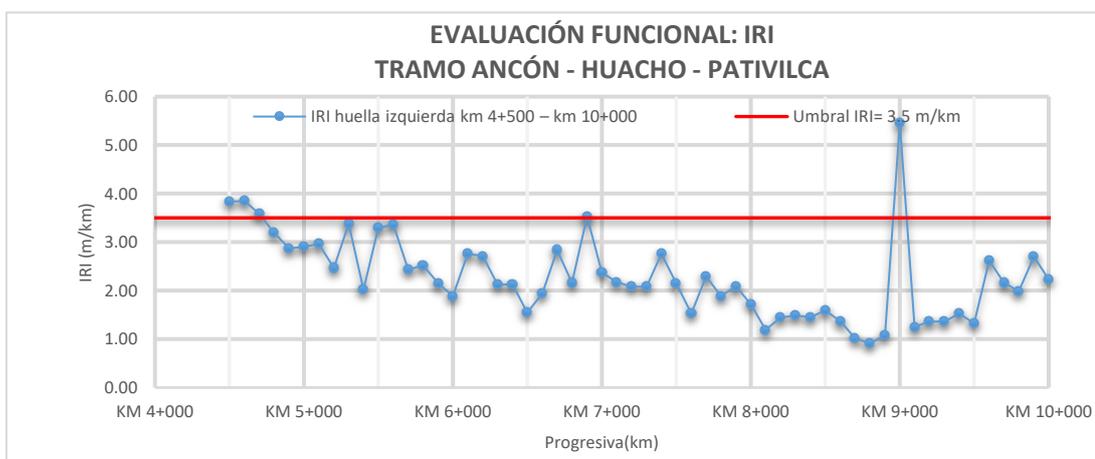
Figura 4.1. IRI Huella izquierda @ 100 metros km 4+500 – km 10+000 Sur-norte (Fuente propia)

Medición de IRI cada 100 metros en el tramo Serpentín Pasamayo: IRI Huella izquierda @ 100m. En la figura 4.1, se puede observar los resultados de los valores individuales de la huella izquierda versus progresiva desde el km 4+500 hasta el km 10+000. Se obtuvo como valor promedio 2.27. El valor máximo es 5.46, el cual sobrepasa el umbral límite establecido que es 3.5 m/km. El valor mínimo obtenido en el tramo es 0.91, mientras que la desviación estándar es 0.87. Existen 5 valores que sobrepasan el umbral permitido.

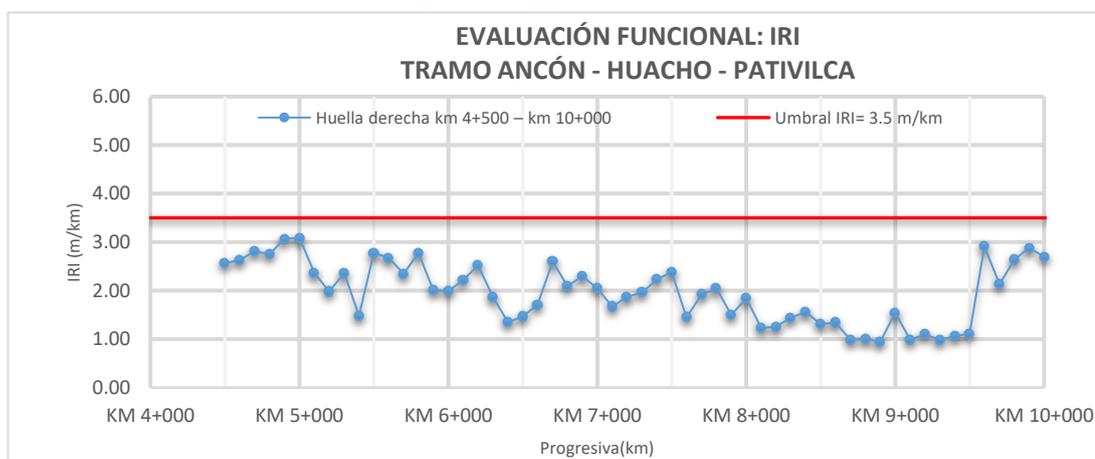
Figura 4.2. IRI Huella derecha @ 100 metros km 4+500 – km 10+000 Sur-norte (Fuente propia)

Medición de IRI cada 100 metros en el tramo Serpentín Pasamayo: IRI Huella derecha @ 100m. En la figura 4.2, se puede observar los resultados de los valores individuales de la huella derecha versus progresiva desde el km 4+500 hasta el km 10+000. Se obtuvo como valor promedio 1.95. El valor máximo es 3.09, el cual no sobrepasa el umbral límite establecido que es 3.5 m/km. El valor mínimo obtenido en el tramo es 0.94, mientras que la desviación estándar es 0.63.

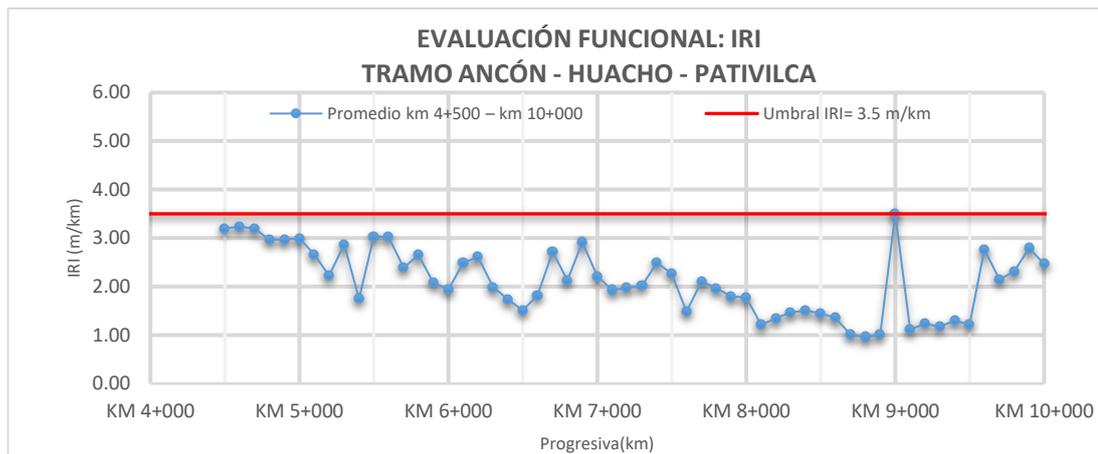
Figura 4.3. IRI Promedio @ 100 metros km 4+500 – km 10+000 Sur-norte (Fuente propia)

Medición de IRI cada 100 metros en el tramo Serpentin Pasamayo: IRI Promedio @ 100m. En la figura 4.3, se puede observar los resultados de los valores individuales del promedio de huellas versus progresiva desde el km 4+500 hasta el km 10+000. Se obtuvo como valor promedio 2.11. El valor máximo es 3.50 que sobrepasa el umbral límite establecido de 3.5 m/km. Siendo este último, el único valor que sobrepasa el umbral permitido. El valor mínimo obtenido en el tramo es 0.91, mientras que la desviación estándar es 0.69.

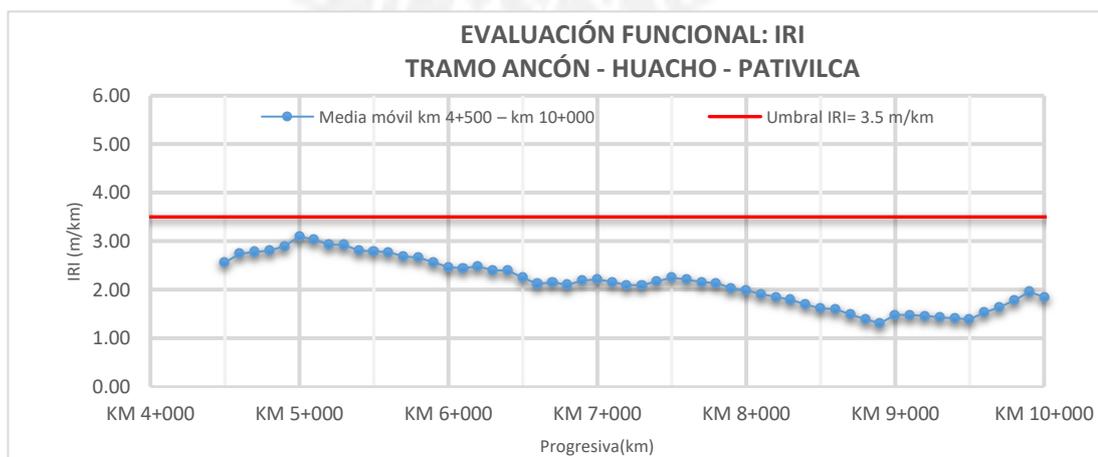
Figura 4.4. IRI Media móvil @ 100 metros km 4+500 – km 10+000 Sur-norte (Fuente propia)

Medición de IRI cada 100 metros en el tramo Serpentin Pasamayo: IRI Media móvil @ 100m. En la figura 4.4, se puede observar los resultados de los valores de media móvil versus progresiva desde el km 4+500 hasta el km 10+000. Se obtuvo como valor promedio 2.20. El valor máximo es 3.22 y no sobrepasa el umbral límite establecido que es 3.5 m/km. El valor mínimo obtenido en el tramo es 1.31, mientras que la desviación estándar es 0.56.

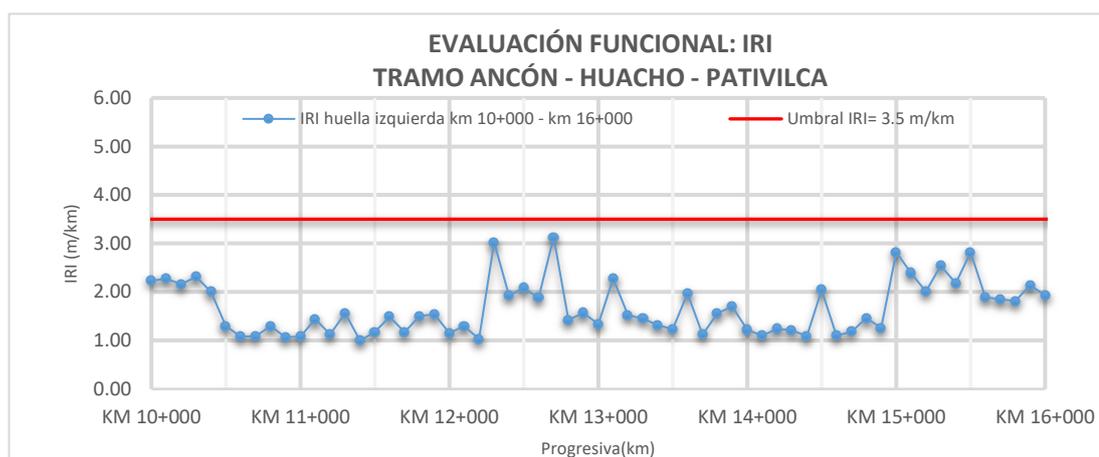
Figura 4.5. IRI Huella izquierda @ 100 metros km 10+000 – km 16+000 Sur-norte (Fuente propia)

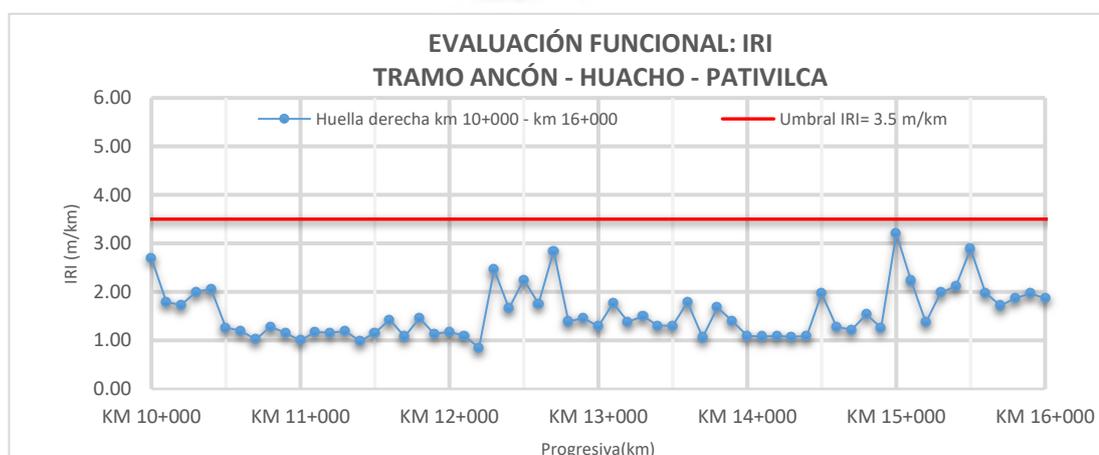
Figura 4.6. IRI Huella derecha @ 100 metros km 10+000 – km 16+000 Sur-norte (Fuente propia)

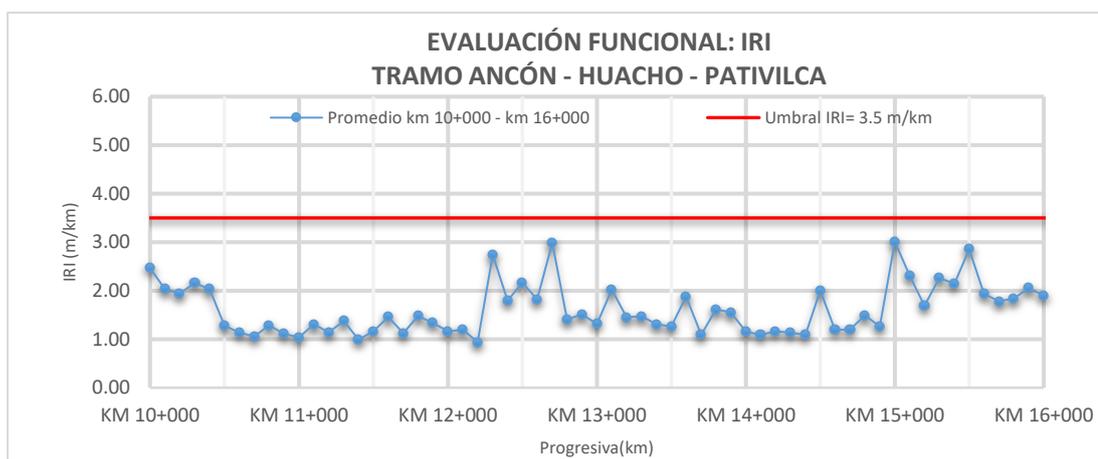
Figura 4.7. IRI Promedio @ 100 metros km 10+000 – km 16+000 Sur-norte (Fuente propia)

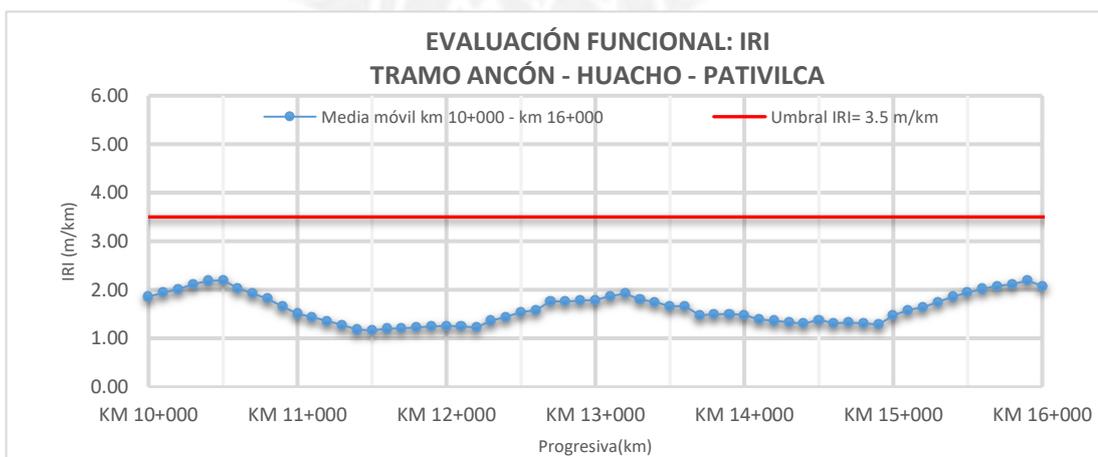
Figura 4.8. IRI Media móvil @ 100 metros km 10+000 – km 16+000 Sur-norte (Fuente propia)

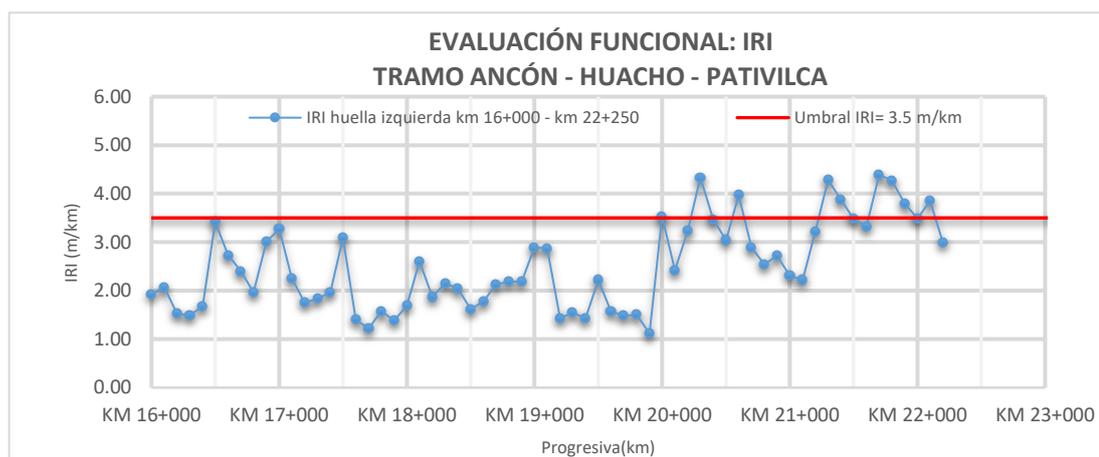
Figura 4.9. IRI Huella izquierda @ 100 metros km 16+000 – km 22+250 Sur-norte (Fuente propia)

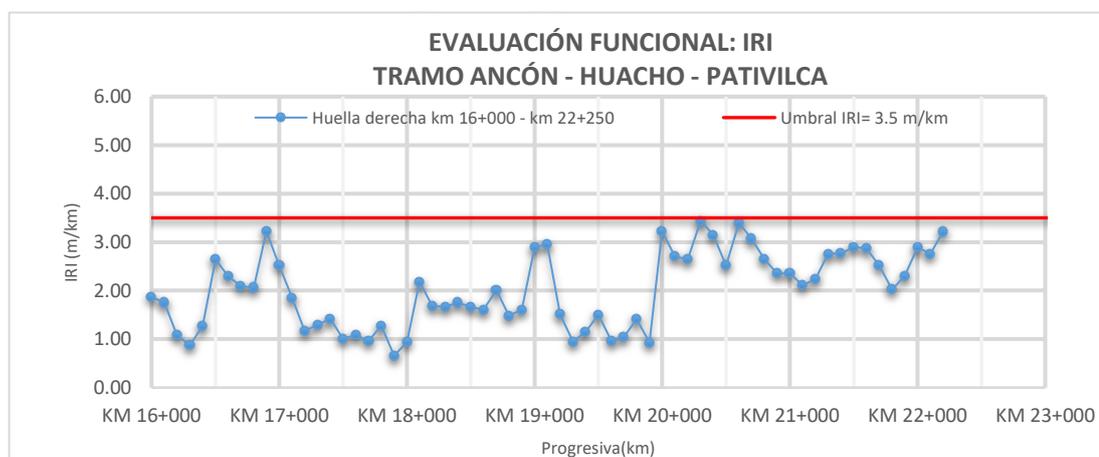
Figura 4.10. IRI Huella derecha @ 100 metros km 16+000 – km 22+250 Sur-norte (Fuente propia)

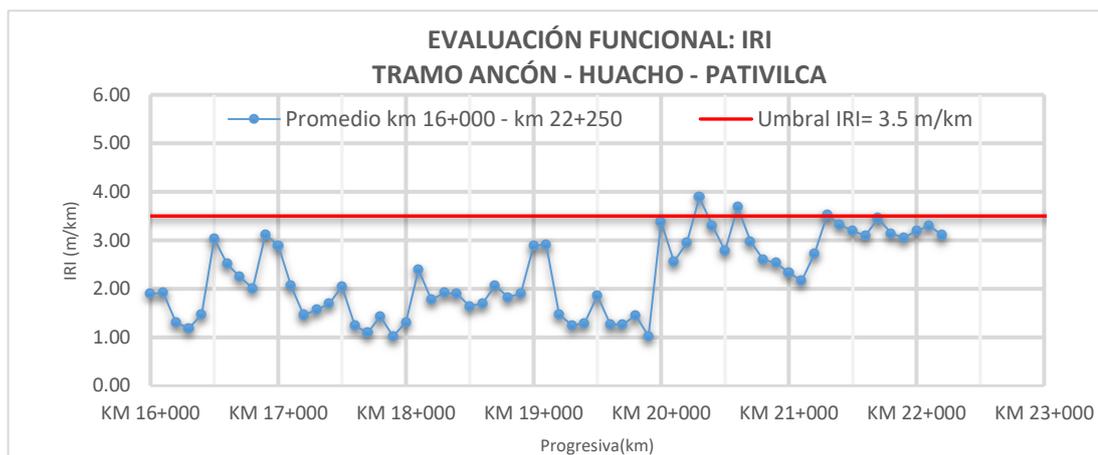
Figura 4.11. IRI Promedio @ 100 metros km 16+000 – km 22+250 Sur-norte (Fuente propia)

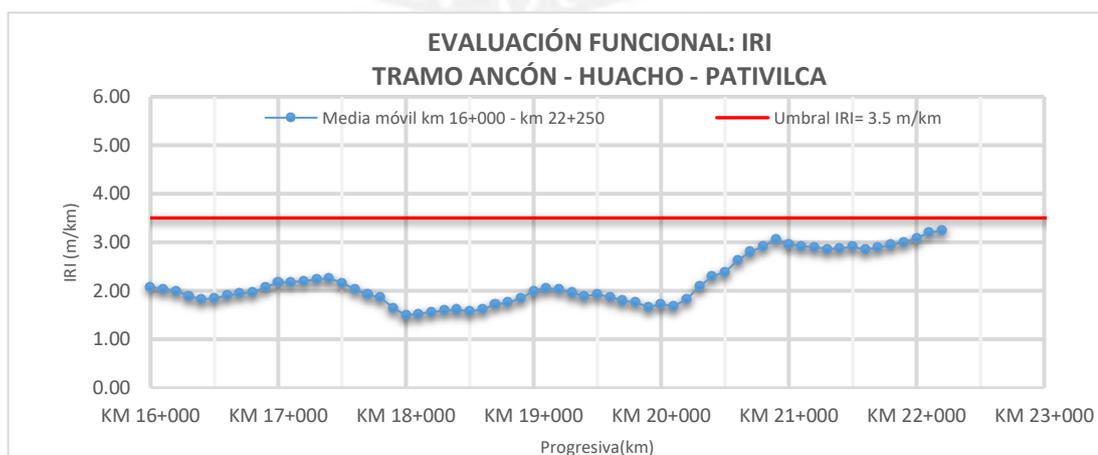
Figura 4.12. IRI Media móvil @ 100 metros km 16+000 – km 22+250 Sur-norte (Fuente propia)

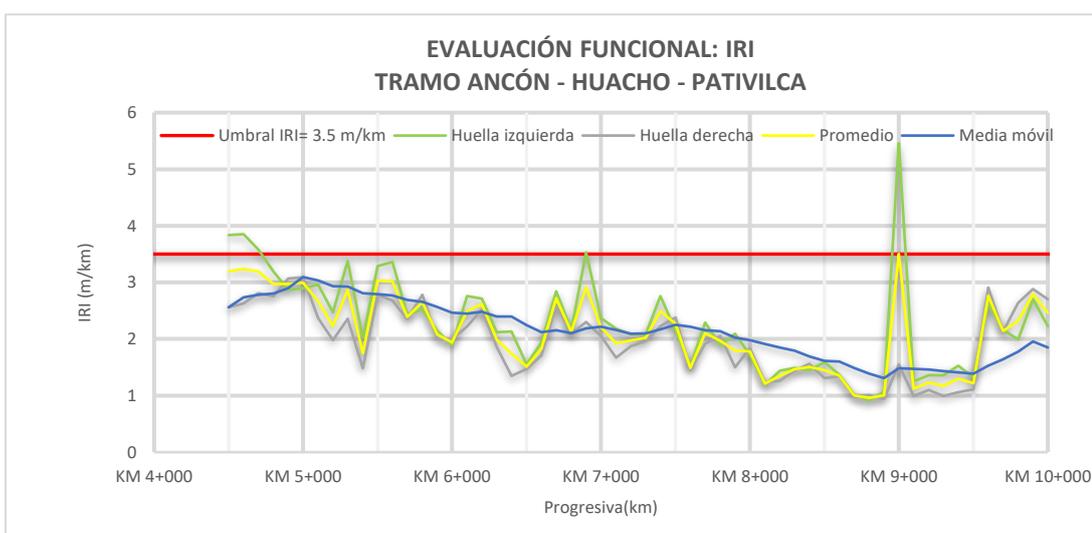
Figura 4.13. Gráfico comparativo entre el IRI de la huella izquierda, derecha, promedio y media móvil @100 metros km 4+500 – km 10+000 Sur-norte (Fuente propia)

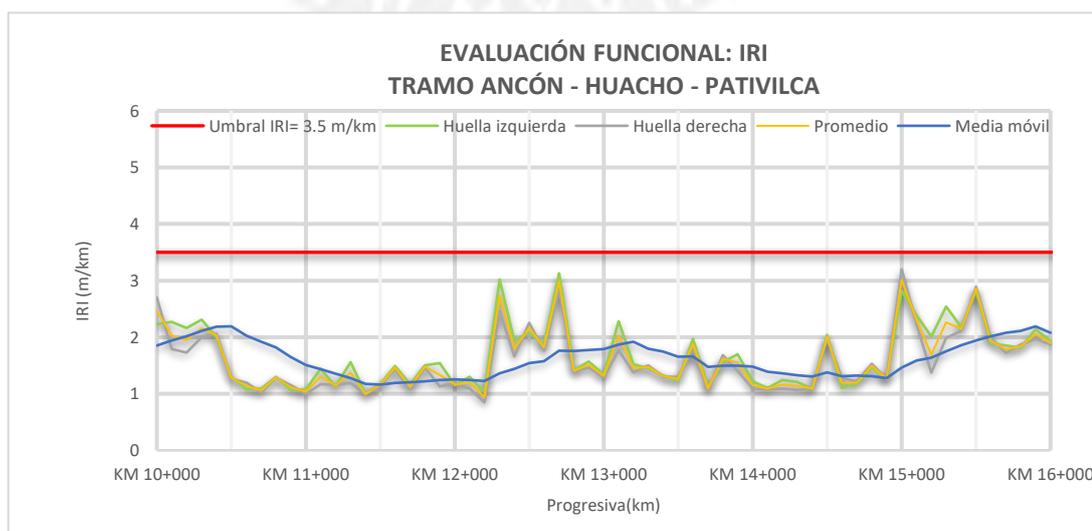
Figura 4.14. Gráfico comparativo entre el IRI de la huella izquierda, derecha, promedio y media móvil @100 metros km 10+000 – km 16+000 Sur-norte (Fuente propia)

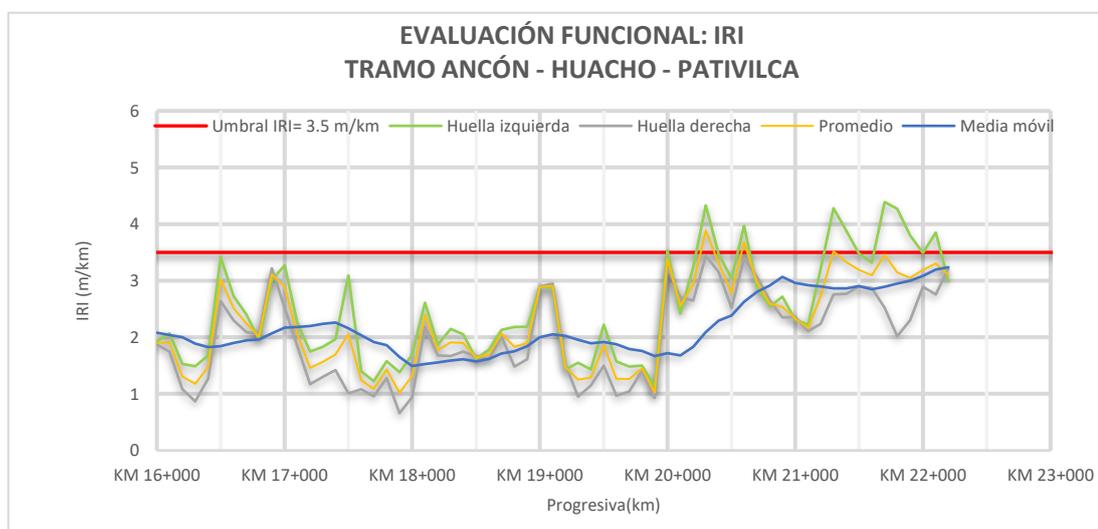
Figura 4.15. Gráfico comparativo entre el IRI de la huella izquierda, derecha, promedio y media móvil @100 metros km 16+000 – km 22+250 Sur-norte (Fuente propia)

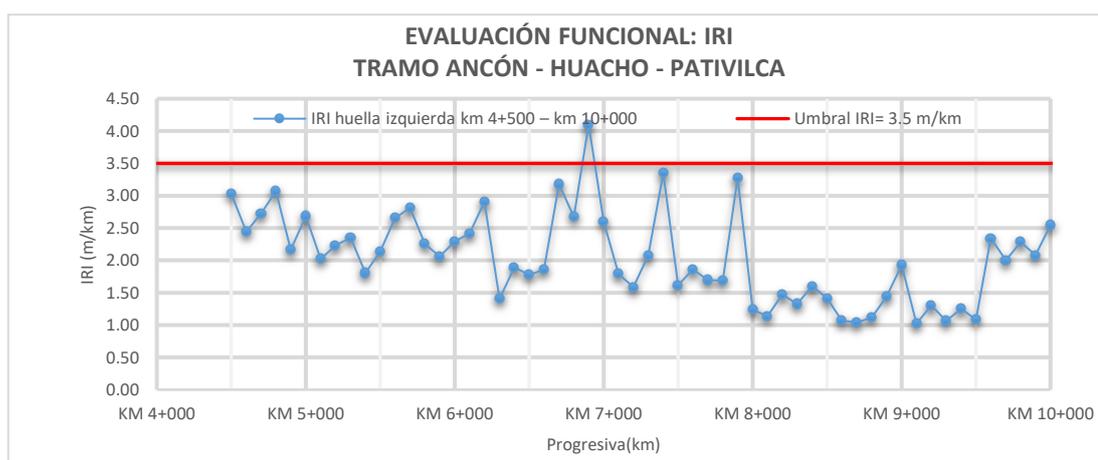
Figura 4.16. IRI Huella izquierda @ 100 metros km 4+500 – km 10+000 Norte-sur (Fuente propia)

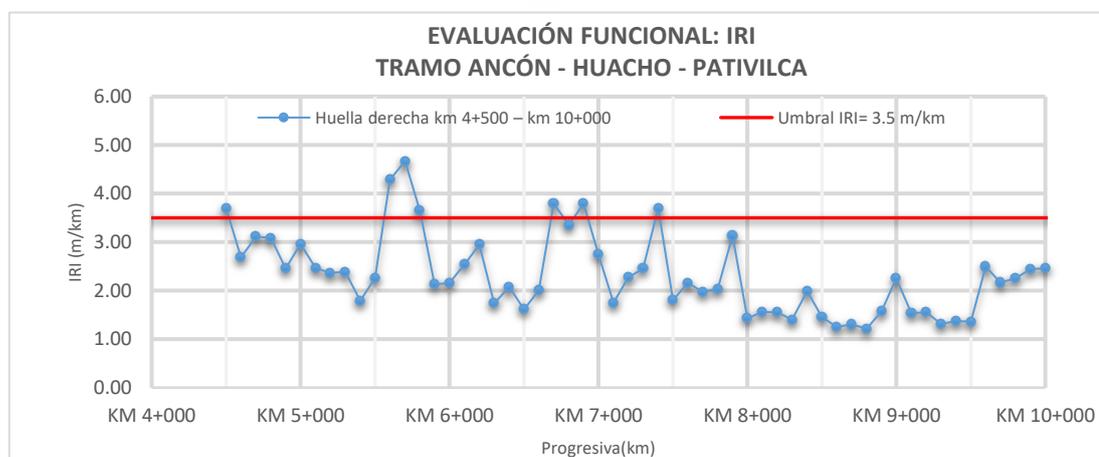
Figura 4.17. IRI Huella derecha @ 100 metros km 4+500 – km 10+000 Norte-sur (Fuente propia)

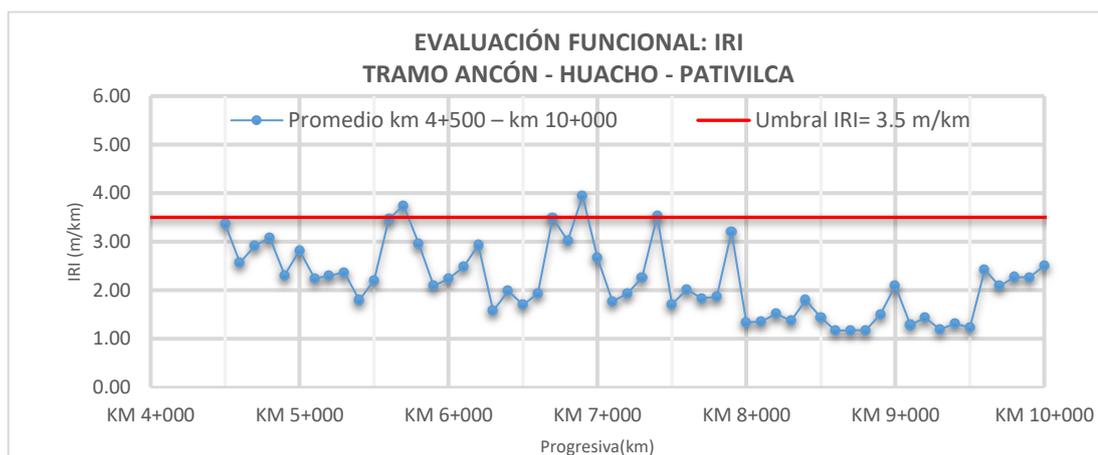
Figura 4.18. Promedio @ 100 metros km 4+500 – km 10+000 Norte-sur (Fuente propia)

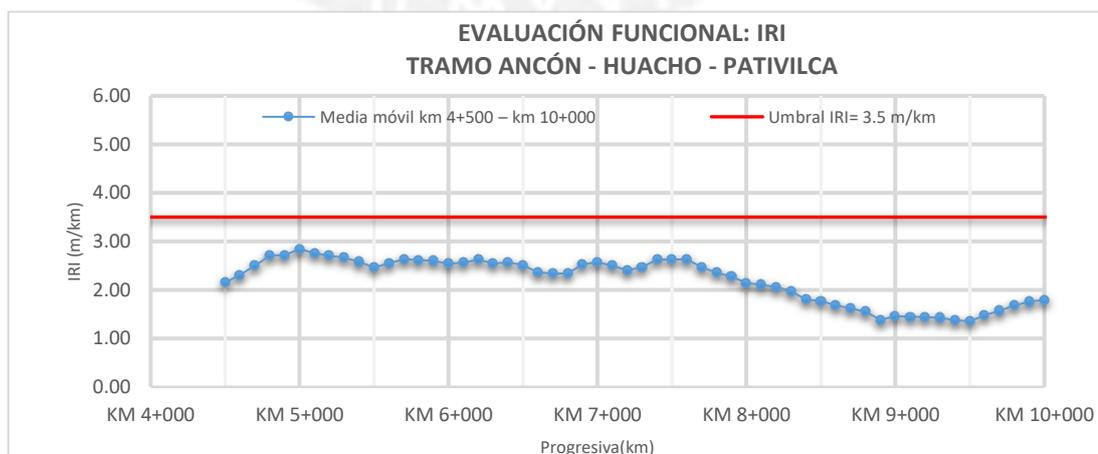
Figura 4.19. IRI Media móvil @ 100 metros km 4+500 – km 10+000 Norte-sur (Fuente propia)

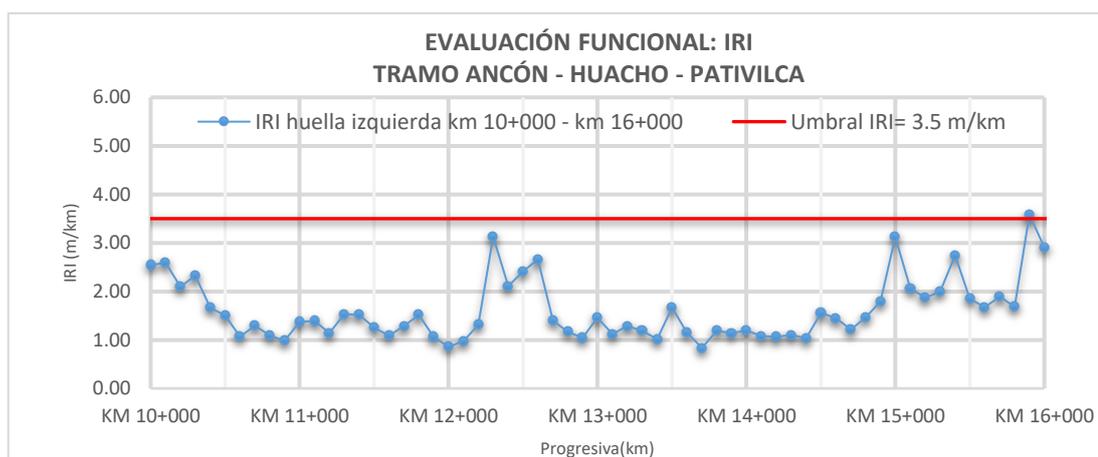
Figura 4.20. IRI Huella izquierda @ 100 metros km 10+ 000 – km 16+000 Norte-sur (Fuente propia)

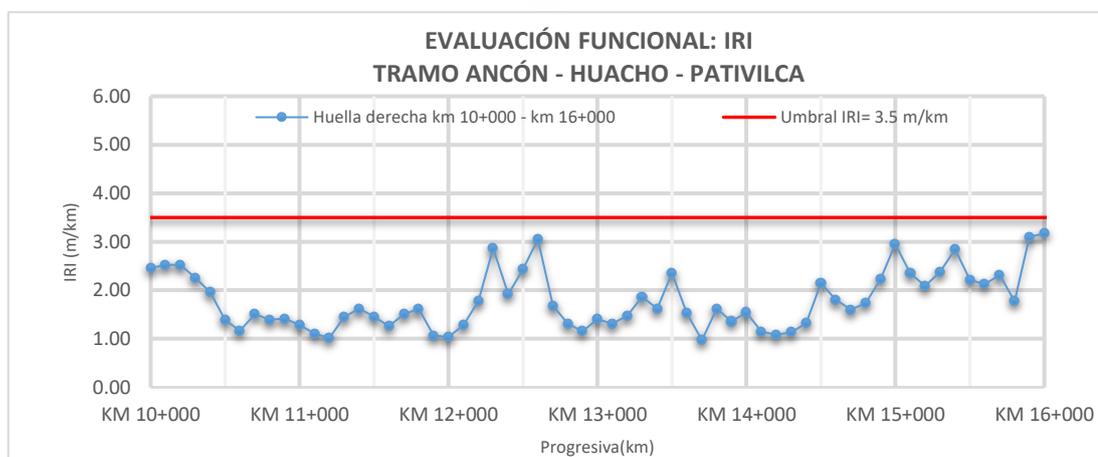
Figura 4.21. IRI Huella derecha @ 100 metros km 10+ 000 – km 16+000 Norte-sur (Fuente propia)

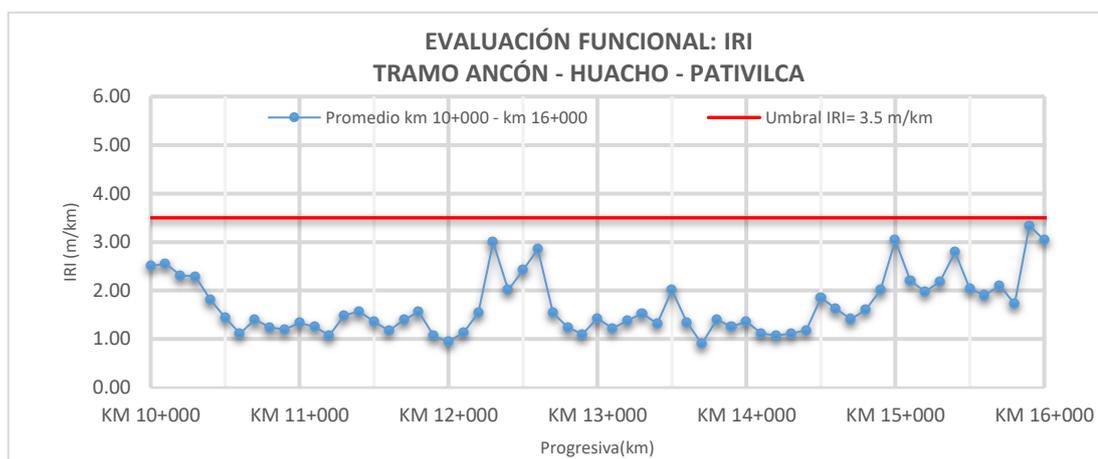
Figura 4.22. IRI Promedio @ 100 metros km 10+ 000 – km 16+000 Norte-sur (Fuente propia)

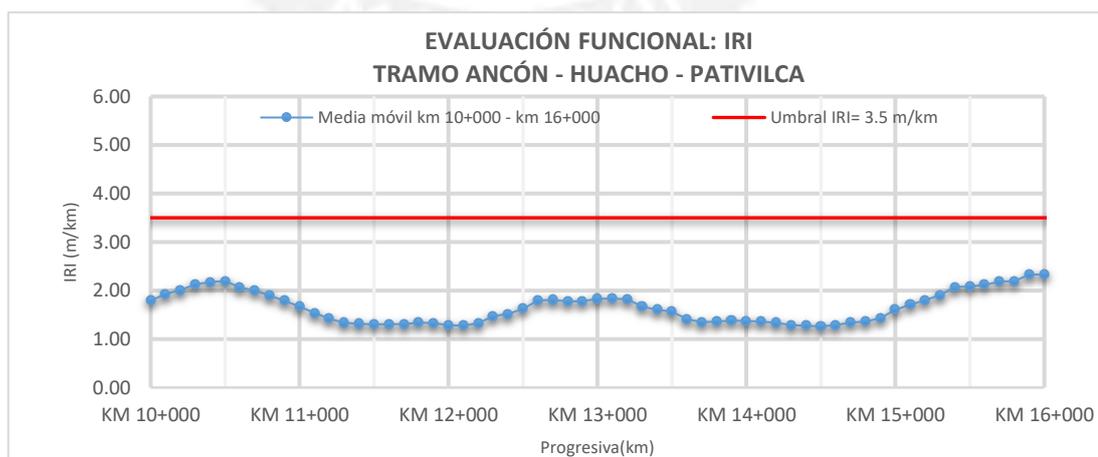
Figura 4.23. IRI Media móvil @ 100 metros km 10+ 000 – km 16+000 Norte-sur (Fuente propia)

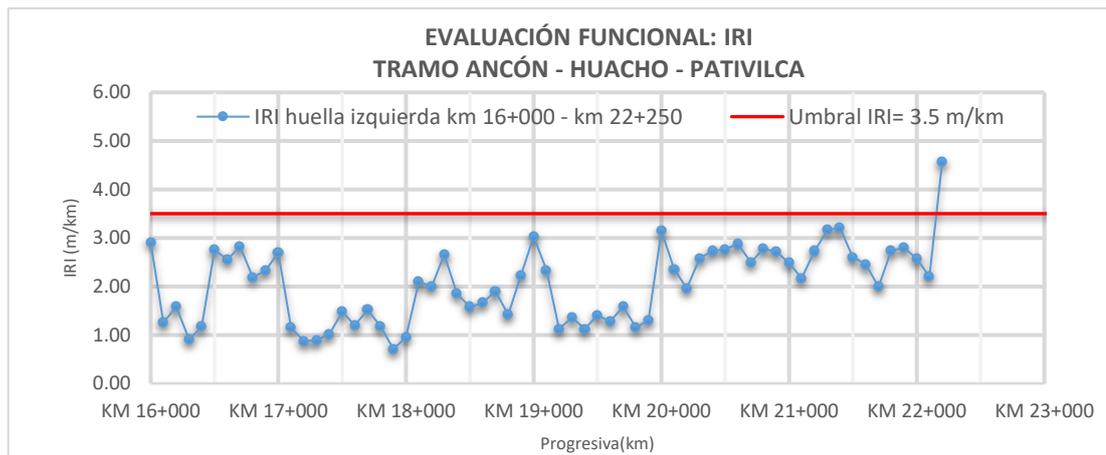
Figura 4.24. IRI Huella izquierda @ 100 metros km 16+000 – km 22+250 Norte-sur (Fuente propia)

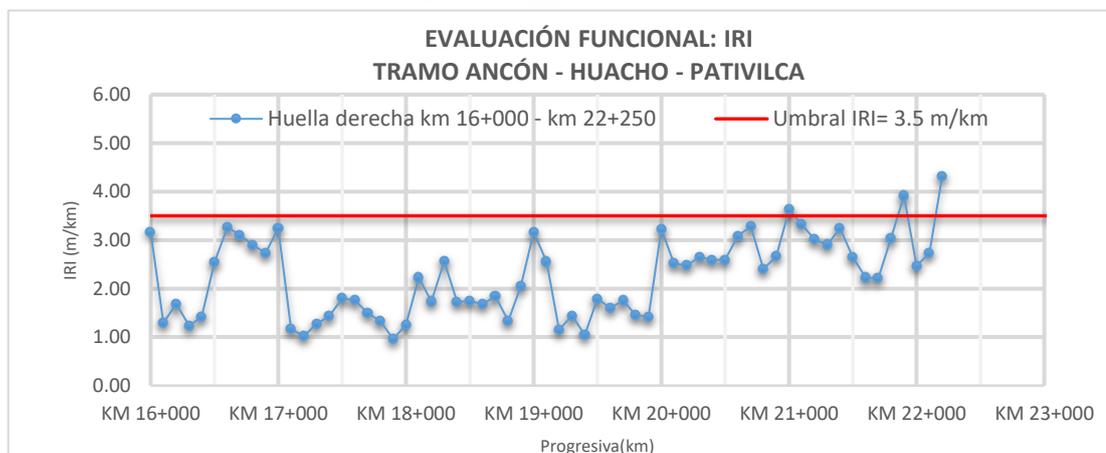
Figura 4.25. IRI Huella derecha @ 100 metros km 16+000 – km 22+250 Norte-sur (Fuente propia)

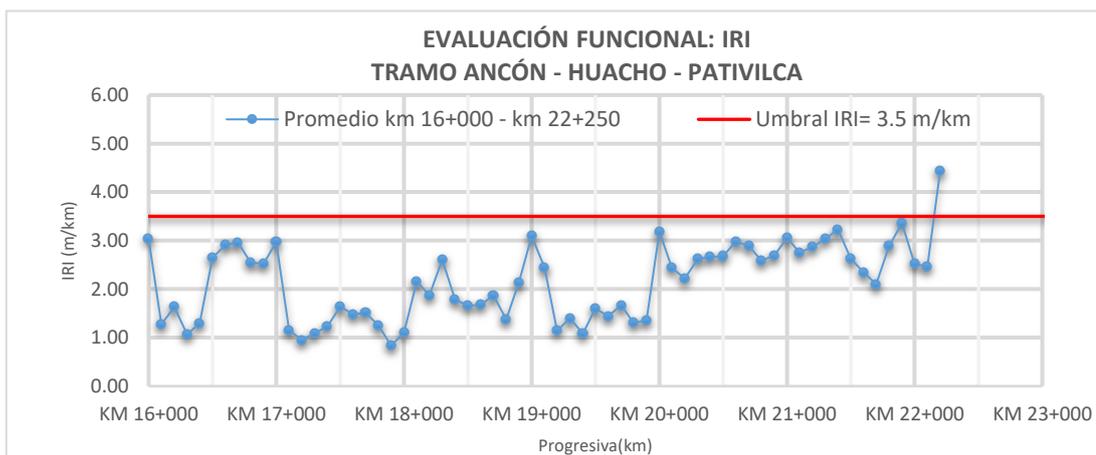
Figura 4.26. IRI Promedio @ 100 metros km 16+000 – km 22+250 Norte-sur (Fuente propia)

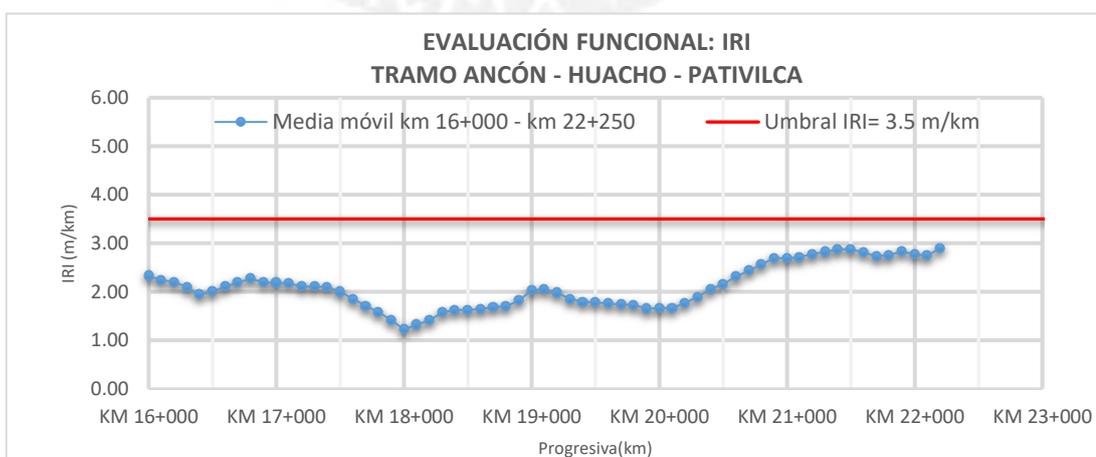
Figura 4.27. Media móvil @ 100 metros km 16+000 – km 22+250 Norte-sur (Fuente propia)

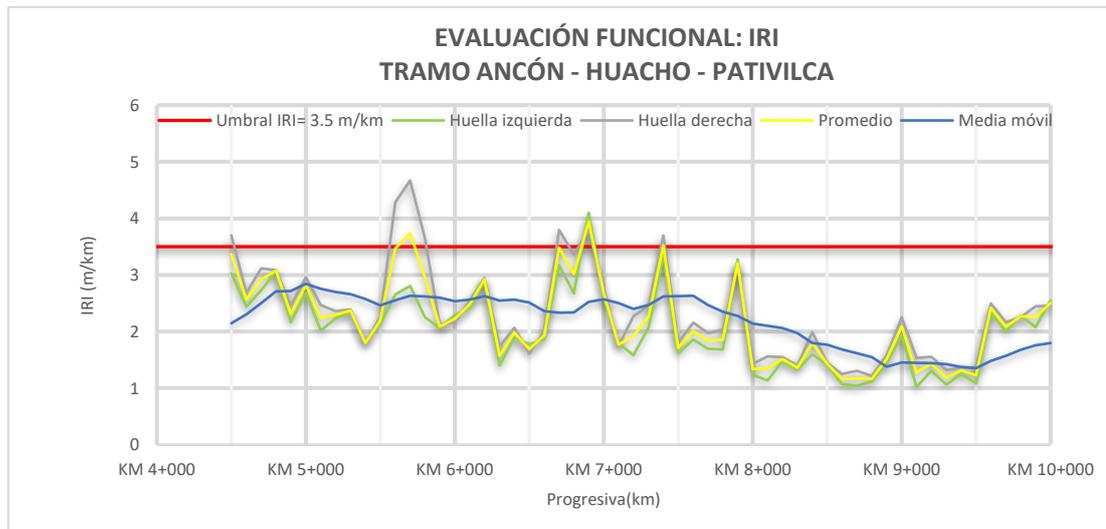
Figura 4.28. Gráfico comparativo entre el IRI de la huella izquierda, derecha, promedio y media móvil @100 metros km 4+500 – km 10+000 Norte-sur (Fuente propia)

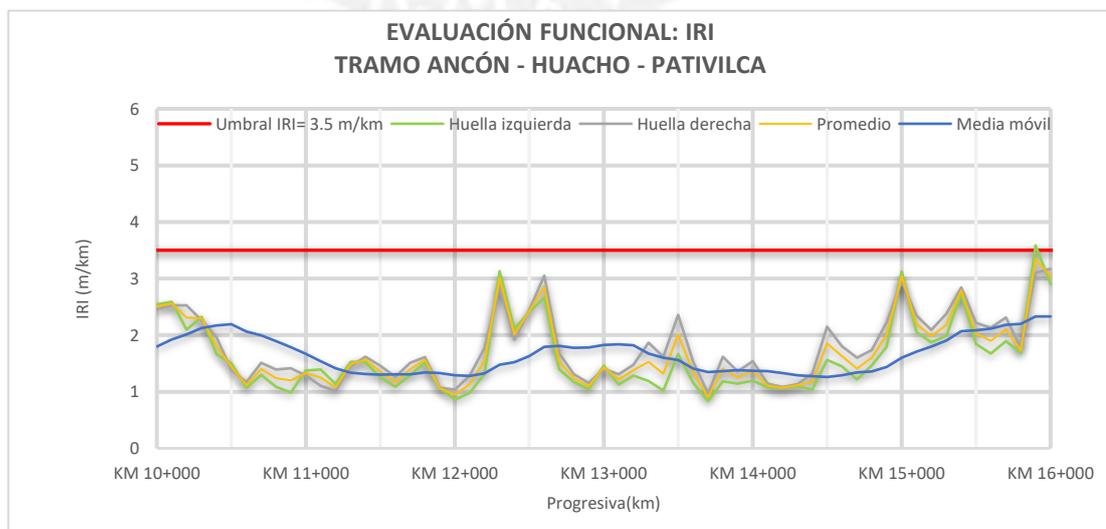
Figura 4.29. Gráfico comparativo entre el IRI de la huella izquierda, derecha, promedio y media móvil @100 metros km 10+000 – km 16+000 Norte-sur (Fuente propia)

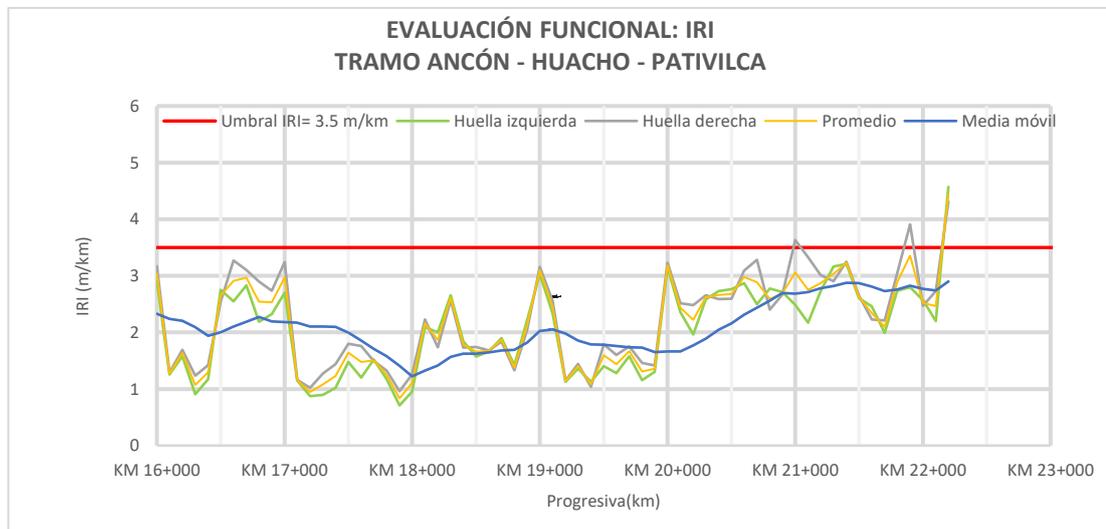
Figura 4.30. Gráfico comparativo entre el IRI de la huella izquierda, derecha, promedio y media móvil @100 metros km 16+000– km 22+250 Norte-sur (Fuente propia)

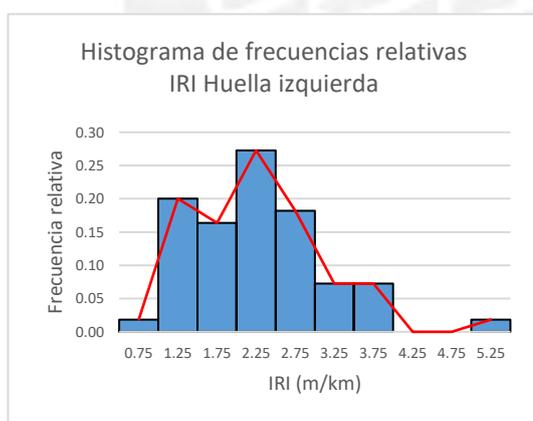
Figura 4.31. Histograma de frecuencias IRI Huella izquierda km 4+500 - km 10+000 Sur-norte (Fuente propia)

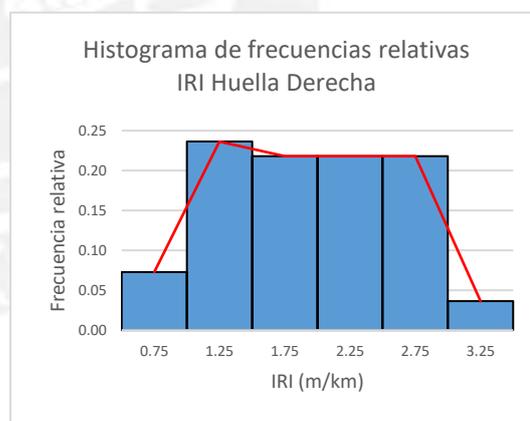
Figura 4.32. Histograma de frecuencias IRI Huella derecha km 4+500 - km 10+000 Sur-norte (Fuente propia)

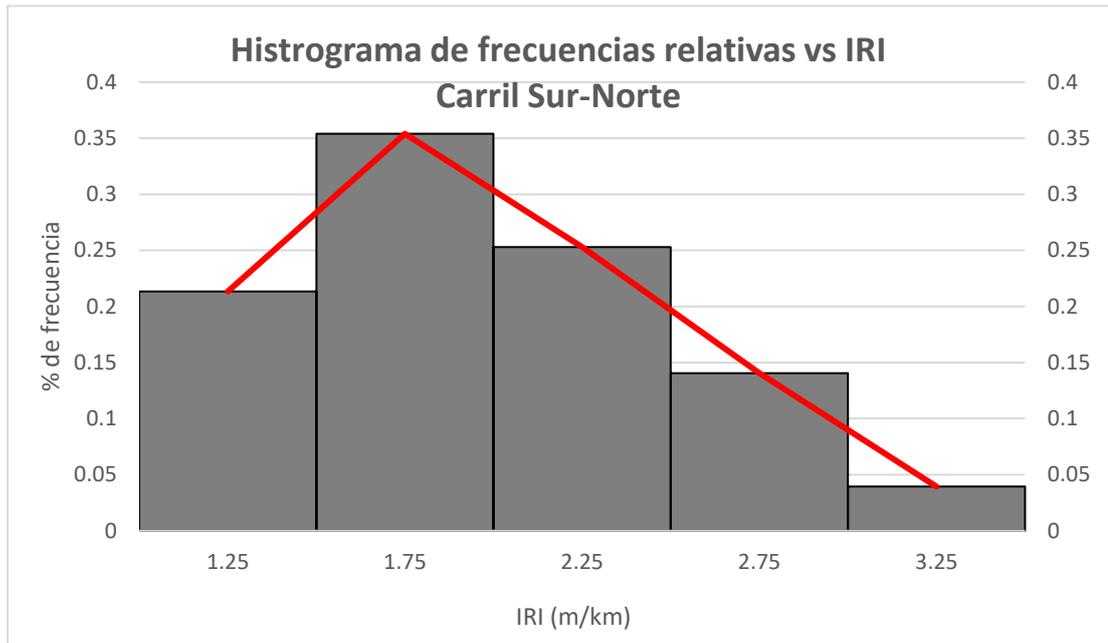
Figura 4.55. Histograma de frecuencias relativas en el tramo Serpentín Pasamayo km 4+500 – km 22+250, con sentido sur-norte (Fuente propia)

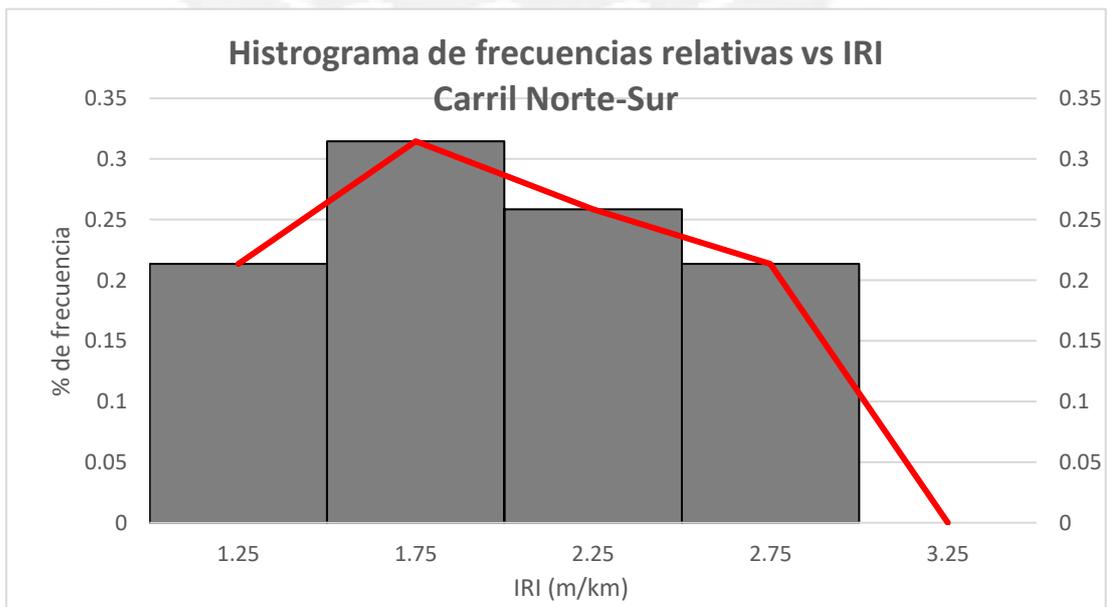
Figura 4.56. Histograma de frecuencias relativas en el tramo Serpentín Pasamayo km 4+500 – km 22+250, con sentido norte-sur (Fuente propia)
