**“ESTUDIO DEL INDICE DE REGULARIDAD INTERNACIONAL
EN VÍAS PAVIMENTADAS MEDIANTE EL USO DEL
PERFILÓMETRO LÁSER ROMDAS”**

Tesis para obtener el Título de **Ingeniero Civil**, que presenta el bachiller:

LEONARDO RAMOS PÉREZ

Lima, marzo del 2018

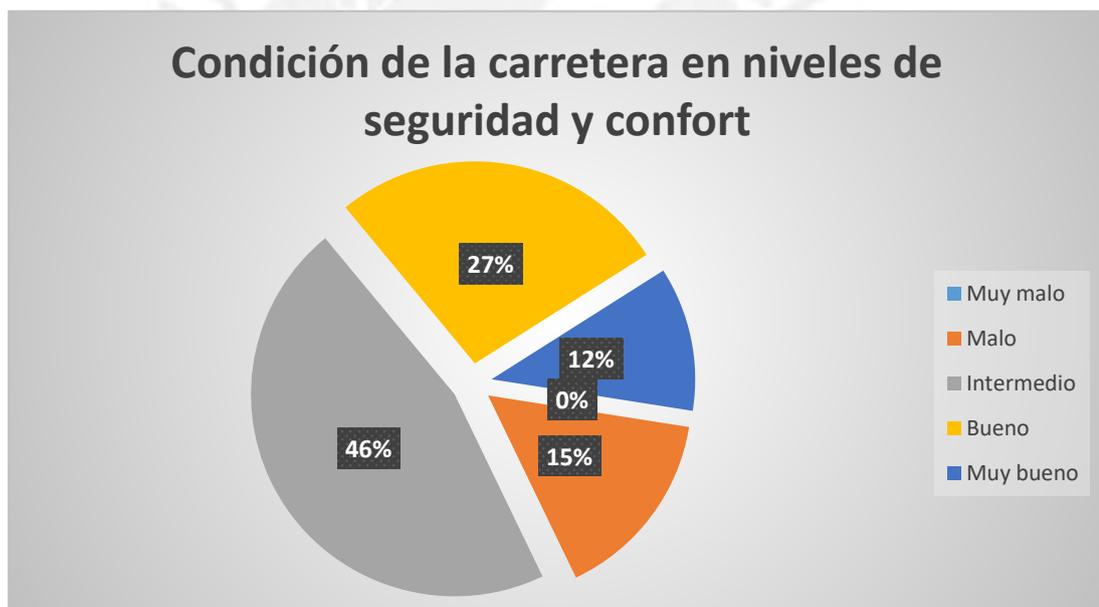
Figura 4.55. Gráfico de la percepción del usuario respecto a la condición de la carretera (Fuente propia, 2016)

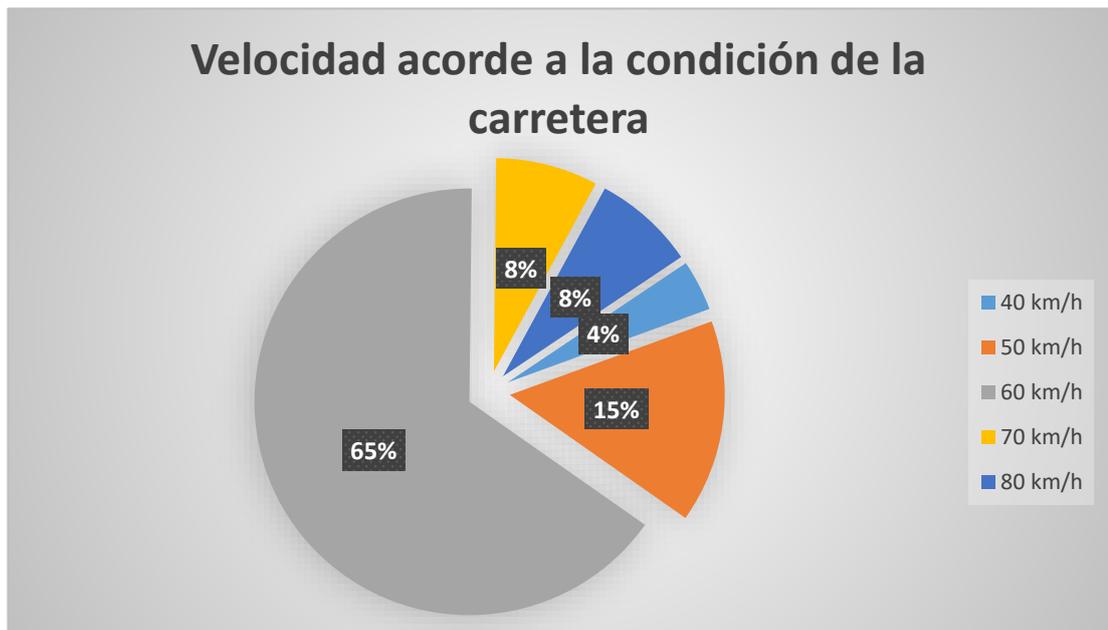
Figura 4.56. Velocidad acorde a la condición de la carretera (Fuente propia, 2016)
