**EVALUACIÓN ESTRUCTURAL DEL HALL DE SAN JERÓNIMO DE LA
IGLESIA DE LA NATIVIDAD DE BELÉN**

Tesis para optar por el Grado de **Magíster en Ingeniería Civil**, que presenta:

Edson Mauricio Gonzales Paliza

Lima, abril 2018

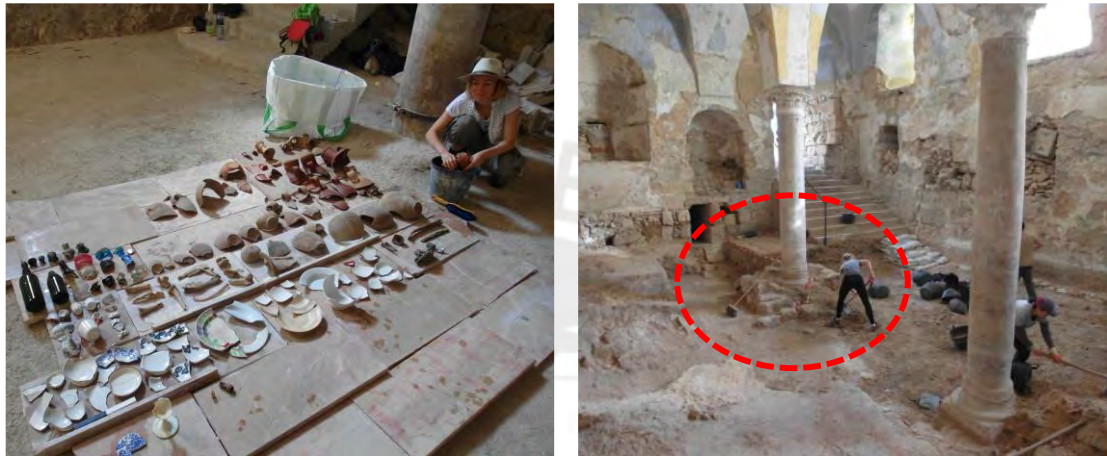
realizar excavaciones alrededor de sus principales elementos estructurales. La Figura 2b ayuda a ilustrar la magnitud del área excavada alrededor de dos columnas interiores. Esta excavación, tiene una profundidad promedio de 0.90 m y se concentra en el lado este del hall. La relevancia de los hallazgos encontrados en esta primera etapa sugiere que se debe seguir excavando en el resto del hall alrededor de los elementos estructurales ubicados en el lado oeste.

Figura 2. Proyecto arqueológico dentro del HSJ: (a) cerámicos encontrados y (b) excavaciones.

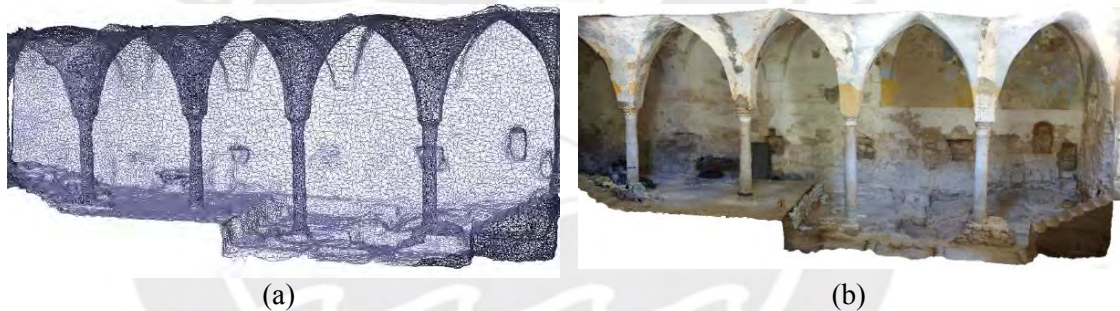
fueron la Fotogrametría Terrestre (FT) y el Escaneo Laser Terrestre (ELT). La FT sirvió para generar modelos 3D y ortofotos del interior del hall. La adquisición fotográfica se realizó con una cámara digital de 23 MP programada para tomar fotografías cada 15 segundos. Las fotografías se tomaron alrededor de las columnas y se procuró mantener una distancia media de 4 metros entre estas y el punto de adquisición. Además, se utilizó un monopodo de 5.5 m de longitud para poder tomar fotografías desde una perspectiva superior. Para la reconstrucción del HSJ se adquirieron un total 91 fotografías, las cuales se procesaron de acuerdo a lo explicado en la sección 1.4 en el software AgisoftPhotoScan (Agisoft, 2015). Las Figura 6a y 6b muestran la malla 3D y la malla texturizada del interior del HSJ. Esta malla permite apreciar las cuatro columnas circulares y así como el área excavada alrededor de las columnas C1 y C2. De forma similar, las Figura 7a y 7b muestran los resultados de la reconstrucción 3D del techo del HSJ a nivel de una malla 3D texturizada y la ortofoto obtenida después del procesamiento.

Figura 6. Reconstrucción 3D del interior del HSJ: (a) malla 3D y (b) malla texturizada.

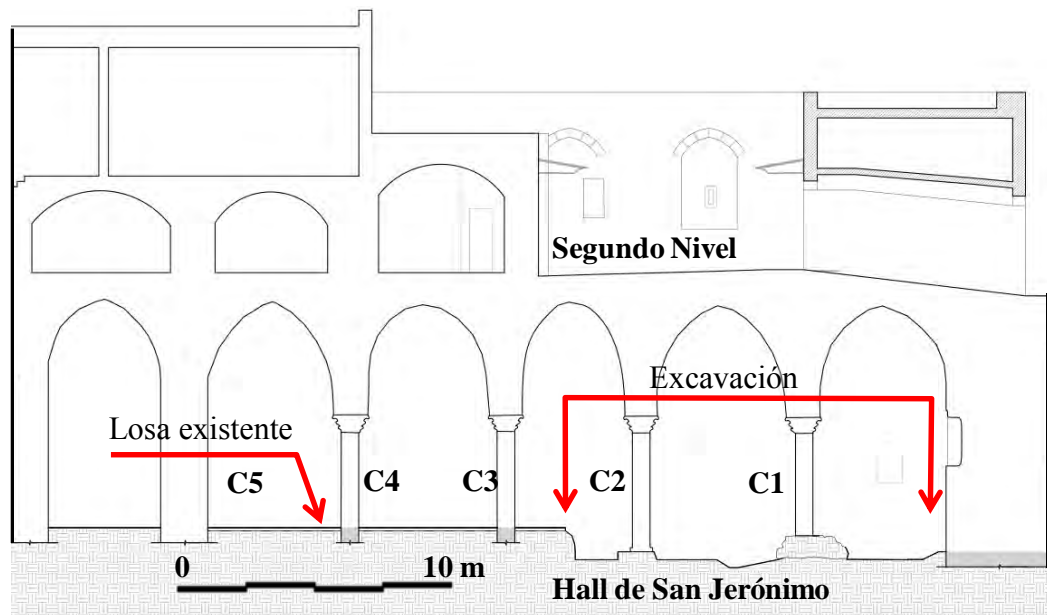
La Figura 11 muestra una sección transversal del hall donde se aprecia la configuración abovedada del techo y el segundo nivel del convento armenio que se apoya en el HSJ. En esta figura también se observa que la excavación se concentra en el lado derecho del HSJ. Mientras que en el lado izquierdo del hall se mantienen confinadas las cimentaciones de los elementos estructurales bajo una losa de concreto. Además, se define la numeración que se utilizara para identificar a las columnas a lo largo del documento.

Figura 11. Sección transversal del HSJ, adaptado de Pando et al. (2017).

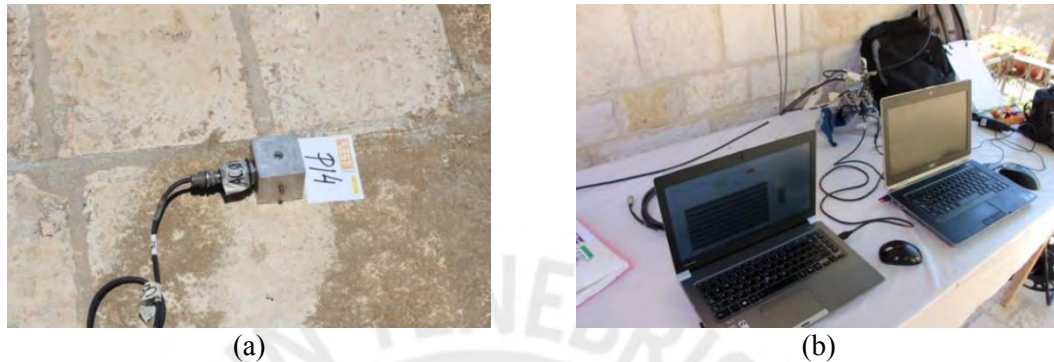
sensores se acoplaron a bloques y placas de aluminio adheridos temporalmente a la estructura, tal como se muestra en la Figura 15a. El equipo de adquisición para adquirir las señales de los acelerómetros tiene una resolución de 24 bits (Figura 15d). La tasa de muestreo con que se adquirieron las señales fue de 256 Hz.

Figura 15. Identificación modal del HSJ: (a) acelerómetro adherido a la estructura mediante un bloque y (b) equipo de adquisición y registro de datos.

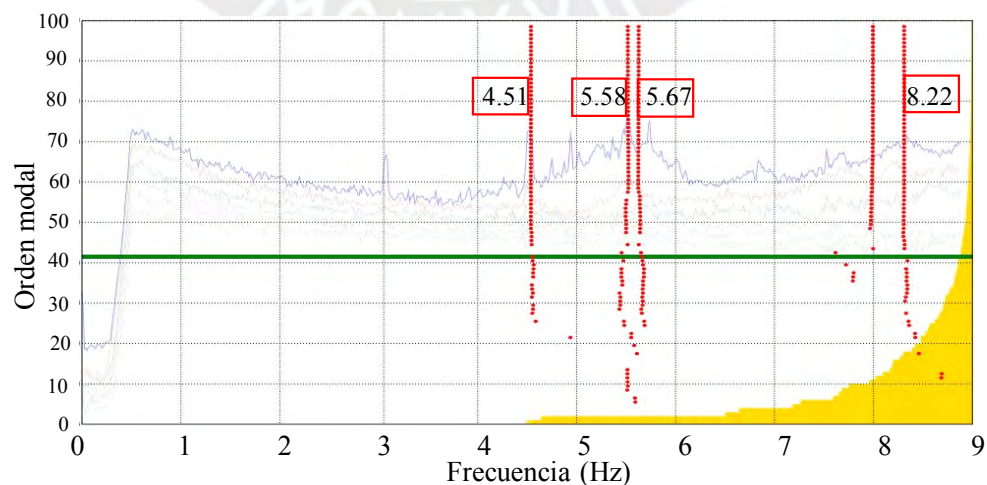
El procesamiento de datos se llevó a cabo utilizando la técnica de Identificación Subespacial Estocástica (SSI). Este análisis con dominio en el tiempo fue desarrollado por Van Overschee y De Moor (1996) y está implementado en ARTeMIS (SVS, 2015). La Figura 16 muestra el diagrama de estabilización resultante de la aplicación de este método. Este diagrama muestra columnas de polos estables alineados en diferentes frecuencias. De acuerdo con Aguilar et al (2013), mientras mayor sea la verticalidad de estas columnas, mayor será la precisión de las propiedades dinámicas identificadas. Las frecuencias elegidas en función de los polos estables son 4.51, 5.58, 5.67 y 8.22 Hz.

Figura 16. Diagrama de estabilización resultante de la aplicación del método SSI-UPC

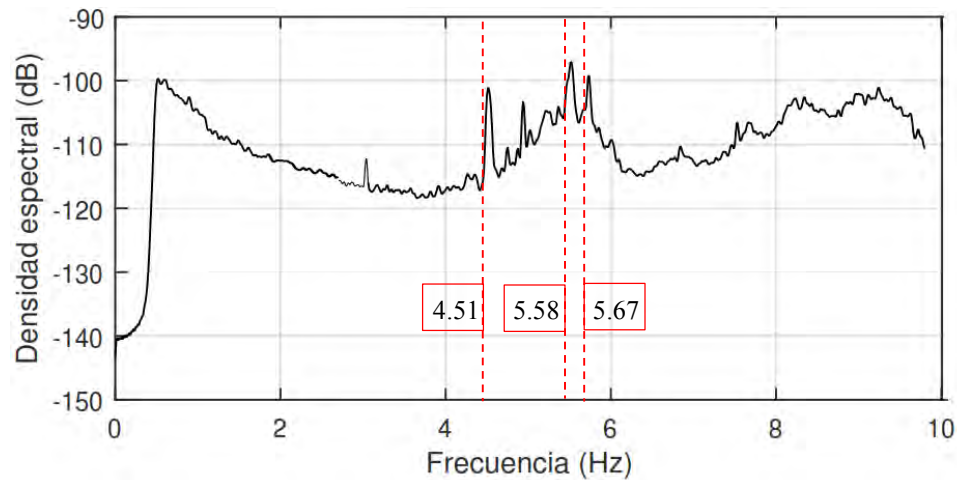
El análisis de identificación modal se validó con la aplicación de un análisis espectral de densidad de potencia media implementado por Welch (1967). Para este análisis en el dominio de las frecuencias, se tomó en cuenta las señales obtenidas en las tres configuraciones. La frecuencia de muestreo de 256 Hz fue decimada por un factor de 10, además se consideraron ventanas de 1024 puntos (20 segundos) y 50% de traslape entre ventanas. La Figura 17 muestra los resultados de este análisis donde se observan 3 picos definidos y estables en 4.51 5.58 y 5.67 Hz.

Figura 17. Ubicación de los ensayos sónicos.

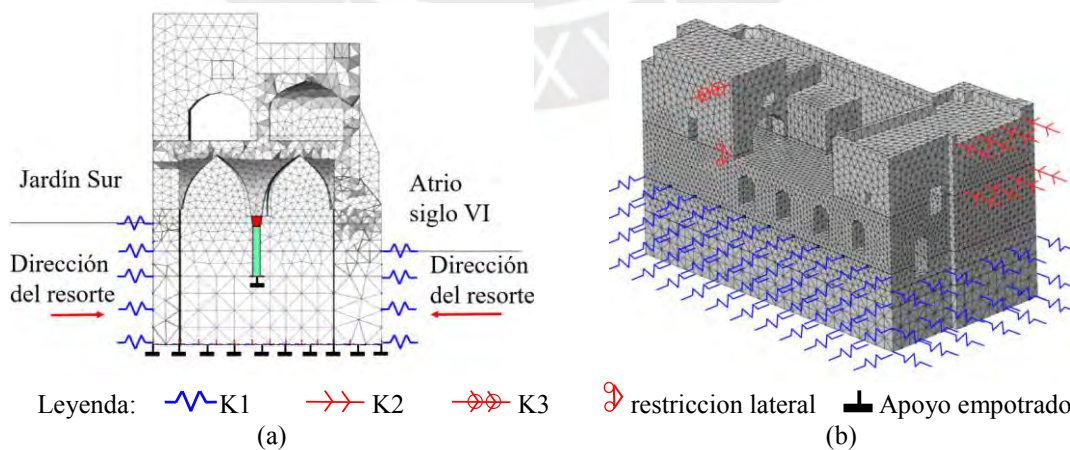
Se consideró que la base de las columnas y los muros se encontraban empotrados al suelo. Los resortes que representan la interacción suelo-estructura (K1) y el efecto de las estructuras adyacentes al HSJ (K2 y K3), se muestran en la Figura 21. En esta figura también se muestra una restricción lateral en una dirección. Se debe señalar que los resortes K1 trabajan en compresión, debido a que el suelo no aporta resistencia en tensión.

Figura 21. (a) Ubicación y dirección de los resortes K1 y (b) condiciones de borde de las estructuras adyacentes K2 y K3.

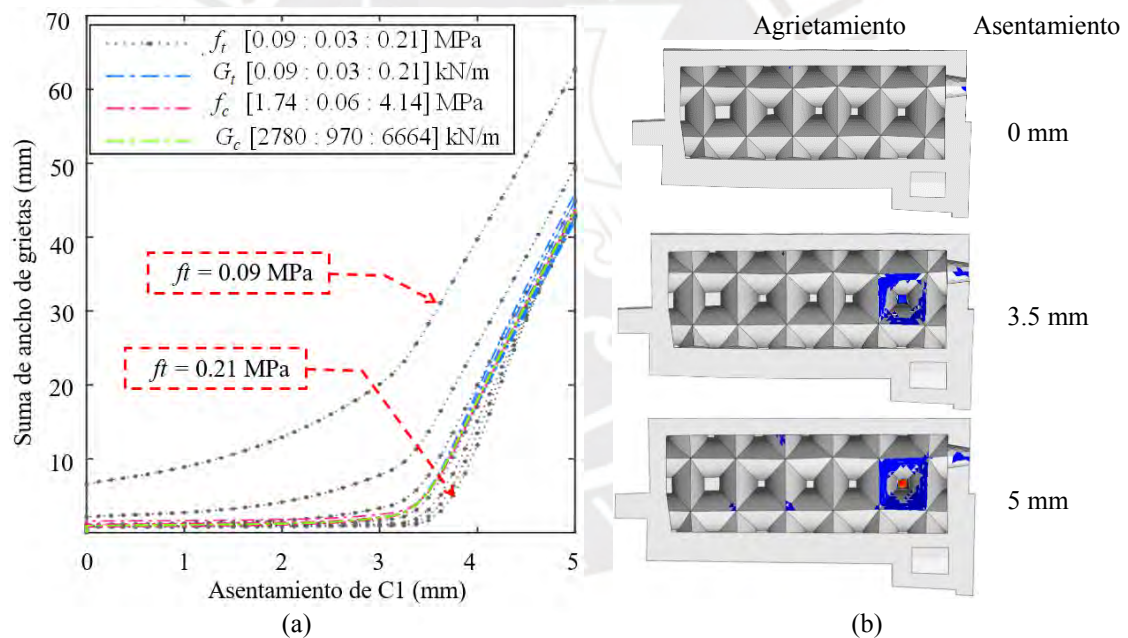
El resultado del análisis paramétrico para el primer escenario de colapso (falla de la cimentación de la columna C1), se presenta en la Figura 30. El eje horizontal de la Figura 30a representa al asentamiento diferencial de la columna C1 en milímetros, mientras que el eje vertical corresponde a la suma del ancho de grietas. Cada curva de este gráfico corresponde a un análisis independiente. Por ejemplo, las curvas plomas representan la variación de f_t desde 0.09 hasta 0.21 MPa cada 0.03 MPa. De forma similar se encuentran ploteados los resultados de G_t, f_c , y G_c desde su mínimo hasta su máximo valor, de acuerdo a la Tabla 14. La Figura 30b muestra el patrón de agrietamiento considerando el promedio de f_t, G_t, f_c y G_c cuando el asentamiento es igual a 0, 3.5 y 5 mm.

Figura 30. Evaluación de asentamientos para la columna C1: (a) suma de ancho de grietas y (b) patrón de agrietamiento en el techo del HSJ.

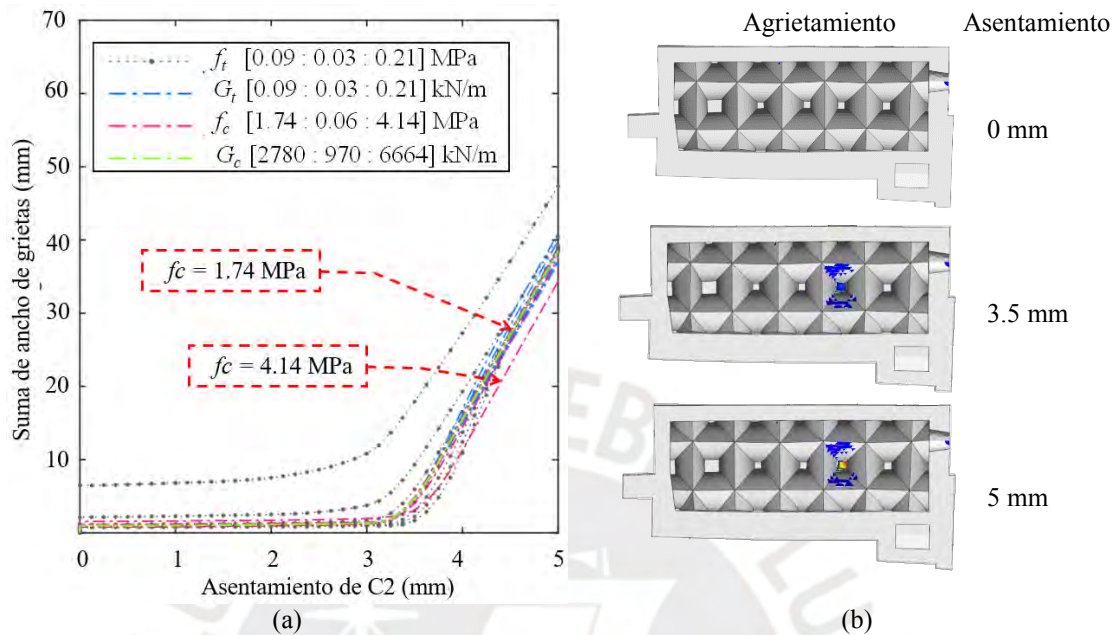
El resultado del análisis paramétrico para el segundo escenario de colapso (falla de la cimentación de la columna C2), se presenta en la Figura 31. De forma similar al primer escenario, los resultados de este análisis se presentan como la suma de ancho de grietas (Figura 31a) y del patrón de agrietamiento (Figura 31b), en función del asentamiento

diferencial. En este gráfico se señala como ejemplo la variación f_c de desde su valor mínimo (1.74 MPa) hasta su valor máximo estimado (4.14 MPa).

Figura 31. Evaluación de asentamientos para la columna C2: (a) suma de ancho de grietas y (b) patrón de agrietamiento en el techo del HSJ.
