REFORZAMIENTO DE VIVIENDAS EXISTENTES CONSTRUIDAS CON MUROS CONFINADOS HECHOS CON LADRILLOS PANDERETA - SEGUNDA ETAPA-

Tesis para optar el Título de **Ingeniero Civil**, que presentan los bachilleres:

Lima, Enero del 2012

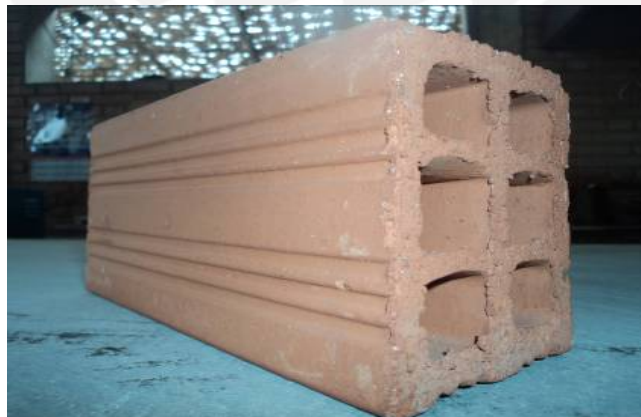
Figura 3.1. Ladrillo Pandereta Acanalado

Tipo	:	Pandereta Acanalado
Dimensiones	:	9.0 x 10.5 x 23 cm
Peso	:	1.90 kg
Rendimiento	:	36 Unidades x m ²
Resistencia	:	64.10 kg/cm ²
Absorción	:	13.2 %

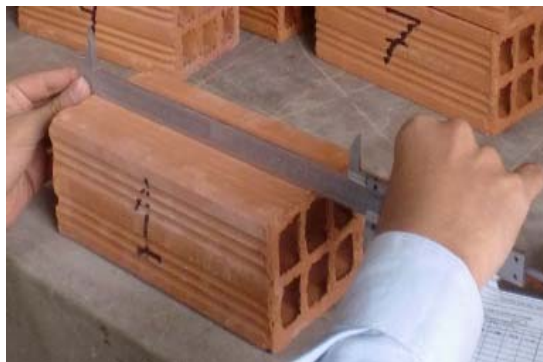
Figura 3.2. Ensayo de Variación Dimensional

En el ensayo (Figura 3.2) se toman las dimensiones de altura (H), ancho (B) y largo (L) de la unidad de albañilería, realizando cuatro mediciones por cada arista, de estas mediciones se calcula el promedio, para después promediar toda la muestra.

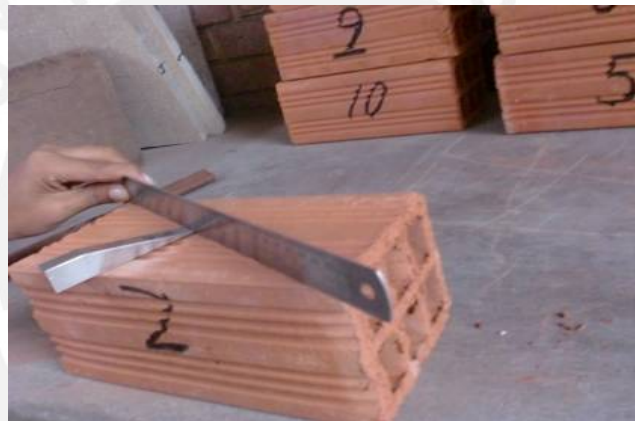
Figura 3.3. Ensayo de Alabeo

Con este ensayo, hecho sobre una muestra compuesta por 10 unidades enteras (Figura 3.3), se puede medir la concavidad o convexidad que presentan las unidades de albañilería. Un gran alabeo puede afectar el espesor de la junta entre unidades; asimismo, puede disminuir la adherencia ladrillo-mortero por la existencia de vacíos en las zonas que presenten alabeo y, como consecuencia, puede ocasionar fallas de tracción por flexión en la unidad.

Este ensayo se realiza colocando la superficie de asiento de la unidad sobre una mesa plana. Se mide el alabeo en las dos caras de asiento con una regla metálica y una cuña graduada al milímetro, conectando los extremos diagonalmente opuestos de la unidad, tal como se muestra en la Figura 3.3.

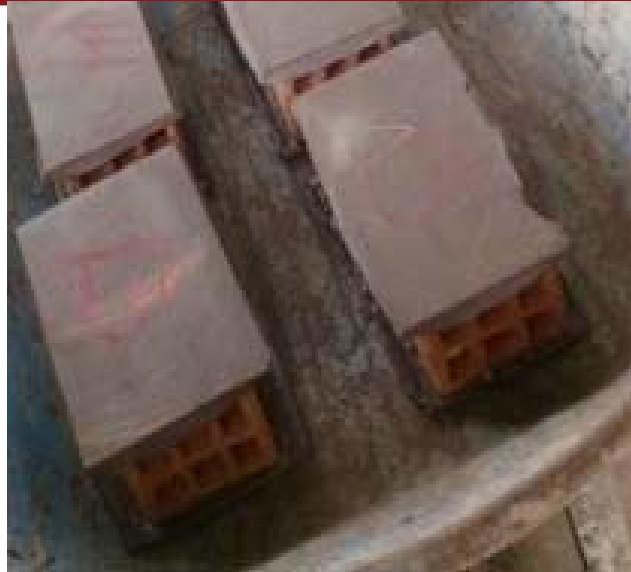
Figura 3.4. Ladrillo con capping, listo para ensayar

Previamente, la muestra fue introducida en un horno durante 24 horas, a 110° C para eliminar su humedad natural. Una vez secas las unidades, se les colocó un capping de yeso-cemento, para obtener una superficie uniforme de contacto entre la unidad y el cabezal de la máquina de compresión (Figuras 3.4 y 3.5). Antes del ensayo a compresión se debe medir las dimensiones de cada unidad.

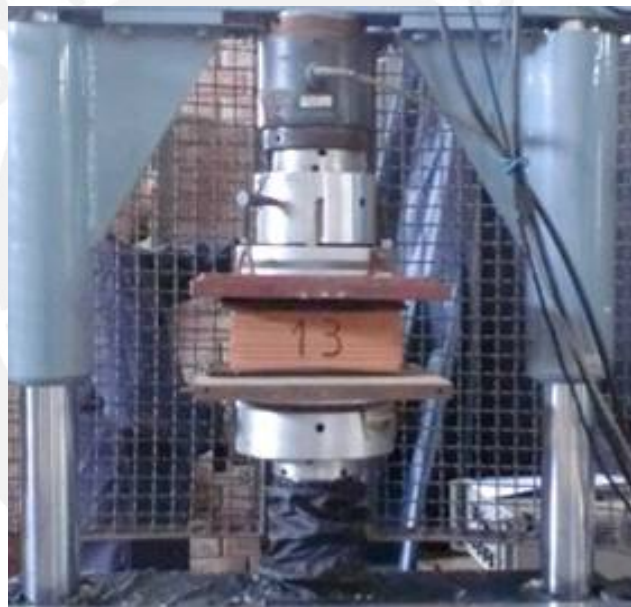
Figura 3.5. Ensayo de compresión

La resistencia a compresión de cada unidad (f_b) se calcula como la carga máxima o de rotura entre el área bruta del espécimen. Finalmente la resistencia característica (f'_b) se obtiene restando una desviación estándar al valor promedio. Los resultados aparecen en las Tablas 3.3 y 3.4

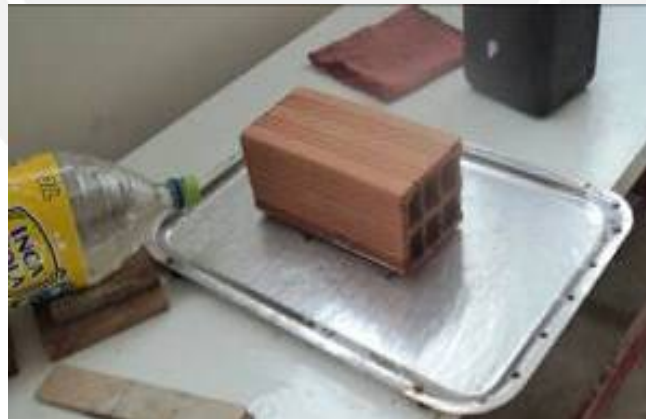
Figura 3.6. Ensayo de Succión

Enseguida se procedió a colocar los ladrillos sobre los soportes y por medio de una botella se echó agua para mantener constante su nivel en la bandeja (Figura 3.6). El ladrillo estuvo durante 1 minuto absorbiendo agua para luego ser retirado de la bandeja y obtener de inmediato el peso “Ph”.

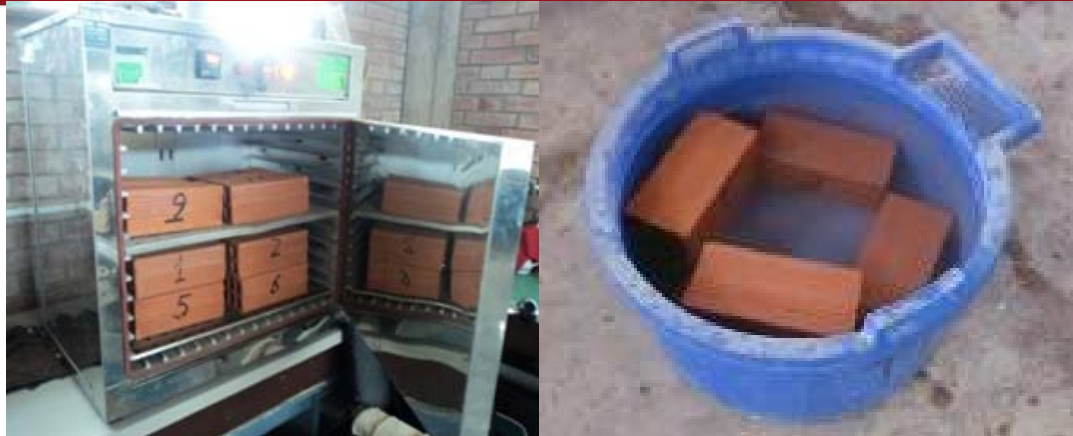
Figura 3.7. Ensayo de Absorción, Izquierda: Unidades almacenadas en el horno. Derecha: Unidades en un recipiente con agua.

Para el ensayo se utilizó una muestra compuesta por seis ladrillos enteros, los cuales fueron introducidos al horno a 110°C durante 24 horas (Fig.3.7). Pasado este tiempo se pesaron los especímenes (Peso Seco), dejándolos enfriar unas 4 horas para luego sumergirlos durante 24 horas en un recipiente lleno de agua, para finalmente pesarlos (Peso Saturado).

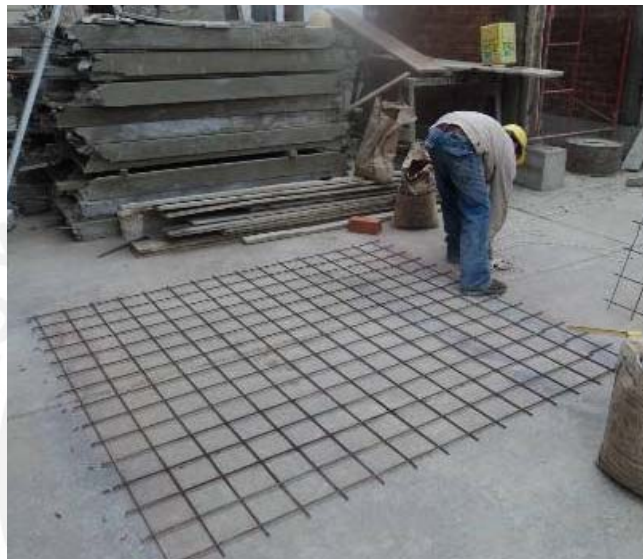
Figura 3.7. Malla Electrosoldada PRODAC

La malla electrosoldada (Fig.3.7) utilizada como refuerzo del muro M2 presenta las siguientes características indicadas por la empresa proveedora del material:

- Compuesta por varillas de acero corrugado de $\Phi 4.5 \text{ mm}$.

- Espaciamiento longitudinal y transversal: 15 cm.
- Dimensiones de la plancha: 6.25 x 2.40 m.
- Peso de la plancha: 19.878 kg
- Tensión Máxima: 5500 kg/cm²
- Tensión de Fluencia: 5000 kg/cm²
- Cumple con las normas: ASTM A496 – 94 (Alambres Trefilados Corrugados) y ASTM A497 - 94 (Malla Electrosoldada Corrugada).

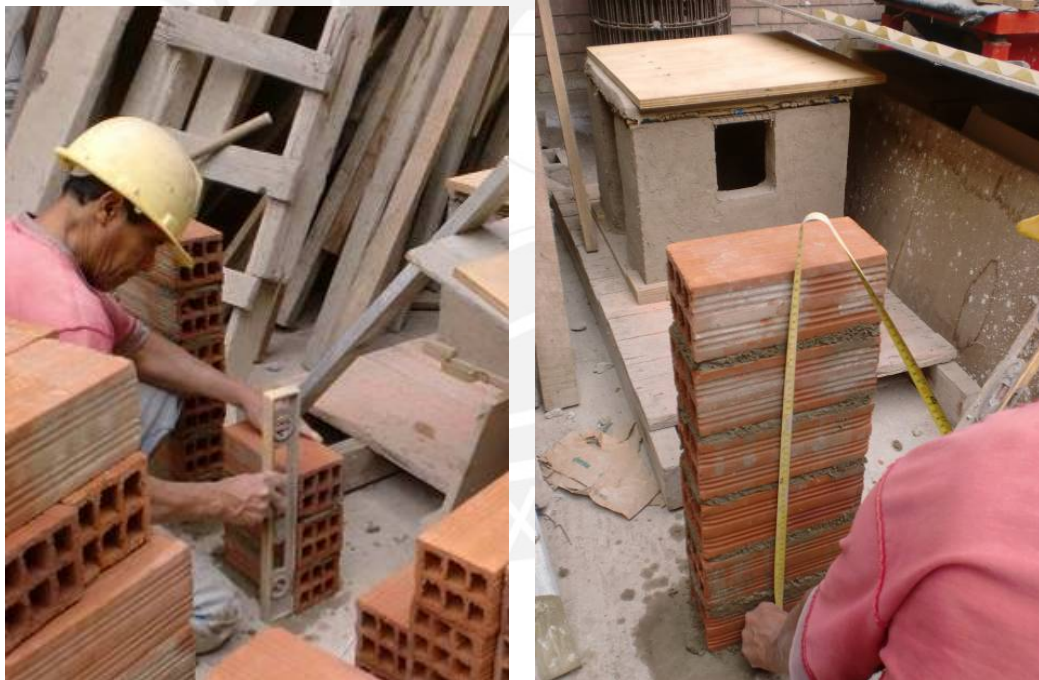
Figura 4.2. Construcción de pila

Pasado los 28 días de haber construido las pilas se procedió a realizar los ensayos de compresión axial.

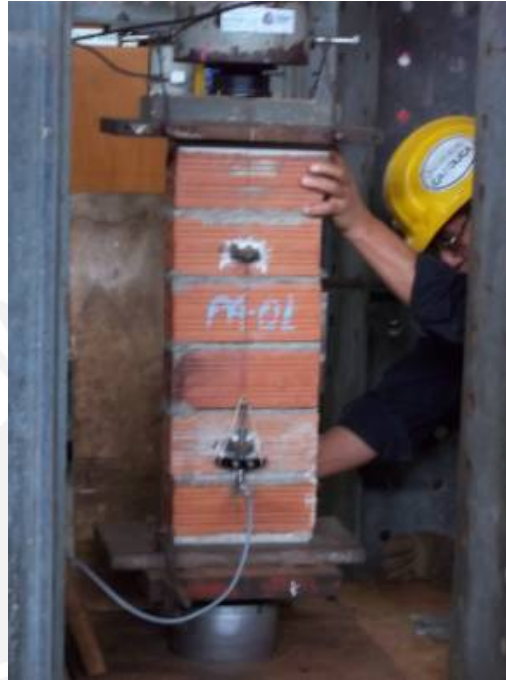
Figura 4.3. Pila instalada para ensayo

El montaje de las pilas fue de manera manual realizado por el personal del laboratorio, que se encargó de ubicar las respectivas pilas lo más centradas posible en los ejes de los cabezales, como se muestra en la Fig.4.3.

Para este ensayo se utilizó una velocidad de 5 ton/min. Con respecto al equipo de ensayo, se utilizó una gata hidráulica de 200 toneladas accionada por una bomba hidráulica eléctrica de 600 bar de capacidad. Mientras la gata hidráulica iba ejerciendo fuerza sobre la pila, la celda de carga registraba el voltaje. Para poder traducir este voltaje en toneladas se utilizó el programa LABVIEW, con lo cual fue posible registrar los resultados en una computadora.

Antes de iniciar los ensayos se colocaron dos LVDT a cada pila, para poder registrar el desplazamiento axial. Los instrumentos se retiraron para una carga aproximada de 4500 kg, con la finalidad de evitar que se dañen ante la falla de las pilas.

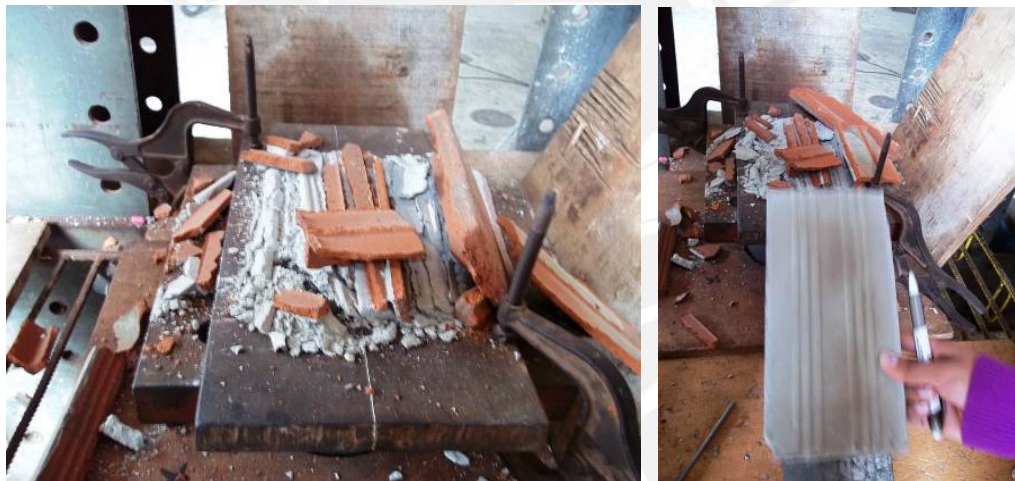
Figura 4.4. Falla del capping por trituración en la base de la pila PA-04

(*) Se detectó en el ensayo de la pila PA-04 que el capping en la base falló por trituración (Fig.4.4) por haber absorbido agua de la lluvia durante los días previos al ensayo. En las otras pilas el capping de la base terminó intacto, permitiendo transmitir adecuadamente la carga hacia la albañilería. Por ello, en el cálculo de fm, σ y Em se excluye la pila PA-04.

En todos los casos se obtuvo una falla frágil y explosiva (Fig.4.4), con valores pequeños en la resistencia. Esto demuestra lo peligroso que es usar ladrillos pandereta en la construcción de muros portantes.

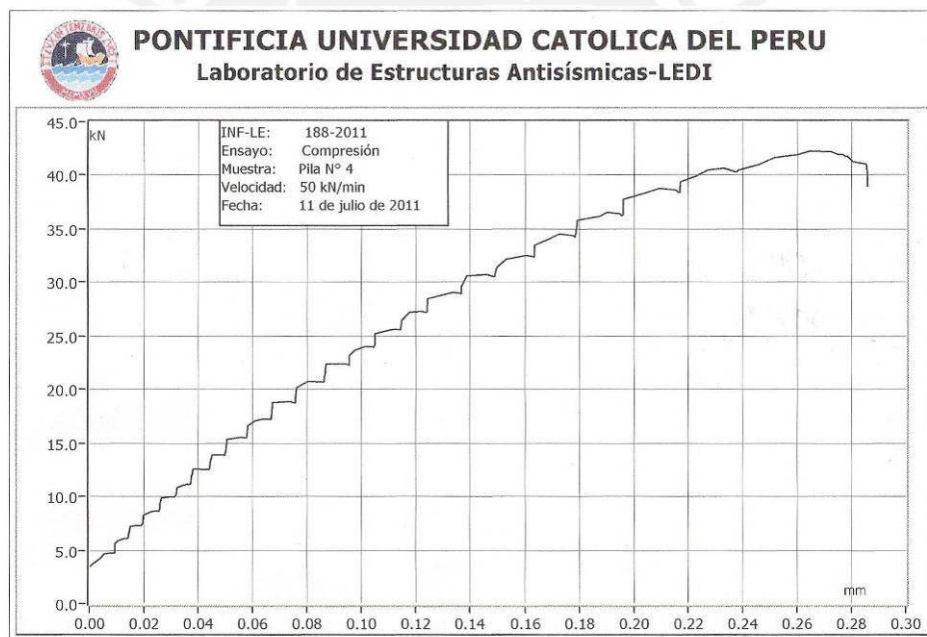
El gráfico fuerza - desplazamiento de las 4 pilas se muestra en las Figuras 4.6 a 4.9.

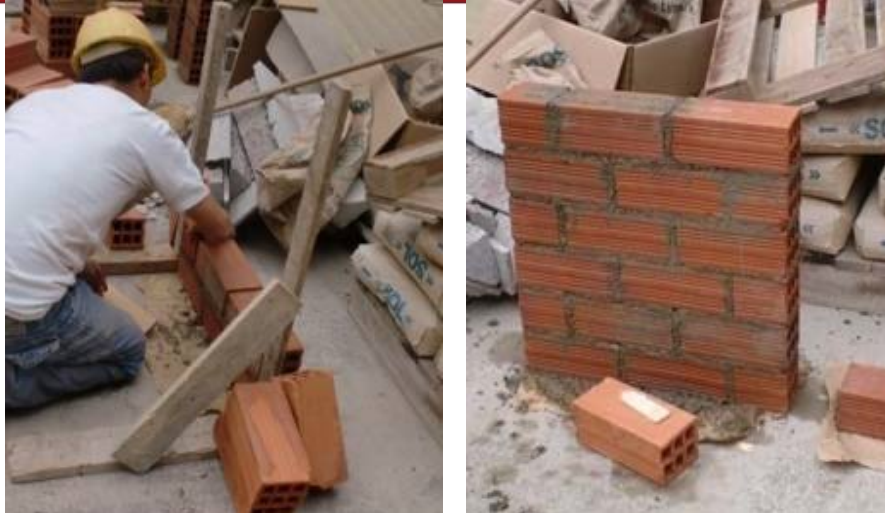
Figura 4.11. Construcción de Murete

Los ladrillos pandereta (Fig.4.11) fueron regados durante 30 minutos el día anterior al asentado.

Al término de la construcción de cada murete se rellenaron los alveolos tubulares de los ladrillos ubicados en las esquinas opuestas del murete (zona en contacto con los cabezales angulares del equipo de ensayo), introduciendo papel en una distancia aproximada de 10cm para luego rellenar este espacio con mortero 1:4.

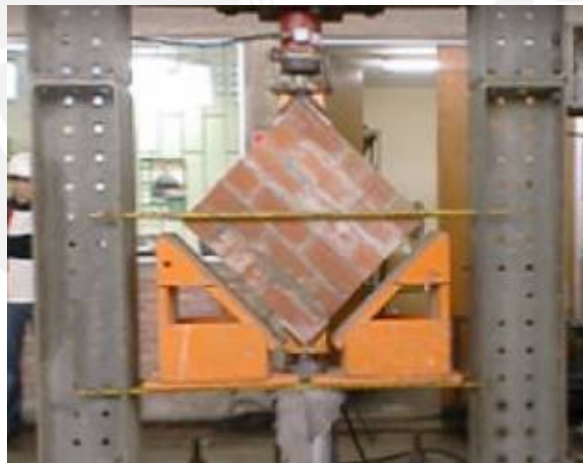
Figura 4.12. Murete instalado.

El transporte y montaje de los muretes fue realizado con un equipo de izaje colgado del puente grúa, colocando al murete en el equipo de ensayo, como se aprecia en la Fig.4.12.

La carga se aplicó en forma monotónicamente creciente a una velocidad de 1 ton/min hasta alcanzar la rotura del murete. Para generar la carga se utilizó una gata hidráulica de 200 toneladas accionada por una bomba hidráulica eléctrica de 600 bar de capacidad. La carga aplicada fue registrada en voltaje y mediante el programa LABVIEW se convirtió a toneladas.

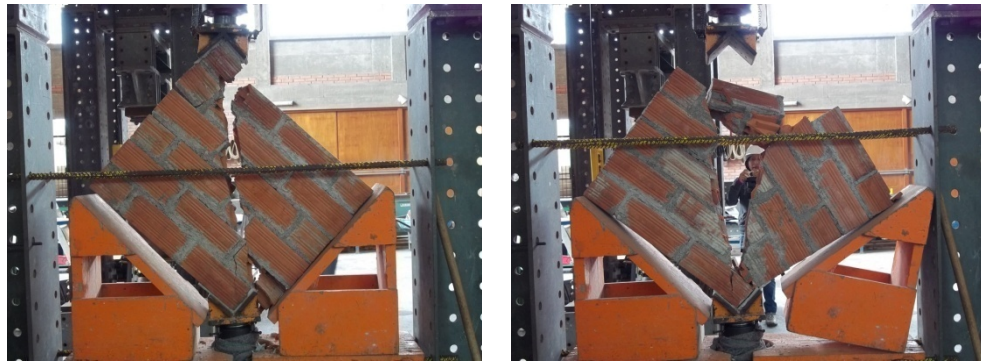
Figura 4.13. Forma de falla de los muretes 3 y 4.

En todos los casos la falla fue por tracción diagonal, en forma frágil y explosiva (Fig.4.13)

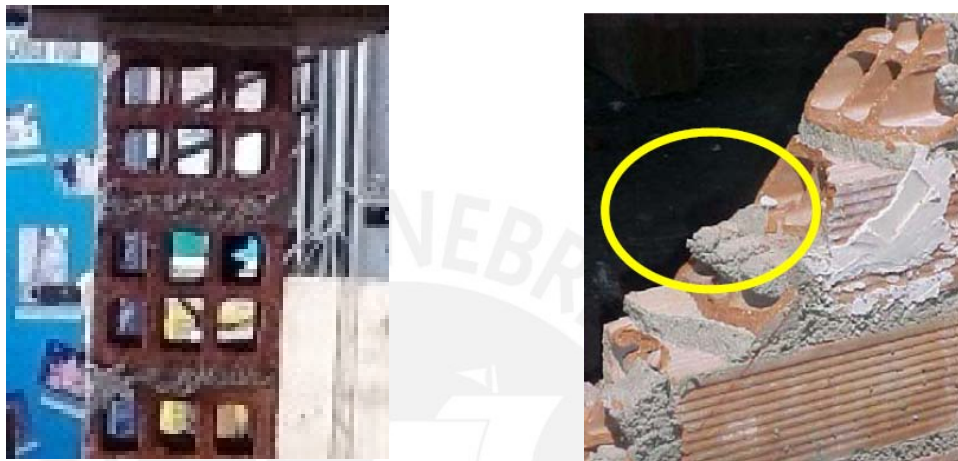
Figura 4.14. Izquierda, Pilas; Derecha, llave de corte en Muretes (Ref.3).

Lo indicado en el párrafo anterior se debió a que el ladrillo pandereta presentó una menor área neta que resista los esfuerzos de compresión axial en la pila; mientras que la resistencia al corte de la albañilería resultó ser alta probablemente porque se formaron llaves en las juntas verticales, generadas por la penetración del mortero en los alveolos tubulares del ladrillo pandereta. Esto también ocurrió en ensayos similares en otra investigación (Salinas y Lázares, 2007), Fig.4.14.

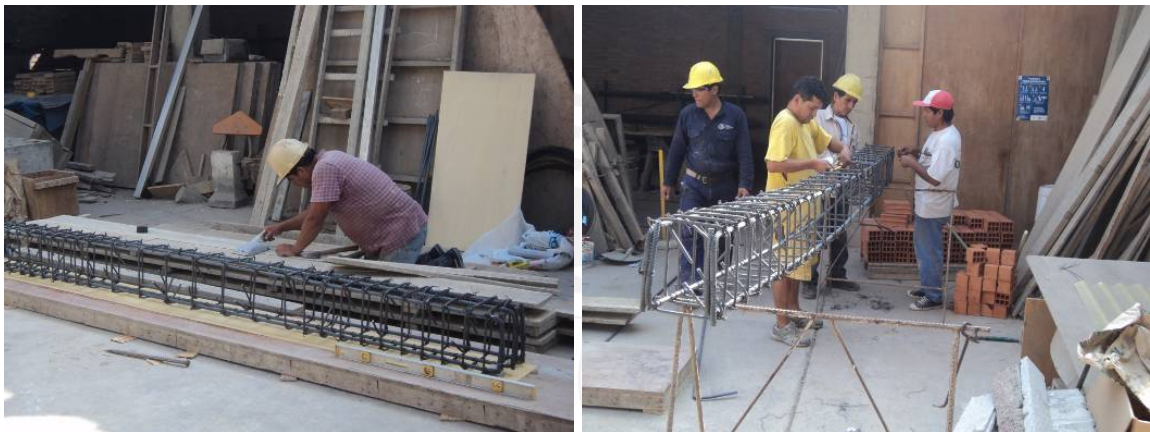
Figura 6.1. Trazo, nivelación y habilitación del acero de la cimentación.

Se inició realizando el trazo y nivelación según las dimensiones de la viga de cimentación sobre dos paneles de encofrado y al mismo tiempo se habilitó el encofrado y el acero de refuerzo (Fig.6.1).

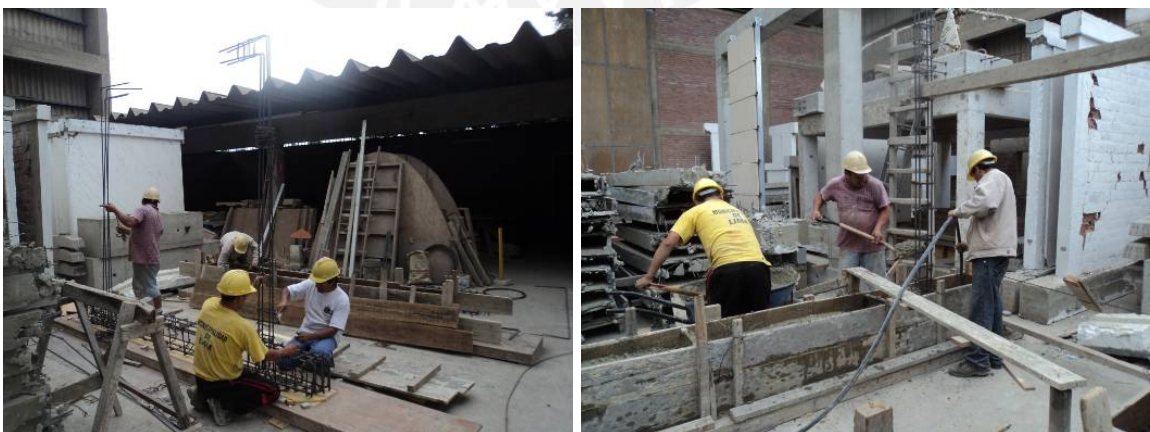
Figura 6.2. Colocación del acero y vaciado de la viga de cimentación.

Se colocó el refuerzo horizontal de las vigas y el refuerzo vertical de las columnas. Posteriormente se colocó las tapas laterales del encofrado y tubos PVC de 2" para el izaje de los muros. Por último se procedió a vaciar el concreto; para la compactación se utilizó una vibradora (Fig.6.2).

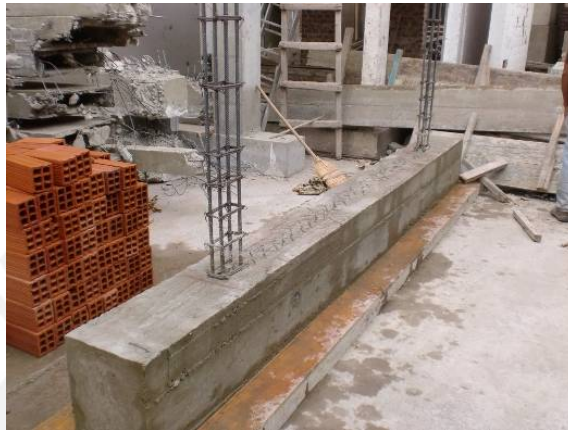
Figura 6.3. Curado de Vigas de Cimentación.

Al día siguiente del vaciado, se procedió a desencofrar las vigas de cimentación y curar con agua durante la primera semana de edad (Fig.6.3).

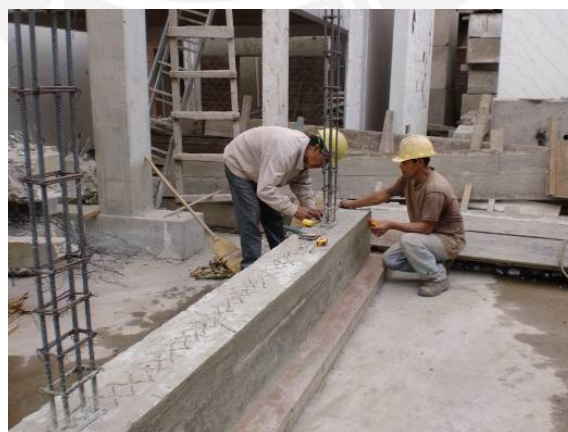
Figura 6.4. Limpieza de superficie y emplantillado para asentado de ladrillos.

Se inició limpiando la superficie de la cimentación, sobre la cual se iban a asentar los ladrillos, y se procedió a realizar el emplantillado de la primera hilada (Fig.6.4).

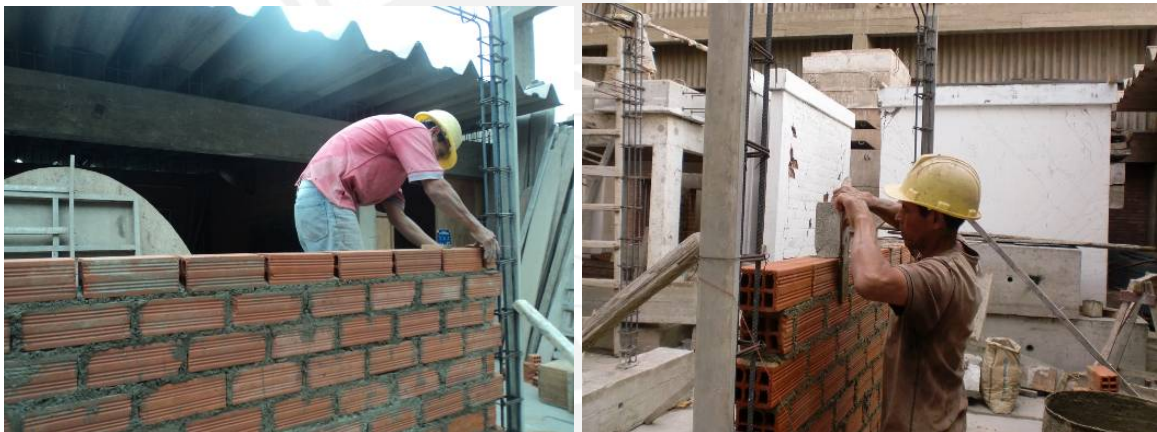
Figura 6.5. Junta de Construcción entre jornadas de trabajo.

Los ladrillos fueron asentados en dos jornadas de trabajo siguiendo las especificaciones de la Norma E.070 en la junta de construcción, consistentes en: no sobrepasar 1.30 m de altura (Fig.6.5); dejar libre la junta vertical de la última hilada; limpiar las partículas sueltas; y, humedecer la última hilada antes de iniciar la siguiente jornada de asentado.

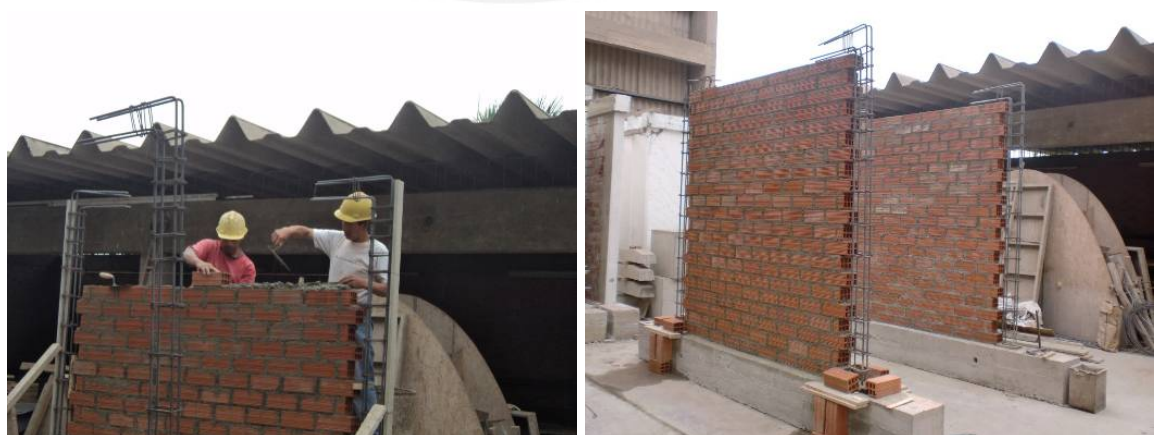
Figura 6.6. Asentado de Ladrillo de la segunda jornada.

En la segunda jornada se culminó la altura total de cada muro (Fig.6.6).

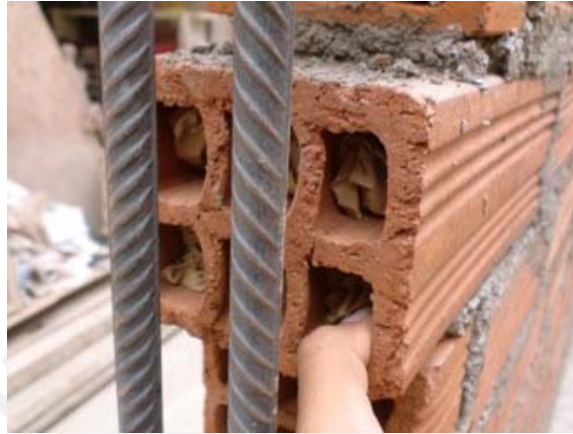
Figura 6.7. Taponado de ladrillos.

Al finalizar el asentado se procedió a taponar con papel los ladrillos en contacto con las columnas, en una profundidad de 1" (Fig.6.7), para evitar la pérdida de lechada de concreto de las columnas, que podría causar su debilitamiento.

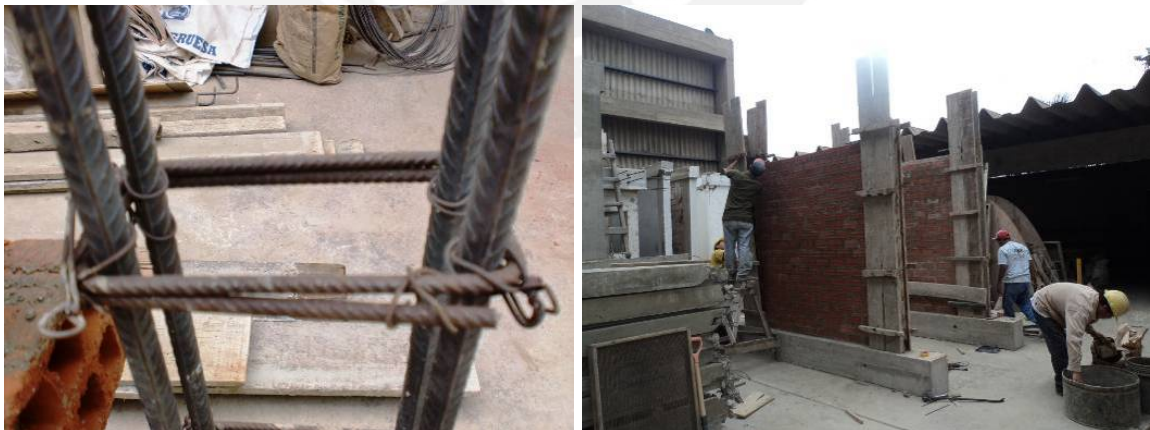
Figura 6.8. Estribos y encofrado de columnas.

Al día siguiente de haberse terminado el asentado de los ladrillos, se procedió a culminar la colocación de estribos (Fig.6.8), para después encofrar las columnas, verificando la verticalidad y hermeticidad de los encofrados.

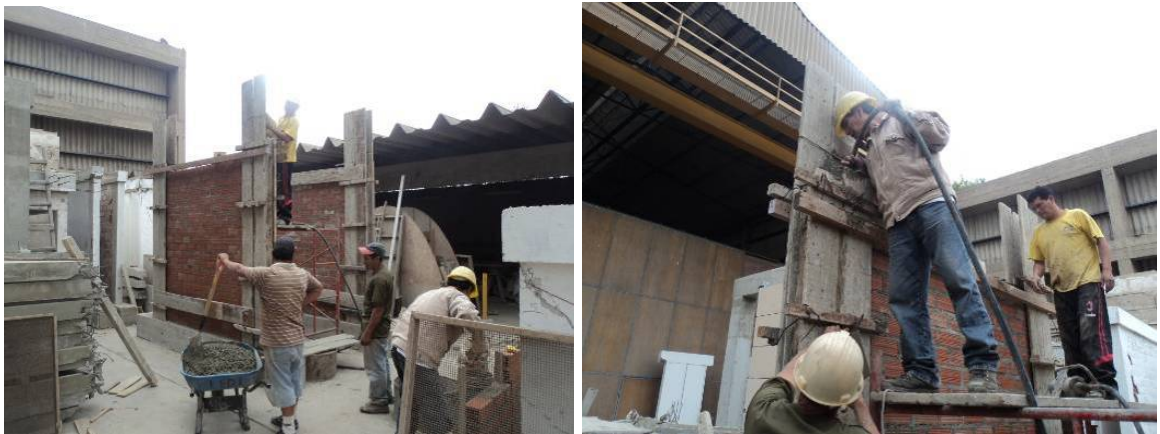
Figura 6.9. Vaciado y vibrado del concreto de columnas.

Luego se procedió a vaciar las columnas (Fig.6.9), compactando el concreto con un vibrador, teniendo cuidado de no chocar con la albañilería en la conexión dentada.

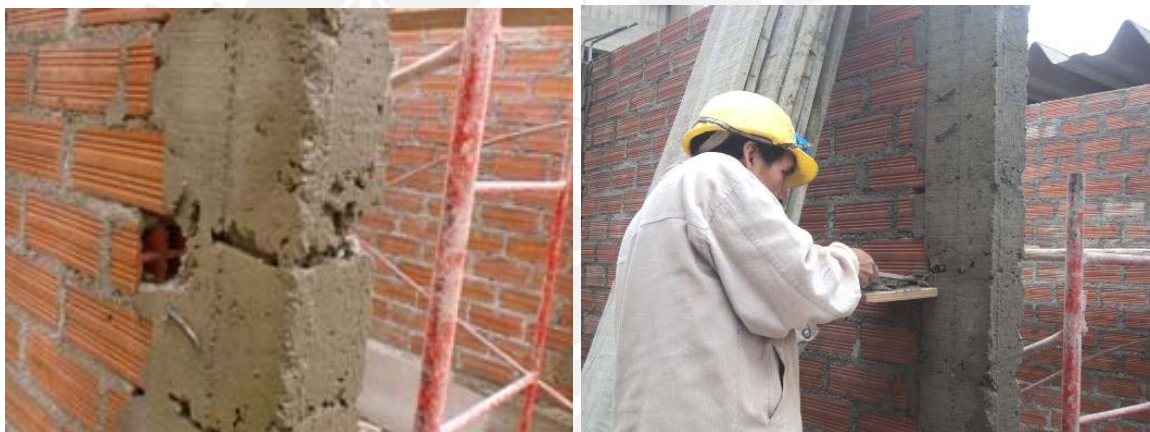
Figura 6.10. Reparación de cangrejas

Al día siguiente del vaciado se procedió a desencofrar las columnas. Se observó la presencia de cangrejas que se repararon picando las zonas afectadas, limpiándolas y humedeciéndolas, para después rellenar los huecos con mortero 1:3 (Fig.6.10).

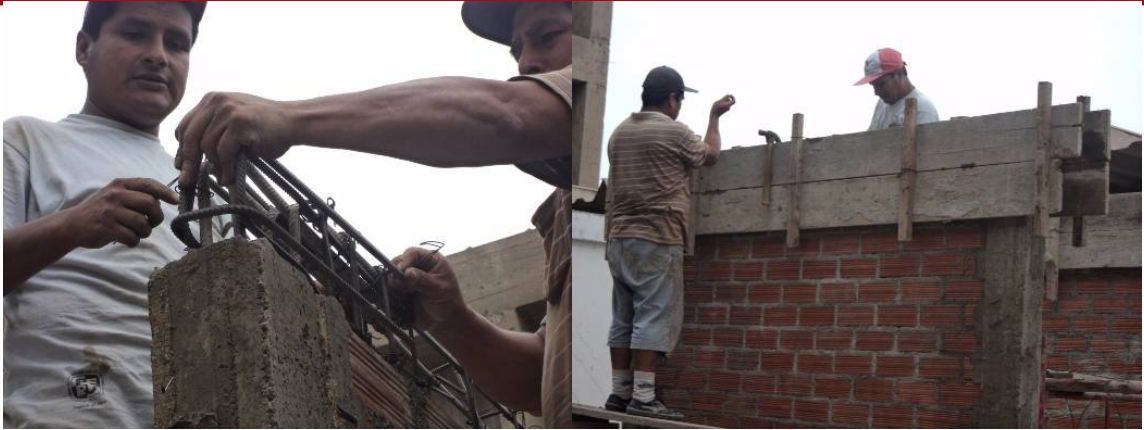
Figura 6.11. Colocación del refuerzo y encofrado de la viga solera.

Al día siguiente del vaciado de las columnas, se procedió a la colocación de la armadura de las vigas soleras, incluyendo el refuerzo adicional en los extremos (Fig.6.11), donde se aplicará la fuerza con el Actuador Dinámico. Se continuó inmediatamente con el armado del encofrado, verificando su verticalidad y hermeticidad.

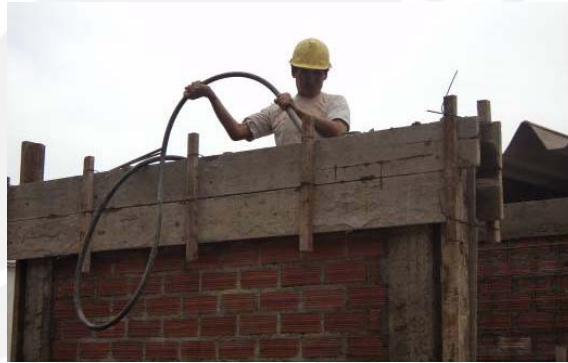
Figura 6.12. Vaciado de viga solera.

Posteriormente se procedió al vaciado de concreto y compactado con un vibrador (Fig.6.12), teniendo cuidado de no tocar la armadura y no variar su posición.

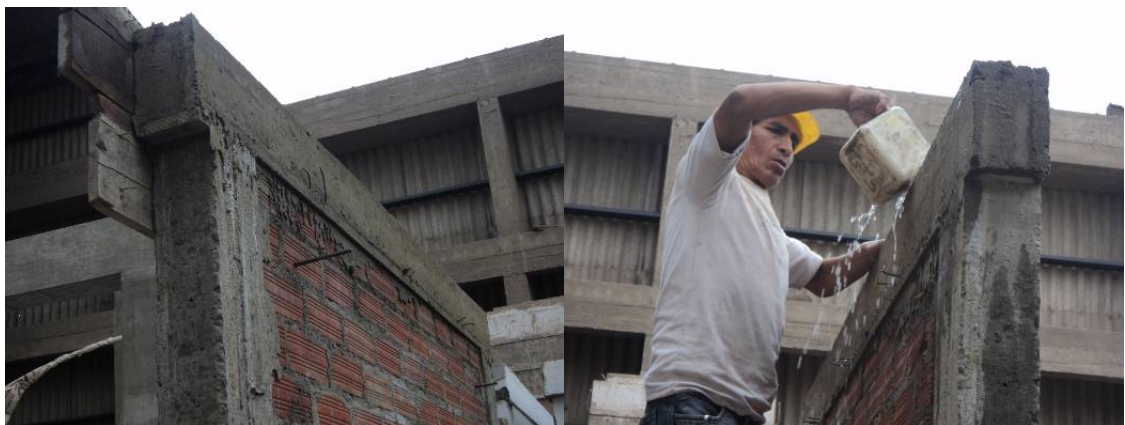
Figura 6.13. Desencofrado y curado de la viga solera.

Al día siguiente del vaciado de las vigas soleras, se desencofró y se curó con agua (Fig.6.13). No se apreciaron cangrejeras.

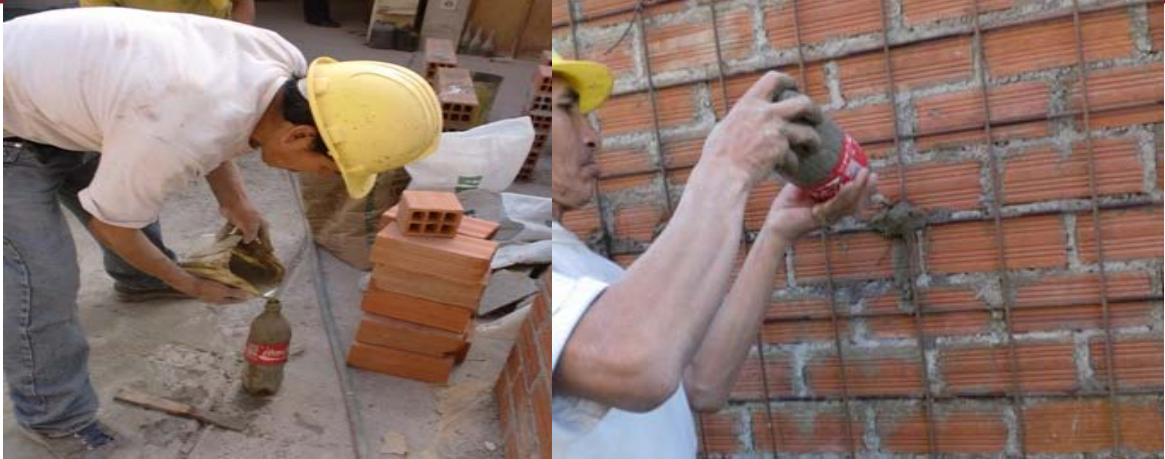
Figura 6.15. Taponado de perforaciones.

Luego se procedió a taponar las perforaciones con una lechada de mortero de cemento - arena fina en proporción 1:3. Esta mezcla debe ser casi líquida de tal manera que pueda ingresar a los agujeros con facilidad. Para este procedimiento se utilizó una botella de plástico y un pequeño tubo (tipo sorbete) para inyectar la mezcla (Fig.6.15).

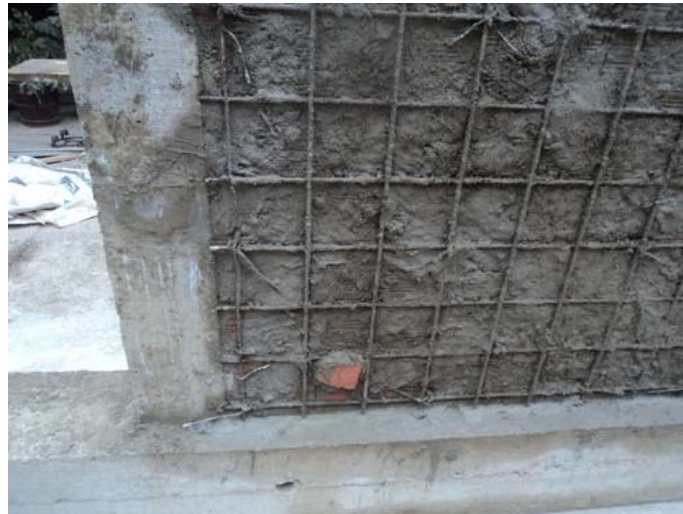
Figura 6.16. Guías para el control del espesor de tarrajeo.

El proceso del tarrajeo se inició fijando unas guías maestras con el fin de controlar el grosor requerido, 2.5cm (Fig.6.16). Luego, con un badilejo se pañeteó el muro, lanzándole una primera capa de mortero (cemento y arena fina en proporción 1:4); a continuación se lanzó una segunda capa de mortero, la que se enrasó con una regla. Finalmente, se espolvoreó cemento seco y se dio el acabado final con la plancha, cortando las rebabas con el badilejo (Fig.6.17).

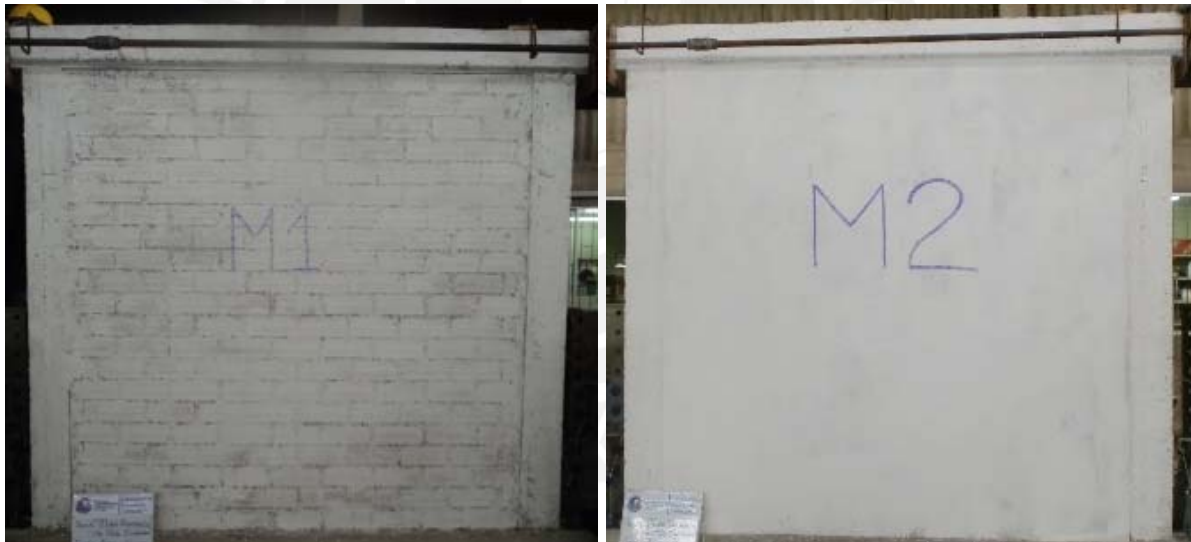
Figura 8.2. Izquierda, Muro Tradicional (M1) – Derecha, Muro enmallado (M2) – Fase 1

- **FASE 1** : $D = 0.50\text{ mm}$ (Fig.8.2)

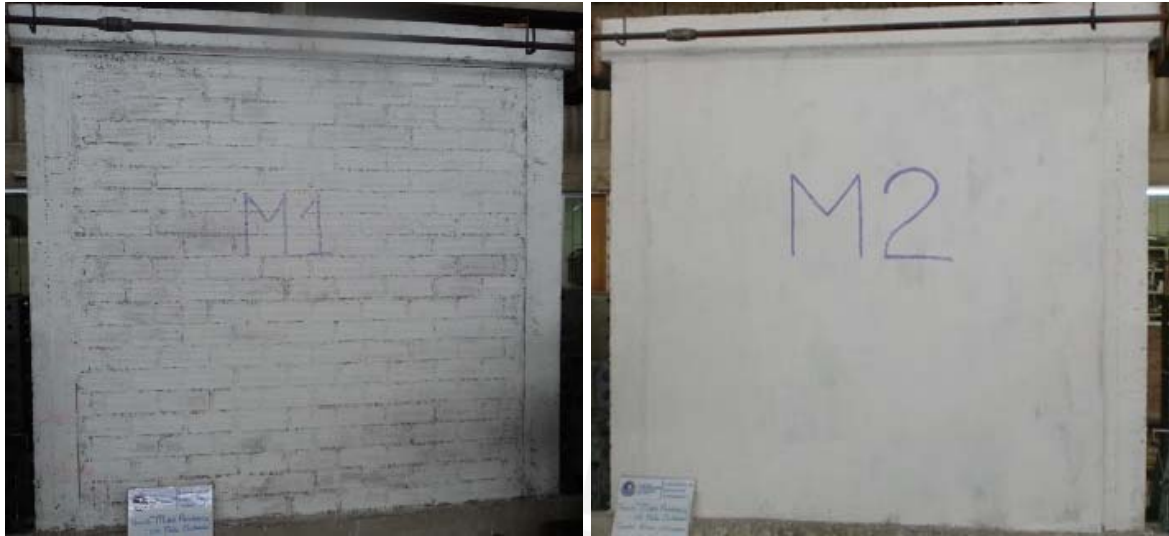
Figura 8.3. Izquierda, Muro tradicional (M1) – Derecha, Muro enmallado (M2) – Fase 2

- **FASE 2 : $D = 1.50 \text{ mm}$ (Fig.8.3)**

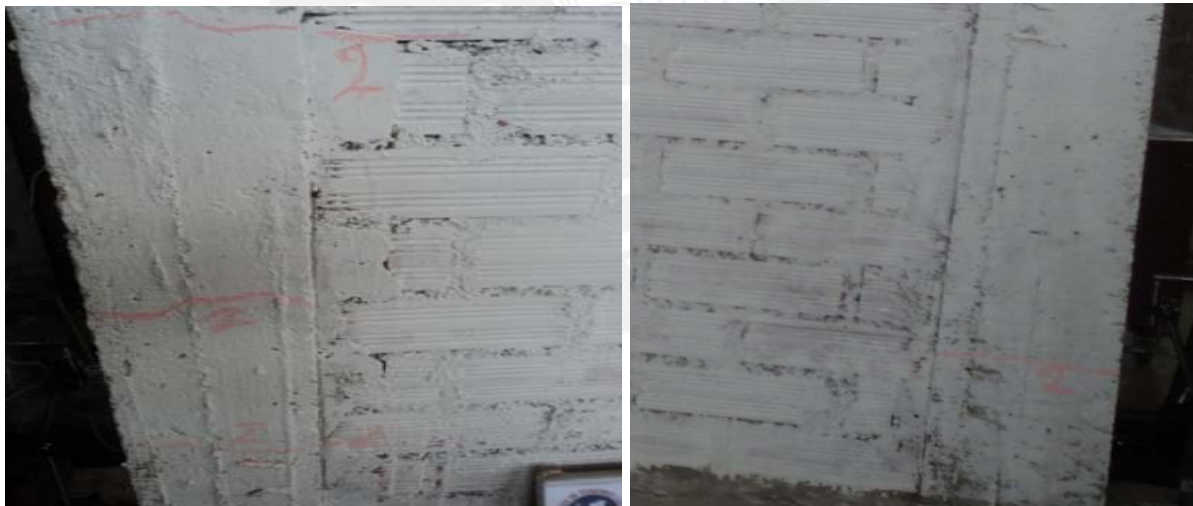
Figura 8.4. Fisuras de Tracción por Flexión en Columnas de M1

En M1 aparecieron fisuras horizontales en la parte inferior e intermedia de las columnas izquierda y derecha (Fig.8.4), típicas de una falla en tracción por flexión, para una carga de 9.3 ton. En M2 no se presentaron fisuras.

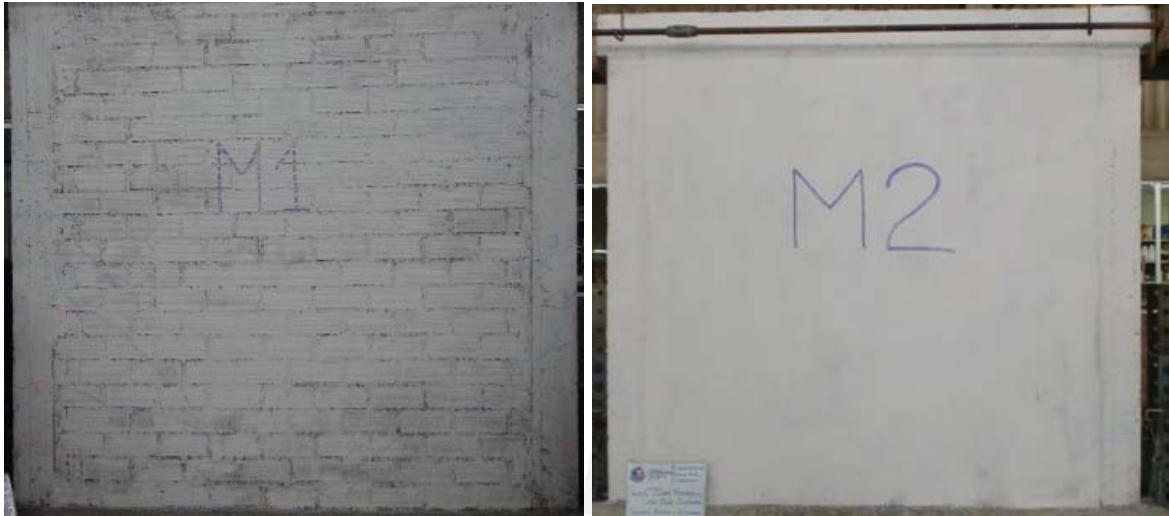
Figura 8.5. Izquierda, Muro Tradicional (M1) – Derecha, Muro enmallado (M2) – Fase 3

- **FASE 3** : $D = 2.50 \text{ mm}$ (Fig.8.5)

Muro M1. Se presentaron fisuras en las columnas que se extendieron diagonalmente en la albañilería, el grosor máximo de la grieta fue 0.8mm y el valor de la carga en que aparecieron las fisuras fue 11.69 ton (Fig.8.6)

Muro M2. Se presentaron fisuras horizontales en las columnas, de tracción por flexión, extendiéndose en pequeñas fisuras diagonales en la albañilería, con un grosor máximo de 0.05mm. Estas fisuras aparecieron para una carga de 12.56 ton (Fig.8.7).

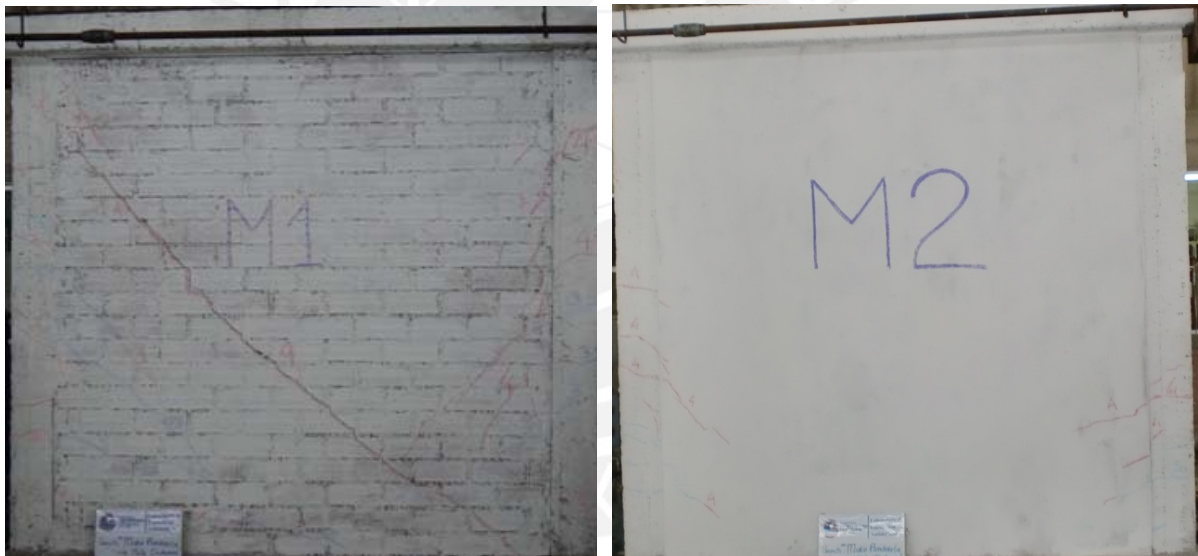
Figura 8.8. Izquierda, Muro Tradicional (M1) – Derecha, Muro enmallado (M2) – Fase 4

- **FASE 4** : $D = 5.00$ mm (Fig.8.8)

Muro M1. Apareció una grieta diagonal, falla por corte, iniciándose la trituración del ladrillo ubicado en la parte central del muro; también surgieron fisuras diagonales en las columnas que se extendieron hacia la albañilería (Fig.8.9). El grosor máximo de la grieta diagonal fue 3mm. La carga de agrietamiento diagonal fue 12.48 ton.

Muro M2. Aparecieron fisuras horizontales en zona intermedia de columnas que se extendieron diagonalmente en la albañilería (Fig.8.10), con un grosor de hasta 0.1mm, esto ocurrió para una carga de 20.5 ton.

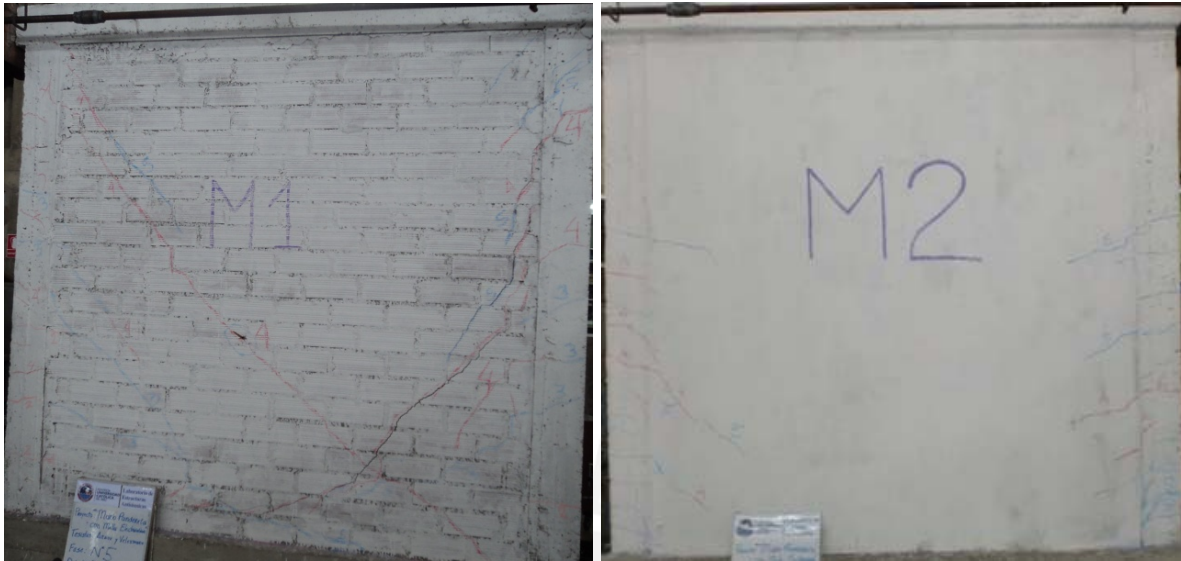
Figura 8.11. Izquierda, Muro Tradicional (M1) – Derecha, Muro enmallado (M2) – Fase 5

- **FASE 5** : $D = 7.50$ mm (Fig.8.11)

Muro M1. Continuó la trituración del ladrillo central (Fig.8.12), la grieta diagonal alcanzó un grosor de 6mm, el resto de grietas diagonales tuvieron un grosor de hasta 4mm. Aparecieron otras fisuras diagonales para una carga de 14.27 ton.

Muro M2. Aparecieron otras fisuras horizontales en la zona intermedia de las columnas, extendiéndose diagonalmente hacia la albañilería (Fig.8.13), con un grosor de hasta 0.15mm, para una carga de 24.37 ton.

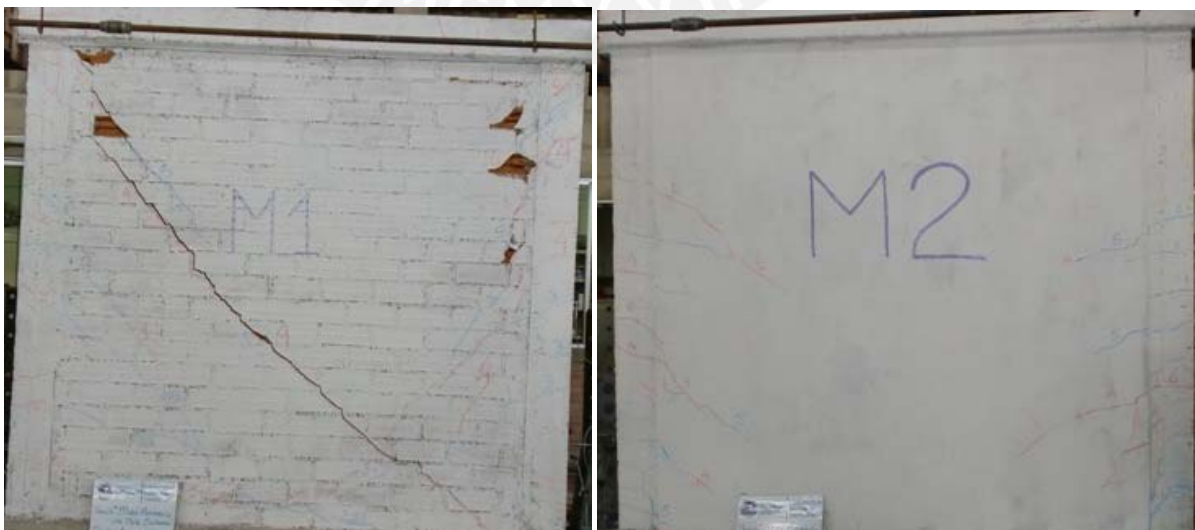
Figura 8.14. Izquierda, Muro Tradicional (M1) – Derecha, Muro enmallado (M2) – Fase 6

- **FASE 6 : D = 10.00 mm (Fig.8.14)**

Muro M1. Surgieron otras grietas para una carga de 14.25 ton; se observó la trituración de varios ladrillos localizados en la parte superior del muro, en las zonas en contacto con las columnas (Fig.8.15). En la base de la penúltima hilada apareció una fisura horizontal y fisuras verticales en la solera. El grosor máximo de la grieta diagonal fue 9mm.

Muro M2. Apareció una grieta vertical en la conexión muro – columna derecha, de un grosor de 5mm. Surgieron más grietas para una carga de 28.98 ton en columnas y muros, (Fig.8.17).

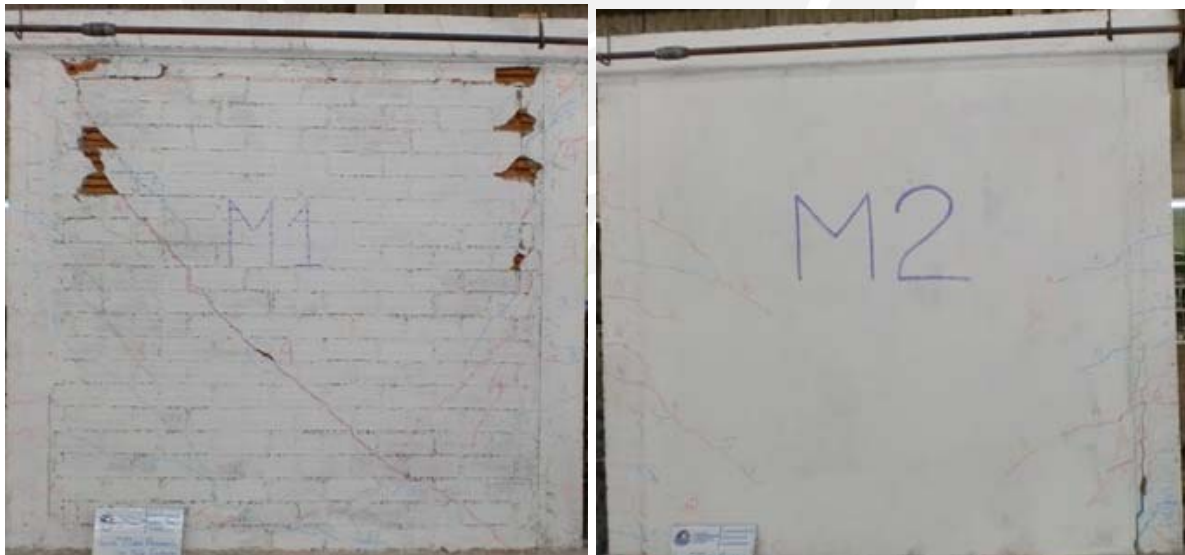
Figura 8.18. Izquierda, Muro Tradicional (M1) – Derecha, Muro enmallado (M2) – Fase 7

- **FASE 7 : D = 12.50 mm (Fig.8.18)**

Muro M1. Aumentaron los daños en los ladrillos superiores, la grieta diagonal alcanzó un grosor de 11mm. La grieta horizontal ubicada en la penúltima hilada se hizo más notoria.

Muro M2. La grieta vertical entre la columna derecha y la albañilería se extendió en forma hacia arriba (Fig.8.20), alcanzando un grosor de hasta 12mm, con trituración del concreto en la parte baja de la columna. Esta grieta también se presentó en la columna izquierda, alcanzando un grosor de 7mm.

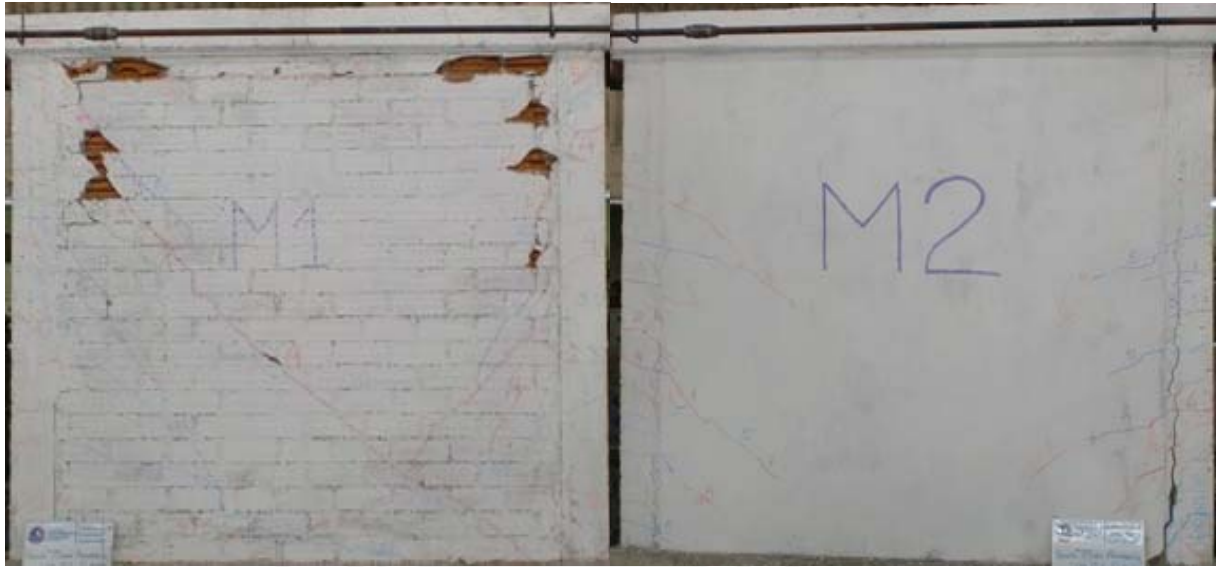
Figura 8.21. Izquierda, Muro Tradicional (M1) – Derecha, Muro enmallado (M2) – Fase 8

- **FASE 8** : $D = 15.00$ mm (Fig.8.21)

Muro M1. Se acentuó la trituración de los ladrillos superiores (Fig.8.22). La grieta diagonal alcanzó un grosor de 10mm. Dada la degradación de resistencia que presentó este muro, se decidió terminar la primera parte del ensayo.
