REFORZAMIENTO DE VIVIENDAS EXISTENTES CONSTRUIDAS CON MUROS CONFINADOS HECHOS CON LADRILLOS PANDERETA - SEGUNDA ETAPA-

Tesis para optar el Título de **Ingeniero Civil**, que presentan los bachilleres:

Lima, Enero del 2012

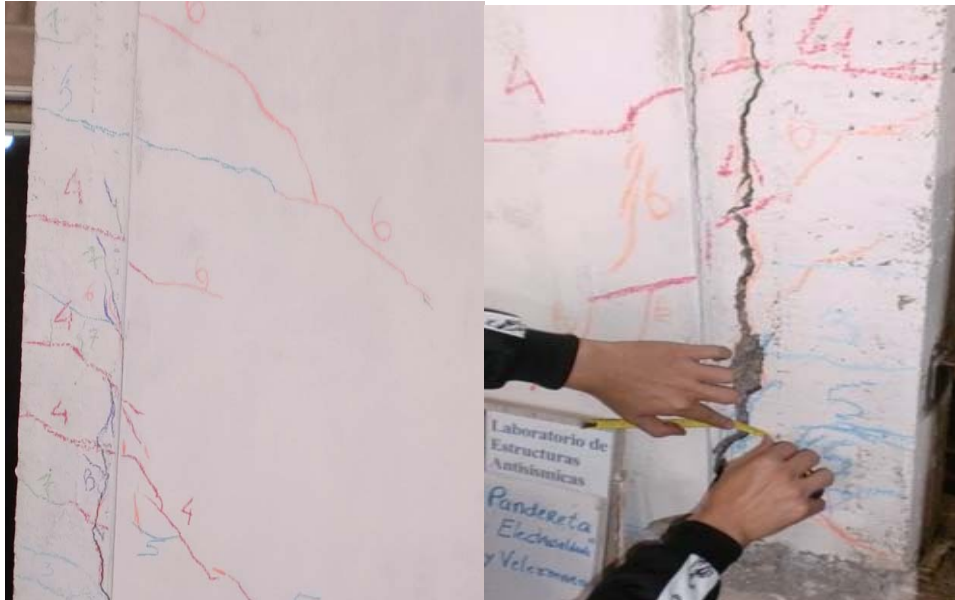
Figura 8.23. Grietas verticales en ambas columnas de M2.

Muro M2. Las grietas verticales en la conexión columna-albañilería se extendieron hasta llegar a más de la mitad de la altura del muro, con un grosor máximo de 12mm, también aparecieron nuevas fisuras en las columnas para una carga de 20.96 ton.

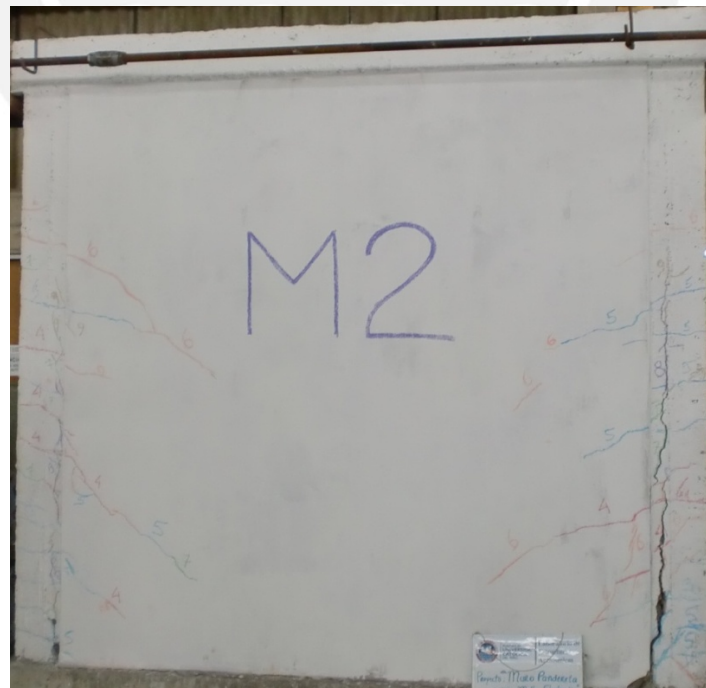
Figura 8.24. Muro enmallado M2 – Fase 9

- **FASE 9** : $D = 17.50$ mm (Fig.8.24)

Se inició el deslizamiento entre la albañilería de M2 y la cimentación, cabe indicar que las columnas no se deslizaron; sin embargo, las grietas verticales en la conexión con la albañilería se extendieron desde la base hasta $\frac{3}{4}$ de la altura. El deslizamiento fue de 11mm (Fig.8.25).

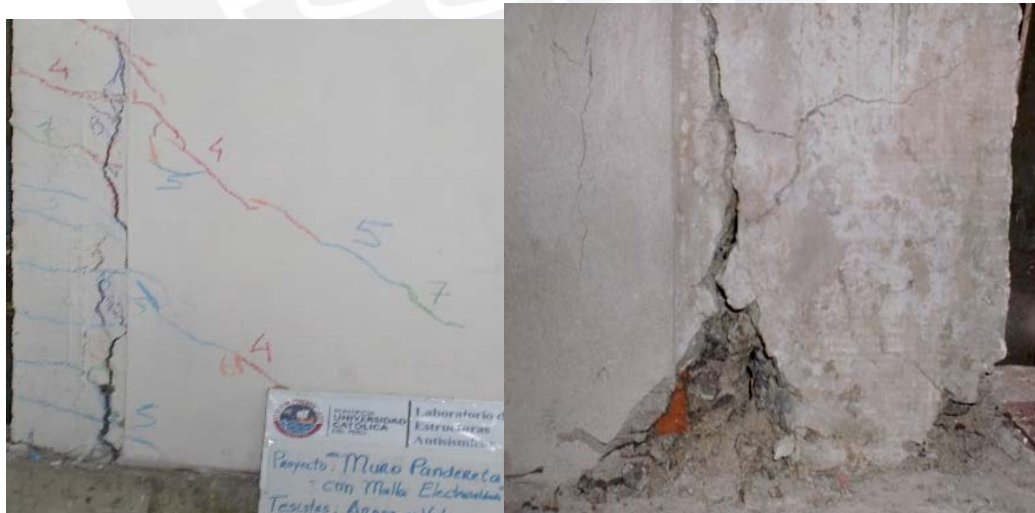
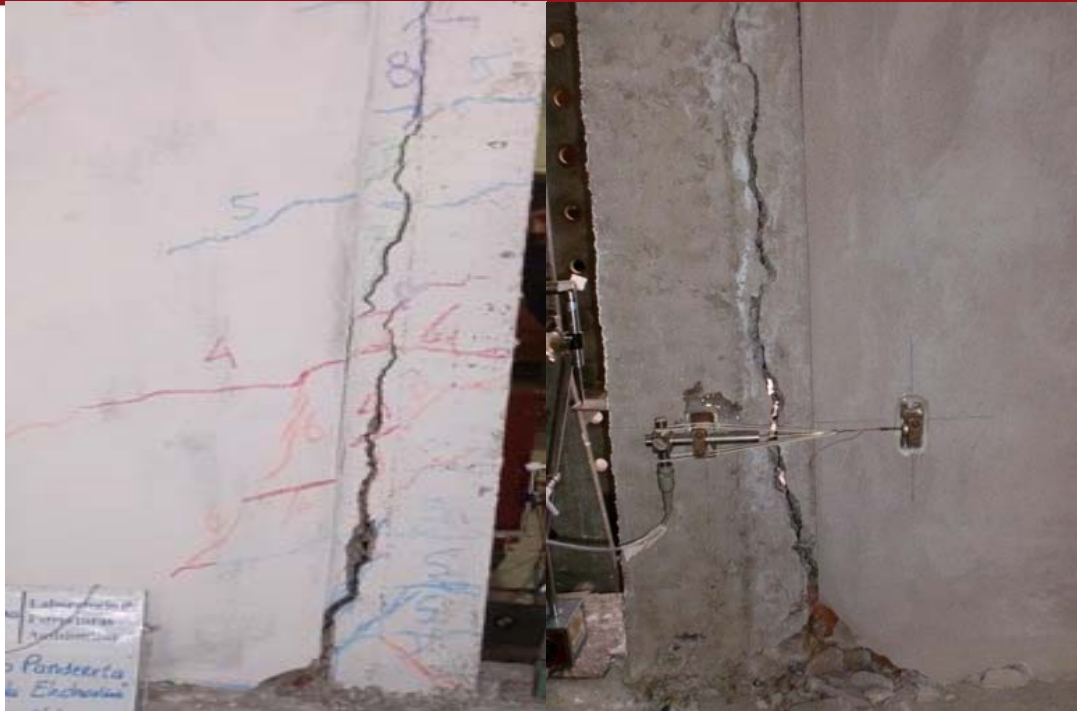
La trituración del concreto en la base de la columna derecha, se incrementó en ambas caras del muro, el grosor de la grieta vertical fue 16 mm (Fig.8.26 y Fig.8.27).

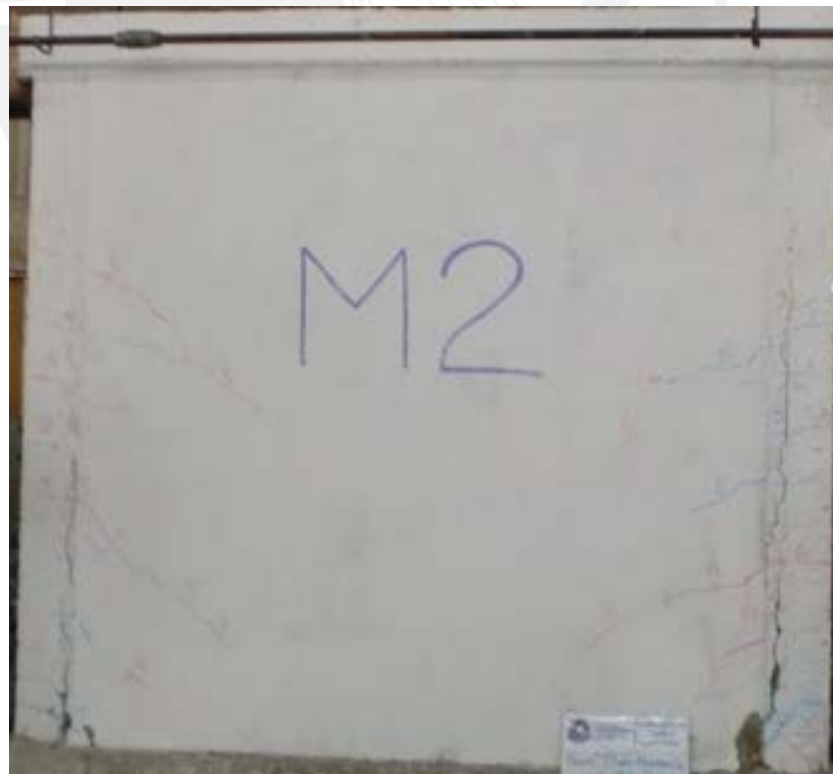
Figura 8.28. Muro enmallado M2 – Fase 10

- **FASE 10** : $D = 20.00$ mm (Fig.8.28)

Las grietas verticales en las columnas se extendieron hacia arriba. El tarrajeo del muro empezó a desprenderse en la zona de la base de la columna derecha (Fig.8.29). Las grietas verticales alcanzaron un grosor de 15mm. El deslizamiento de la albañilería llegó a 15mm.

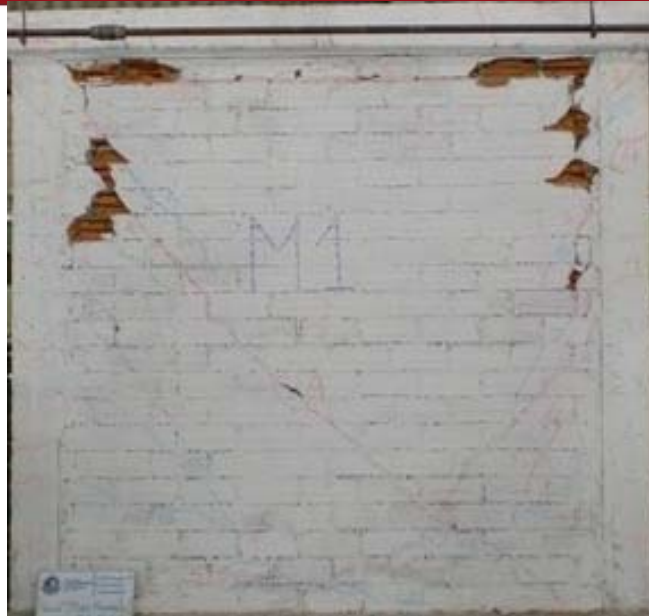
Figura 8.30. Muro M1 al terminar la fase armónica.

Muro M1. La trituración de los ladrillos superiores en las esquinas continuó acentuándose. Debido a que en la penúltima hilada la sección transversal de la albañilería se redujo en 4 ladrillos (tritutados, Fig.8.30), se hizo notoria la falla por deslizamiento en esa zona.

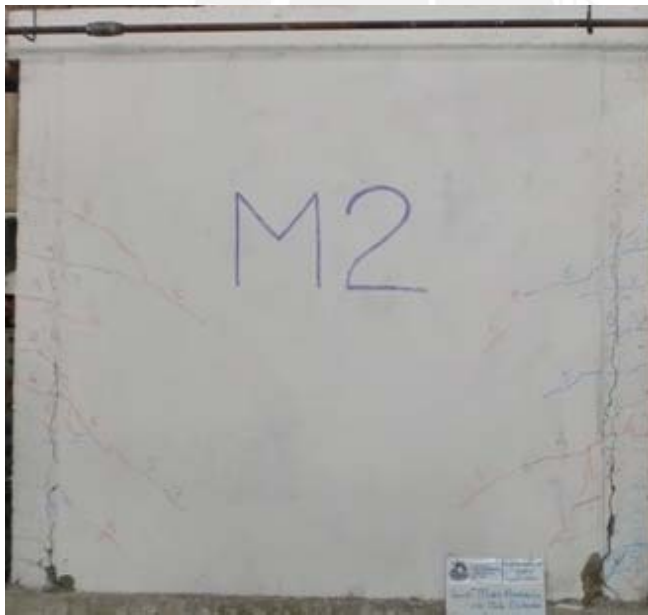
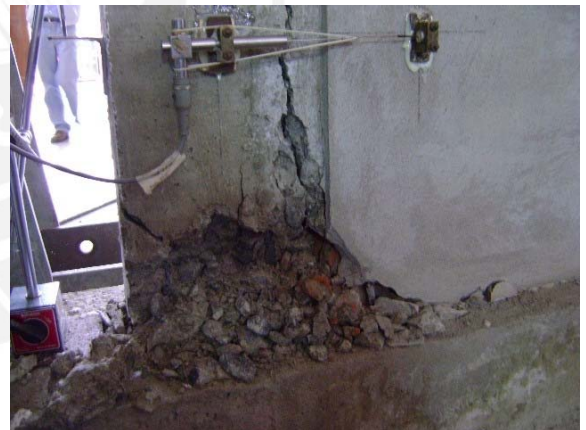
Figura 8.31. Muro con Refuerzo M2 – Movimiento Armónico

Muro M2. Continuó incrementándose la trituración del concreto en la base de ambas columnas, quedando el refuerzo vertical expuesto (Fig.8.31).

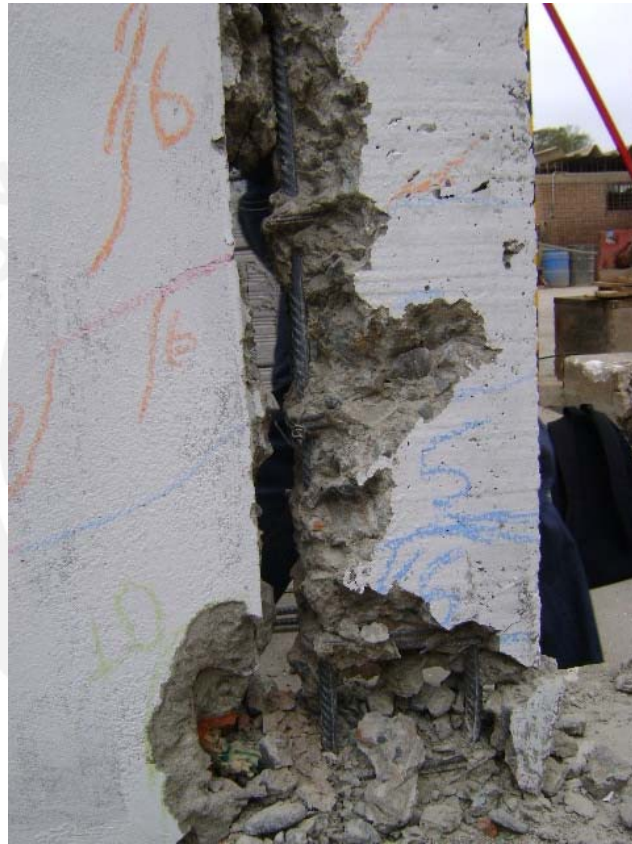
Figura 0.12. Inspección de la columna derecha de M2.

Luego de culminar el ensayo, se realizó el picado en la conexión albañilería-columna derecha del muro M2, notándose que la grieta vertical se había formado en el recubrimiento del refuerzo vertical interno (Fig.8.32). Al perder adherencia, este refuerzo dejó de aportar resistencia a carga lateral, lo que en conjunto con la tritución del concreto en la base de las columnas, produjo la degradación de resistencia a corte en este muro.

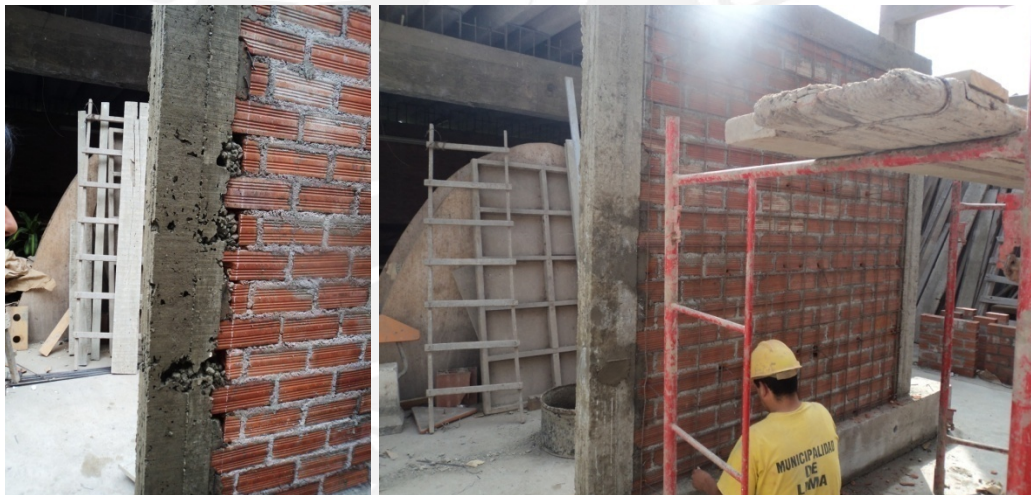
Figura 9.3. Cangrejas en una columna de M2.

Por otro lado, puede notarse en la Fig.9.2 que la resistencia a carga positiva fue mayor que a carga negativa. Esta diferencia se atribuye a que una de las columnas de M2 tuvo cangrejas (Fig.9.3), mientras que la otra no tuvo este problema.

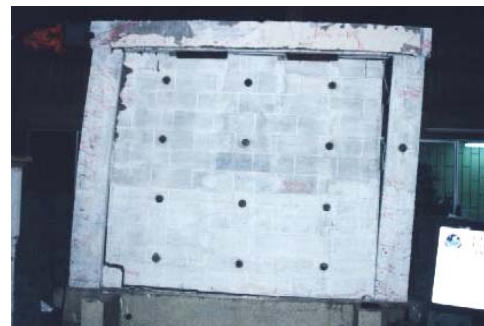
Figura 12.1. Comportamiento de separación entre el tabique y el pórtico (Ref.2)

3. En vista que en el Muro M2 se produjo una grieta vertical en la columna derecha que ocasionó una reducción de la resistencia por la pérdida de adherencia del refuerzo vertical interno, se propone extender el refuerzo horizontal de la malla electrosoldada soldándolo con las varillas verticales de la columna, o extender la malla de tal manera de cubrir totalmente la columna. De esta manera se evitaría que el comportamiento del muro portante sea similar a un tabique que trata de separarse de las columnas de confinamiento (Fig.12.1).
