ANEXOS

**ANÁLISIS Y MEJORA DE PROCESOS EN LA
FABRICACIÓN DE SUAVIZANTE TEXTIL MEDIANTE
EL USO DE HERRAMIENTAS DE LEAN
MANUFACTURING**

Tesis para optar el Título de Ingeniero Industrial, que presenta el
bachiller:

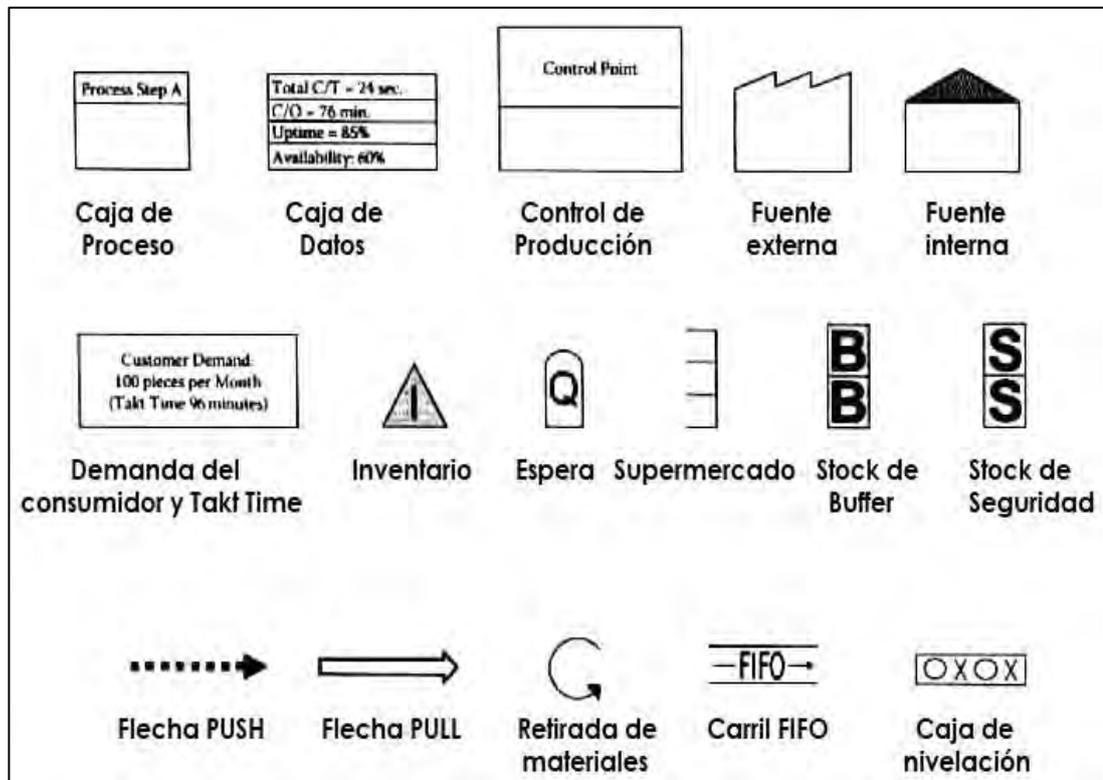
a. Procesos, entidades, inventario e información

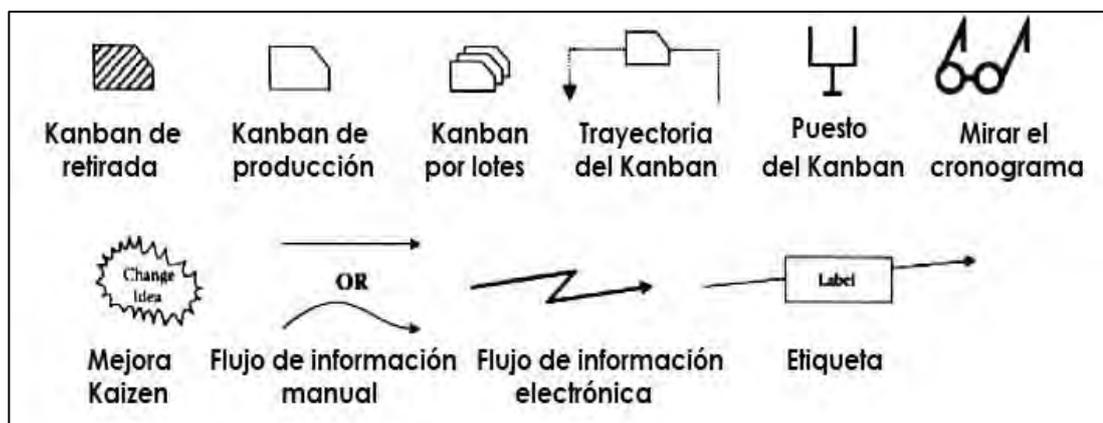
b. Flujo de información, comunicación, señales y etiquetas

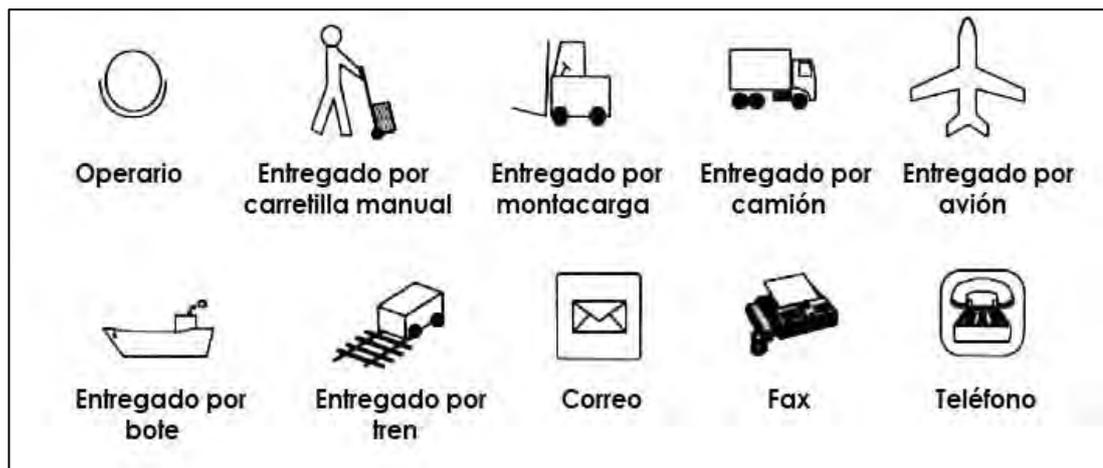
c. Personas y transporte o método de traslado
