"COMPORTAMIENTO SÍSMICO DEL ADOBE CONFINADO. VARIABLE: REFUERZO HORIZONTAL".

Tesis para optar el Título de **INGENIERO CIVIL**, que presenta el bachiller:

Lima, enero del 2012

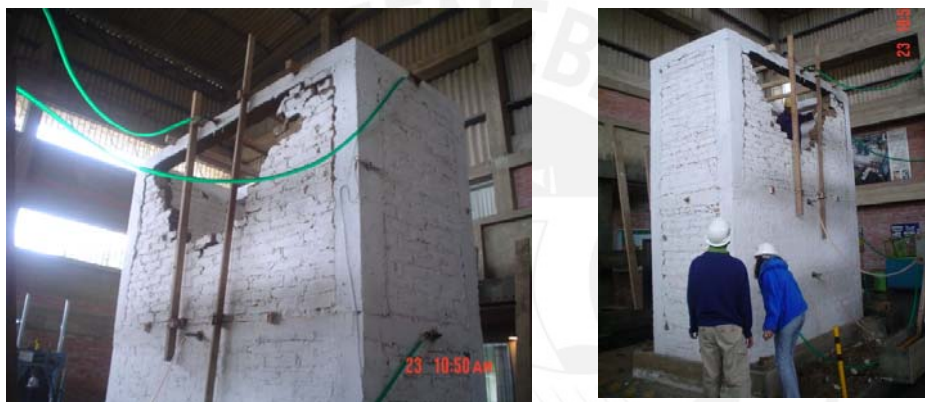
Fig. 1.4. Ensayo sísmico de un módulo de 2 pisos (Ref.7). Falla en forma de “V” en un muro del segundo piso por acción sísmica transversal al plano.

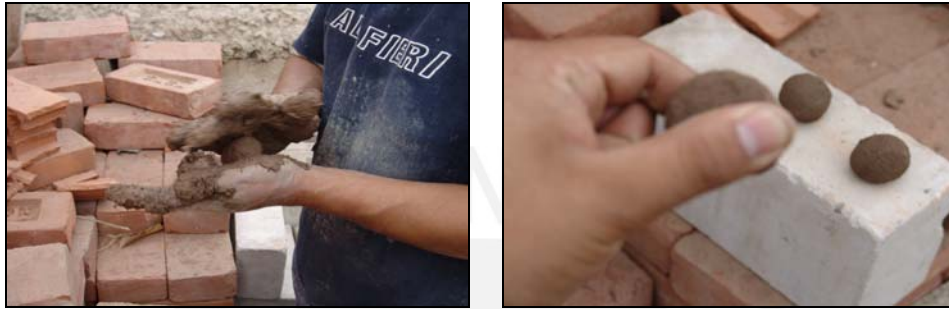
Fig. 2.2. Prueba para selección de suelo.

Sabiéndose que el poblador común en la práctica no realiza el análisis granulométrico del suelo que determina la norma E.080, para la elección del suelo se utilizó el método indicado en la Cartilla de difusión N° 2 NUEVAS CASAS RESISTENTES DE ADOBE. Primero se identificó la cantera, ubicada en el distrito de Ate Vitarte Km.25 de la carretera central, y con una muestra del suelo se realizó la prueba antes mencionada, obteniéndose resultados positivos para la fabricación de adobes (Fig.2.2).

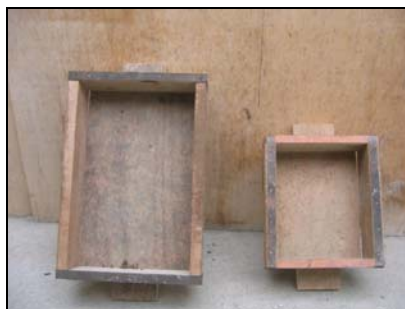
Fig. 2.3 Gaveras para la fabricación de adobes.

Se fabricaron las gaveras de madera para la elaboración de los adobes, estas gaveras fueron de dos medidas (Fig.2.3), una para adobes enteros (0.085x0.255x0.405m) y la segunda para los medios adobes (0.085x0.255x0.205m). En la fabricación de las gaveras se consideró 5mm adicionales en cada dimensión para contemplar la contracción de secado que sufren los adobes.

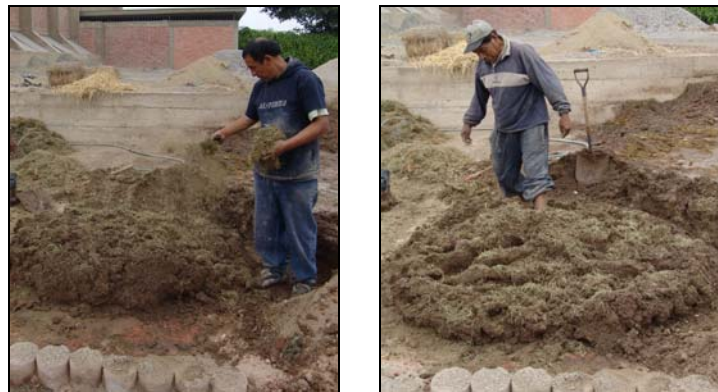
Fig. 2.6. Combinación de materiales proporción Volumétrica 3:1:1 y mezclado "pisoteando"

Empleando la tierra dormida se inicio la preparación de los adobes, para la cual se usó una proporción volumétrica de tres partes de tierra, una parte de paja, una parte de arena gruesa y agua hasta obtener una consistencia trabajable, que la definió el operario. Para el mezclado de los materiales los trabajadores bailaron sobre los materiales hasta obtener una mezcla homogénea (Fig.2.6).

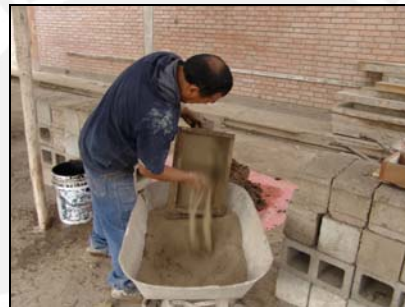
Fig. 2.7. Arenado de la adobera con arena fina

El siguiente paso fue repetitivo, se inició humedeciendo la gavera y rociándola con arena fina, con el fin de evitar que el barro se pegue en el momento del desmoldado (Fig. 2.7). Con la gavera arenada se cogió el barro en forma de bola y se lanzó con fuerza dentro de la gavera (Fig. 2.8), con esto se buscó lograr una auto compactación del barro en la gavera, después de cada lanzado se completó con barro las áreas donde hacía falta y luego se procedió a enrasar la superficie usando un listón de madera (Fig. 2.9).

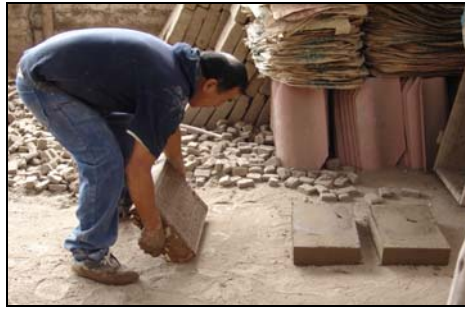
Fig. 2.10. Desmolde del adobe

Para el desmoldaje se siguió las recomendaciones de la Norma E.080, que en el apéndice 4.2 explica que el secado se debe realizar bajo sombra, previamente se realizó el nivelado del tendal y el rociado de arena fina. El proceso del desmoldado se inició apoyando el molde en uno de sus lados para luego girarlo rápidamente y así evitar que se deforme el adobe (Fig. 2.10).

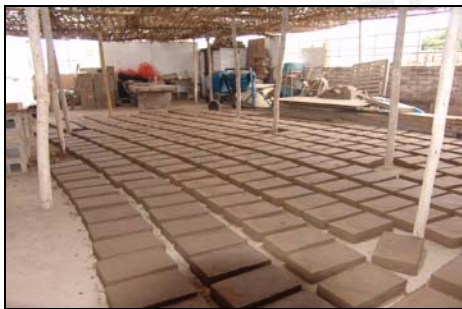
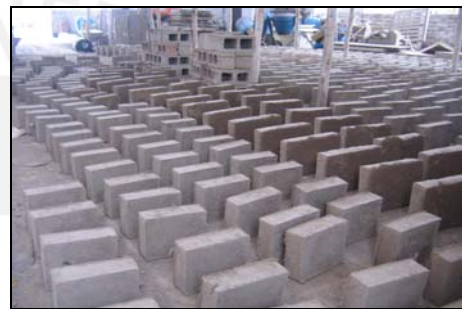
Fig. 2.11. Primera y segunda etapa de secado en un área techada.

Después de fabricar un total de 400 unidades enteras y 10 medias unidades de adobe, se inició el proceso de secado. Primero se dejó secar en la posición en la cual se desmoldó, logrando secar la cara superior en aproximadamente dos semanas y media, luego se colocaron los adobes de canto por dos semanas más (Fig.2.11).

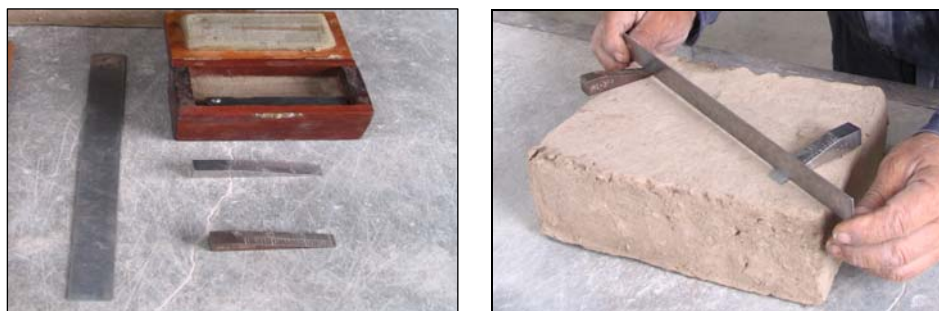
Fig. 3.2 Instrumentos y ensayo de alabeo de unidades.

Las herramientas utilizadas para las mediciones en este ensayo fueron: regla metálica y cuñas de medición graduadas al milímetro (Fig.3.2).

En las tablas 3.1 y 3.2 se observa que el alabeo de la cara 1 es mayor que el alabeo de la cara 2, esto se debe al hecho de que la cara 2 fue la que se apoyó en el suelo al momento de desmoldar el adobe. Para reducir el alabeo de las unidades de adobe, se propone desmoldar sobre un tendal plano libre de elementos extraños, cubierto por una pequeña capa de arena fina.

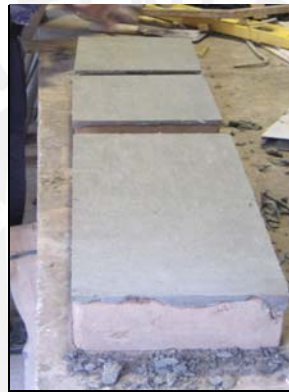
Fig. 3.3 Colocación del capping.

Para este ensayo se utilizaron 4 medias unidades secas. La preparación previa consistió en: registrar las dimensiones de las probetas y la colocación del capping de yeso-cemento (Fig.3.3) para uniformizar los esfuerzos sobre la probeta. Durante el ensayo se aplicó una carga de compresión perpendicular a las superficies de asiento hasta llegar a la rotura, a una velocidad de carga de 1 ton/min , la cual se produjo en forma frágil en las 4 probetas (Fig.3.4).

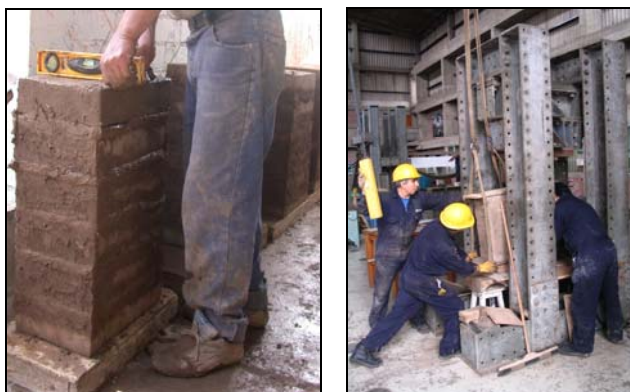
Fig. 3.5 Construcción y montaje de la pila.

El transporte de las pilas fue realizado con la ayuda de un puente grúa, para luego instalarlas en el equipo de ensayo (Fig.3.5), el cual consta de una gata hidráulica de 100 toneladas de capacidad, una bomba hidráulica eléctrica, y un pórtico de reacción compuesto por perfiles metálicos. La fuerza que ejercía la gata hidráulica sobre la pila fue registrada en voltaje por la celda de carga, que al estar conectada a un amplificador y a una caja de conexiones, pudo traducir la carga en toneladas en una computadora. La velocidad de de carga fue de 3 ton/min hasta alcanzar la carga de rotura (P), la que fue dividida entre el área bruta para obtener el esfuerzo axial de rotura (σ) que aparece en la Tabla 3.6.

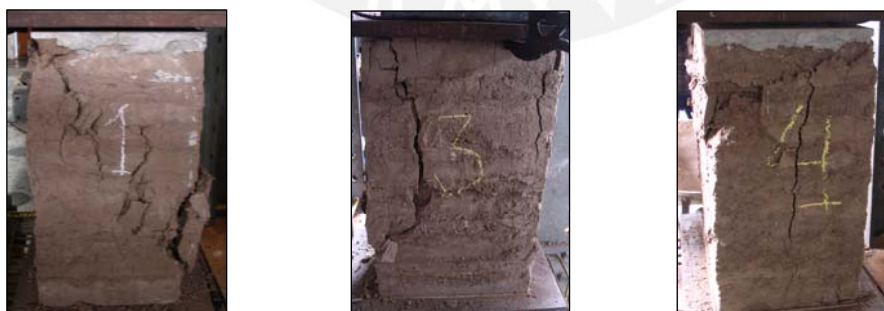
Fig. 3.6. Formas de falla en pilas de adobe.

En la Fig.3.6 se muestra la forma de falla de las pilas, caracterizada principalmente por grietas verticales y fallas por aplastamiento, en algunos casos.

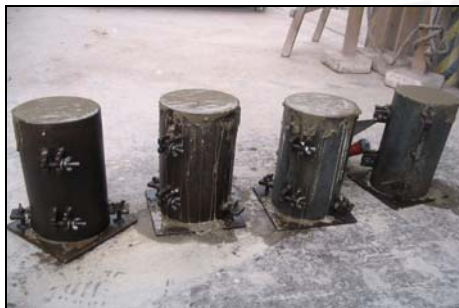
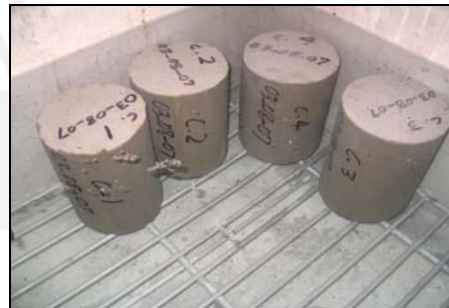
Fig. 3.8. Preparación de probetas estándar y curado 28 días.

Luego de desencofrar las probetas, se procedió a curarlas durante 28 días en una poza con agua (Fig.3.8), como se describe en la norma NTP 339.033:1999. Posteriormente, se procedió a la preparación de los testigos colocando capping en las superficies en contacto con los cabezales de la máquina universal (Fig.3.9), para después ensayarlas a compresión.

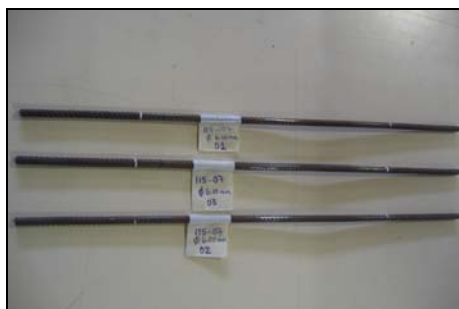
Fig. 3.10. Muestras de acero de refuerzo de $\varnothing \frac{1}{4}$ "

Se seleccionó tres probetas de acero de 100cm de longitud de diámetro $\frac{1}{4}$ " (Fig.3.10), provenientes de las barras empleada en las columnas y vigas soleras de los muros. Estas probetas se ensayaron a tracción axial en una Máquina Universal (Fig.3.11). La deformación axial se midió con un micrómetro de dial, un reloj comparador y un transductor lineal de desplazamiento (LVDT), para de este modo obtener el gráfico carga vs desplazamiento.

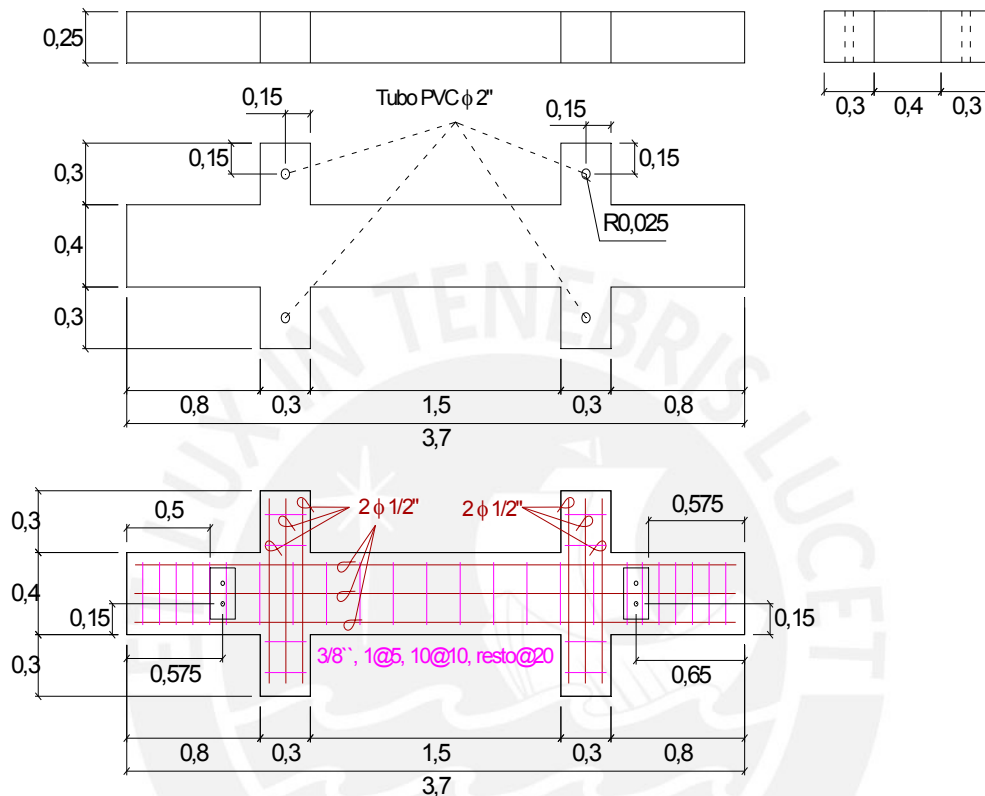
Fig. 4.3 Características geométricas y refuerzo de la viga de cimentación

Se construyó dos vigas de cimentación (Fig.4.3) de concreto con resistencia $f'c = 210$ kg/cm², sobre ellas se construyeron los muros M1 y M2.

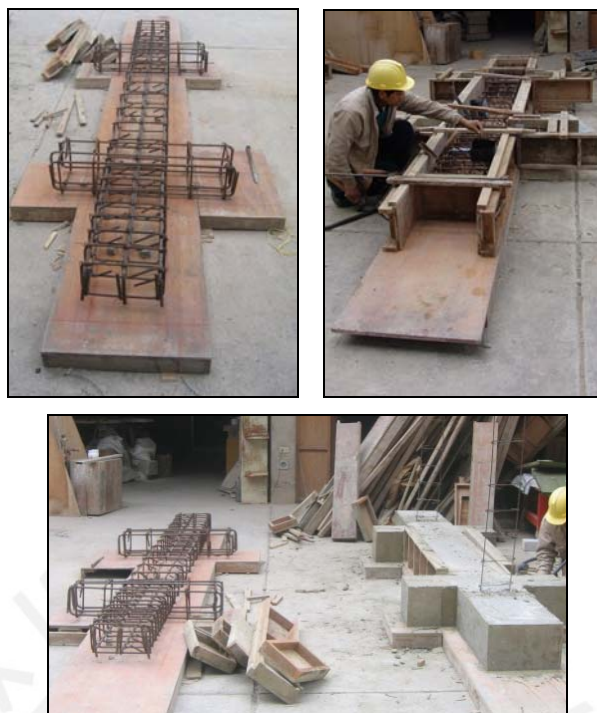
Fig. 4.4. Secuencia de la construcción de la viga de cimentación.

- Un día después del vaciado se desencofró la viga de cimentación y se procedió al curado de la misma, también se desencofró las probetas de concreto introduciéndolas en la poza de agua para su respectivo curado.

En la Fig.4.4 se muestra secuencias de la construcción de la viga de cimentación:

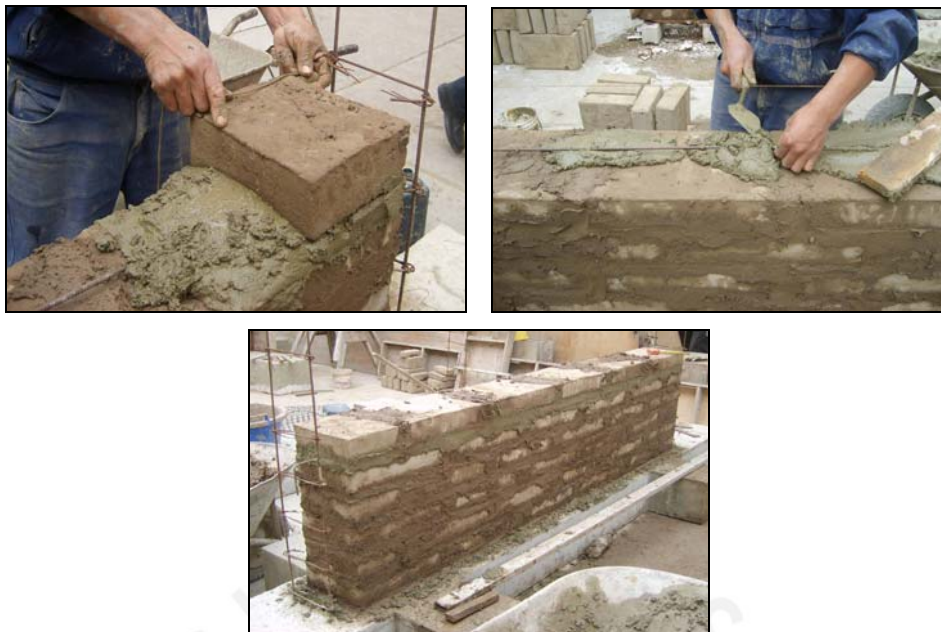
Fig. 4.7. Refuerzo horizontal en el muro M2 y mortero de cemento.

En el muro M2 (Fig.4.2), la variante fue el empleo de tres refuerzos horizontales continuos y anclados en las columnas, compuesto por 1 varilla de $\Phi \frac{1}{4}$ " cada 5 hiladas (0.55m aproximadamente), amarrado con alambre #16 en el estribo de la columna (Fig.4.8). Sólo en aquellas juntas horizontales donde existía refuerzo horizontal, se usó mortero de cemento 1:8 (Fig.4.7), a fin de proteger a las barras de la corrosión y proveerle adherencia.

- La conexión columna-albañilería utilizada en ambos muros fue a ras.
- Las juntas verticales y horizontales oscilaron entre 2.5cm a 3.0cm de espesor.
- En el muro M2, sobre las hiladas 5, 11 y 16, se colocó acero de refuerzo horizontal (1 \emptyset ¼") sobre una junta horizontal hecha con mortero de cemento 1:8 (cemento: arena gruesa), según se muestra en las figuras 4.7 y 4.8.
- Para evitar que el peso del muro aplaste a las juntas horizontales de los niveles inferiores, desaplomando al muro, ambos muros se construyeron en 2 jornadas de trabajo, levantándose la mitad de la altura en cada jornada.
- Luego de finalizado el asentado (Fig.4.9) se dejó secar el muro por un día, para luego iniciar el encofrado de las columnas de confinamiento.

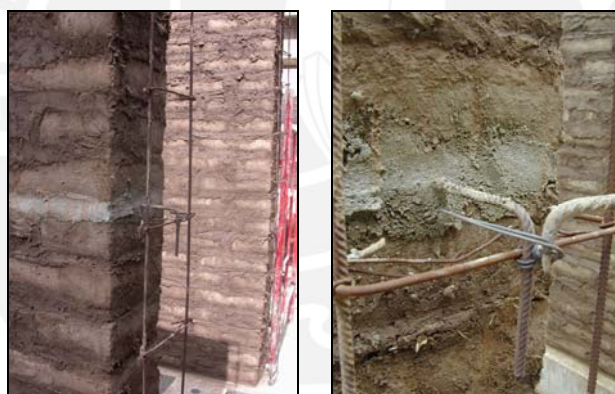
Fig. 4.8. Anclaje del refuerzo horizontal del muro M2 amarrado al estribo de la columna.

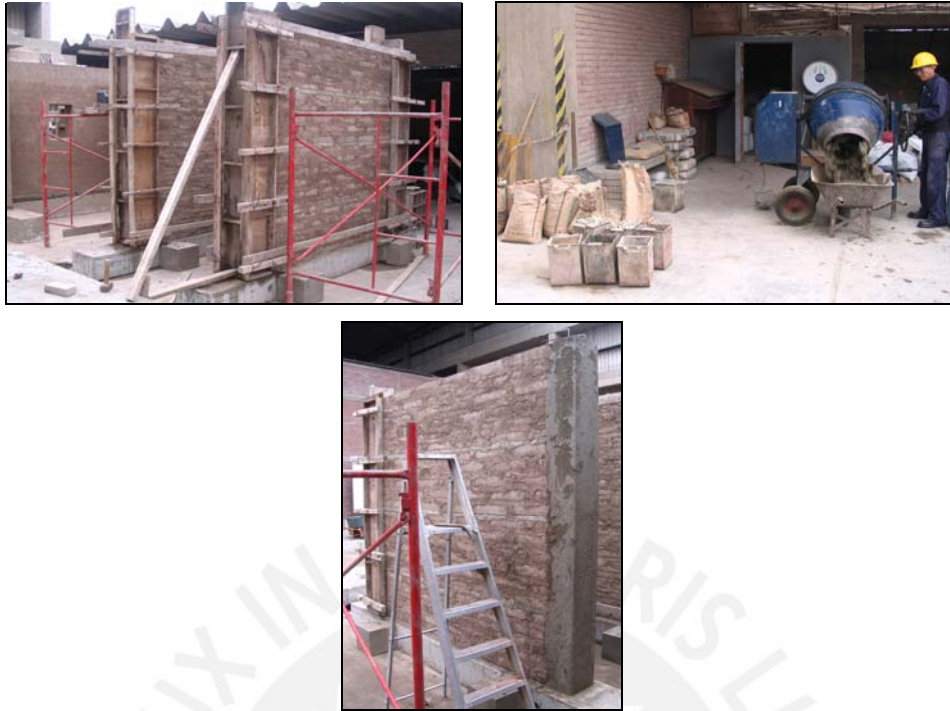
Fig. 4.10. Secuencia de construcción de las columnas de confinamiento.

La secuencia de construcción de las columnas de confinamiento se muestra en la Fig.4.10, debiéndose resaltar la importancia de vaciar el concreto después de haberse construido la albañilería, para lograr adherencia en la conexión muro-columna, conexión que se hizo a ras para evitar la posible rotura de dientes de adobe durante el vaciado y la compactación del concreto de la columna.

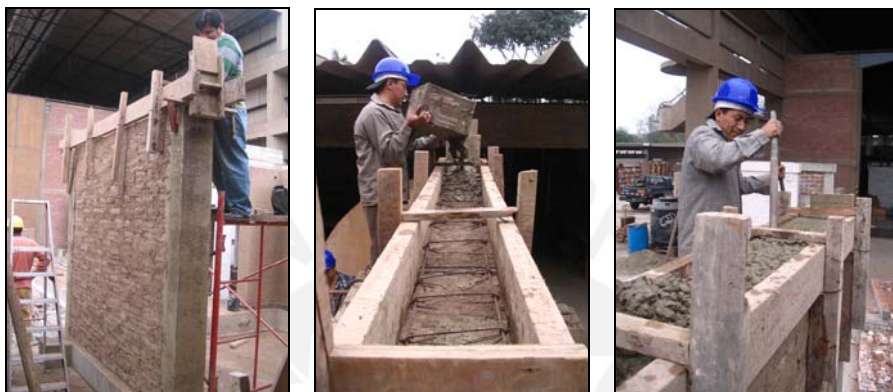
Fig. 4.11. Secuencia del proceso constructivo empleado en las soleras

- Al día siguiente del vaciado se desencofraron las vigas y se inició el proceso de curado con yute, cuidando que no se humedezcan los adobes. También se desencofraron las probetas para someterlas al proceso de curado. No se detectaron cangrejeras en las vigas.

La secuencia del proceso constructivo se muestra en la Fig.4.11.

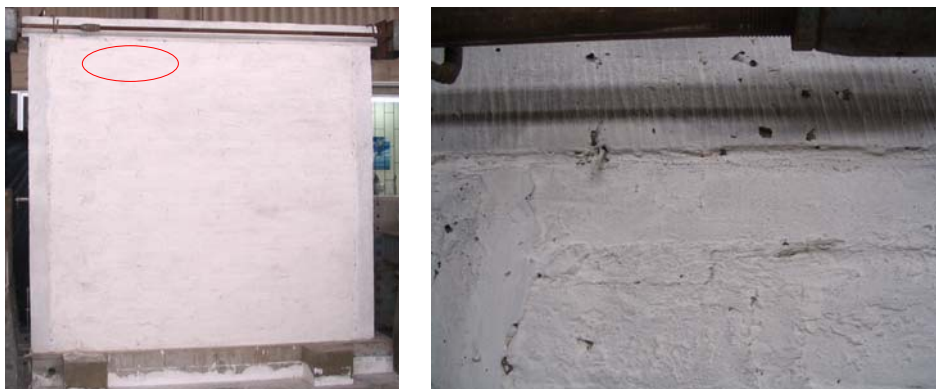
Fig. 4.12. Fisura previas al ensayo en el muro M1.

- Fisura en el área superior izquierda del muro (Fig.4.12).

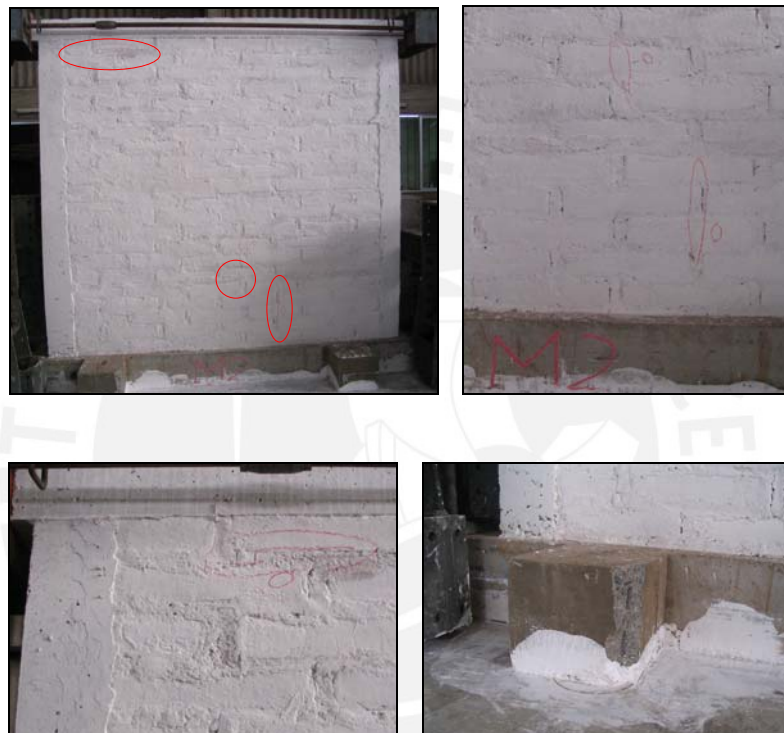
Fig. 4.3.2 Fisuras previas al ensayo del muro M2.

- Fisura en el área superior izquierda del muro.
- Fisura en el área central del muro.
- Fisura en el área central inferior del muro.
- Desprendimiento de concreto en la viga de cimentación asociada al balanceo del muro ante cargas sísmicas (sismo de Pisco) perpendiculares al plano del muro.

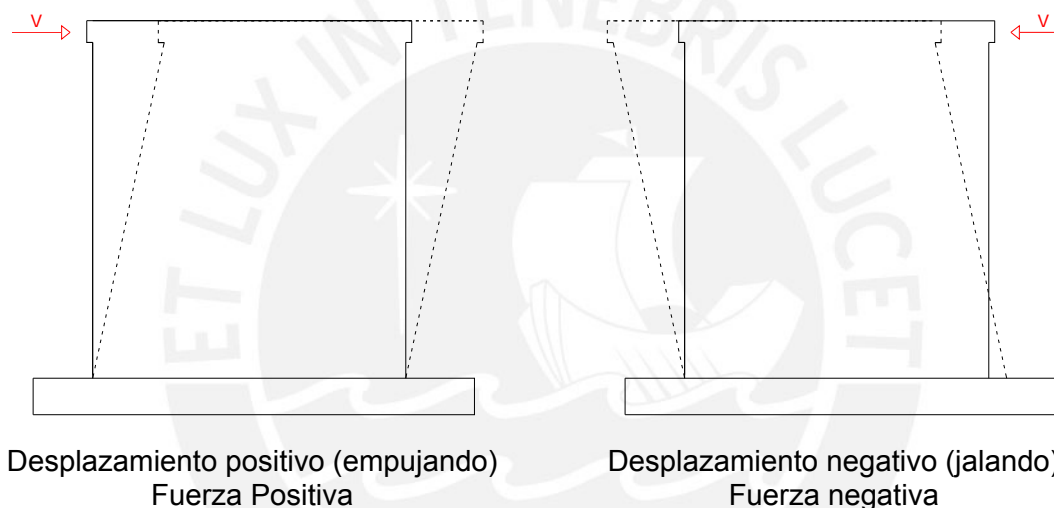
Fig. 5.1. Etapas del ensayo cíclico de los muros.

Los muros de albañilería confinada M1 y M2, construidos a escala natural, fueron ensayados a carga lateral cíclica (Fig.5.1), para analizar su comportamiento ante cargas sísmicas coplanares, tanto en el rango elástico como en el inelástico. La carga lateral se aplicó sobre la viga solera con un actuador dinámico, controlando el desplazamiento horizontal de esta viga en varias fases.

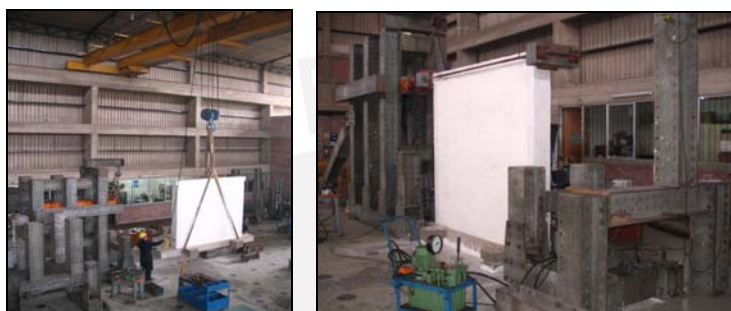
Fig. 5.2. Traslado del muro.

El muro fue trasladado desde el área de construcción hacia la nave de ensayos, mediante un puente grúa (Fig.5.2), usando la viga de cimentación como plataforma donde durante la construcción se dejaron pases de izamiento. Luego de ubicado el muro en su posición final, se procedió a fijar la cimentación en la losa de ensayo, mediante pernos de fijación, 2 gatas verticales y 1 horizontal (Fig.5.3) que accionaban contra la cimentación con cargas de 20 ton, para evitar el volcamiento y deslizamiento del conjunto. Previamente, se procedió a nivelar la base de la cimentación mediante un capping de yeso.

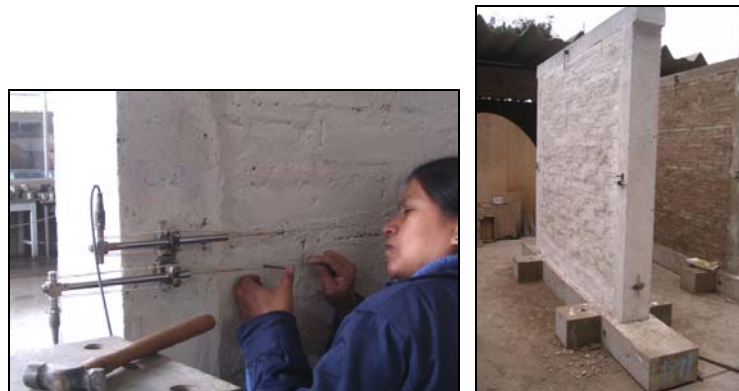
Fig. 5.4. Instalación de transductores eléctricos de desplazamientos (LVDT).

Para la medición de la carga lateral (V) se empleó la celda de carga del actuador dinámico. Para medir los desplazamientos se usaron traductores electrónicos de desplazamiento (LVDT, Fig.5.4), que permitieron registrar desplazamientos absolutos y relativos entre dos puntos del espécimen, los LVDT empleados tuvieron carreras de 20 mm, 50 mm y 100mm. La disposición de los 7 LVDT empleados aparece en la Fig.5.5.

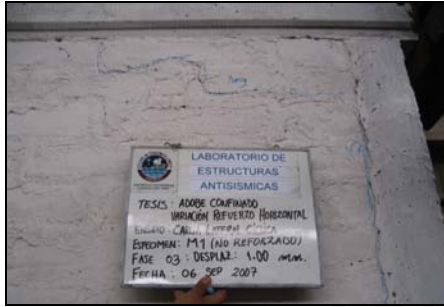
Foto 5.6a. Primera fisura, área superior derecha del muro.

- Apareció la primera fisura en el muro, ubicada en el área superior derecha, bajando escalonadamente por la junta vertical entre el tercer y segundo adobe de la hilada 22, fisurando también la conexión muro columna derecha desde la hilada 21 hasta la hilada 17 (Fig. 5.6a).

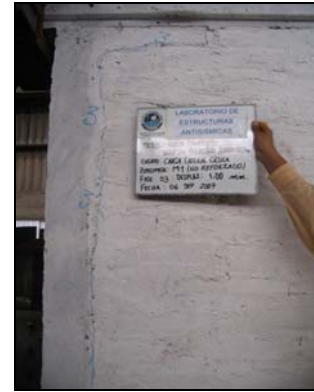
Foto 5.6b. Fisuración de la conexión muro-columna izquierda.

- Se acentuó la fisura previa al ensayo, fisurando adicionalmente la junta del sexto adobe hacia la conexión muro-columna izquierda desde la hilada 21 hasta la hilada 9 (Foto 5.6b.).

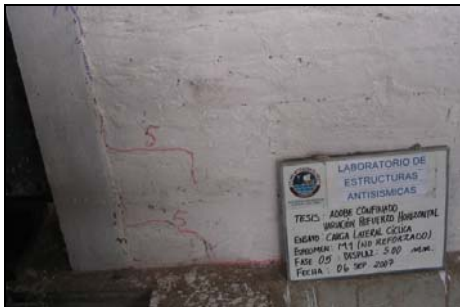
Fig.5.7. Fisura en conexión muro-columna izquierda que enmarca al 100% el muro.

- Fisura en la conexión muro-columna izquierda continuando la fisura de la fase 4 hasta la cimentación (Fig.5.7), enmarcando al 100% del muro.
- Inicio de la fisura diagonal que va escalonadamente de izquierda a derecha desde la hilada 13 hasta la hilada 6 (Fig. 5.8).
- Aparición de la primera fisura que envuelve toda la columna derecha a la altura de la hilada 13 (Fig.5.11).

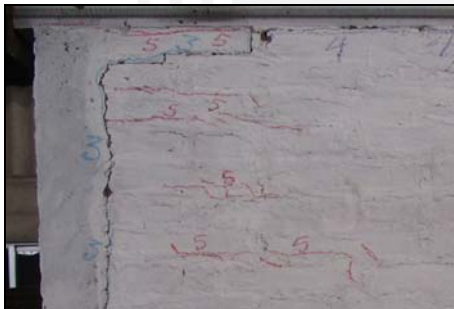
Fig 5.9. Fisuración por las juntas horizontales.

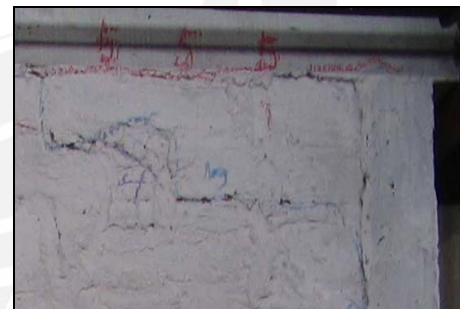
Fig. 5.10. Fisuración unión muro-viga solera y conexión columna derecha.

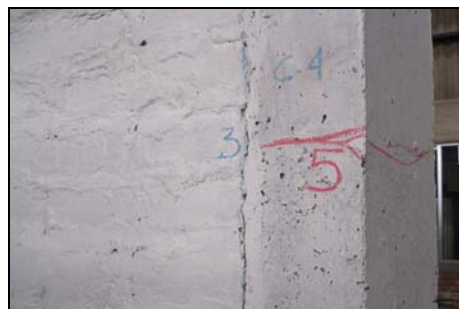
Fig.5.11. Fisuración de la columna derecha en hilada 13.

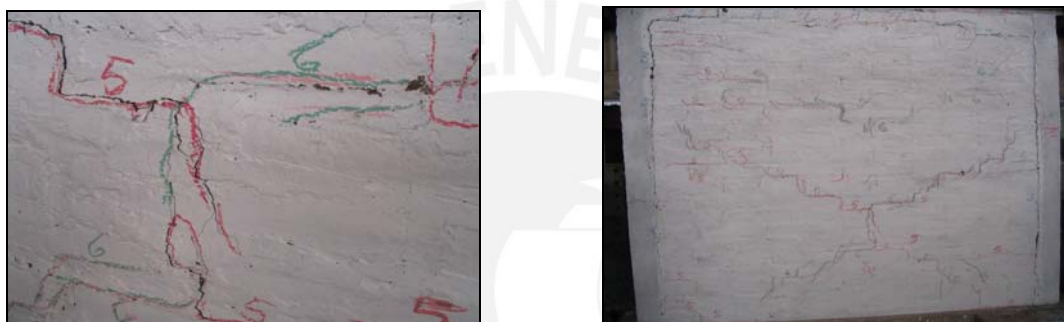
Fig.5.12. Formación de nuevas fisuras diagonales, grosor máximo 3mm.

- Se inicia la formación de la fisura diagonal de derecha hacia izquierda, desde la hilada 19 hasta la 14 bajando escalonadamente (Fig.5.12).
- Se forman las primeras fisuras que cortan los adobes en el área inferior derecha del muro.
- Fisuración que envuelve en su totalidad la columna izquierda a la altura de la hilada 8.
- Se inicia la formación de una fisura diagonal de derecha hacia izquierda, que va escalonadamente desde la hilada 14 hasta la hilada 2.

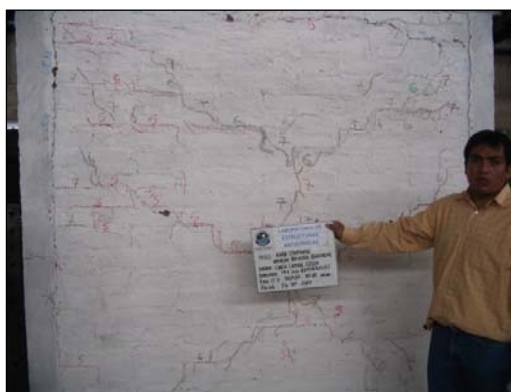
Fig.5.13. Se definió por completo las fallas diagonales.

- Aparición de fisuras en el área superior izquierda y derecha.
- Formación de las primeras fisuras verticales en el área central del muro (Fig.5.13) llegando a cortar los adobes en las hiladas 17, 16 y 15.
- Se definió por completo la falla diagonal de izquierda-derecha y la falla diagonal de derecha-izquierda.

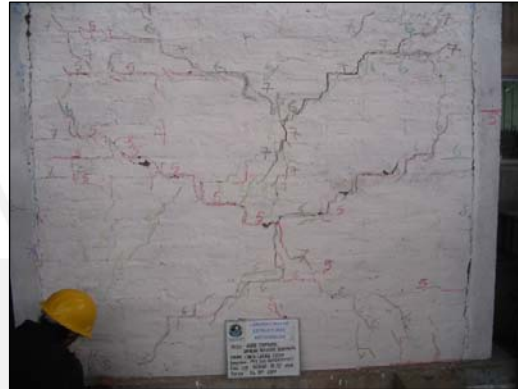
Fig.5.14. Fisuras concentradas en la parte inferior de muro.

- Esta fase corresponde al límite de reparabilidad del muro, especificada por la Ref.5. Comienzan a triturarse las juntas horizontales y verticales, con mayor incidencia donde se concentra las fisuras diagonales (Fig.5.14).
- Se presentan fisuras concentradas en el área inferior izquierda del muro logrando así acentuar la falla diagonal de derecha a izquierda del muro.

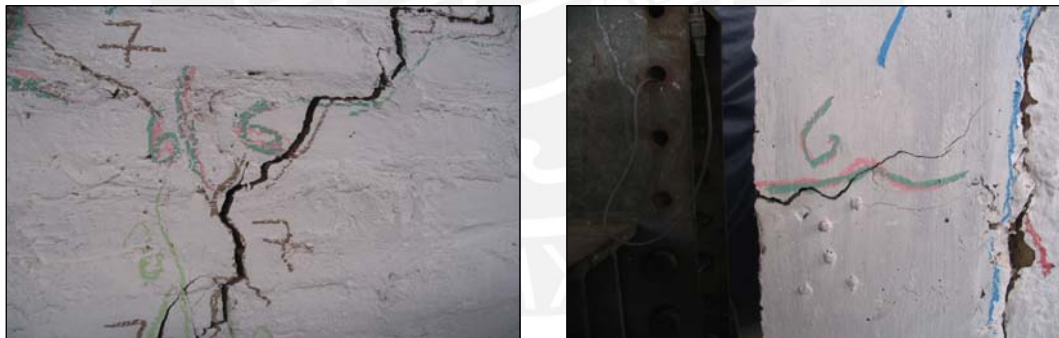
Fig.5.15. Grietas en la Fase 9.

- El grosor máximo de la grieta diagonal es 11mm, mientras que en la columna izquierda, a la altura de la hilada 8, el grosor de la grieta es 3mm (Fig.5.15).

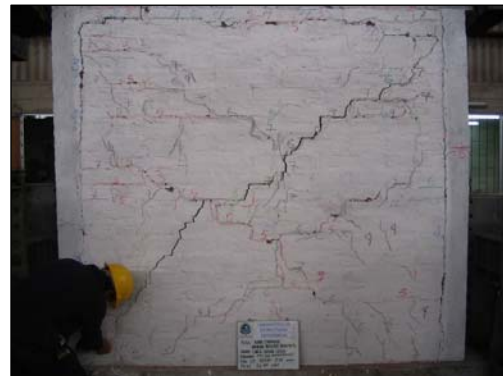
Fig.5.16. Grosos de grietas en el muro y en la columna derecha.

- El grosor máximo de la grieta diagonal es 14mm, mientras que en la columna derecha, a la altura de la hilada 13, el grosor de la grieta es 3mm (Fig.5.16).

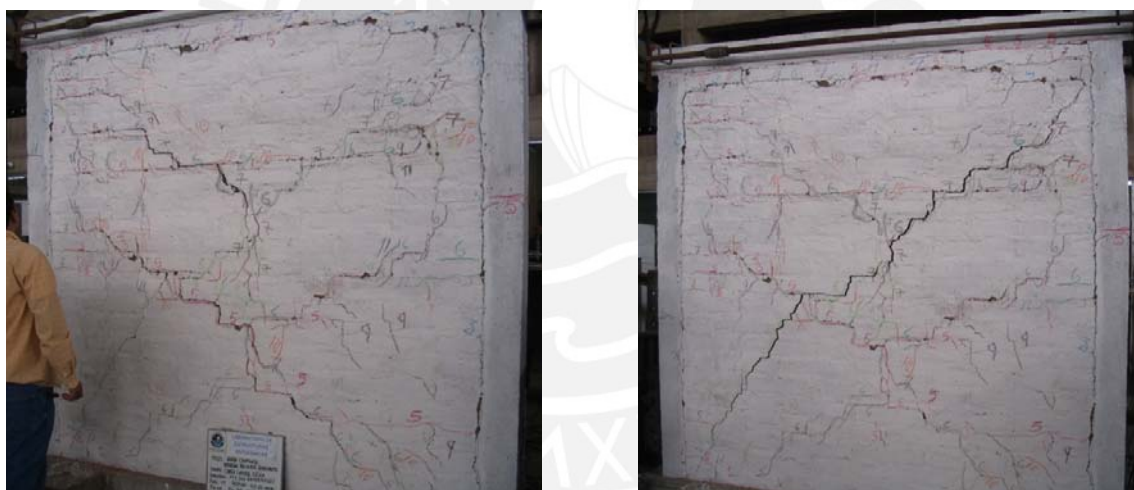
Foto 5.17. Grietas al aplicar desplazamientos positivos (izquierda) y negativos (derecha).

- La trituración de los adobes se hace cada vez más intensa (Fig.5.17).

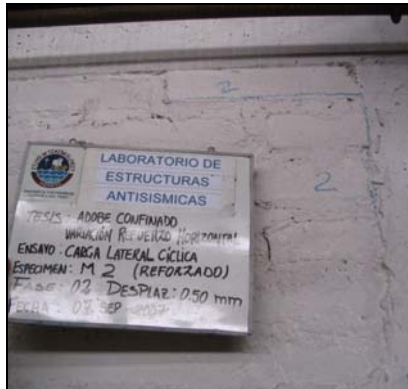
Fig. 5.18. Primera fisura área superior derecha del muro.

- Aparición de la primera fisura en el muro, ubicada en la junta horizontal por debajo del último adobe, bajando por la conexión muro-columna derecha en 4 hiladas (Fig.5.18).
- Fisura en la conexión muro-columna izquierda, desde la viga solera bajando 4 hiladas (Foto 5.19).

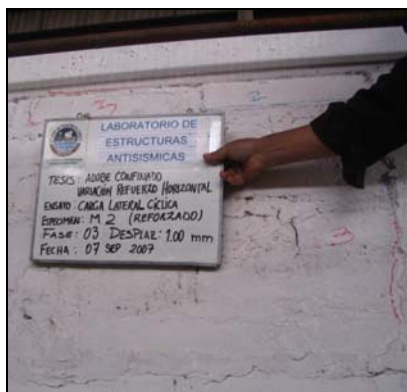
Foto 5.20. Fisura en conexión muro-columna derecha y fisura en conexión muro-viga solera.

- Leve fisuración en la conexión muro-solera, desde la hilada 21 hasta la 19. Continúa la fisura en la conexión muro-columna derecha de la fase 2 hasta la hilada 17, no pasa el primer refuerzo horizontal del muro (Foto 5.20).
- Continúa la fisura en la conexión muro-columna izquierda de la fase 2 hasta la hilada 16, la fisura pasa el refuerzo horizontal del muro (Fig.5.21).

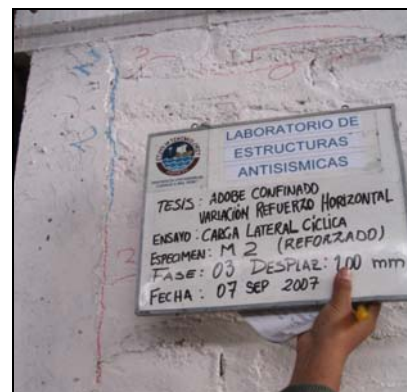
Fig.5.21. Primera fisura que pasa el refuerzo horizontal.

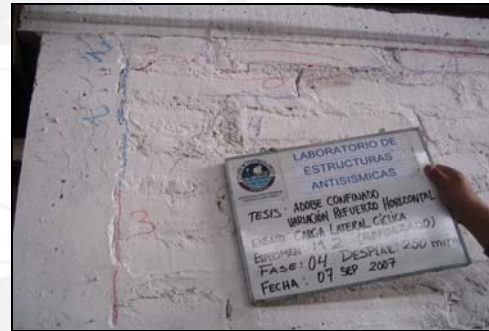
Fig.5.23. Fisuración escalonada del área superior izquierda del muro.

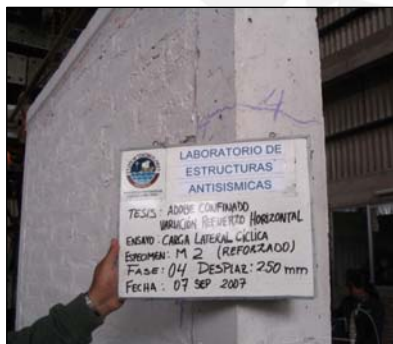
Fig.5.24. Fisuración de columna derecha.

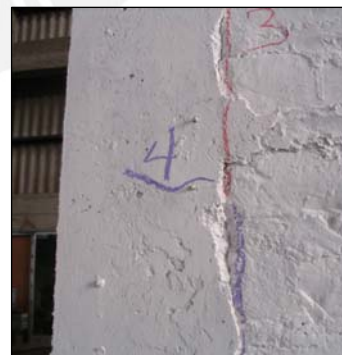
Fig.5.25. Fisuración de la columna izquierda.

- Fisuración de la junta horizontal (Fig.5.22) por debajo de la hilada 20 y 19, baja escalonadamente por el área izquierda del muro desde la hilada 21 hasta la hilada 19 partiendo un adobe.
- La fisura en la conexión muro-columna derecha se extiende desde la hilada 17 hasta la 10.
- Inicio de la fisuración de la columna derecha a la altura de la hilada 16 (Fig.5.24), envolviendo toda la columna.
- Fisuración en la conexión muro-columna izquierda en la hilada 14 y 15, llegando a fisurar levemente a la columna izquierda a la altura de la hilada 16 (Fig.5.25).

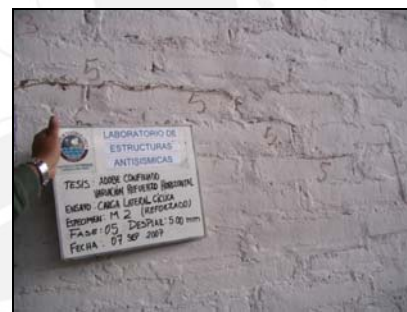
Fig.5.27. Fisura escalonada de izquierda-derecha.

- Se prolonga y acentúa la fisura en la columna izquierda, rodeando toda la columna (Fig.5.26).
- Fisura escalonada de izquierda a derecha, desde la hilada 16 hasta la 14 (Fig.5.27).
- Fisuración vertical en la zona central que va desde la hilada 10 hasta la 6, cortando adobes y acentuando la fisura previa al ensayo.
- Fisuración escalonada de derecha a izquierda que va desde la hilada 18 hasta la 13, convirtiéndose en vertical entre las hilada 14 y 13.
- La fisura en la conexión muro-columna izquierda se extiende entre las hiladas 13 y 12, luego sin atravesar al refuerzo horizontal, continúa hasta la hilada 11, donde se desarrolla en forma escalonada, para después volver a surgir desde la hilada 7 hasta la 2.
- Leve fisura en la conexión solera-columna izquierda (Fig.5.28). El grosor máximo de la fisura diagonal fue 4mm (Fig.5.29).

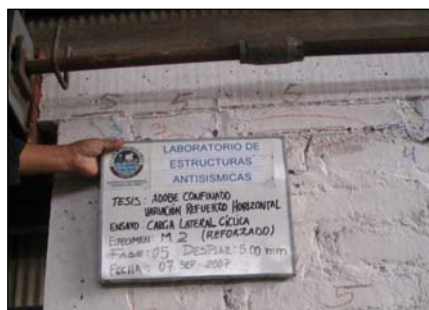
Foto 5.28 Fisura en la conexión solera-columna izquierda.

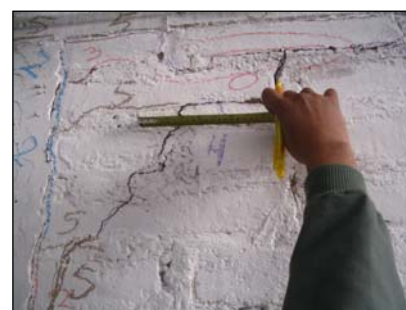
Fig.5.29. grosor = 4mm.

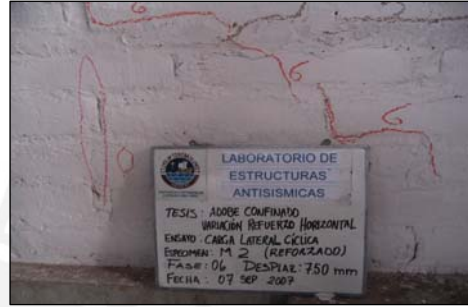
Fig.5.31. Fisura escalonada en el área inferior derecha del muro.

- Leve fisura en la conexión solera-columna derecha, que se une con la fisura de la fase 5 en la conexión muro-solera.
- Aumento del grosor de la falla diagonal (Fig.5.30).
- Fisura escalonada de izquierda a derecha, que se inicia en la hilada 7 hasta el la hilada 3 (Fig.5.31).

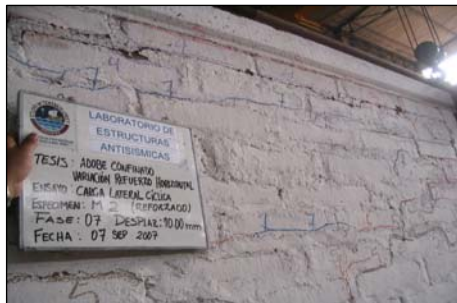
Fig.5.32. Fisura en la junta horizontal de la hilada 21.

- El grosor máximo de la grieta localizada en la parte superior de la conexión muro-columna derecha es 7mm, igual que en la grieta diagonal superior.
- Aparición de fisura en la junta horizontal por debajo de la hilada 21 (Fig.5.32).
- Se observa que el refuerzo horizontal reducen el grosor de las grietas en la conexión muro-columna (Fig.5.33).

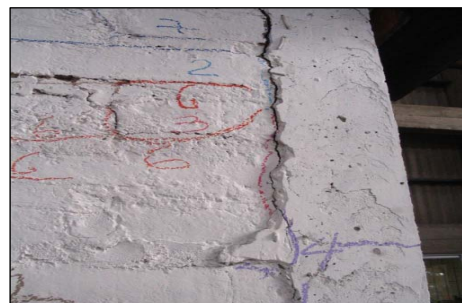
Fig.5.33. Grieta en la conexión muro-columna, se cierra al llegar al refuerzo horizontal.

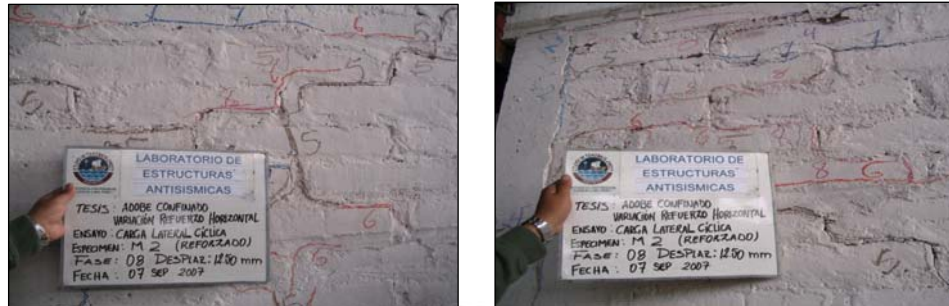
Fig.5.34. Grietas diagonales.

- Esta fase corresponde al límite de reparación especificada por la Ref.5. Se acentúa la falla diagonal (Fig.5.34).

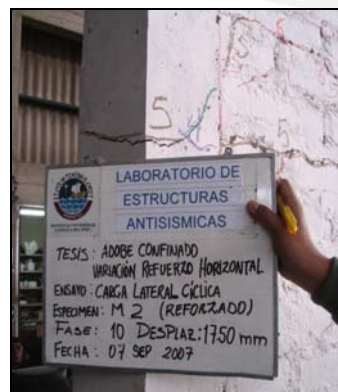
Fig.5.35. Fisuras en columna izquierda $e=3\text{mm}$.

- El grosor máximo de la fisura en la columna izquierda fue 3mm (Fig.5.35).
- Concentración de fisuras entre las hiladas 14 y 13 llegando a fisurar la columna derecha, a esa altura (Fig.5.36).
- Es notorio el control del grosor de las grietas diagonales por la acción del refuerzo horizontal.

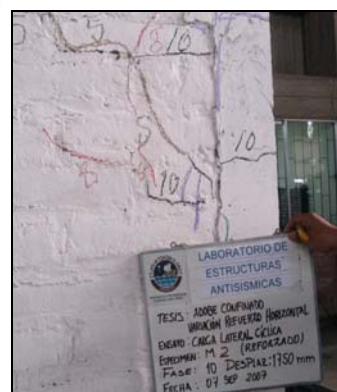
Fig.5.36. Fisura en la columna derecha, hilada 13.

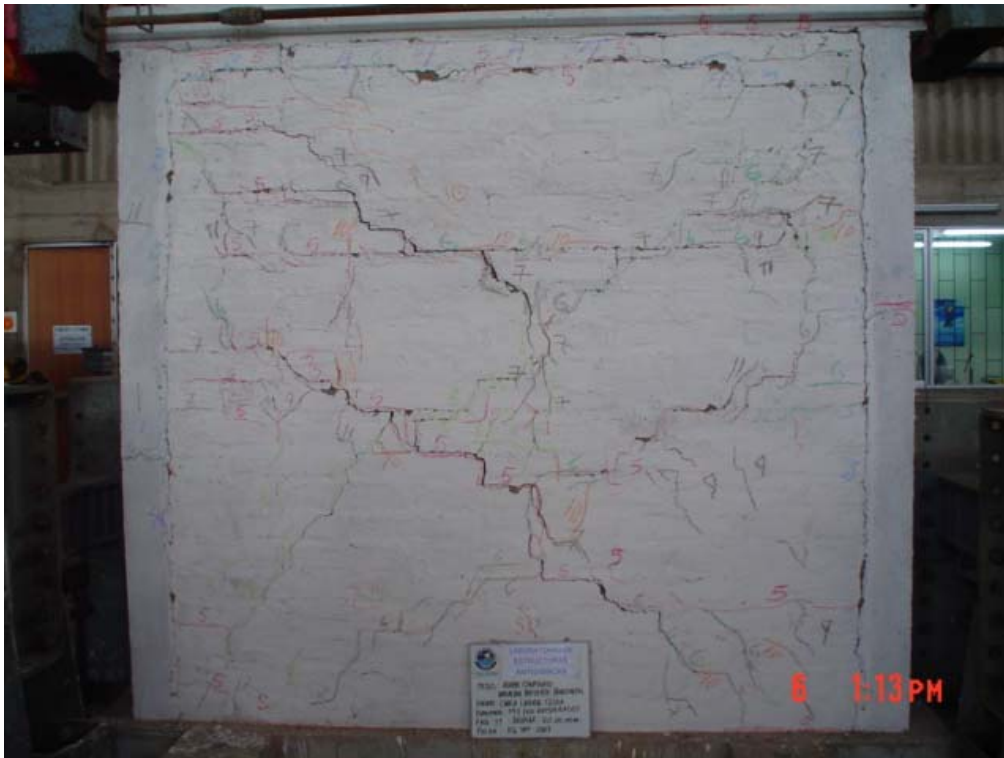
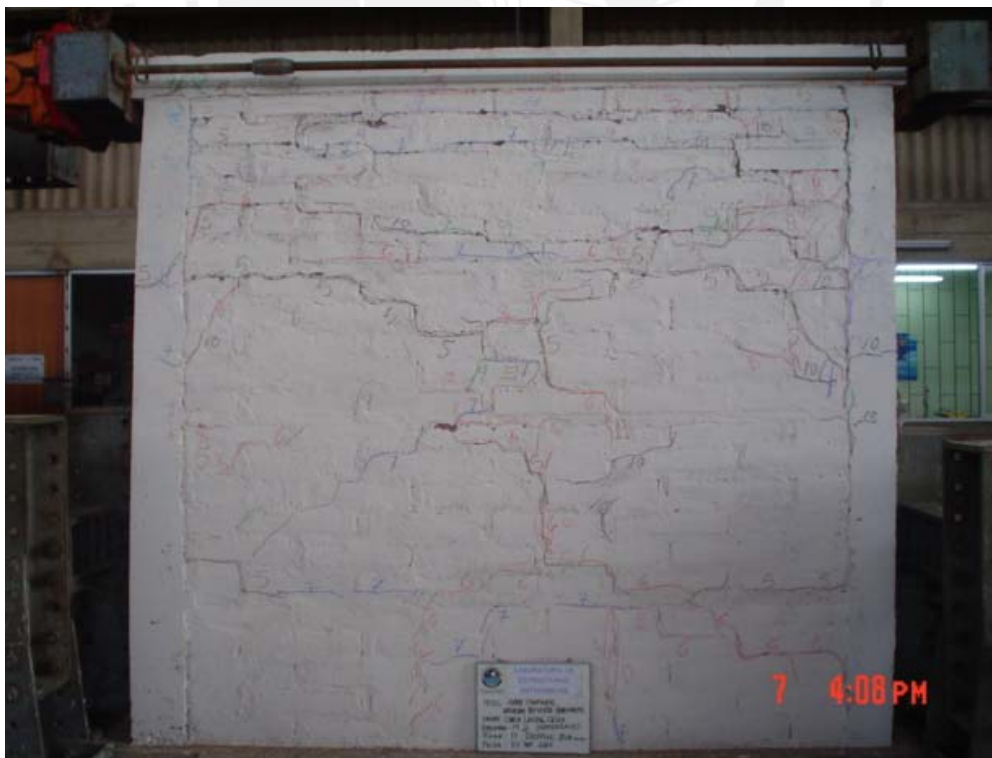
Fig.5.38. Estado de los muros M1 (arriba) y M2 (abajo) al aplicar $D1 = +20\text{mm}$ en la fase 11 del ensayo.

En la Fig.5.38 se muestra el estado de los muros M1 y M2 al aplicar $D1 = +20\text{mm}$. Allí se observa el mejor comportamiento de M2 (con refuerzo horizontal) al presentar menos deterioro y fisuras más finas que M1 (sin refuerzo horizontal). En las figuras 5.39 y 5.40 se muestra las grietas registradas en cada fase del ensayo, en los muros M1 y M2, respectivamente.

Mediante la observación visual del ensayo, se pudo apreciar que los muros M1 y M2 no presentaron fisuras de tracción por flexión, sino fisuras localizadas en la parte intermedia y superior de las columnas (Fig.5.38), derivadas de las grietas diagonales en el muro. Para comprobar este hecho en forma teórica, se empleó el criterio de la sección transformada no agrietada, evaluando el esfuerzo de tracción máximo al cual estuvo sujeto el muro ($\sigma_{\text{tracción}}$) para después compararlo con la resistencia del concreto a tracción por flexión transformada en albañilería de adobe (f_r), de acuerdo a la siguiente expresión.

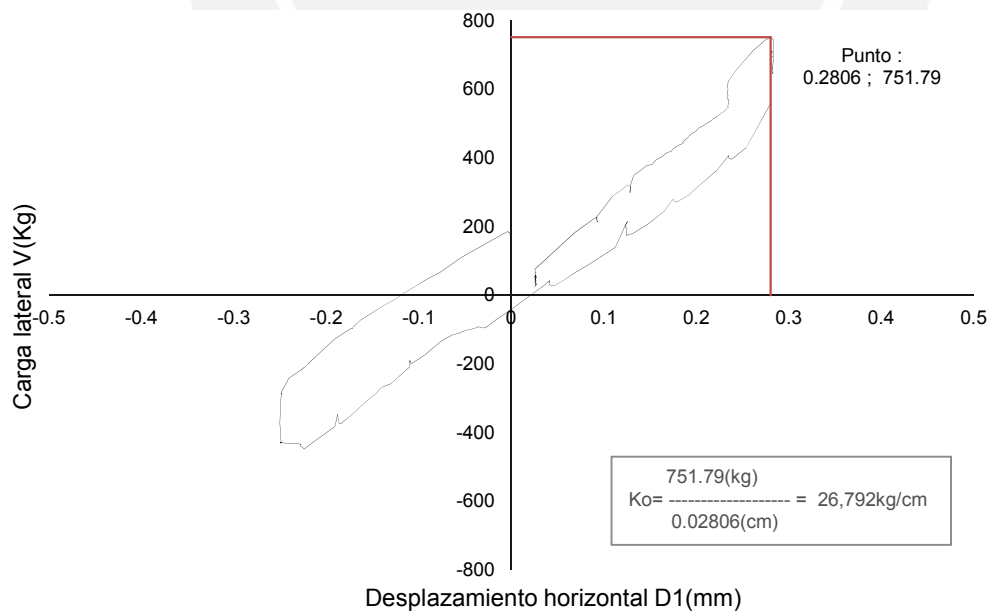
Fig.6.2 Cálculo de Rigidez Lateral Inicial (Ko) del Muro M2

Para calcular la rigidez lateral teórica se empleó el criterio de la sección transformada no agrietada, asumiéndose que el muro actuaba en voladizo. Para la obtención de la rigidez lateral inicial experimental de los muros M1 y M2, se utilizaron los valores de carga y desplazamiento correspondiente a la fase 1 del ensayo, asociados a un desplazamiento horizontal de 0.25mm, debido a que ambos muros no presentaron fisuras visibles en esta fase, con excepción de las fisuras previas al ensayo (fase 0) indicadas en el acápite 4.4.

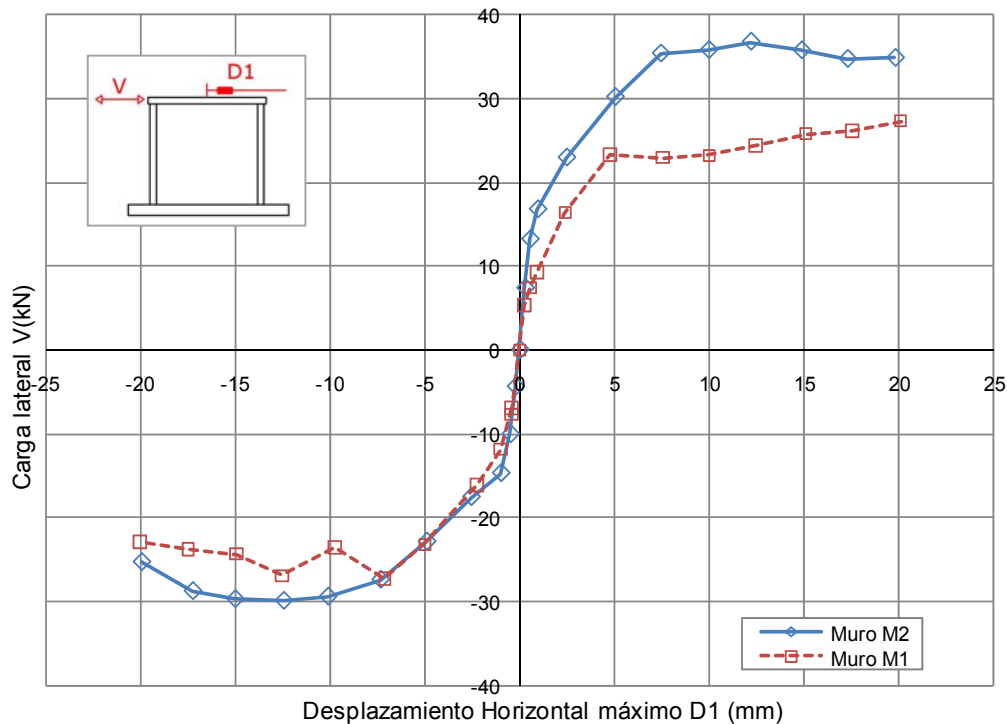
Figura 6.5 Envolventes V-D1 de M1 y M2

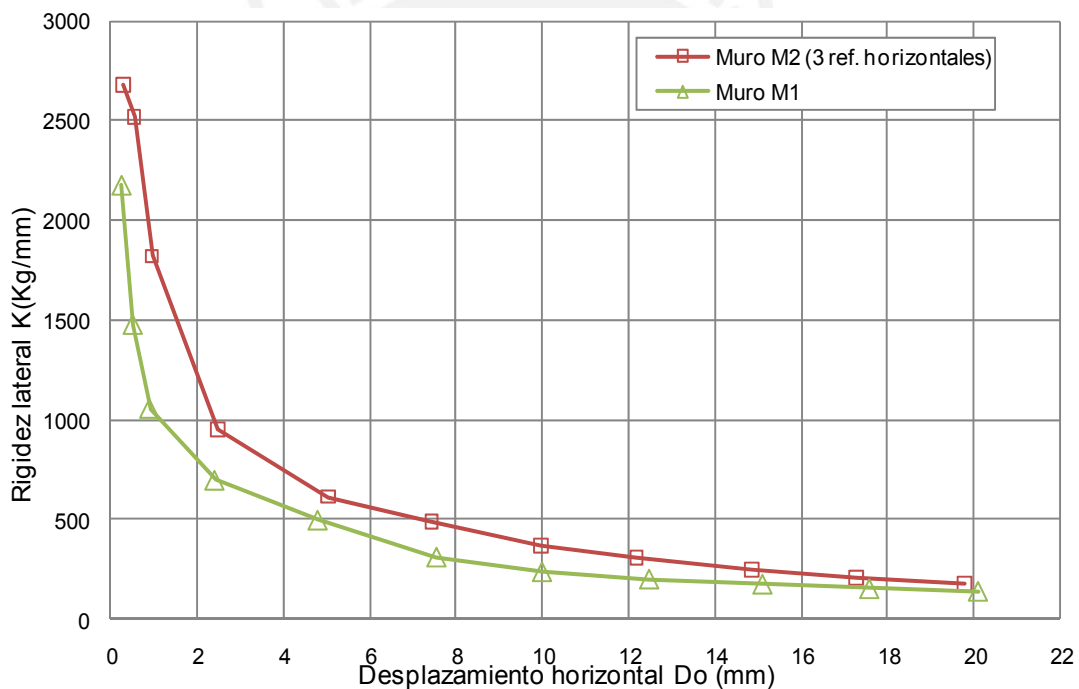
Para cada fase del ensayo de M1 (sin refuerzo horizontal) y M2 (con refuerzo horizontal), se calculó la rigidez lateral secante, como la relación $K = V / D1$. Estos resultados fueron llevados a la Fig.6.6, donde se aprecia la mayor rigidez de M2 sobre M1 y una caída menos pronunciada de M2 sobre M1 conforme aumentaban los desplazamientos laterales. El decremento de rigidez se debe a la aparición de una mayor cantidad de grietas conforme se incrementan los desplazamientos laterales, mientras que la mayor rigidez de M2 sobre M1 se explica porque M2 tenía mortero de cemento (1:8) en las juntas donde existía refuerzo horizontal, y también, porque el refuerzo horizontal cerró en mayor grado las grietas diagonales (acápite 6.3.3).

Figura 6.6 Variación de la Rigidez Lateral K de M1 y M2
